## Fahrzeugbeschreibung

**Fahrzeug:** MERCEDES E-Klasse E 220 d Autom. Cabriolet2-türig 1950 ccm 194 PS / 143 KW Diesel Automatik

| Amtliches Kennzeichen: | HD -VC 1887 | Fahrgestell-Nummer: | W1K2384141F181597 |

## Zustandsbericht

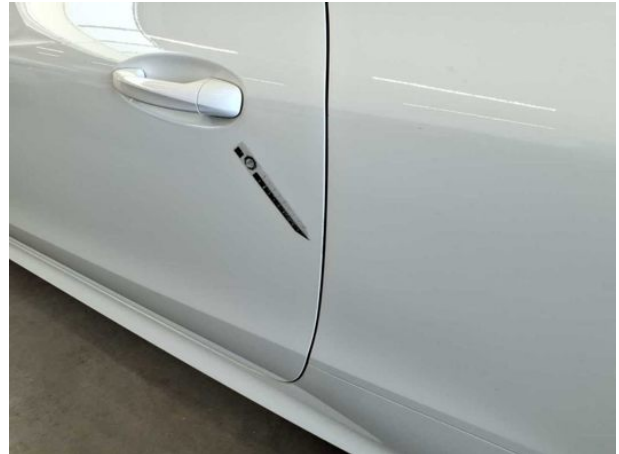
| No. | Component group | Description |
|---|---|---|
| 2 | Door - front left side | Door edge - Scratch(es) - Cover / polish |

**Damage #2:** Door - front left side: Door edge - Scratch(es) - Cover / polish

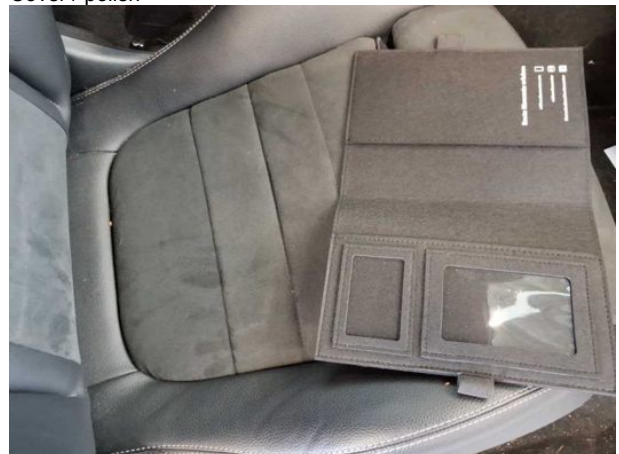
| No. | Component group | Description |
|---|---|---|
| 3 | Documents | Owner's manual (fehlt) - Replace |

**Damage #3:** Documents: Owner's manual (fehlt) - Replace

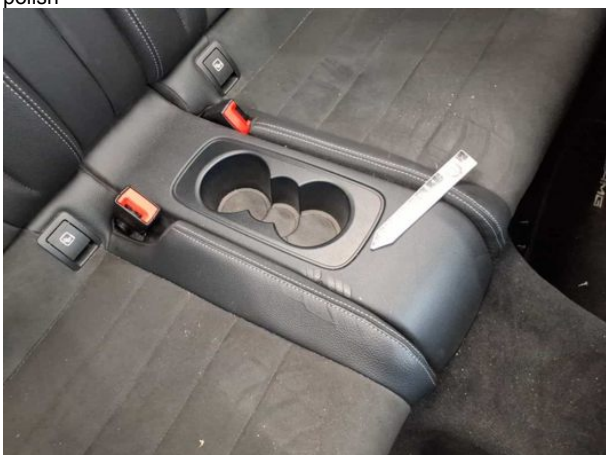
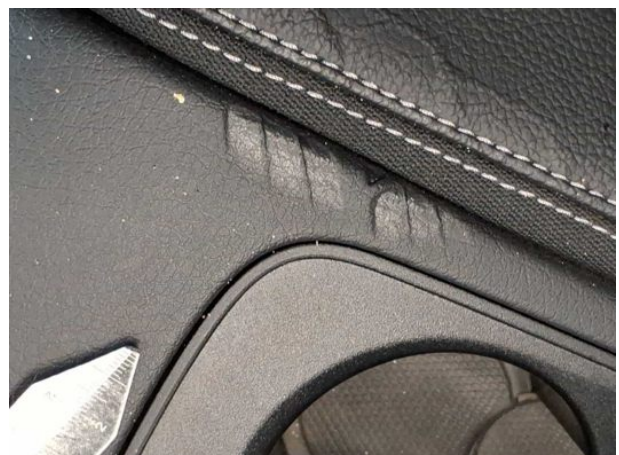
| No. | Component group | Description |
|---|---|---|
| 4 | Instrument panel | Centre console - rear (Becherhalter) - Damaged - Loss in value |

**Damage #4:** Instrument panel: Centre console - rear (Becherhalt...  
- Damaged - Loss in value

**Damage #4:** Instrument panel: Centre console - rear  
(Becherhalter) - Damaged - Loss in value

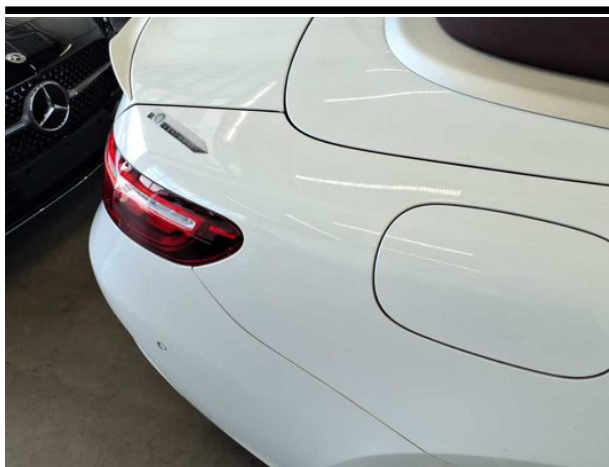
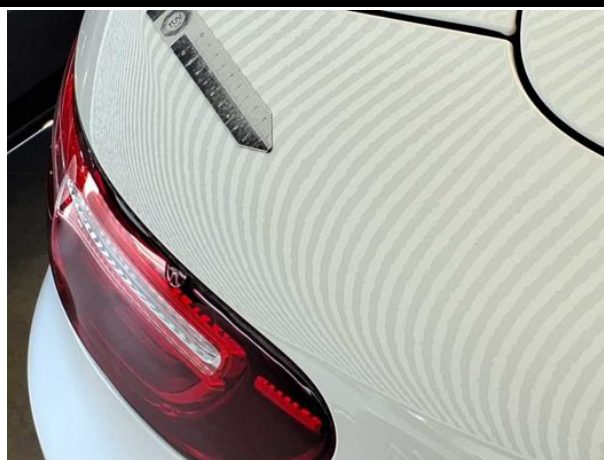
| No. | Component group | Description |
|---|---|---|
| 5 | Side panel - rear right side | Side panel - dent(s) - Smooth repair work |

**Damage #5:** Side panel - rear right side: Side panel - dent(s) - Smooth repair work

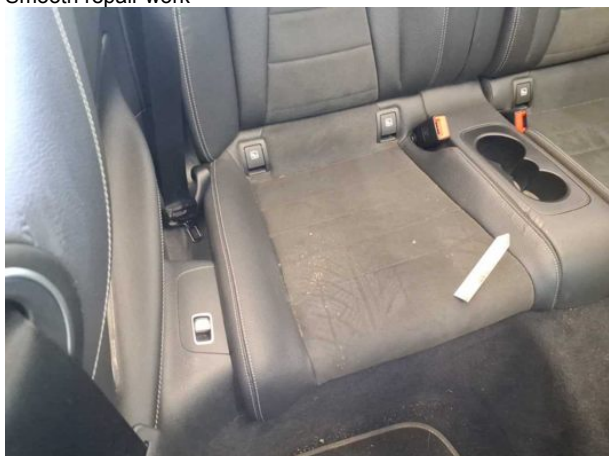
| No. | Component group | Description |
|---|---|---|
| 6 | Seat - rear | Upholstery - Damaged - Loss in value |

**Damage #6:** Seat - rear: Upholstery - Damaged - Loss in value

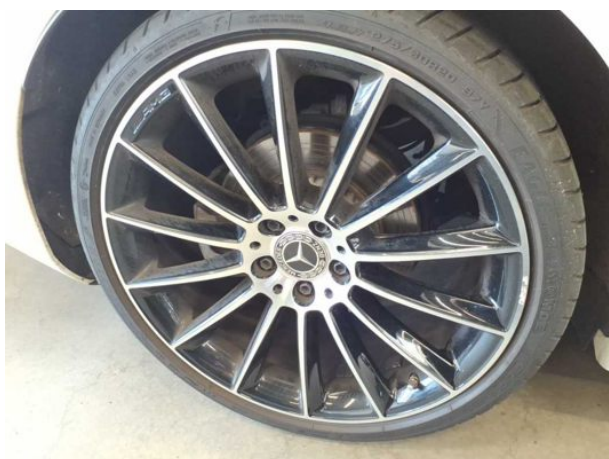
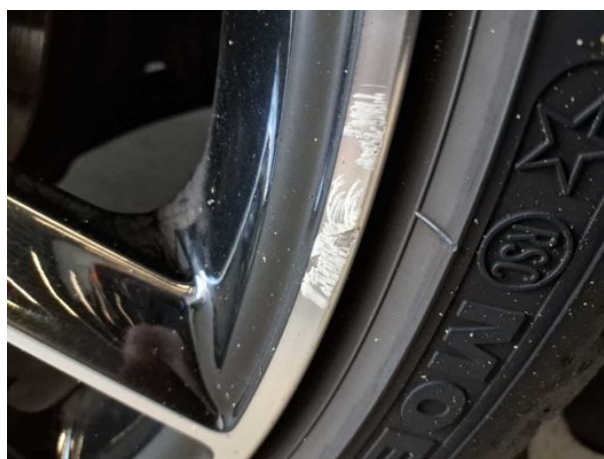
| No. | Component group | Description |
|---|---|---|
| 7 | Wheel / tyres | Alloy rim - rear right side - Scratch(es) - Loss in value |

**Damage #7:** Wheel / tyres: Alloy rim - rear right side - Scratch(es) - Loss in value

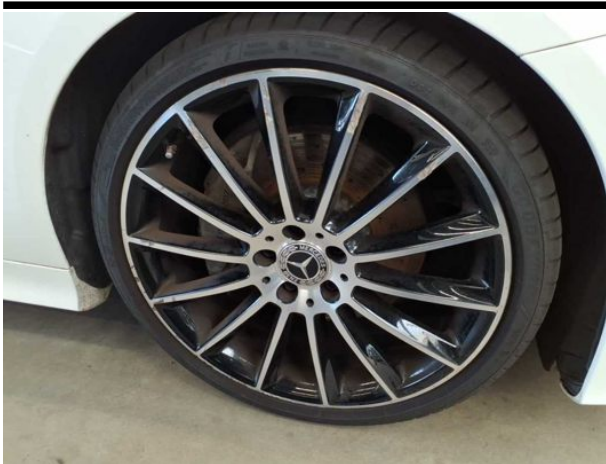
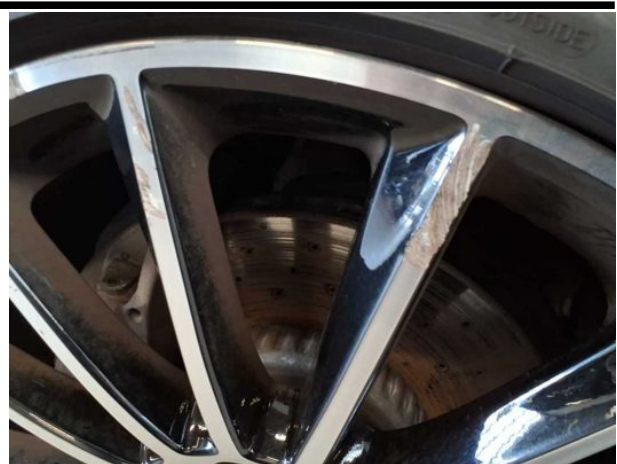
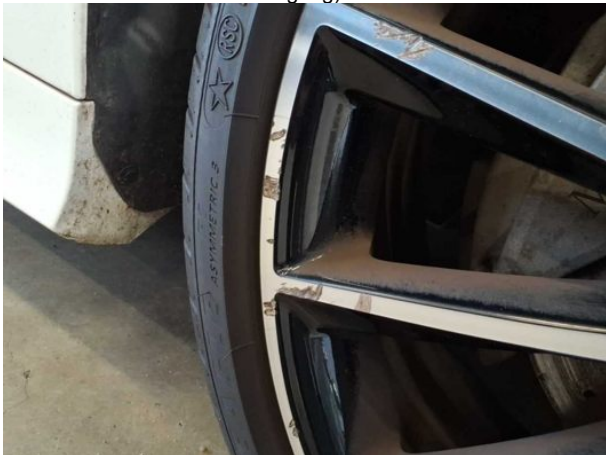
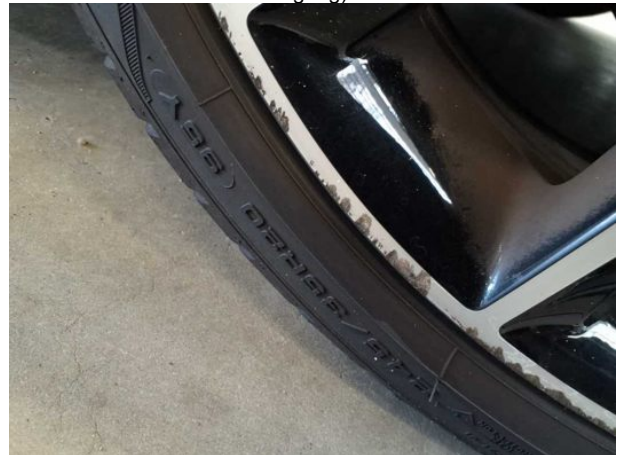
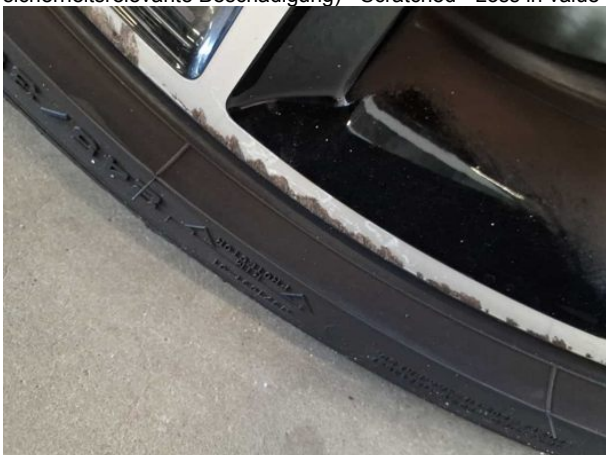
| No. | Component group | Description |
|---|---|---|
| 8 | Wheel / tyres | Alloy rim - front right side (Abrieb sicherheitsrelevante Beschädigung) - Scratched - Loss in value |

**Damage #8:** Wheel / tyres: Alloy rim - front right side (Abrieb sicherheitsrelevante Beschädigung) - Scratched - Loss in value

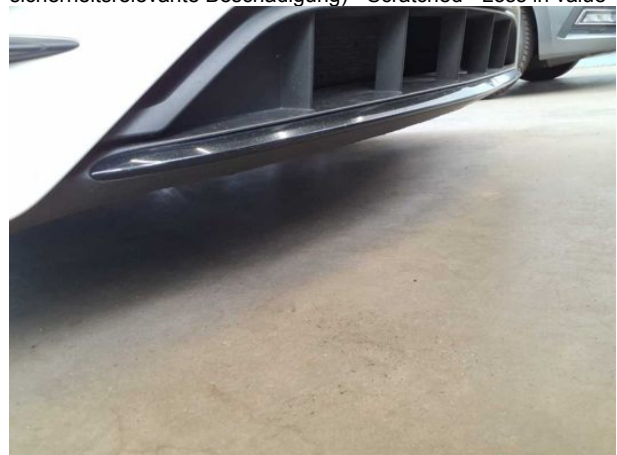
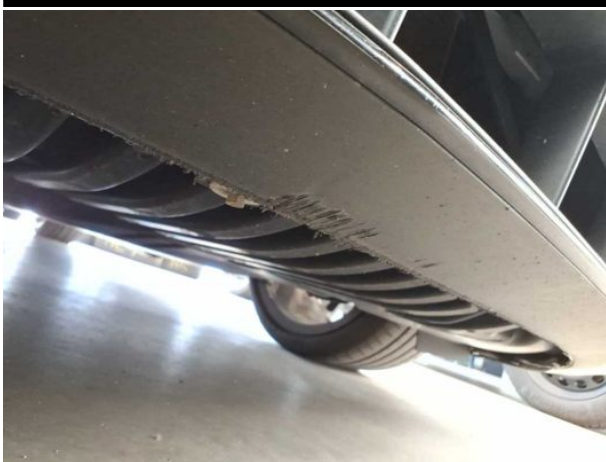
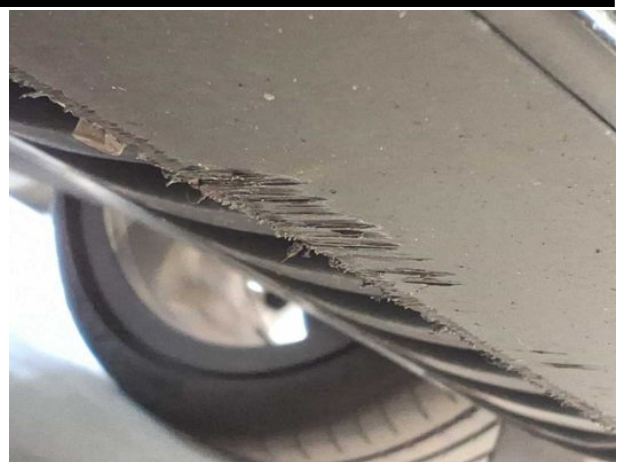
| No. | Component group | Description |
|---|---|---|
| 9 | Front bumper | Spoiler - Scratched - Replace |

**Damage #9:** Front bumper: Spoiler - Scratched - Replace

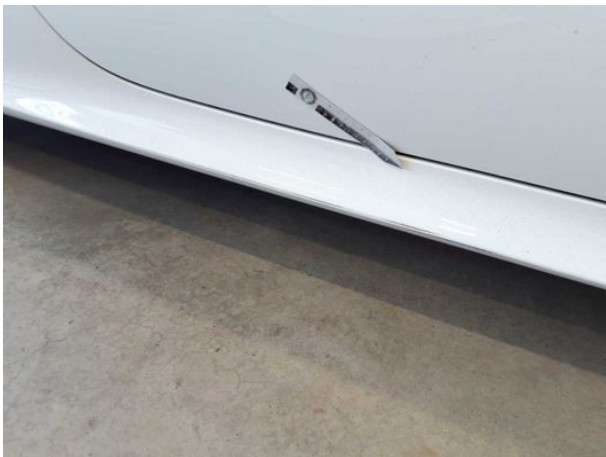
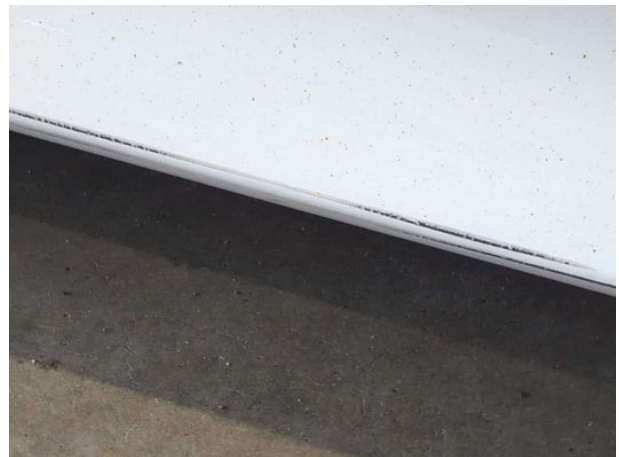
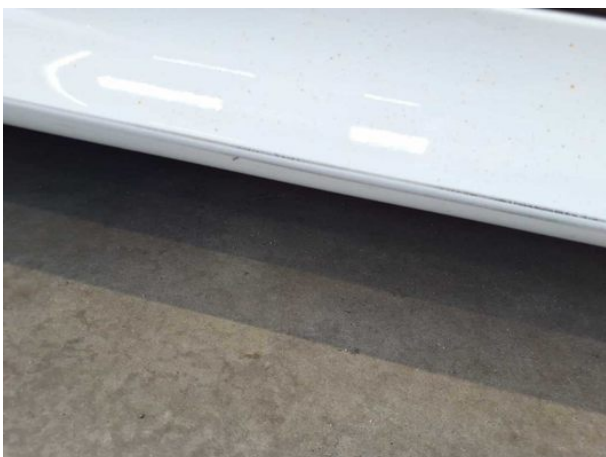
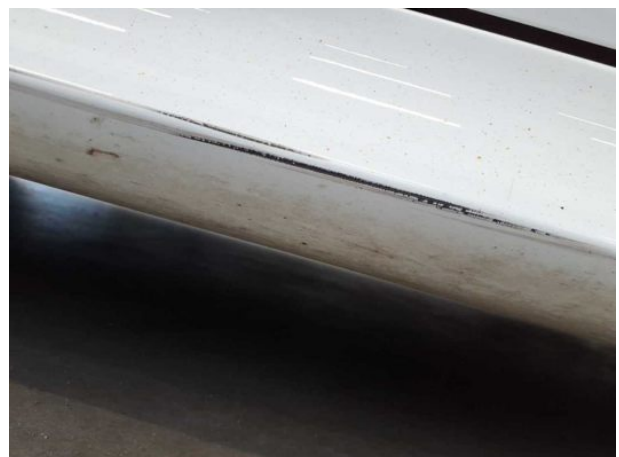
| No. | Component group | Description |
|---|---|---|
| 10 | Sill - right side | Trim - Scratch(es) - Paint |

**Damage #10:** Sill - right side: Trim - Scratch(es) - Paint

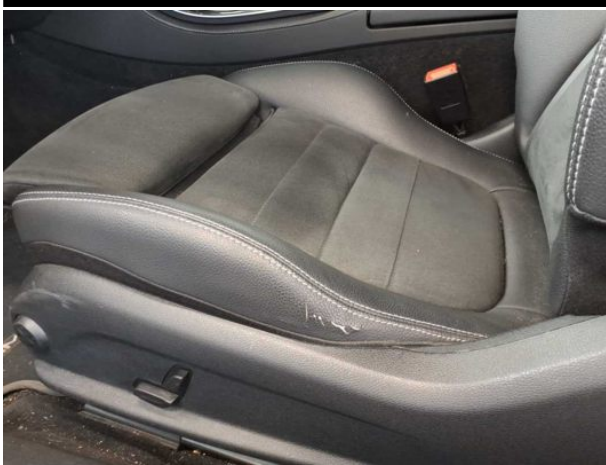
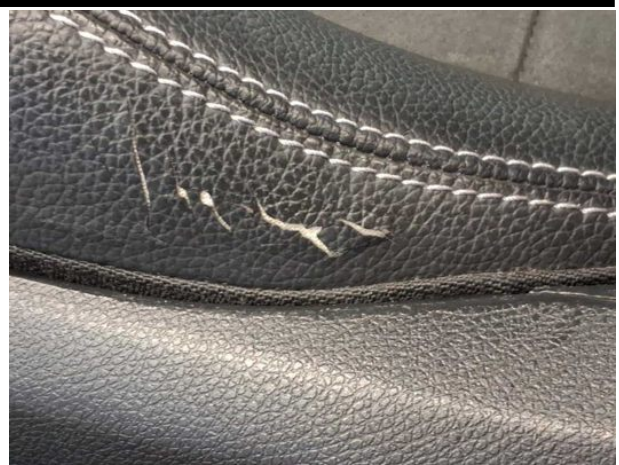
| No. | Component group | Description |
|---|---|---|
| 11 | Seat - front | Seat cover - left side - Broken / torn - Replace |

**Damage #11:** Seat - front: Seat cover - left side - Broken / torn - Replace

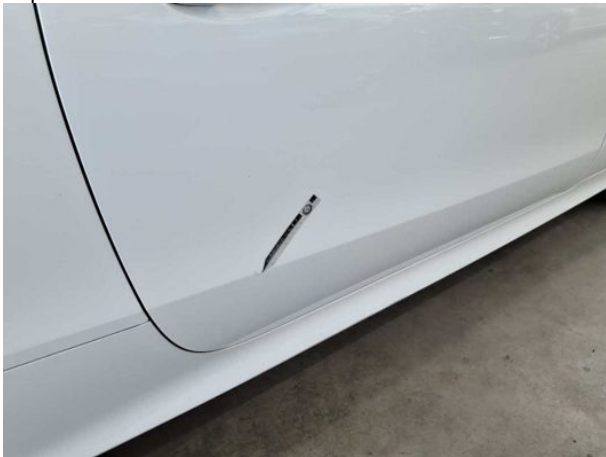
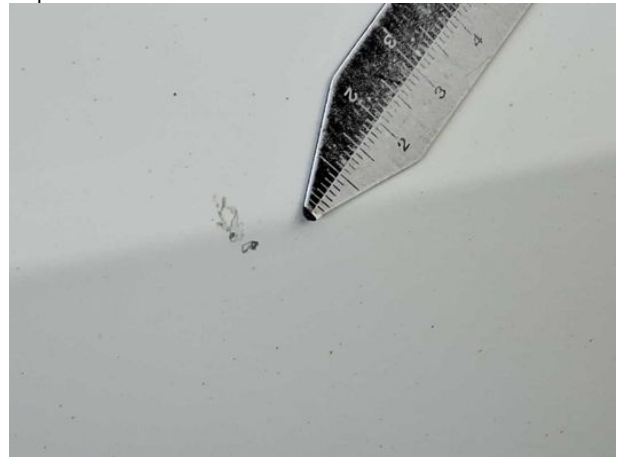
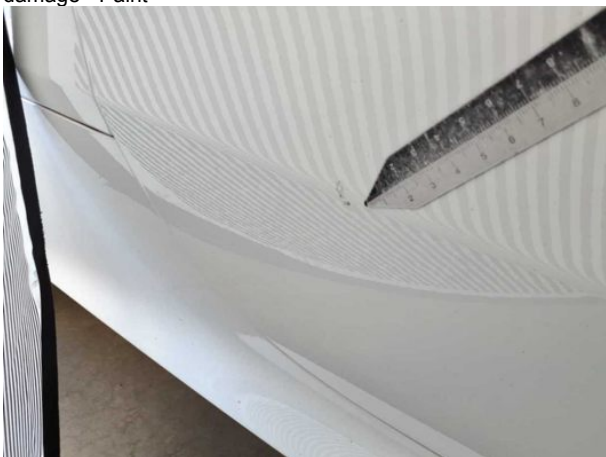
| No. | Component group | Description |
|---|---|---|
| 12 | Door - front right side | Door - Dent / paintcoat damage - Paint |

**Damage #12:** Door - front right side: Door - Dent / paintcoat damage - Paint

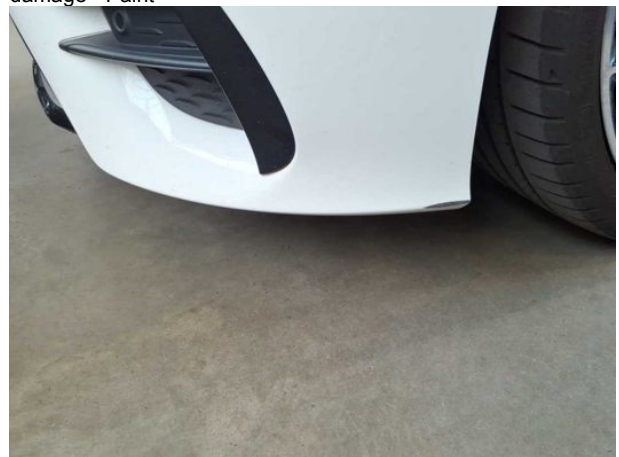
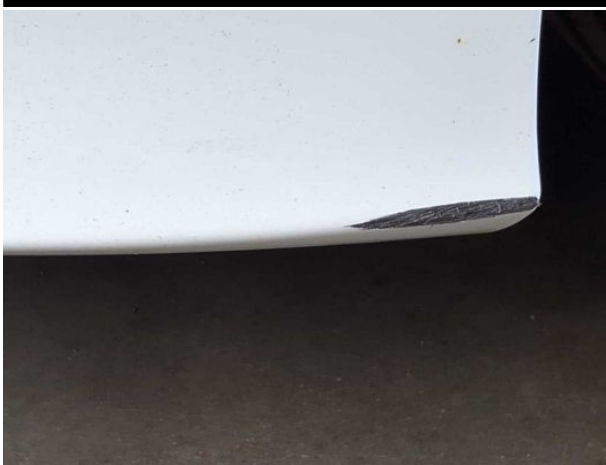
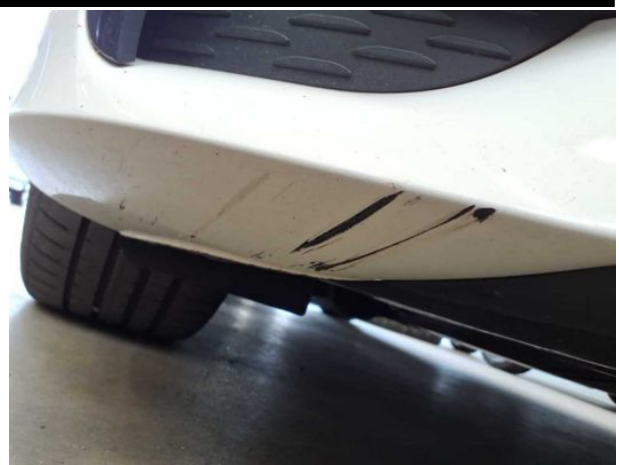
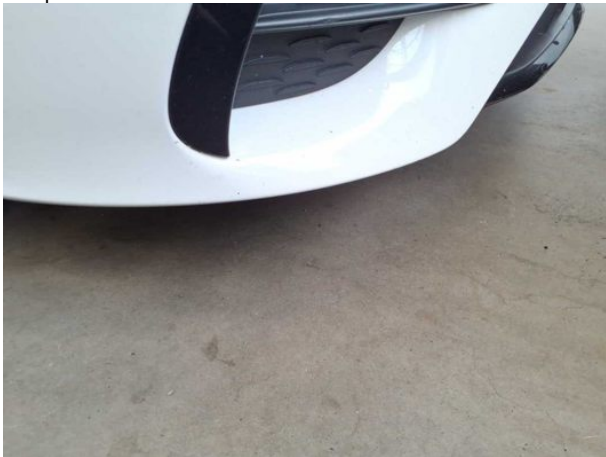
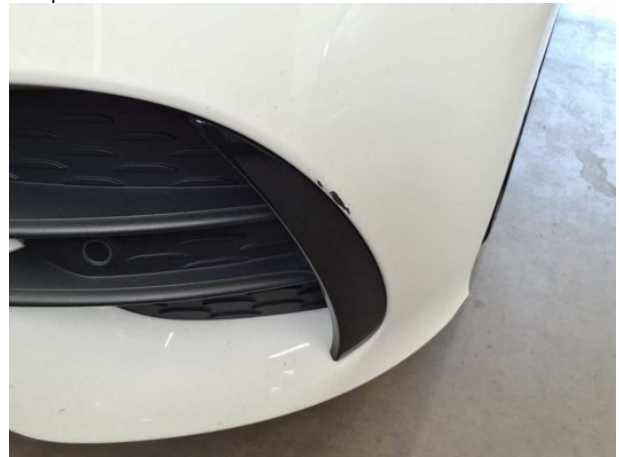
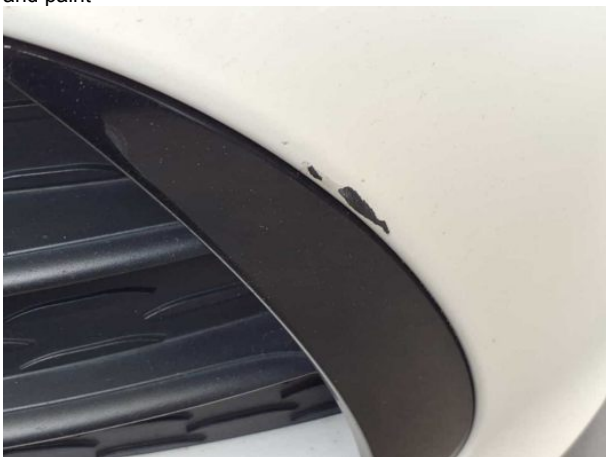
| No. | Component group | Description |
|---|---|---|
| 13 | Front bumper | Front bumper - Scratched - Repair and paint |

**Damage #13:** Front bumper: Front bumper - Scratched - Rep... and paint

**Damage #13:** Front bumper: Front bumper - Scratched - Repair and paint

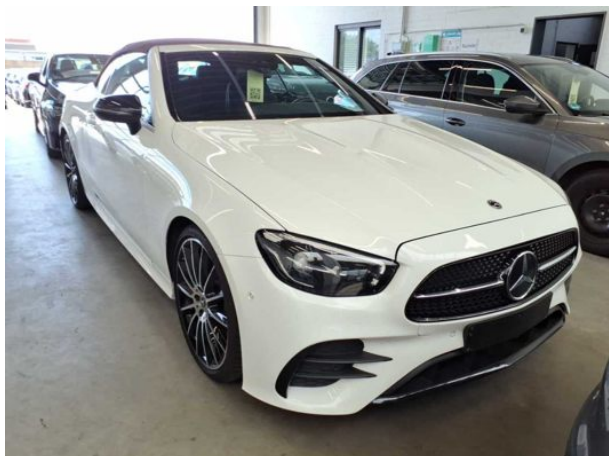
| Nr. | Bauteilgruppe | Beschreibung |
|---|---|---|
| 1 | Karosserie | Karosserie - Steinschlag - kein Abzug |

**Beschädigung #1:** Karosserie: Karosserie - Steinschlag - kein Abzug

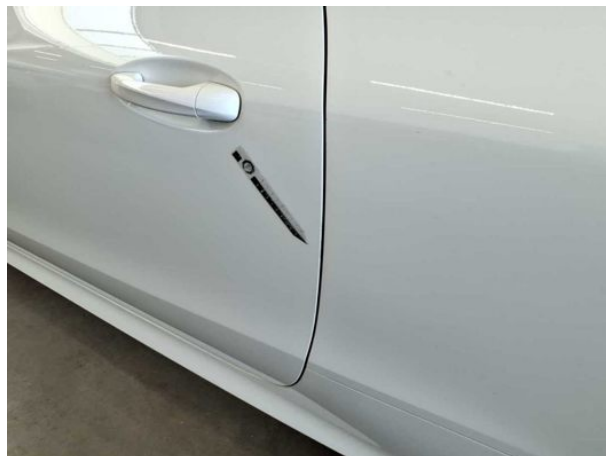
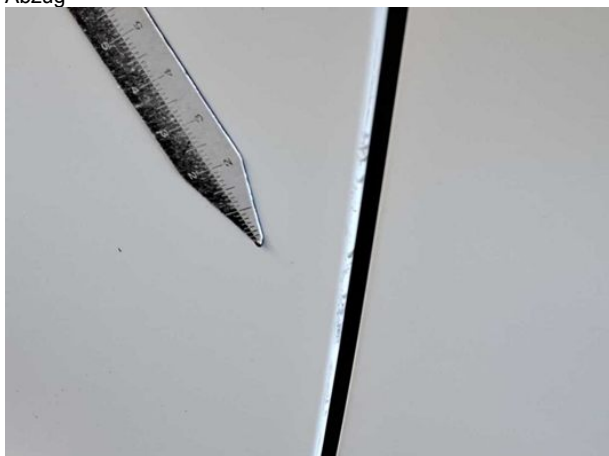
| Nr. | Bauteilgruppe | Beschreibung |
|---|---|---|
| 2 | Tür vorn links | Türkante - Kratzer - auslegen / polieren |

**Beschädigung #2:** Tür vorn links: Türkante - Kratzer - auslegen / polieren

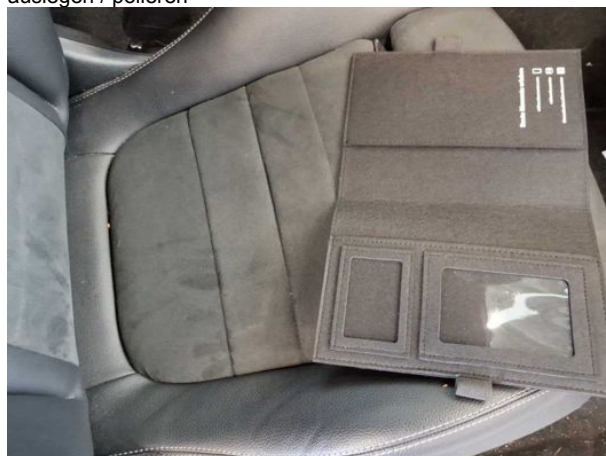
| Nr. | Bauteilgruppe | Beschreibung |
|---|---|---|
| 3 | Unterlagen | Betriebsanleitung Fahrzeug (fehlt) - erneuern |

**Beschädigung #3:** Unterlagen: Betriebsanleitung Fahrzeug (fehlt) - erneuern

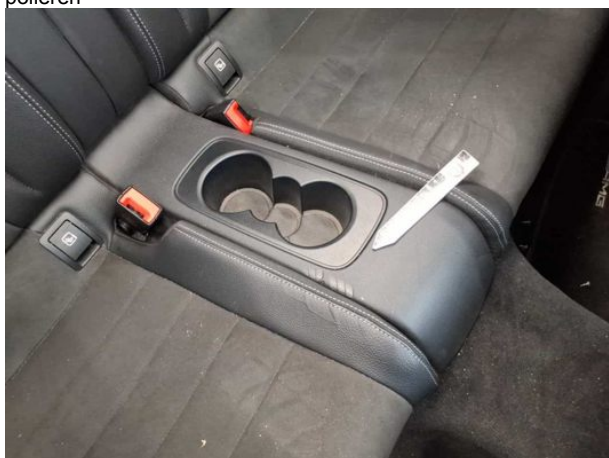
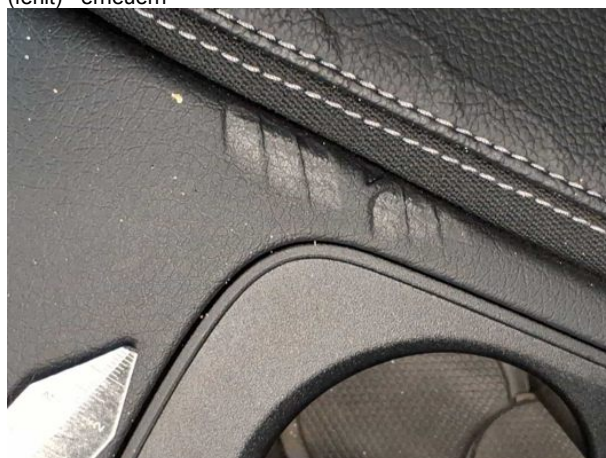
| Nr. | Bauteilgruppe | Beschreibung |
|---|---|---|
| 4 | Instrumententafel | Mittelkonsole hinten (Becherhalter) - beschädigt - Wertminderung |

**Beschädigung #4:** Instrumententafel: Mittelkonsole hinten (Becherhalter) - beschädigt - Wertminderung

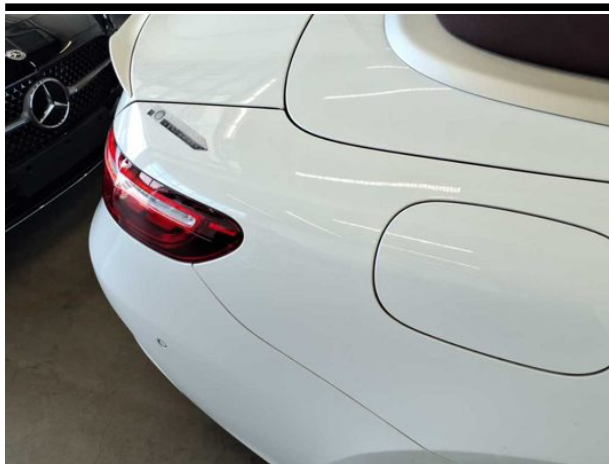
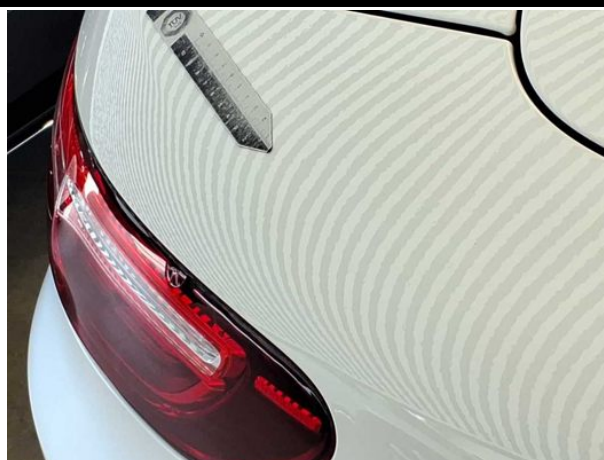
| Nr. | Bauteilgruppe | Beschreibung |
|---|---|---|
| 5 | Seitenwand rechts | Seitenwand - Delle(n) - sanft instandsetzen |

**Beschädigung #5:** Seitenwand rechts: Seitenwand - Delle(n) - sanft instandsetzen

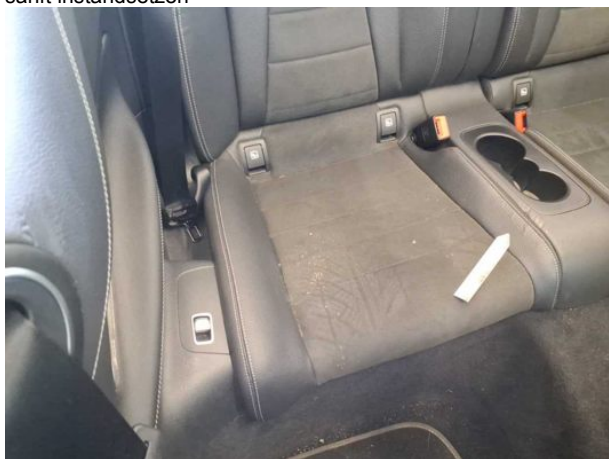
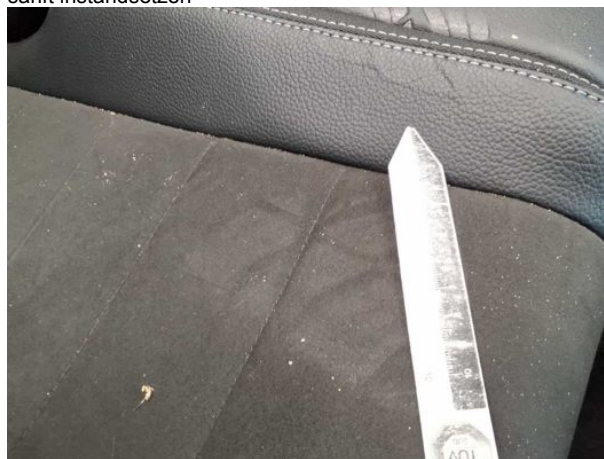
| Nr. | Bauteilgruppe | Beschreibung |
|---|---|---|
| 6 | Sitz hinten | Sitzbezug - beschädigt - Wertminderung |

**Beschädigung #6:** Sitz hinten: Sitzbezug - beschädigt - Wertminderung

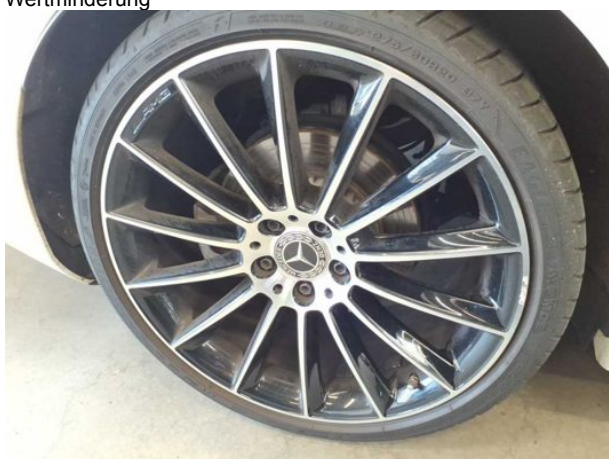
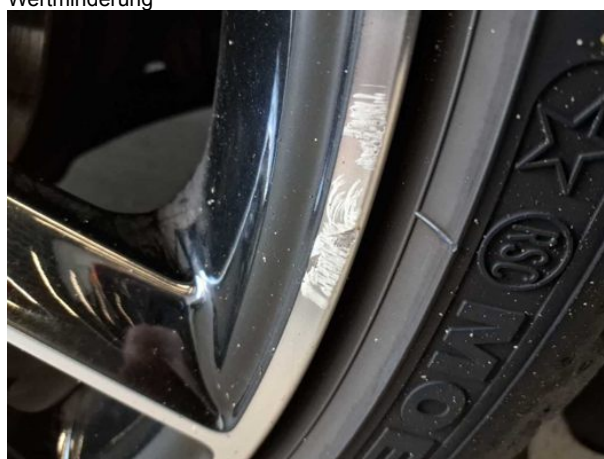
| Nr. | Bauteilgruppe | Beschreibung |
|---|---|---|
| 7 | Rad/Reifen | Leichtmetallfelge hinten rechts - Kratzer - Wertminderung |

**Beschädigung #7:** Rad/Reifen: Leichtmetallfelge hinten rechts - Kratzer - Wertminderung

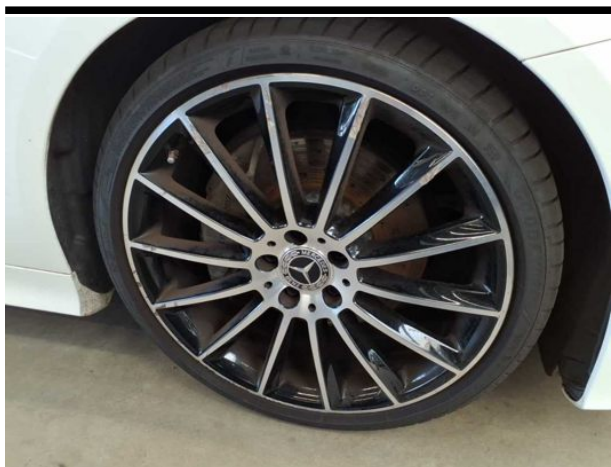
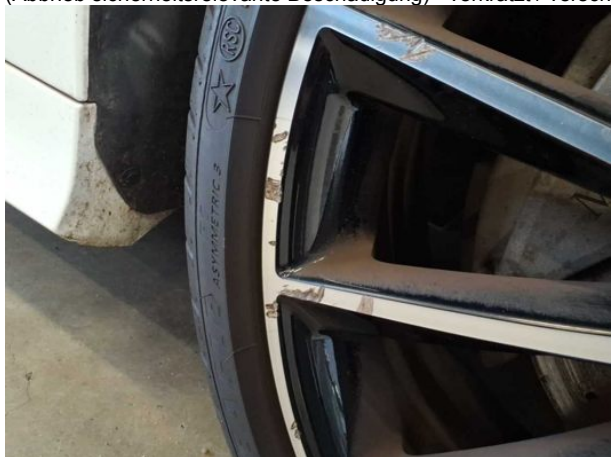
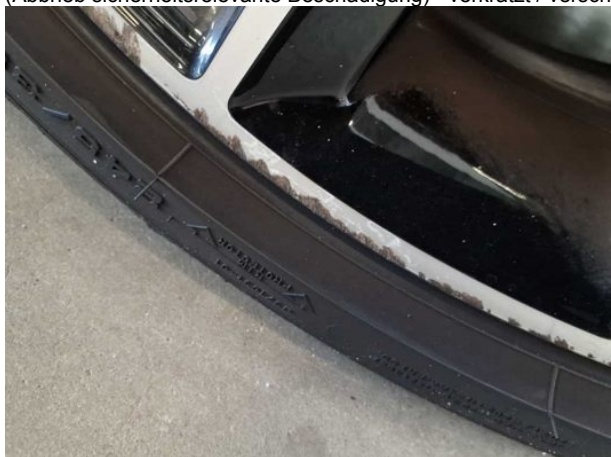
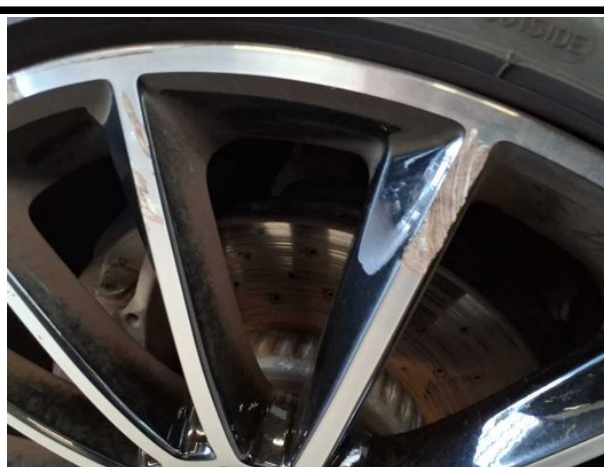
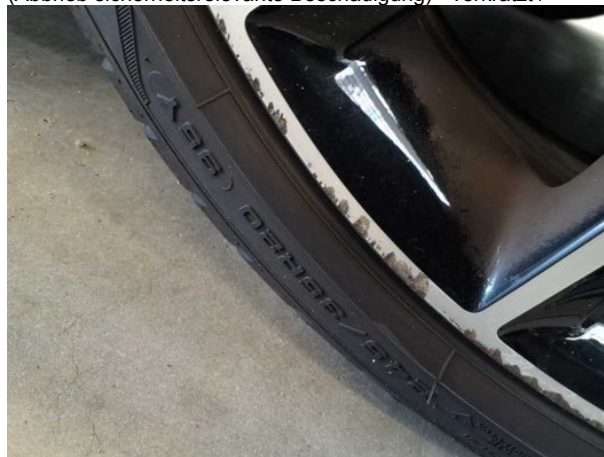
| Nr. | Bauteilgruppe | Beschreibung |
|---|---|---|
| 8 | Rad/Reifen | Leichtmetallfelge vorn rechts (Abrieb sicherheitsrelevante Beschädigung) - verkratzt /<br>verschürft - Wertminderung |

**Beschädigung #8:** Rad/Reifen: Leichtmetallfelge vorn rechts  
(Abrieb sicherheitsrelevante Beschädigung) - verkratzt / verschürft

**Beschädigung #8:** Rad/Reifen: Leichtmetallfelge vorn rechts  
(Abrieb sicherheitsrelevante Beschädigung) - verkratzt /

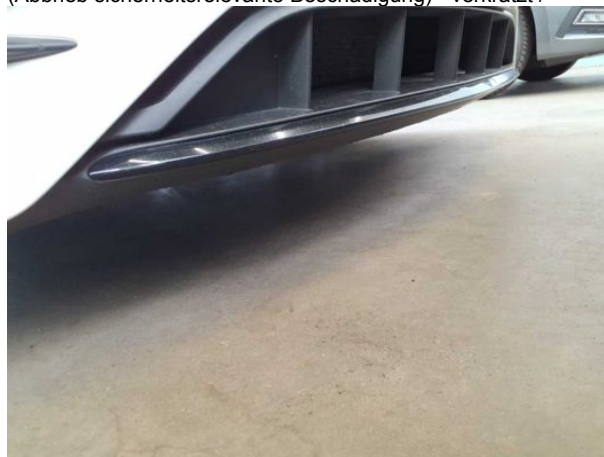
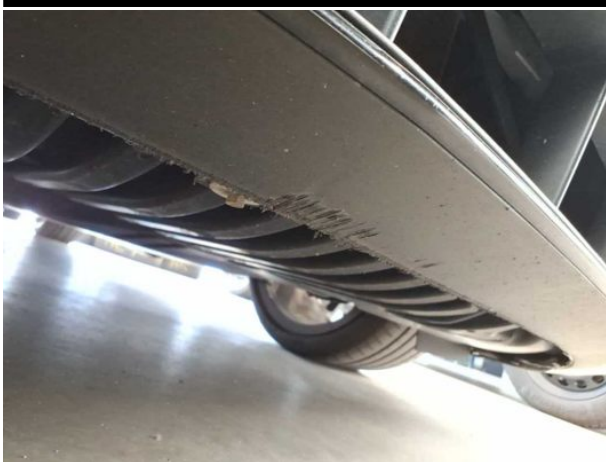
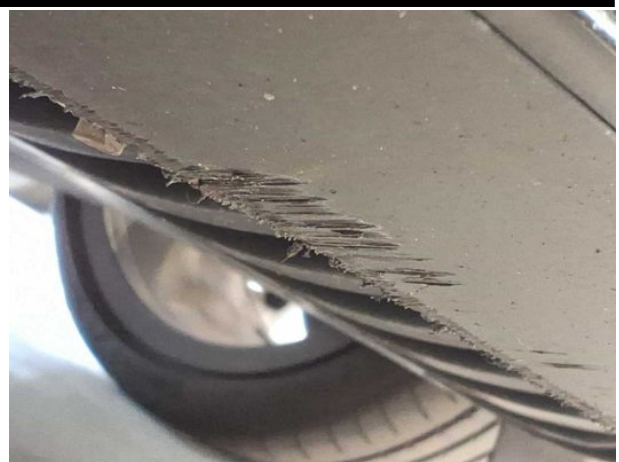
| Nr. | Bauteilgruppe | Beschreibung |
|---|---|---|
| 9 | Stoßfänger vorn | Spoiler - verkratzt / verschürft - erneuern |

**Beschädigung #9:** Stossfänger vorn: Spoiler - verkratzt /  
verschürft - erneuern

**Beschädigung #9:** Stossfänger vorn: Spoiler - verkratzt / versch...  
- erneuern

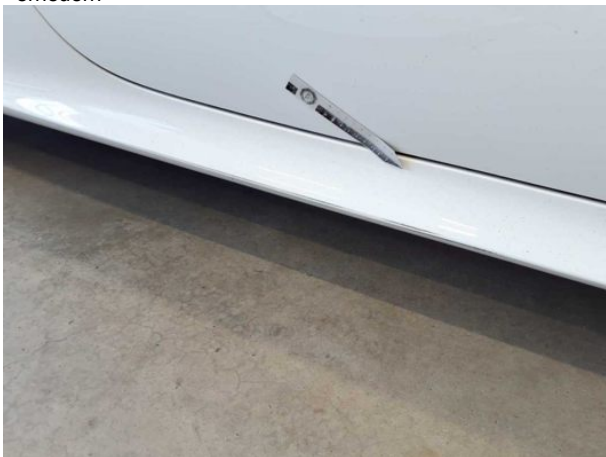
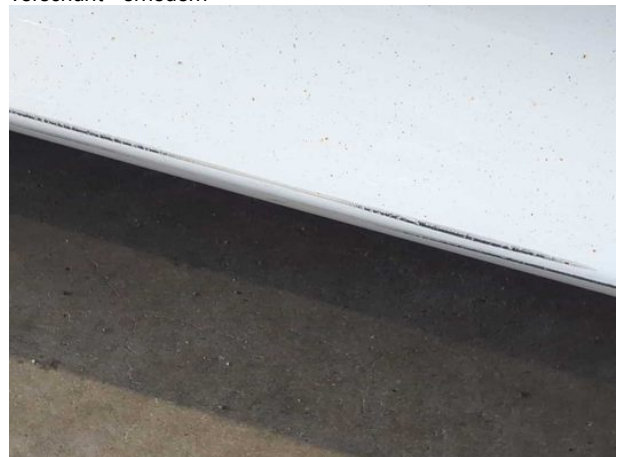
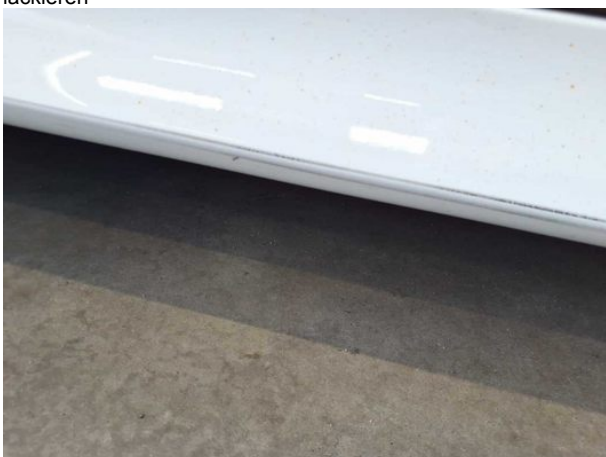
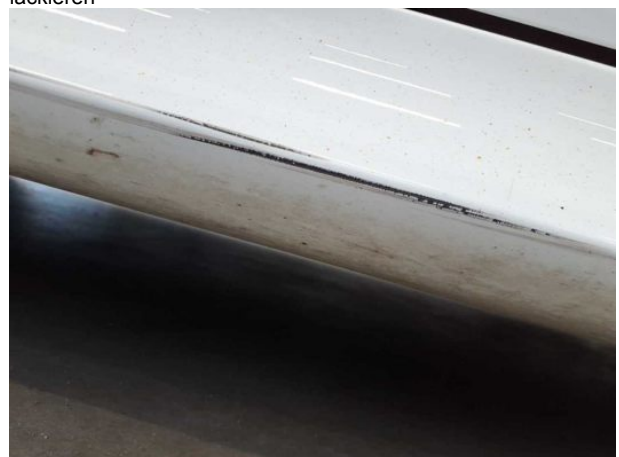
| Nr. | Bauteilgruppe | Beschreibung |
|---|---|---|
| 10 | Schweller rechts | Verkleidung - Kratzer - lackieren |

**Beschädigung #10:** Schweller rechts: Verkleidung - Kratzer -  
lackieren

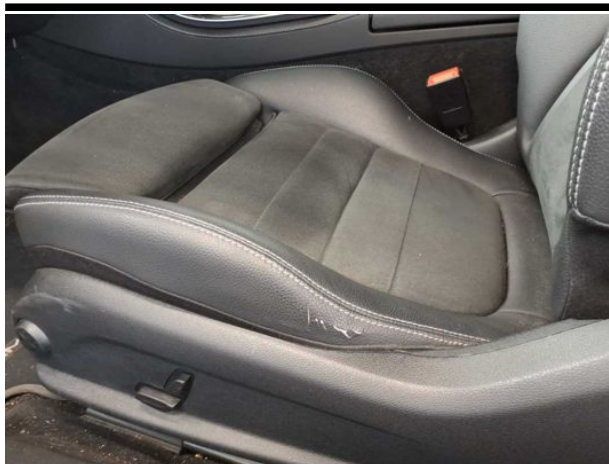
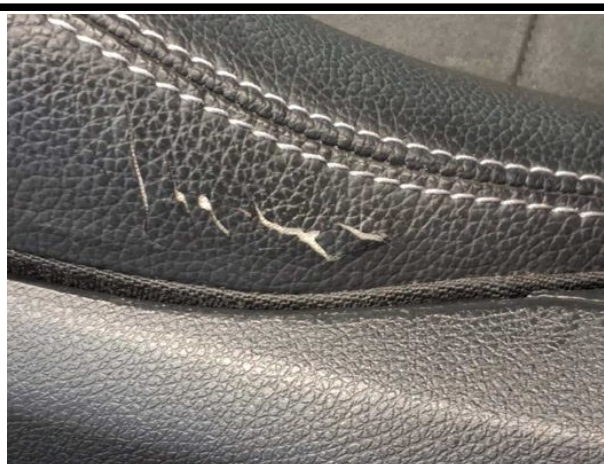
| Nr. | Bauteilgruppe | Beschreibung |
|---|---|---|
| 11 | Sitz vorn | Sitzbezug links - gebrochen / gerissen - erneuern |

**Beschädigung #11:** Sitz vorn: Sitzbezug links - gebrochen / gerissen - erneuern

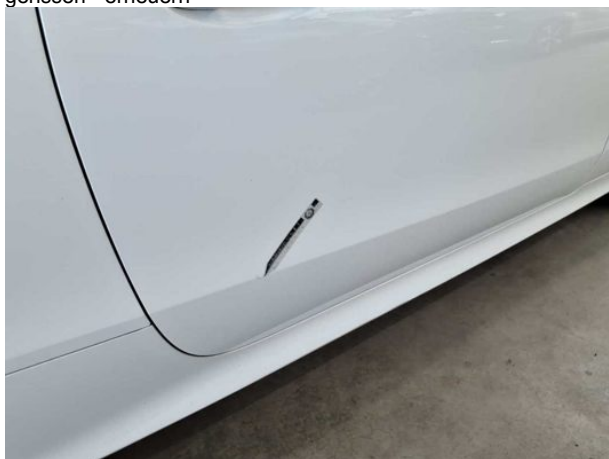
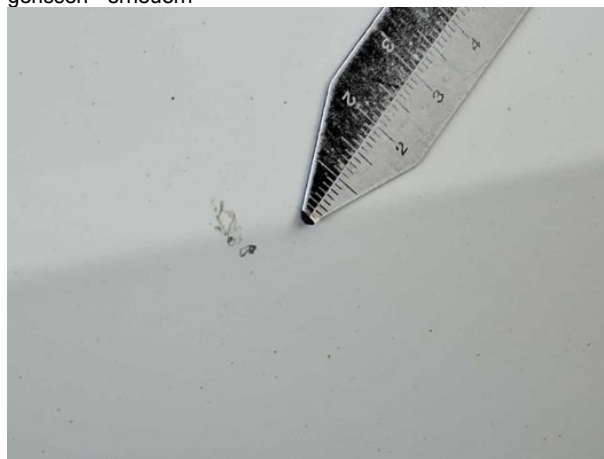
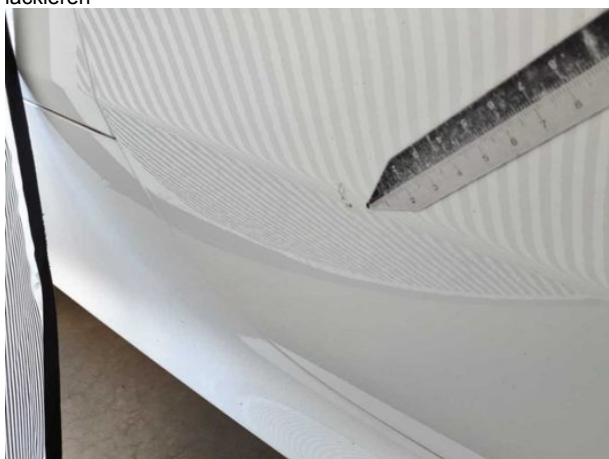
| Nr. | Bauteilgruppe | Beschreibung |
|---|---|---|
| 12 | Tür vorn rechts | Tür - Delle / Lackschaden - lackieren |

**Beschädigung #12:** Tür vorn rechts: Tür - Delle / Lackschaden - lackieren

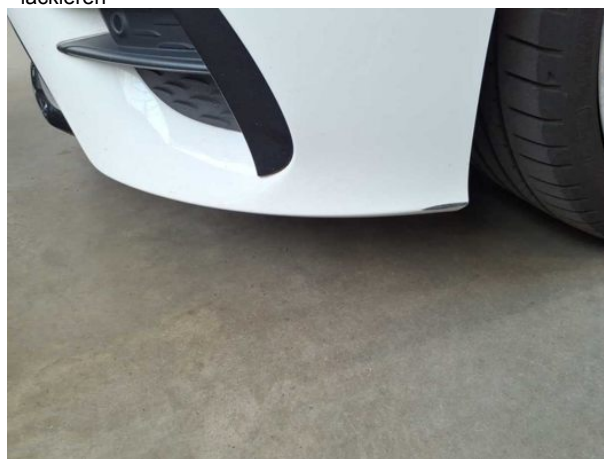
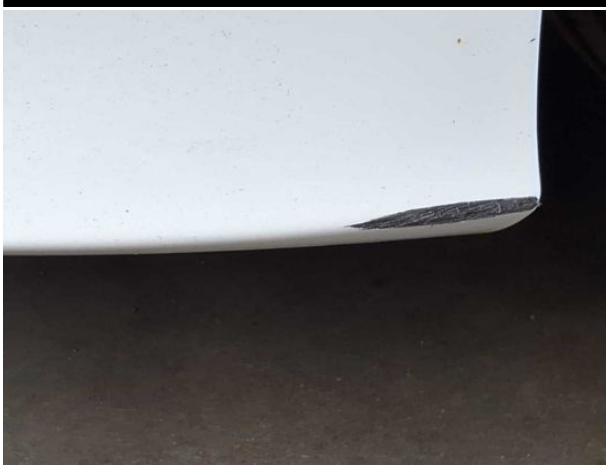
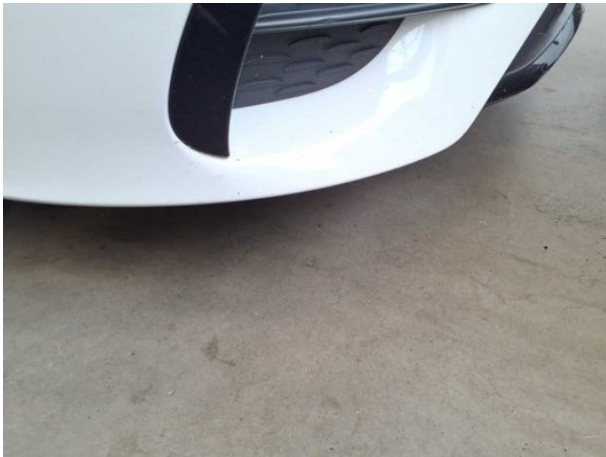
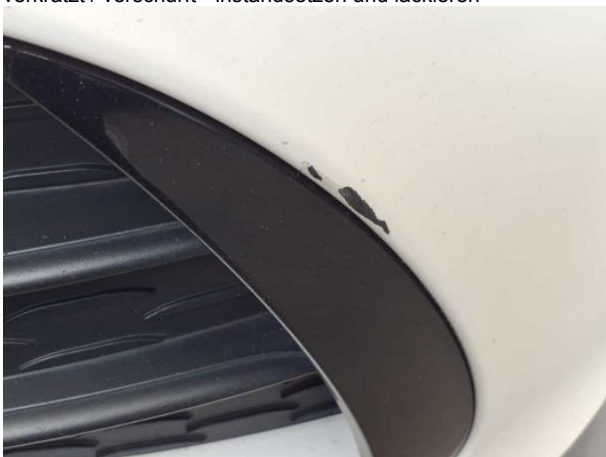
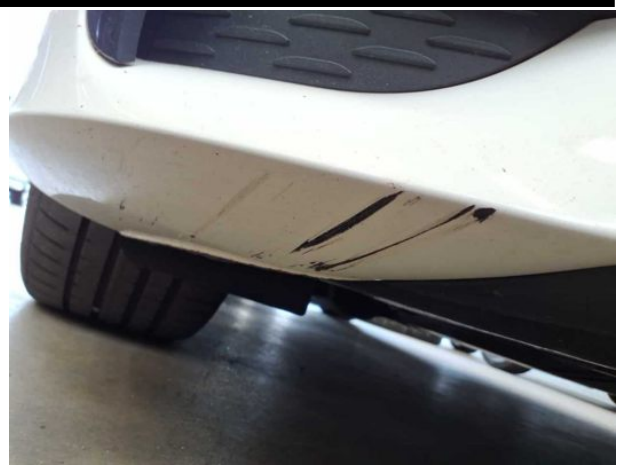
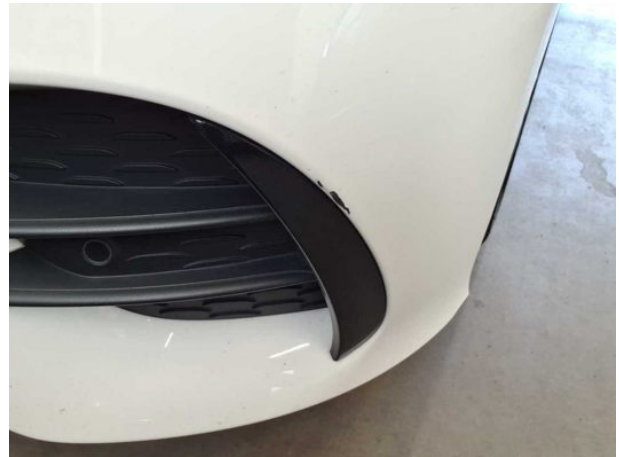
| Nr. | Bauteilgruppe | Beschreibung |
|---|---|---|
| 13 | Stoßfänger vorn | Stoßfänger vorn - verkratzt / verschürft - instandsetzen und lackieren |

**Beschädigung #13:** Stossfänger vorn: Stossfänger vorn - verkratzt / verschürft - instandsetzen und lackieren
