# Zustandsbericht

Protokollnummer: 46393198  
Auftrags-Nr / Referenz: 50155438\_1  
Besichtigungsdatum: 26.05.2026

| Hersteller / Modell | MAXUS Deliver 9 2.0 Transporter RWD LUXURY | | |

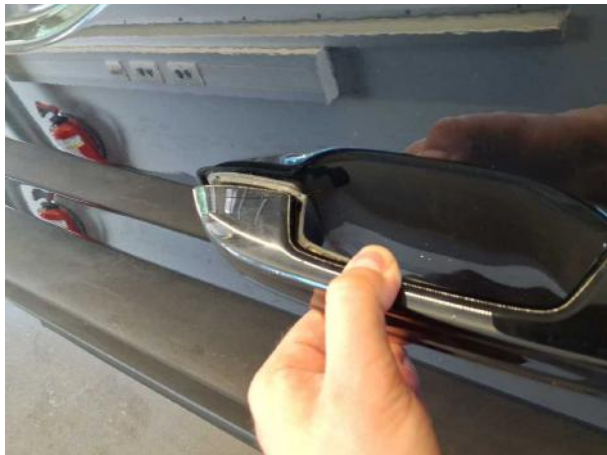
| Nr. | Bauteilgruppe | Beschreibung |
|---|---|---|
| 1 | Tür hinten rechts | Griff außen - lose - instandsetzen |

**Beschädigung #1:** Tür hinten rechts: Griff außen - lose - instandsetzen

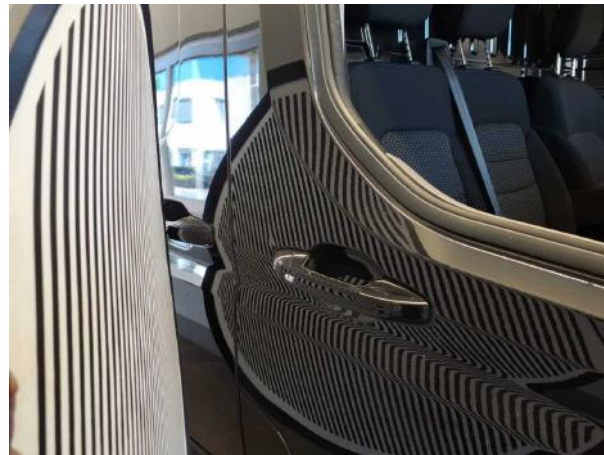
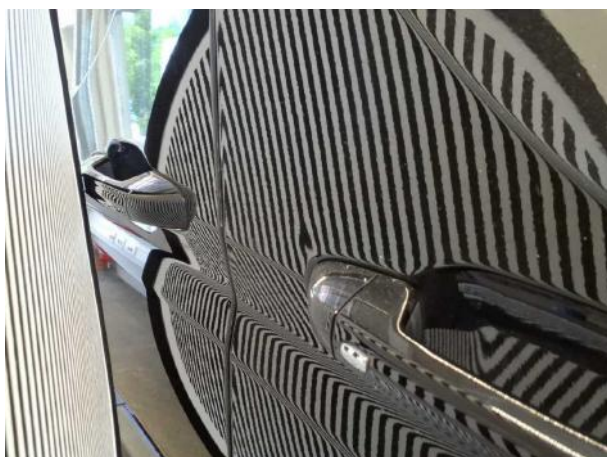
| Nr. | Bauteilgruppe | Beschreibung |
|---|---|---|
| 2 | Tür vorn rechts | Tür - Delle(n) - sanft instandsetzen |

**Beschädigung #2:** Tür vorn rechts: Tür - Delle(n) - sanft instandsetzen

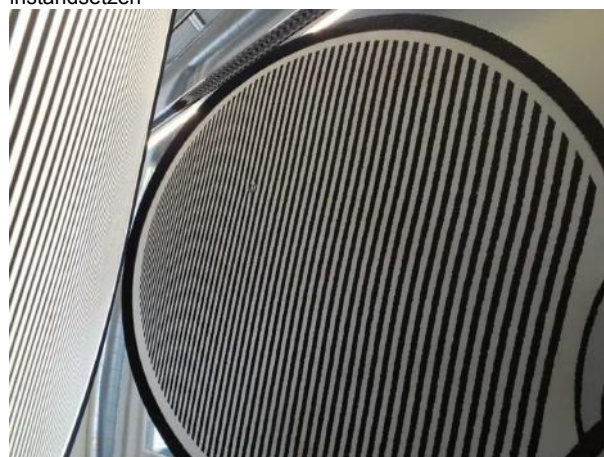
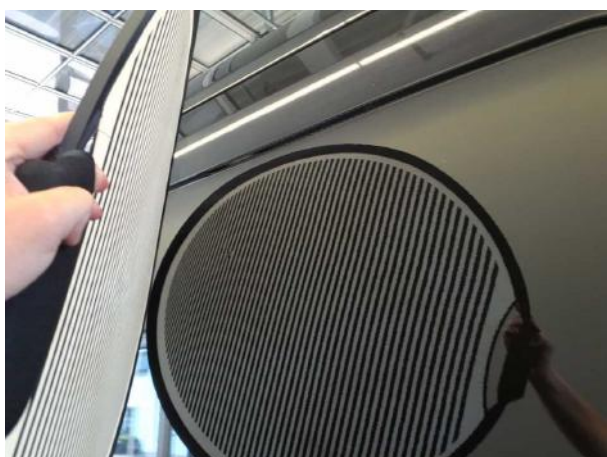
| Nr. | Bauteilgruppe | Beschreibung |
|---|---|---|
| 3 | Schiebetür rechts | Schiebetür - Delle / Lackschaden - Smart Repair |

**Beschädigung #3:** Schiebetür rechts: Schiebetür - Delle / Lackschaden - Smart Repair

**Beschädigung #3:** Schiebetür rechts: Schiebetür - Delle / Lackschad...  
- Smart Repair

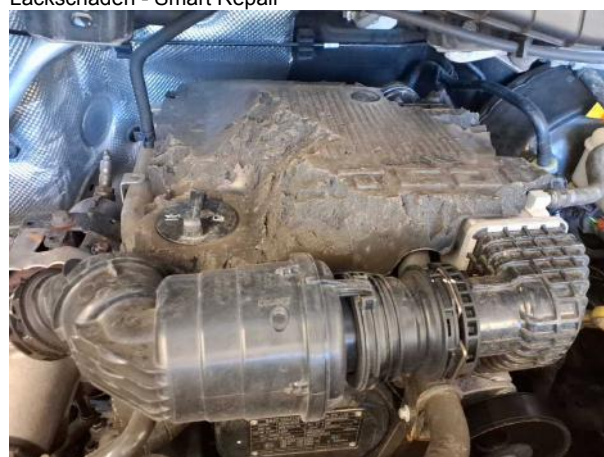
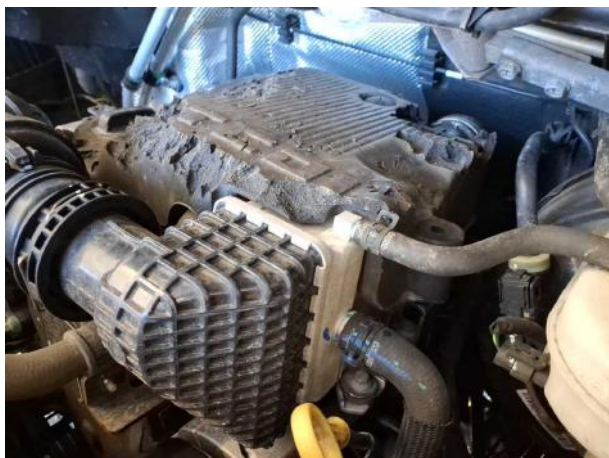
| Nr. | Bauteilgruppe | Beschreibung |
|---|---|---|
| 4 | Motor | Motorabdeckung - Marderschaden - erneuern |

**Beschädigung #4:** Motor: Motorabdeckung - Marderschaden - erneuern

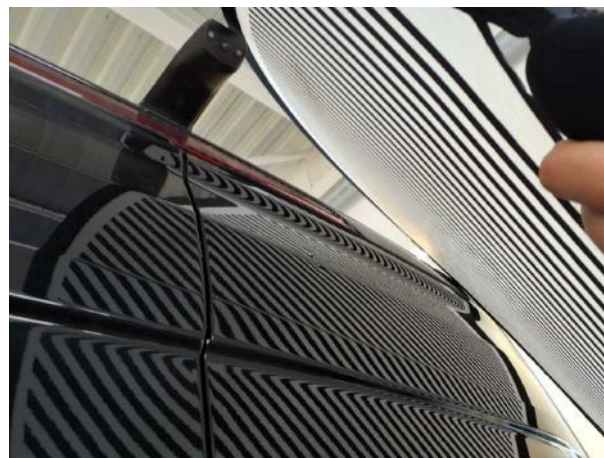
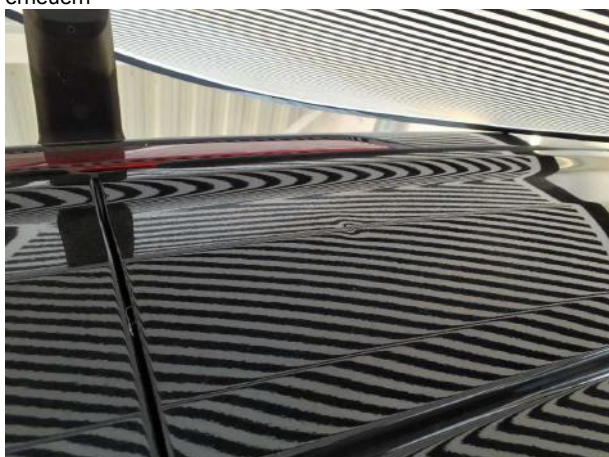
| Nr. | Bauteilgruppe | Beschreibung |
|---|---|---|
| 5 | Heckklappe/-tür | Hecktür rechts - Delle / Lackschaden - Smart Repair |

**Beschädigung #5:** Heckklappe/-tür: Hecktür rechts - Delle / Lackschaden - Smart Repair

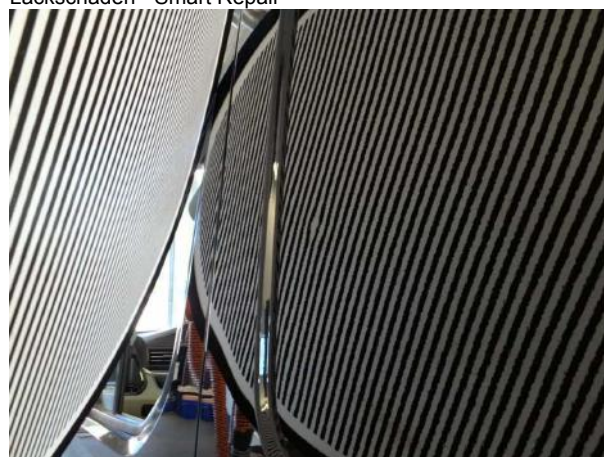
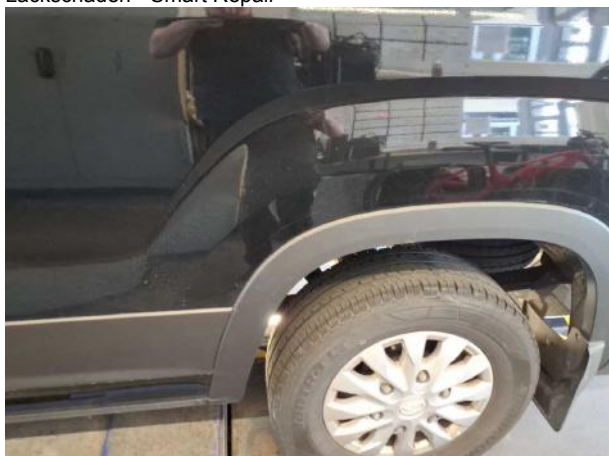
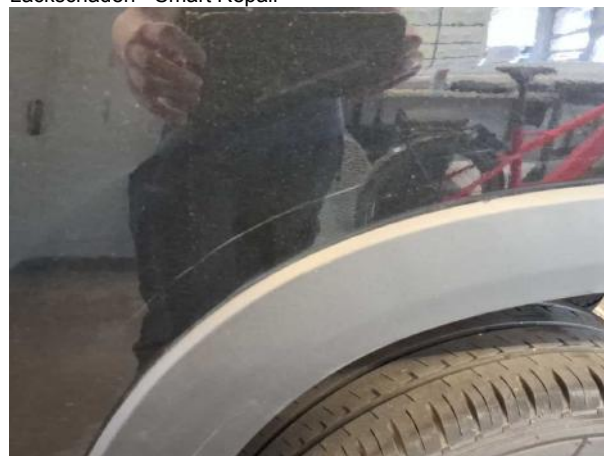
| Nr. | Bauteilgruppe | Beschreibung |
|---|---|---|
| 6 | Seitenwand links | Seitenwand - Delle / Lackschaden - Smart Repair |

**Beschädigung #6:** Seitenwand links: Seitenwand - Delle / Lackschaden - Smart Repair

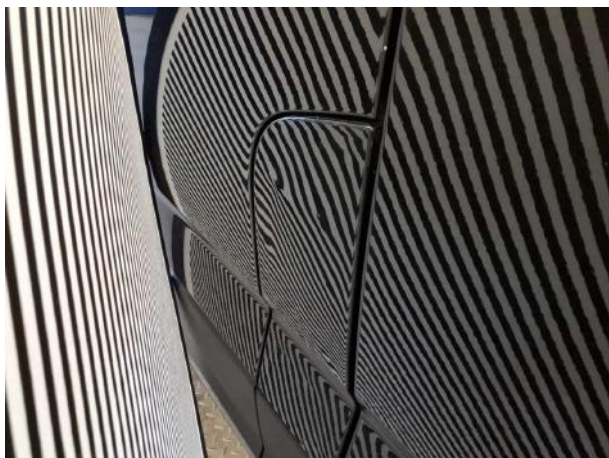
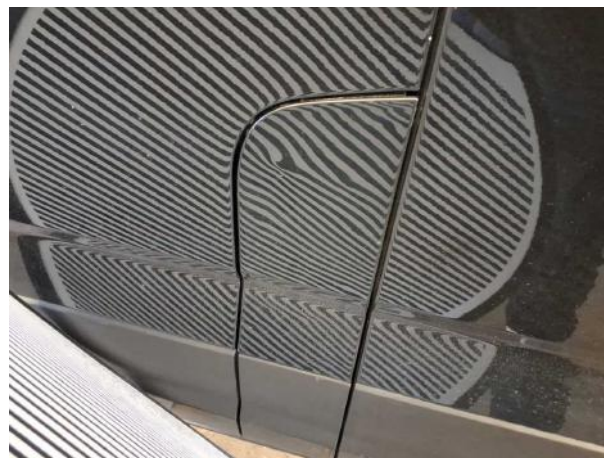
| Nr. | Bauteilgruppe | Beschreibung |
|---|---|---|
| 7 | Kraftstoffanlage | Tankklappe - verformt - erneuern |

**Beschädigung #7:** Kraftstoffanlage: Tankklappe - verformt - erneuern

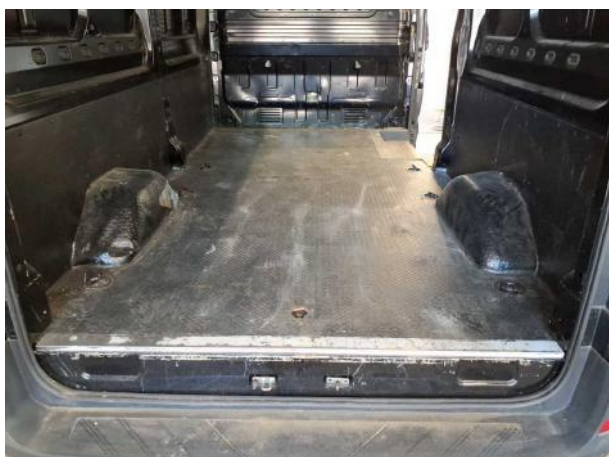
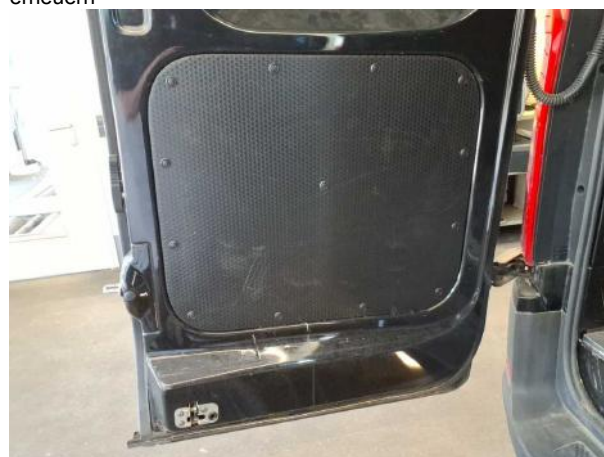
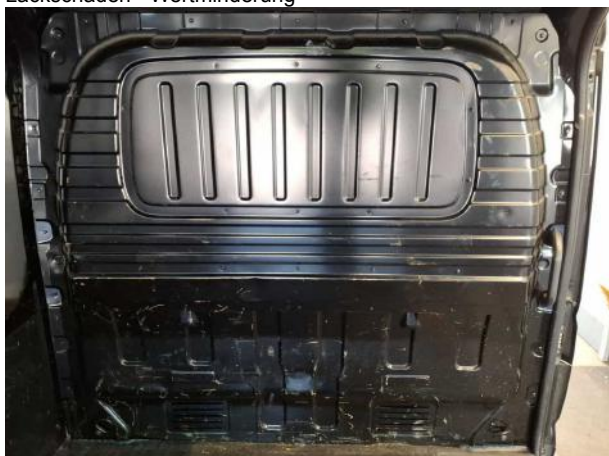
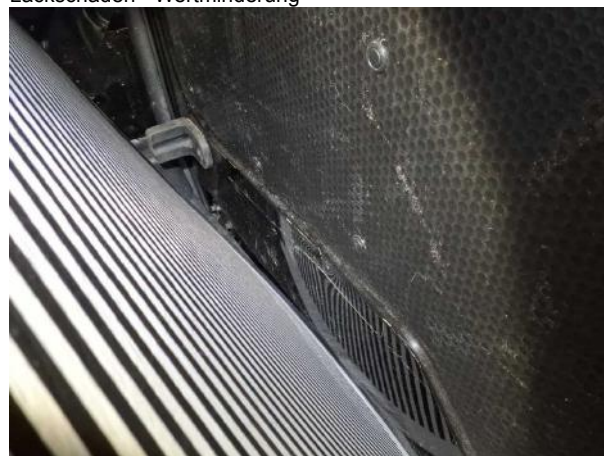
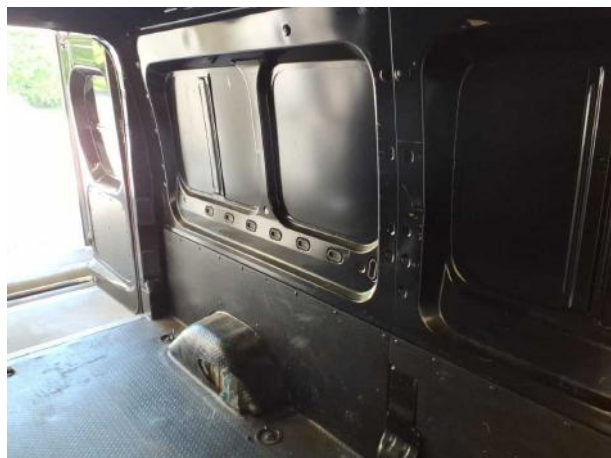
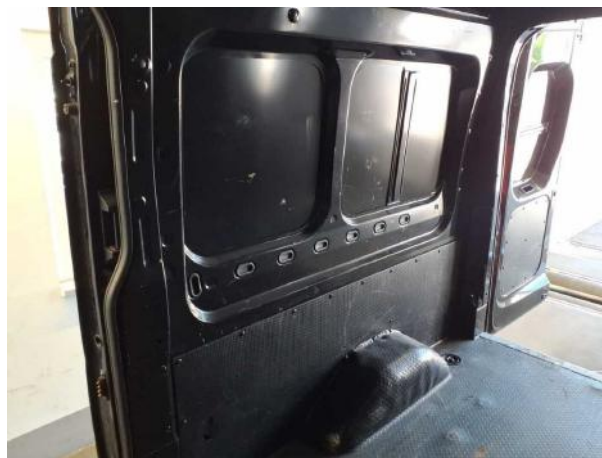
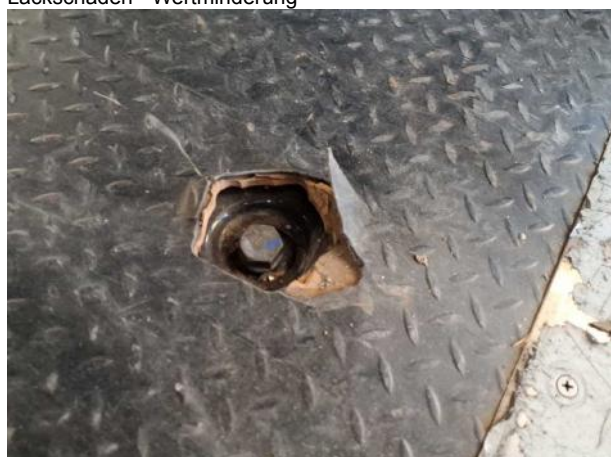
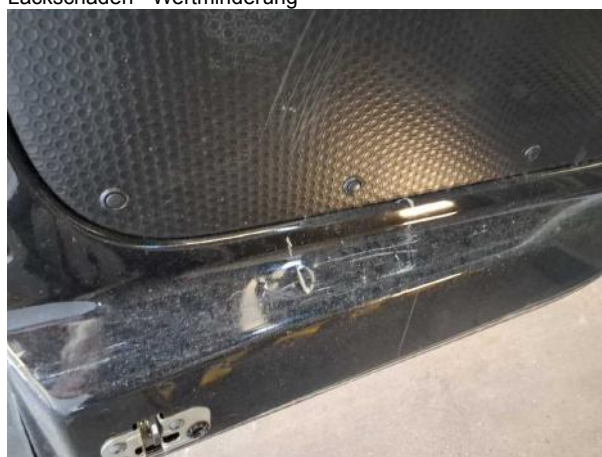
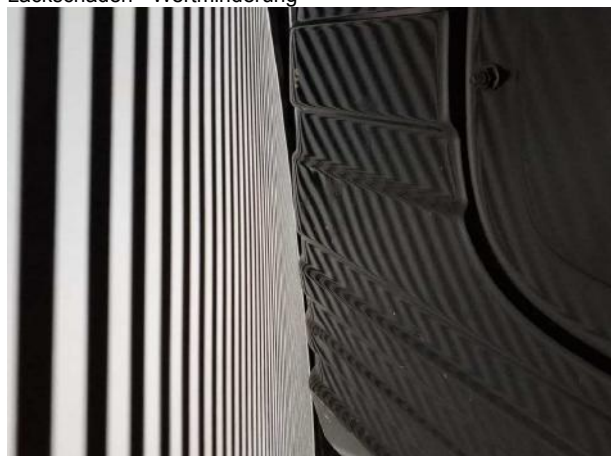
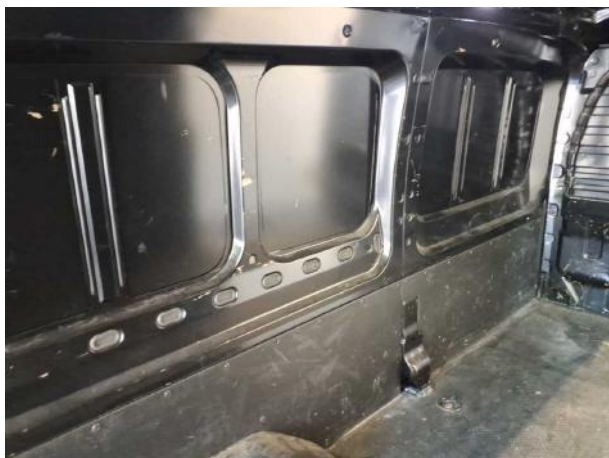
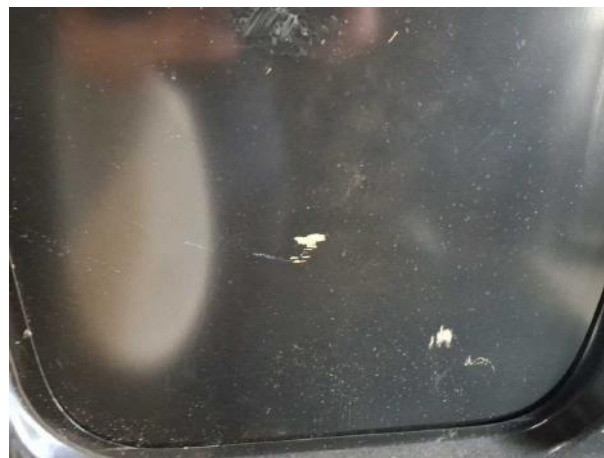
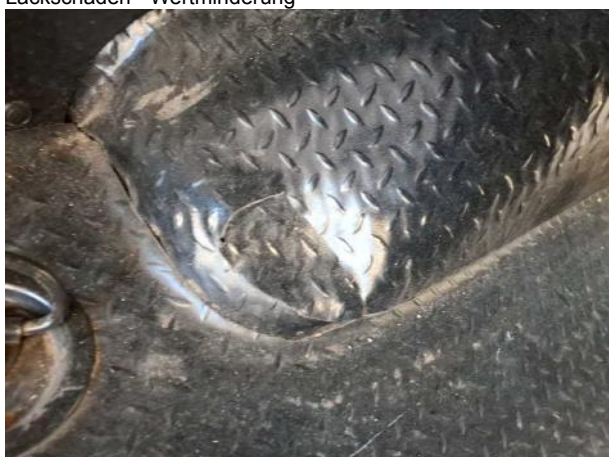
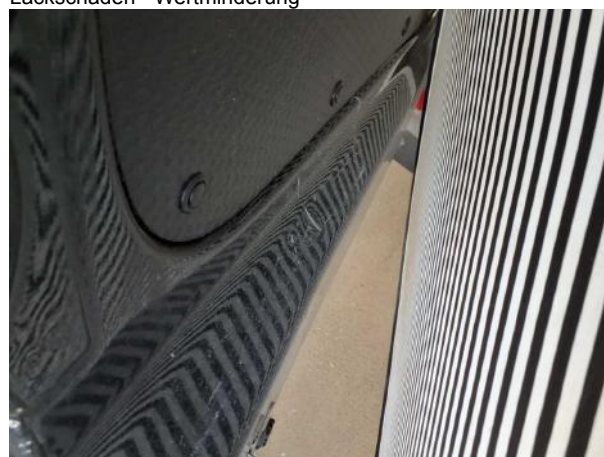
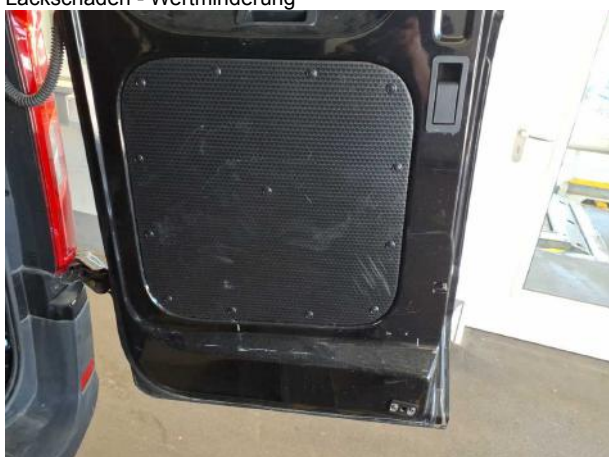
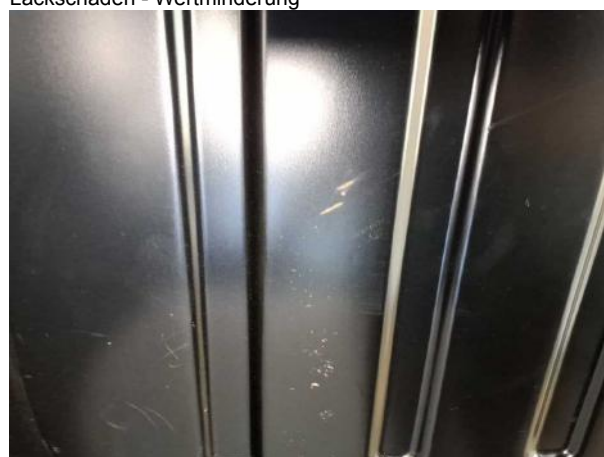
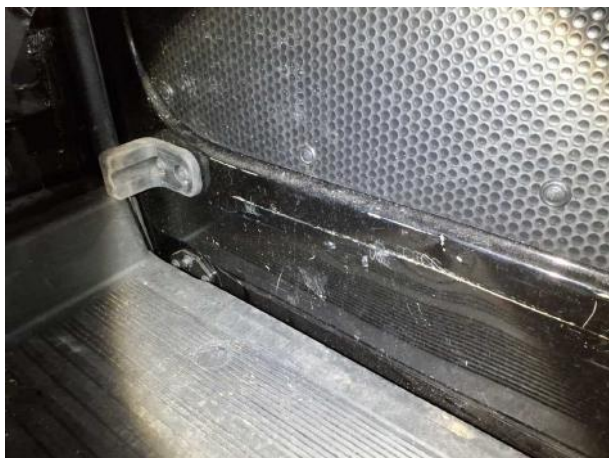
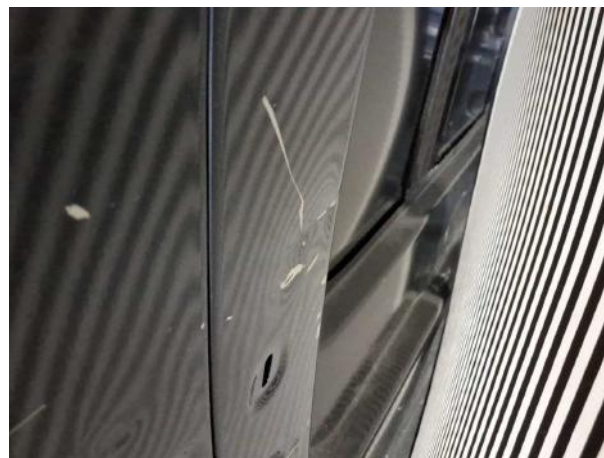
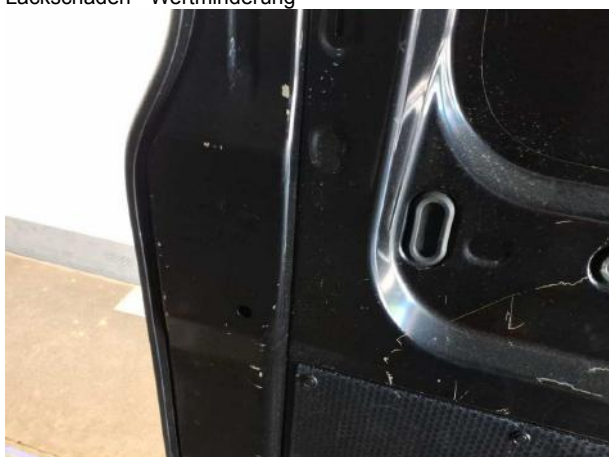
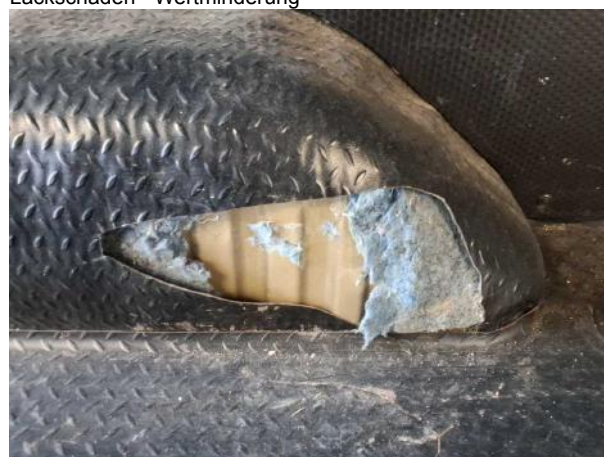
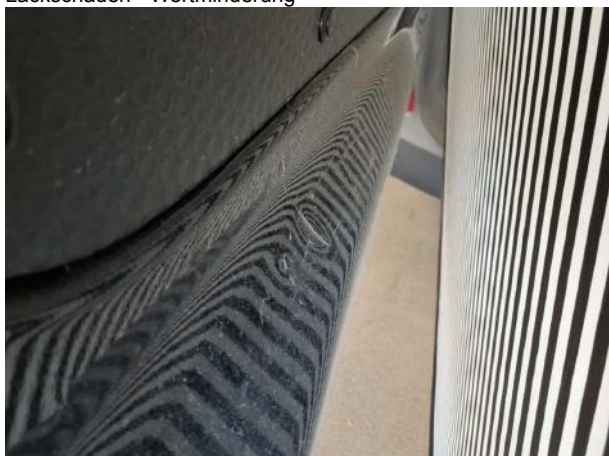
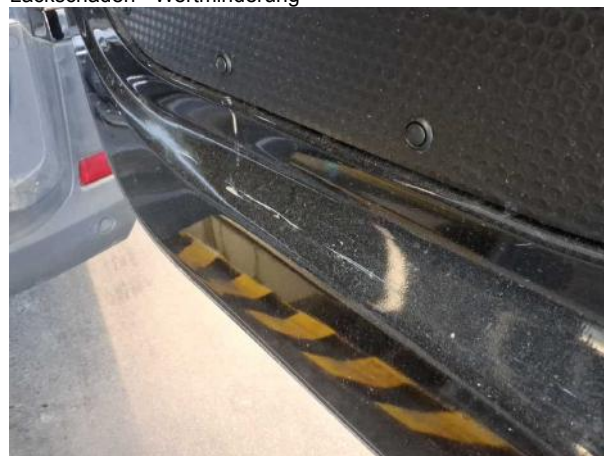
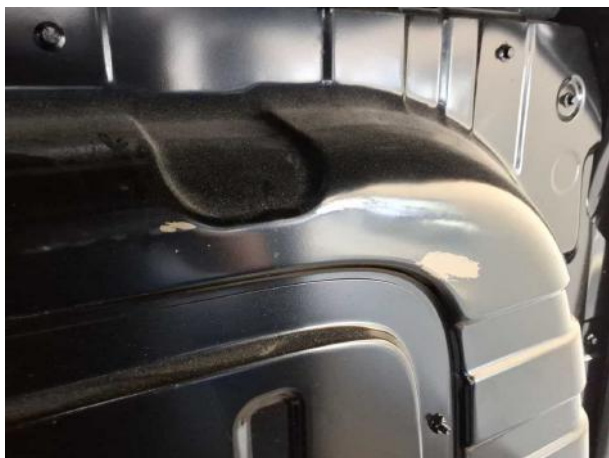
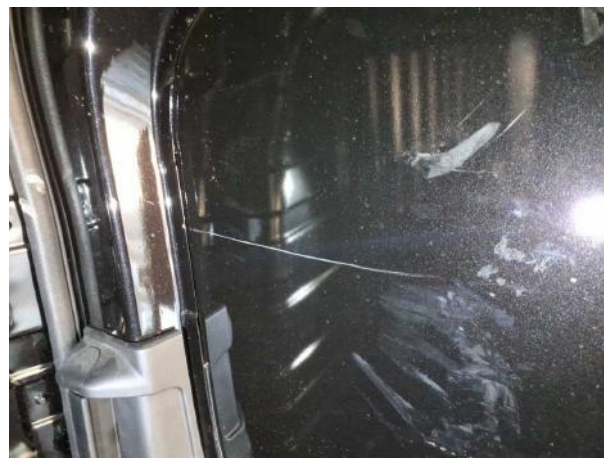
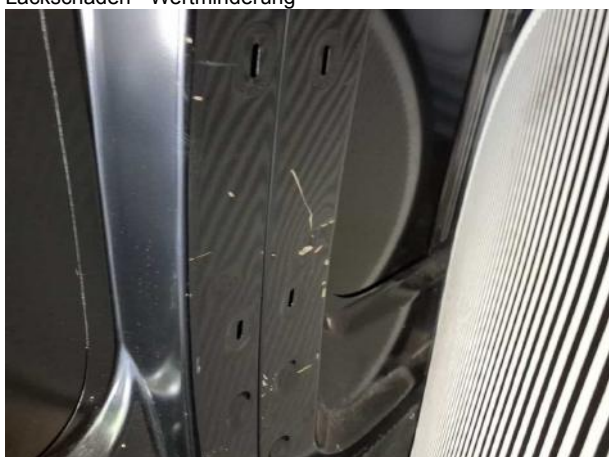
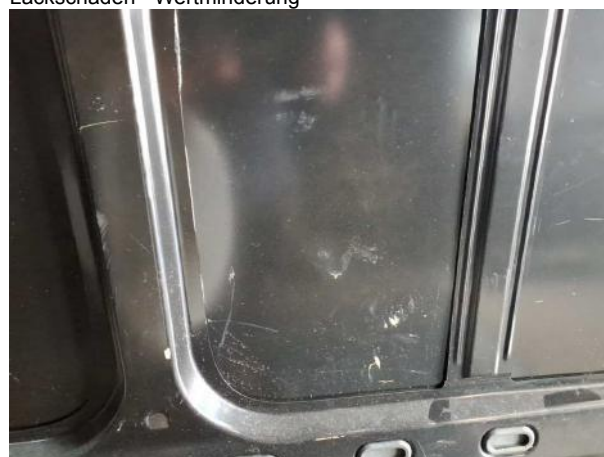
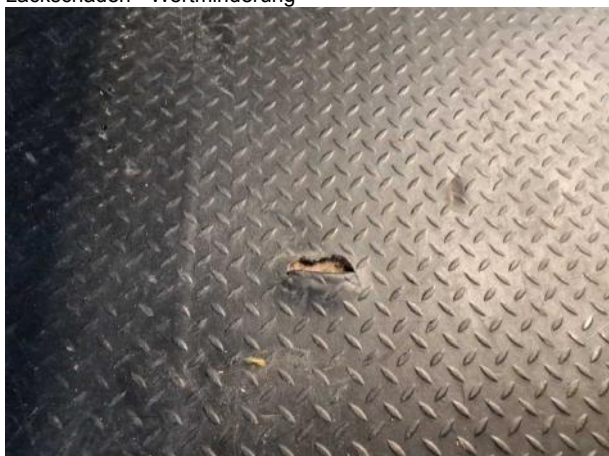
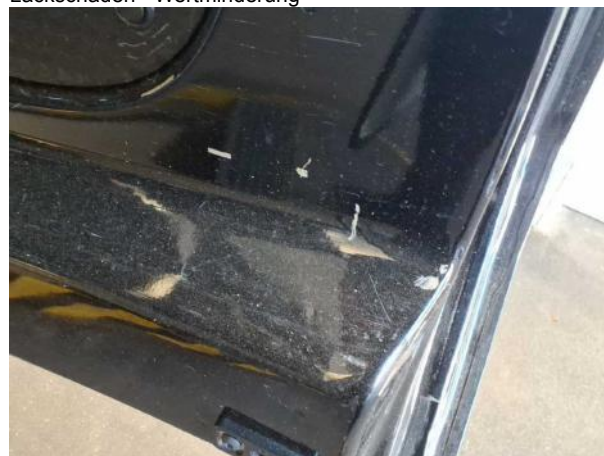
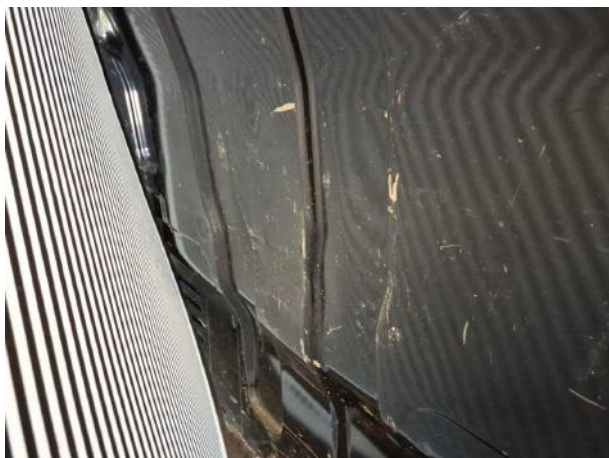
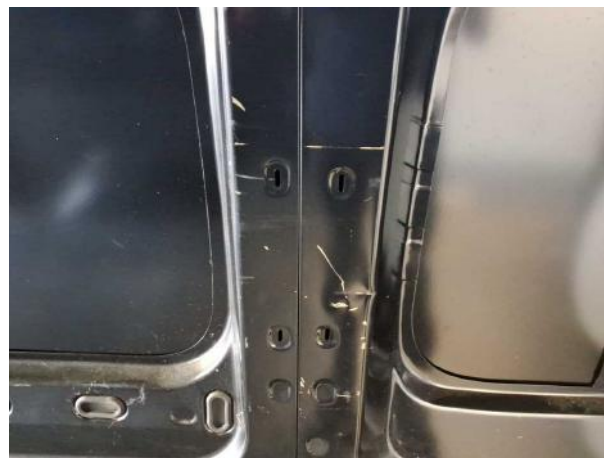
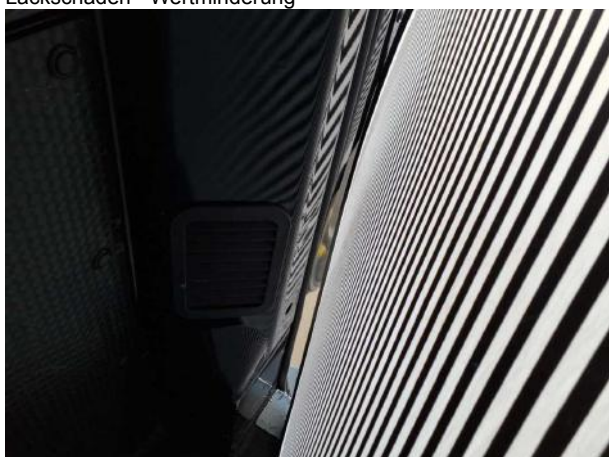
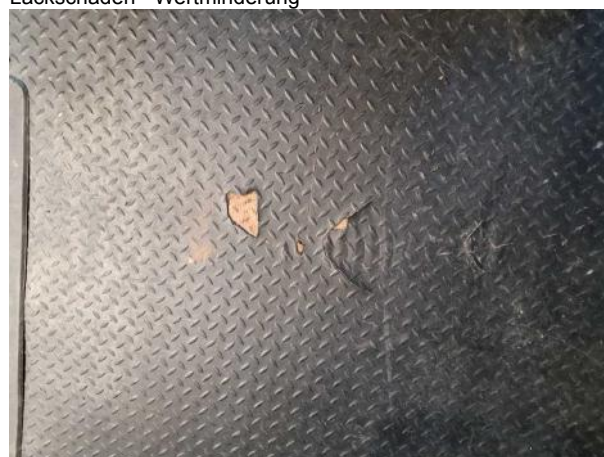
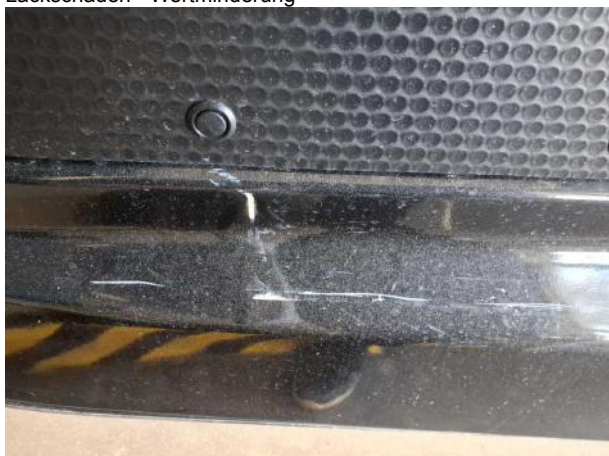
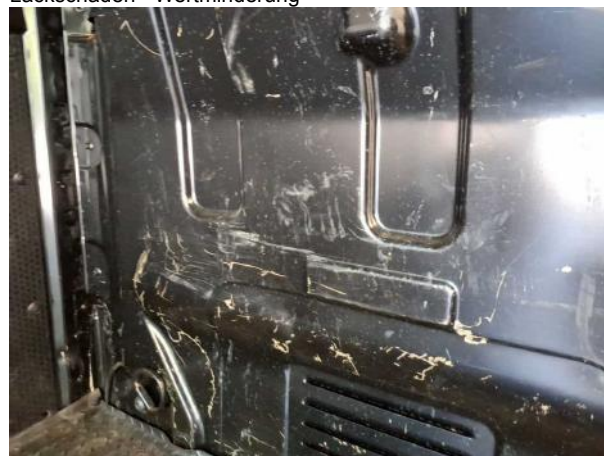
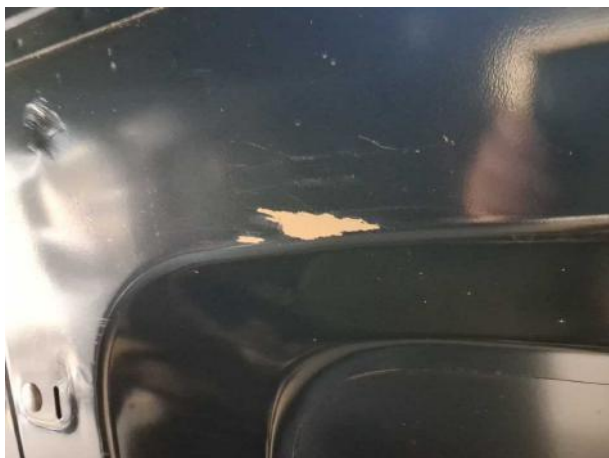
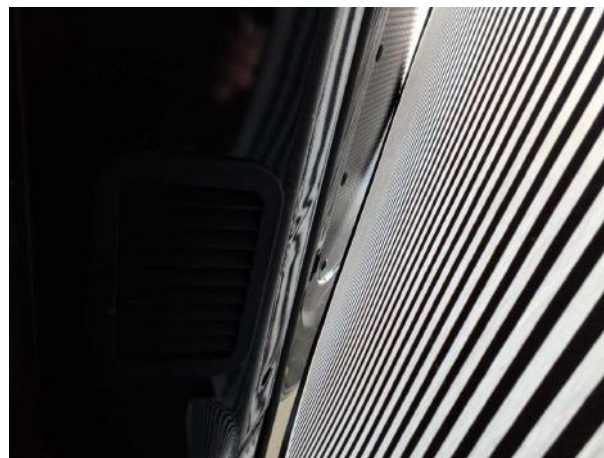
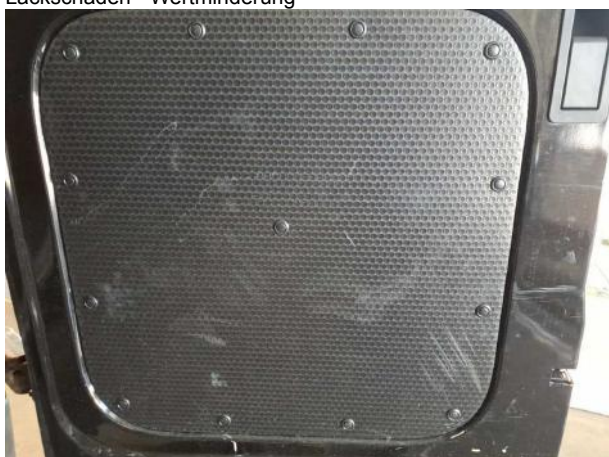
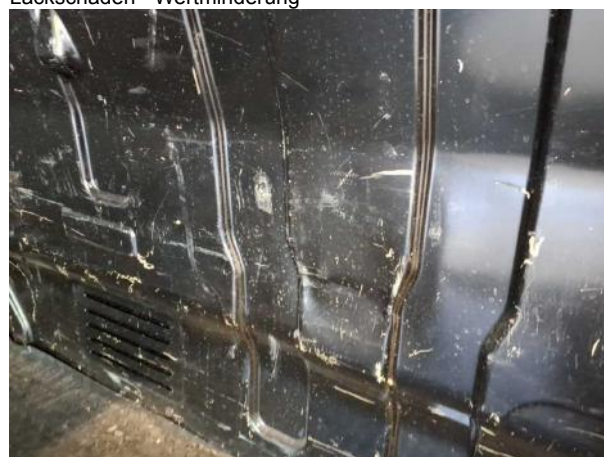
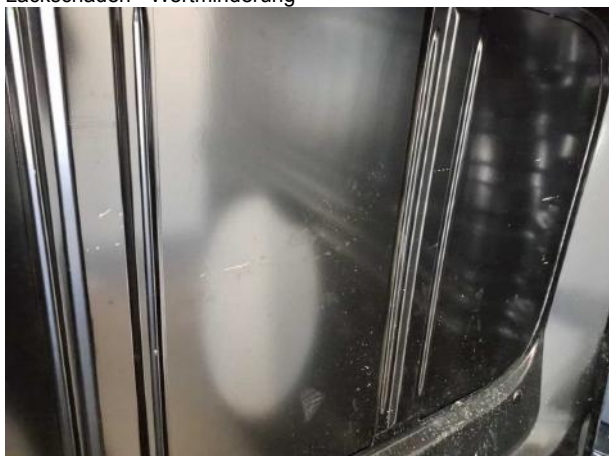
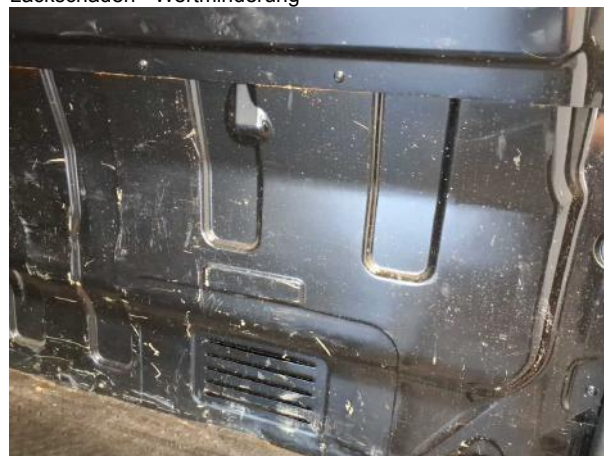
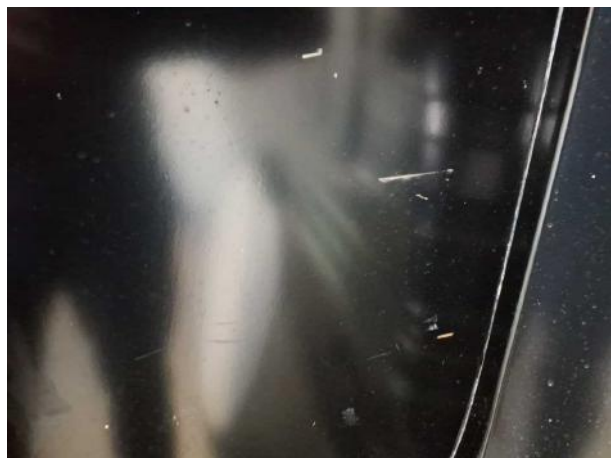
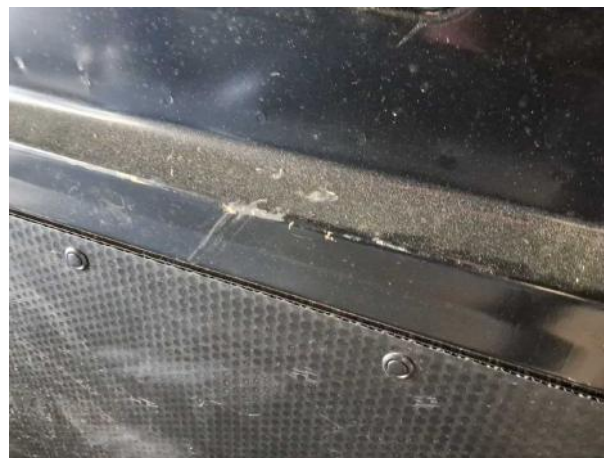
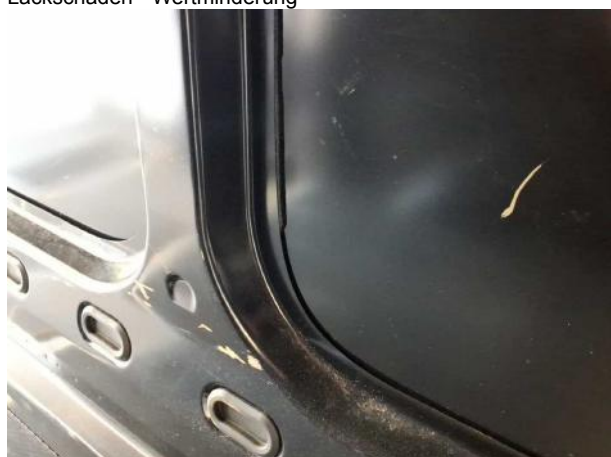
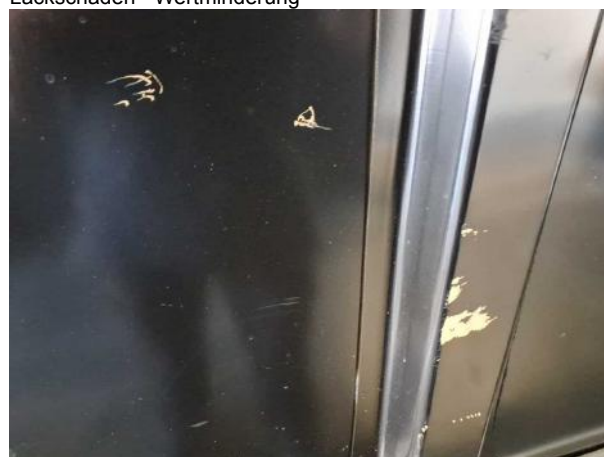
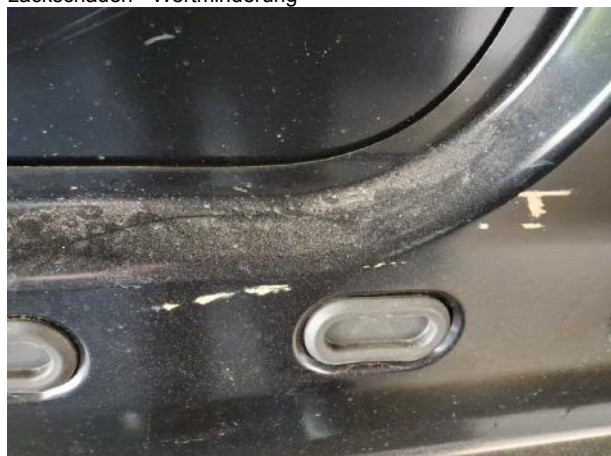
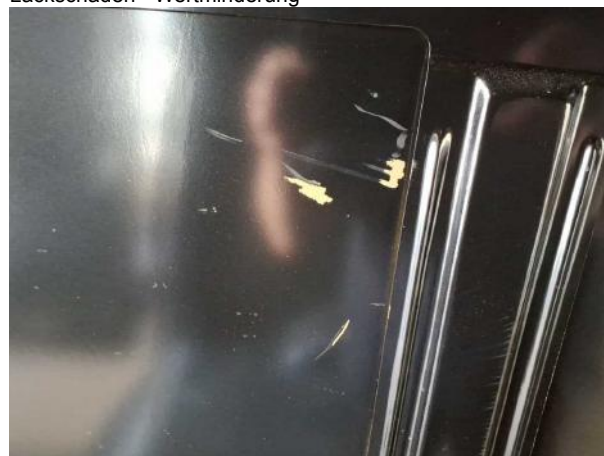
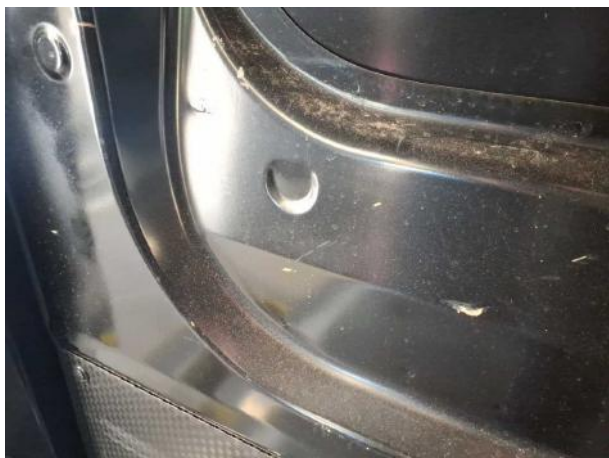
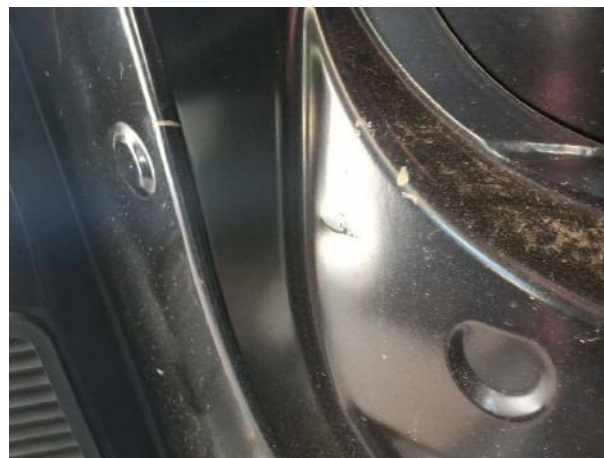
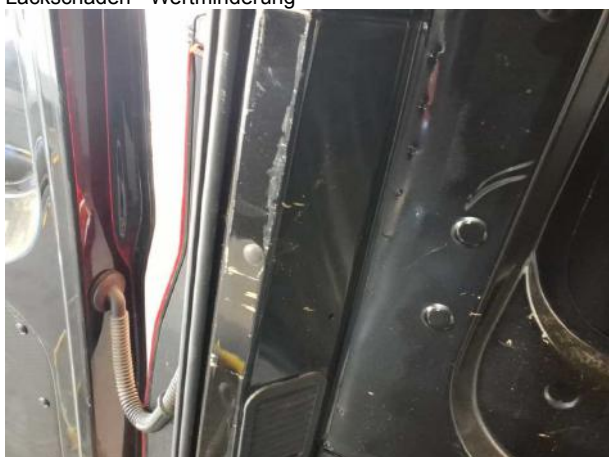
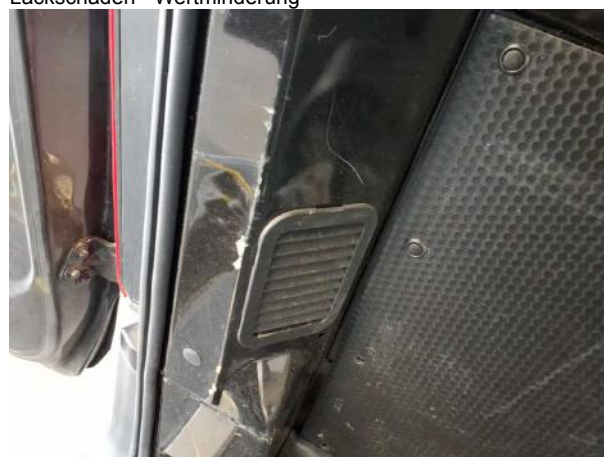
| Nr. | Bauteilgruppe | Beschreibung |
|---|---|---|
| 8 | Interieur | Laderaumunterteilung - Delle / Lackschaden - Wertminderung |

**Beschädigung #8:** Interieur: Laderaumunterteilung - Delle / Lackschaden - Wertminderung

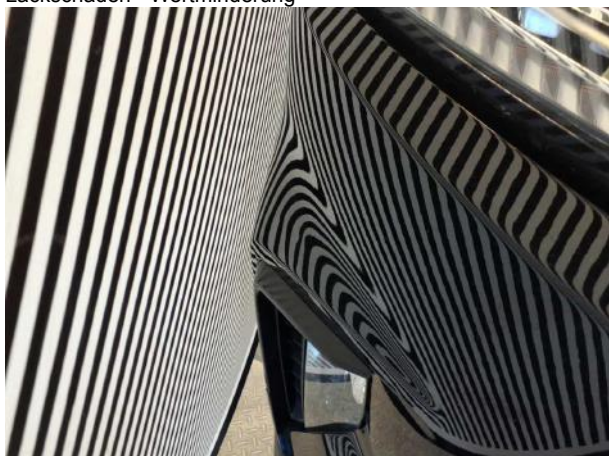
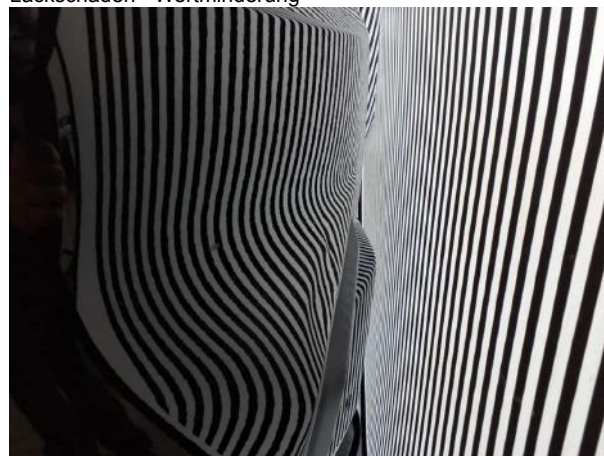
| Nr. | Bauteilgruppe | Beschreibung |
|---|---|---|
| 9 | Stoßfänger vorn | Stoßfänger vorn - verformt - erneuern |

**Beschädigung #9:** Stossfänger vorn: Stossfänger vorn - verformt - erneuern

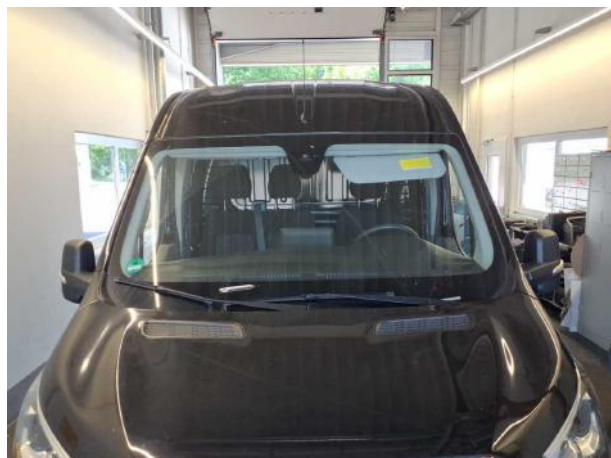
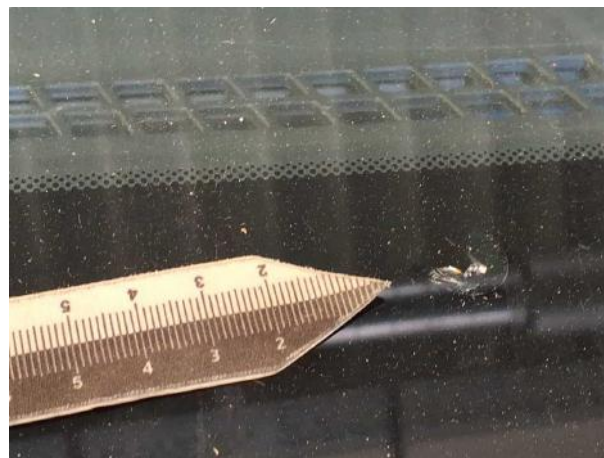
| Nr. | Bauteilgruppe | Beschreibung |
|---|---|---|
| 10 | Verglasung | Frontscheibe - Steinschlag - erneuern |

**Beschädigung #10:** Verglasung: Frontscheibe - Steinschlag - erneuern

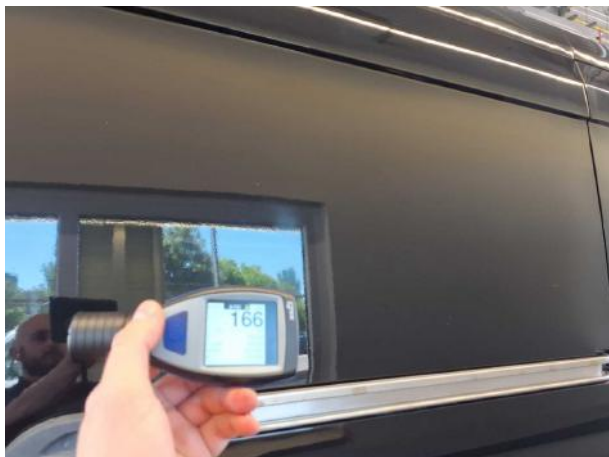
| Nr. | Ort | Wertminderung |
|---|---|---|
| 1 | Seitenwand rechts, fachgerecht ausgeführt, Reparaturrechnung nicht vorhanden | |

**Nachlackierung 1:** Seitenwand rechts
