**Fahrzeug:** **MERCEDES E-Klasse E 220 d 4MATIC T Autom. Kombi 5-türig 1993 ccm 200 PS / 147 KW Diesel Automatik**

## Zustandsbericht

Inspection date: 23 Jul 2026  
**Protocol number: 46761158**

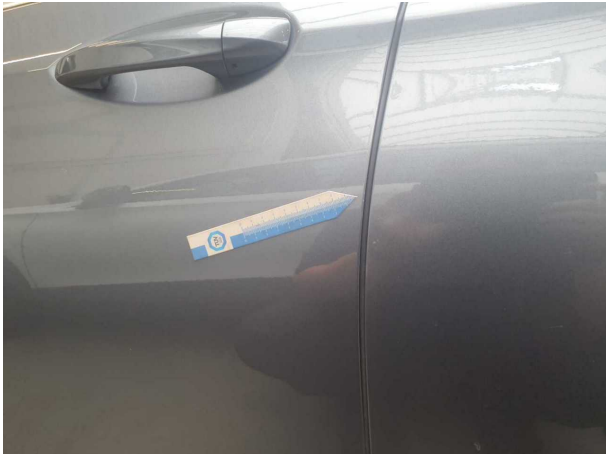
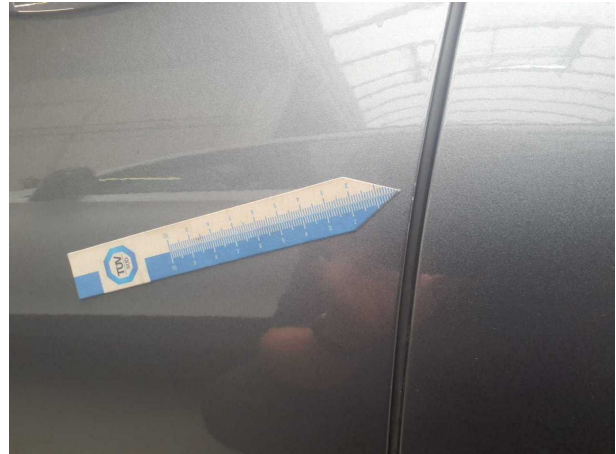
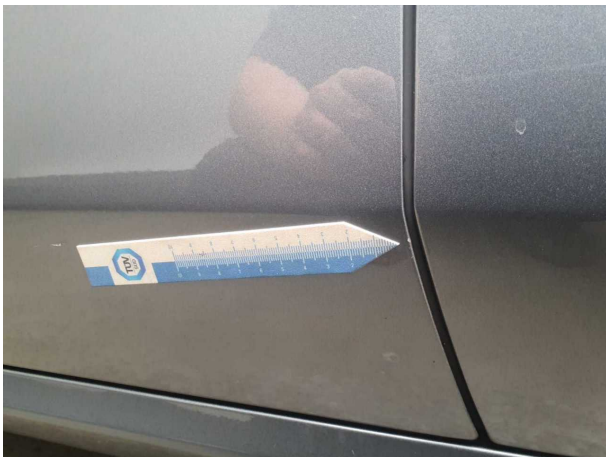
| No. | Component group | Description |
|---|---|---|
| 1 | Door - front left side | Door - Scratched - Cover / polish |

**Damage #1:** Door - front left side: Door - Scratched - Cover / polish

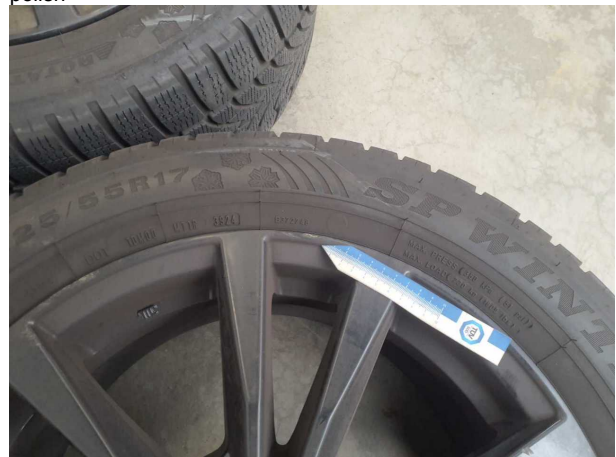
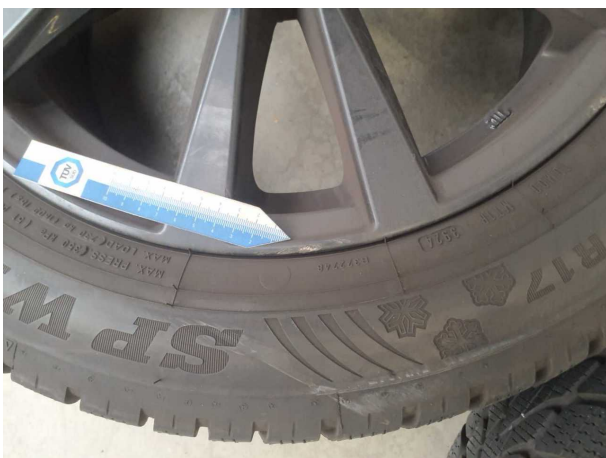
| No. | Component group | Description |
|---|---|---|
| 2 | 2nd wheel set | 1 alloy rim - Scratched - Loss in value |

**Damage #2:** 2nd wheel set: 1 alloy rim - Scratched - Loss in value

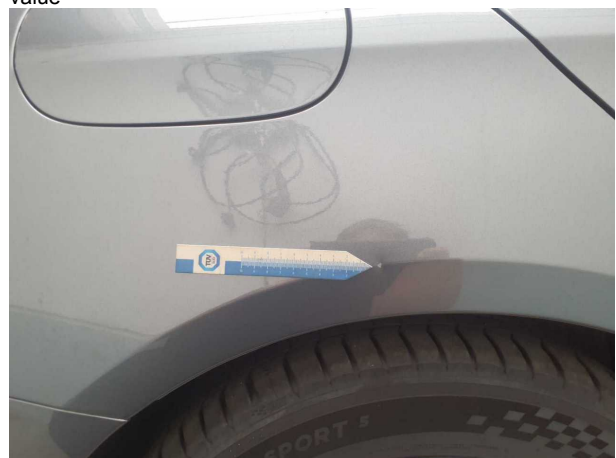
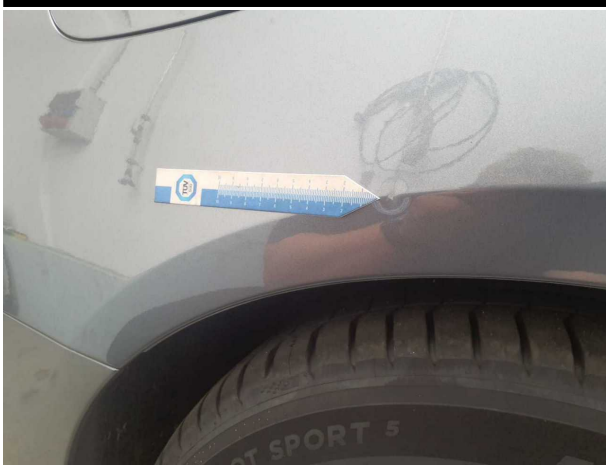
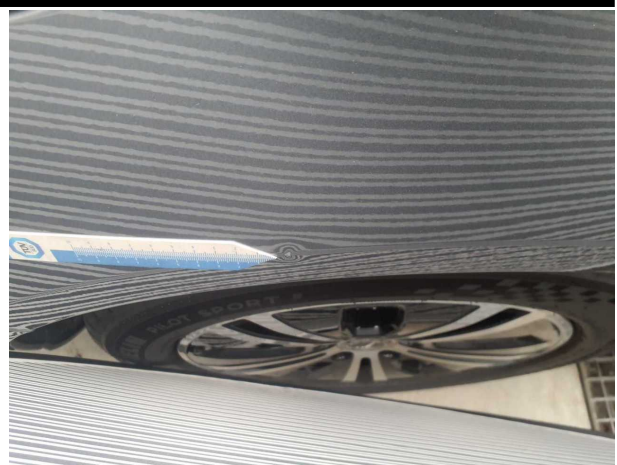
| No. | Component group | Description |
|---|---|---|
| 3 | Side panel - rear right side | Side panel - Dent / paintcoat damage - Repair and paint |

**Damage #3:** Side panel - rear right side: Side panel - Dent / paintcoat damage - Repair and paint

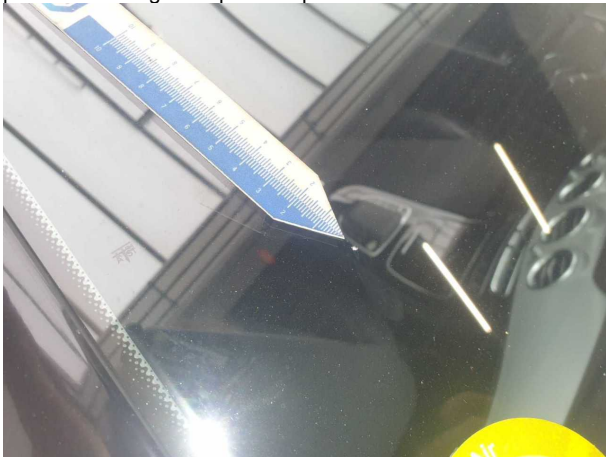
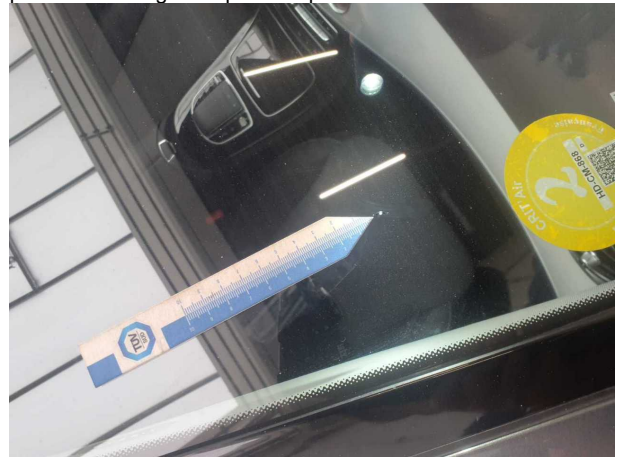
| No. | Component group | Description |
|---|---|---|
| 4 | Vehicle glazing | Windscreen - Stone chips - Replace |

**Damage #4:** Vehicle glazing: Windscreen - Stone chips - Replace

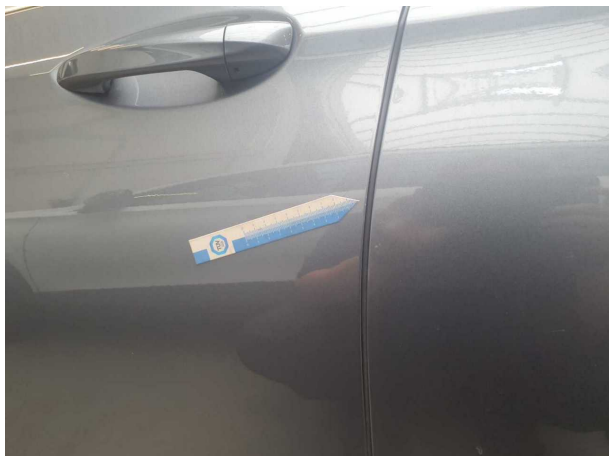
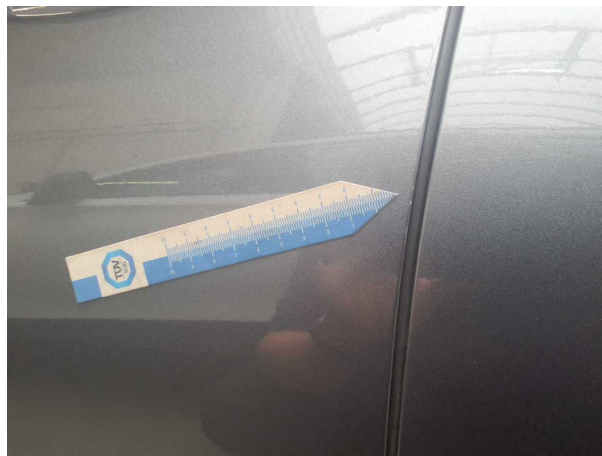
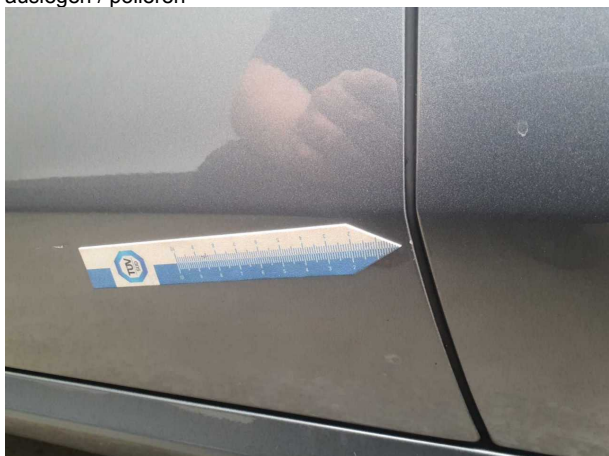
| Nr. | Bauteilgruppe | Beschreibung |
|---|---|---|
| 1 | Tür vorn links | Tür - verkratzt / verschürft - auslegen / polieren |

**Beschädigung #1:** Tür vorn links: Tür - verkratzt / verschürft - auslegen / polieren

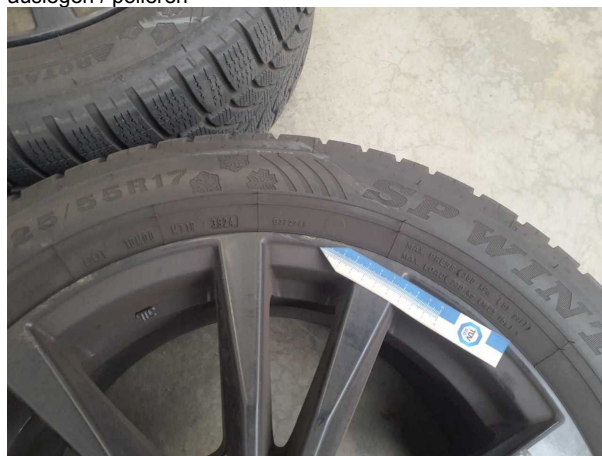
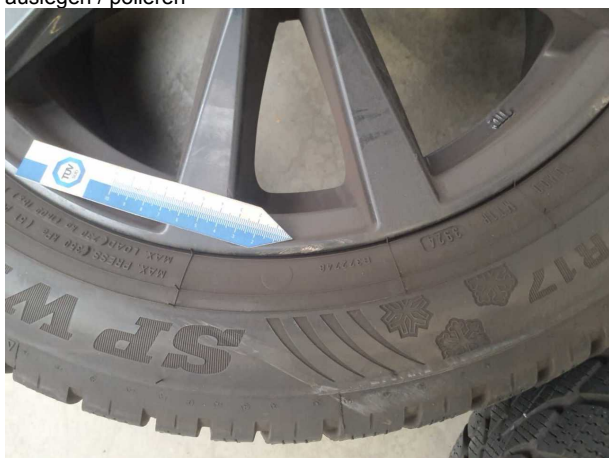
| Nr. | Bauteilgruppe | Beschreibung |
|---|---|---|
| 2 | 2.Radsatz | 1 Leichtmetallfelge - verkratzt / verschürft - Wertminderung |

**Beschädigung #2:** 2.Radsatz: 1 Leichtmetallfelge - verkratzt / verschürft - Wertminderung

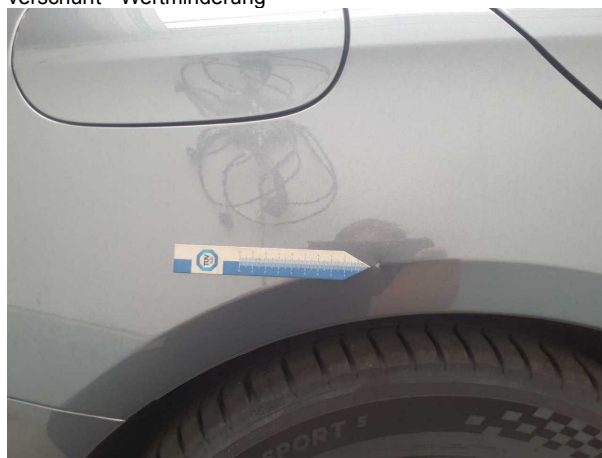
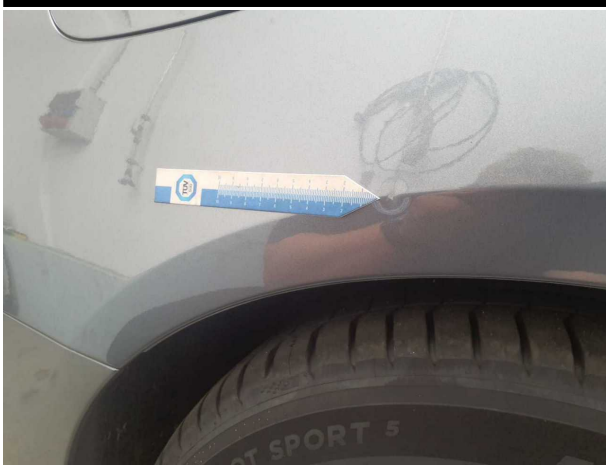
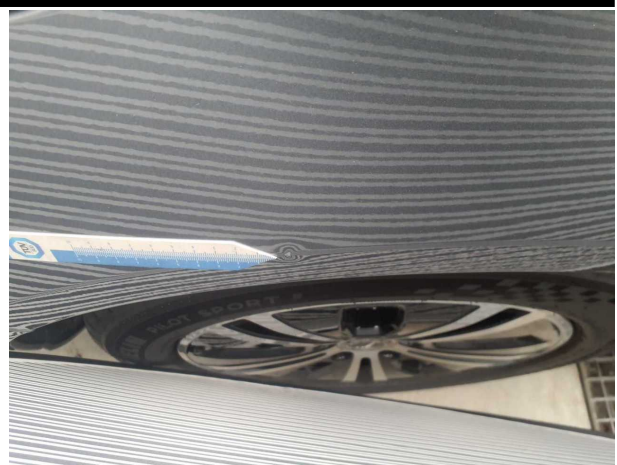
| Nr. | Bauteilgruppe | Beschreibung |
|---|---|---|
| 3 | Seitenwand rechts | Seitenwand - Delle / Lackschaden - instandsetzen und lackieren |

**Beschädigung #3:** Seitenwand rechts: Seitenwand - Delle / Lackschaden - instandsetzen und lackieren

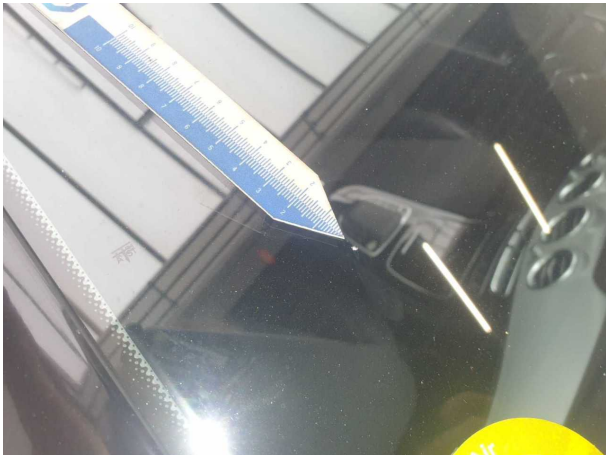
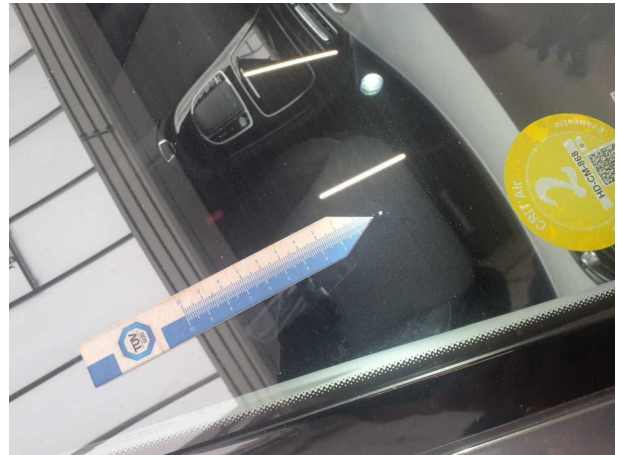
| Nr. | Bauteilgruppe | Beschreibung |
|---|---|---|
| 4 | Verglasung | Frontscheibe - Steinschlag - erneuern |

**Beschädigung #4:** Verglasung: Frontscheibe - Steinschlag - erneuern
