Zustandsbericht

Kunde :	Allane SE HCBE	Amtl. Kennzeichen :	HP-TL 2323
Berichtsnummer :	000000926193-DE926		
Referenznummer:	31203475

Kia Sportage (NQ5)(2021->) Plug-in Hybrid 4WD

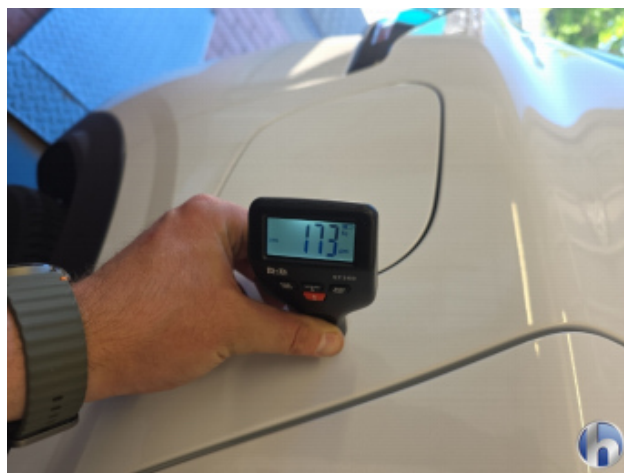
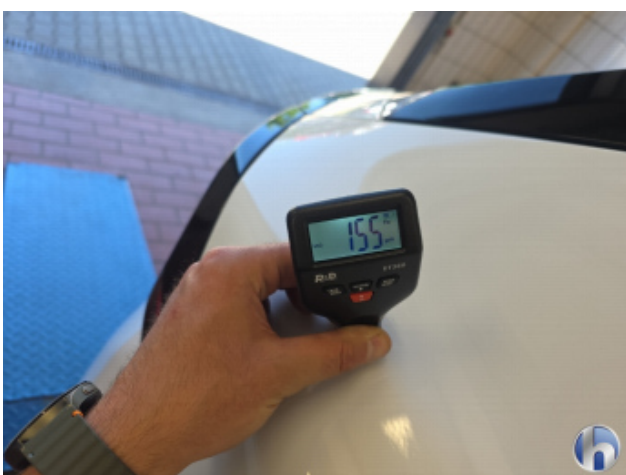
1. Seitenwand - Hinten - Rechts
Nachlackiert - Ohne Reparatur

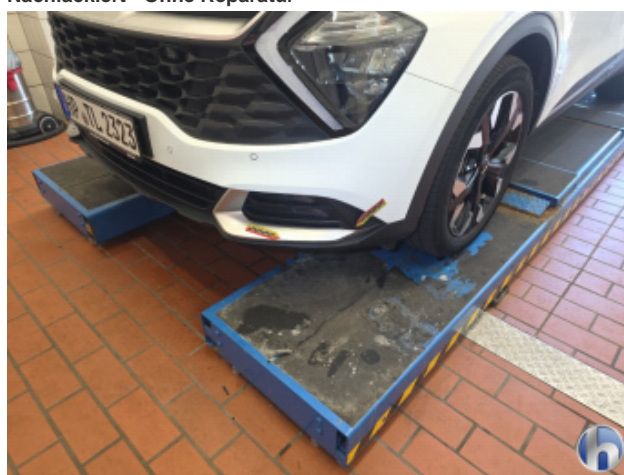
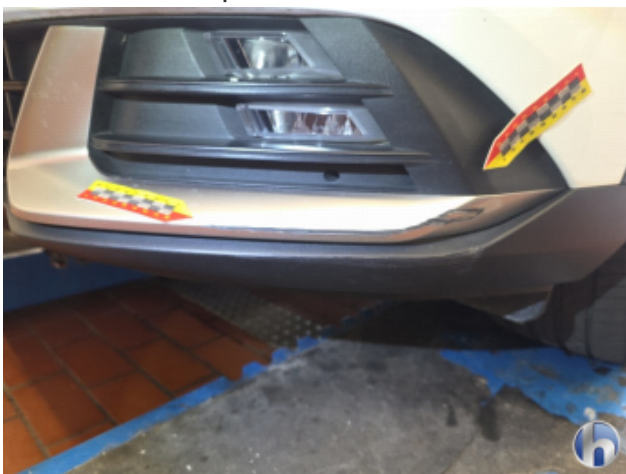
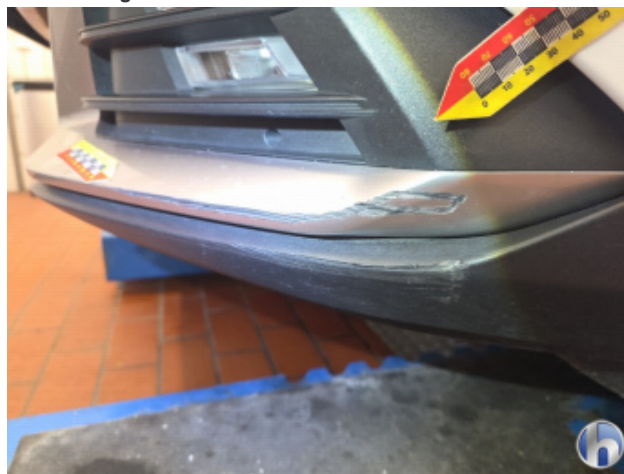
2. Frontspoiler
Abschürfung - Instandsetzen und Lackieren

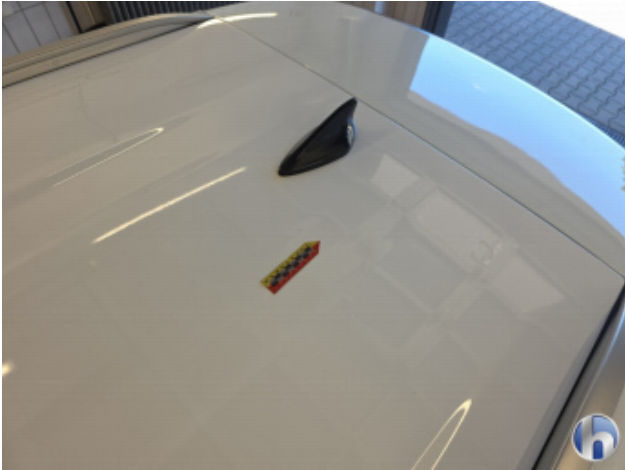
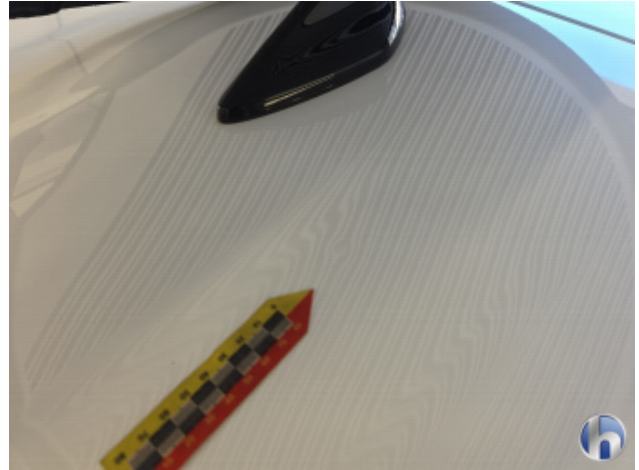
3. Dach
1 Delle - Sanft Instandsetzen
