» Übersicht

Auftrags-Nr: 1002388832
Besichtigt am: 02.04.2026 11:57
Berichts-Nr: 10356092
FIN: WVVZZZ3HZNE502664

» Fahrzeugdaten

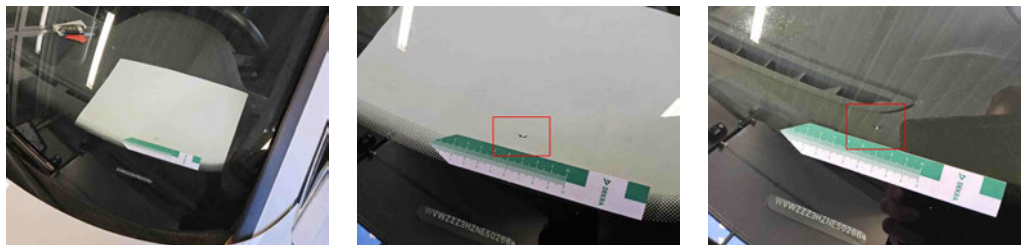
1 - Windschutzscheibe - Steinschlag - Ersetzen

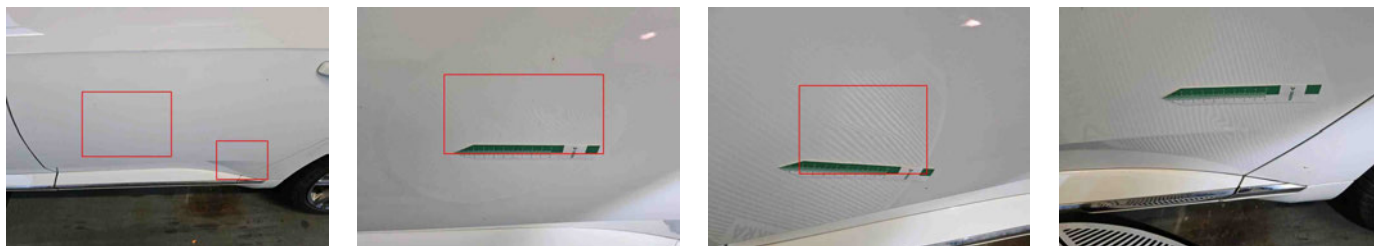
2 - Tür hinten links - Delle(n) - Instandsetzen + lackieren

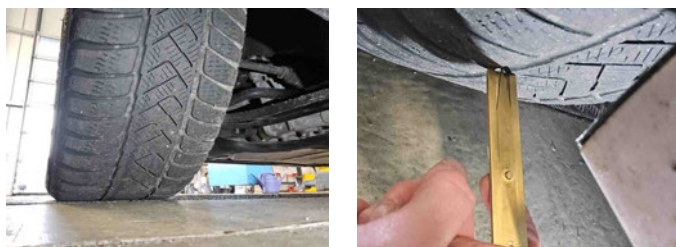
4 - Reifen vorne links - Verschlissen - Ersetzen

Kommentar

Winterrad
