Fahrzeug: MERCEDES GLE GLE 350 de 4MATIC Sports Utility Vehicle 5-türig 1950 ccm 320 PS / 235 KW Elektrisch Automatik

Operator		Inspection condition	Conditional: Light/moisture/dirt
License number		Mileage (Read)	147,369 km
Manufacturer	Mercedes-Benz	Next maintenance in	4,772 km
Type / Model	GLE 350 de 4MATIC	Main inspection (Report on hand)	08/2026
Vehicle Identification number	W1N1671171A499955	Power / Engine displacement	143 kW / 1,950 ccm
First registration	14 Jul 2021	Upholstery/Colour	/
Last maintenance	12/2025, 127,132 km	Paintwork	
Fuel type	Hybr.D/E ext.aufl	Gearbox	Automatic

Zustandsbericht

Inspection date: 2 Jun 2026
Protocol number: 45723907
Delivery date: 2 Jun 2026

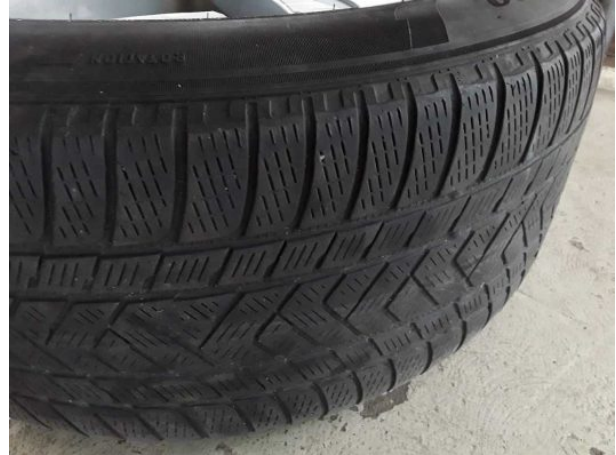
Damage #1: 2nd wheel set: 2 tyres - Worn - No deduction

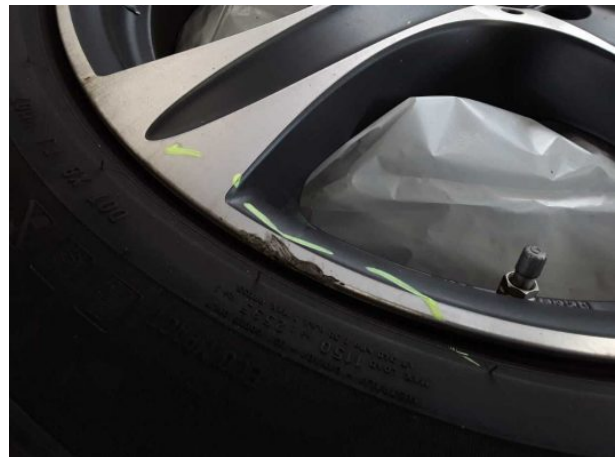
Damage #2: 2nd wheel set: 1 alloy rim - Scratched - No deduction

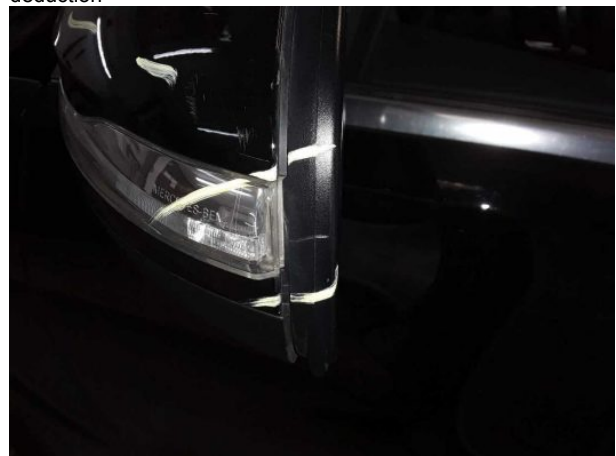
Damage #5: Indicator - front: Mirror - left side - Scratched - Replace

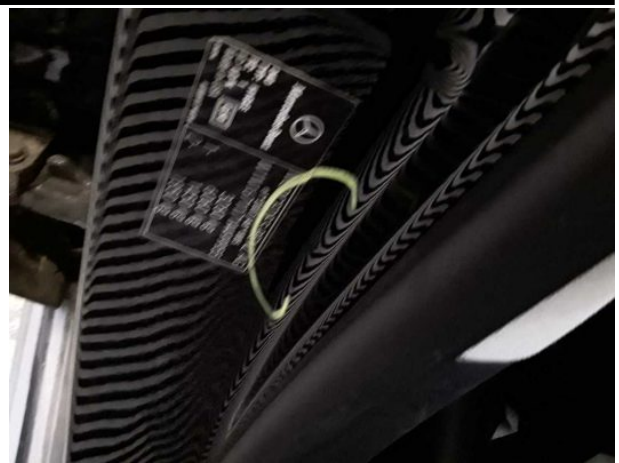
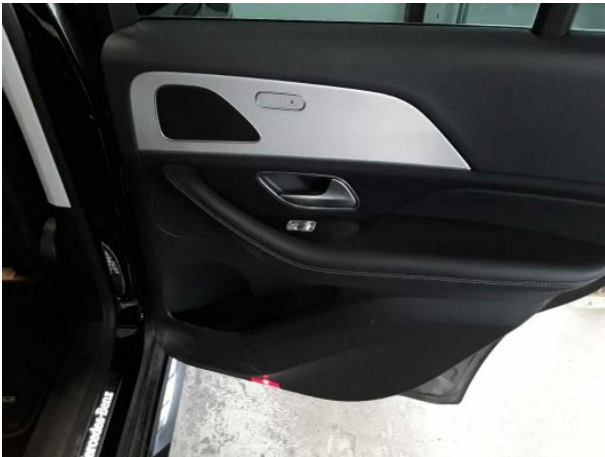
Damage #7: Sill - right side: Sill - dent(s) - Smooth repair work

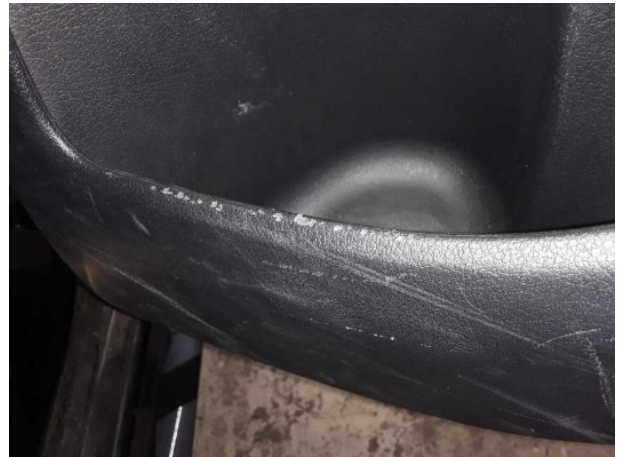
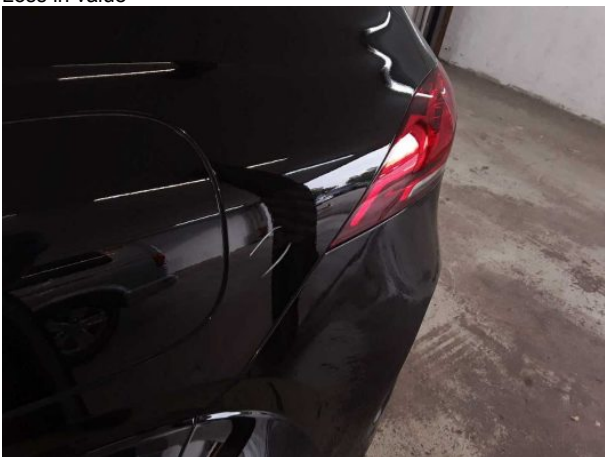
Damage #8: Trim / covers: Door trim - rear right side - Scratched - Loss in value

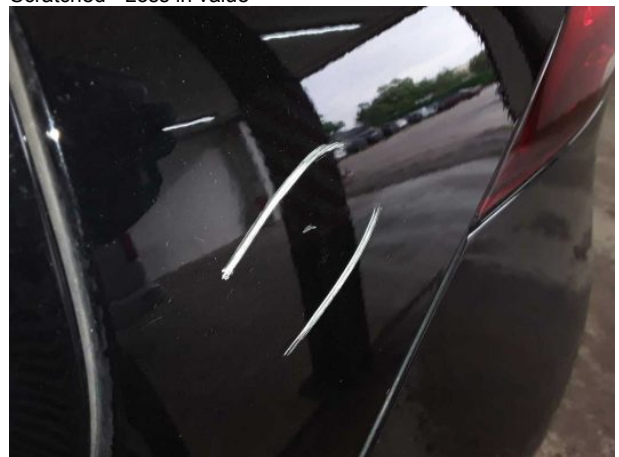
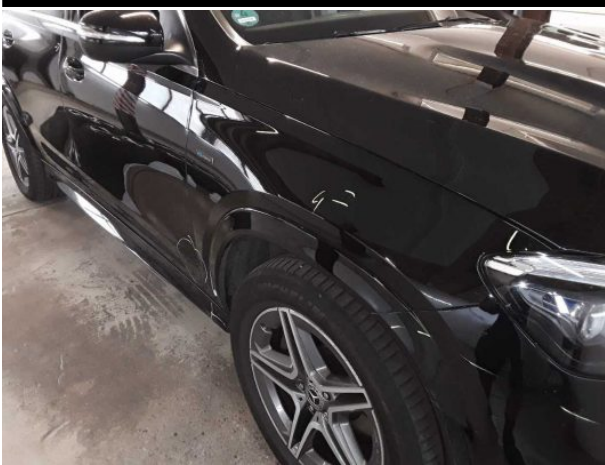
Damage #9: Side panel - rear left side: Side panel - Scratch(es) - Smart repair

Damage #9: Side panel - rear left side: Side panel - Scratch(...)
- Smart repair

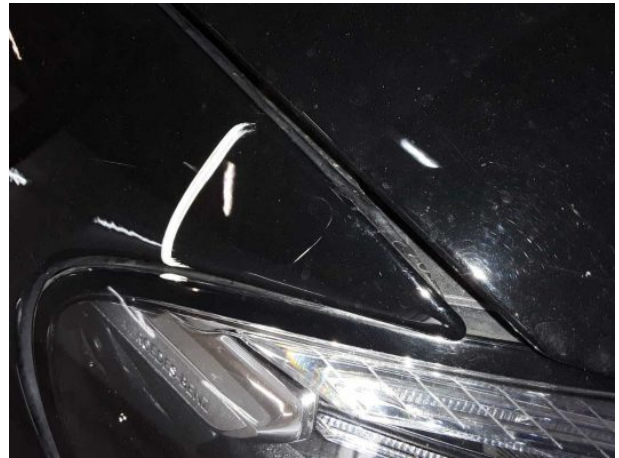
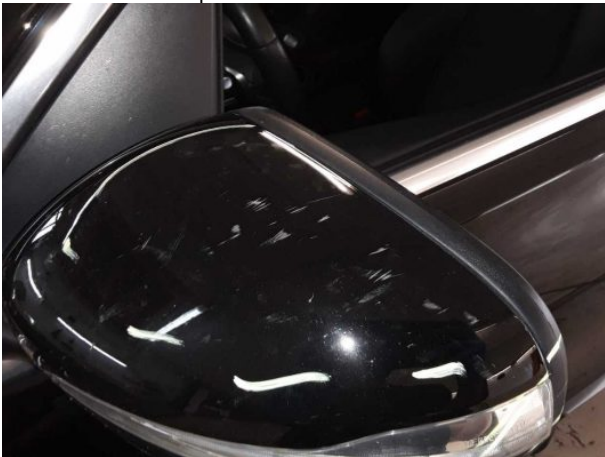
Damage #10: Mudguard - right side: Mudguard - right side - Scratched - Smart repair

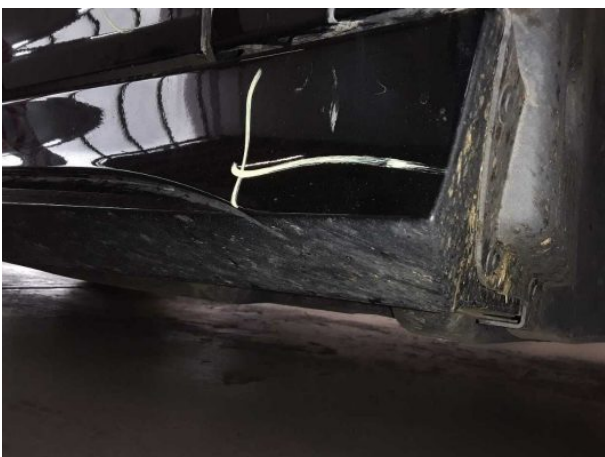
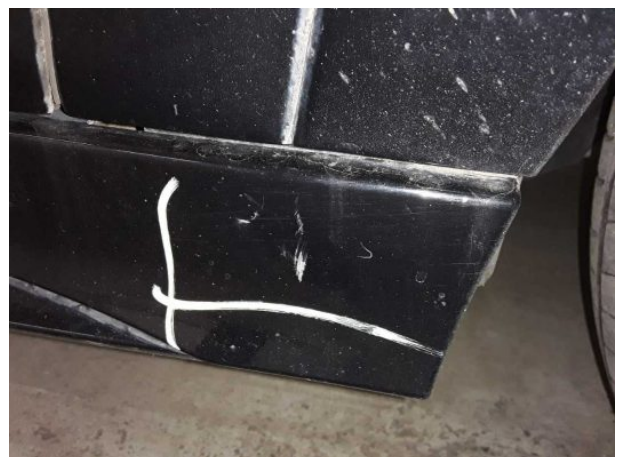
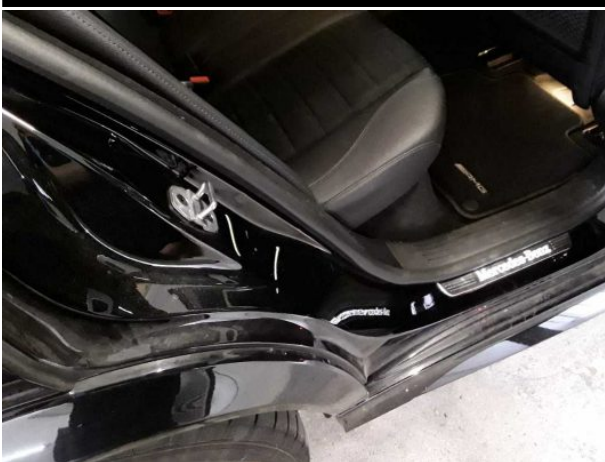
Damage #12: Sill - right side: Sill - Scratched - Smart repair

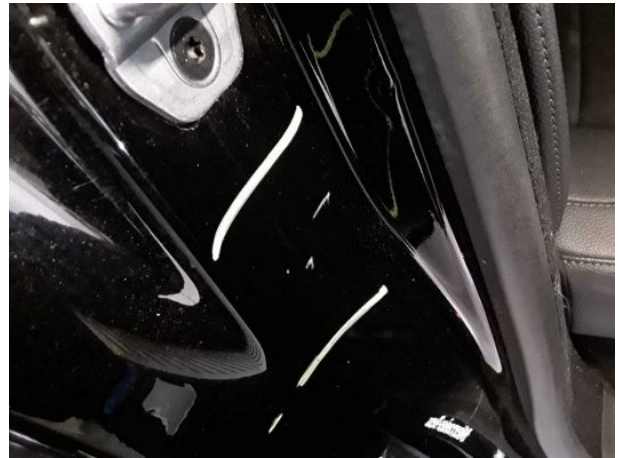
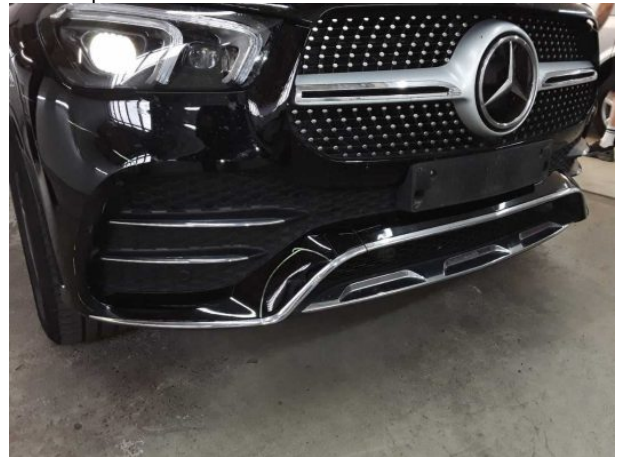
Damage #13: Sill - right side: Sill - Dent / paintcoat damage - Smart repair

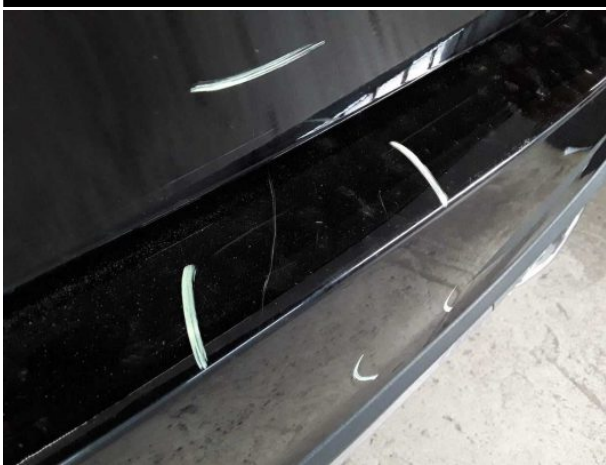
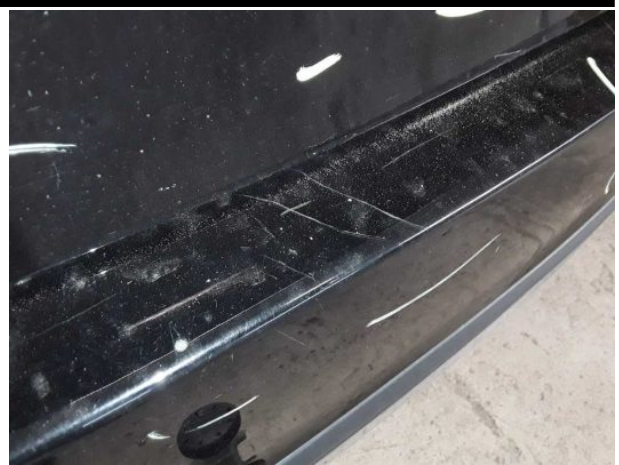
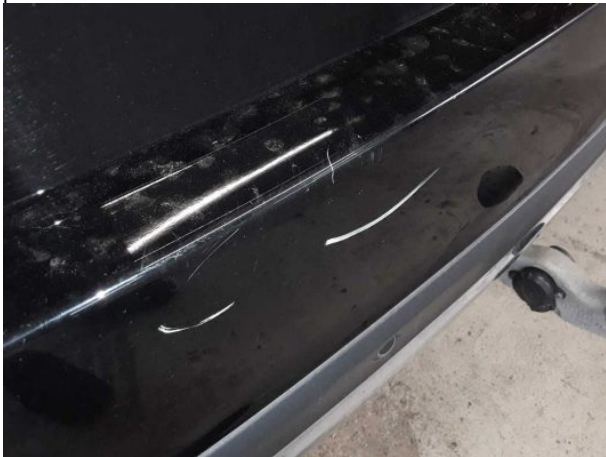
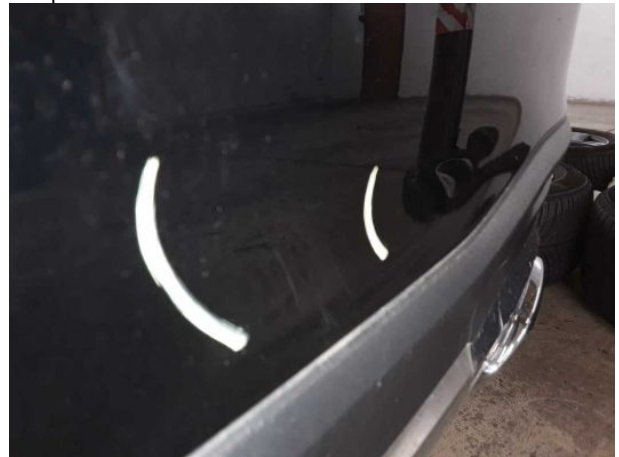
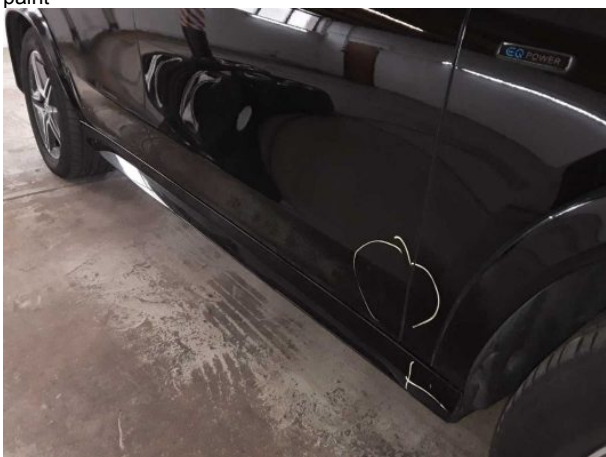
Damage #15: Rear bumper: Rear bumper - Scratched - Repair and paint

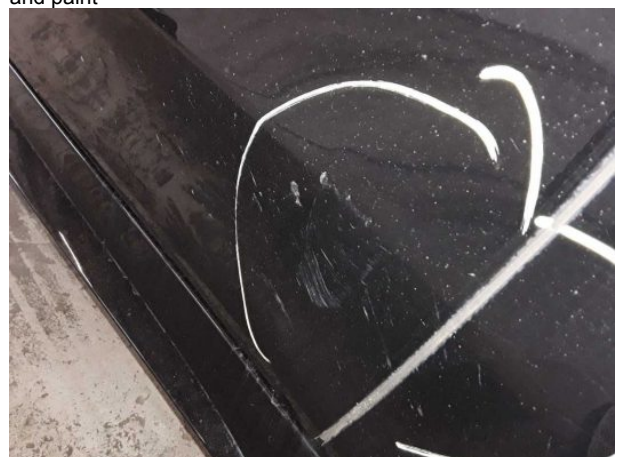
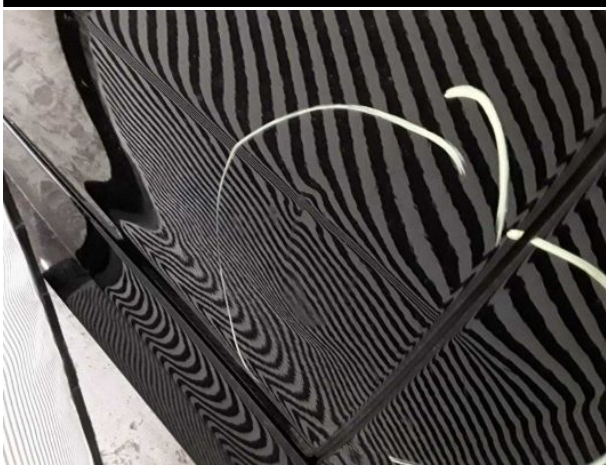
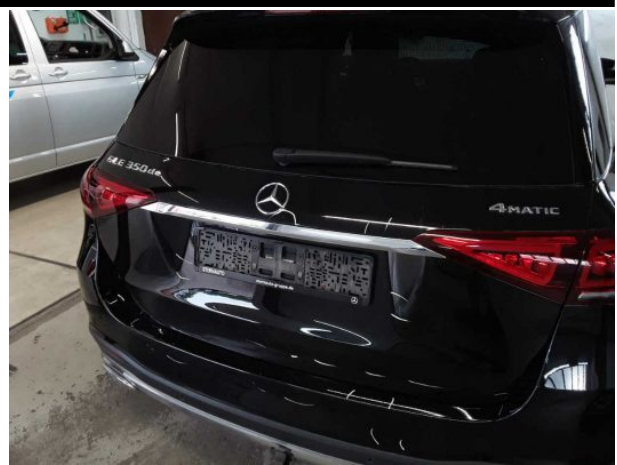
Damage #16: Door - front right side: Door - Dent / paintcoat damage - Repair and paint

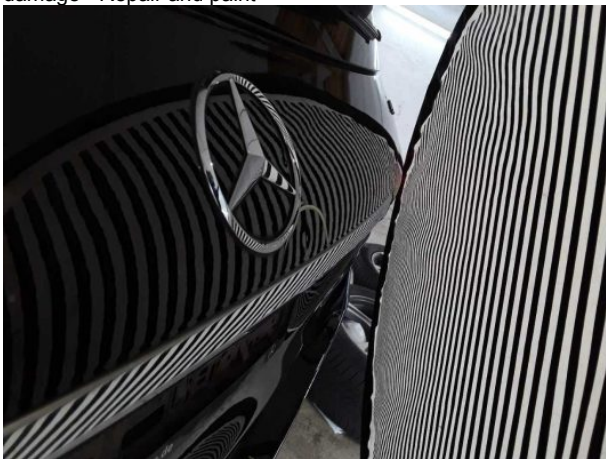
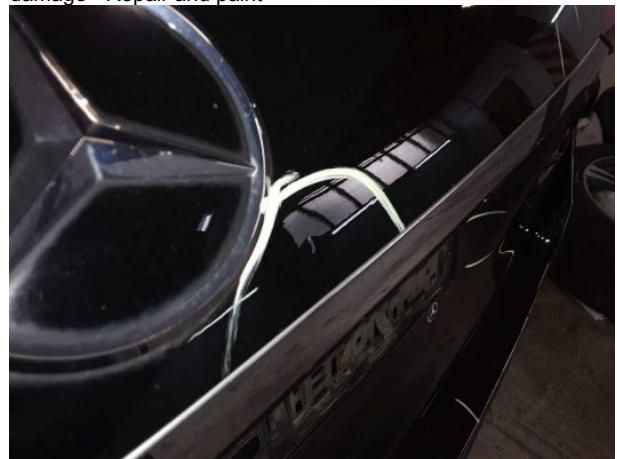
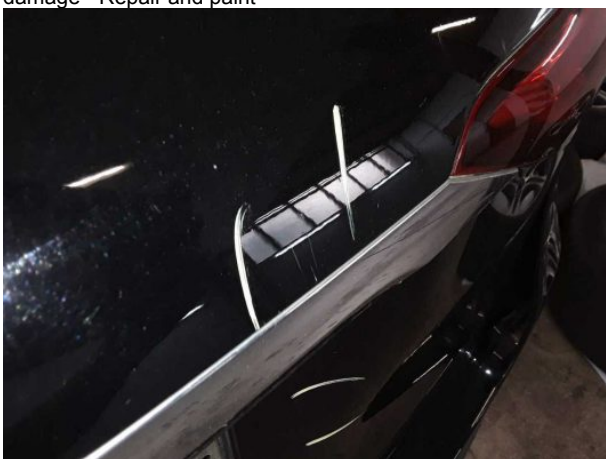
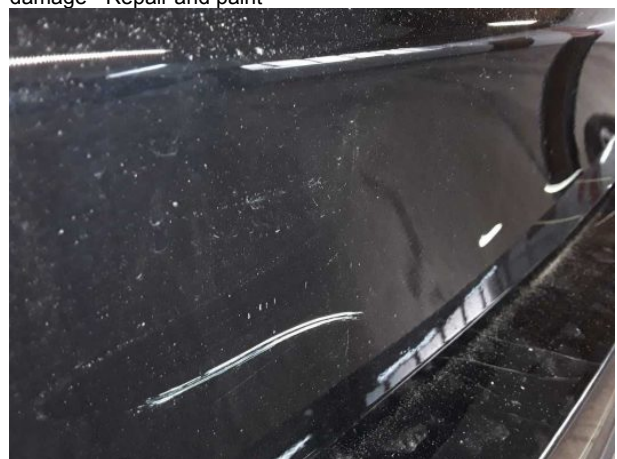
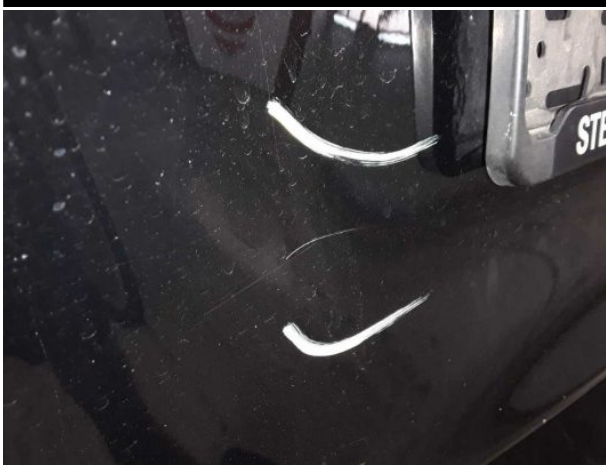
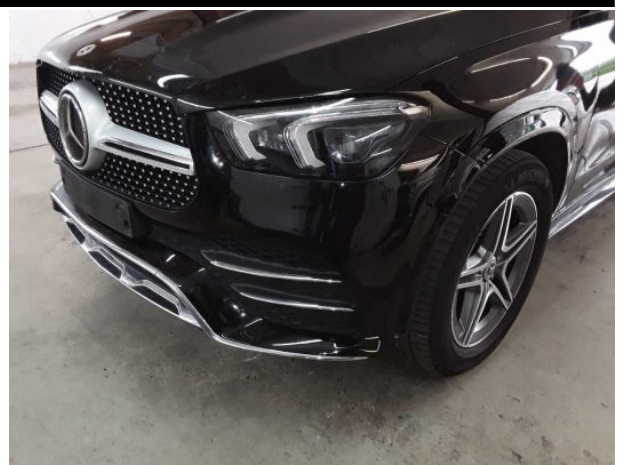
Damage #17: Boot lid / rear door: Boot lid - Dent / paintcoat damage - Repair and paint

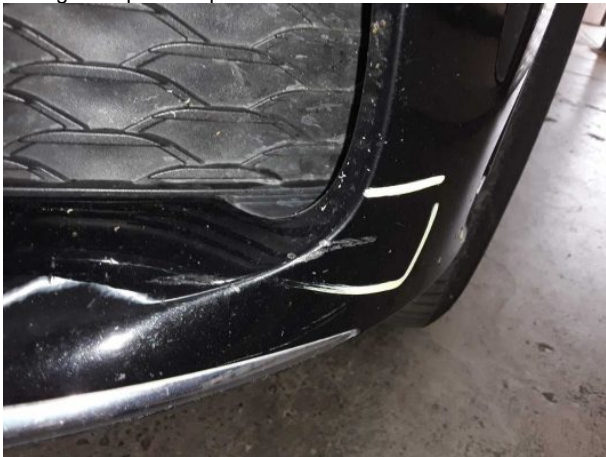
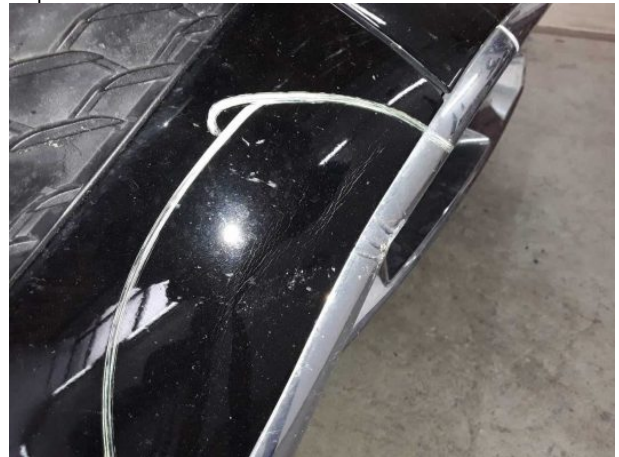
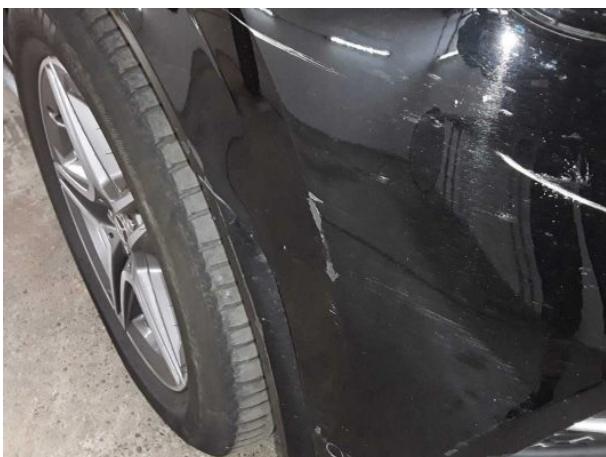
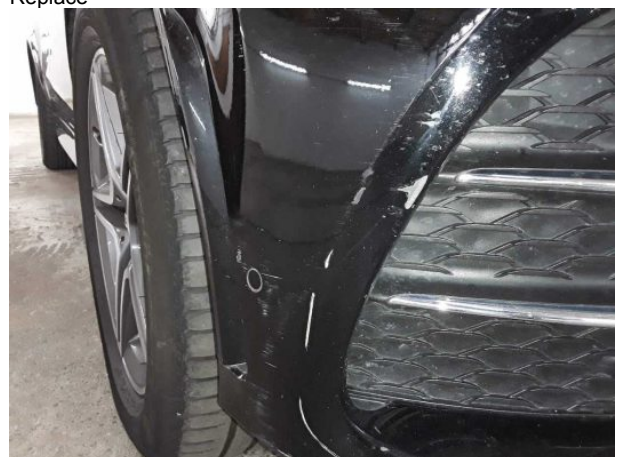
Damage #18: Front bumper: Front bumper - Deformed - Replace

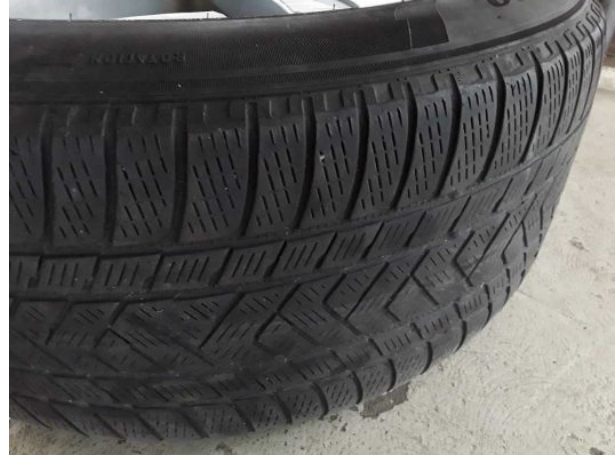
Beschädigung #1: 2.Radsatz: 2 Reifen - verschlissen - kein Abzug

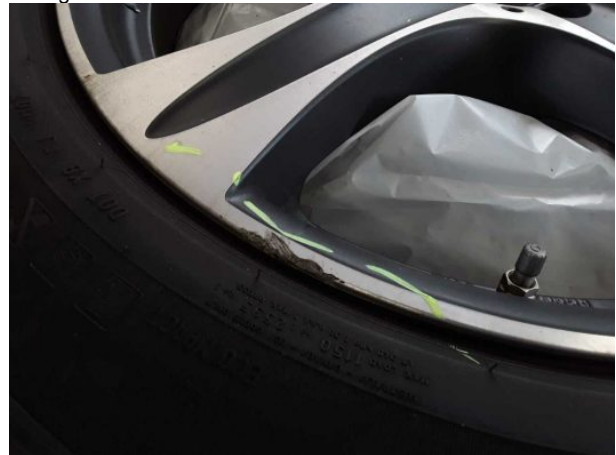
Beschädigung #2: 2.Radsatz: 1 Leichtmetallfelge - verkratzt / verschürft - kein Abzug

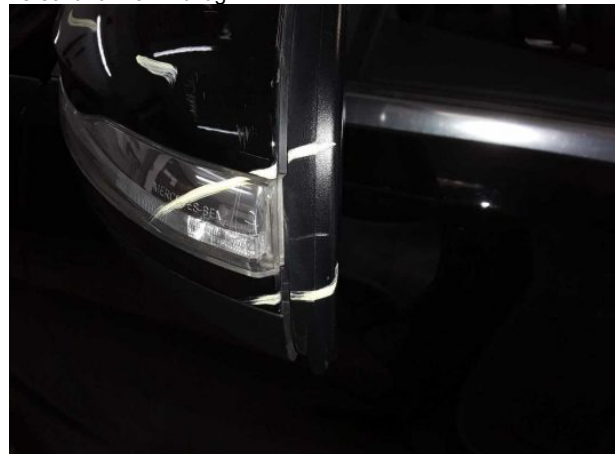
Beschädigung #5: Blinkleuchte: Spiegel links - verkratzt / verschürft - erneuern

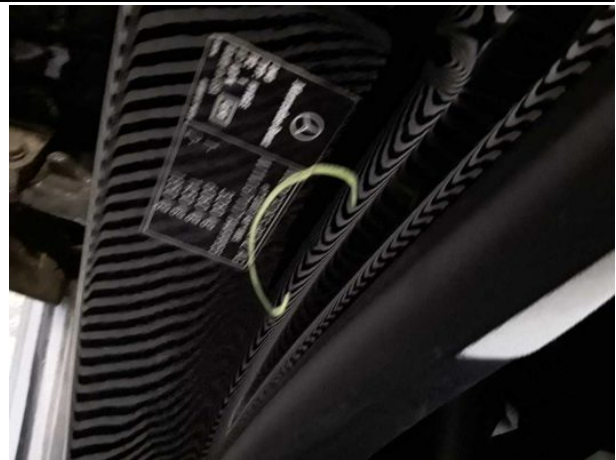
Beschädigung #7: Schweller rechts: Einstieg - Delle(n) - sanft instandsetzen

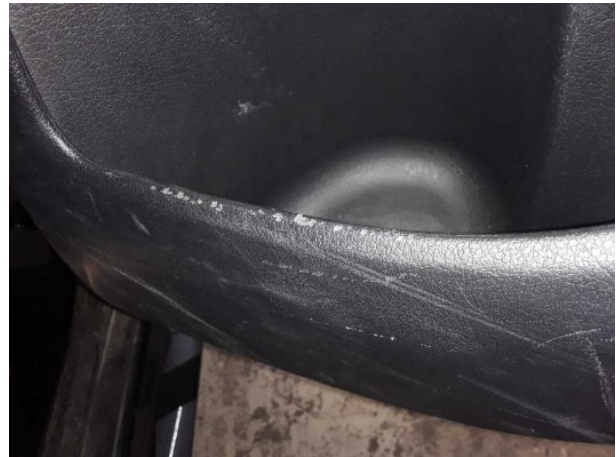
Beschädigung #8: Verkleidungen/Abdeckungen: Türverkleidung hinten rechts - verkratzt / verschürft - Wertminderung

Beschädigung #8: Verkleidungen/Abdeckungen: Türverkleidung hinten rechts - verkratzt / verschürft -

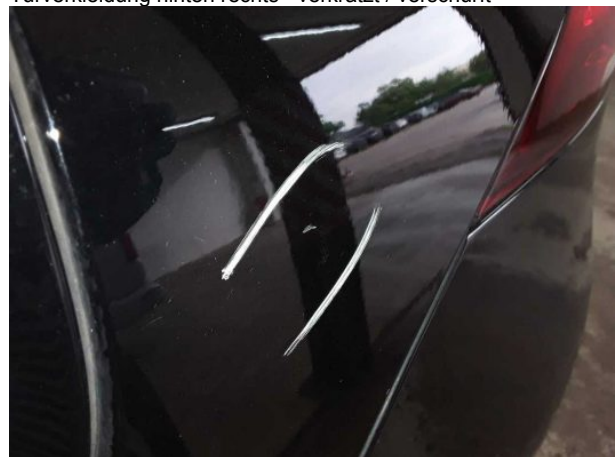
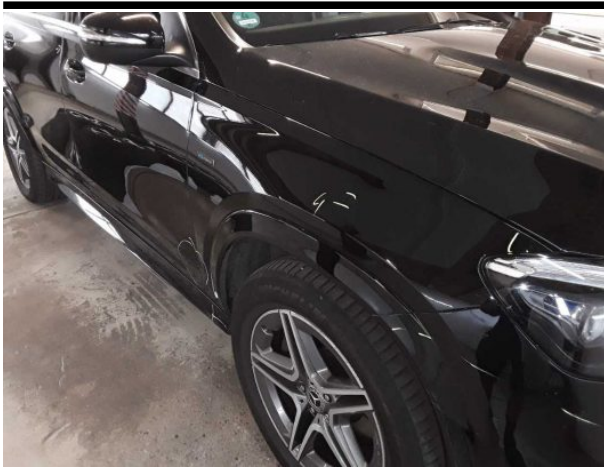
Beschädigung #9: Seitenwand links: Seitenwand - Kratzer - Smart Repair

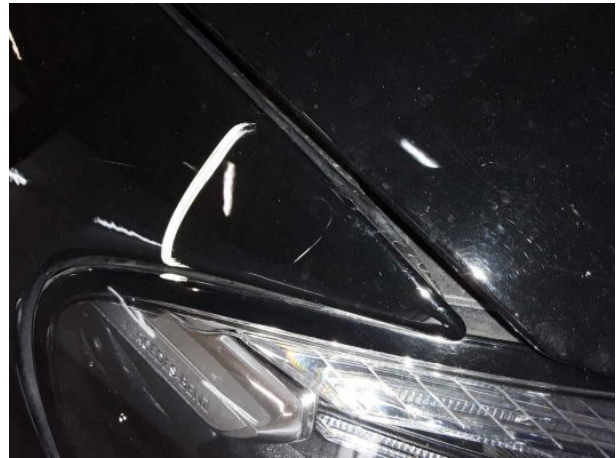
Beschädigung #10: Kotflügel rechts: Kotflügel rechts - verkratzt / verschürft - Smart Repair

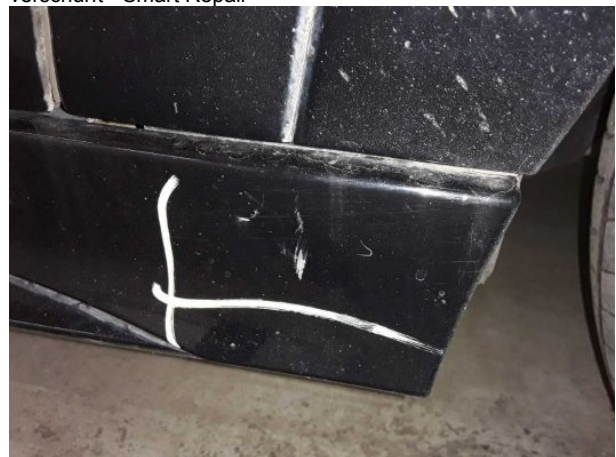
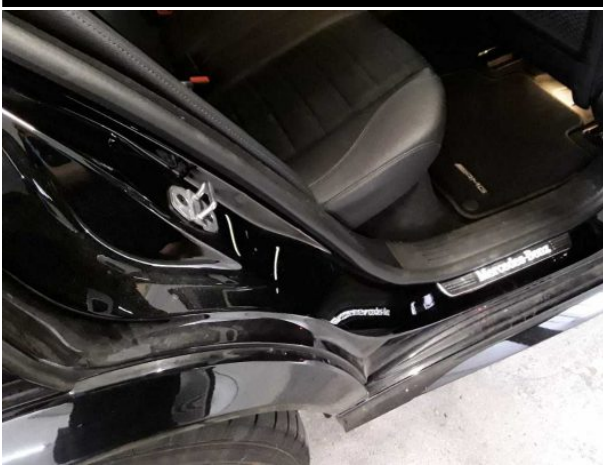
Beschädigung #12: Schweller rechts: Schweller - verkratzt / verschürft - Smart Repair

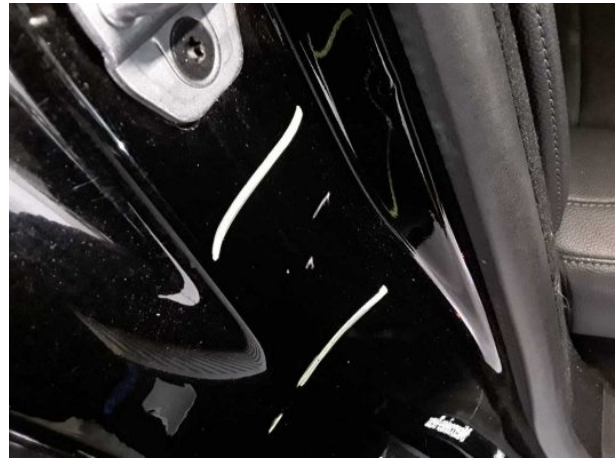
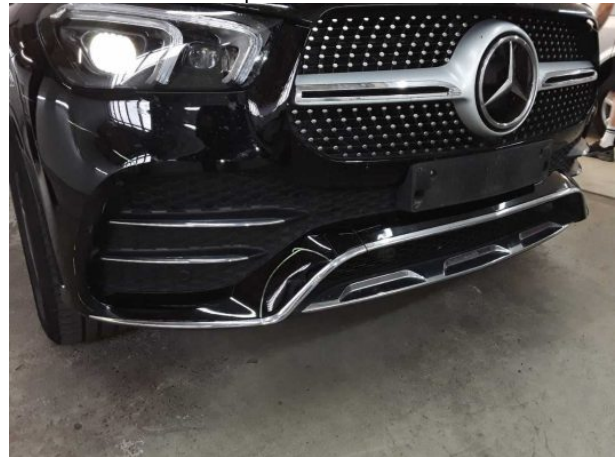
Beschädigung #13: Schweller rechts: Einstieg - Delle / Lackschaden - Smart Repair

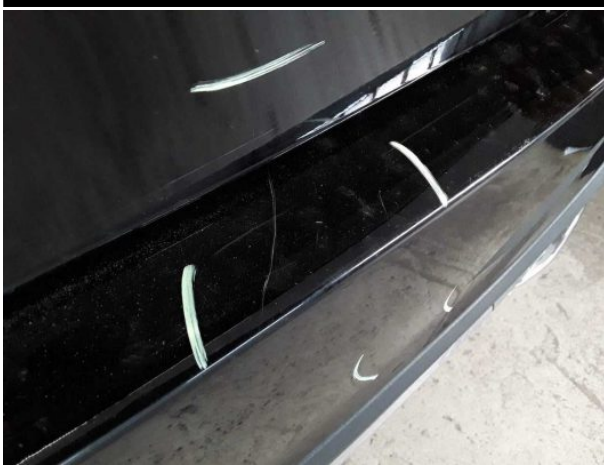
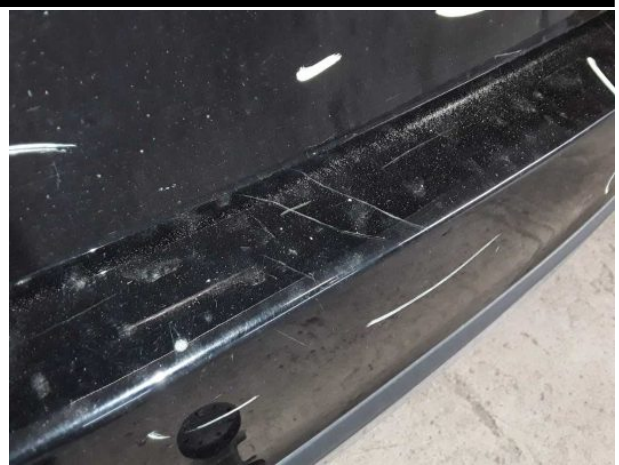
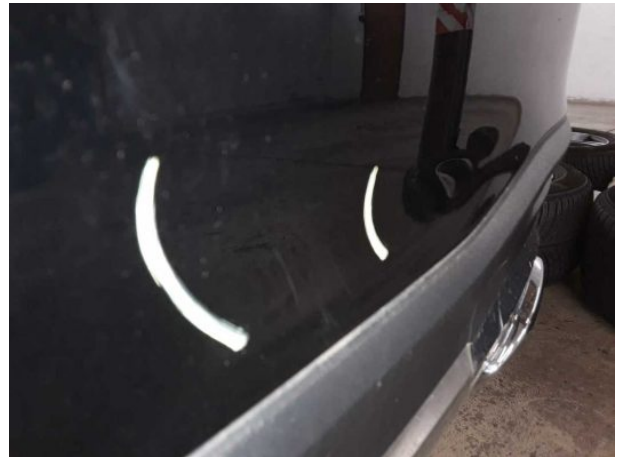
Beschädigung #15: Stossfänger hinten: Stossfänger hinten - verkratzt / verschürft - instandsetzen und lackieren

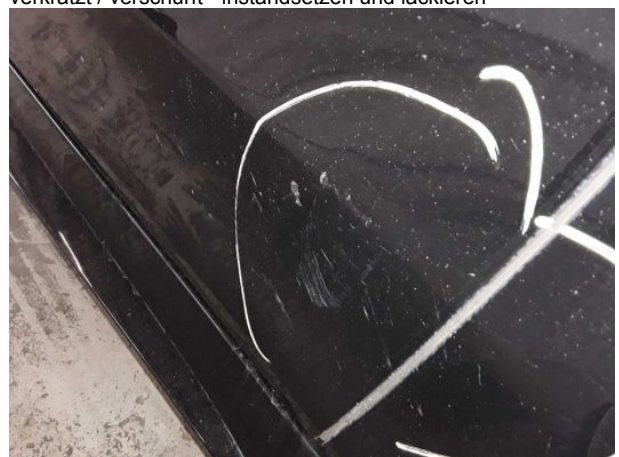
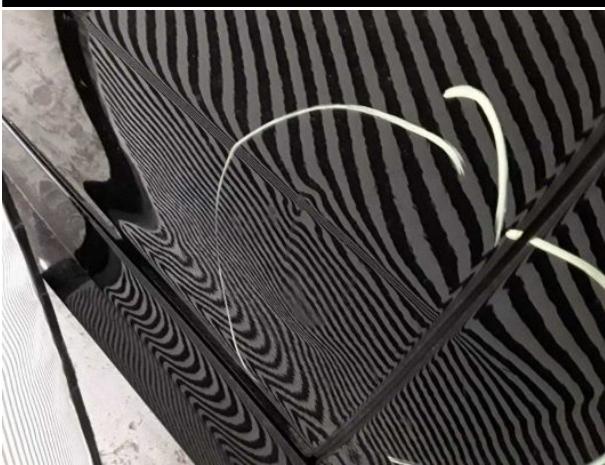
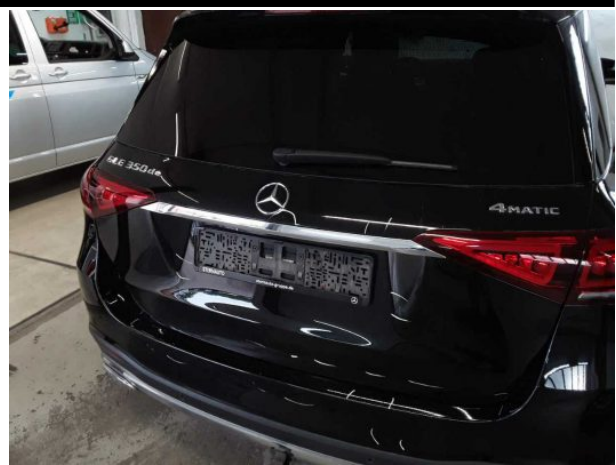
Beschädigung #16: Tür vorn rechts: Tür - Delle / Lackschaden - instandsetzen und lackieren

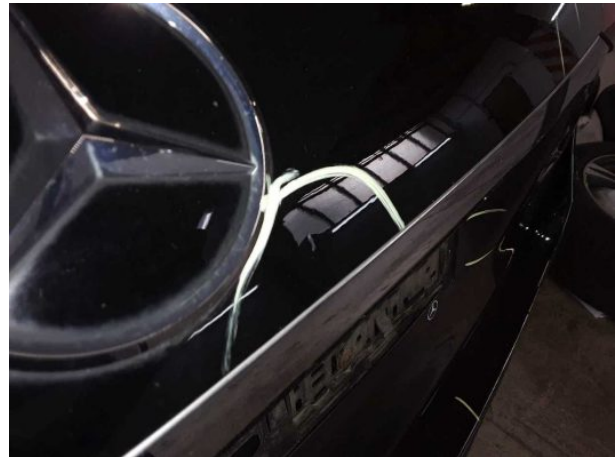
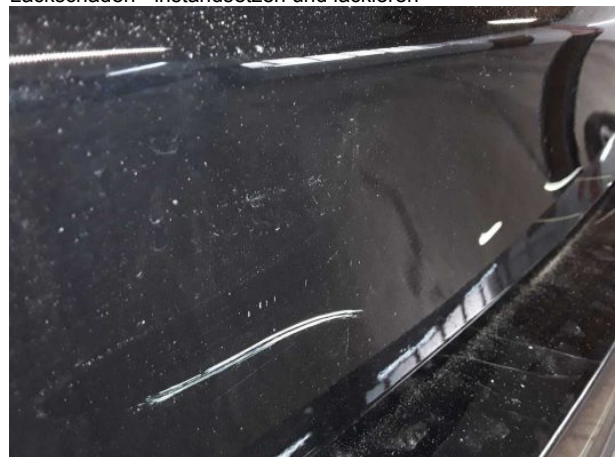
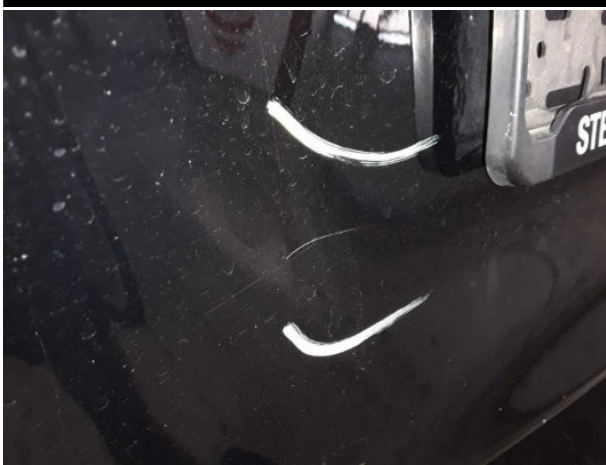
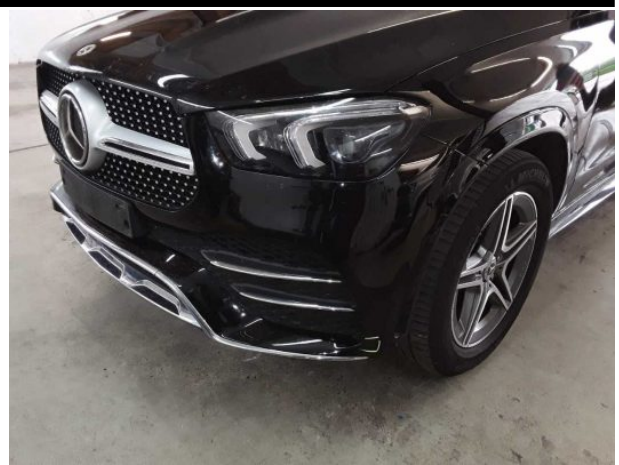
Beschädigung #17: Heckklappe/-tür: Heckklappe - Delle / Lackschaden - instandsetzen und lackieren
