## Zustandsbericht

<b>Kunde :</b>	<b>Allane SE HCBE</b>	<b>Amtl. Kennzeichen :</b>	<b>VB-SV 2023</b>
<b>Berichtsnummer :</b>	<b>000000924910-DE968</b>		
<b>Referenznummer:</b>	<b>31195198</b>

#### Hyundai Tucson (NX)(12.2020->) Trend Mild-Hybrid 2WD

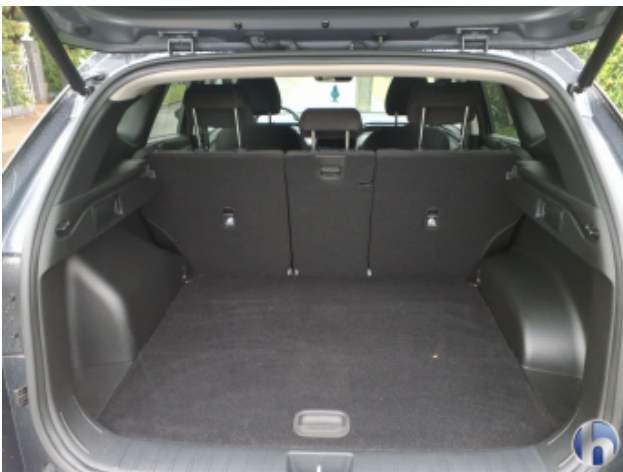
Kofferraum

Bauteil	Schaden	Rep.-Art
1.	Laderaumabdeckung	Fehlt	Erneuern

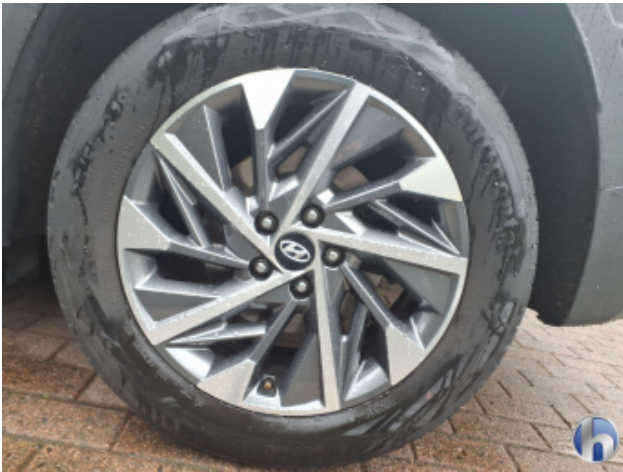
Montierte Bereifung		
Reifenart / Felgentyp:	<b>Sommerreifen</b>	<b>Aluminium original</b>
2. Achse - links / Zust.	<b>Continental</b>	<b>235/55/R18/V 4 mm</b>
2. Achse - rechts / Zust.	<b>Continental</b>	<b>235/55/R19/V 4 mm</b>
1. Achse - links / Zust.	<b>Continental</b>	<b>235/55/R18/V 3 mm</b>
1. Achse - rechts / Zust.	<b>Continental</b>	<b>235/55/R18/V 2 mm</b>
Verkehrssicherheit:	<b>Verkehrssicher</b>
