## Zustandsbericht

| Berichtsnummer : | 0000000929221-DE926 | | |

#### Kia EV6 (CV)(2021->) GT-Line 2WD

| Fahrzeug-Ident.-Nr.: | KNAC481AFR5181881 | Laufleistung abgelesen: | 20558 km |

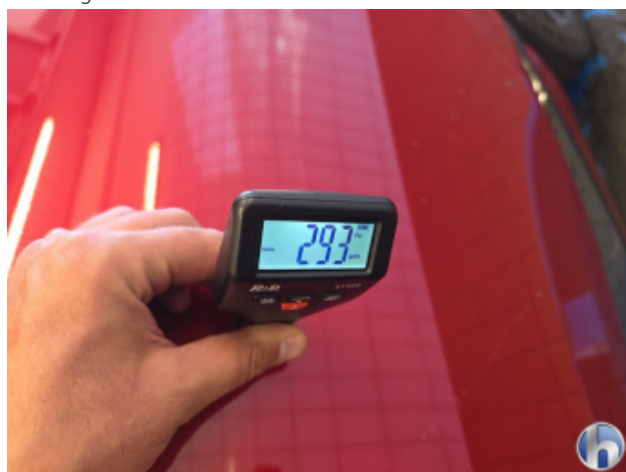
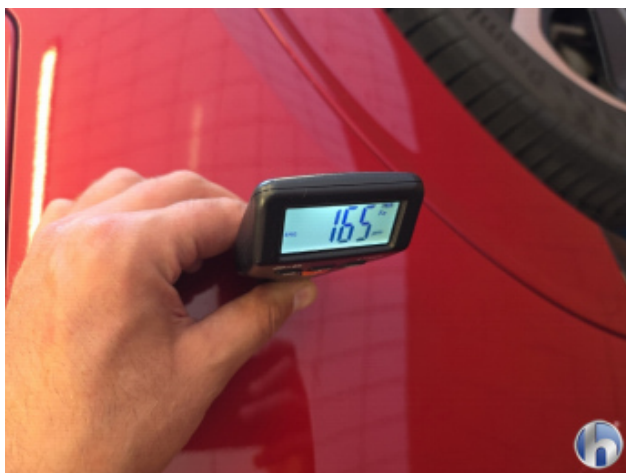
1. Tür Hinten - Links

Nachlackiert

1. Tür Hinten - Links  
Nachlackiert - Ohne Reparatur

1. Tür Hinten - Links  
 Nachlackiert - Ohne Reparatur

Ohne Reparatur

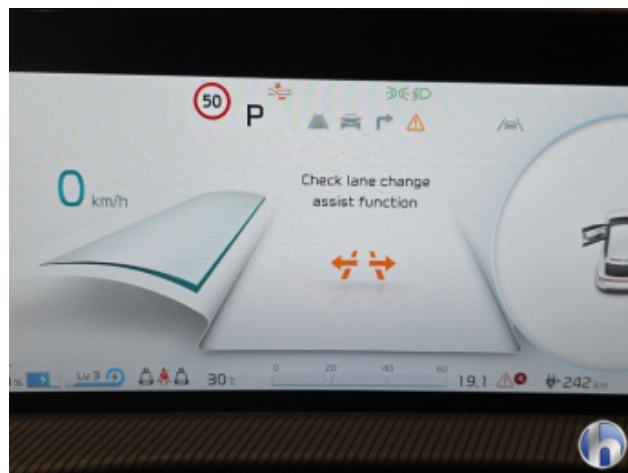
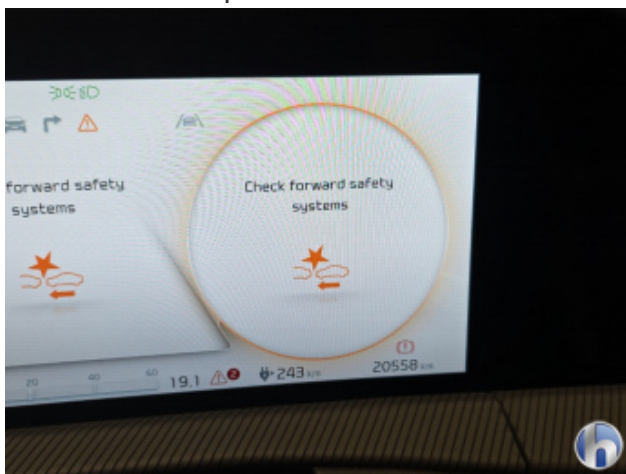
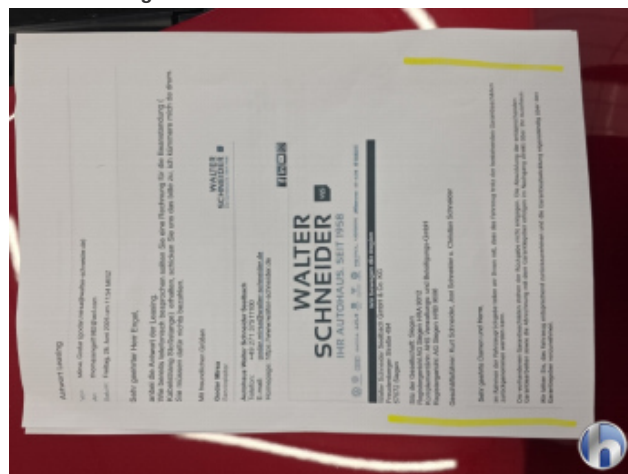
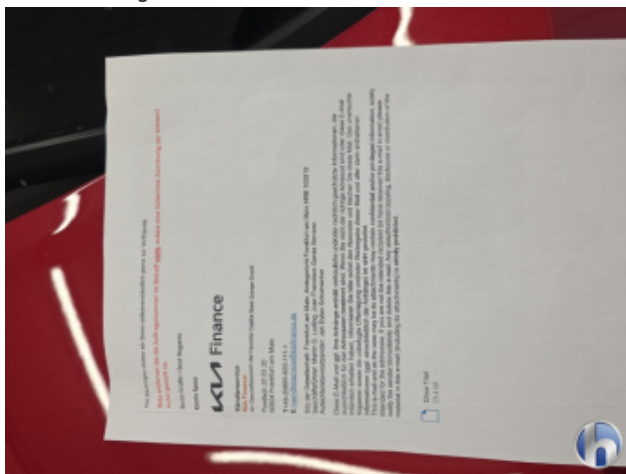
| | Bauteil | Schaden | Rep.-Art |
|---|---|---|---|
| 2. | Fehlermeldung<br>Kabelbaum | Fehlermeldung | |

2. Fehlermeldung Kabelbaum  
 Fehlermeldung -
