Wertgutachten

Ihr Auftrag vom	29.04.2026 durch Raiffeisen-Impuls Fuhrparkmanagement GmbH & Co. KG
Besichtigungsort	36272 Niederaula, Industriestraße 11
Besichtigungsdatum	13.05.2026
Referenznummern	0002076502

Fahrzeugident.-Nr.	VXKFCYHZTP1084451		
Fahrzeugart	PKW - Kombilimousine	Farbton / Lackart	Schwarz / Metallic
Hersteller	Opel	Nächste HU	keine Angabe
Typ / Verkaufsbez.	Astra L Sports Tourer 1.5 D Business	Laufleistung abgelesen	134.510 km
Erstzulassung	20.02.2024	Emissionsklasse	Euro 6e
Getriebe / Gänge	Automatik / 8	Sitzplätze / Türen	5 / 5
Achsen / angetrieben	2 / 1	Anzahl Besitzer	keine Angabe
Motorart	Reihenmotor / Diesel	Hubraum / Nennleistung	1.498 ccm / 96 KW
Antriebsart	Frontantrieb

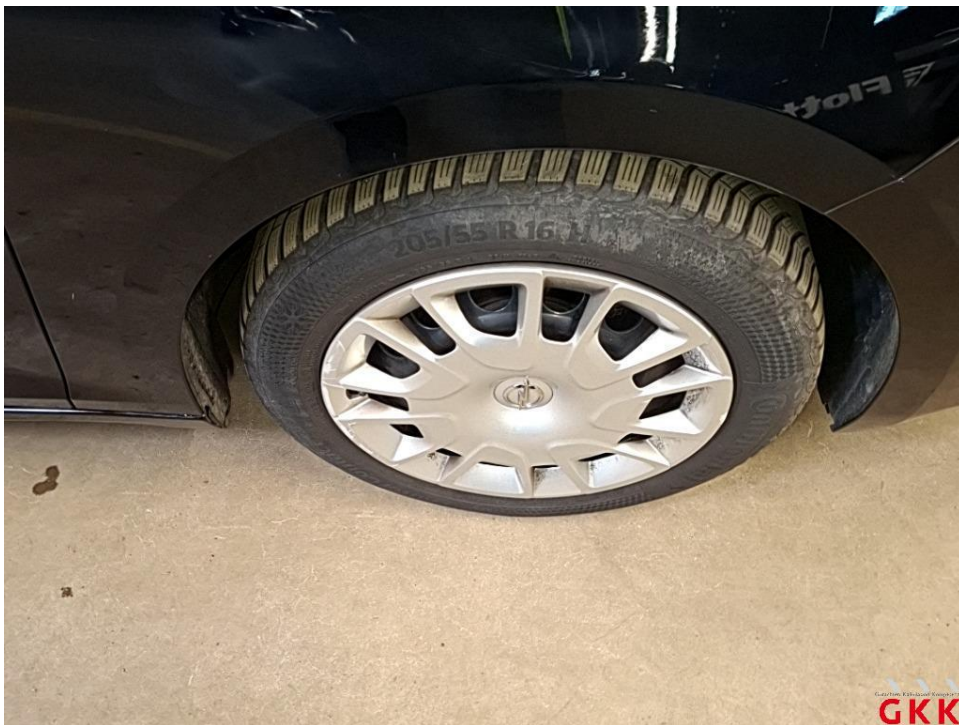
Bild 16 Radkappe(n), vorne rechts, beschädigt, ersetzen

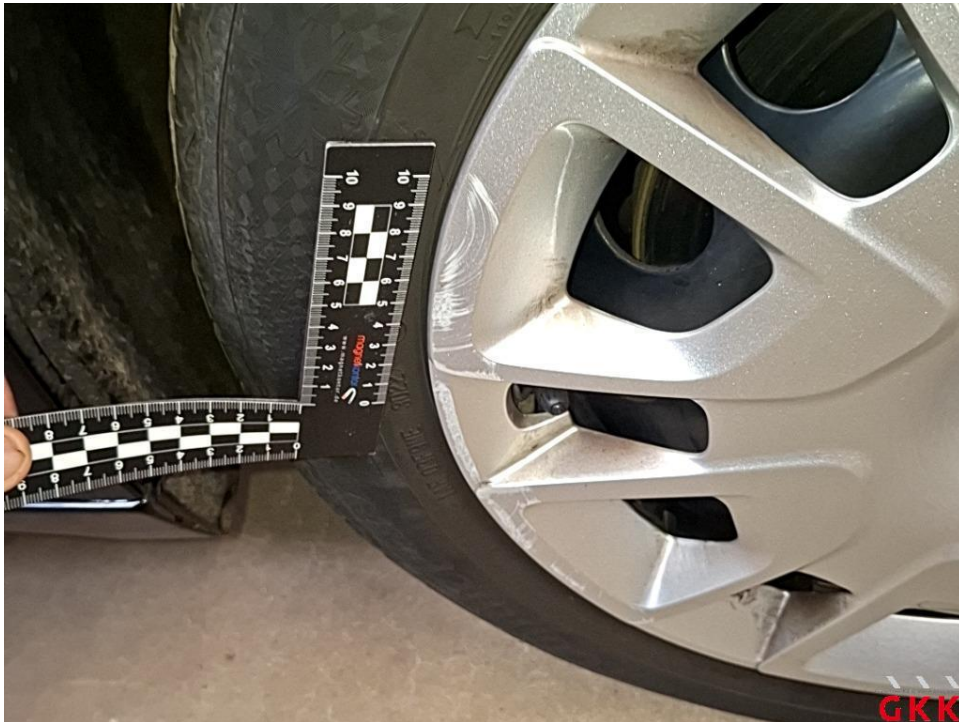
Bild 17 Radkappe(n), vorne rechts, beschädigt, ersetzen

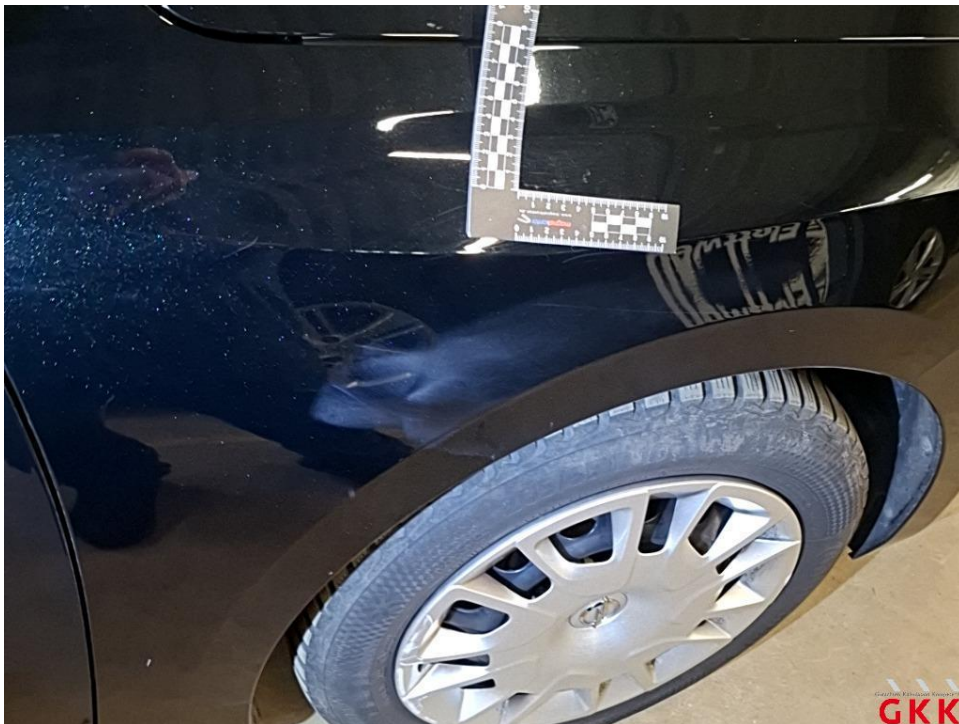
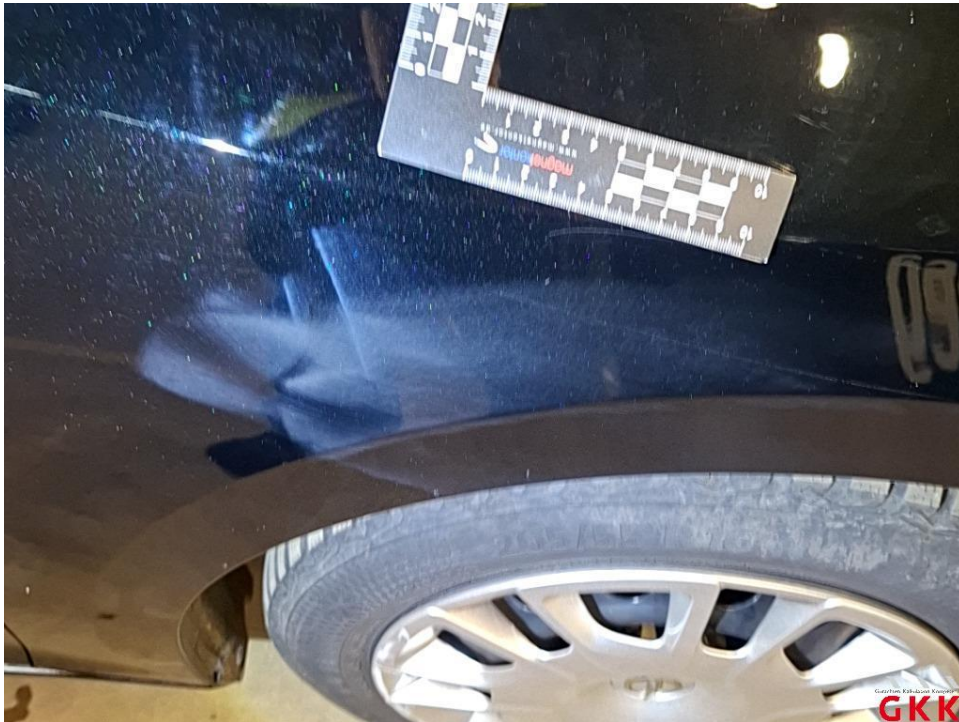
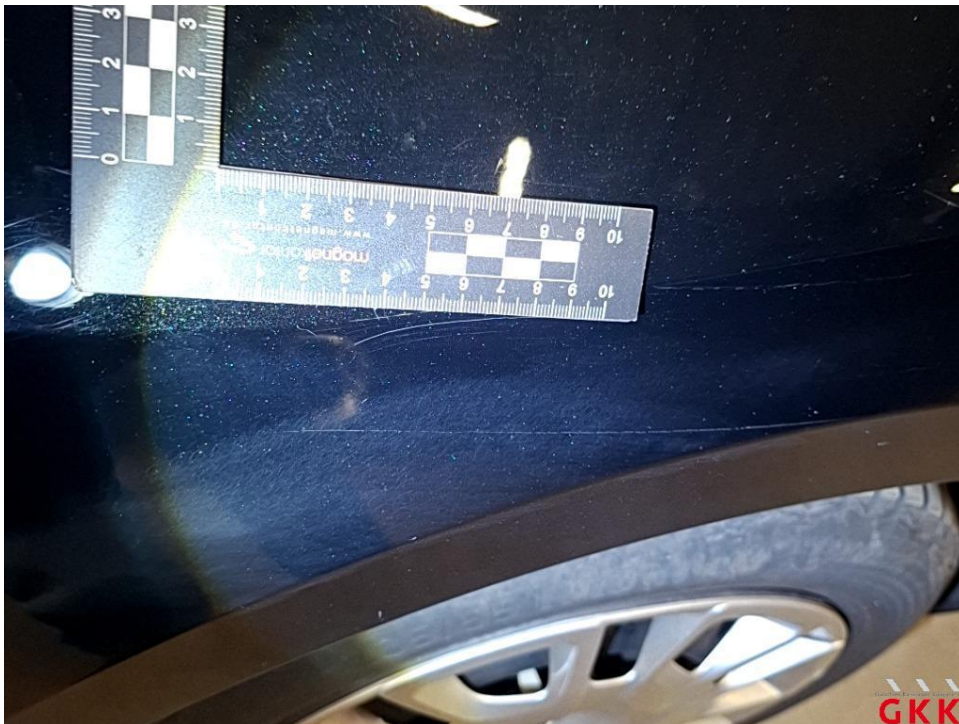
Tür hinten rechts, verkratzt, lackieren (Bild 48, Bild 49)	589,75 €	324,36 €
Tür hinten rechts Griff, verkratzt, lackieren (Bild 50, Bild 51)	121,92 €	67,06 €
Kotflügel vorne rechts, verkratzt, lackieren (Bild 18, Bild 19, Bild 20)	546,06 €	300,33 €
Heck (Angaben ohne MwSt.)	Reparaturkosten	MW
Stoßfänger hinten Verkleidung -lackiert-, verkratzt, lackieren (Bild 44, Bild 45)	802,12 €	441,17 €
Heckscheibe, verkratzt, ersetzen (Bild 42, Bild 43)	675,32 €	675,32 €
Reifen, Felgen, Radkappen (Angaben ohne MwSt.)	Reparaturkosten	MW
Radkappe(n) vorne rechts, beschädigt, ersetzen (Bild 16, Bild 17)	21,61 €	11,89 €
Sonstiges (Angaben ohne MwSt.)	Reparaturkosten	MW
Fahrzeug außen, verkratzt, aufbereiten (Bild 31, Bild 32)	319,04 €	319,04 €
Fahrzeug innen, verkratzt und verschmutzt, aufbereiten (Bild 52, Bild 53, Bild 54)	159,52 €	159,52 €

Bild 18 Kotflügel vorne rechts, verkratzt, lackieren

Bild 19 Kotflügel vorne rechts, verkratzt, lackieren

Bild 20 Kotflügel vorne rechts, verkratzt, lackieren

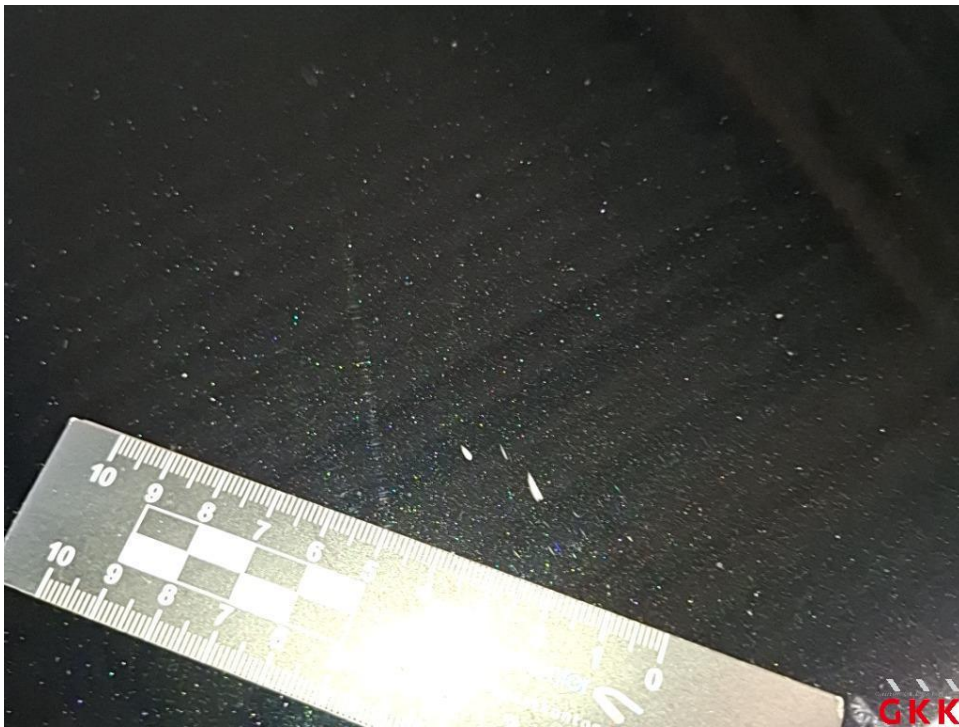
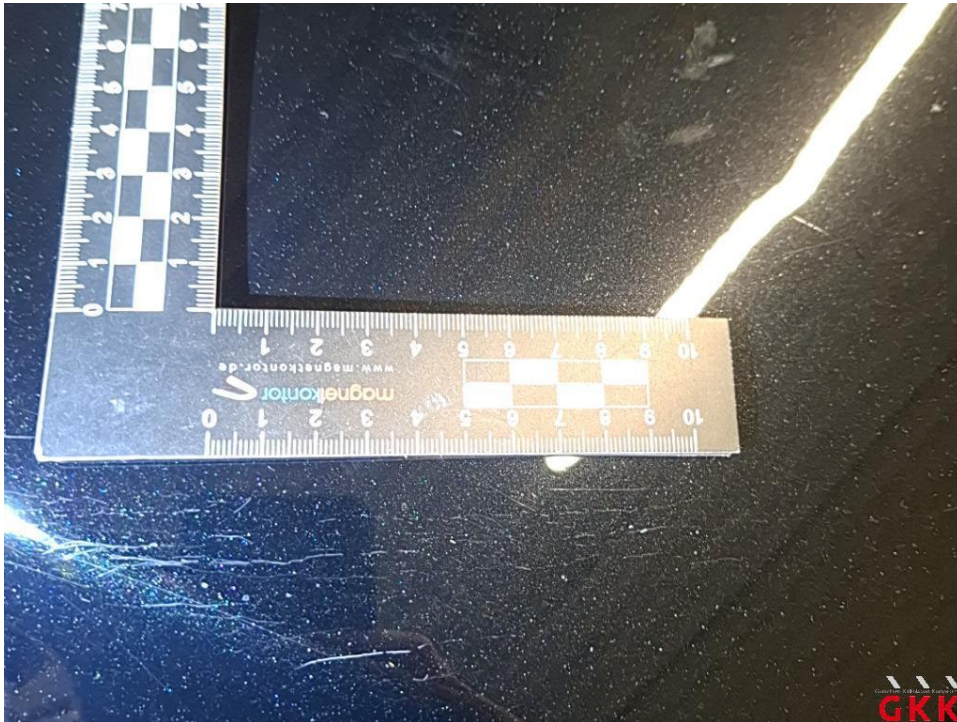
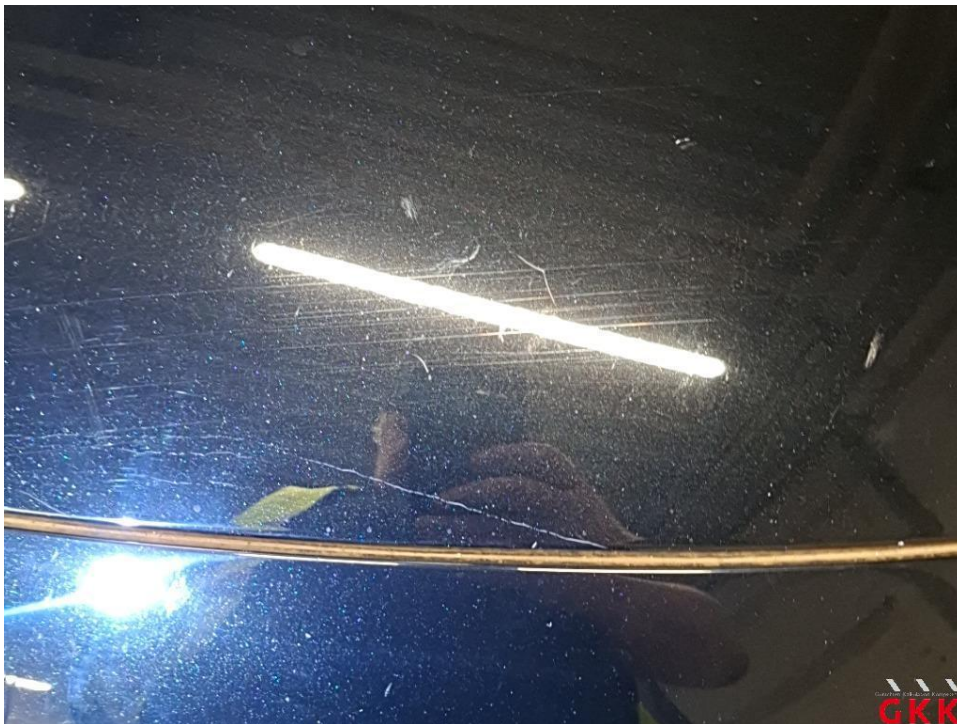
Wertbeeinflussende Faktoren		
Front (Angaben ohne MwSt.)	Reparaturkosten	MW
Stoßfänger vorne Verkleidung -lackiert-, verkratzt, lackieren (Bild 21, Bild 22, Bild 23)	929,74 €	511,36 €
Frontgrill lackiert, verkratzt, lackieren (Bild 27, Bild 28)	371,82 €	204,50 €
Motorhaube, Steinschlag und Kratzer, lackieren (Bild 24, Bild 25, Bild 26)	655,94 €	360,77 €
Frontscheibe mit Regensensor und Frontkamera, verkratzt, ersetzen (Bild 33, Bild 34)	811,59 €	811,59 €
Seite links (Angaben ohne MwSt.)	Reparaturkosten	MW
Kotflügel vorne links, verkratzt, lackieren (Bild 29, Bild 30)	546,09 €	300,35 €
Tür vorne links, verkratzt, lackieren (Bild 35, Bild 36)	558,12 €	306,97 €
Tür hinten links, verkratzt, lackieren (Bild 37, Bild 38)	589,75 €	324,36 €
Seitenwand links, verkratzt, lackieren (Bild 39, Bild 40, Bild 41)	706,41 €	388,53 €
Seite rechts (Angaben ohne MwSt.)	Reparaturkosten	MW
Seitenwand rechts, verkratzt, lackieren (Bild 46, Bild 47)	706,41 €	388,53 €

Bild 24 Motorhaube, Steinschlag und Kratzer, lackieren

Bild 25 Motorhaube, Steinschlag und Kratzer, lackieren

Bild 26 Motorhaube, Steinschlag und Kratzer, lackieren

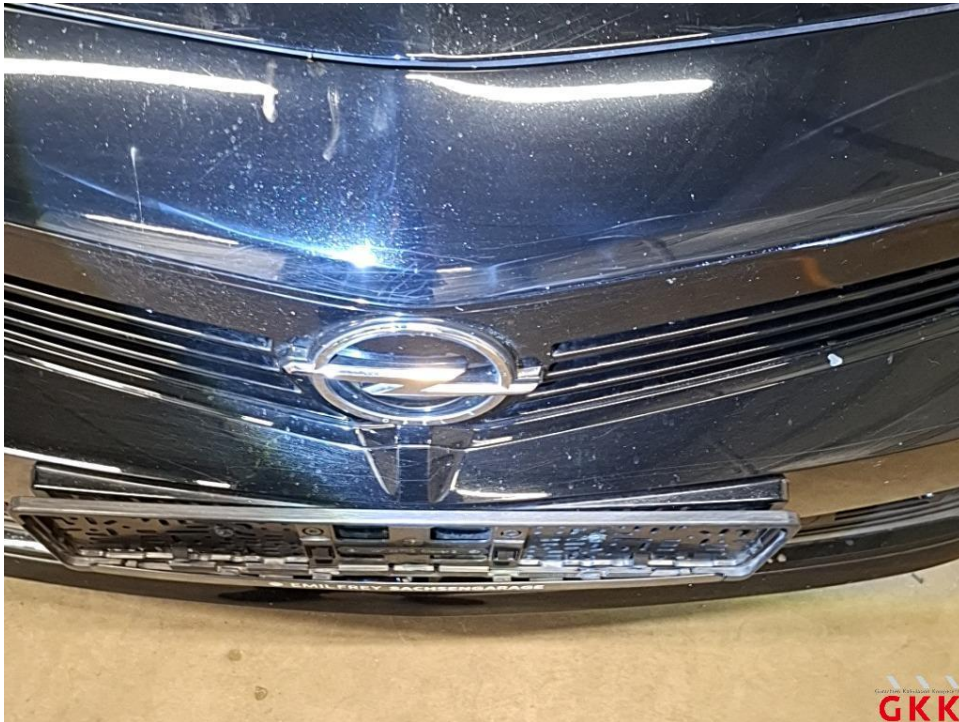
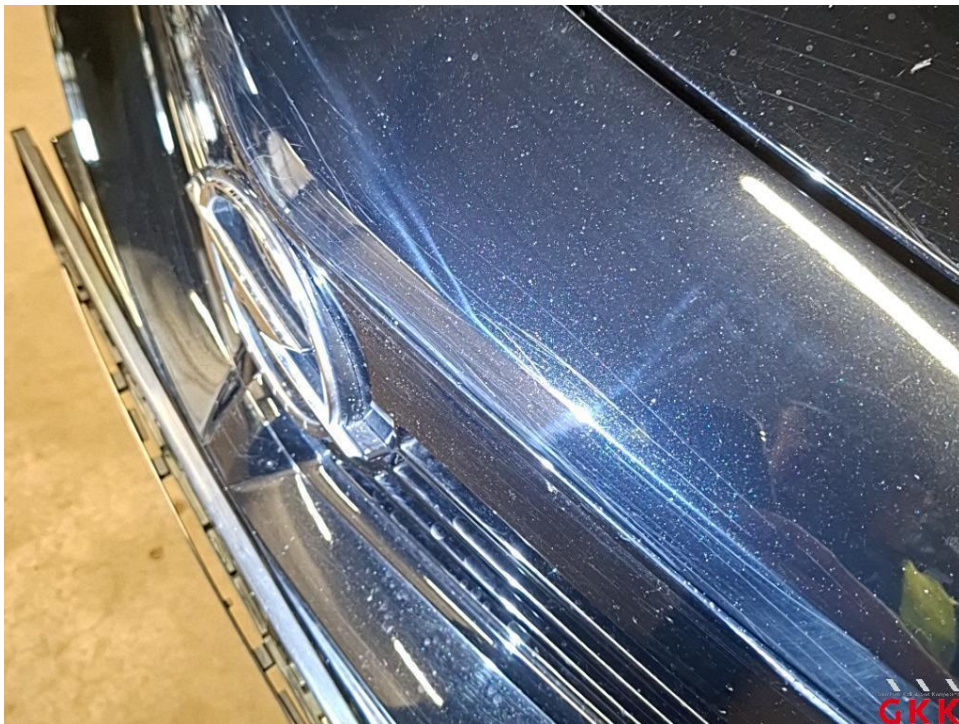
Bild 27 Frontgrill, lackiert, verkratzt, lackieren

Bild 28 Frontgrill, lackiert, verkratzt, lackieren

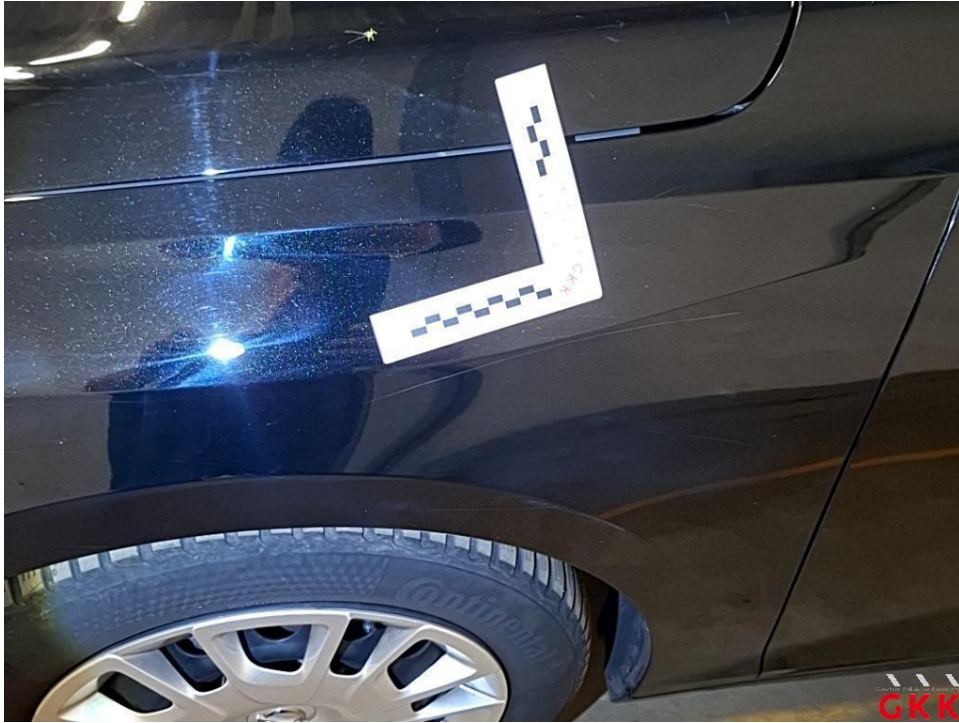
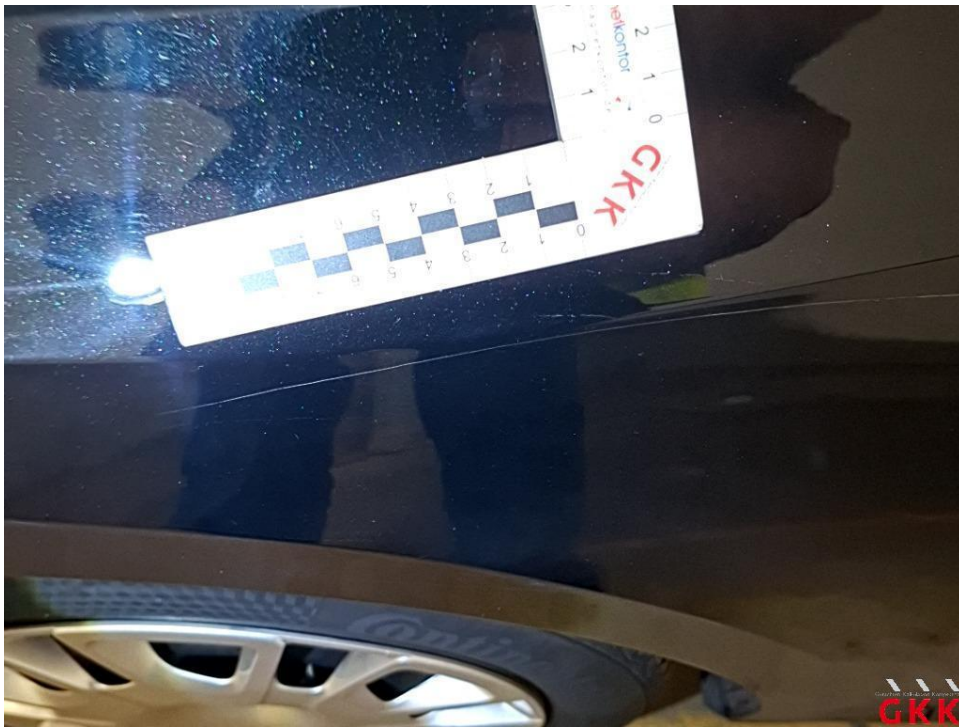
Bild 29 Kotflügel vorne links, verkratzt, lackieren

Bild 30 Kotflügel vorne links, verkratzt, lackieren

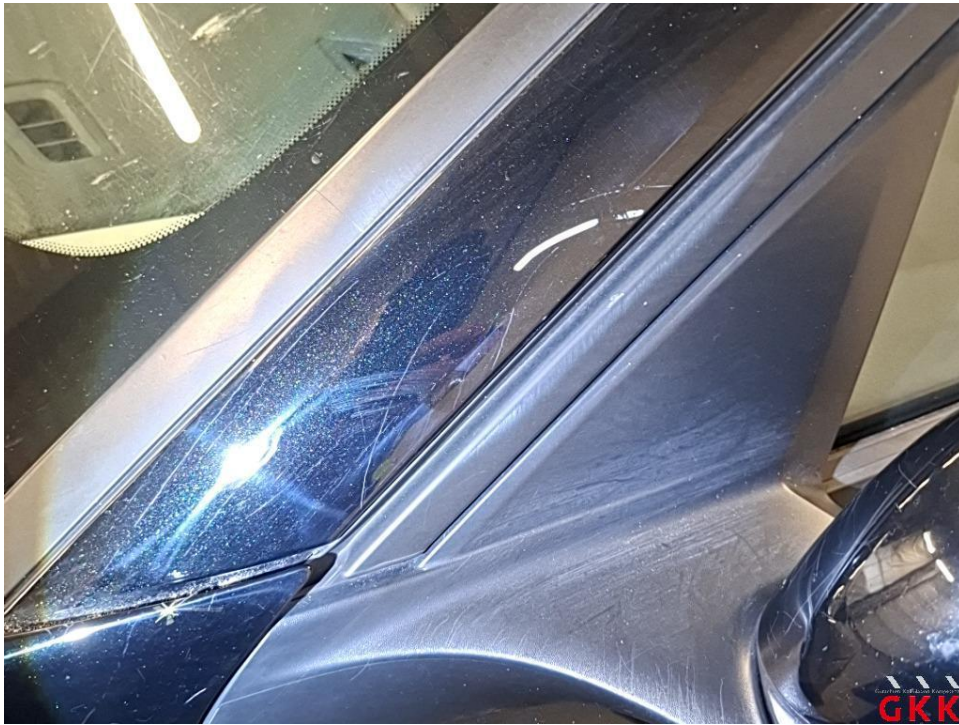
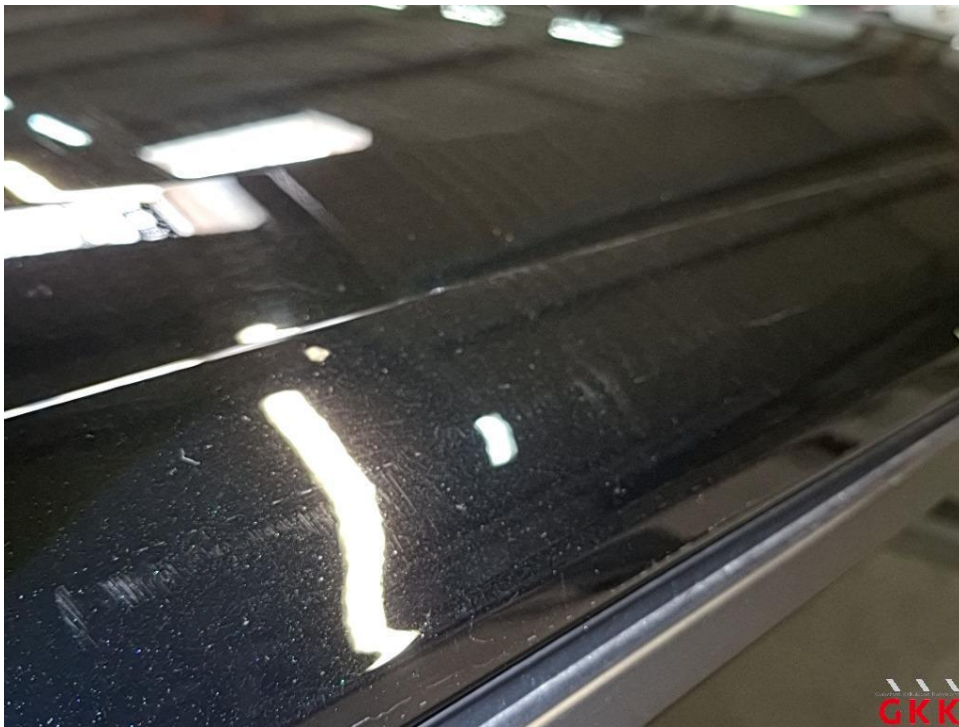
Bild 31 Fahrzeug, außen, verkratzt, aufbereiten

Bild 32 Fahrzeug, außen, verkratzt, aufbereiten

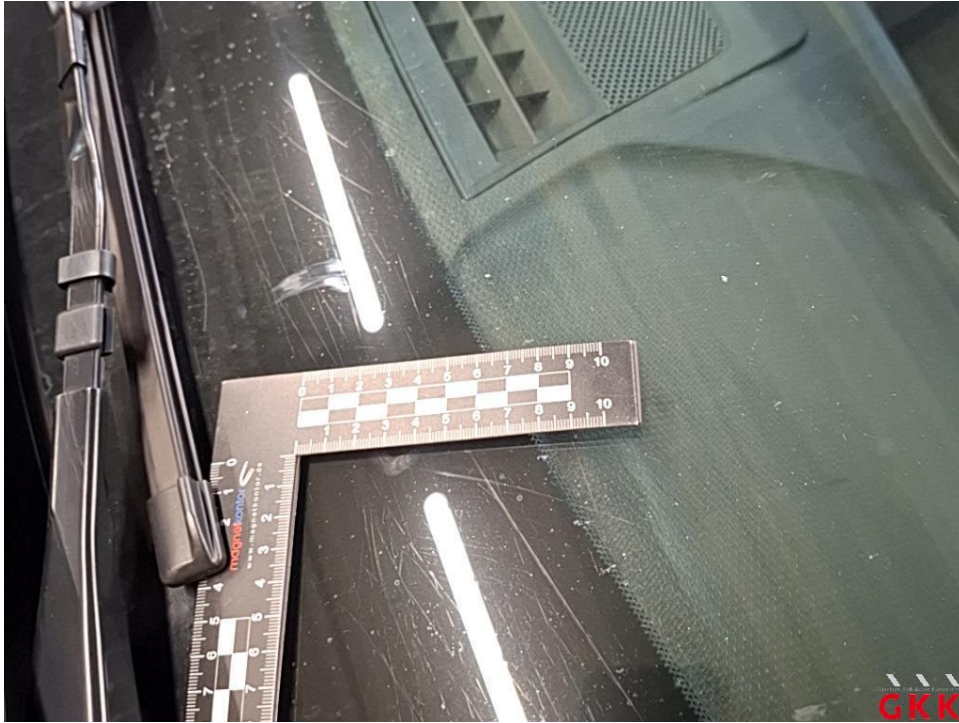
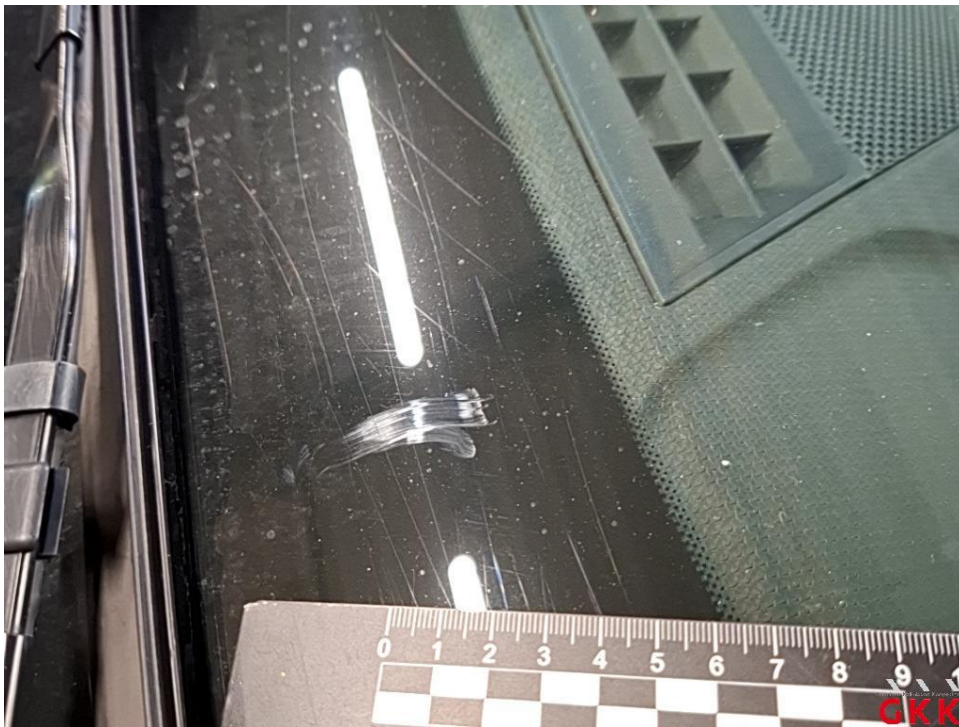
Bild 33 Frontscheibe, mit Regensensor und Frontkamera, verkratzt, ersetzen

Bild 34 Frontscheibe, mit Regensensor und Frontkamera, verkratzt, ersetzen

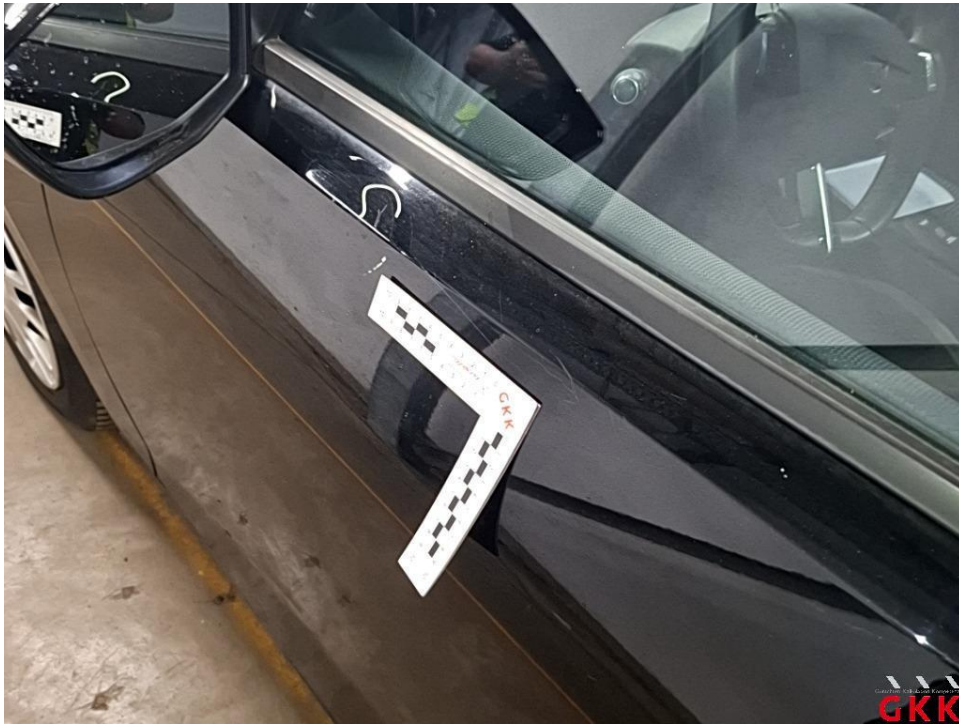
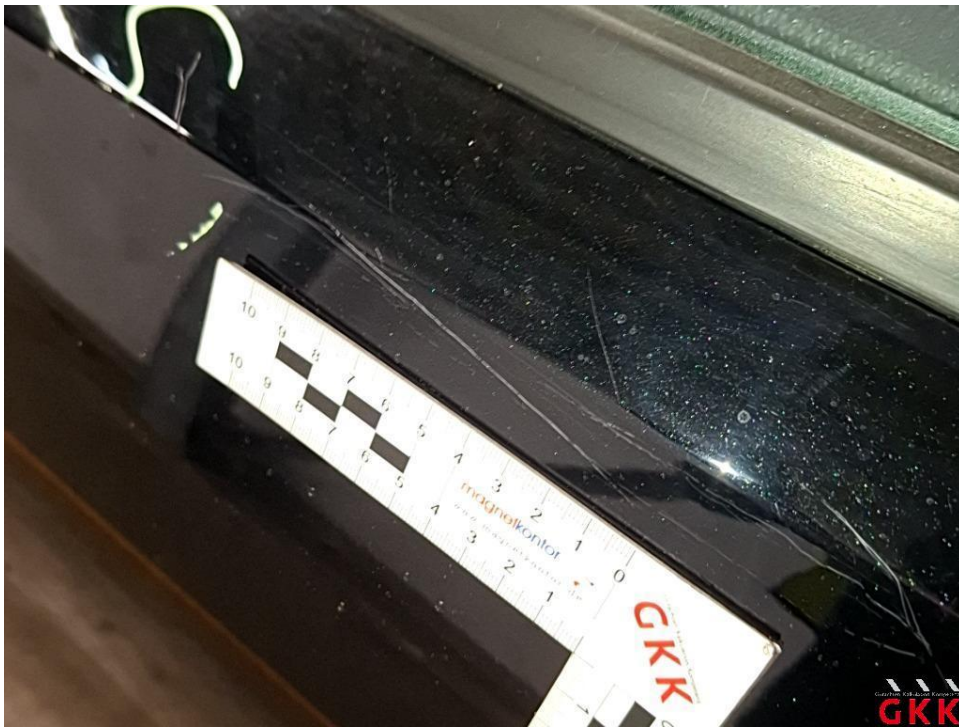
Bild 35 Tür vorne links, verkratzt, lackieren

Bild 36 Tür vorne links, verkratzt, lackieren

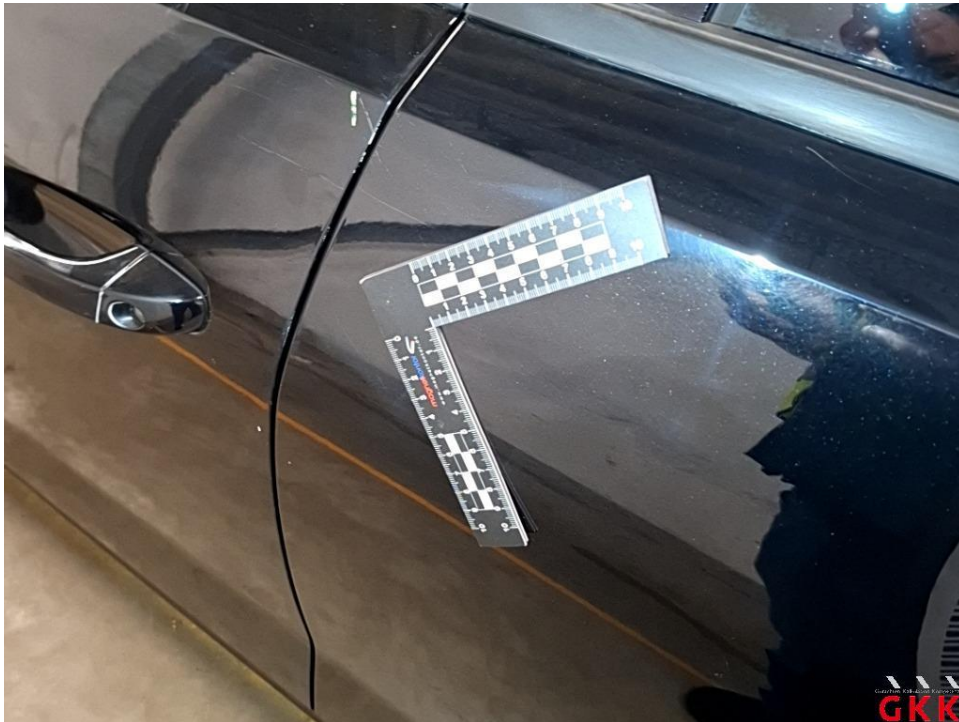
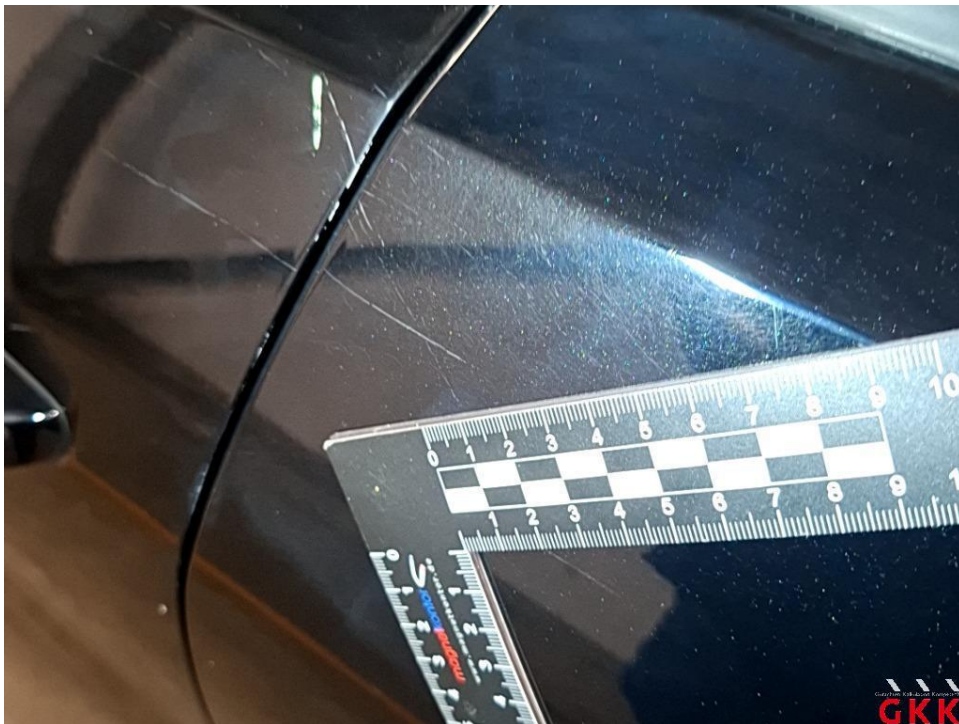
Bild 37 Tür hinten links, verkratzt, lackieren

Bild 38 Tür hinten links, verkratzt, lackieren

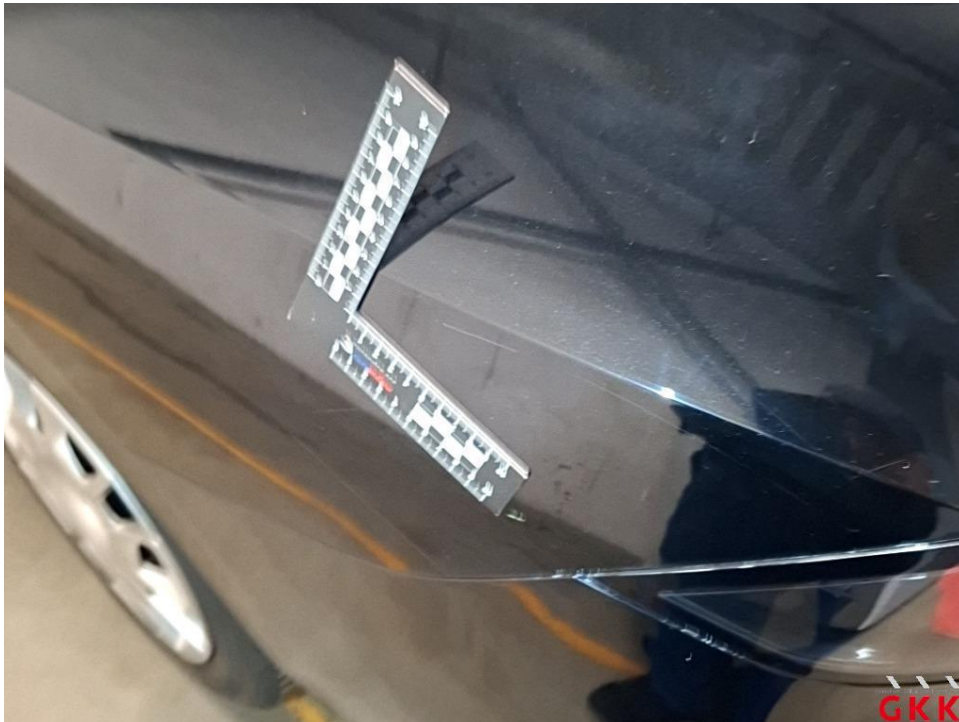
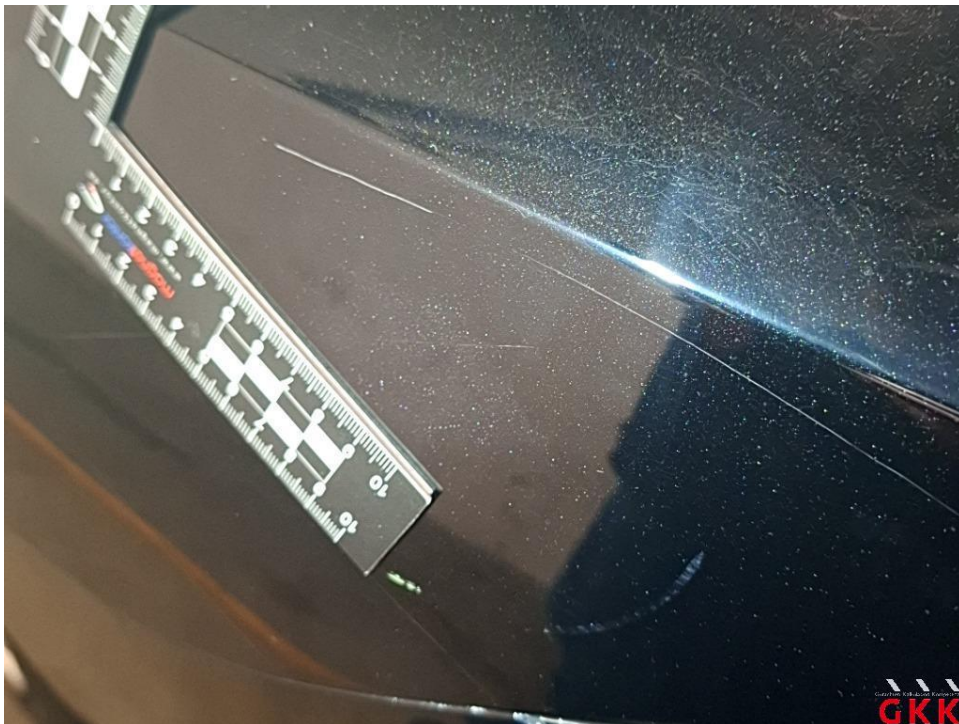
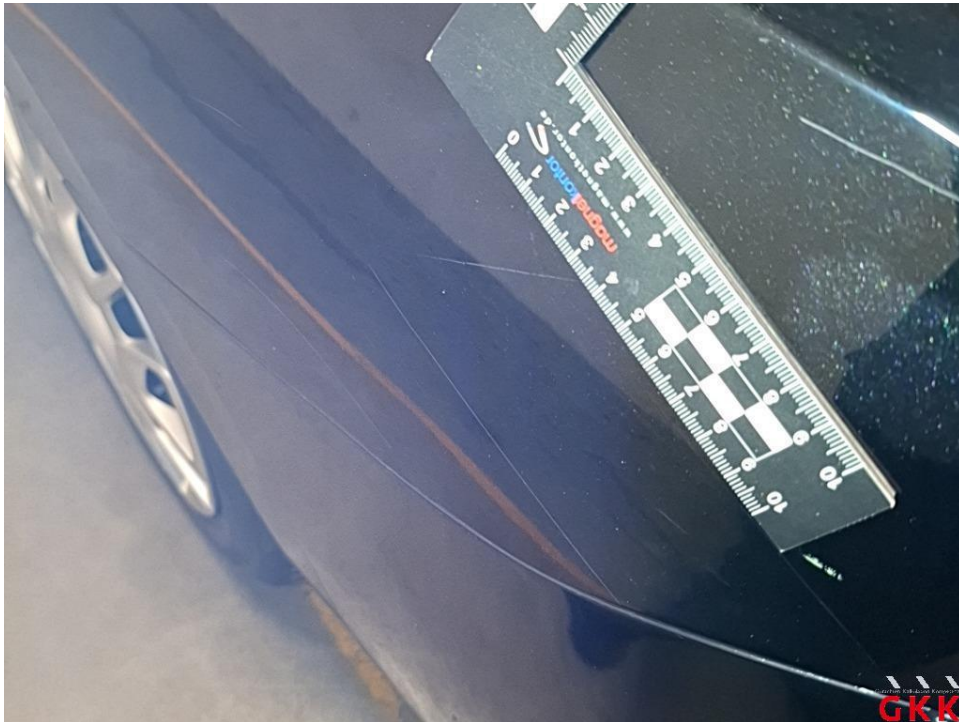
Bild 39 Seitenwand links, verkratzt, lackieren

Bild 40 Seitenwand links, verkratzt, lackieren

Bild 41 Seitenwand links, verkratzt, lackieren

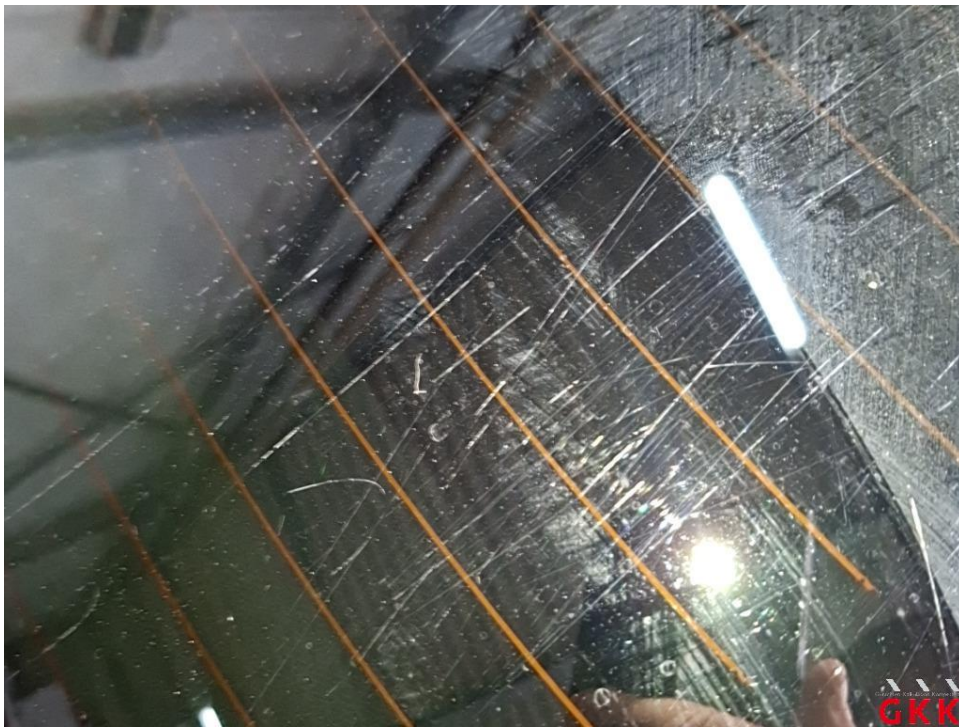
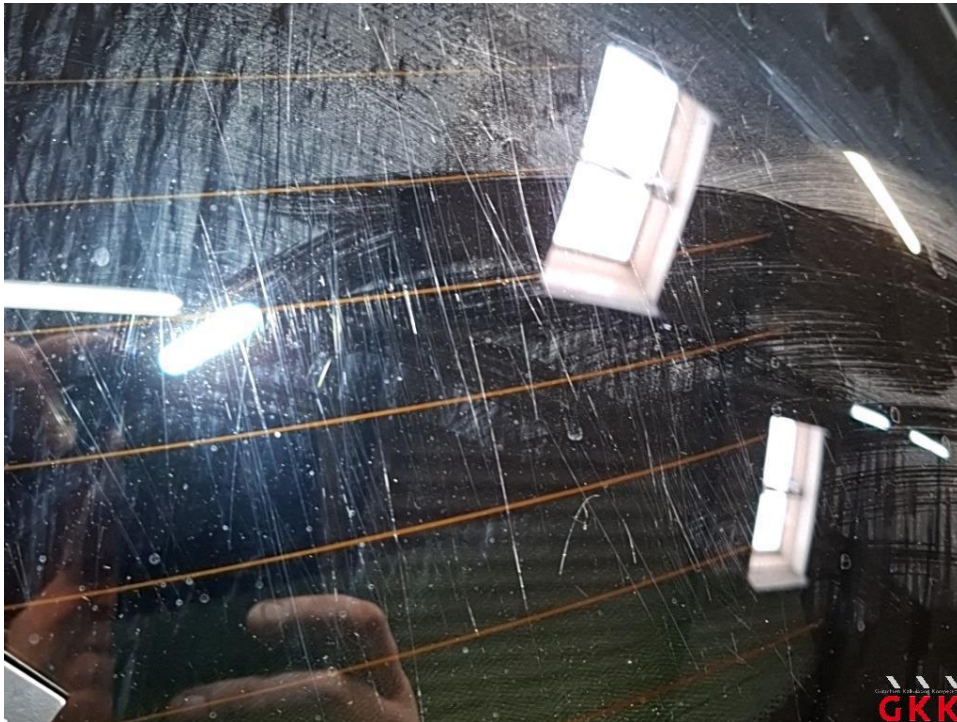
Bild 42 Heckscheibe, verkratzt, ersetzen

Bild 43 Heckscheibe, verkratzt, ersetzen

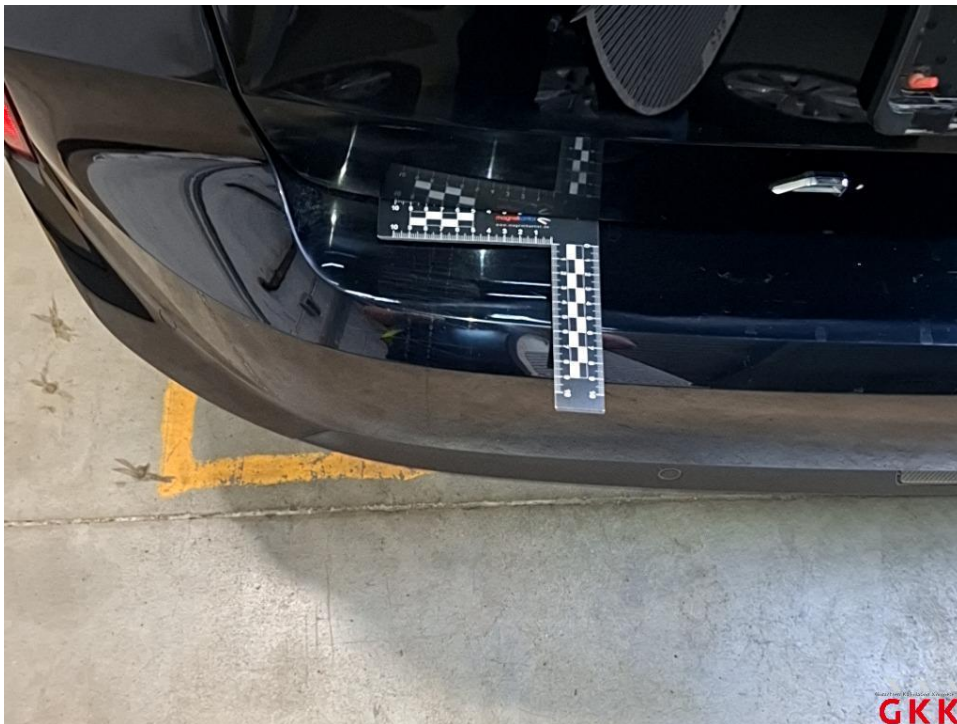
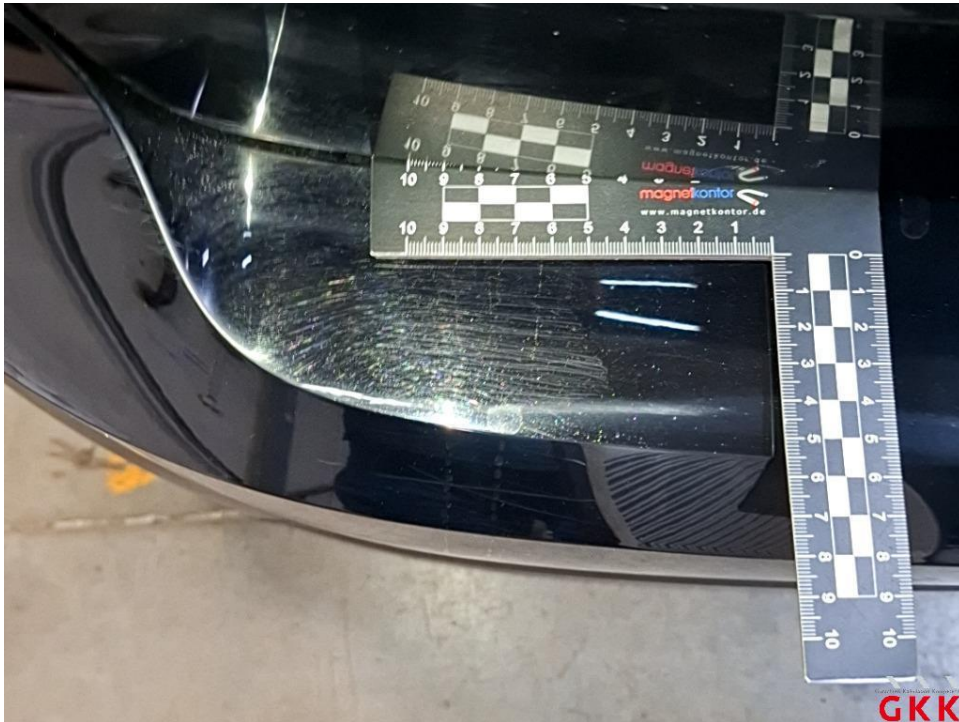
Bild 44 Stoßfänger hinten, Verkleidung -lackiert-, verkratzt, lackieren

Bild 45 Stoßfänger hinten, Verkleidung -lackiert-, verkratzt, lackieren

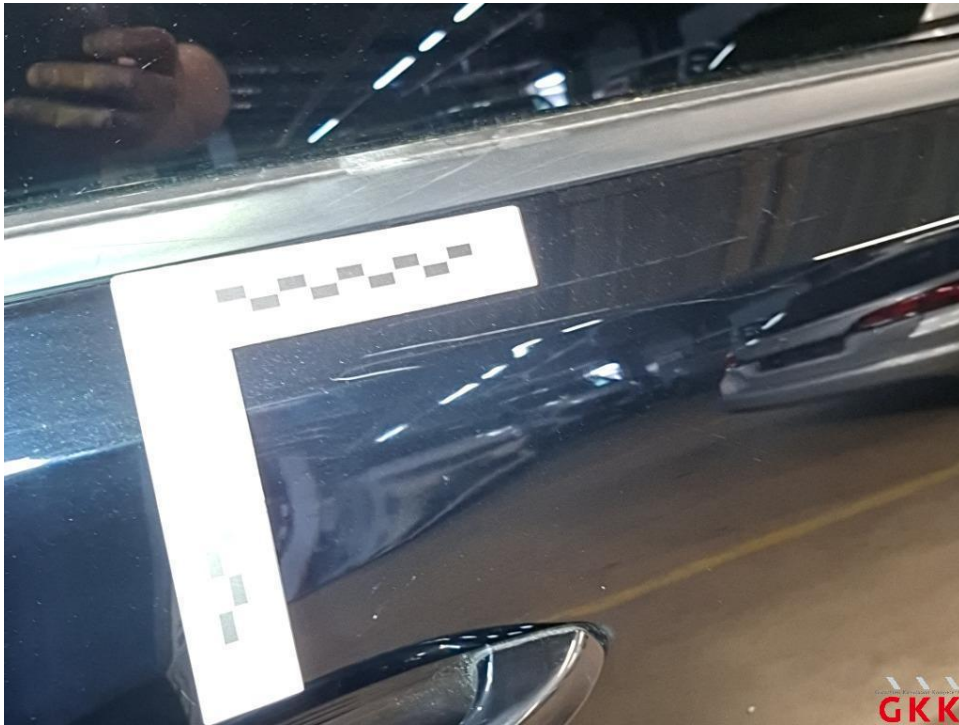
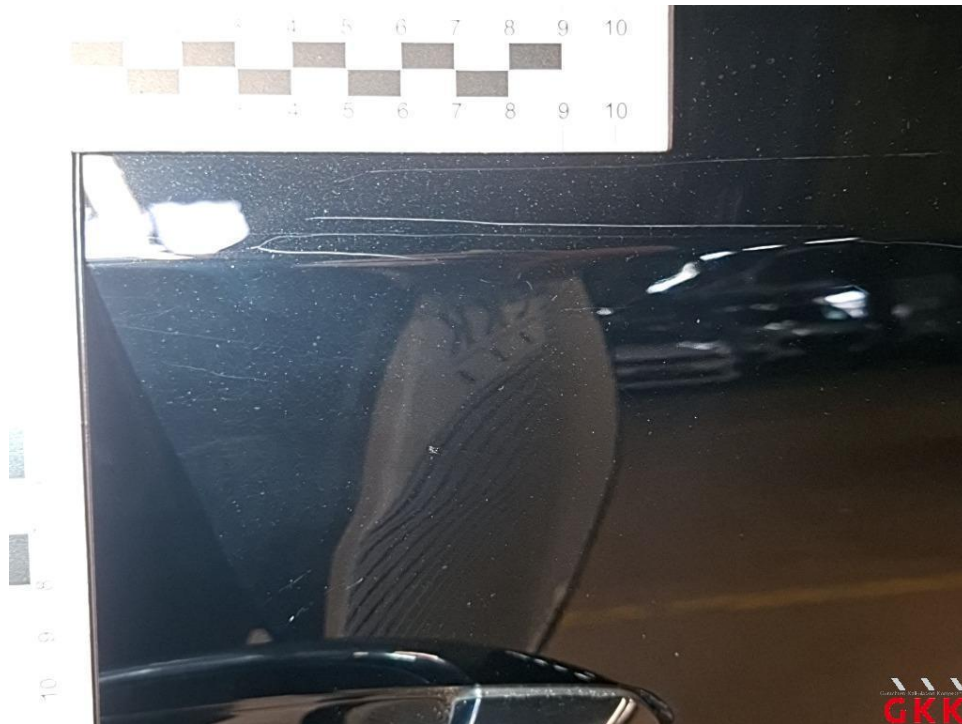
Bild 48 Tür hinten rechts, verkratzt, lackieren

Bild 49 Tür hinten rechts, verkratzt, lackieren

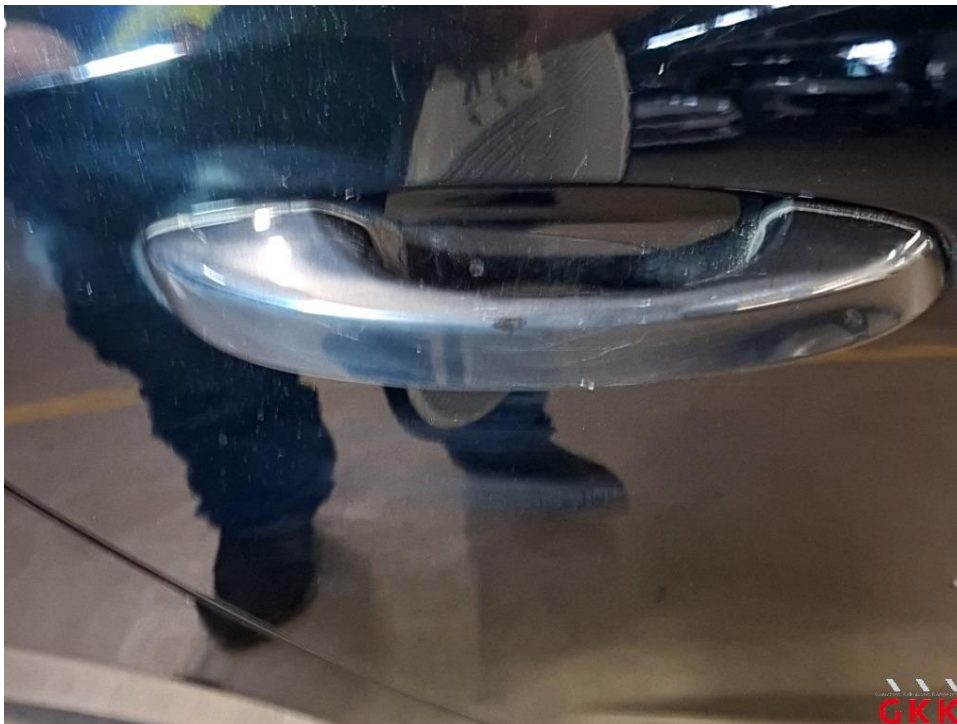
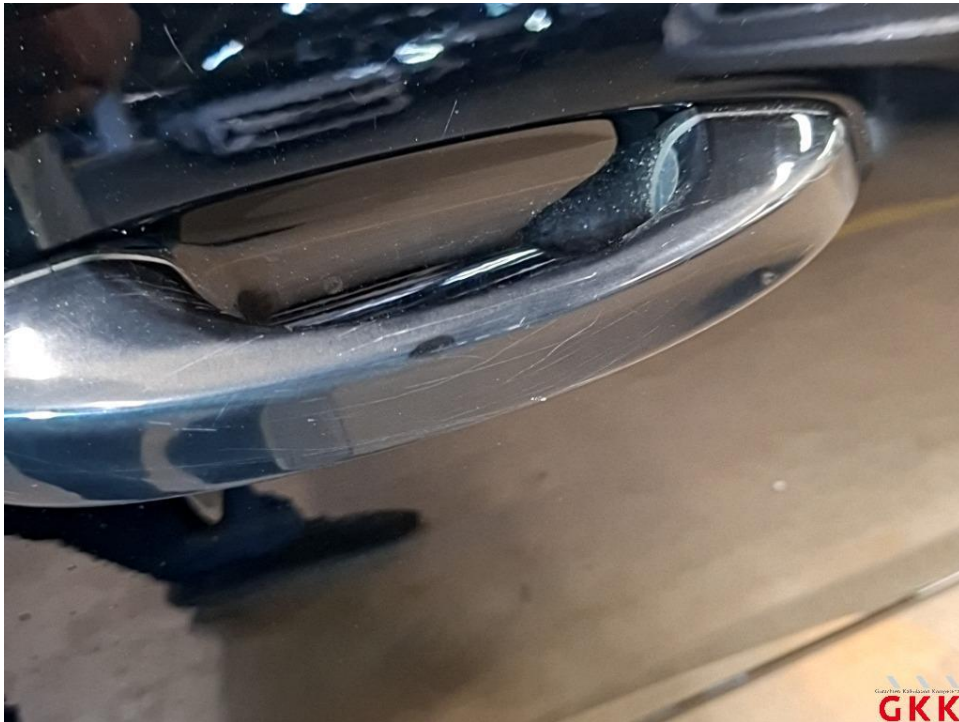
Bild 50 Tür hinten rechts, Griff, verkratzt, lackieren

Bild 51 Tür hinten rechts, Griff, verkratzt, lackieren
