Wertgutachten

Ihr Auftrag vom	29.04.2026 durch Raiffeisen-Impuls Fuhrparkmanagement GmbH & Co. KG
Besichtigungsort	36272 Niederaula, Industriestraße 11
Besichtigungsdatum	13.05.2026
Referenznummern	0002076502

Fahrzeugident.-Nr.	VXKFCYHZTP1084451		
Fahrzeugart	PKW - Kombilimousine	Farbton / Lackart	Schwarz / Metallic
Hersteller	Opel	Nächste HU	keine Angabe
Typ / Verkaufsbez.	Astra L Sports Tourer 1.5 D Business	Laufleistung abgelesen	134.510 km
Erstzulassung	20.02.2024	Emissionsklasse	Euro 6e
Getriebe / Gänge	Automatik / 8	Sitzplätze / Türen	5 / 5
Achsen / angetrieben	2 / 1	Anzahl Besitzer	keine Angabe
Motorart	Reihenmotor / Diesel	Hubraum / Nennleistung	1.498 ccm / 96 KW
Antriebsart	Frontantrieb

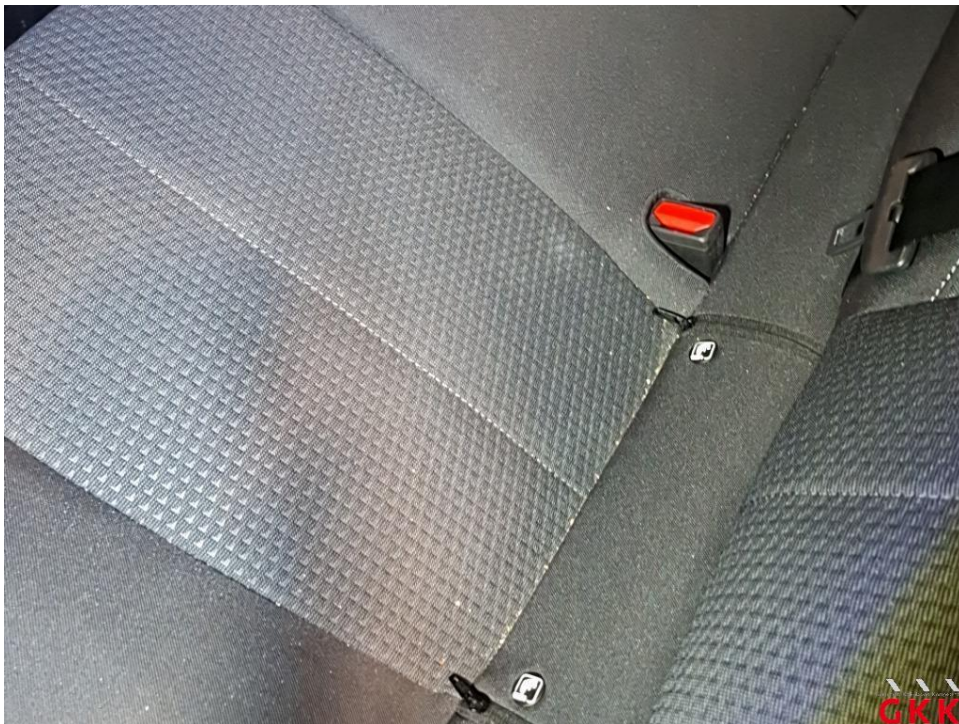
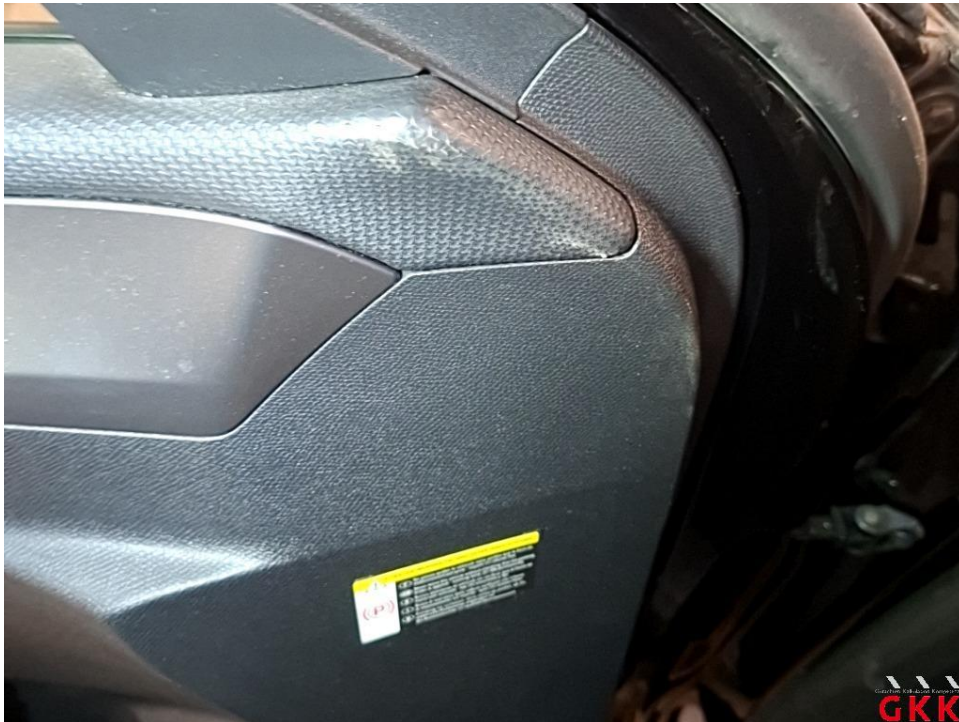
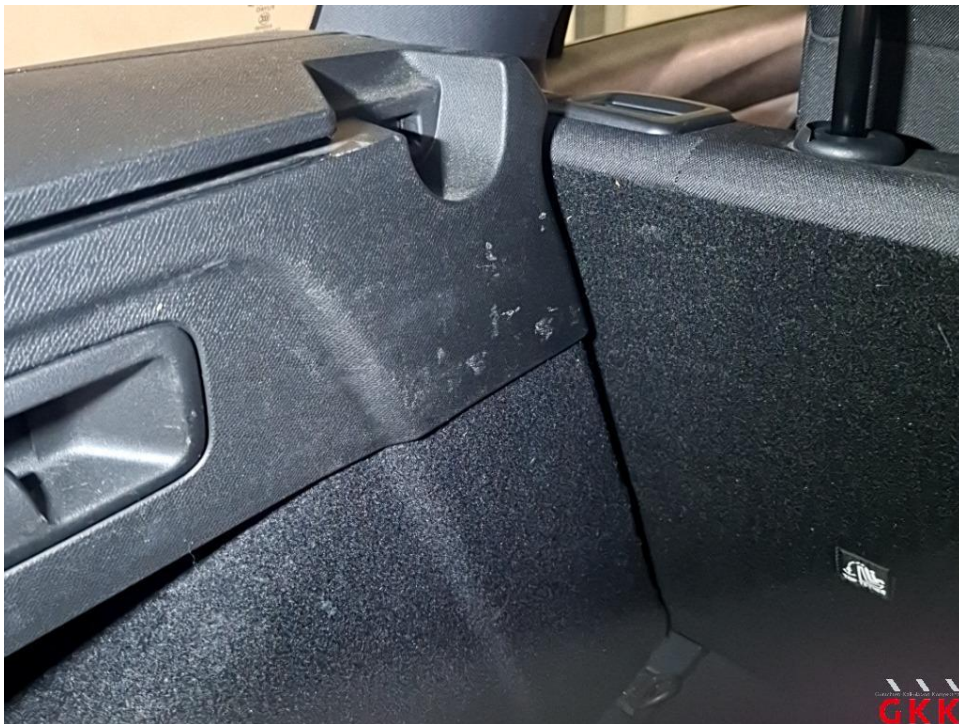
Tür hinten rechts, verkratzt, lackieren (Bild 48, Bild 49)	589,75 €	324,36 €
Tür hinten rechts Griff, verkratzt, lackieren (Bild 50, Bild 51)	121,92 €	67,06 €
Kotflügel vorne rechts, verkratzt, lackieren (Bild 18, Bild 19, Bild 20)	546,06 €	300,33 €
Heck (Angaben ohne MwSt.)	Reparaturkosten	MW
Stoßfänger hinten Verkleidung -lackiert-, verkratzt, lackieren (Bild 44, Bild 45)	802,12 €	441,17 €
Heckscheibe, verkratzt, ersetzen (Bild 42, Bild 43)	675,32 €	675,32 €
Reifen, Felgen, Radkappen (Angaben ohne MwSt.)	Reparaturkosten	MW
Radkappe(n) vorne rechts, beschädigt, ersetzen (Bild 16, Bild 17)	21,61 €	11,89 €
Sonstiges (Angaben ohne MwSt.)	Reparaturkosten	MW
Fahrzeug außen, verkratzt, aufbereiten (Bild 31, Bild 32)	319,04 €	319,04 €
Fahrzeug innen, verkratzt und verschmutzt, aufbereiten (Bild 52, Bild 53, Bild 54)	159,52 €	159,52 €

Bild 52 Fahrzeug, innen, verkratzt und verschmutzt, aufbereiten

Bild 53 Fahrzeug, innen, verkratzt und verschmutzt, aufbereiten

Bild 54 Fahrzeug, innen, verkratzt und verschmutzt, aufbereiten
