# Bewertungsgutachten / Rechedaten

**Kennzeichen**      **MZ DI36E**      **FIN**      **KMHC851JFNU088762**

## Bewertungsgutachten

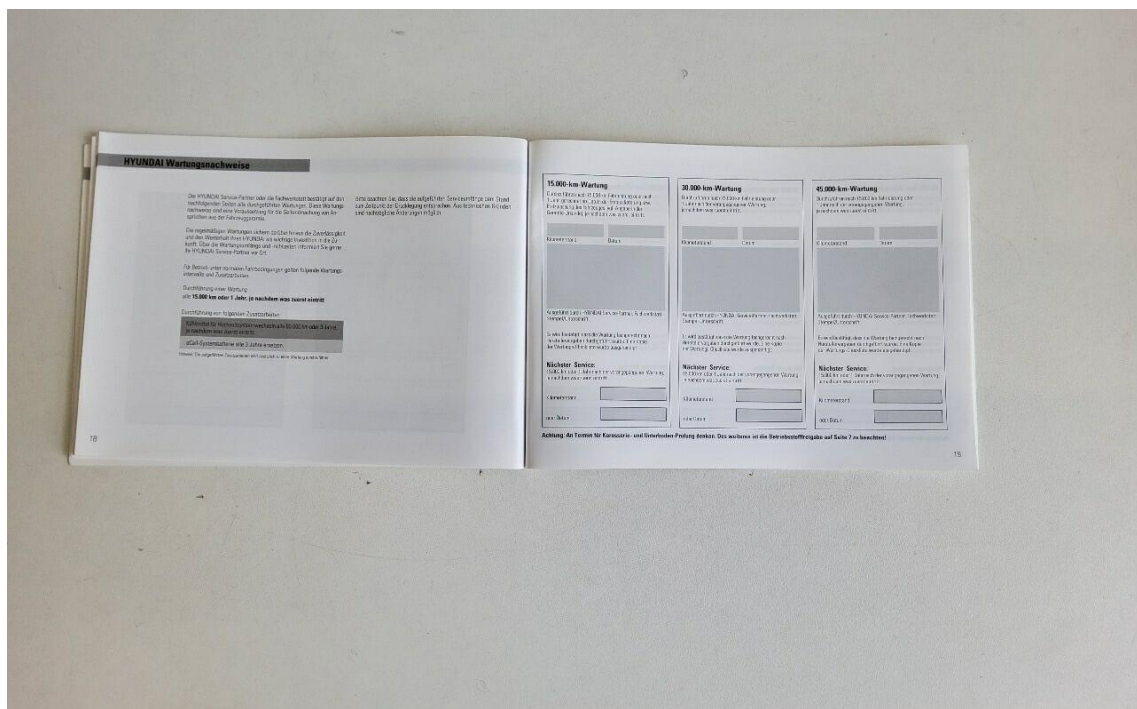
Der Wartungsnachweis ist lückenhaft.

Bild 8 : Serviceheft ohne Einträge

| Bezeichnung des Schadens / Rep.-Weg | Rep.Kost<br>brutto | Anrechn. | Minderwert<br>brutto |
|---|---|---|---|
| 1. Serviceheft ohne Einträge, prüfen und Befund festlegen, Schadenerweiterung möglich (Bild 8) | 500 | 100 | -500,00 |

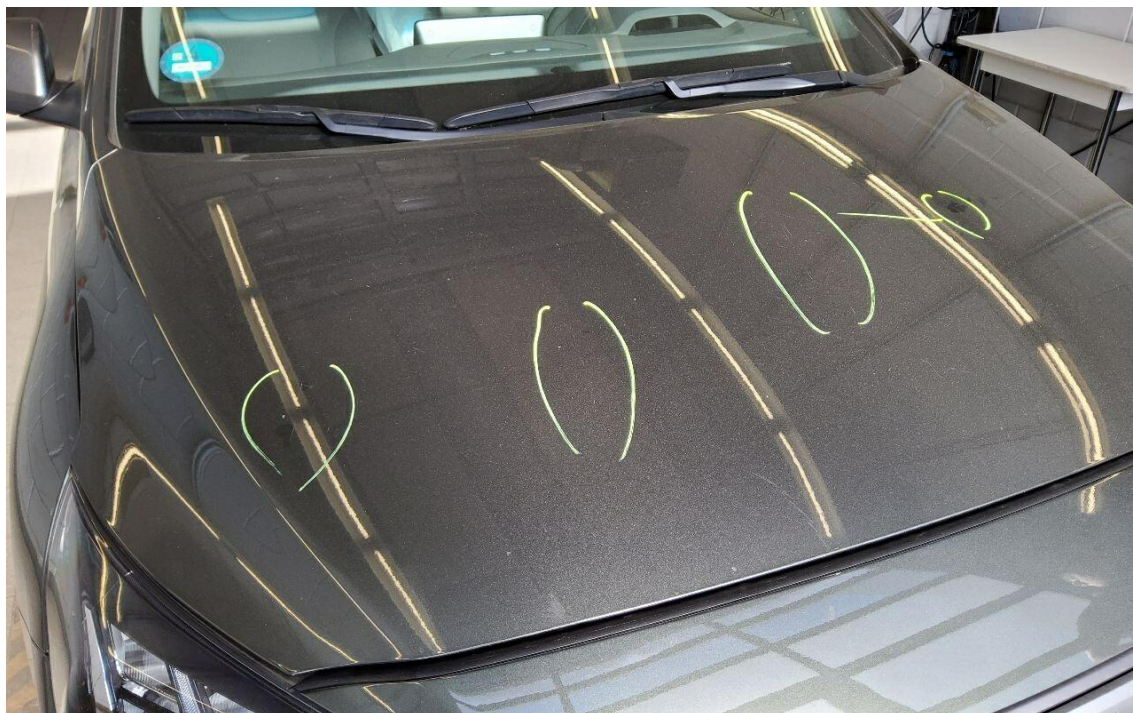
Bild 9 : Motorhaube Kratzer

| Bezeichnung des Schadens / Rep.-Weg | Rep.Kost<br>brutto | Anrechn. | Minderwert<br>brutto |
|---|---|---|---|
| 2. Motorhaube Kratzer, lackieren (Bild 9, 10, 11, 12) | 640 | 45.71 | -292,54 |

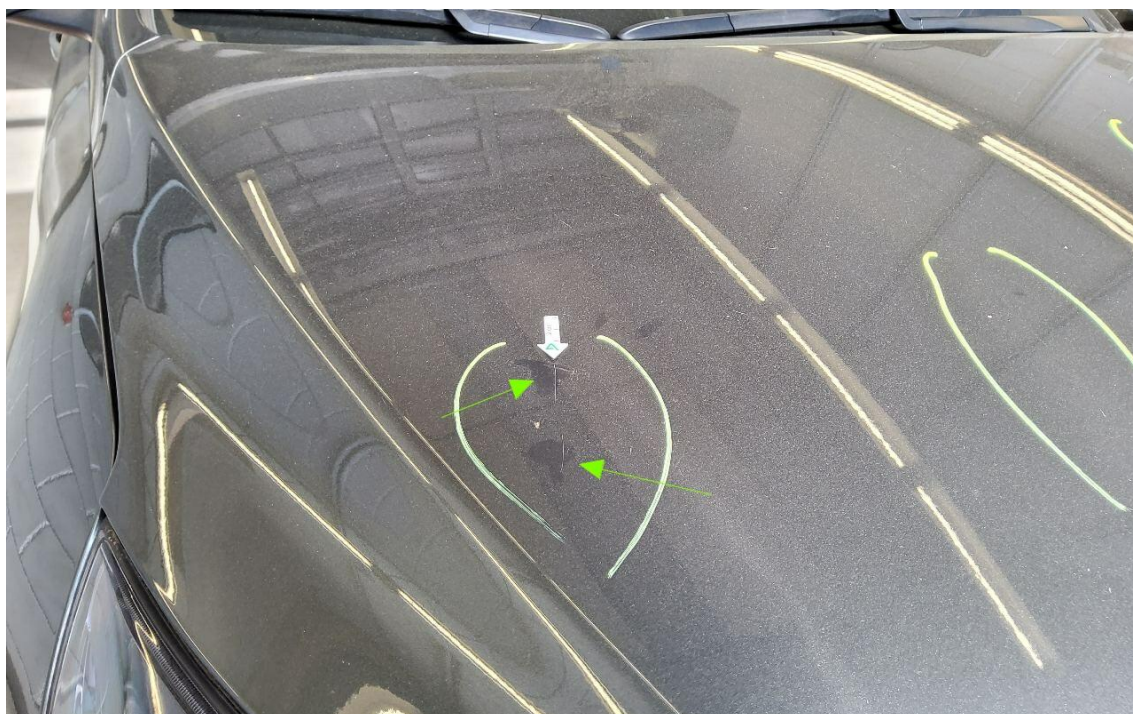
Bild 10 : Motorhaube Kratzer

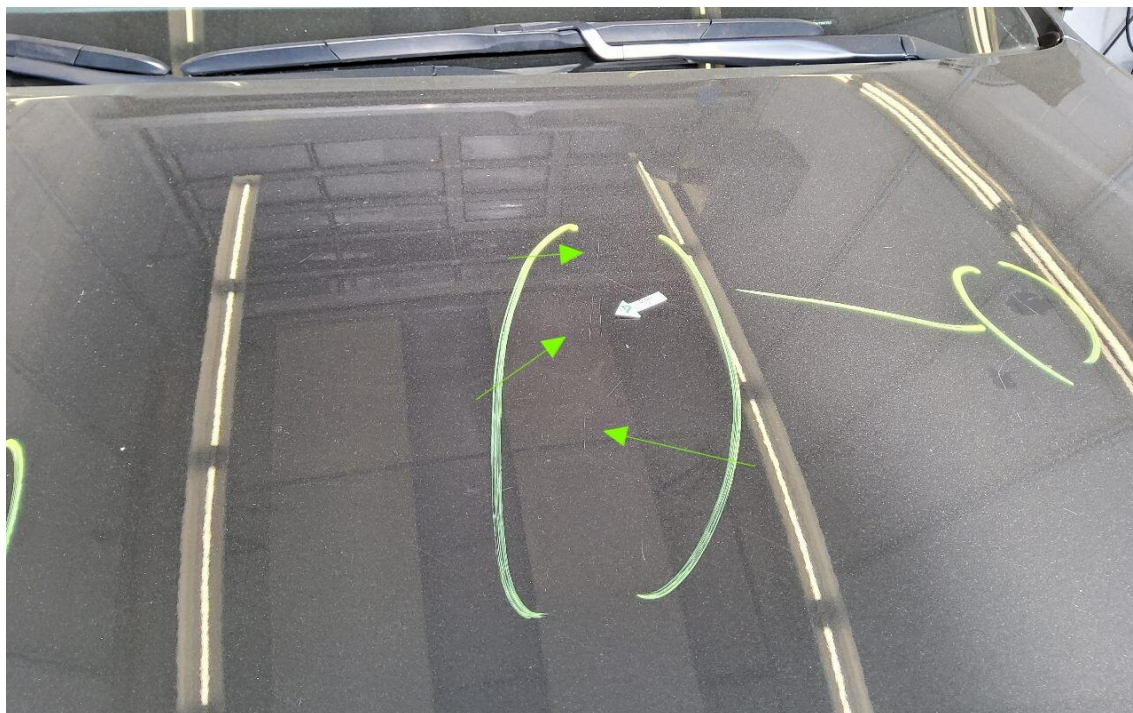
Bild 11 : Motorhaube Kratzer

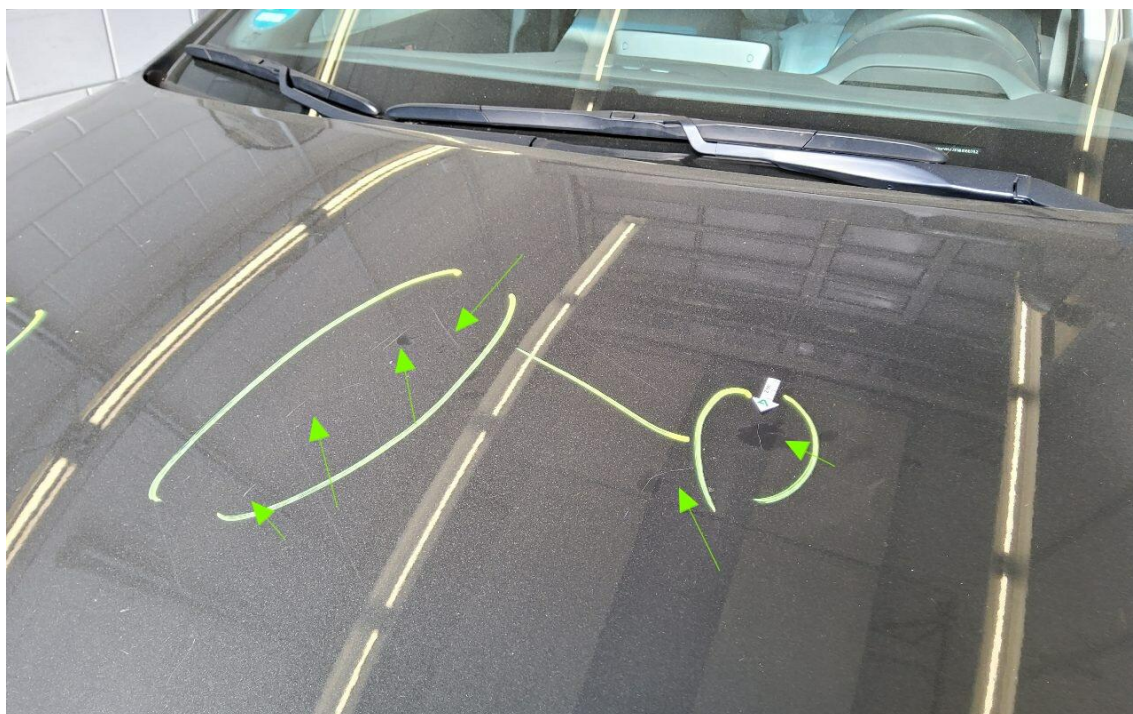
Bild 12 : Motorhaube Kratzer

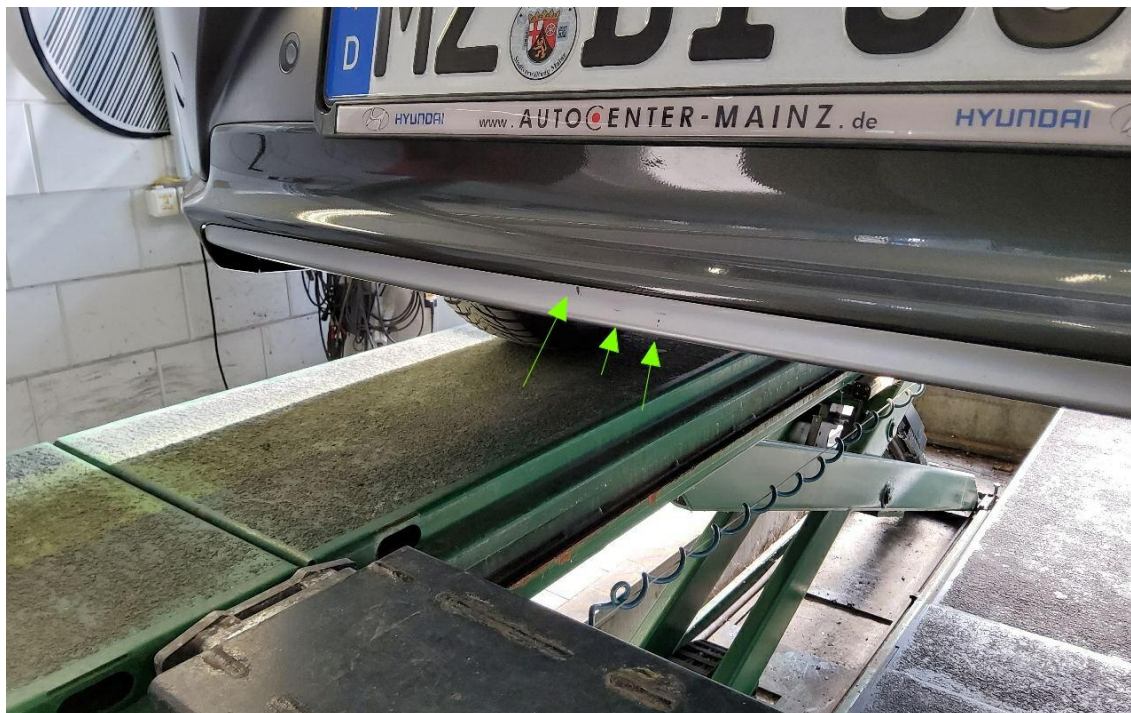
Bild 13 : Zierblende Stoßfänger hinten verschrammt

| Bezeichnung des Schadens / Rep.-Weg | Rep.Kost<br>brutto | Anrechn. | Minderwert<br>brutto |
|---|---|---|---|
| 3. Zierblende Stoßfänger hinten verschrammt, smart repair (Bild 13) | 150 | 100 | -150,00 |

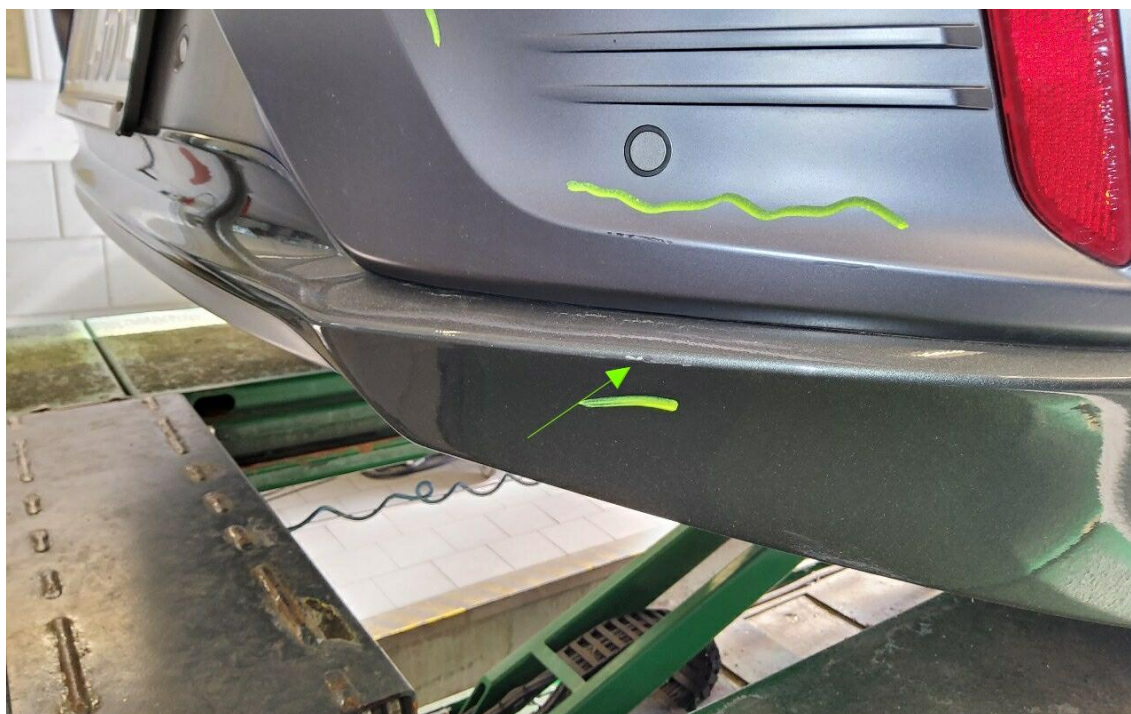
Bild 14 : Stoßfänger hinten verschrammt

| Bezeichnung des Schadens / Rep.-Weg | Rep.Kost<br>brutto | Anrechn. | Minderwert<br>brutto |
|---|---|---|---|
| 4. Stoßfänger hinten verschrammt, smart repair (Bild 14) | 150 | 100 | -150,00 |

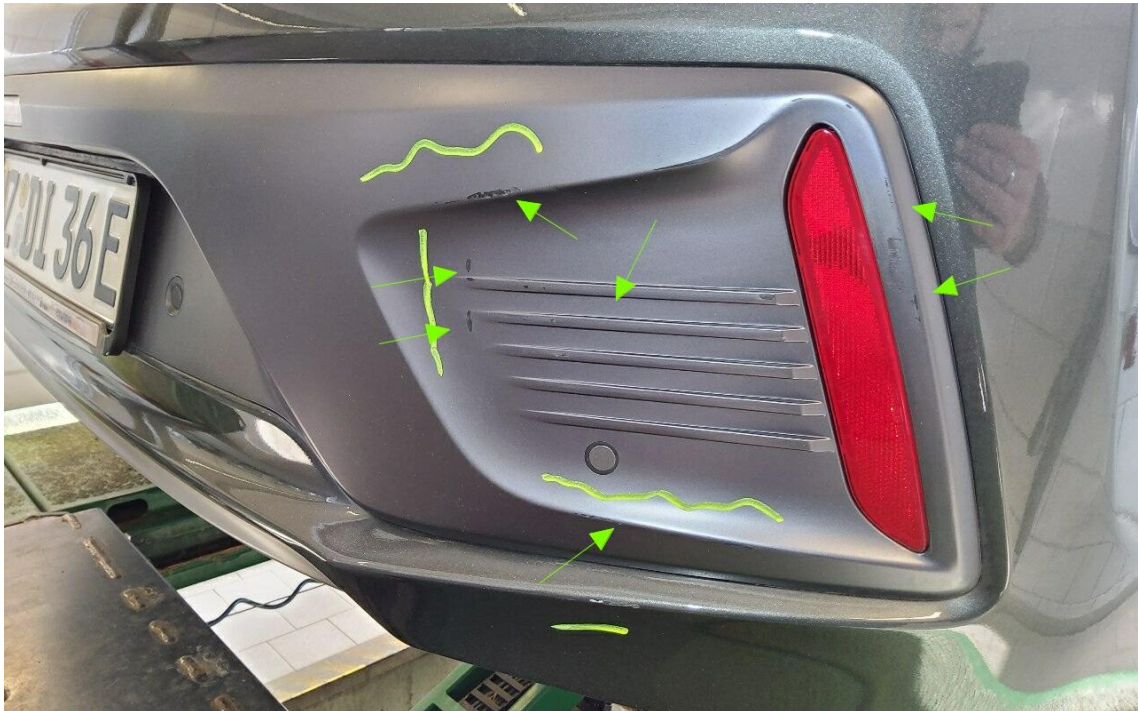
Bild 15 : Verkleidung Stoßfänger hinten verschrammt

| Bezeichnung des Schadens / Rep.-Weg | Rep.Kost<br>brutto | Anrechn. | Minderwert<br>brutto |
|---|---|---|---|
| 5. Verkleidung Stoßfänger hinten verschrammt, erneuern (Bild 15) | 440 | 100 | -440,00 |

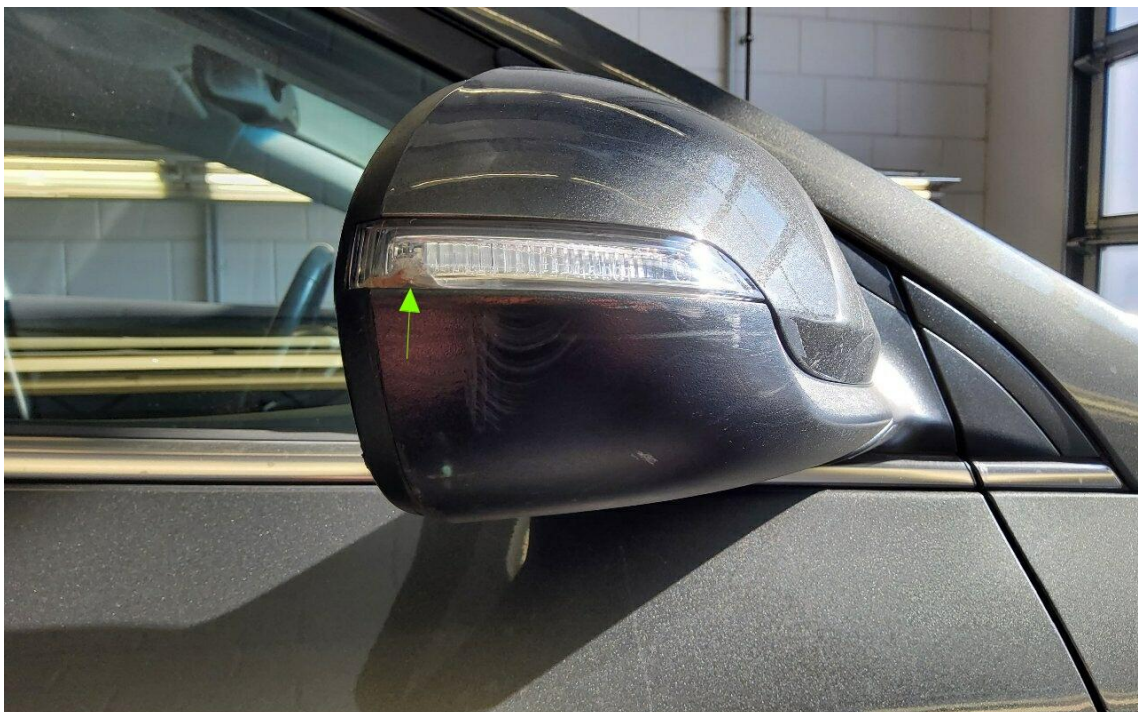
Bild 16 : Blinkerglas Spiegel rechts beschädigt

| Bezeichnung des Schadens / Rep.-Weg | Rep.Kost<br>brutto | Anrechn. | Minderwert<br>brutto |
|---|---|---|---|
| 6. Blinkerglas Spiegel rechts beschädigt, erneuern (Bild 16) | 218 | 100 | -218,00 |
