## Fahrzeugbeschreibung

**Fahrzeug:** **BMW 5er-Reihe 530e xDrive Touring A Kombi 5-türig 1998 ccm 292 PS / 215 KW Elektrisch 8-Gang Automatik**

## Zustandsbericht

Besichtigungsdatum: 26.06.2026  
**Protokollnummer: 46188398**  
Anlieferungsdatum: 26.06.2026

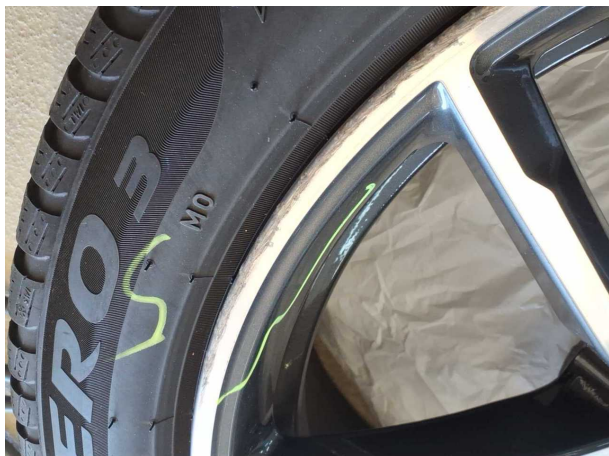
| Nr. | Bauteilgruppe | Beschreibung |
|---|---|---|
| 1 | 2.Radsatz | 1 Leichtmetallfelge - verkratzt / verschürft - kein Abzug |

**Beschädigung #1:** 2.Radsatz: 1 Leichtmetallfelge - verkratzt / verschürft - kein Abzug

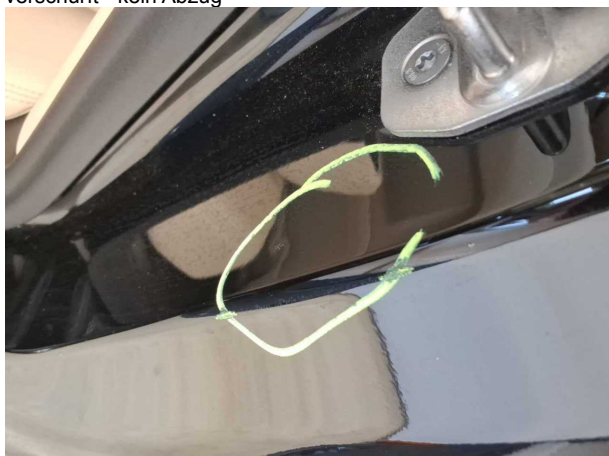
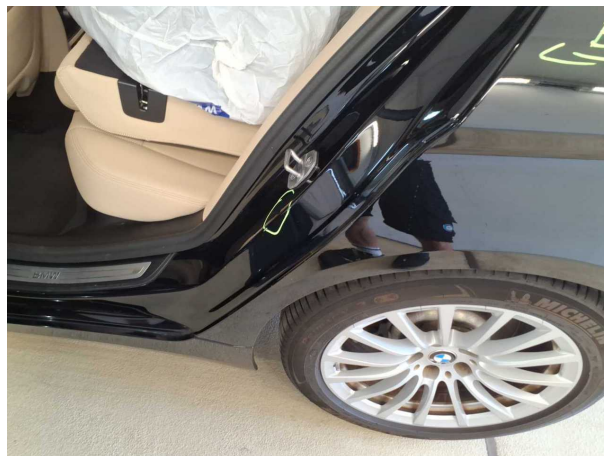
| Nr. | Bauteilgruppe | Beschreibung |
|---|---|---|
| 3 | Seitenwand links | Einstieg - Delle(n) - sanft instandsetzen |

**Beschädigung #3:** Seitenwand links: Einstieg - Delle(n) - sanft instandsetzen

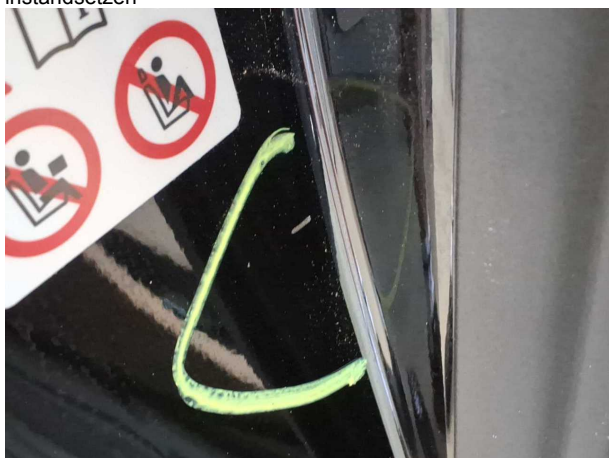
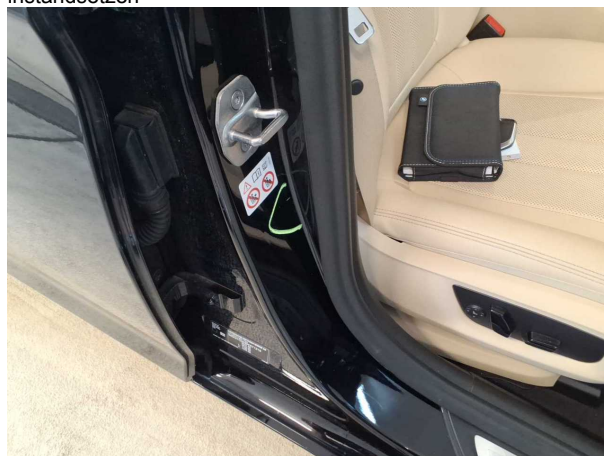
| Nr. | Bauteilgruppe | Beschreibung |
|---|---|---|
| 4 | Schweller rechts | Einstieg - Delle / Lackschaden - Smart Repair |

**Beschädigung #4:** Schweller rechts: Einstieg - Delle / Lackschaden - Smart Repair

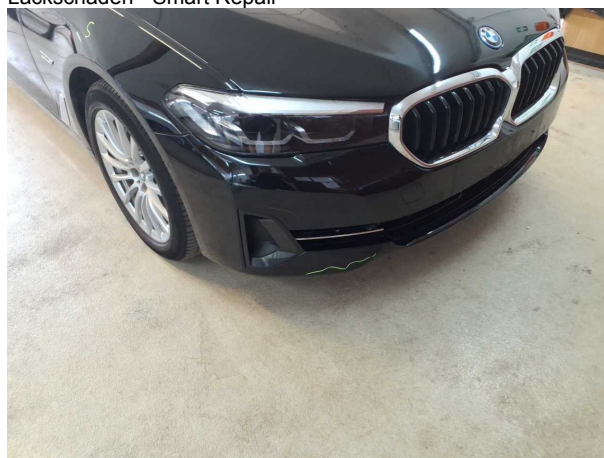
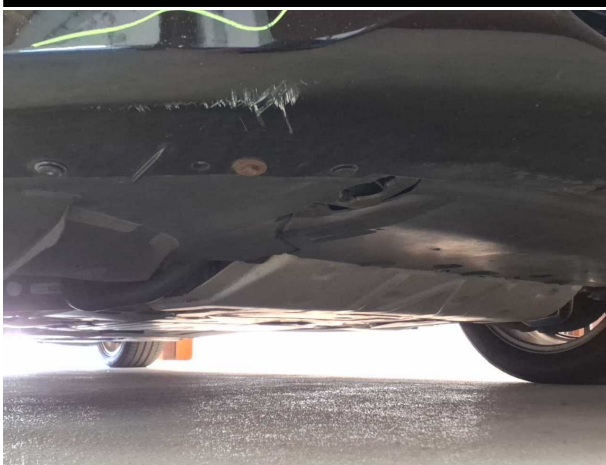
| Nr. | Bauteilgruppe | Beschreibung |
|---|---|---|
| 5 | Stoßfänger vorn | Stoßfänger vorn - verkratzt / verschürft - Smart Repair |

**Beschädigung #5:** Stossfänger vorn: Stossfänger vorn - verkratzt / verschürft - Smart Repair

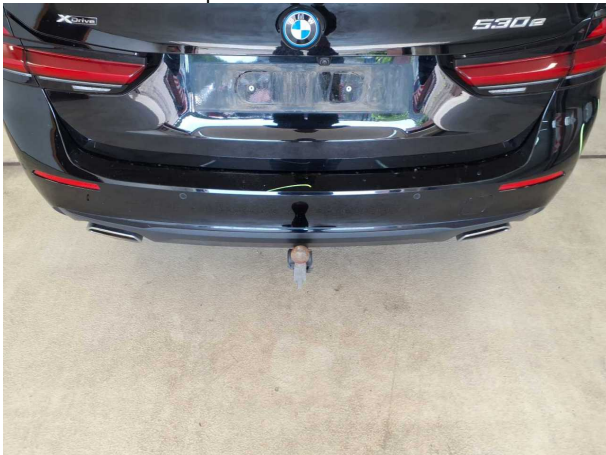
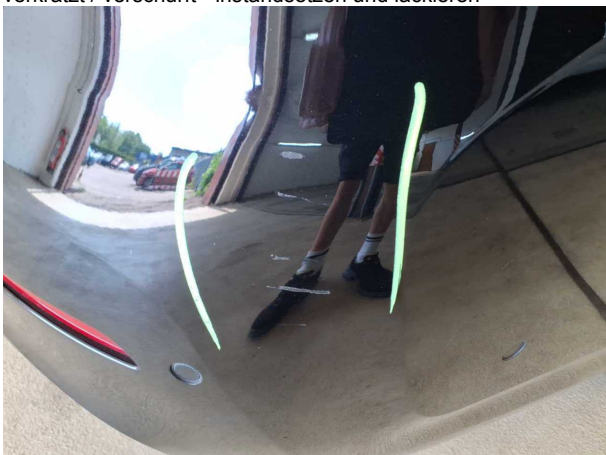
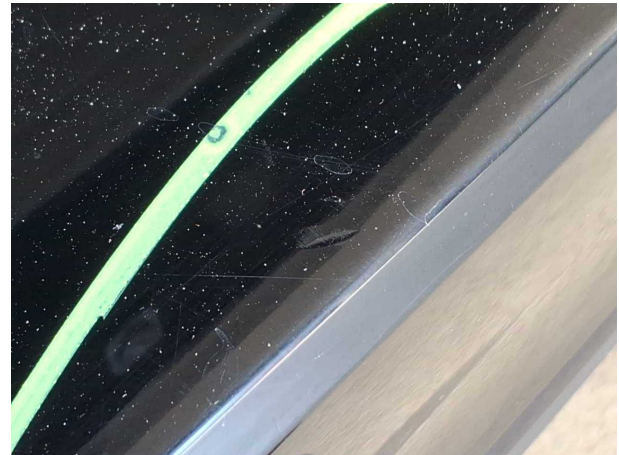
| Nr. | Bauteilgruppe | Beschreibung |
|---|---|---|
| 7 | Stoßfänger hinten | Stoßfänger hinten - verkratzt / verschürft - instandsetzen und lackieren |

**Beschädigung #7:** Stossfänger hinten: Stossfänger hinten - verkratzt / verschürft - instandsetzen und lackieren

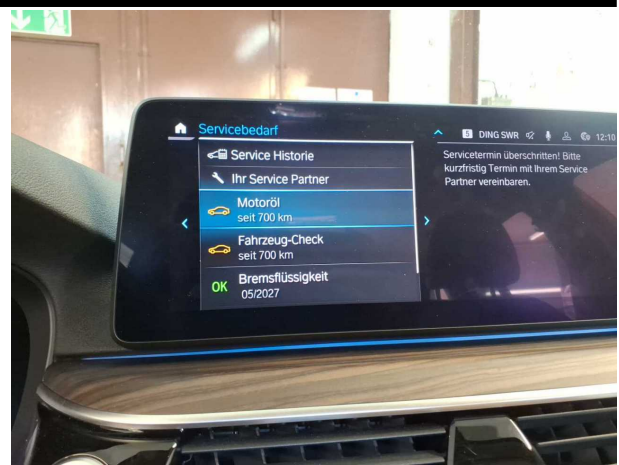
| Nr. | Bauteilgruppe | Beschreibung |
|---|---|---|
| 6 | Sonstiges | Inspektion/Wartung - fällig - erneuern |

**Beschädigung #6:** Sonstiges: Inspektion/Wartung - fällig - erneuern

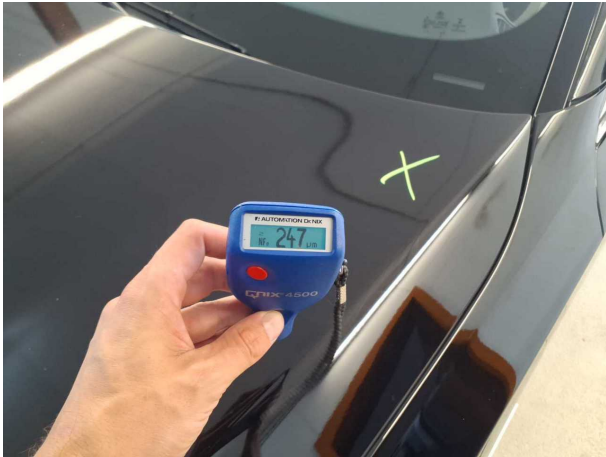
| Nr. | Ort |
|---|---|
| 1 | Kotflügel links, Motorhaube |

**Nachlackierung 1:** Kotflügel links, Motorhaube

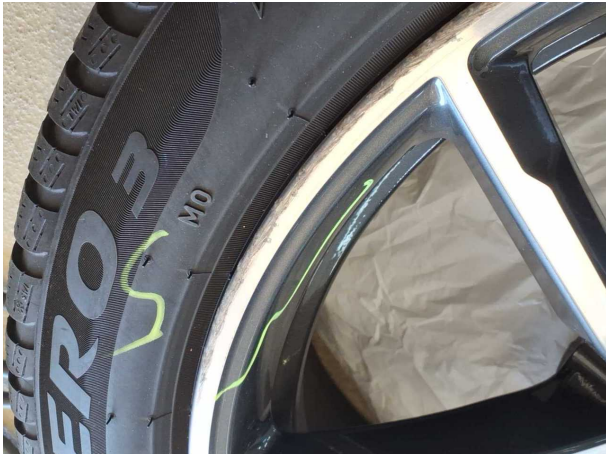
| No. | Component group | Description |
|---|---|---|
| 1 | 2nd wheel set | 1 alloy rim - Scratched - No deduction |

**Damage #1:** 2nd wheel set: 1 alloy rim - Scratched - No deduction

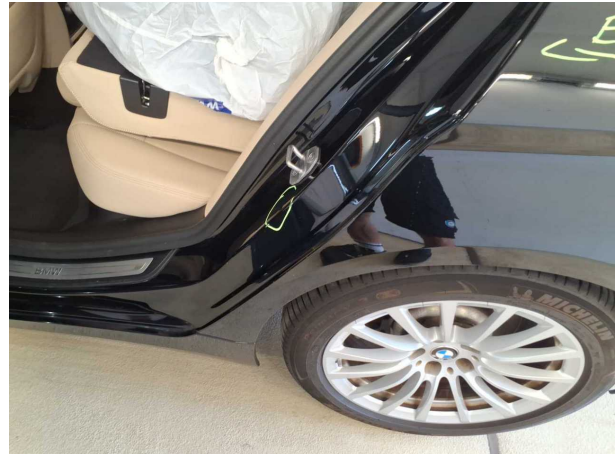
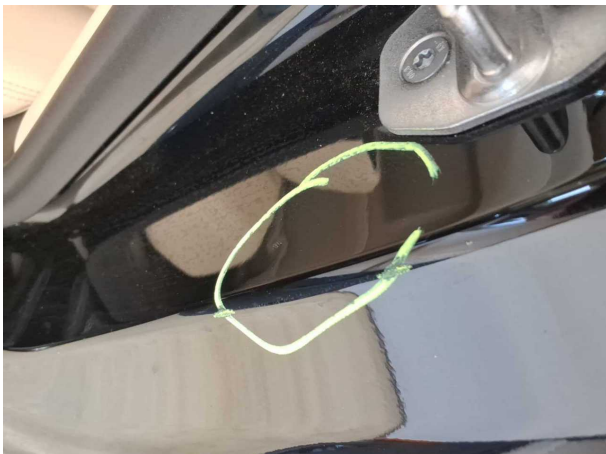
| No. | Component group | Description |
|---|---|---|
| 3 | Side panel - rear left side | Sill - dent(s) - Smooth repair work |

**Damage #3:** Side panel - rear left side: Sill - dent(s) - Smooth repair work

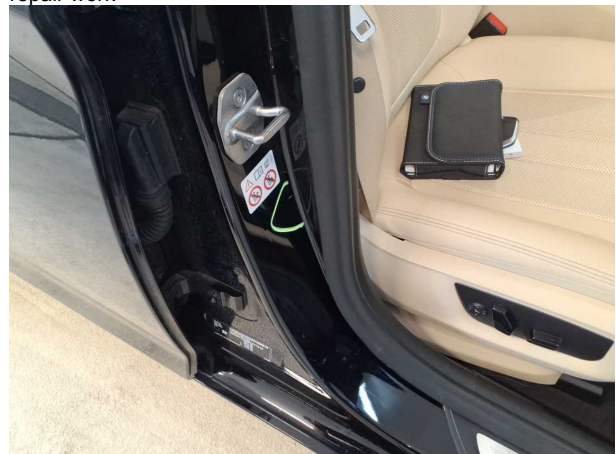
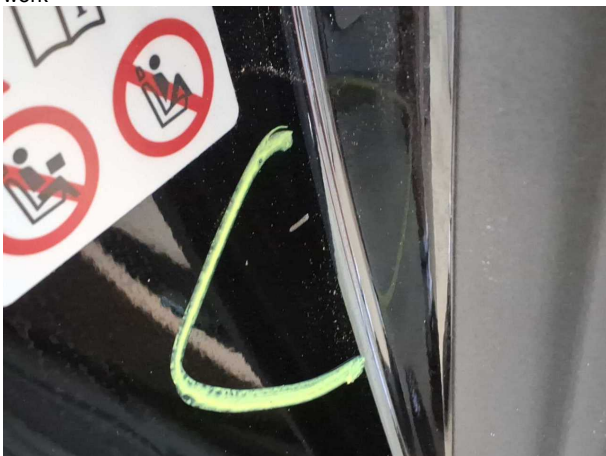
| No. | Component group | Description |
|---|---|---|
| 4 | Sill - right side | Sill - Dent / paintcoat damage - Smart repair |

**Damage #4:** Sill - right side: Sill - Dent / paintcoat damage - Smart repair

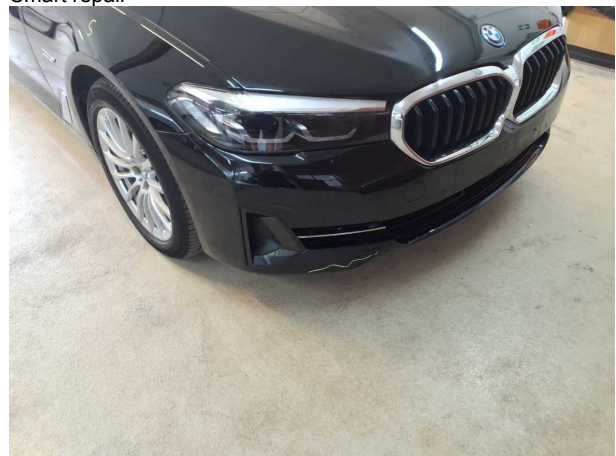
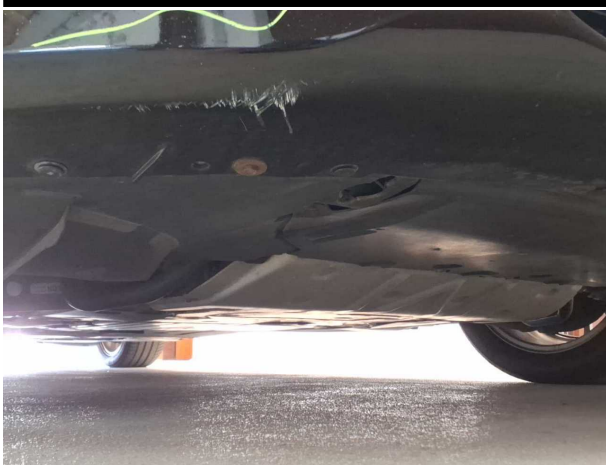
| No. | Component group | Description |
|---|---|---|
| 5 | Front bumper | Front bumper - Scratched - Smart repair |

**Damage #5:** Front bumper: Front bumper - Scratched - Smart repair

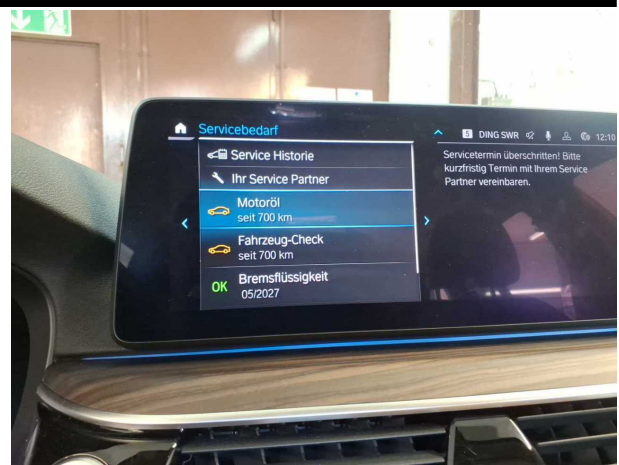
| No. | Component group | Description |
|---|---|---|
| 6 | Misc. | Inspection / maintenance - Due - Replace |

**Damage #6:** Misc.: Inspection / maintenance - Due - Replace

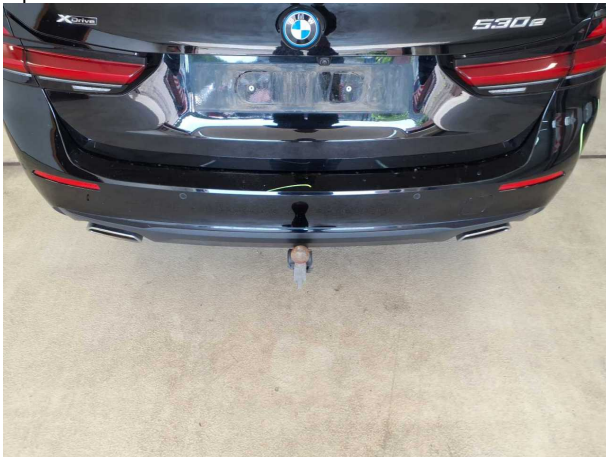
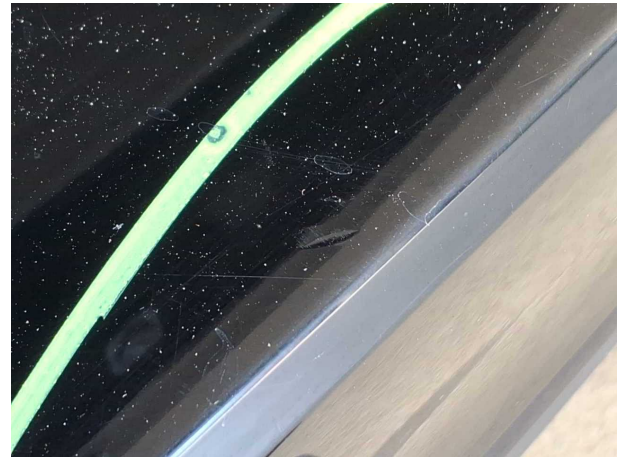
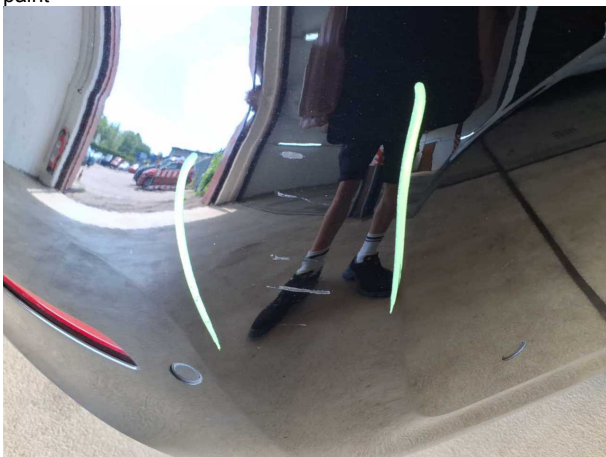
| No. | Component group | Description |
|---|---|---|
| 7 | Rear bumper | Rear bumper - Scratched - Repair and paint |

**Damage #7:** Rear bumper: Rear bumper - Scratched - Repair and paint

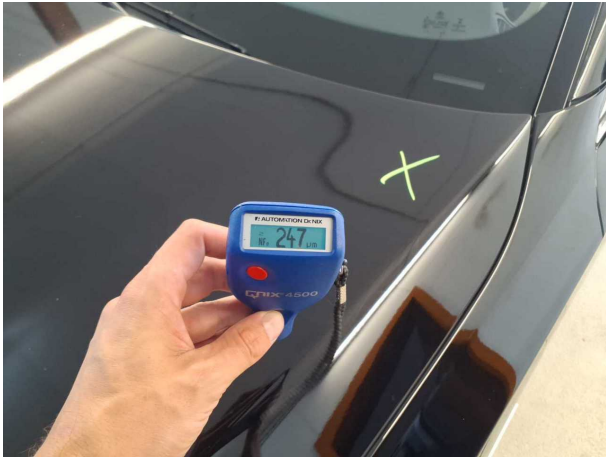
| No. | Location |
|---|---|
| 1 | Mudguard - left side, Bonnet |

**Repainting 1:** Mudguard - left side, Bonnet
