Zustandsbericht

Protokollnummer: 45798713
Auftrags-Nr / Referenz: 50434001
Besichtigungsdatum: 22.05.2026

Hersteller / Modell	Opel Insignia Sports Tourer 2.0 Diesel Aut. Elegance		
Kennzeichen	OF-SP 2015	Fahrgestellnummer	W0VZT8EP1N1047550
Erstzulassung	20.04.2023	Laufleistung (abgelesen)	156.138 km
HSN/TSN	1844 / AMC 00298	Kraftstoffart / Zylinder	Diesel / 4
Fahrzeugart	PKW Kombi	Antriebsart	Frontantrieb
Schadstoffklasse	EURO6;WLTP;AP;PI/CI; M, N...	Getriebe / Anzahl Gänge	Automatik
Farbe	Silber Metallic	Besichtigungszustand	ausreichend
Leistung / Hubraum	128 kW / 1.995 ccm	Nächste HU	04/2028
Wartungsheft / Nachweis	vorhanden / unvollständig	Restlauf bis Service	11 Monat(e)
Letzte Wartung	04/2026 bei 153.464 km	Polsterart	Stoff/Leder Kombination
Vorschaden	Keine Feststellbar	Polsterfarbe	Grau-Schwarz
Nachlackierung	Feststellbar	zul. Gesamtgewicht	2.245 kg
Dokumente	ZB I / II vorhanden (Kopie)	Anzahl Halter	1
Schlüssel soll/ist	2/2	Anzahl Sitze / Türen	5 / 5
Vertragsnummer	50434001	Re-Import	Nein

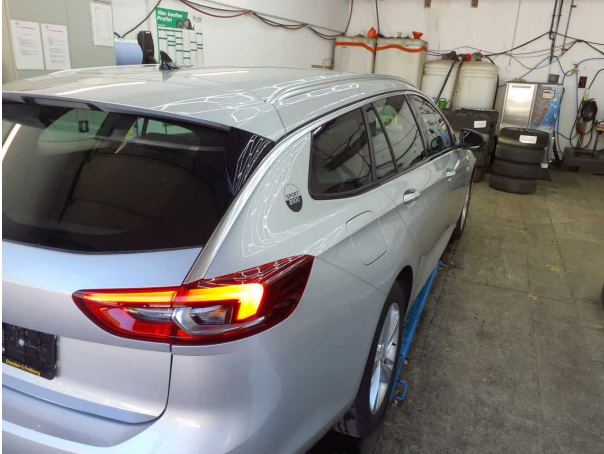
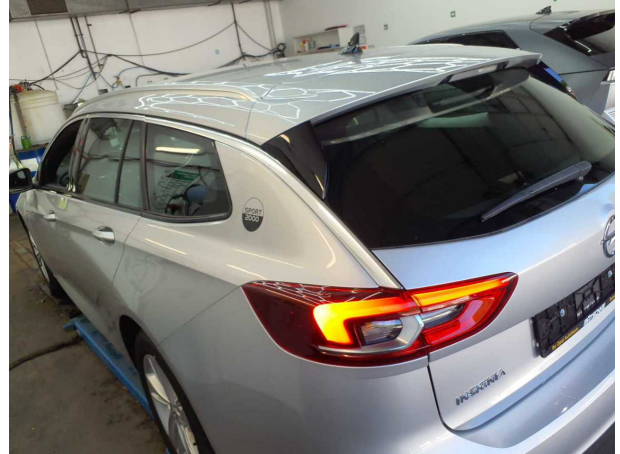
Beschädigung #1: Karosserie: Karosserie - beklebt/ beschriftet - entkleben/neutralisieren

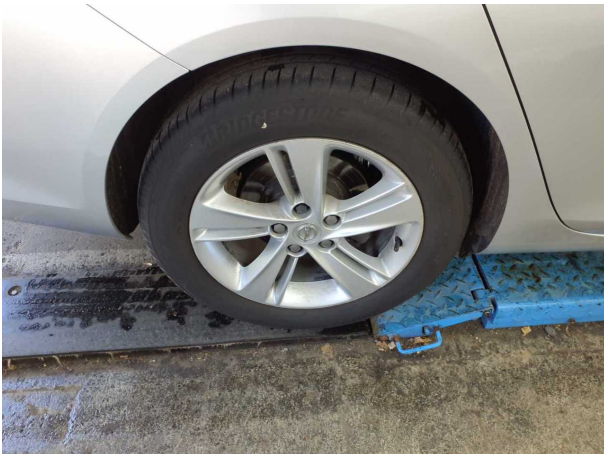
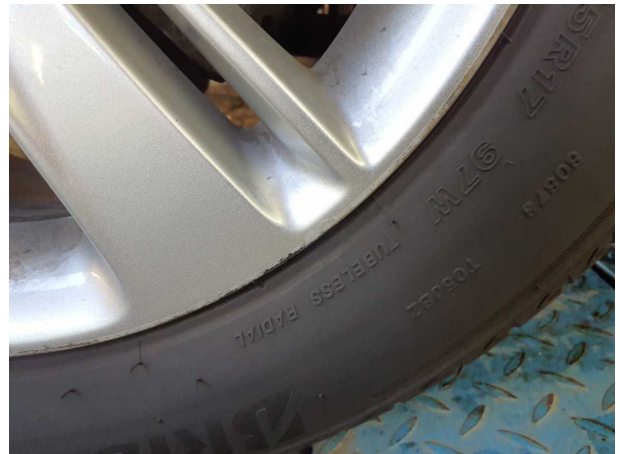
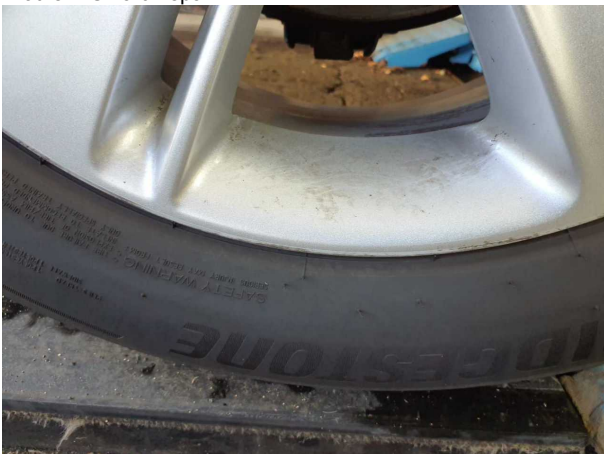
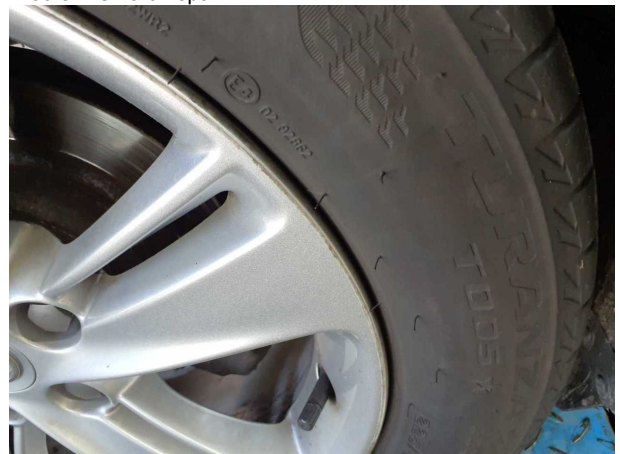
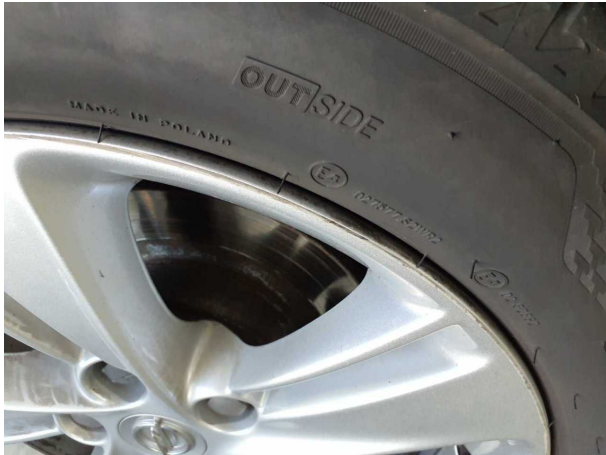
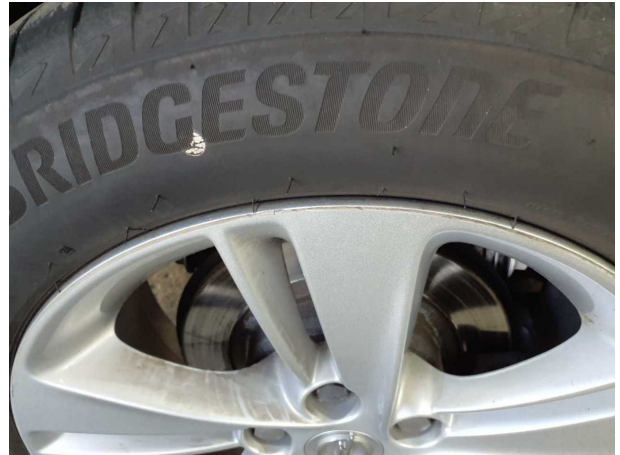
Beschädigung #2: Rad/Reifen: Leichtmetallfelge hinten rechts - Kratzer - Smart Repair

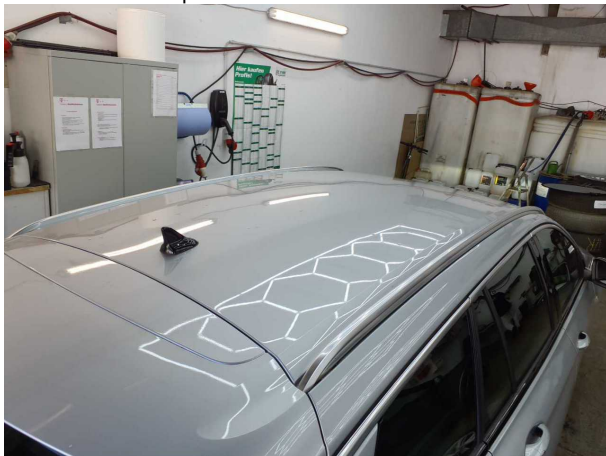
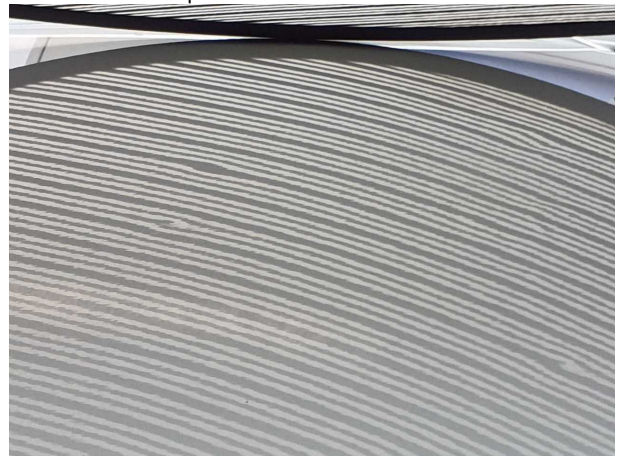
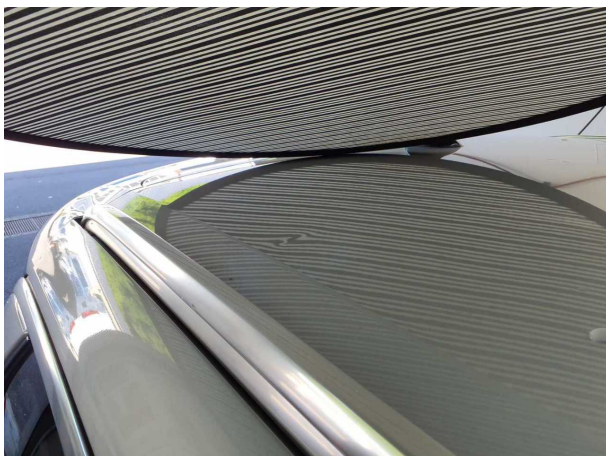
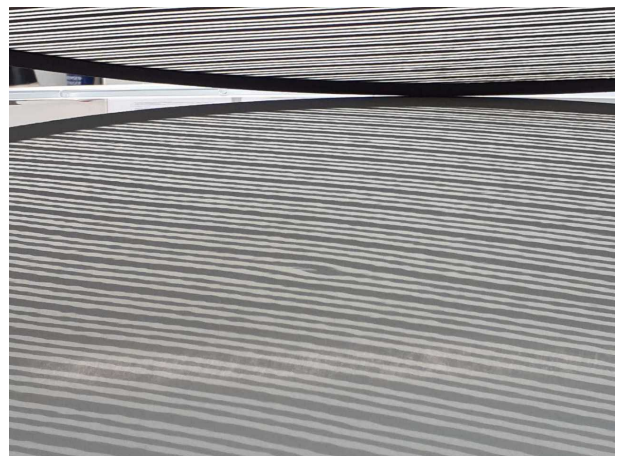
Beschädigung #3: Fahrzeugdach: Dach - Delle(n) - Smart Repair

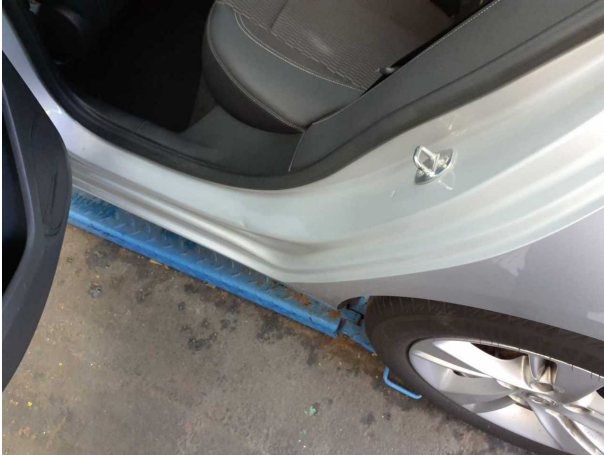
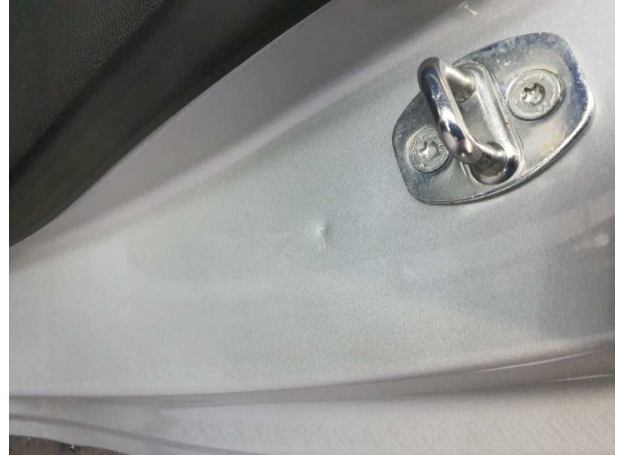
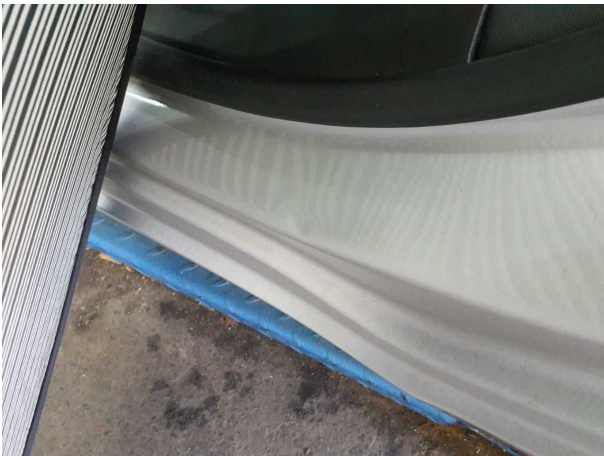
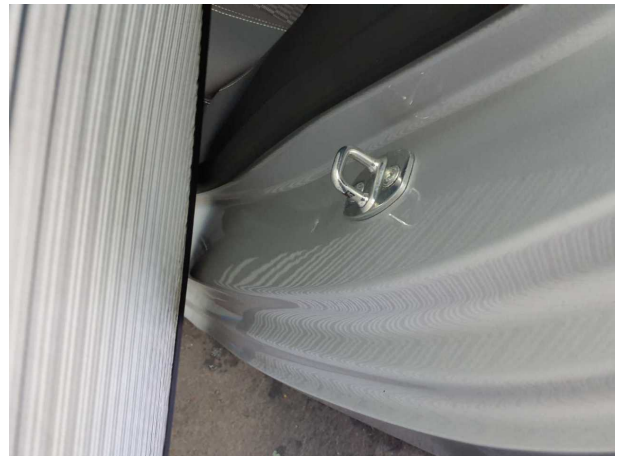
Beschädigung #4: Seitenwand links: Einstieg - Delle / Lackschaden - instandsetzen und lackieren

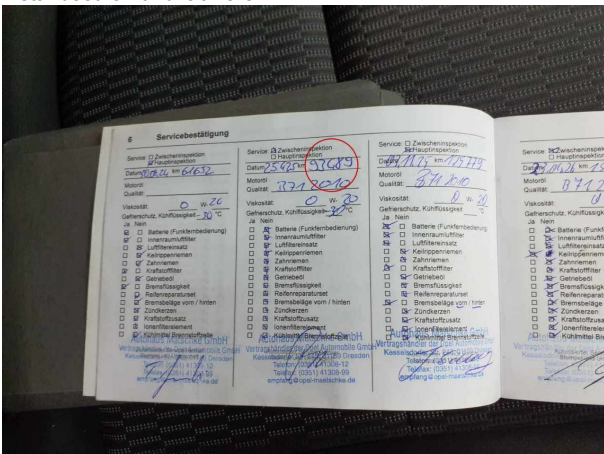
Beschädigung #5: Unterlagen: Serviceheft (Intervall überzogen, fällig nach 30.000 km/ 12 Monaten) - entspricht nicht den Leasingvorgaben -

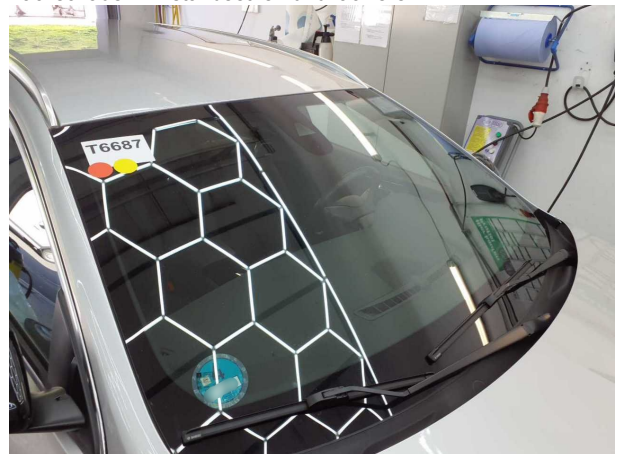
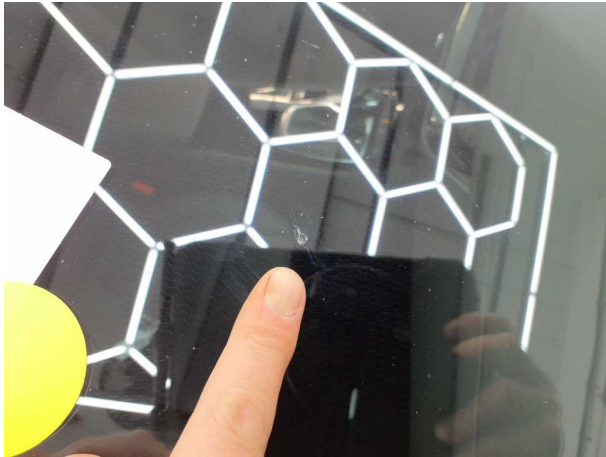
Beschädigung #6: Verglasung: Frontscheibe - beschädigt - erneuern

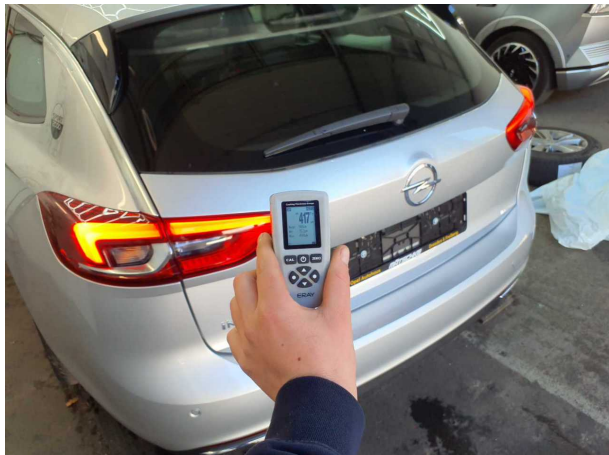
Nr.	Ort	Wertminderung
1	Heckklappe/-tür, fachgerecht ausgeführt, Reparaturrechnung nicht vorhanden

Nacklackierung 1: Heckklappe/-tür
