## » Übersicht

**Auftrags-Nr:** 1002429698  
**Besichtigt am:** 30.04.2026 11:19  
**Berichts-Nr:** 10527398  
**FIN:** TMBJH7NP0P7043024

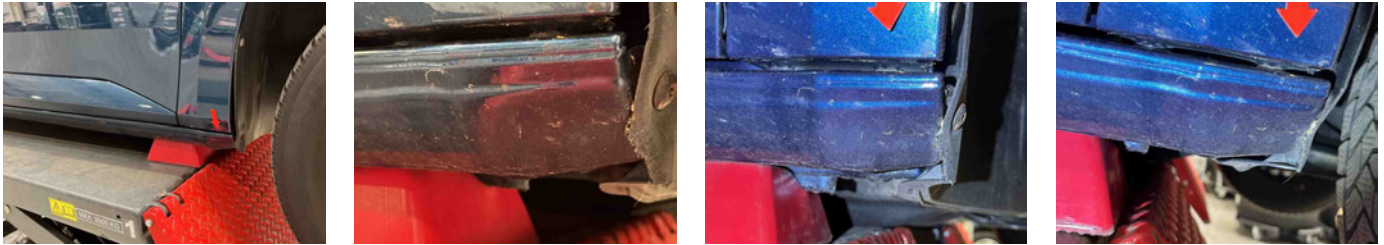
1 - Außenschweller rechts - Delle(n) und Kratzer - Instandsetzen + lackieren

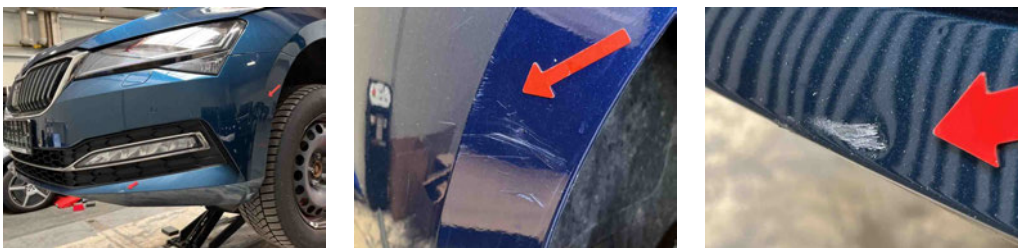
2 - Stoßfänger vorne - Delle(n) und Kratzer - Instandsetzen + lackieren

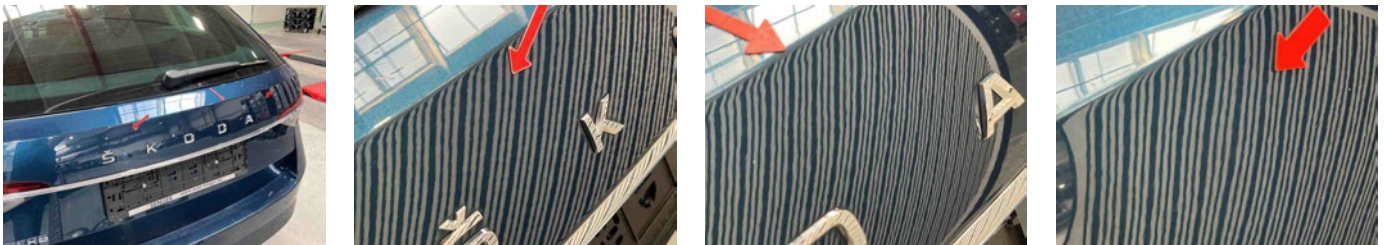
4 - Heckklappe - Delle(n) - Kaltdrücken

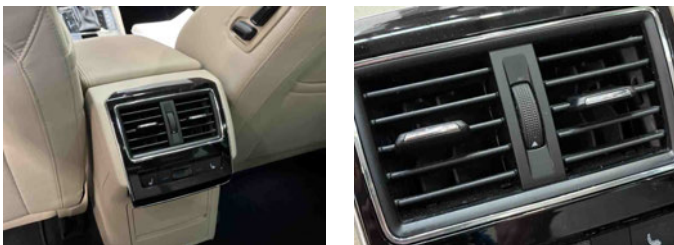
5 - Belüftungsdüse hinten mitte - Beschädigt - Ersetzen

Verstellung rechts ohne Funktion
