## Zustandsbericht / Minderwertgutachten

**FIN** VVKUHZKXZP4269666

| Marke | OPEL | Typ / Verkaufsbez. | Corsa-e GS |

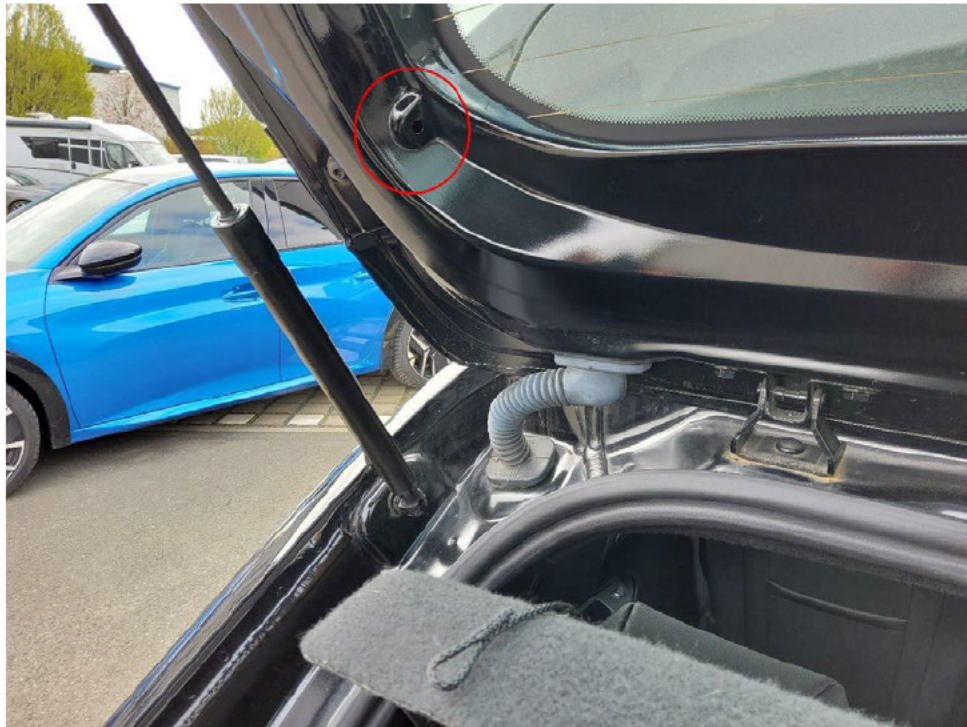
| Bezeichnung des Schadens / Rep.-Weg | Rep.Kost<br>netto | brutto | Anrechn. | Minderwert in EUR<br>netto | brutto |
|---|---|---|---|---|---|
| 1. Befestigungsclip<br>Gepäckraumabdeckung fehlt,<br>erneuern (Bild 7) | 4,20 | 5 | voll | -4,20 | -5 |

Bild 7 : Befestigungsclip Gepäckraumabdeckung fehlt

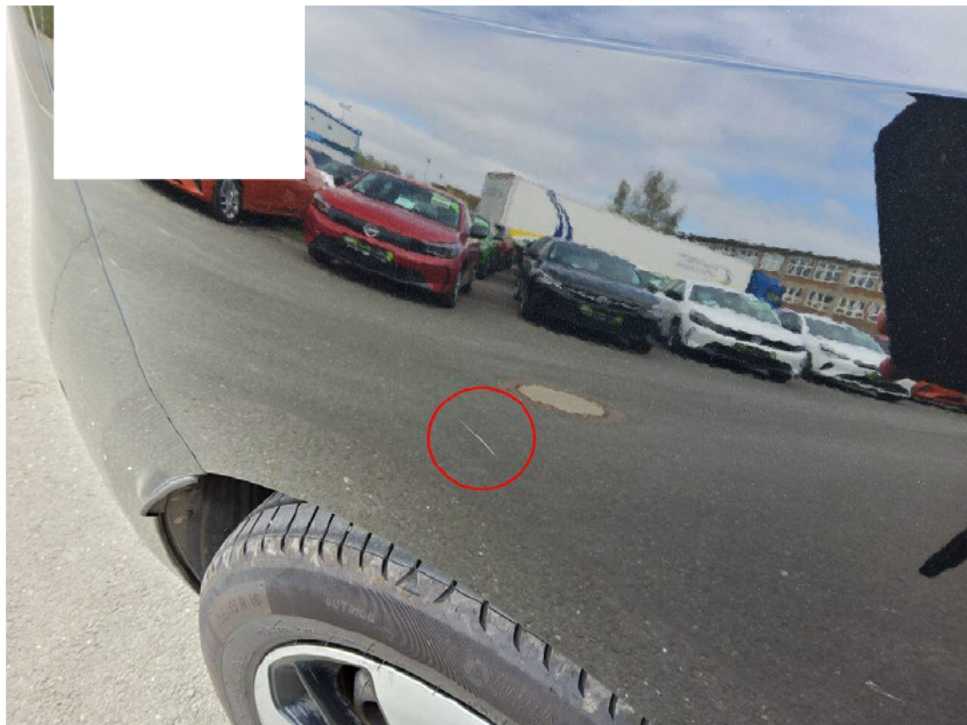
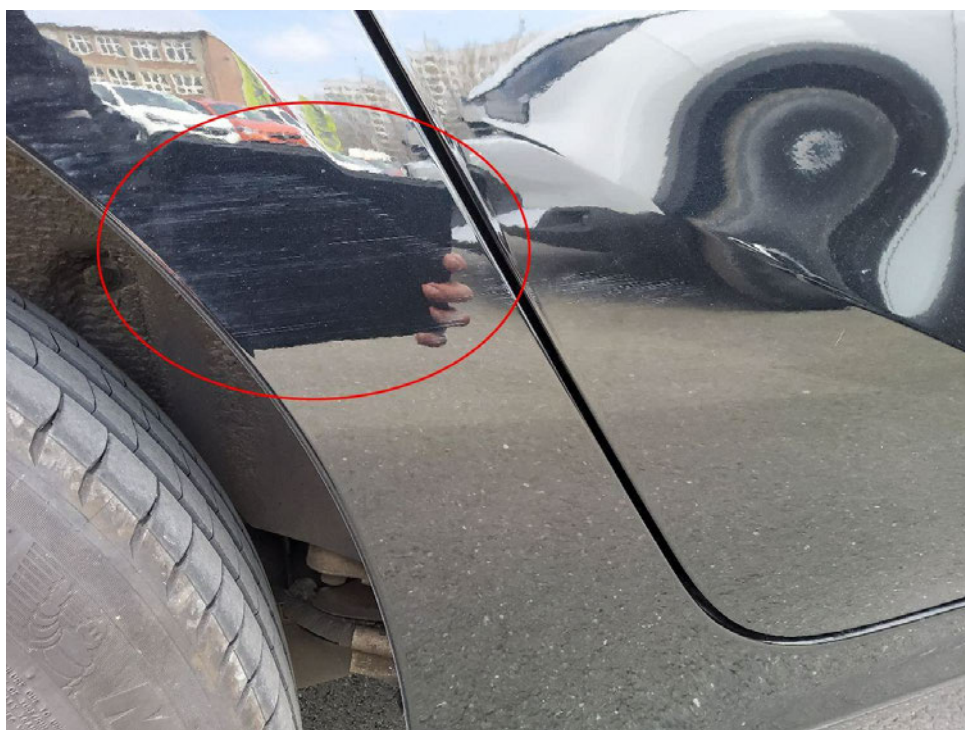
| Bezeichnung des Schadens / Rep.-Weg | Rep.Kost<br>netto | brutto | Anrechn. | Minderwert in EUR<br>netto | brutto |
|---|---|---|---|---|---|
| 2. Seitenwand hinten rechts verkratzt,<br>polieren (Bild 8, 10) | 42,02 | 50 | voll | -42,02 | -50 |

Bild 8 : Seitenwand hinten rechts verkratzt

Bild 10 : Seitenwand hinten rechts verkratzt

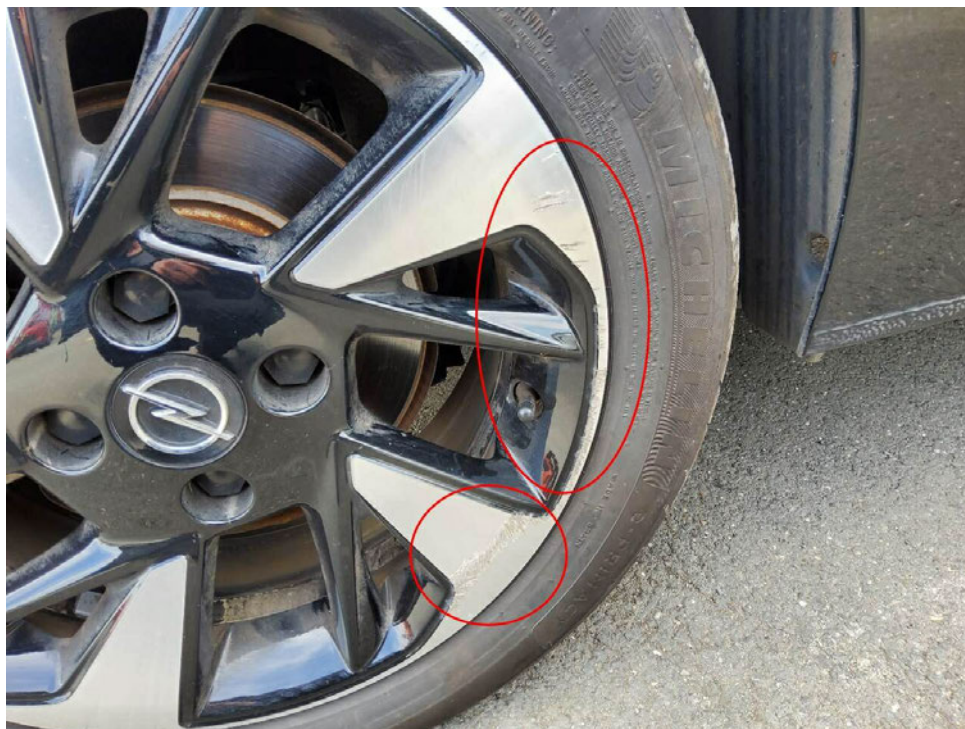
| Bezeichnung des Schadens / Rep.-Weg | Rep.Kost<br>netto | brutto | Anrechn. | Minderwert in EUR<br>netto | brutto |
|---|---|---|---|---|---|
| 3. Leichtmetallfelge hinten rechts<br>großflächig verschrammt, erneuern<br>(Bild 9) | 268,07 | 319 | voll | -268,07 | -319 |

Bild 9 : Leichtmetallfelge hinten rechts großflächig verschrammt

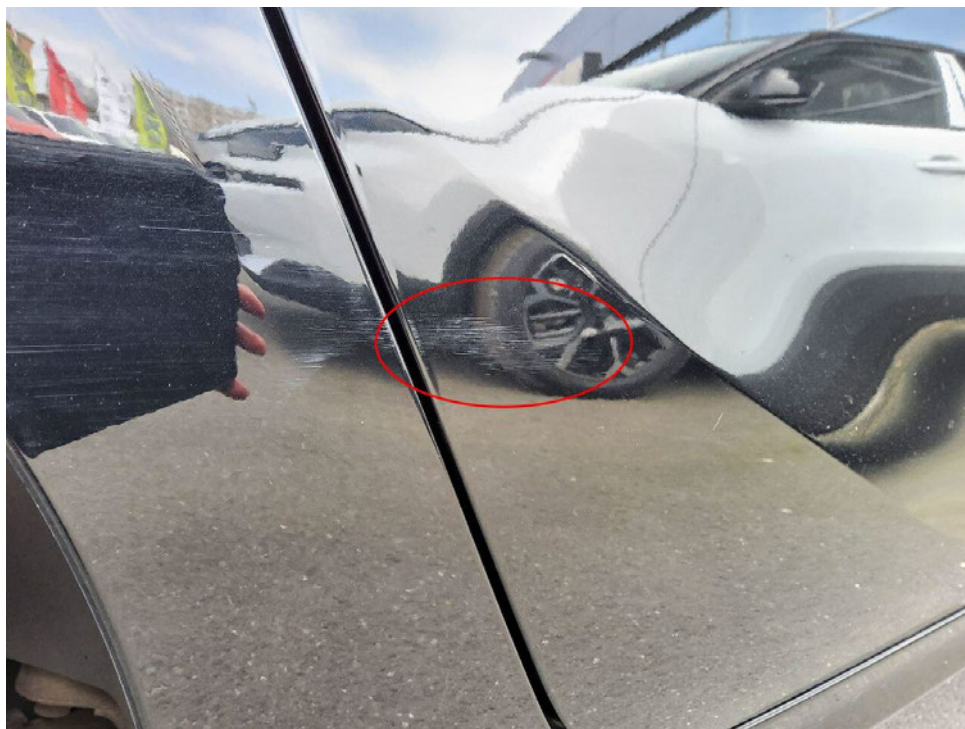
| Bezeichnung des Schadens / Rep.-Weg | Rep.Kost<br>netto | brutto | Anrechn. | Minderwert in EUR<br>netto | brutto |
|---|---|---|---|---|---|
| 4. Tür hinten rechts verkratzt, polieren | | | | | |

| (Bild 11) | 21,01 | 25 | voll | -21,01 | -25 |

Bild 11 : Tür hinten rechts verkratzt
