## Zustandsbericht

| Berichtsnummer : | 0000000932272-DE926 | | |

#### Kia EV6 (CV)(2021->) GT-Line 2WD

| Fahrzeug-Ident.-Nr.: | KNAC481AFR5195174 | Laufleistung abgelesen: | 18129 km |

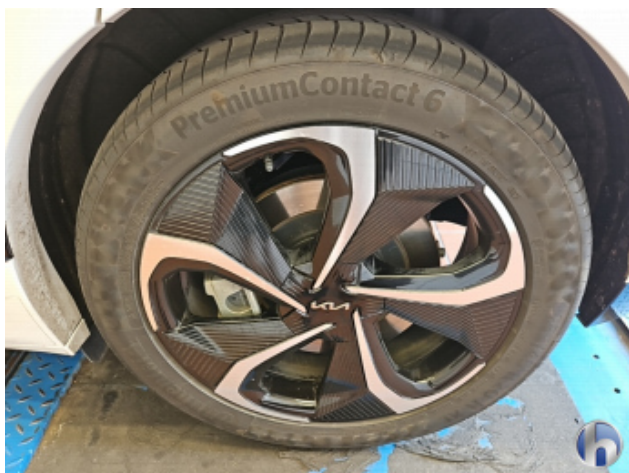
Bereifung

| <b>Montierte Bereifung</b> | | |
|---|---|---|
| 1. Achse - links / Zust. | <b>Continental</b> | <b>255/45/R20/105H 6 mm</b> |

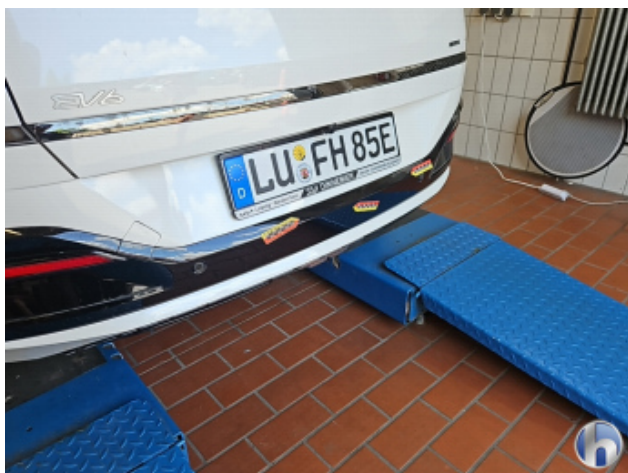
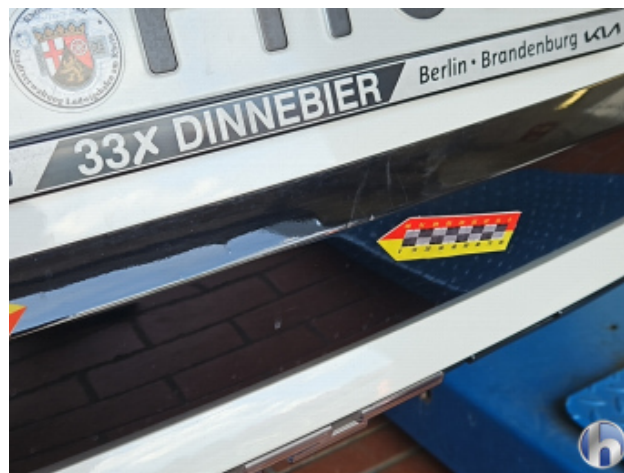
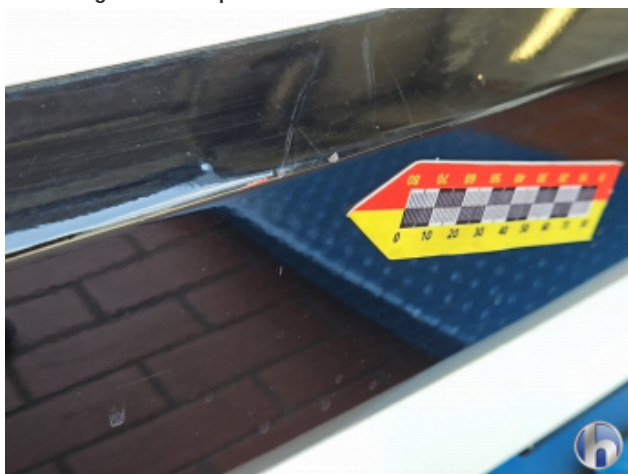
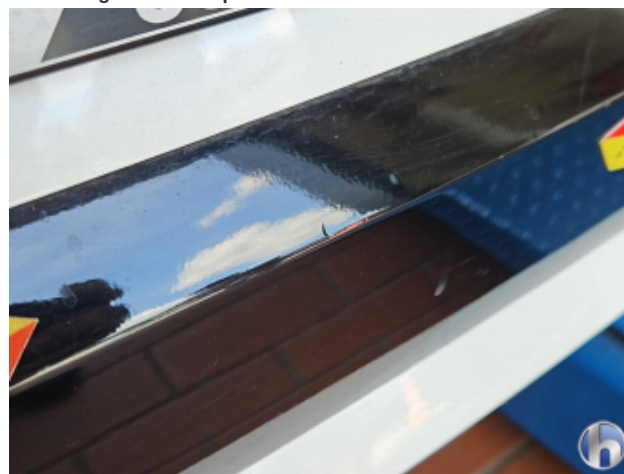
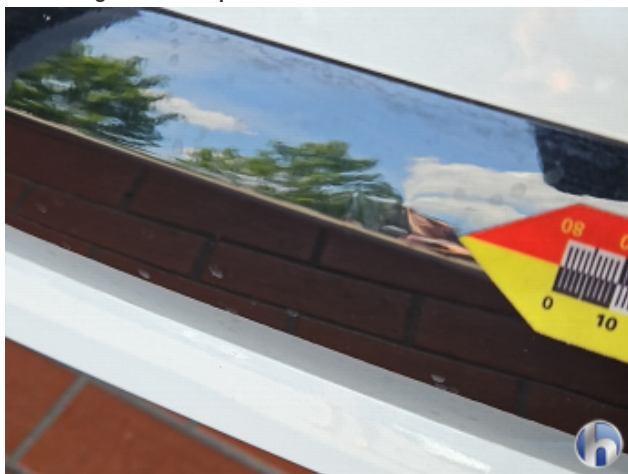
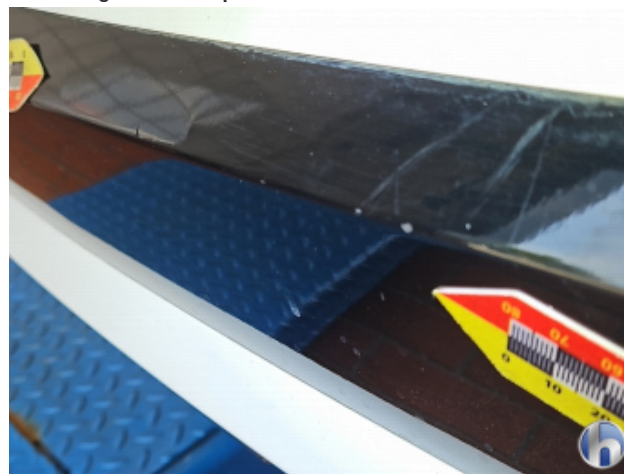
| | Bauteil | Schaden | Rep.-Art |
|---|---|---|---|
| 1. | Stoßfänger Hinten | Beschädigt | Smart Repair |

1. Stoßfänger Hinten  
Beschädigt - Smart Repair
