DAT-BEWERTUNGSGUTACHTEN

51429WD26

BETRIFFT	Zustandsbericht
Auftrag vom / durch	12.06.2026 / Herr Wolf
Auftragsnummer	51429WD26
Fahrzeughalter	Siegfried Manfred Behrend
Sachverständiger	Mathias Tschorn
Besichtigungsdatum	12.06.2026

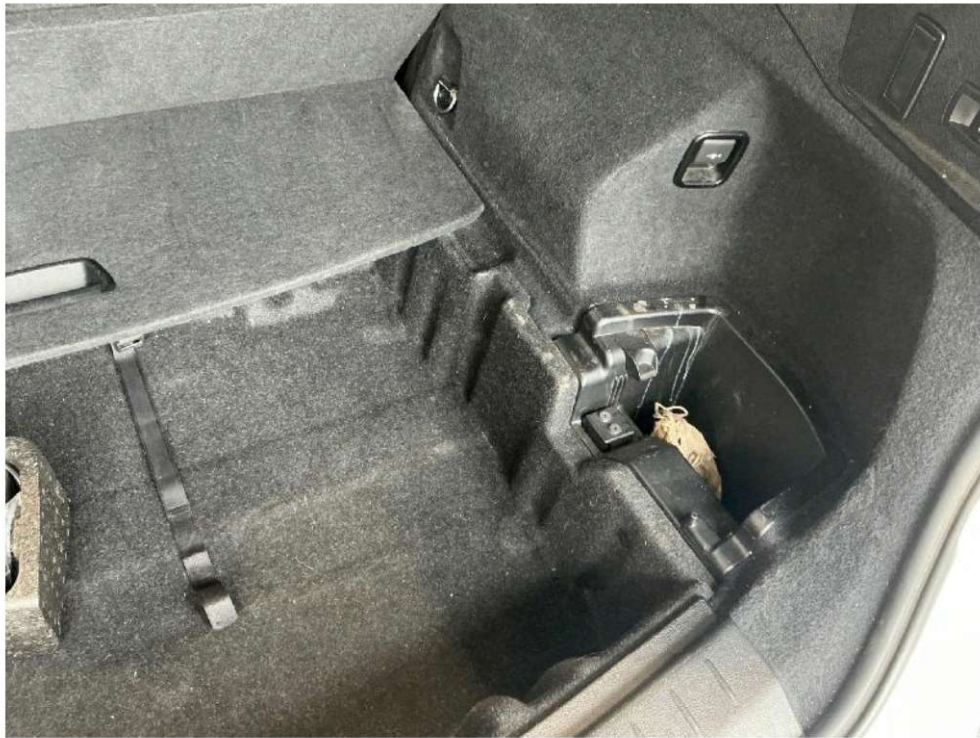
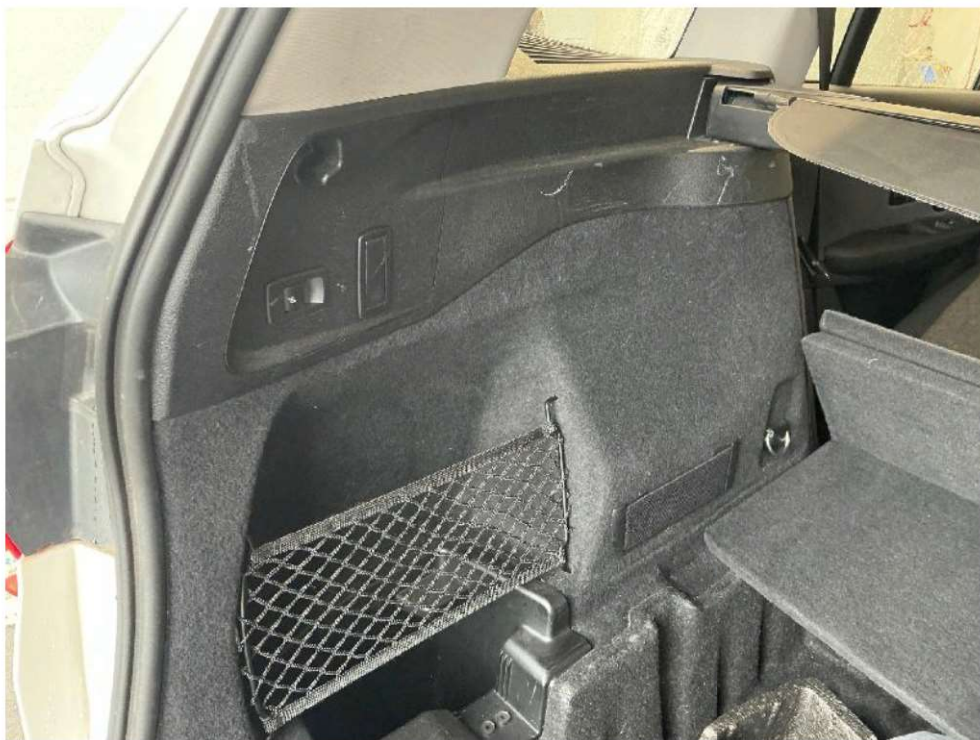
Sitz vorn links			ohne Befund,	●
Sitz vorn rechts			ohne Befund,	●
Rücksitzbank			ohne Befund,	●
Laderaumabdeckung			ohne Befund,	●
Laderauminnenverkleidung			verschmutzt,Verkratzungen Aufbereitung erhöhter Aufwand	●
Heckklappenverkleidung			leichte Kratzer,ersetzen	●

Bild: Laderauminnenverkleidung

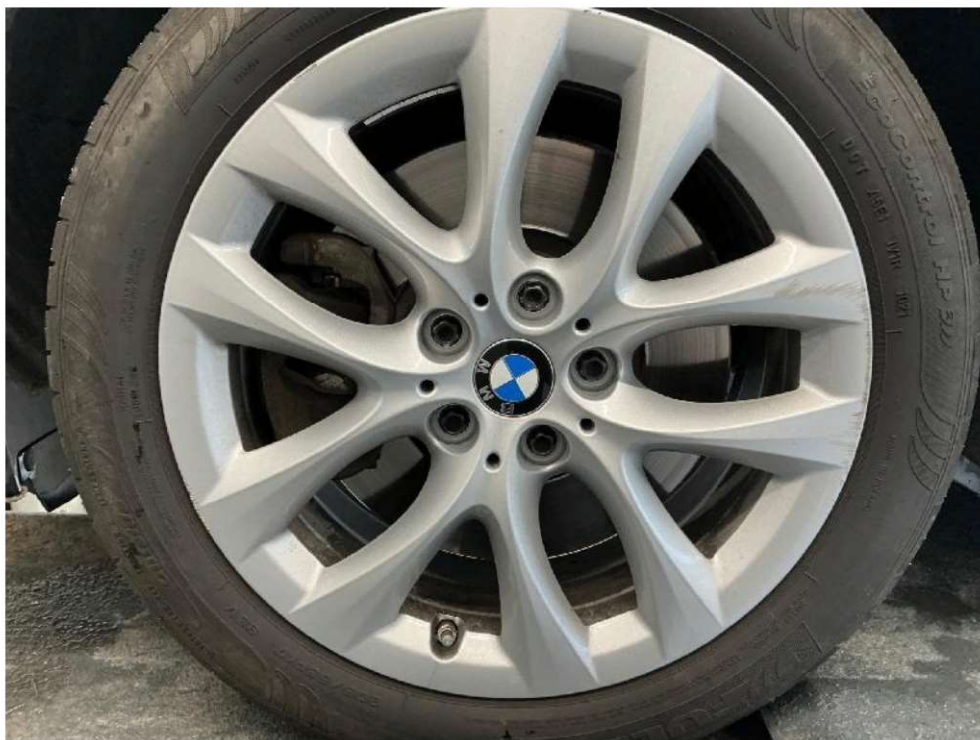
Bild: Alu-Felge vorne links

Position	Rep.-Kosten	ÜV*	Beschreibung	
Reifen und Räder				
Reifen vorne links			ohne Befund,	●
Reifen vorne rechts			ohne Befund,	●
Reifen hinten links			ohne Befund,	●
Reifen hinten rechts			ohne Befund,	●
Alu-Felge vorne links			Verkratzungen , Smart Repair	●
Alu-Felge vorne rechts			Verkratzungen	●
Alu-Felge hinten links			Verkratzungen , Smart Repair	●
Alu-Felge hinten rechts			Verkratzungen	●
Winterkomplettäder			im Fahrzeug, alle Felgen Verkratzungen, Smart Repair	●
Reifenreparaturset TIREFIT			abgelaufen	●
Reifenfüllkompressor			vorhanden,	●
Zubehör				
Verbandskasten			fehlt	●
Warndreieck			vorhanden,	●
Bordwerkzeug			vorhanden,	●
Prüfungen				
Amtl. Kennzeichen			o.k.,	●
Motorraum			ohne Befund,	●
Motor			ohne Befund,	●
Bremsanlage			ohne Befund,	●
Achsen/Fahrwerk			ohne Befund,	●
Abgasanlage			ohne Befund,	●
Unterboden			ohne Befund ,	●
Klimaanlage			ohne Befund,	●
Infotainmentsystem			ohne Befund,	●
Radio			ohne Befund,	●

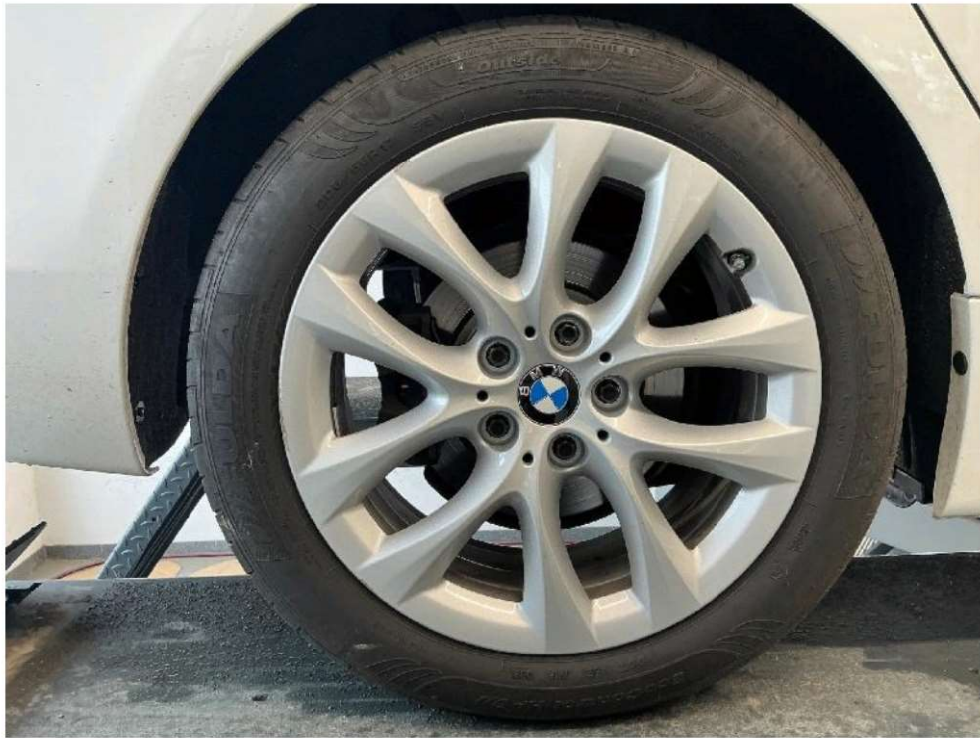
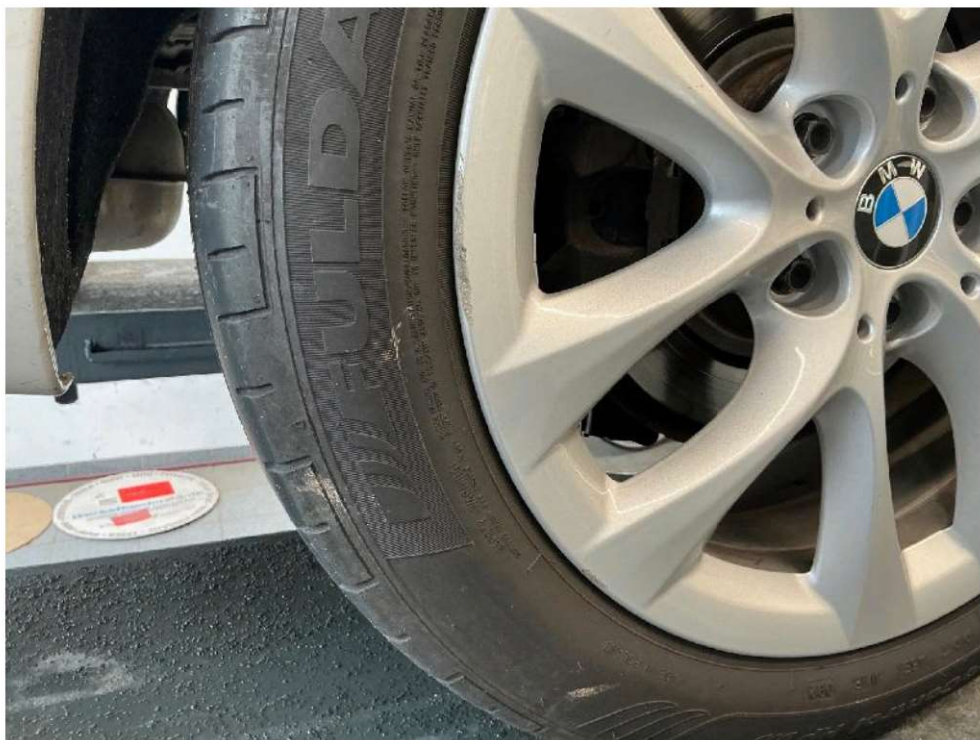
Bild: Alu-Felge hinten rechts

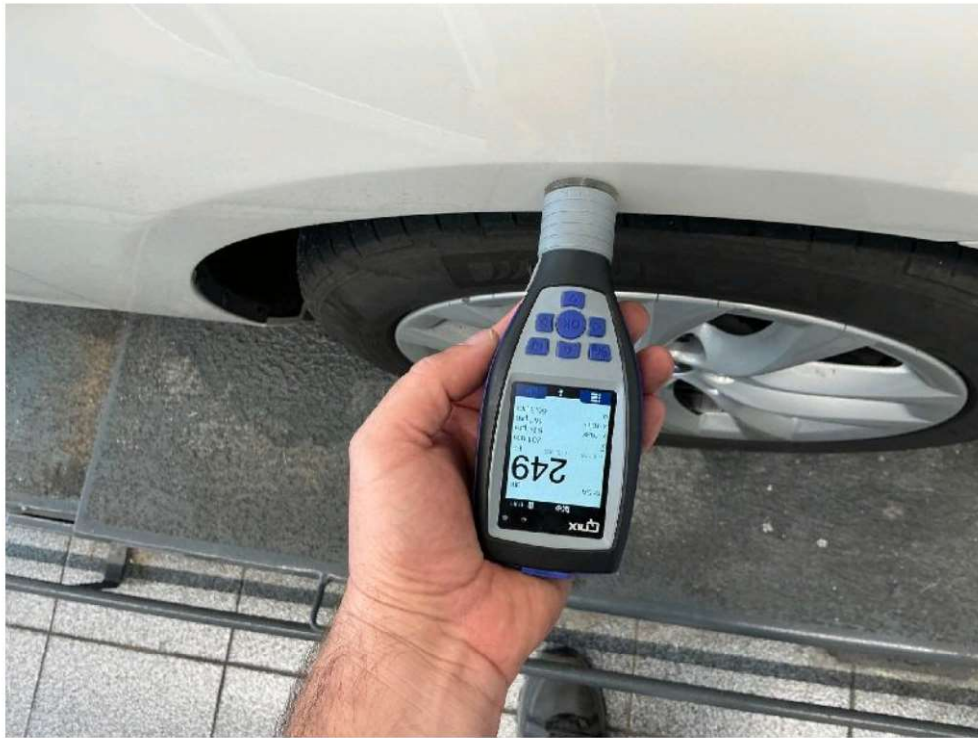
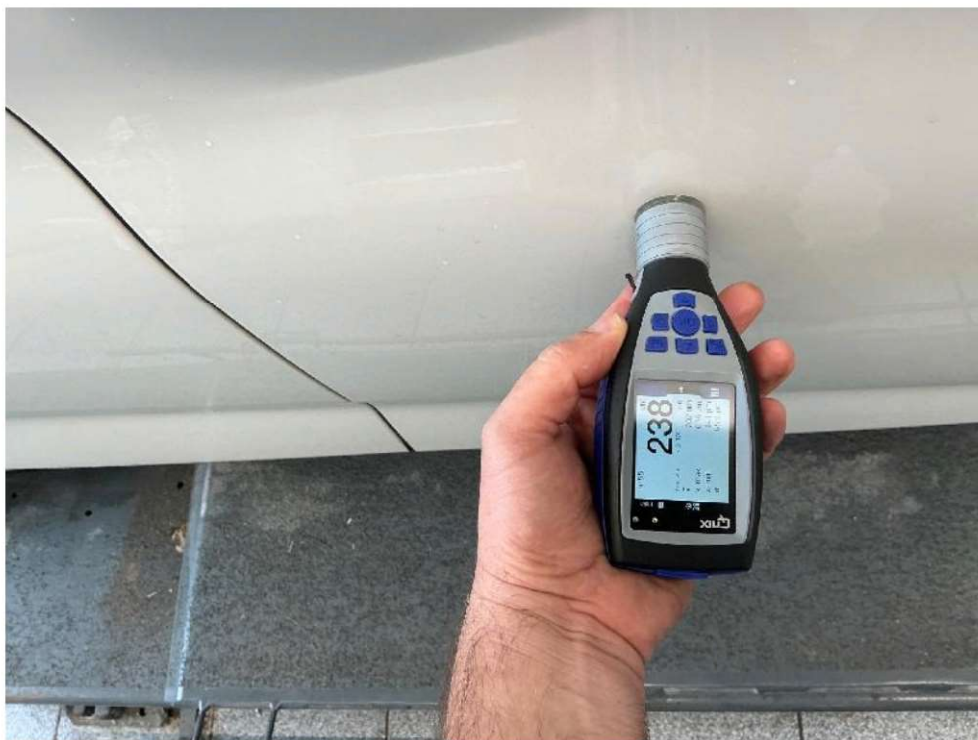
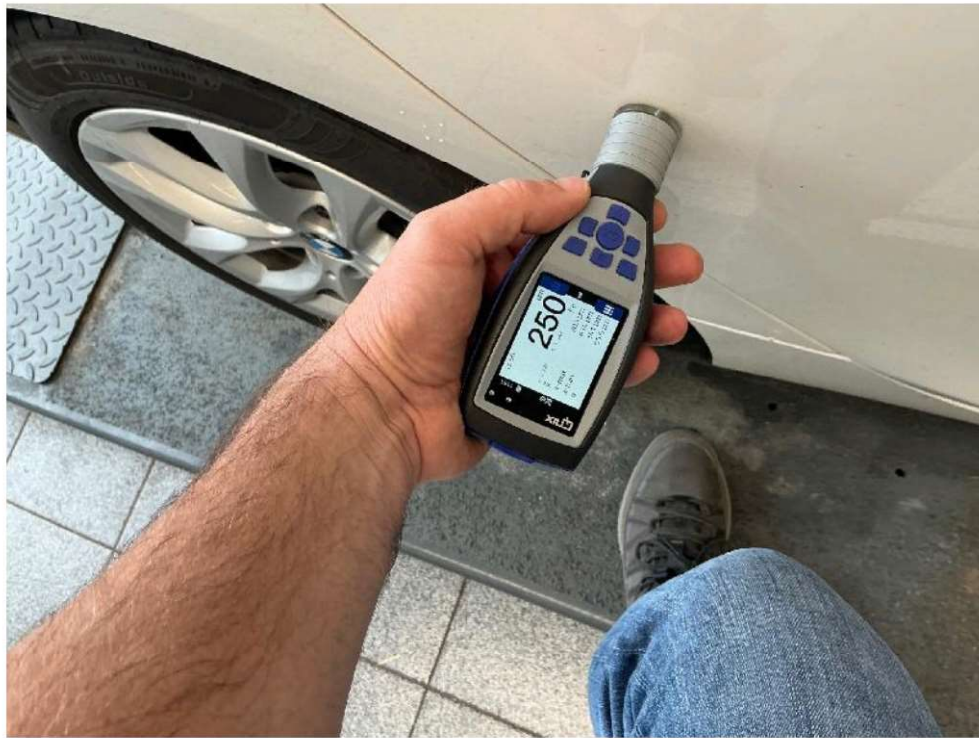
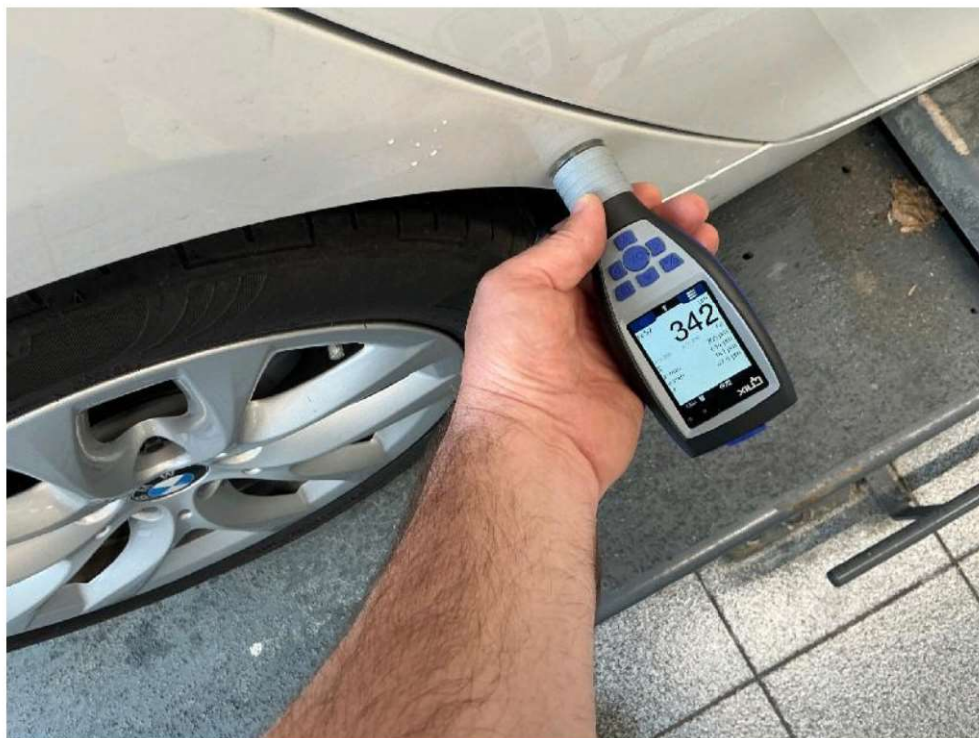
Position	Rep.-Kosten	ÜV* Beschreibung	
Lackschichtdicke		geprüft - nicht o.k.

Nacklackierungen		festgestellt im Bereich rechte Fahrzeugflanke

Bild: Nachlackierungen
