**Fahrzeugbeschreibung****Fahrzeug:** SKODA Superb 2.0 TDI SCR DSG AMBITION Combi Kombi 5-türig 1968 ccm 150 PS / 110 KW Diesel 7-Gang Automatik

## Zustandsbericht

| Berichtsnummer : | 0000000927563-DE968 | | |

#### Skoda Superb Combi (3V5)(06.2015->) Ambition

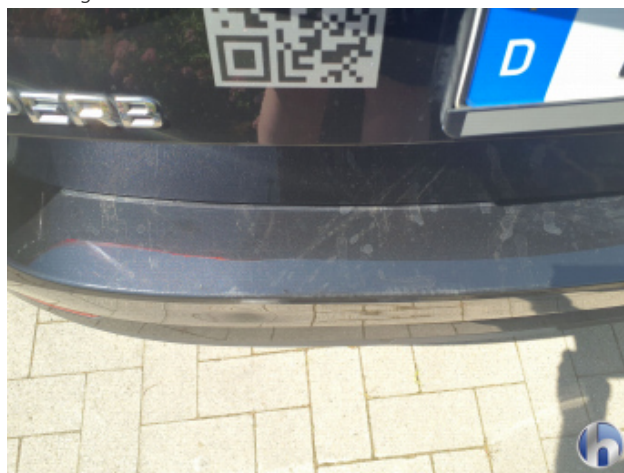
| <b>Karosserie außen</b> | | | |
|---|---|---|---|
| 1. | Stoßfänger Hinten | Kratzer | Smart Repair |

1. Stoßfänger Hinten  
Kratzer - Smart Repair

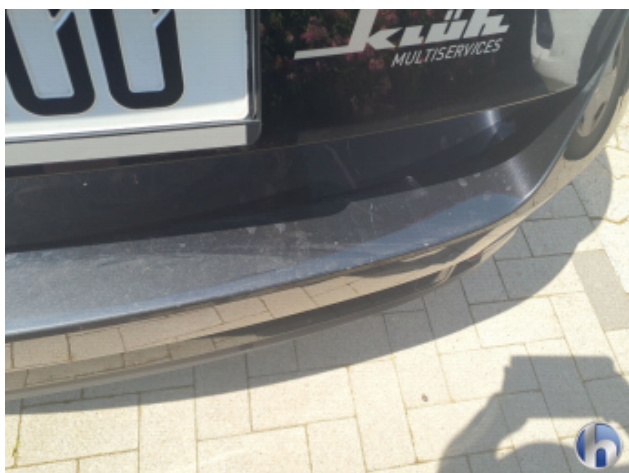
1. Stoßfänger Hinten  
Kratzer - Smart Repair

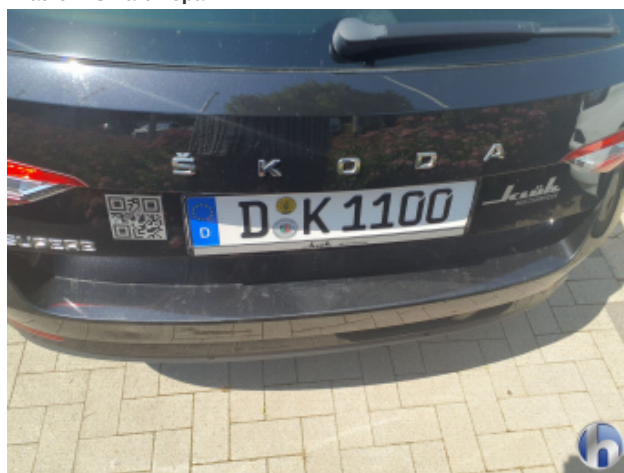
1. Stoßfänger Hinten  
Kratzer - Smart Repair

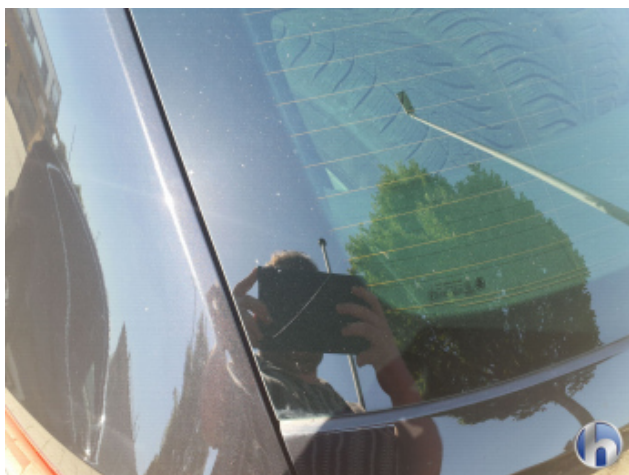
| <b>Karosserie außen</b> | | | |
|---|---|---|---|
| 2. | Heckscheibe | Kratzer | Erneuern |

2. Heckscheibe  
**Kratzer - Erneuern**

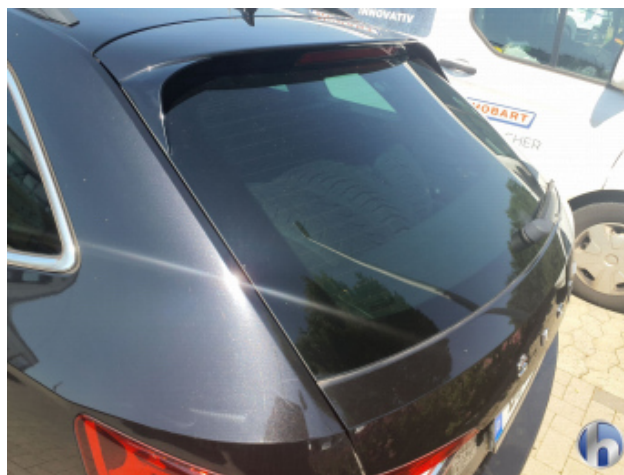
2. Heckscheibe  
**Kratzer - Erneuern**
