# Zustandsbericht

Protokollnummer: 43922676  
Auftrags-Nr / Referenz: 19745657  
Besichtigungsdatum: 10.02.2026

| Hersteller / Modell | Mazda CX-5 SKYACTIV-D 184 SCR AWD Aut. Sports-Line | | |
| Kennzeichen | M-MH 1200 | Fahrgestellnummer | JMZKFGW2A90291891 |

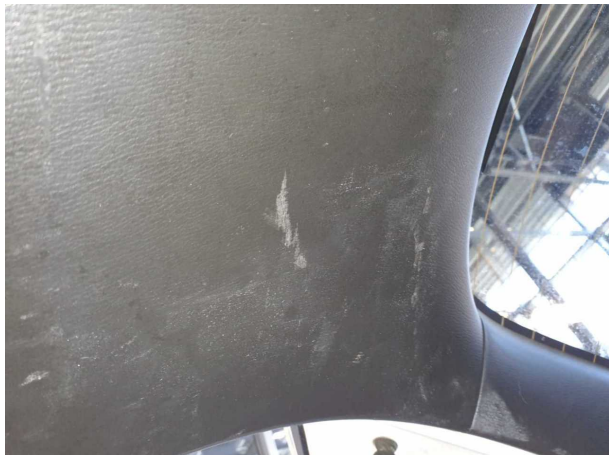
| Nr. | Bauteilgruppe | Beschreibung |
|---|---|---|
| 1 | Verkleidungen/Abdeckungen | Heckdeckel, Innenverkleidung - verkratzt / verschürft - Wertminderung |

**Beschädigung #1:** Verkleidungen/Abdeckungen: Heckdeckel, Innenverkleidung - verkratzt / verschürft - Wertminderung

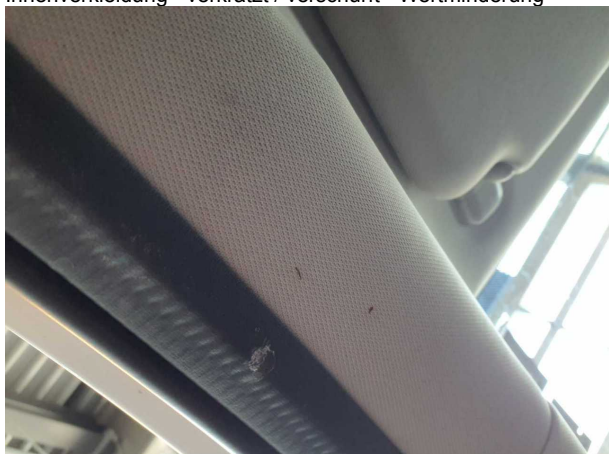
| Nr. | Bauteilgruppe | Beschreibung |
|---|---|---|
| 3 | Verkleidungen/Abdeckungen | Dachhimmel - Brandloch - Smart Repair |

**Beschädigung #3:** Verkleidungen/Abdeckungen: Dachhimmel - Brandloch - Smart Repair

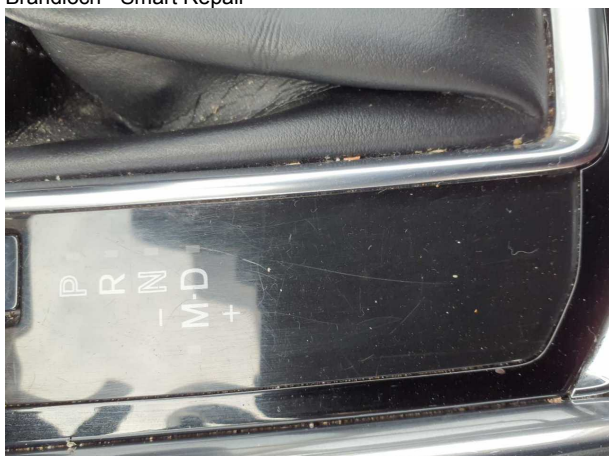
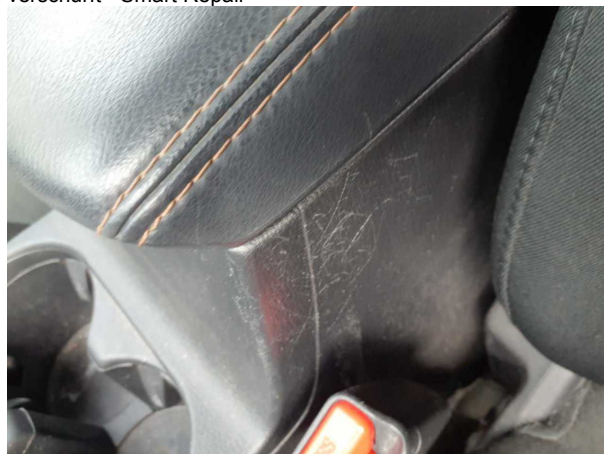
| Nr. | Bauteilgruppe | Beschreibung |
|---|---|---|
| 5 | Interieur | Innenraum - verkratzt / verschürft - Wertminderung |

**Beschädigung #5:** Interieur: Innenraum - verkratzt / verschürft - Wertminderung

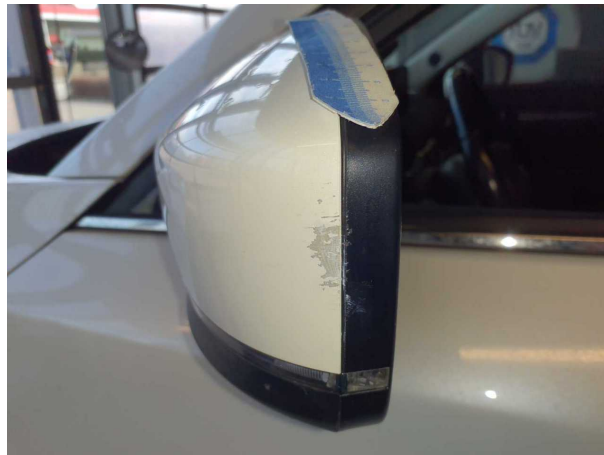
| Nr. | Bauteilgruppe | Beschreibung |
|---|---|---|
| 2 | Außenspiegel links | Abdeckkappe - verkratzt / verschürft - Smart Repair |

**Beschädigung #2:** Außenspiegel links: Abdeckkappe - verkratzt / verschürft - Smart Repair

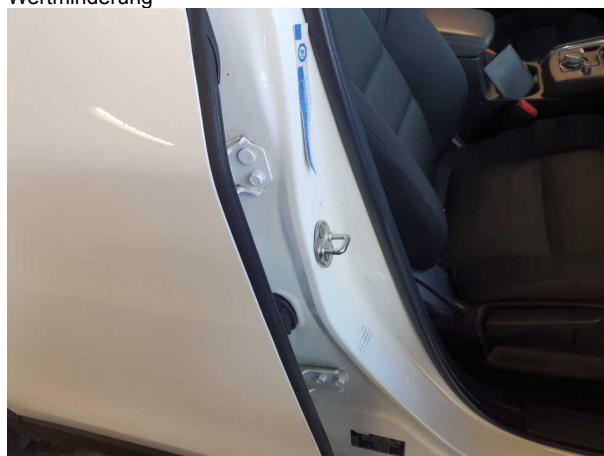
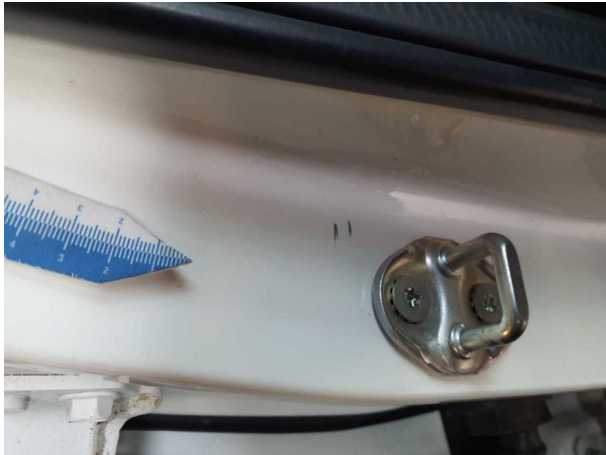
| Nr. | Bauteilgruppe | Beschreibung |
|---|---|---|
| 6 | Karosserie | B-Säule rechts - verkratzt / verschürft - Smart Repair |

**Beschädigung #6:** Karosserie: B-Säule rechts - verkratzt / verschürft - Smart Repair

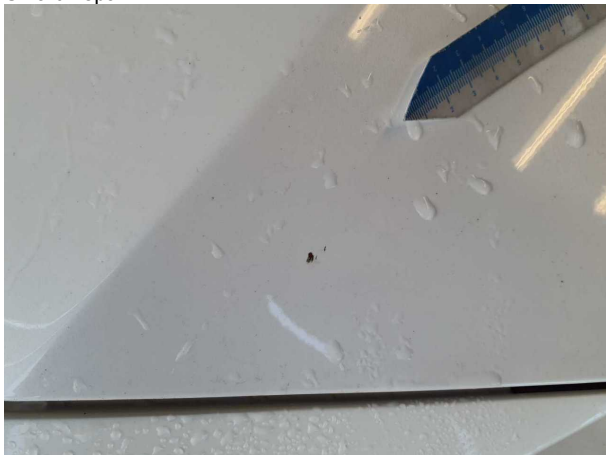
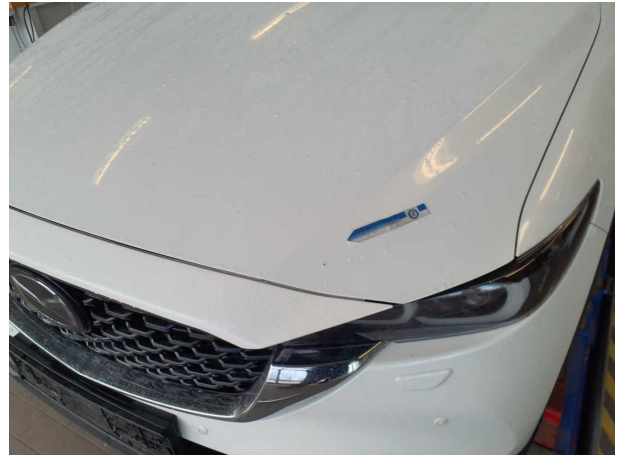
| Nr. | Bauteilgruppe | Beschreibung |
|---|---|---|
| 7 | Motorhaube | Motorhaube - Lackmangel - Smart Repair |

**Beschädigung #7:** Motorhaube: Motorhaube - Lackmangel - Smart Repair

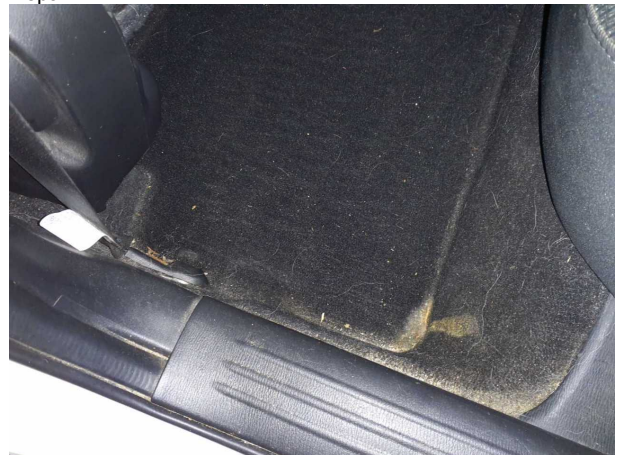
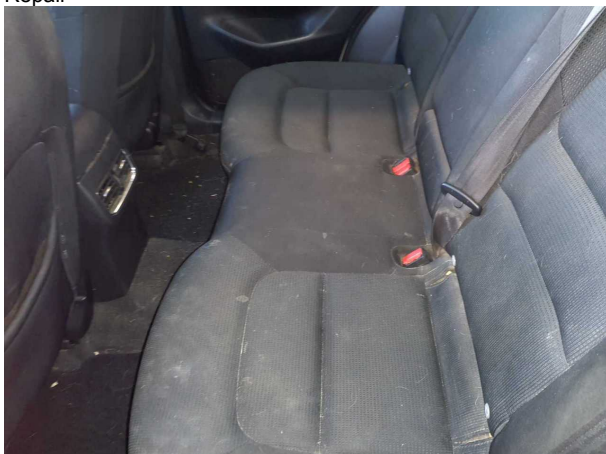
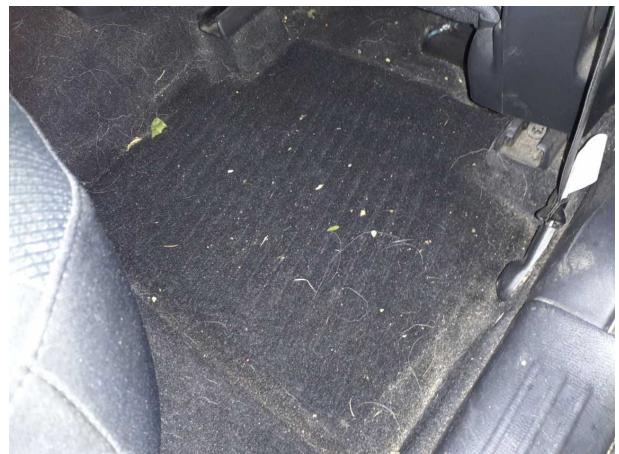
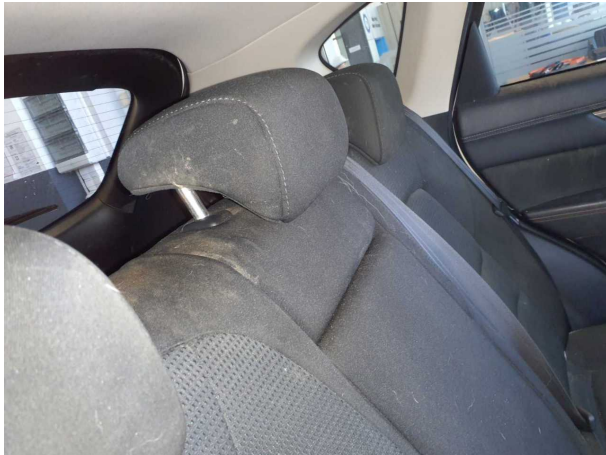
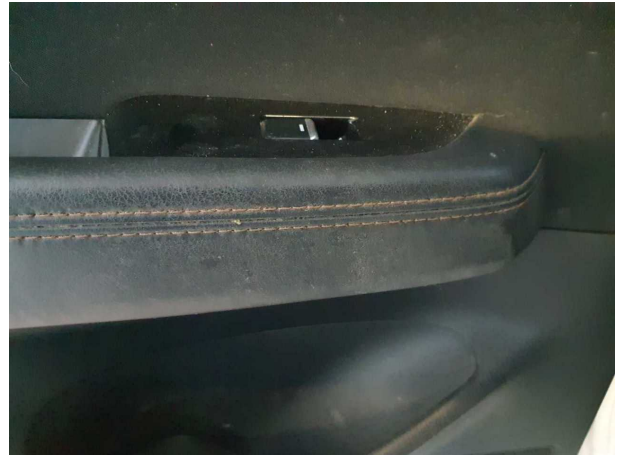
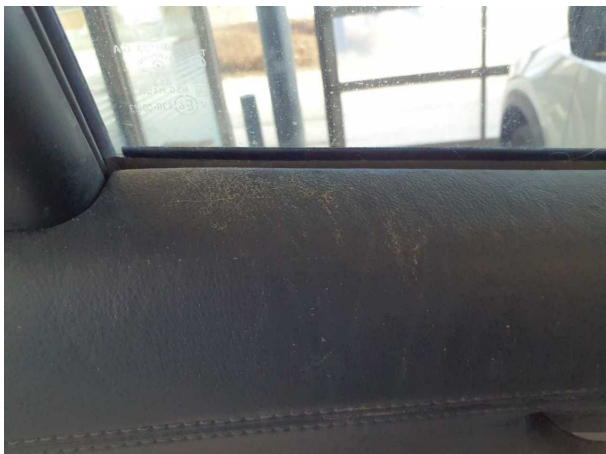
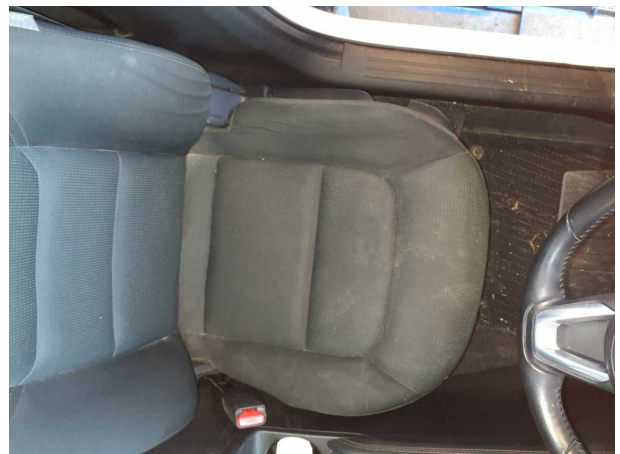
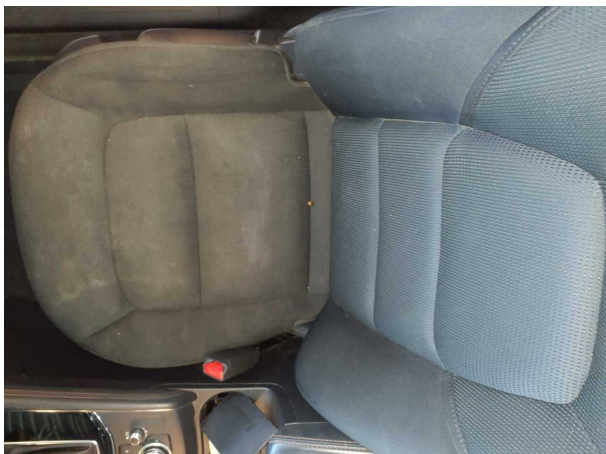
| Nr. | Bauteilgruppe | Beschreibung |
|---|---|---|
| 8 | Interieur | Innenraum - verschmutzt - aufbereiten |

Fahrzeug außen regennass und verschmutzt, Innenraum extrem verschmutzt. Folgekosten möglich.

**Beschädigung #8:** Interieur: Innenraum - verschmutzt - aufbereiten

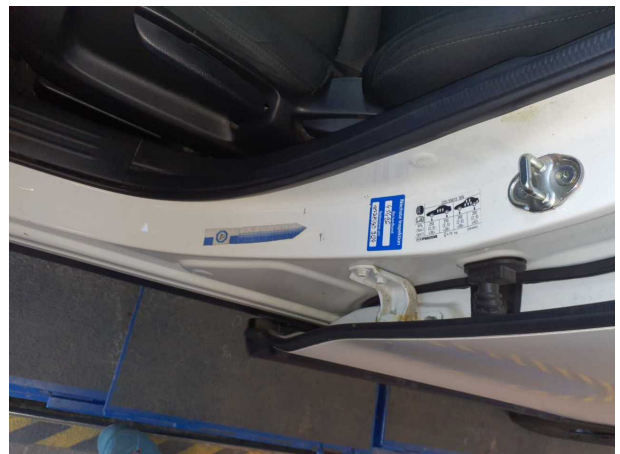
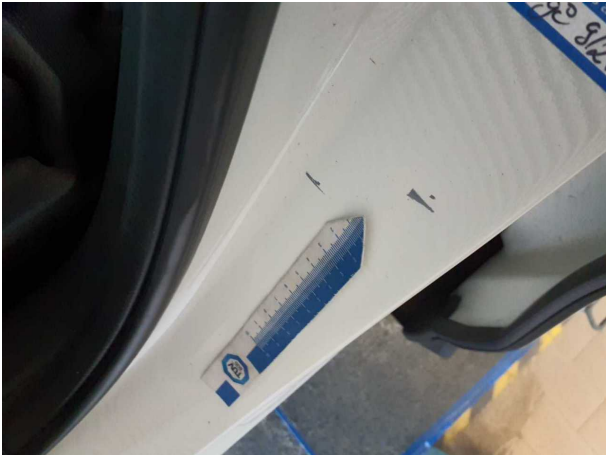
| Nr. | Bauteilgruppe | Beschreibung |
|---|---|---|
| 9 | Karosserie | B-Säule links - Delle / Lackschaden - Smart Repair |

**Beschädigung #9:** Karosserie: B-Säule links - Delle / Lackschad...  
- Smart Repair

**Beschädigung #9:** Karosserie: B-Säule links - Delle / Lackschaden - Smart Repair

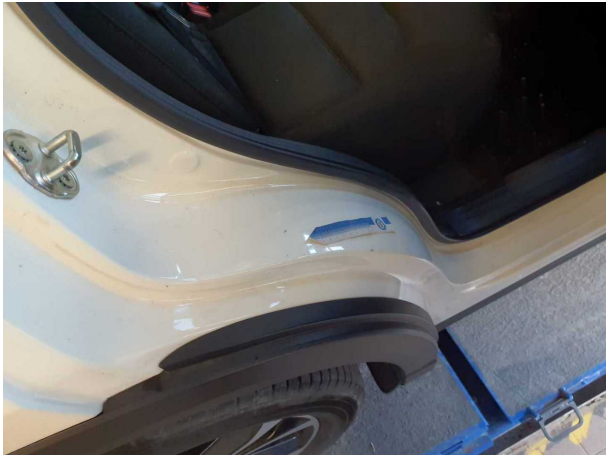
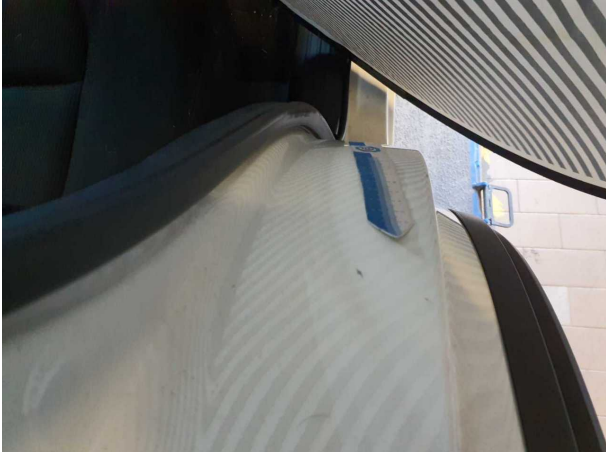
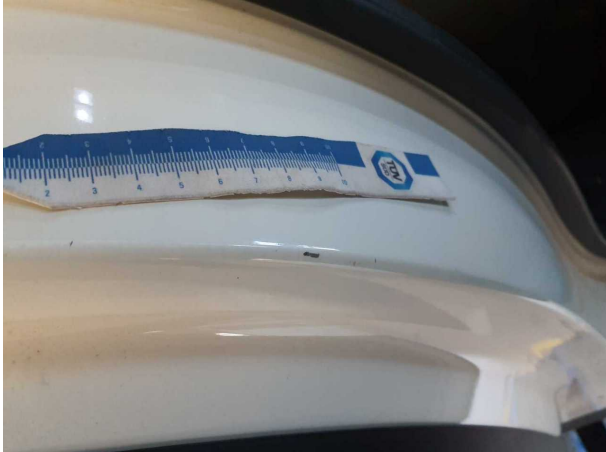
| Nr. | Bauteilgruppe | Beschreibung |
|---|---|---|
| 10 | Seitenwand rechts | Einstieg - Delle / Lackschaden - Smart Repair |

**Beschädigung #10:** Seitenwand rechts: Einstieg - Delle / Lackschaden - Smart Repair

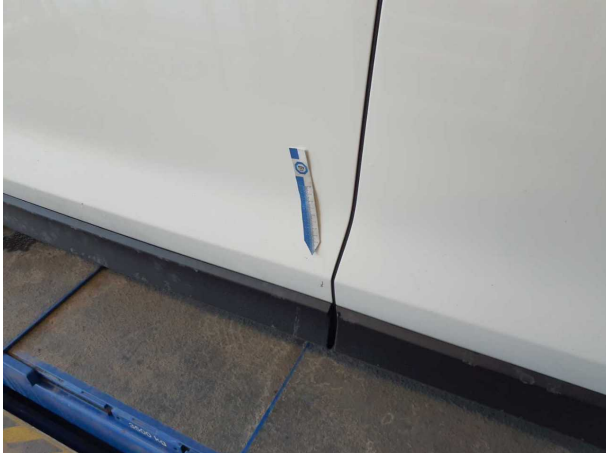
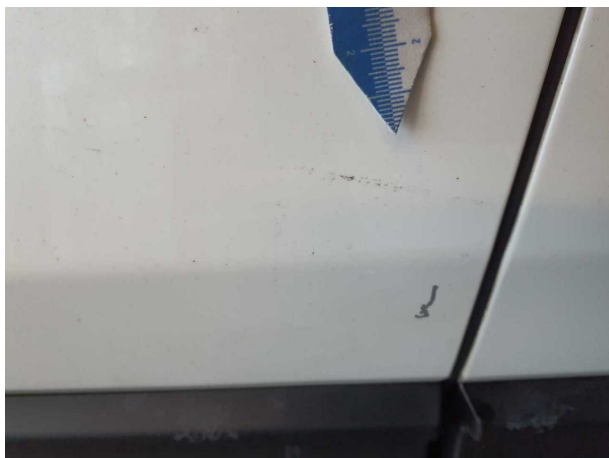
| Nr. | Bauteilgruppe | Beschreibung |
|---|---|---|
| 12 | Tür vorn links | Tür - verkratzt / verschürft - lackieren |

**Beschädigung #12:** Tür vorn links: Tür - verkratzt / verschürft - lackieren

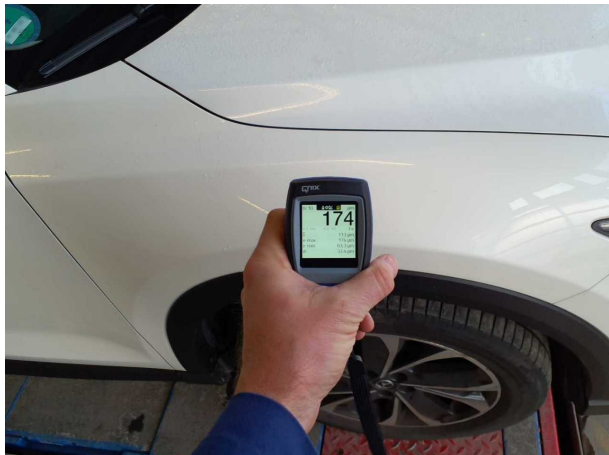
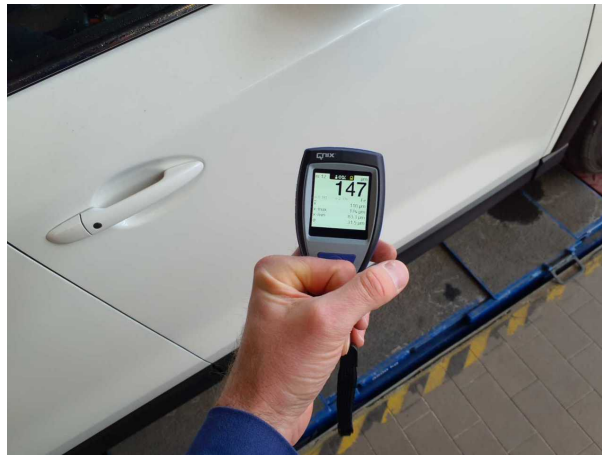
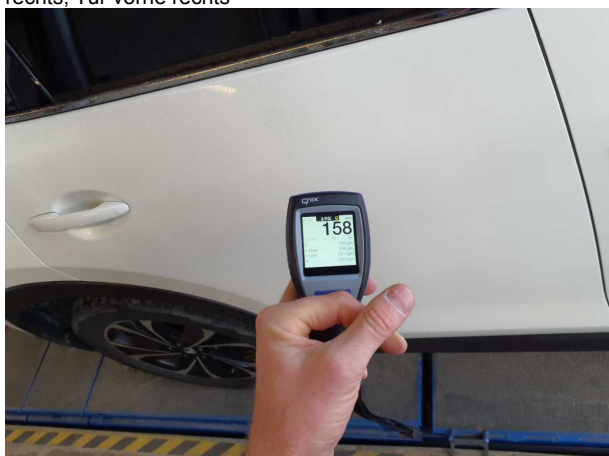
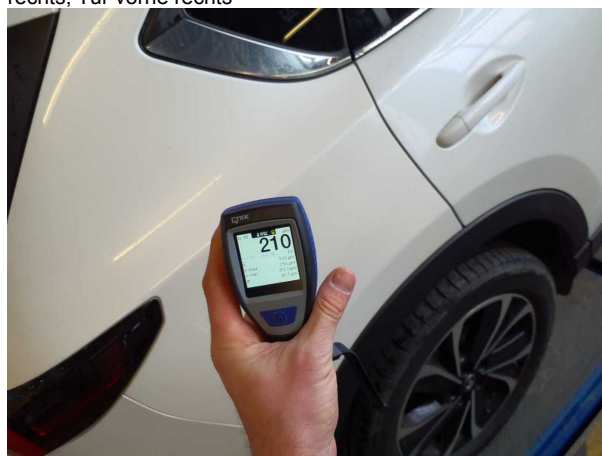
| Nr. | Ort | Wertminderung |
|---|---|---|
| 1 | Kotflügel rechts, Seitenwand rechts, Tür hinten rechts, Tür vorne rechts, fachgerecht ausgeführt, Reparaturrechnung nicht vorhanden | |

**Nachlackierung 1:** Kotflügel rechts, Seitenwand rechts, Tür hinten rechts, Tür vorne rechts
