# Zustandsbericht

Besichtigungsdatum: 12.06.2026

| Hersteller / Modell | Tesla Model Y RWD | | |

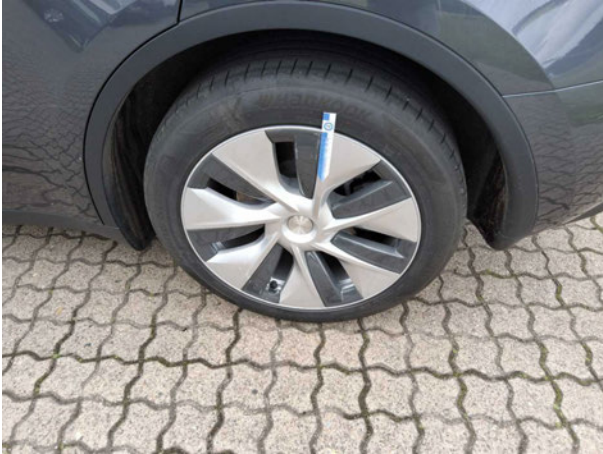
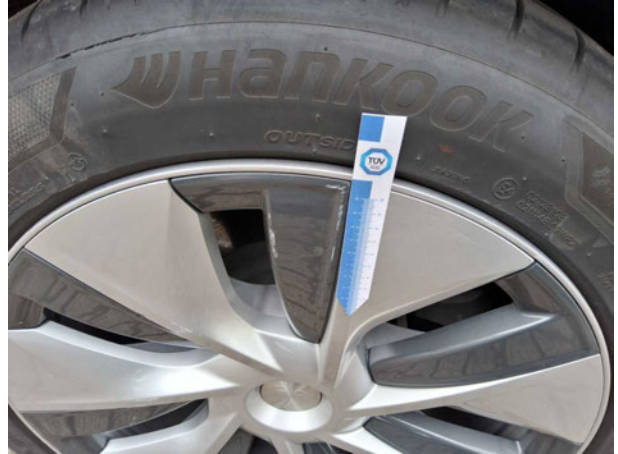
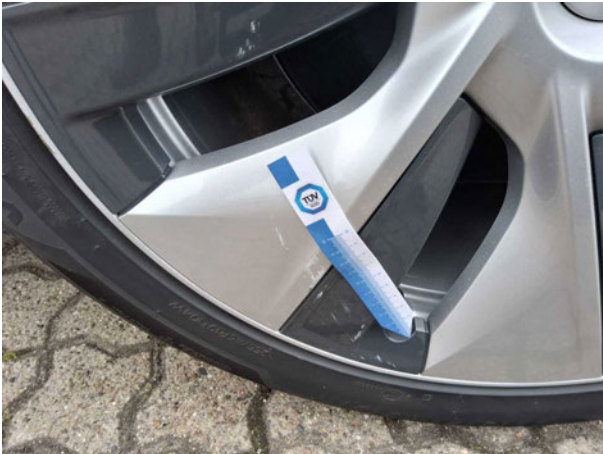
| Nr. | Bauteilgruppe | Beschreibung |
|---|---|---|
| 1 | Rad/Reifen | Radblende hinten links - beschädigt - erneuern |

**Beschädigung #1:** Rad/Reifen: Radblende hinten links - beschädigt - erneuern

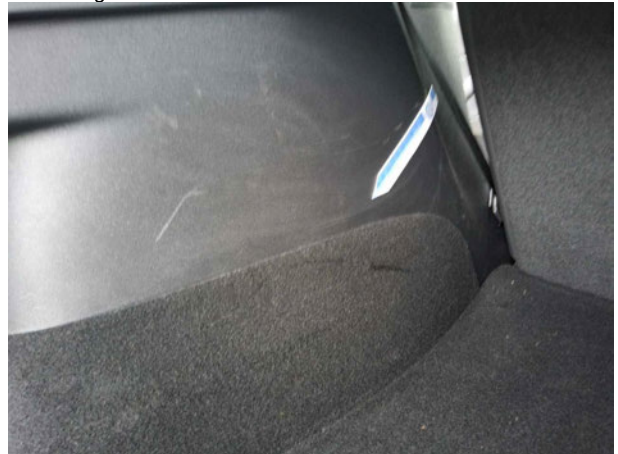
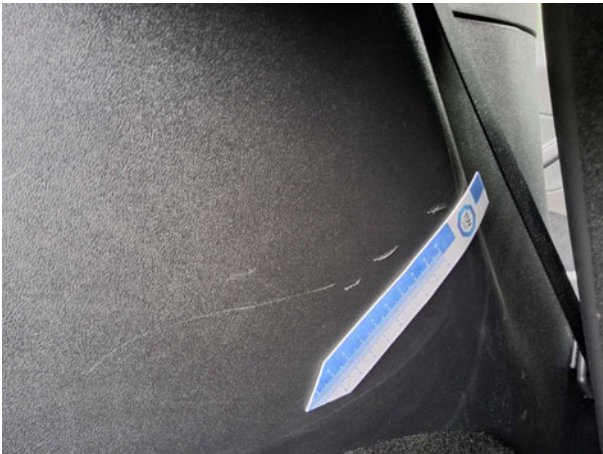
| Nr. | Bauteilgruppe | Beschreibung |
|---|---|---|
| 2 | Verkleidungen/Abdeckungen | Kofferraumverkleidung (Links) - Kratzer - Wertminderung |

**Beschädigung #2:** Verkleidungen/Abdeckungen: Kofferraumverkleidung (Links) - Kratzer - Wertminderung

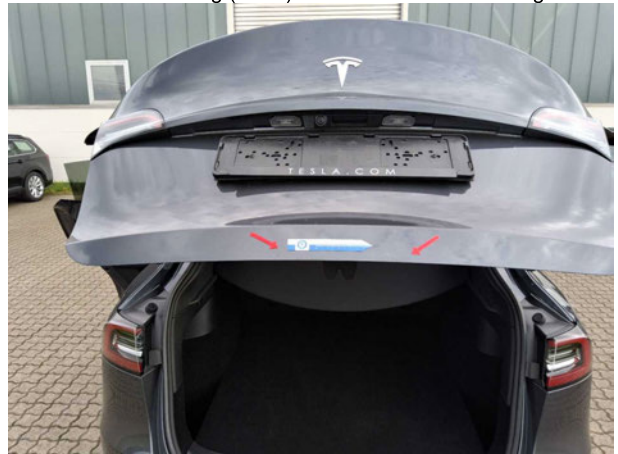
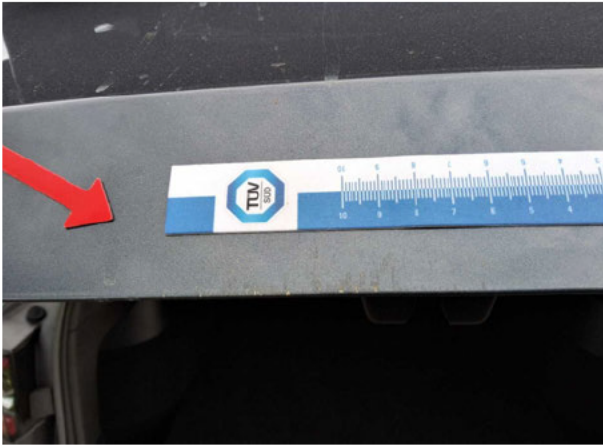
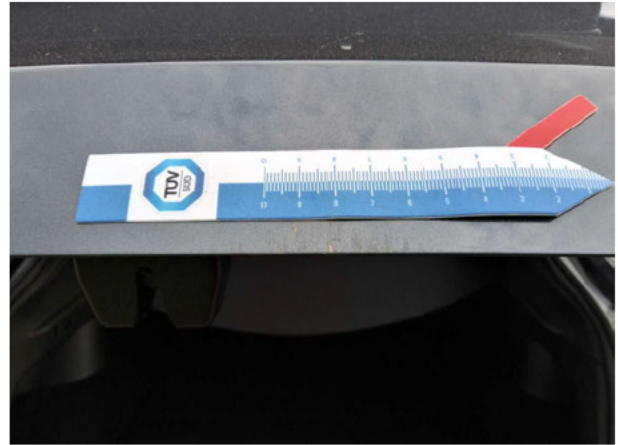
| Nr. | Bauteilgruppe | Beschreibung |
|---|---|---|
| 3 | Heckklappe/-tür | Heckklappe - Kratzer - Smart Repair |

**Beschädigung #3:** Heckklappe/-tür: Heckklappe - Kratzer - Smart Repair

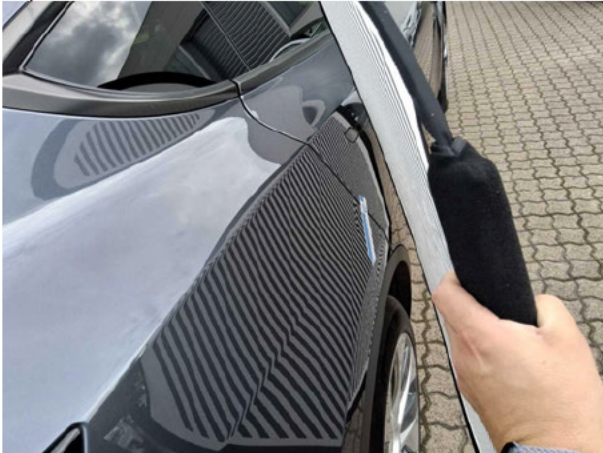
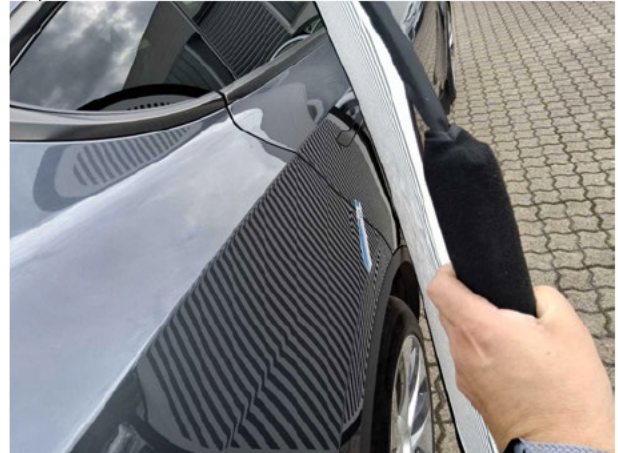
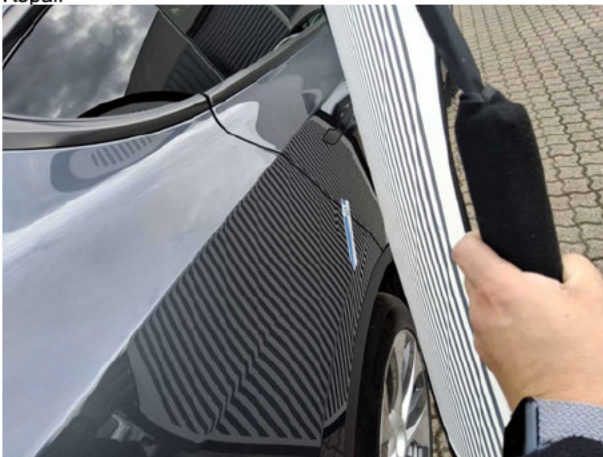
| Nr. | Bauteilgruppe | Beschreibung |
|---|---|---|
| 4 | Seitenwand rechts | Seitenwand - Delle(n) - Smart Repair |

**Beschädigung #4:** Seitenwand rechts: Seitenwand - Delle(n) - Smart Repair

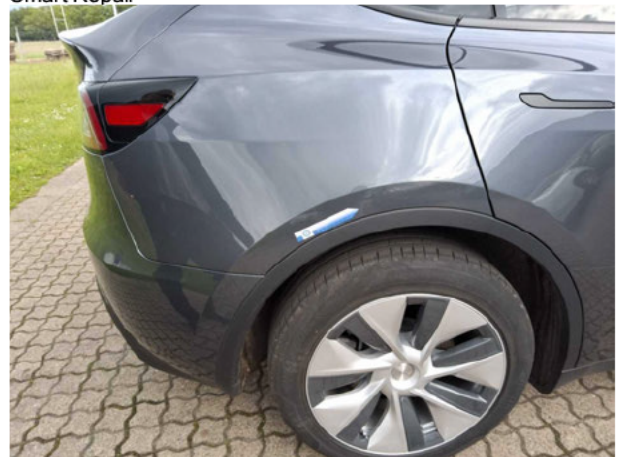
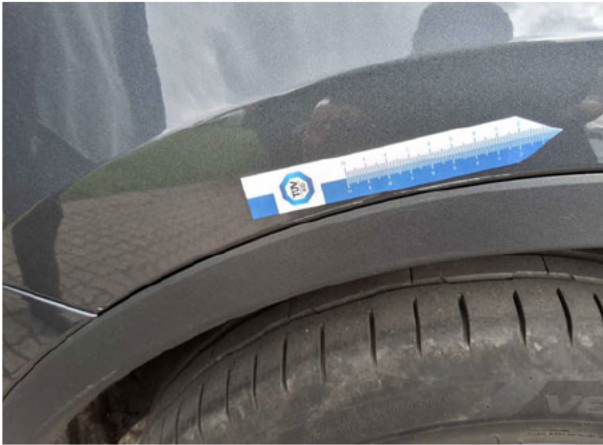
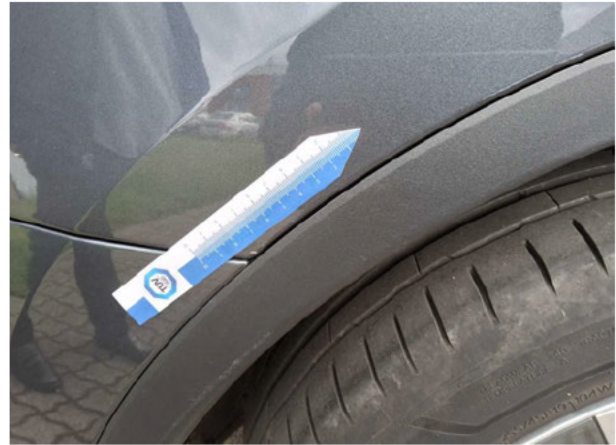
| Nr. | Bauteilgruppe | Beschreibung |
|---|---|---|
| 5 | Seitenwand rechts | Seitenwand - Kratzer - Smart Repair |

**Beschädigung #5:** Seitenwand rechts: Seitenwand - Kratzer - Smart Repair

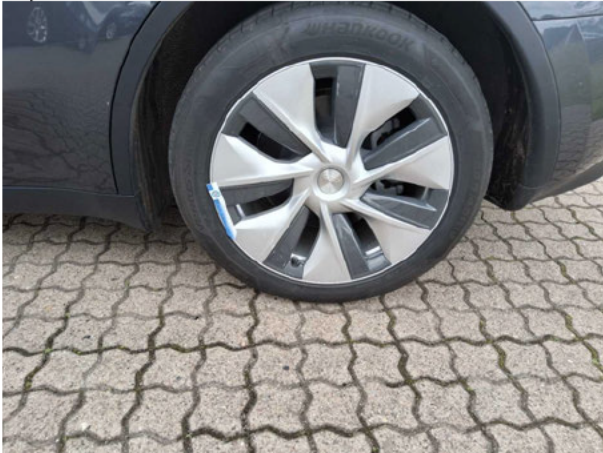
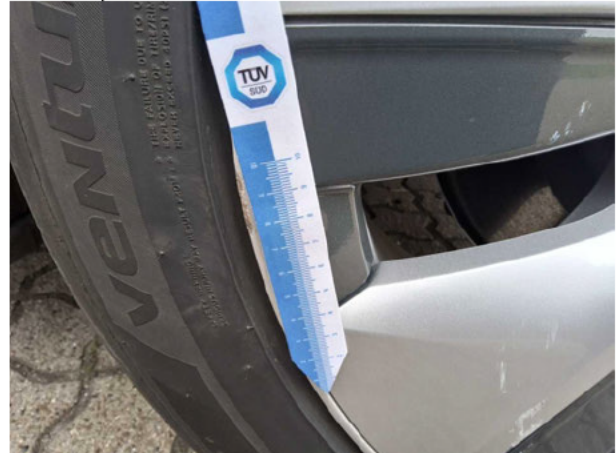
| Nr. | Bauteilgruppe | Beschreibung |
|---|---|---|
| 6 | Rad/Reifen | Leichtmetallfelge hinten links - beschädigt - Wertminderung |

**Beschädigung #6:** Rad/Reifen: Leichtmetallfelge hinten links - beschädigt - Wertminderung

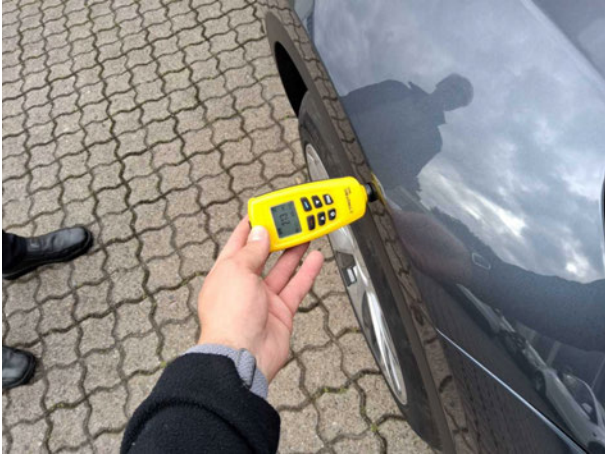
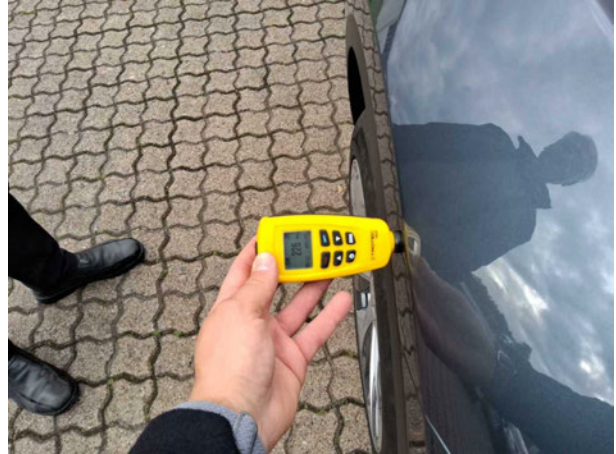
**Nachlackierung 1:** Kotflügel rechts, Stoßfänger hinten, Stoßfänger vorne
