# Zustandsbericht

Protokollnummer: 46296318  
Auftrags-Nr / Referenz: 52092767\_1  
Besichtigungsdatum: 24.04.2026

| Hersteller / Modell | Tesla Model Y Long Range Dual Motor AWD | | |

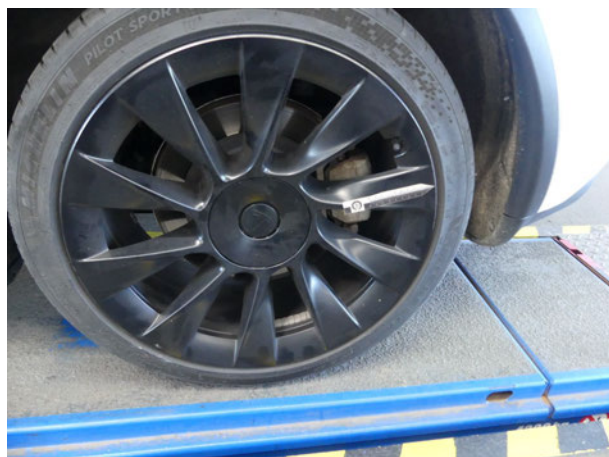
| Nr. | Bauteilgruppe | Beschreibung |
|---|---|---|
| 1 | Rad/Reifen | Leichtmetallfelge hinten links - verkratzt / verschürft - Wertminderung |

**Beschädigung #1:** Rad/Reifen: Leichtmetallfelge hinten links - verkratzt / verschürft - Wertminderung

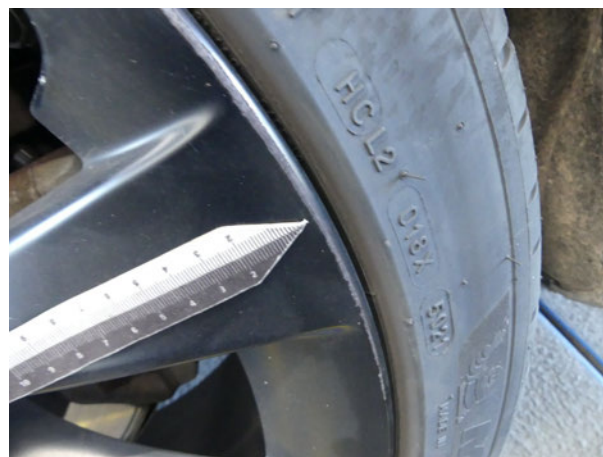
**Beschädigung #1:** Rad/Reifen: Leichtmetallfelge hinten links - verkratzt / verschürft - Wertminderung

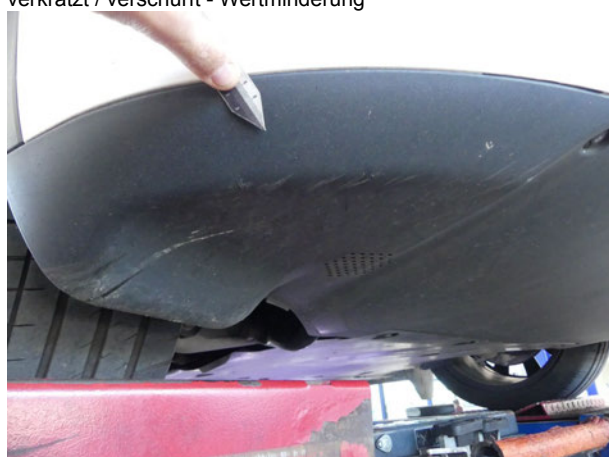
| Nr. | Bauteilgruppe | Beschreibung |
|---|---|---|
| 2 | Stoßfänger vorn | Spoiler - Kratzer - erneuern |

**Beschädigung #2:** Stossfänger vorn: Spoiler - Kratzer - erneuern

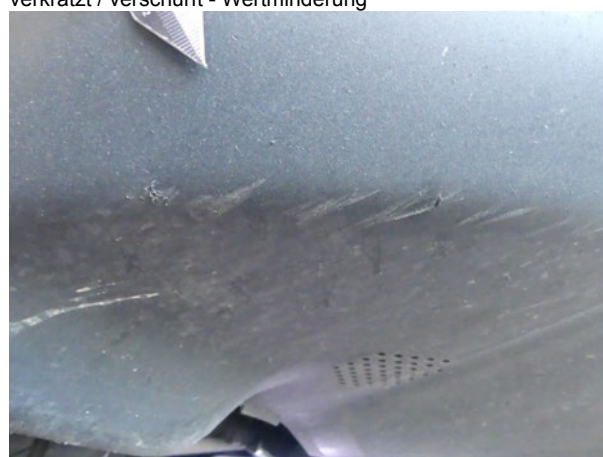
**Beschädigung #2:** Stossfänger vorn: Spoiler - Kratzer - erneuern

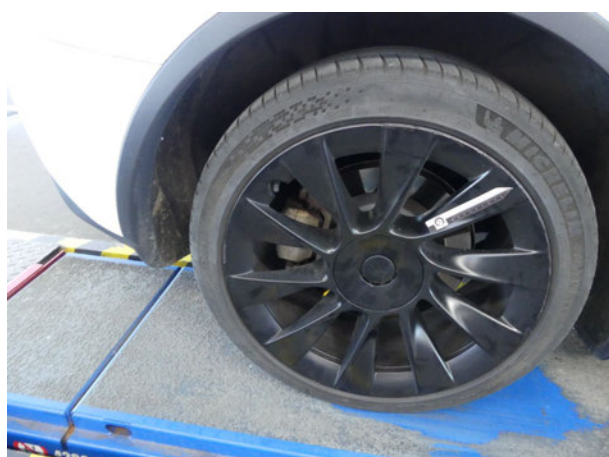
| Nr. | Bauteilgruppe | Beschreibung |
|---|---|---|
| 3 | Rad/Reifen | Leichtmetallfelge hinten rechts - verkratzt / verschürft - erneuern |

**Beschädigung #3:** Rad/Reifen: Leichtmetallfelge hinten rechts - verkratzt / verschürft - erneuern

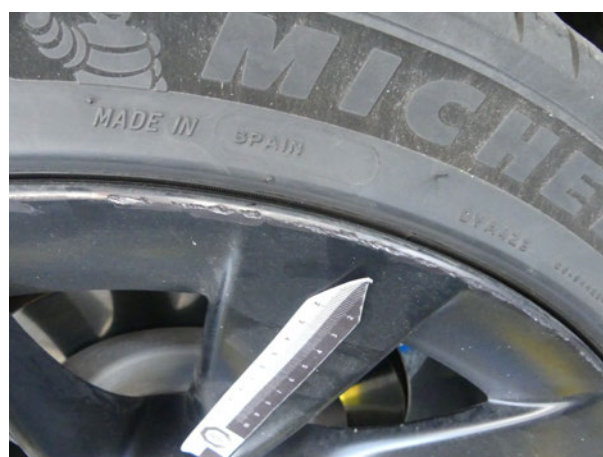
**Beschädigung #3:** Rad/Reifen: Leichtmetallfelge hinten rechts - verkratzt / verschürft - erneuern

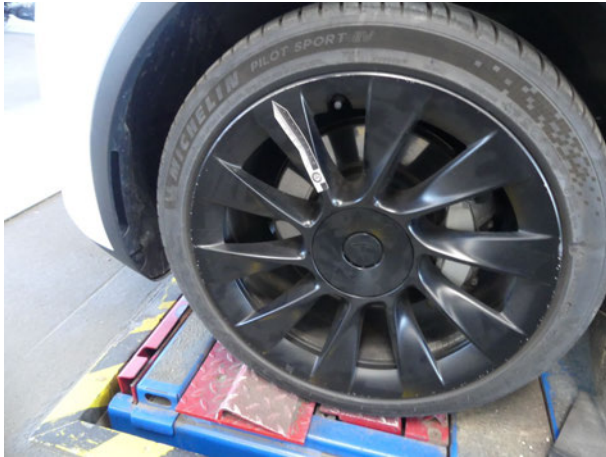
| Nr. | Bauteilgruppe | Beschreibung |
|---|---|---|
| 4 | Rad/Reifen | Leichtmetallfelge vorn links - verkratzt / verschürft - erneuern |

**Beschädigung #4:** Rad/Reifen: Leichtmetallfelge vorn links - verkratzt...  
verschürft - erneuern

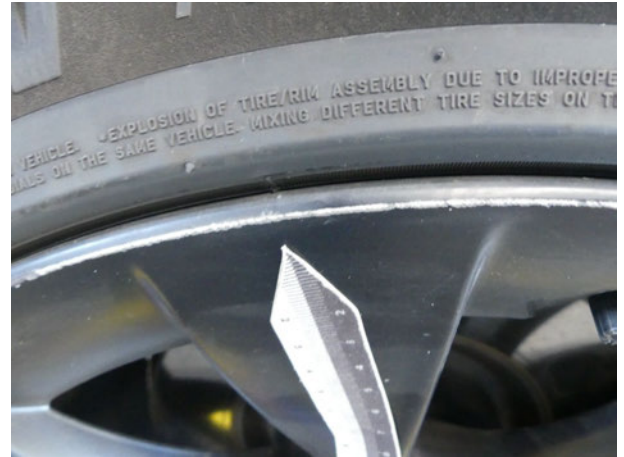
**Beschädigung #4:** Rad/Reifen: Leichtmetallfelge vorn links -  
verkratzt / verschürft - erneuern

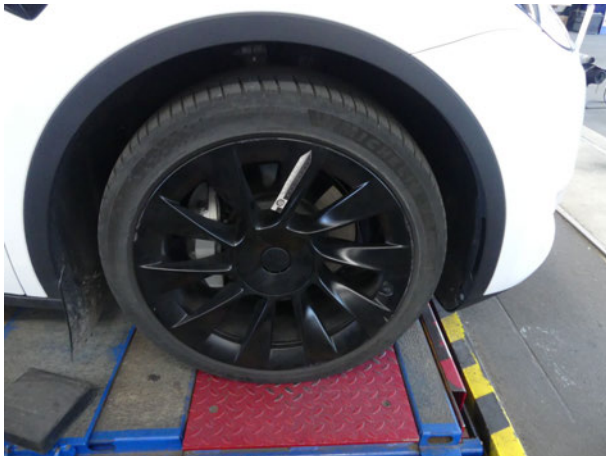
| Nr. | Bauteilgruppe | Beschreibung |
|---|---|---|
| 5 | Rad/Reifen | Leichtmetallfelge vorn rechts - verkratzt / verschürft - erneuern |

**Beschädigung #5:** Rad/Reifen: Leichtmetallfelge vorn rechts -  
verkratzt / verschürft - erneuern

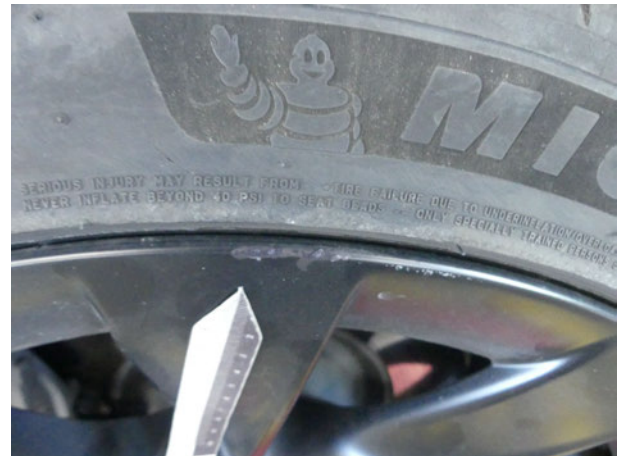
**Beschädigung #5:** Rad/Reifen: Leichtmetallfelge vorn rechts -  
verkratzt / verschürft - erneuern

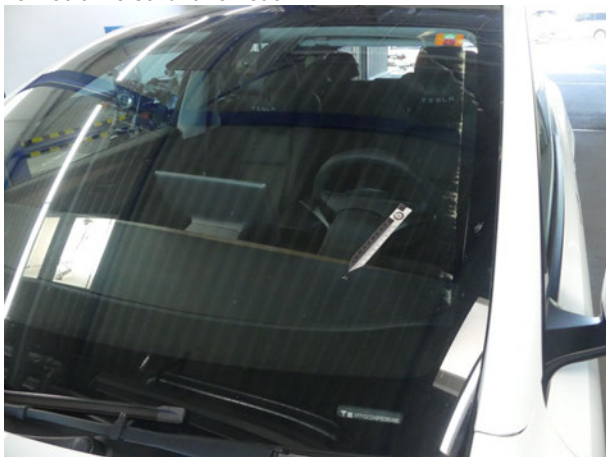
| Nr. | Bauteilgruppe | Beschreibung |
|---|---|---|
| 6 | Verglasung | Frontscheibe - Steinschlag - erneuern |

**Beschädigung #6:** Verglasung: Frontscheibe - Steinschlag - erneuern

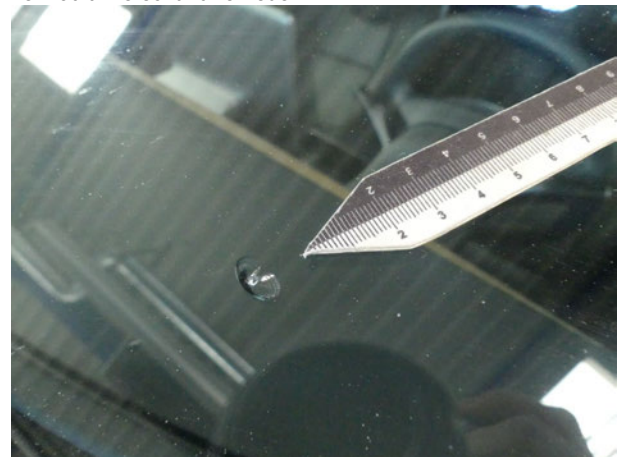
**Beschädigung #6:** Verglasung: Frontscheibe - Steinschlag -  
erneuern
