Zustandsbericht

Protokollnummer: 45916847
Auftrags-Nr / Referenz: 20478407
Besichtigungsdatum: 29.05.2026

Hersteller / Modell	Tesla Model Y RWD		
Kennzeichen		Fahrgestellnummer	LRWYGCF6PC885755
Erstzulassung	22.05.2023	Laufleistung (abgelesen)	66.727 km
HSN/TSN	1480 / ABB 00011	Kraftstoffart / Zylinder	Elektro / 0
Fahrzeugart	Geländewagen	Antriebsart	Heckantrieb
Schadstoffklasse	2017/1151;WLTP;reine Elektr...	Getriebe / Anzahl Gänge	Direktantrieb
Farbe	Weiß Metallic	Besichtigungszustand	ausreichend
Leistung / Hubraum	88 kW / 0 ccm	Nächste HU	05/2026
Wartungsheft / Nachweis	digitaler Nachweis / vollständig	Restlauf bis Service	
Letzte Wartung		Polsterart	Leder
Vorschaden	Keine Feststellbar	Polsterfarbe	Schwarz
Nachlackierung	Feststellbar	zul. Gesamtgewicht	2.448 kg
Dokumente	ZB vorhanden	Anzahl Halter	unbekannt
Schlüssel soll/ist	2/2	Anzahl Sitze / Türen	5 / 5
Vertragsnummer	52093609	Re-Import	Nein

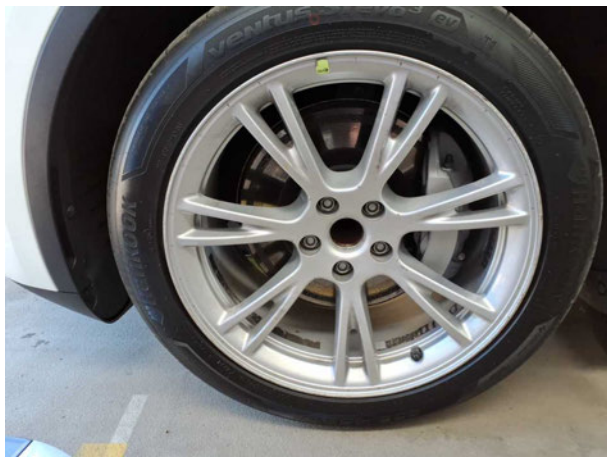
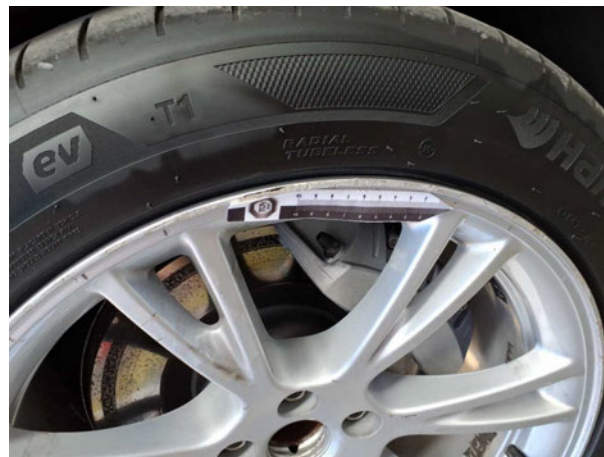
Nr.	Bauteilgruppe	Beschreibung
1	Rad/Reifen	Leichtmetallfelge vorn links - verkratzt / verschürft - erneuern

Beschädigung #1: Rad/Reifen: Leichtmetallfelge vorn links - verkratzt...
verschürft - erneuern

Beschädigung #1: Rad/Reifen: Leichtmetallfelge vorn links -
verkratzt / verschürft - erneuern

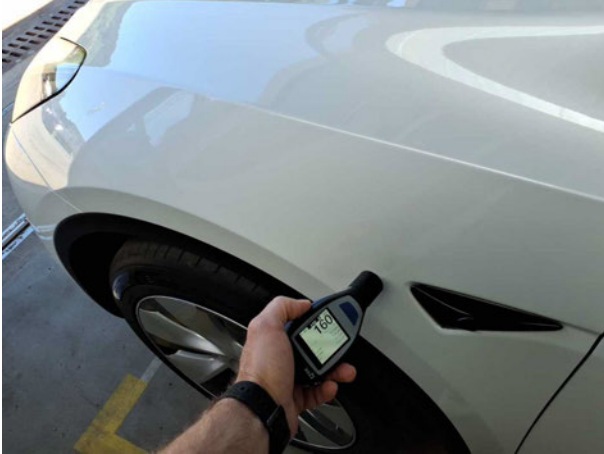
Nr.	Ort	Wertminderung
1	Kotflügel links, fachgerecht ausgeführt, Reparaturrechnung nicht vorhanden

Nacklackierung 1: Kotflügel links
