**» Übersicht**

| <b>Berichts-Nr:</b> | 10628881 |
| <b>FIN:</b> | WVWZZZE19R8003545 |

| <b>Modell:</b> | ID 3 |

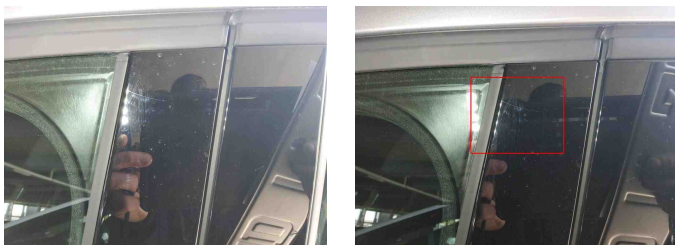
| Nr | Bauteil | Schadensbeschreibung | Reparaturempfehlung |
|---|---|---|---|
| 1 | Türrahmen vorne links | Kratzer | Akzeptabel (Gebrauchsspur) |

1 - Türrahmen vorne links - Kratzer - Akzeptabel (Gebrauchsspur)

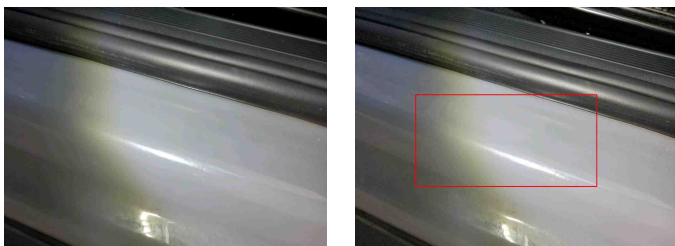
| Nr | Bauteil | Schadensbeschreibung | Reparaturempfehlung |
|---|---|---|---|
| 2 | Einstiegsschweller vorne links | Kratzer | Akzeptabel (Gebrauchsspur) |

2 - Einstiegsschweller vorne links - Kratzer - Akzeptabel (Gebrauchsspur)
