## BEWERTUNG

Gemäß Ihrem Auftrag 3263602ZGWMR wurde eine Fahrzeugbewertung erstellt. Für Rückfragen stehen wir Ihnen jederzeit gerne zur Verfügung.

A3 Sportback (8VA)(09.2012->)

Auftragsnummer 3263602ZGWMR  
Besichtigungsdatum 29.05.2026

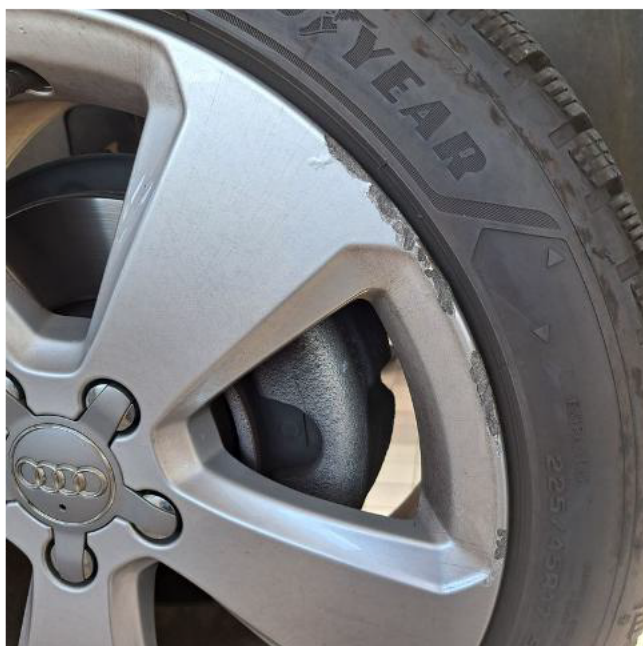
Bild 23

| NR. | BEZEICHNUNG | BESCHÄDIGUNGSART / REPARATUR |
|---|---|---|
| 1 | Rad vorne rechts / Felge | Abschürfung |

**Nr.: 1**

**Bauteil:** Rad vorne rechts /  
Felge

Abschürfung

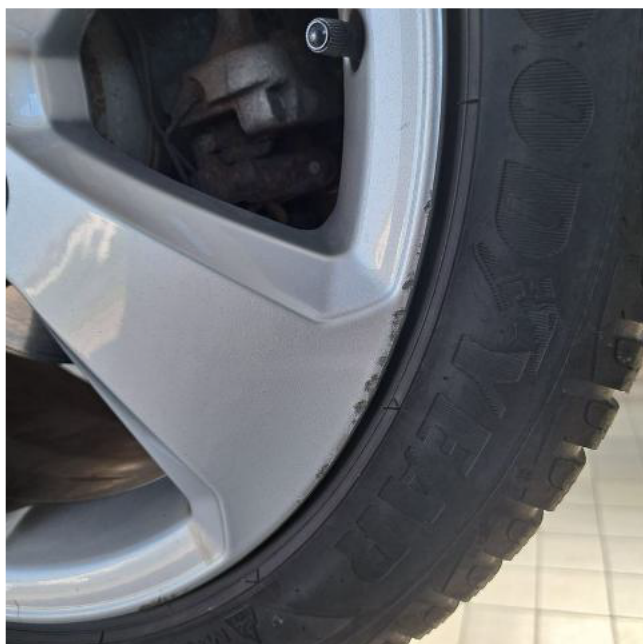
Bild 24

| NR. | BEZEICHNUNG | BESCHÄDIGUNGSART / REPARATUR |
|---|---|---|
| 2 | Rad hinten rechts / Felge | Abschürfung |

**Nr.: 2**

**Bauteil:** Rad hinten rechts /  
Felge

Abschürfung

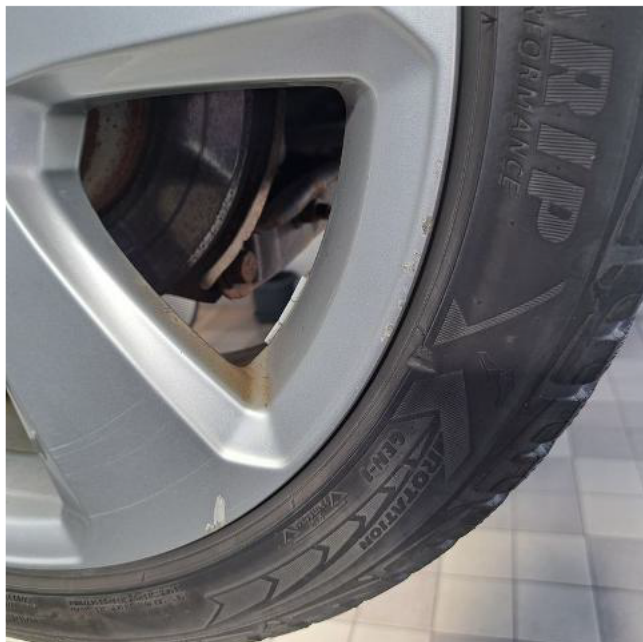
Bild 25

| NR. | BEZEICHNUNG | BESCHÄDIGUNGSART / REPARATUR |
|---|---|---|
| 3 | Rad hinten links / Felge | Abschürfung |

**Nr.: 3**

**Bauteil:** Rad hinten links / Felge

Abschürfung

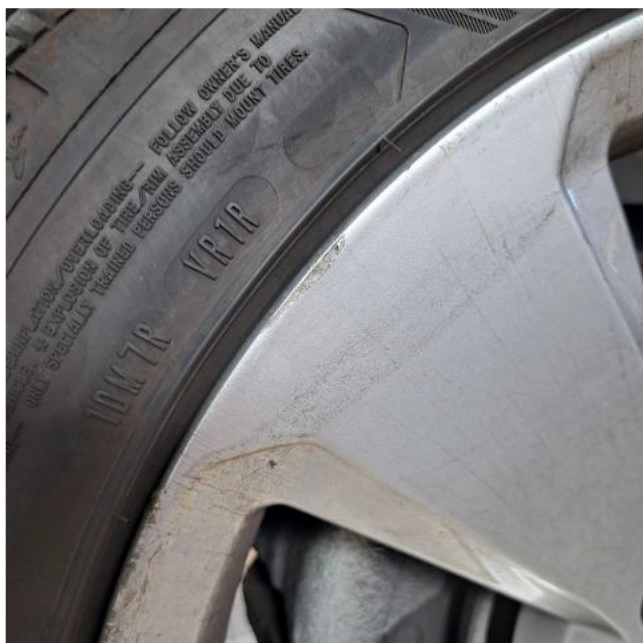
Bild 26

| NR. | BEZEICHNUNG | BESCHÄDIGUNGSART / REPARATUR |
|---|---|---|
| 4 | Rad vorne links / Felge | Abschürfung |

**Nr.: 4**

**Bauteil:** Rad vorne links / Felge

Abschürfung

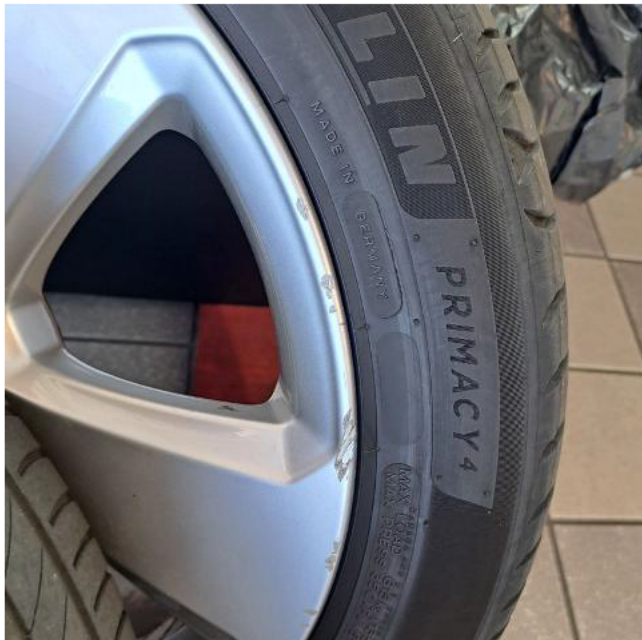
Bild 27

| NR. | BEZEICHNUNG | BESCHÄDIGUNGSART / REPARATUR |
|---|---|---|
| 5 | Sommerfelge 1St | Abschürfung |

**Nr.: 5**

**Bauteil:** Sommerfelge 1St

Abschürfung

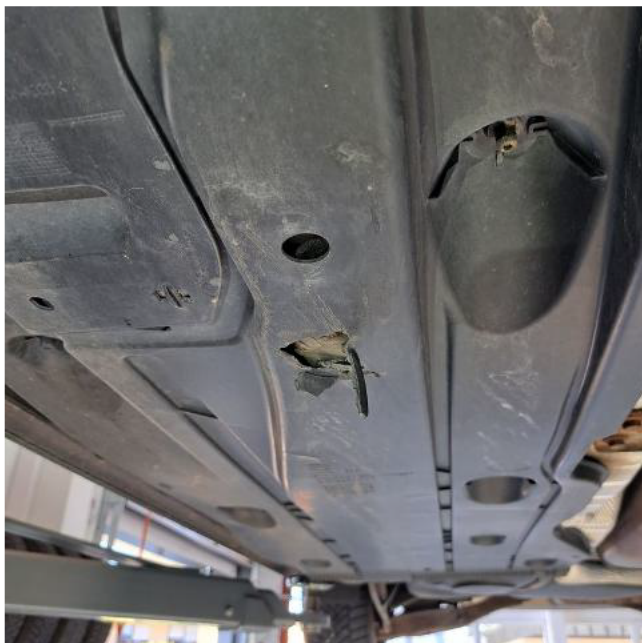
Bild 28

| NR. | BEZEICHNUNG | BESCHÄDIGUNGSART / REPARATUR |
|---|---|---|
| 6 | Unterboden / Verkleidung mittig | Rechts gebrochen |

**Nr.: 6**

**Bauteil:** Unterboden /

Verkleidung mittig

**Beschädigungsart:** Rechts  
gebrochen

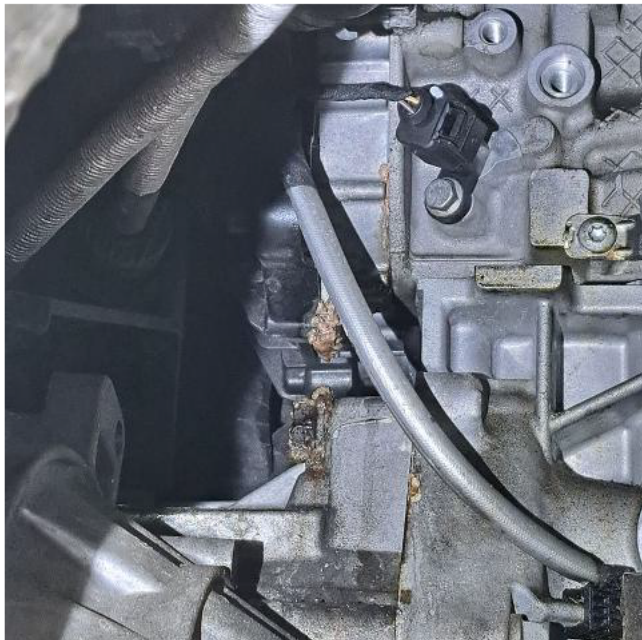
Bild 29

| NR. | BEZEICHNUNG | BESCHÄDIGUNGSART / REPARATUR |
|---|---|---|
| 7 | Motor | Kühlwasserverlust |

**Nr.: 7**  
**Bauteil:** Motor  
**Beschädigungsart:**  
Kühlwasserverlust  
**Reparaturweg:**

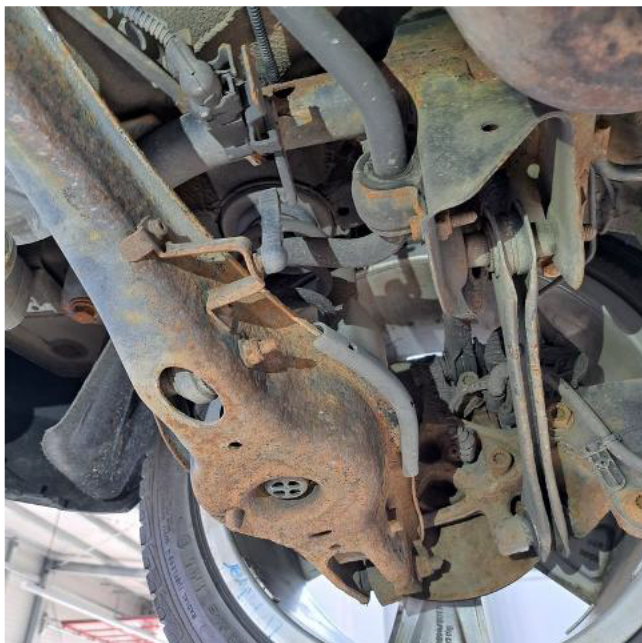
Bild 30

| NR. | BEZEICHNUNG | BESCHÄDIGUNGSART / REPARATUR |
|---|---|---|
| 8 | Hinterachse und Querlenker | Korrosion |

**Nr.: 8**  
**Bauteil:** Hinterachse und  
Querlenker  
**Beschädigungsart:** Korrosion  
**Reparaturweg:**

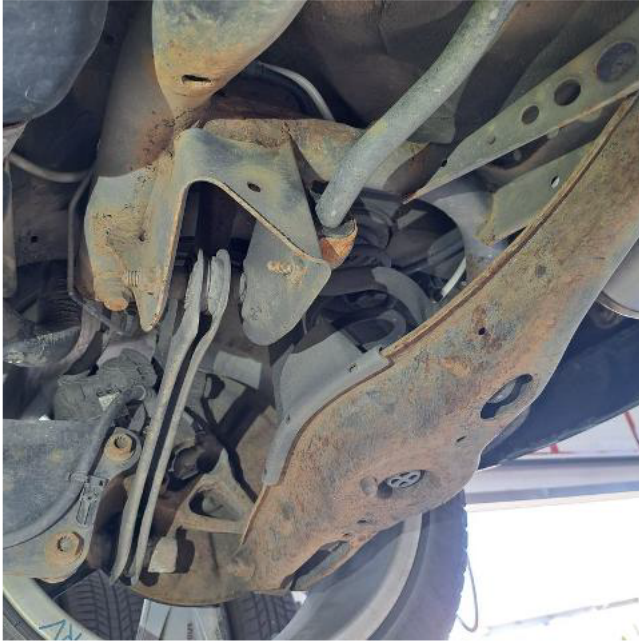
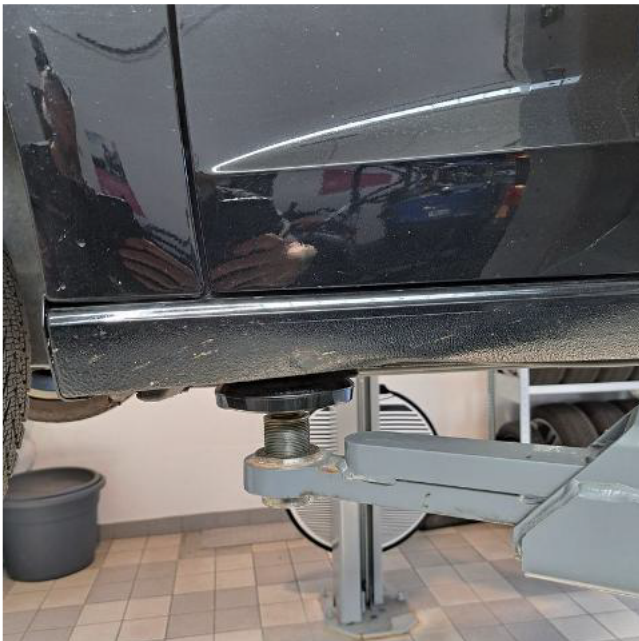
| NR. | BEZEICHNUNG | BESCHÄDIGUNGSART / REPARATUR |
|---|---|---|
| 9 | Schweller links und rechts | Verformt |

**Nr.: 9**

**Bauteil:** Schweller links und  
rechts

**Beschädigungsart:** Verformt

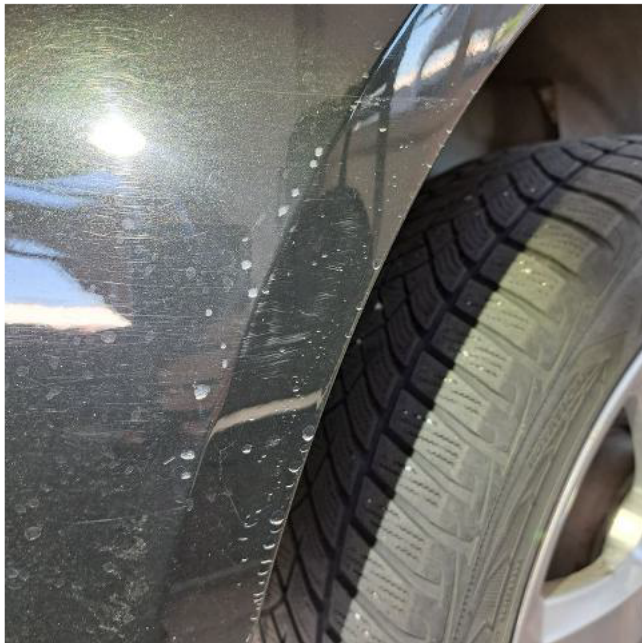
Bild 37

| NR. | BEZEICHNUNG | BESCHÄDIGUNGSART / REPARATUR |
|---|---|---|
| 11 | Stoßfänger hinten | Kratzer |

Nr.: 11

Bauteil: Stoßfänger hinten

Beschädigungsart: Kratzer

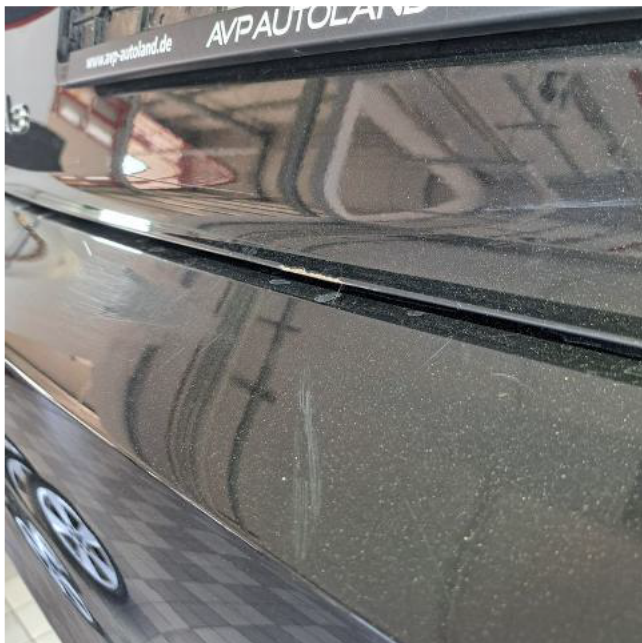
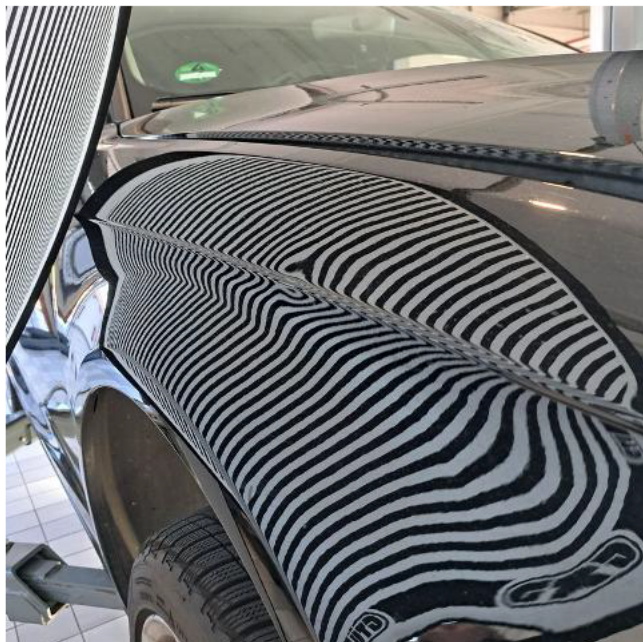
| NR. | BEZEICHNUNG | BESCHÄDIGUNGSART / REPARATUR |
|---|---|---|
| 12 | Kotflügel vorne rechts | Delle |

**Nr.: 12**

**Bauteil:** Kotflügel vorne rechts

**Beschädigungsart:** Delle

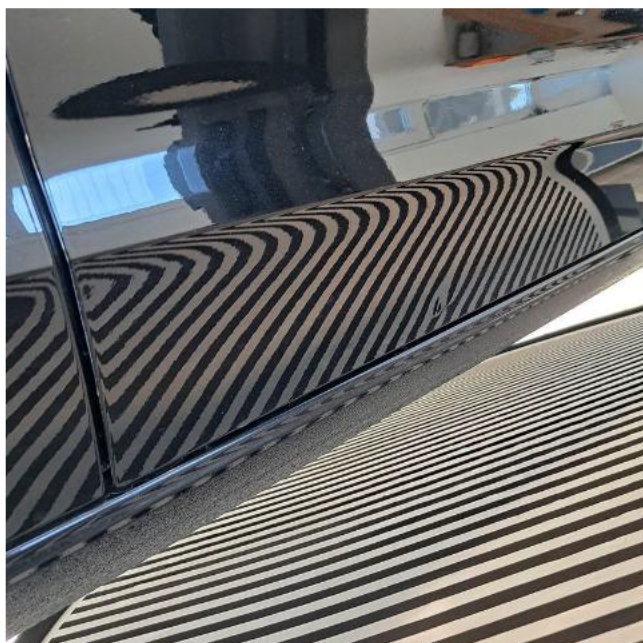
Bild 40

| NR. | BEZEICHNUNG | BESCHÄDIGUNGSART / REPARATUR |
|---|---|---|
| 13 | Tür vorne rechts | Delle |

**Nr.: 13**

**Bauteil:** Tür vorne rechts

**Beschädigungsart:** Delle

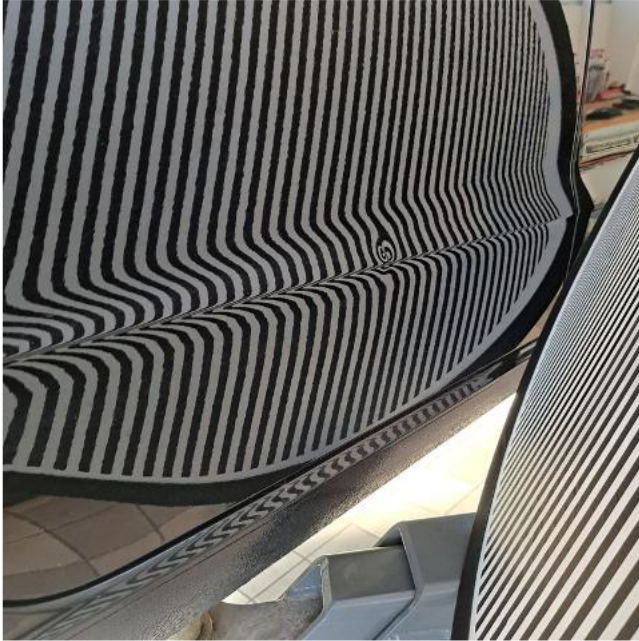
Bild 41

| NR. | BEZEICHNUNG | BESCHÄDIGUNGSART / REPARATUR |
|---|---|---|
| 14 | Tür hinten rechts | Delle |

**Nr.: 14**  
**Bauteil:** Tür hinten rechts  
**Beschädigungsart:** Delle  
**Reparaturweg:**

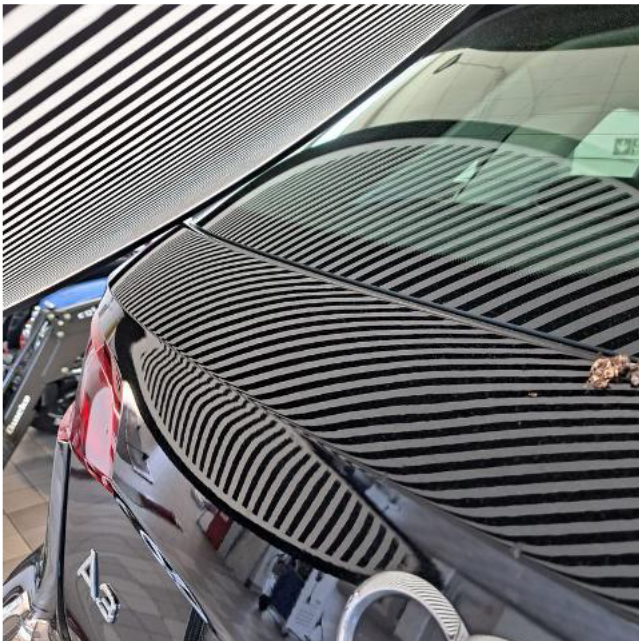
Bild 42

| NR. | BEZEICHNUNG | BESCHÄDIGUNGSART / REPARATUR |
|---|---|---|
| 15 | Heckklappe | Dellen |

**Nr.: 15**  
**Bauteil:** Heckklappe  
**Beschädigungsart:** Dellen  
**Reparaturweg:**

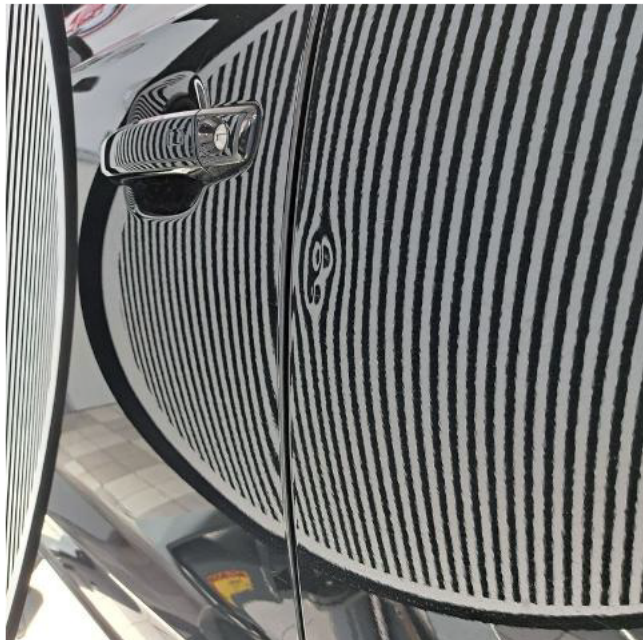
Bild 43

| NR. | BEZEICHNUNG | BESCHÄDIGUNGSART / REPARATUR |
|---|---|---|
| 16 | Tür hinten links | Verformt |

**Nr.: 16**

**Bauteil: Tür hinten links**

**Beschädigungsart: Verformt**
