Fahrzeugbeschreibung

Fahrzeug: PEUGEOT 5008 1.5 BlueHDi 130 Active Sports Utility Vehicle 5-türig 1499 ccm 130 PS / 96 KW Diesel 6-Gang Manuell

Zustandsbericht

Besichtigungsdatum: 01.06.2026
Protokollnummer: 45745053

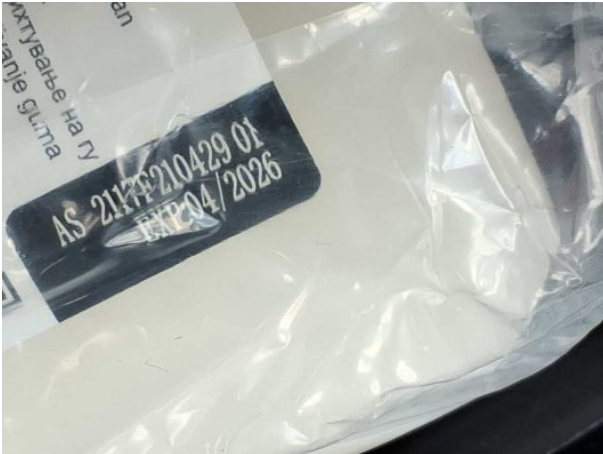
Beschädigung #1: Ausrüstung: Tirefit Füllmittel - abgelaufen - erneuern

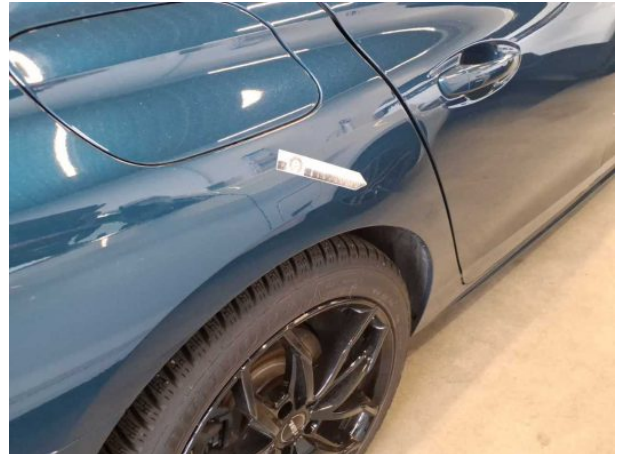
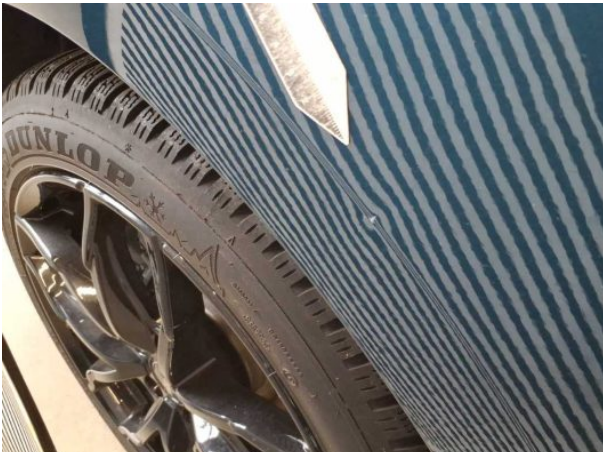
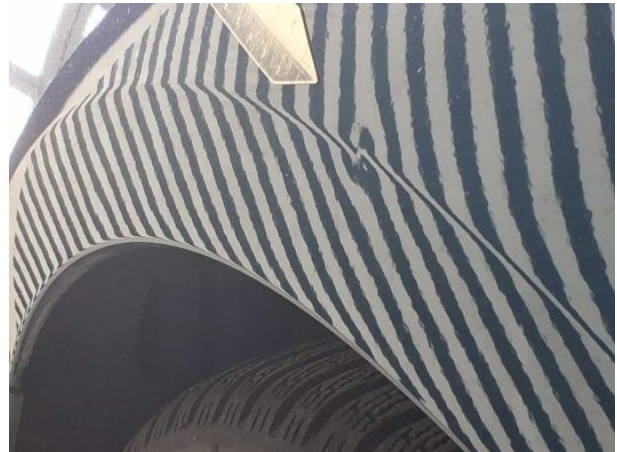
Beschädigung #2: Seitenwand rechts: Seitenwand - Delle(n) - sanft instandsetzen

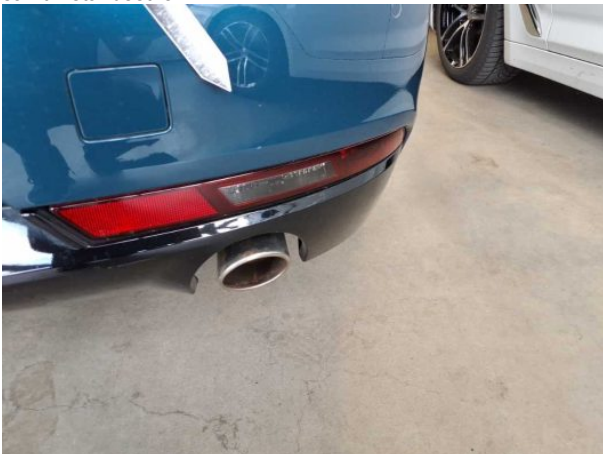
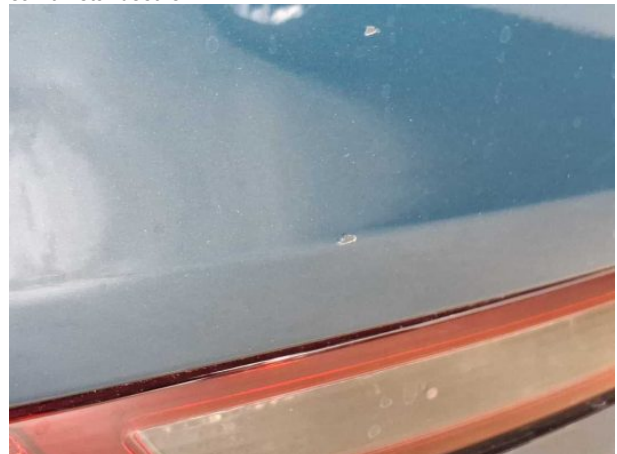
Beschädigung #3: Stossfänger hinten: Stossfänger hinten - Kratzer - Smart Repair

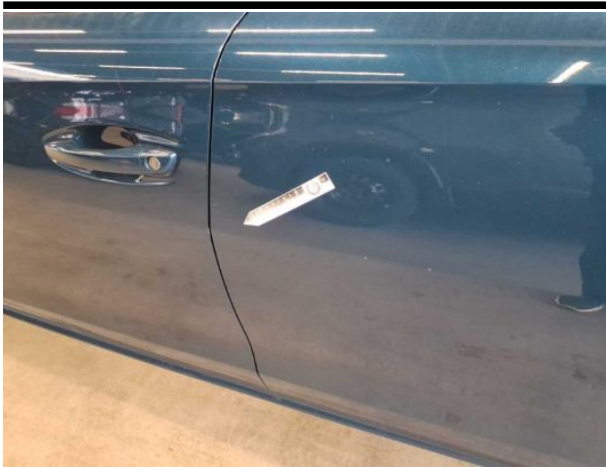
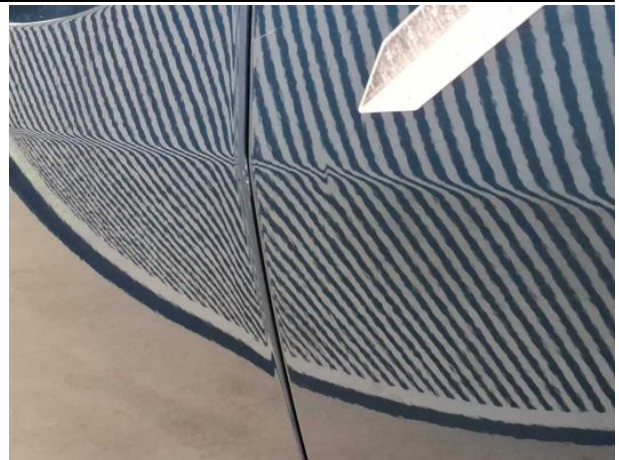
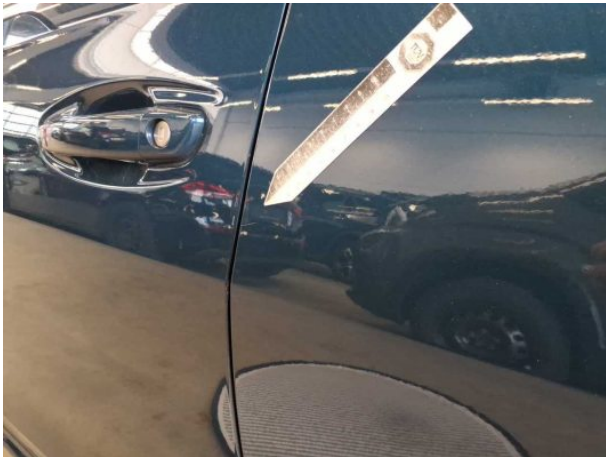
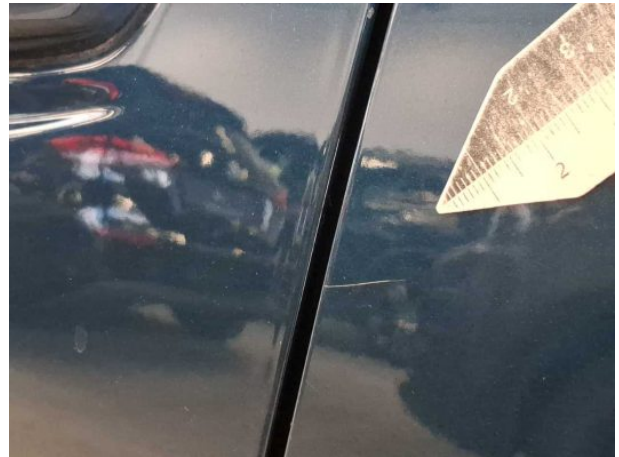
Beschädigung #4: Tür hinten links: Tür - Delle / Lackschaden - instandsetzen und lackieren

Beschädigung #4: Tür hinten links: Tür - Delle / Lackschade... instandsetzen und lackieren

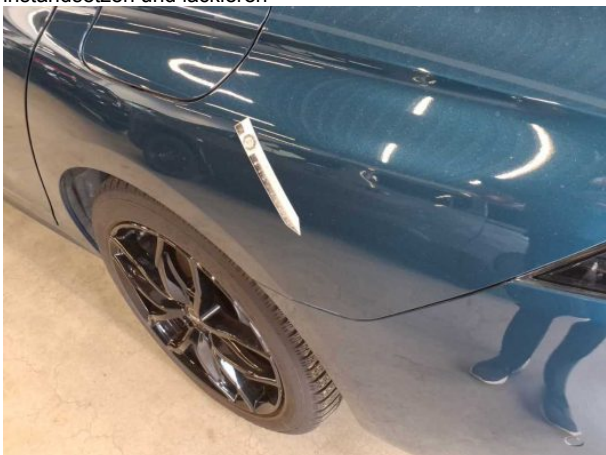
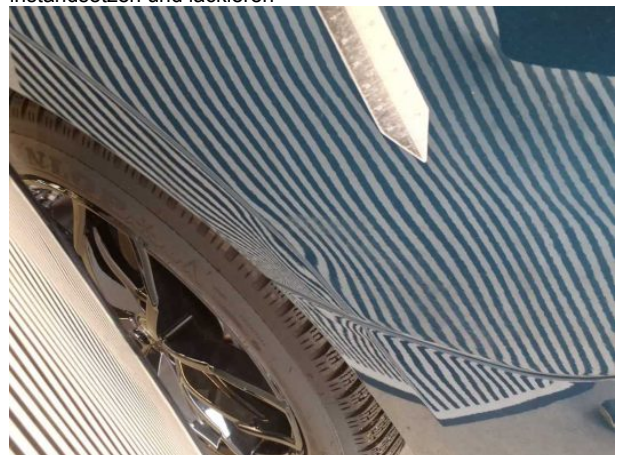
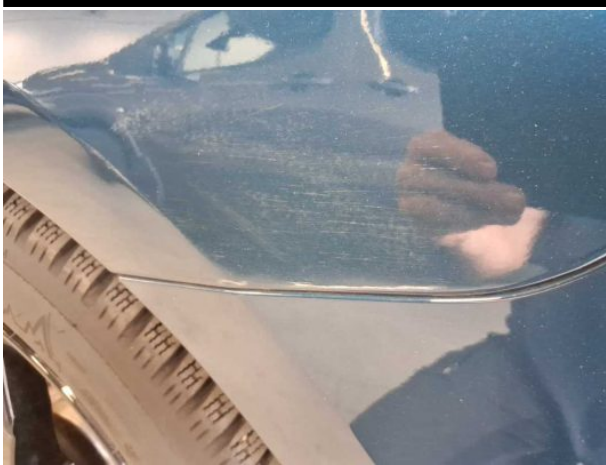
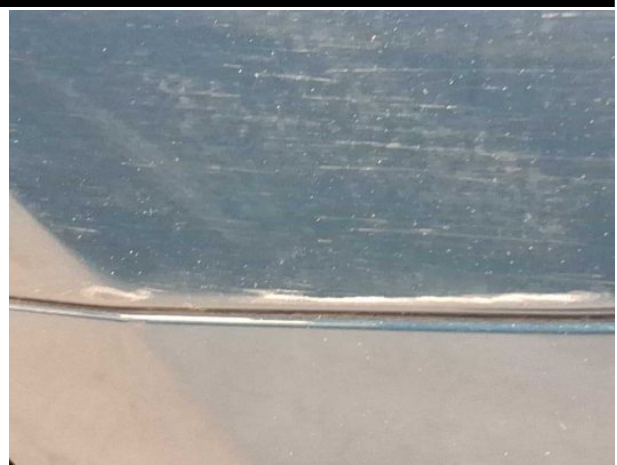
Beschädigung #5: Seitenwand links: Seitenwand - Delle / Lackschaden - instandsetzen und lackieren

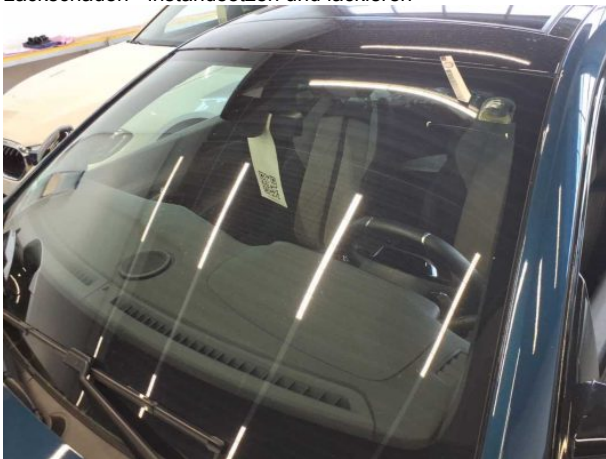
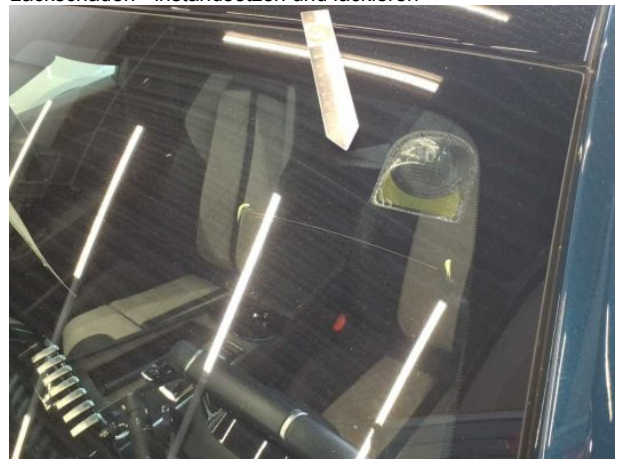
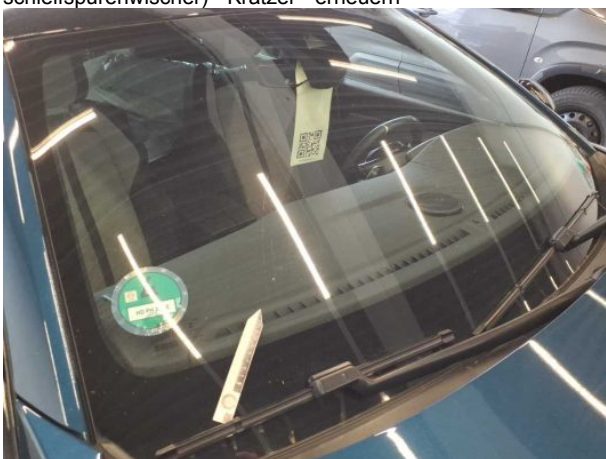
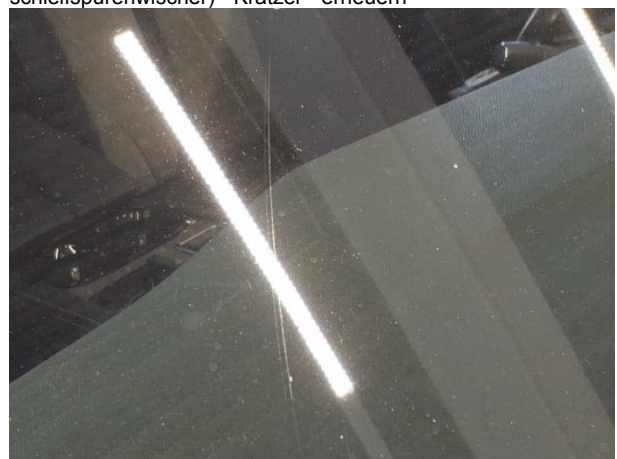
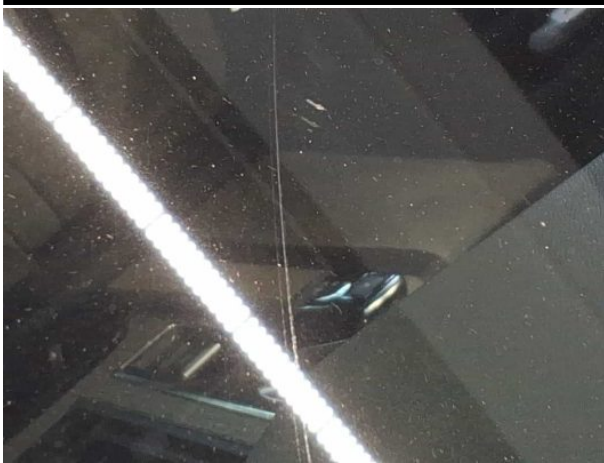
Beschädigung #6: Verglasung: Frontscheibe (Und schleifspurenwischer) - Kratzer - erneuern

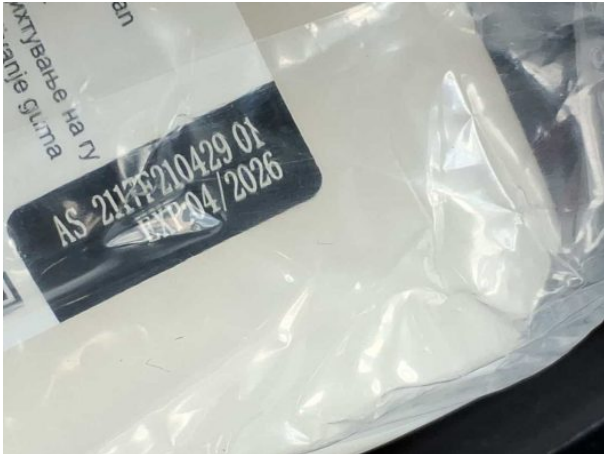
Damage #1: Equipment: Tirefit filler - Expired - Replace

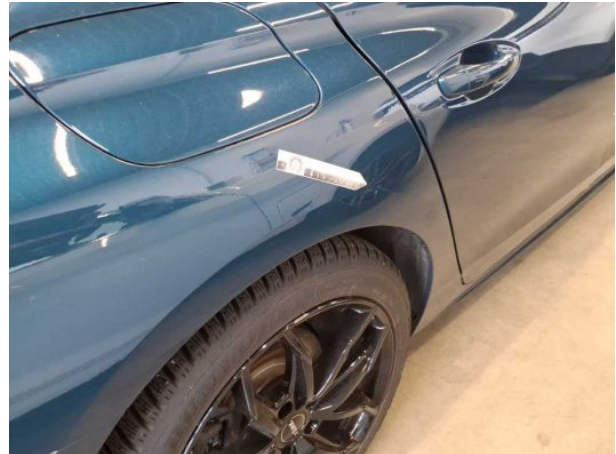
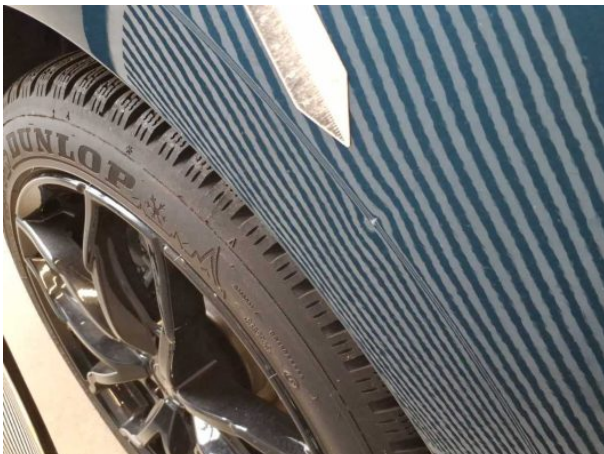
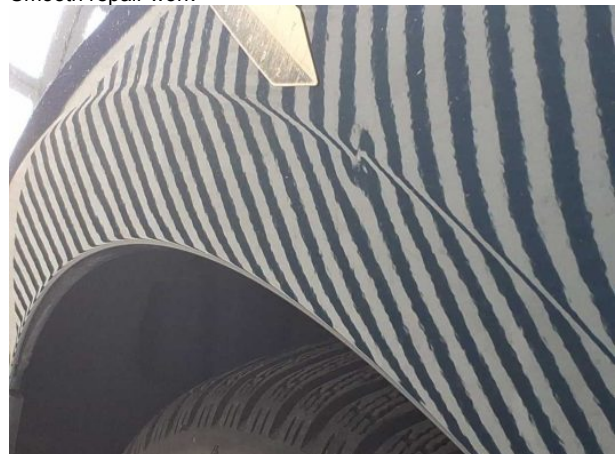
Damage #2: Side panel - rear right side: Side panel - dent(s) - Smooth repair work

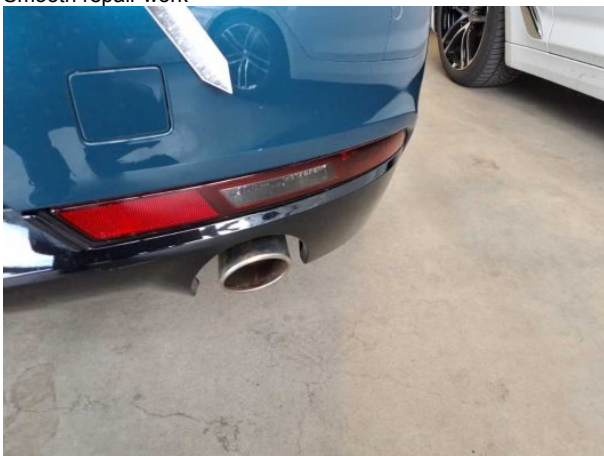
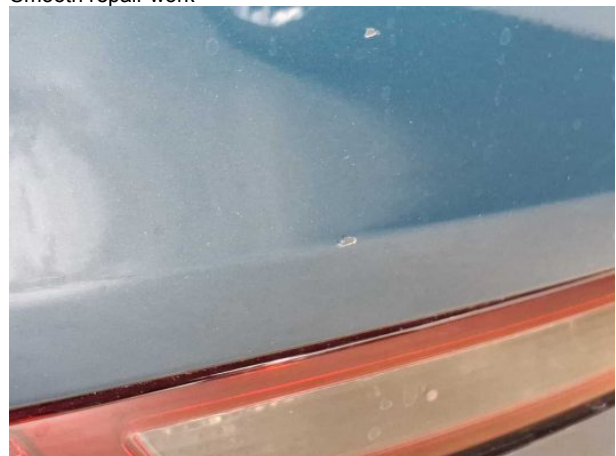
Damage #3: Rear bumper: Rear bumper - Scratch(es) - Smart repair

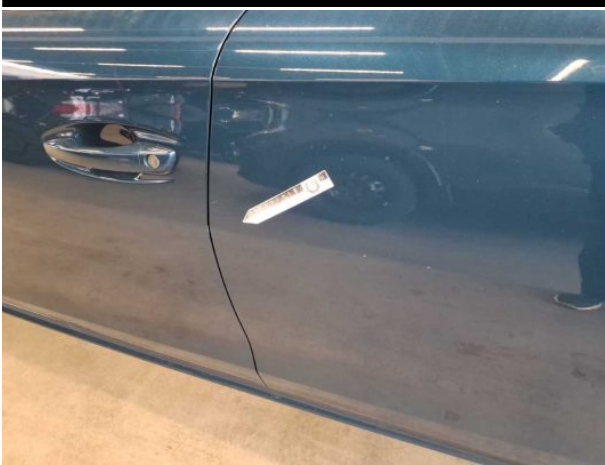
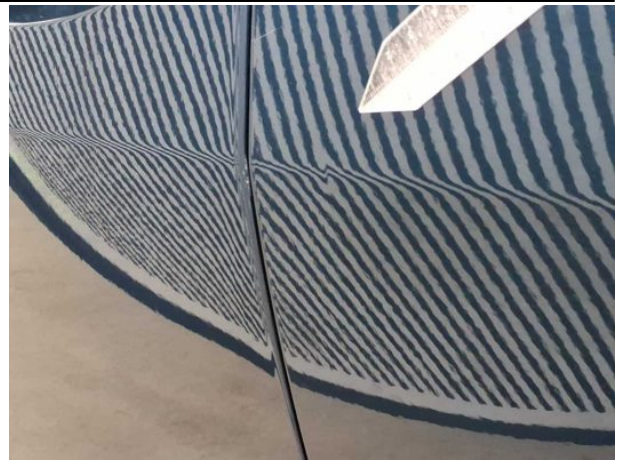
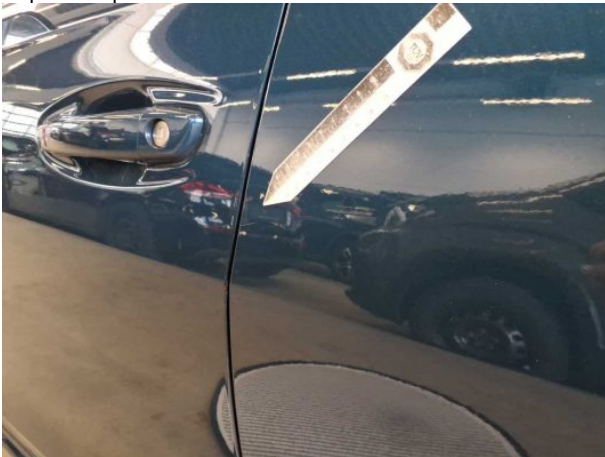
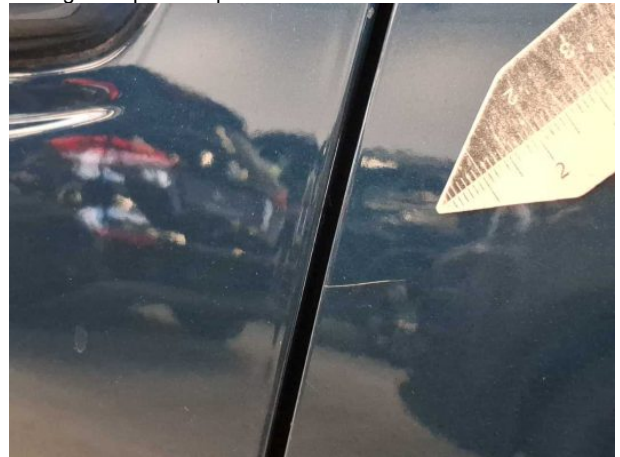
Damage #4: Door - rear left side: Door - Dent / paintcoat damage - Repair and paint

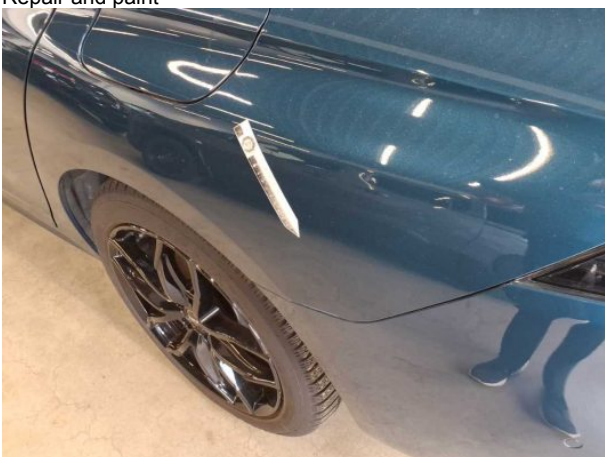
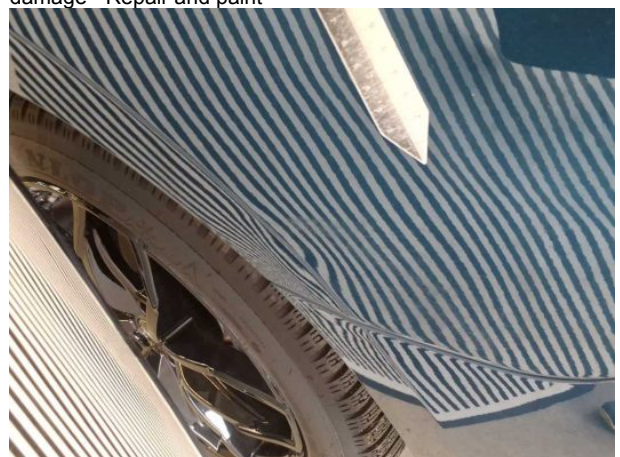
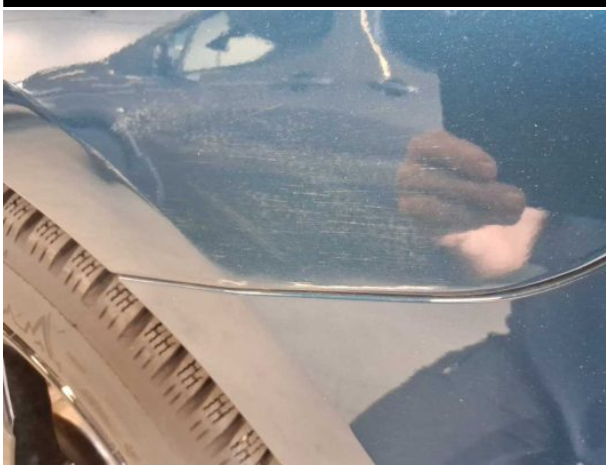
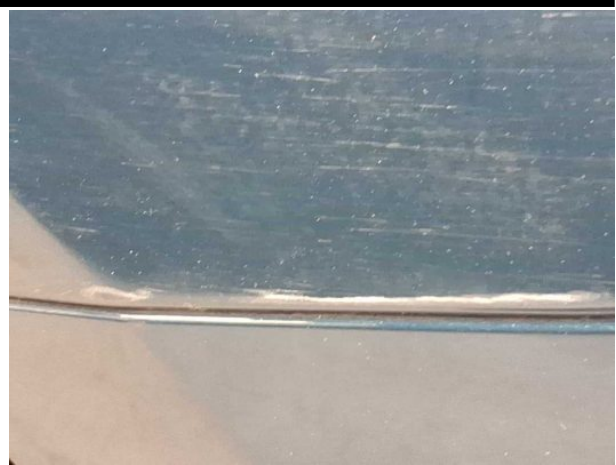
Damage #5: Side panel - rear left side: Side panel - Dent / paintcoat damage - Repair and paint

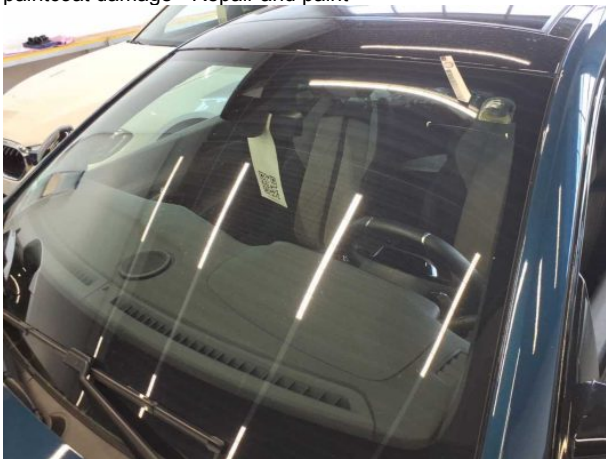
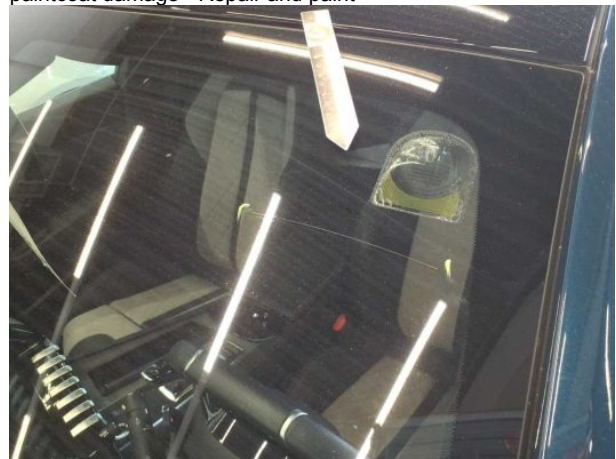
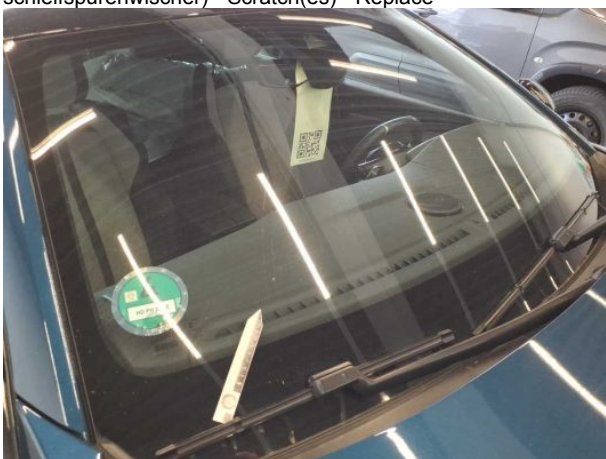
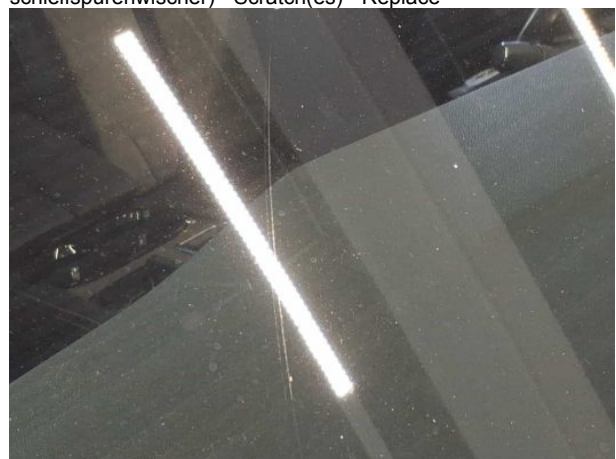
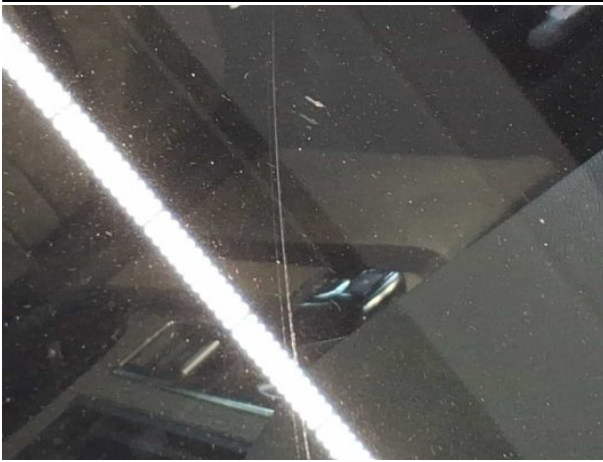
Damage #6: Vehicle glazing: Windscreen (Und schleifspurenwischer) - Scratch(es) - Replace
