## » Übersicht

**Auftrags-Nr:** 1002399685  
**Besichtigt am:** 08.04.2026 10:57  
**Berichts-Nr:** 10376236  
**FIN:** WVGZZZC1ZPY078874

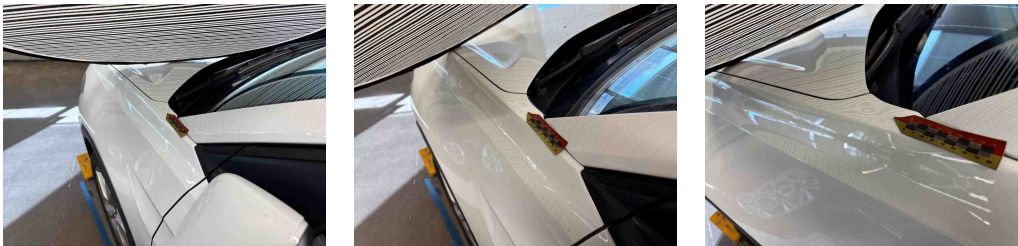
6 - Kotflügel vorne links - Delle(n) - Instandsetzen + lackieren (teilweise)

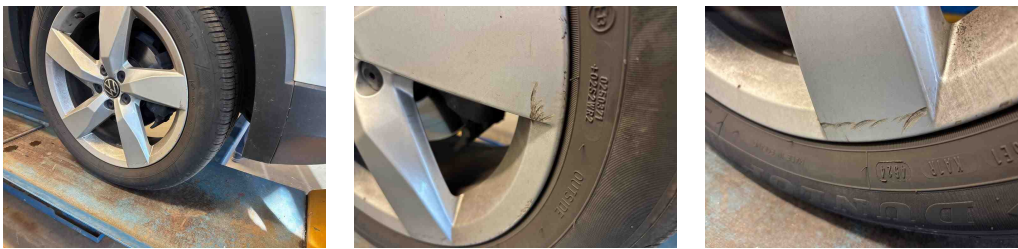
7 - Alufelge vorne rechts - Kratzer - Optische Wertminderung

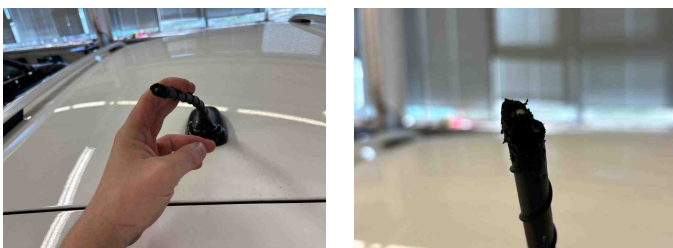
8 - Antenne - Beschädigt - Ersetzen

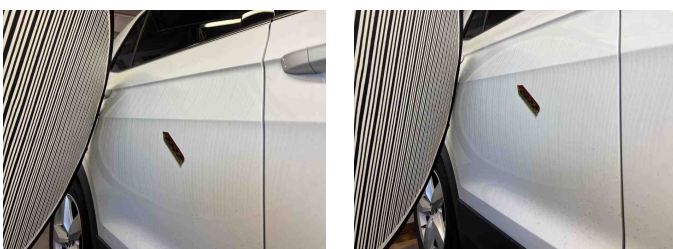
1 - Tür hinten rechts - Delle(n) - Akzeptabel (Gebrauchsspur)

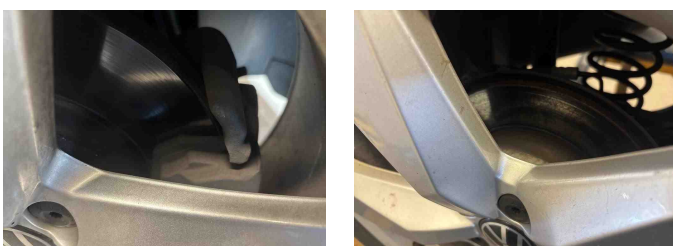
2 - Bremscheiben vorne - Abweichend vom Auslieferungszustand/-umfang - Akzeptabel (Gebrauchsspur)

Bremse VA und HA nahe Verschleißgrenze Hinweis
