# Zustandsbericht

Protokollnummer: 46254437  
Auftrags-Nr / Referenz: 20671543  
Besichtigungsdatum: 30.06.2026

| Hersteller / Modell | Tesla Model Y RWD | | |
| Kennzeichen | RV-SW 771E | Fahrgestellnummer | XP7YGCEJ8PB157948 |

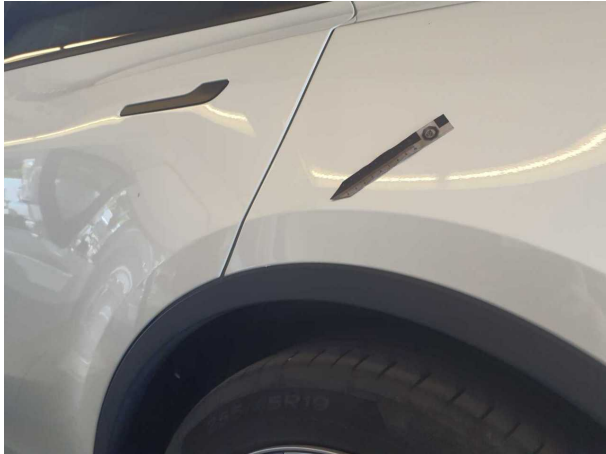
| Nr. | Bauteilgruppe | Beschreibung |
|---|---|---|
| 1 | Seitenwand links | Seitenwand - Delle(n) - sanft instandsetzen |

**Beschädigung #1:** Seitenwand links: Seitenwand - Delle(n) - sanft instandsetzen

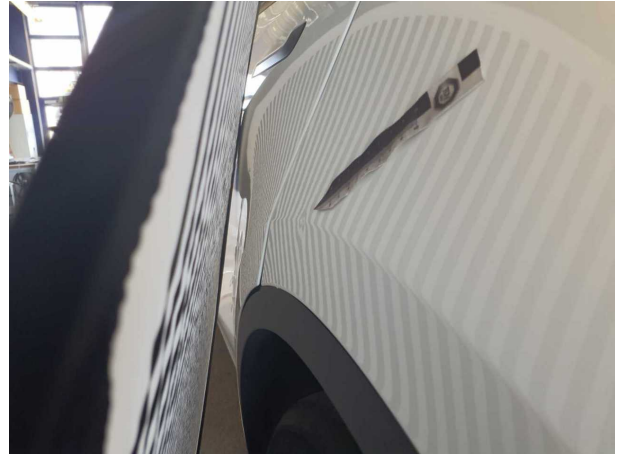
**Beschädigung #1:** Seitenwand links: Seitenwand - Delle(n) - sanft instandsetzen

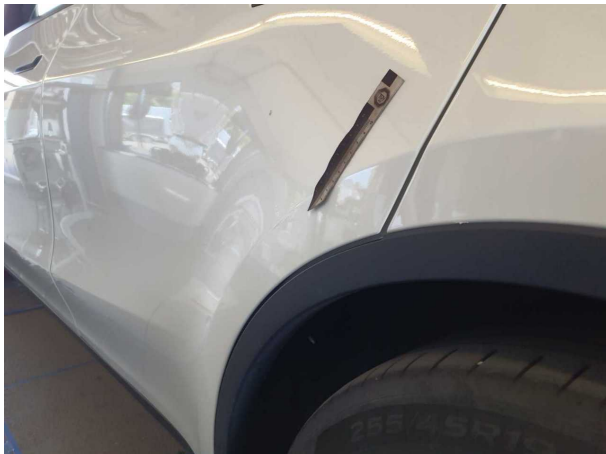
| Nr. | Bauteilgruppe | Beschreibung |
|---|---|---|
| 2 | Tür hinten links | Tür - Delle(n) - sanft instandsetzen |

**Beschädigung #2:** Tür hinten links: Tür - Delle(n) - sanft instandsetzen

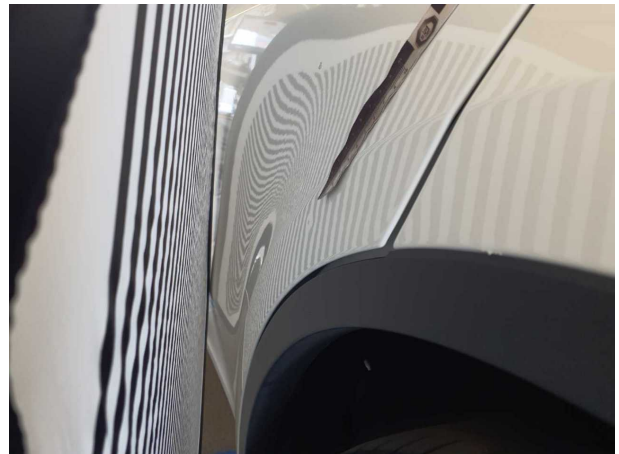
**Beschädigung #2:** Tür hinten links: Tür - Delle(n) - sanft instandsetzen

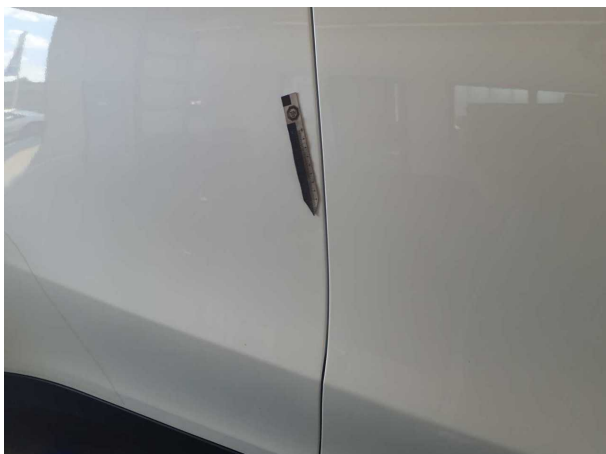
| Nr. | Bauteilgruppe | Beschreibung |
|---|---|---|
| 3 | Tür hinten rechts | Tür - Delle(n) - sanft instandsetzen |

**Beschädigung #3:** Tür hinten rechts: Tür - Delle(n) - sanft instandsetzen

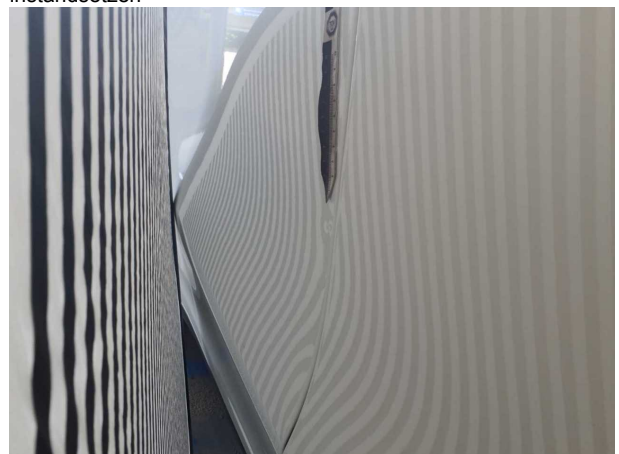
**Beschädigung #3:** Tür hinten rechts: Tür - Delle(n) - sanft instandsetzen

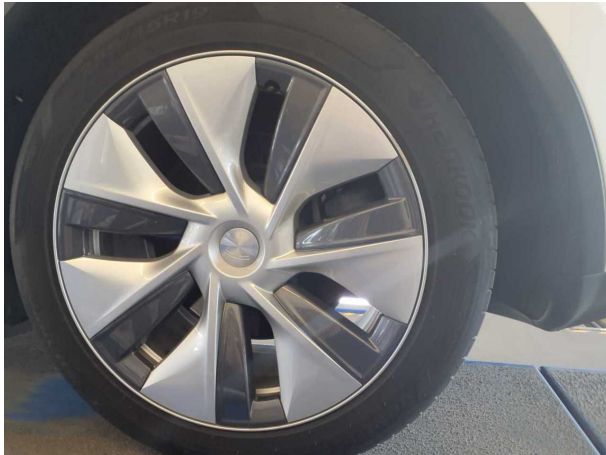
| Nr. | Bauteilgruppe | Beschreibung |
|---|---|---|
| 4 | Rad/Reifen | Leichtmetallfelge hinten links - verkratzt / verschürft - Wertminderung |

**Beschädigung #4:** Rad/Reifen: Leichtmetallfelge hinten links - verkratzt / verschürft - Wertminderung

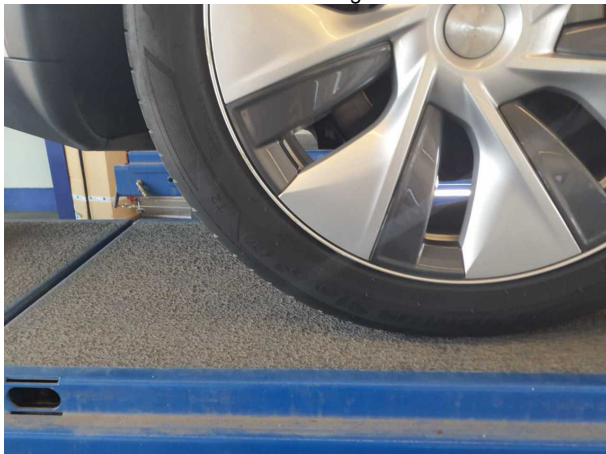
| Nr. | Bauteilgruppe | Beschreibung |
|---|---|---|
| 5 | Rad/Reifen | Leichtmetallfelge hinten rechts - verkratzt / verschürft - Wertminderung |

**Beschädigung #5:** Rad/Reifen: Leichtmetallfelge hinten rechts - verkratzt / verschürft - Wertminderung

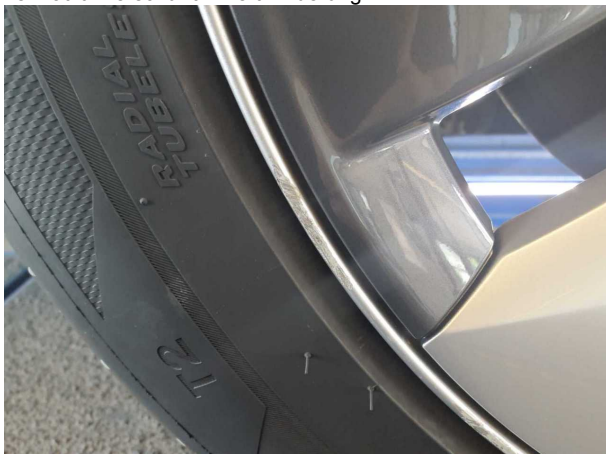
**Beschädigung #5:** Rad/Reifen: Leichtmetallfelge hinten rechts - verkratzt / verschürft - Wertminderung

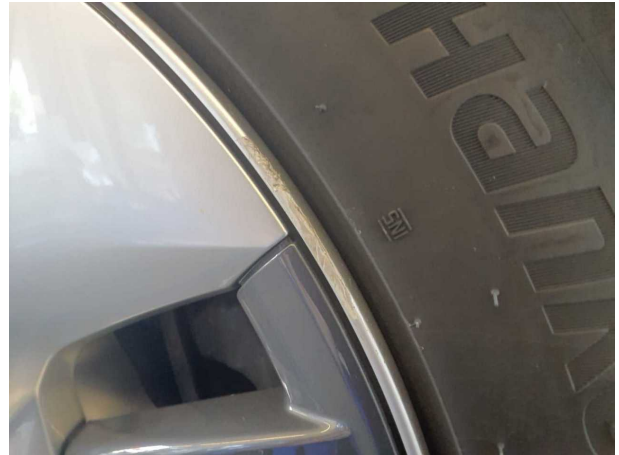
**Beschädigung #4:** Rad/Reifen: Leichtmetallfelge hinten links - verkratzt / verschürft - Wertminderung

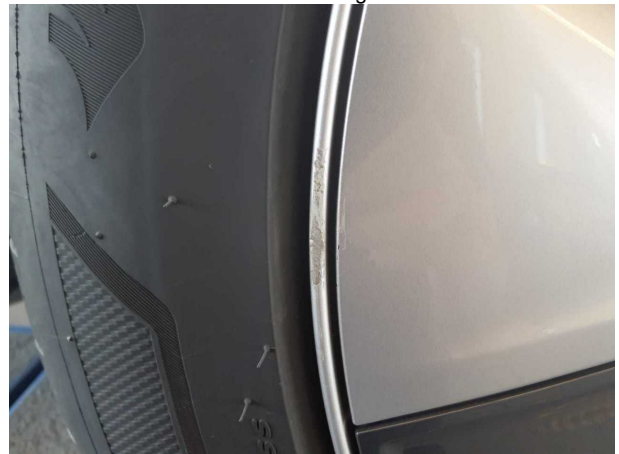
**Beschädigung #5:** Rad/Reifen: Leichtmetallfelge hinten rechts - verkratzt / verschürft - Wertminderung

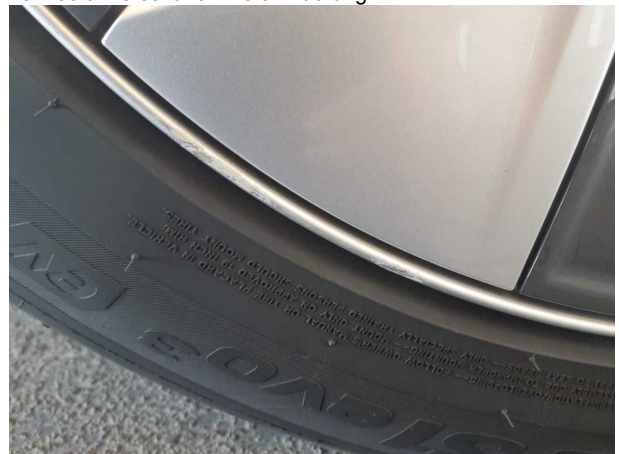
**Beschädigung #5:** Rad/Reifen: Leichtmetallfelge hinten rechts - verkratzt / verschürft - Wertminderung

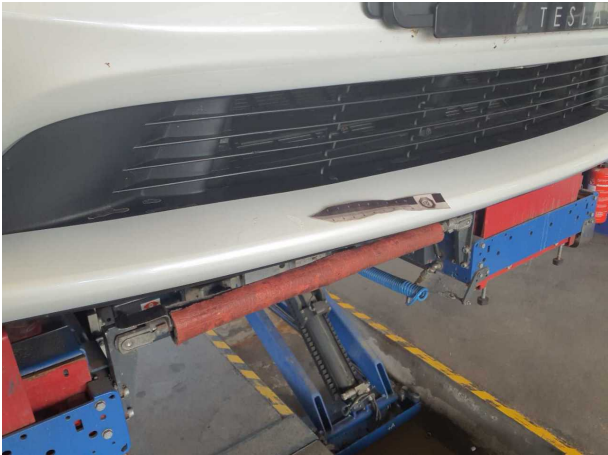
| Nr. | Bauteilgruppe | Beschreibung |
|---|---|---|
| 6 | Stoßfänger vorn | Stoßfänger vorn - Kratzer - Smart Repair |

**Beschädigung #6:** Stossfänger vorn: Stossfänger vorn - Kratzer - Smart Repair

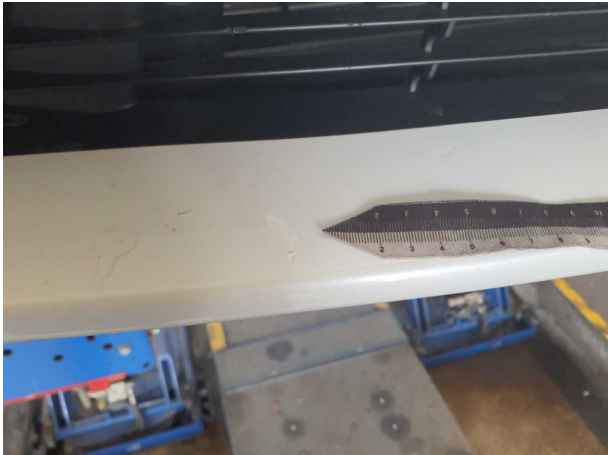
**Beschädigung #6:** Stossfänger vorn: Stossfänger vorn - Kratzer - Smart Repair

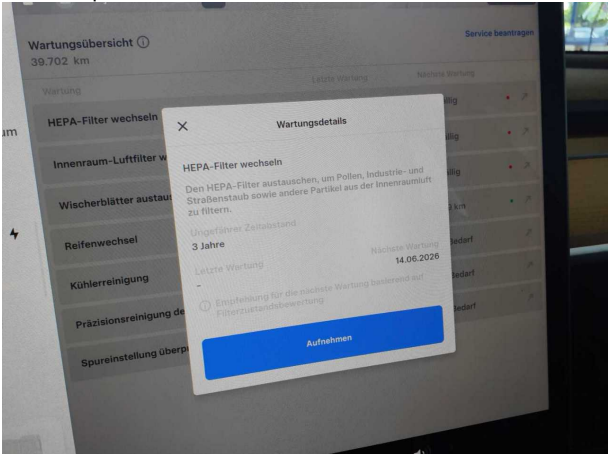
| Nr. | Bauteilgruppe | Beschreibung |
|---|---|---|
| 7 | Sonstiges | Inspektion/Wartung - fällig - erneuern |

**Beschädigung #7:** Sonstiges: Inspektion/Wartung - fällig - erneuern

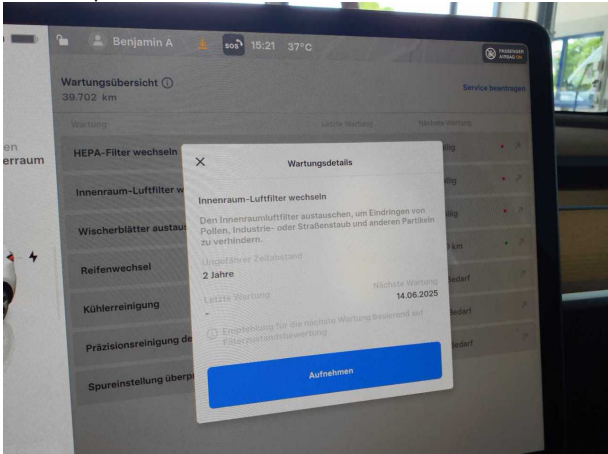
**Beschädigung #7:** Sonstiges: Inspektion/Wartung - fällig - erneuern

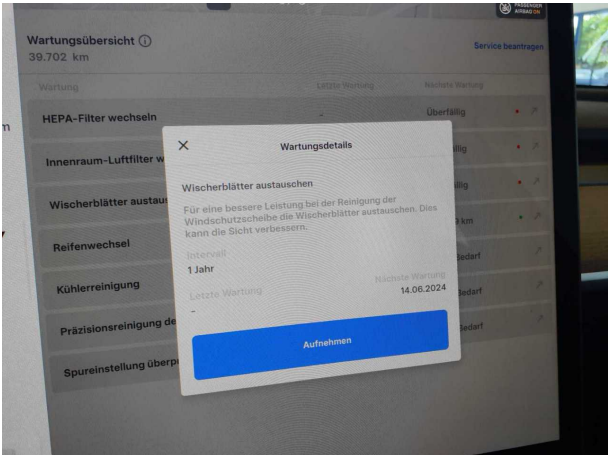
**Beschädigung #7:** Sonstiges: Inspektion/Wartung - fällig - erneuern

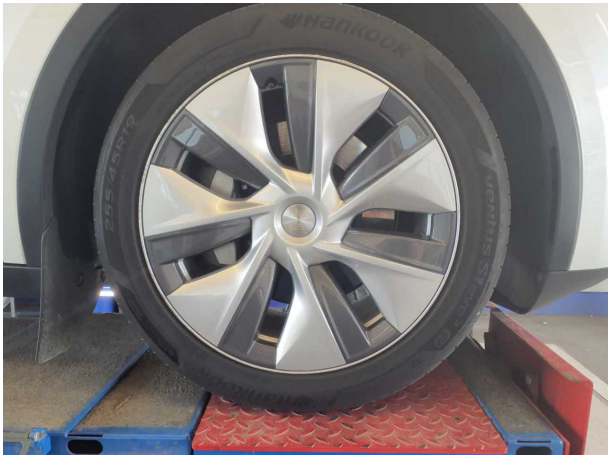
| Nr. | Bauteilgruppe | Beschreibung |
|---|---|---|
| 8 | Rad/Reifen | Leichtmetallfelge vorn rechts - verkratzt / verschürft - erneuern |

**Beschädigung #8:** Rad/Reifen: Leichtmetallfelge vorn rechts - verkratzt / verschürft - erneuern

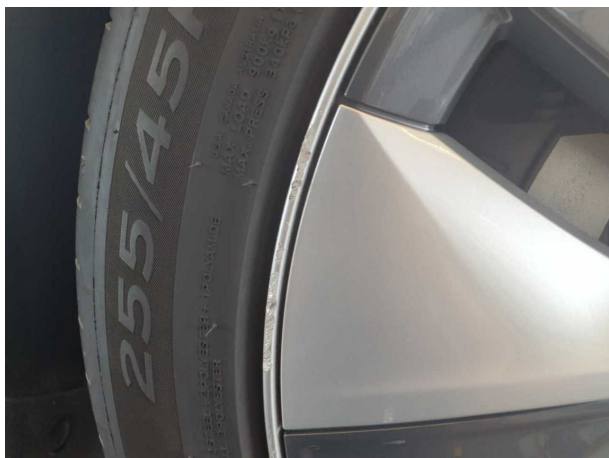
**Beschädigung #8:** Rad/Reifen: Leichtmetallfelge vorn rechts - verkratzt / verschürft - erneuern

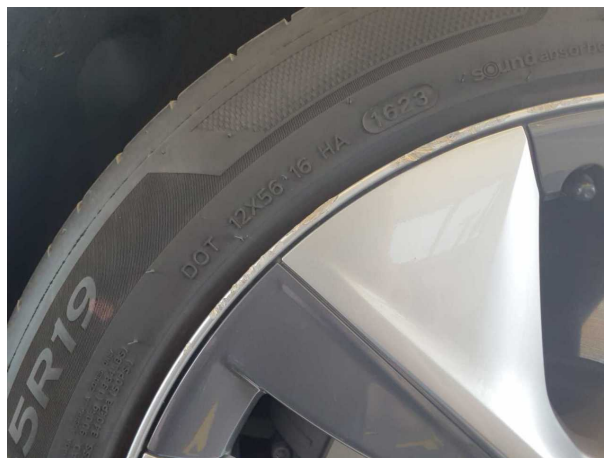
**Beschädigung #8:** Rad/Reifen: Leichtmetallfelge vorn rechts - verkratzt / verschürft - erneuern

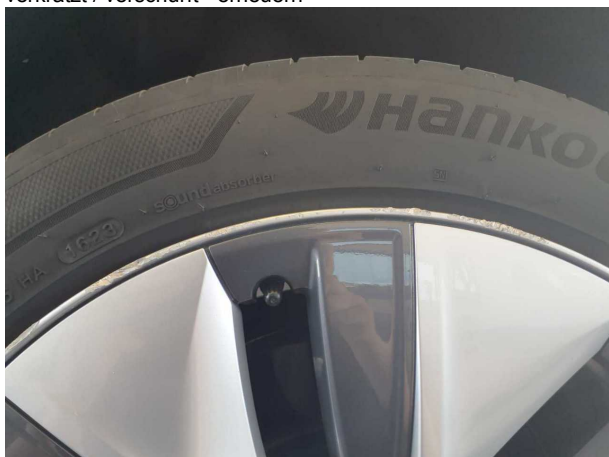
**Beschädigung #8:** Rad/Reifen: Leichtmetallfelge vorn rechts - verkratzt / verschürft - erneuern

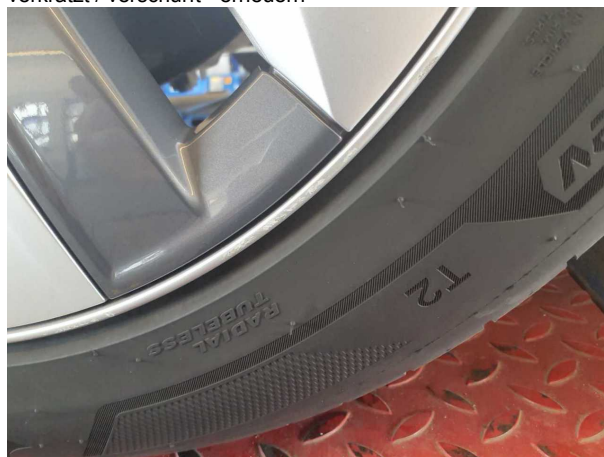
**Beschädigung #8:** Rad/Reifen: Leichtmetallfelge vorn rechts - verkratzt / verschürft - erneuern

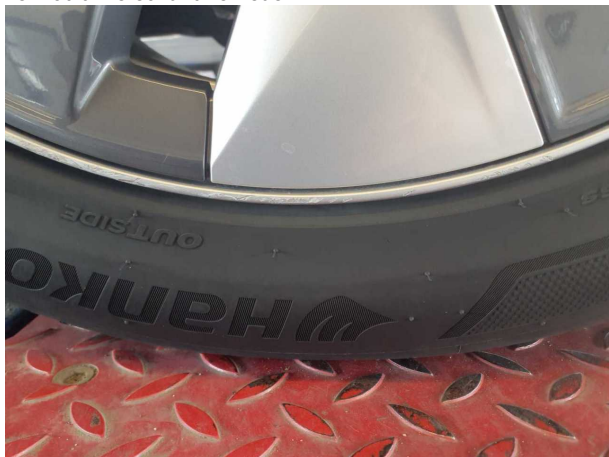
**Beschädigung #8:** Rad/Reifen: Leichtmetallfelge vorn rechts - verkratzt / verschürft - erneuern

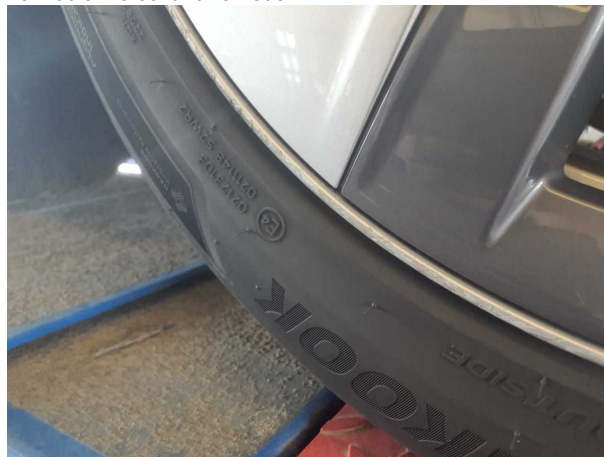
**Beschädigung #8:** Rad/Reifen: Leichtmetallfelge vorn rechts - verkratzt / verschürft - erneuern

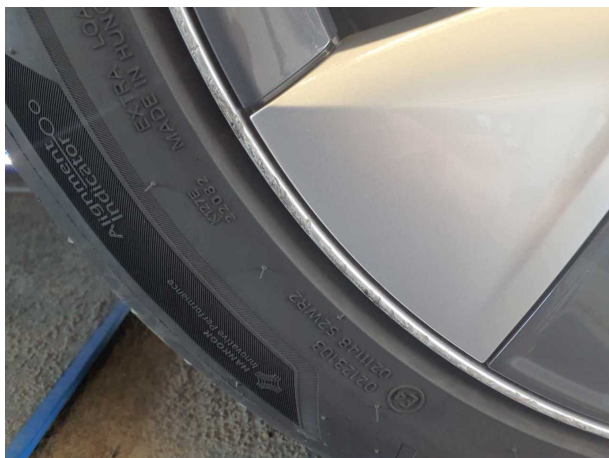
**Beschädigung #8:** Rad/Reifen: Leichtmetallfelge vorn rechts - verkratzt / verschürft - erneuern

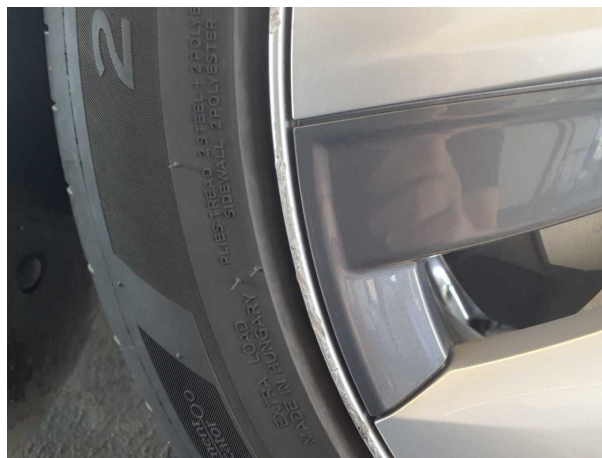
**Beschädigung #8:** Rad/Reifen: Leichtmetallfelge vorn rechts - verkratzt / verschürft - erneuern

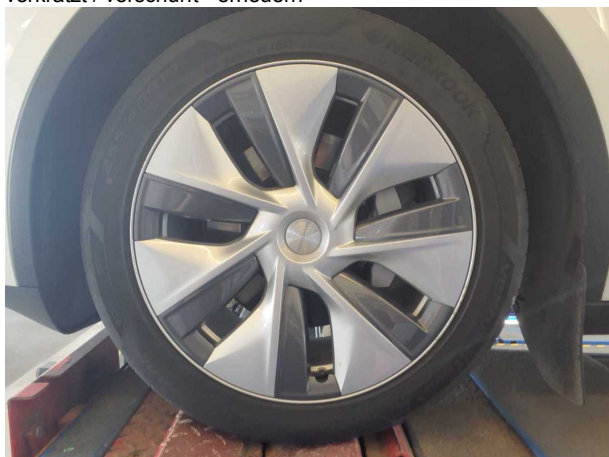
| Nr. | Bauteilgruppe | Beschreibung |
|---|---|---|
| 9 | Rad/Reifen | Leichtmetallfelge vorn links - verkratzt / verschürft - erneuern |

**Beschädigung #9:** Rad/Reifen: Leichtmetallfelge vorn links - verkratzt... verschürft - erneuern

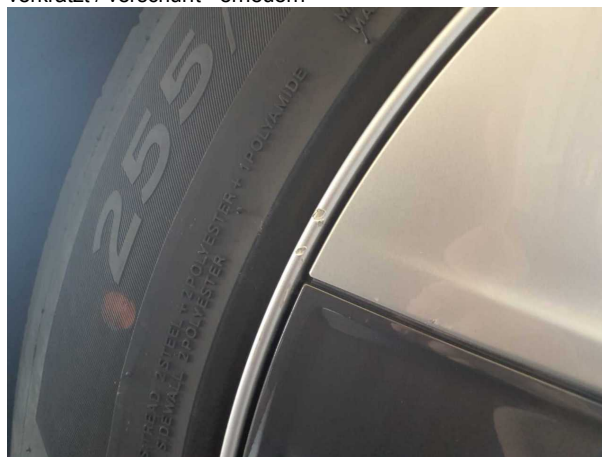
**Beschädigung #9:** Rad/Reifen: Leichtmetallfelge vorn links - verkratzt / verschürft - erneuern

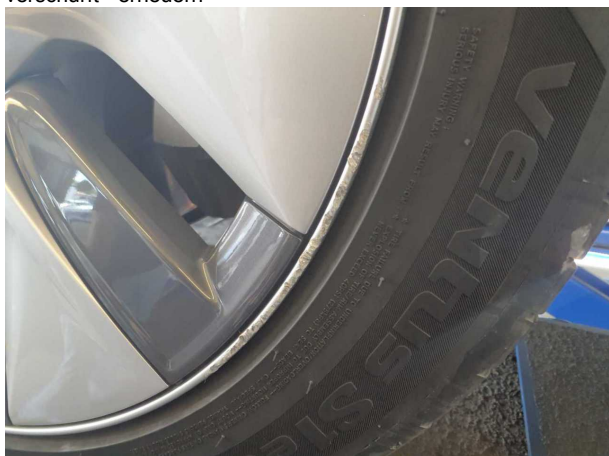
**Beschädigung #9:** Rad/Reifen: Leichtmetallfelge vorn links - verkratzt... verschürft - erneuern

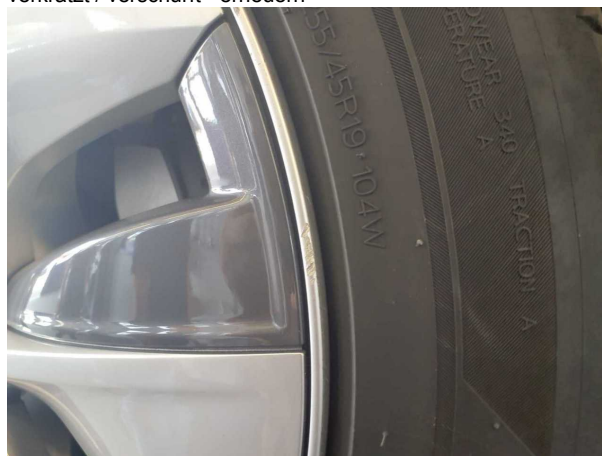
**Beschädigung #9:** Rad/Reifen: Leichtmetallfelge vorn links - verkratzt / verschürft - erneuern

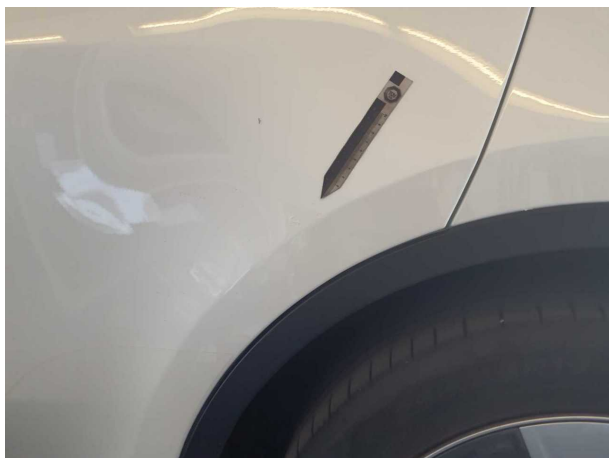
| Nr. | Bauteilgruppe | Beschreibung |
|---|---|---|
| 10 | Tür hinten links | Tür - Lackmangel - instandsetzen und lackieren |

**Beschädigung #10:** Tür hinten links: Tür - Lackmangel - instandsetzen und lackieren

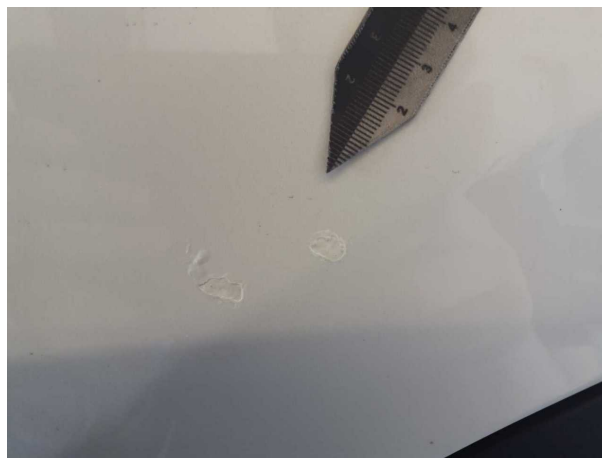
**Beschädigung #10:** Tür hinten links: Tür - Lackmangel - instandsetzen und lackieren
