Zustandsbericht

Hersteller / Modell	ORA Funky Cat 400 Pro+		
Kennzeichen		Fahrgestellnummer	LGWEEUA50PK633919
Erstzulassung	27.06.2024	Laufleistung (abgelesen)	8.390 km
HSN/TSN	2280 / AAB 00005	Kraftstoffart / Zylinder	Elektro / 0
Fahrzeugart	PKW Limousine	Antriebsart	Frontantrieb
Schadstoffklasse	2017/1151;WLTP;reine Elektr...	Getriebe / Anzahl Gänge	Direktantrieb
Farbe	Rot Metallic	Besichtigungszustand	ausreichend
Leistung / Hubraum	60 kW / 0 ccm	Nächste HU	06/2027
Wartungsheft / Nachweis	vorhanden / vollständig	Restlauf bis Service	24 Monat(e)
Letzte Wartung	06/2026 bei 8.090 km	Polsterart	Leder
Vorschaden	Feststellbar	Polsterfarbe	Beige-Rot
Nachlackierung	Feststellbar	zul. Gesamtgewicht	1.970 kg
Dokumente	ZB vorhanden	Anzahl Halter	1
Schlüssel soll/list	2/2	Anzahl Sitze / Türen	5 / 5
Vertragsnummer	12057584	Re-Import	Nein

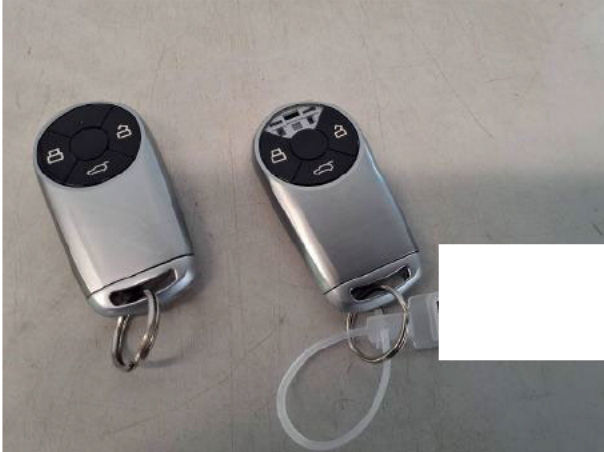
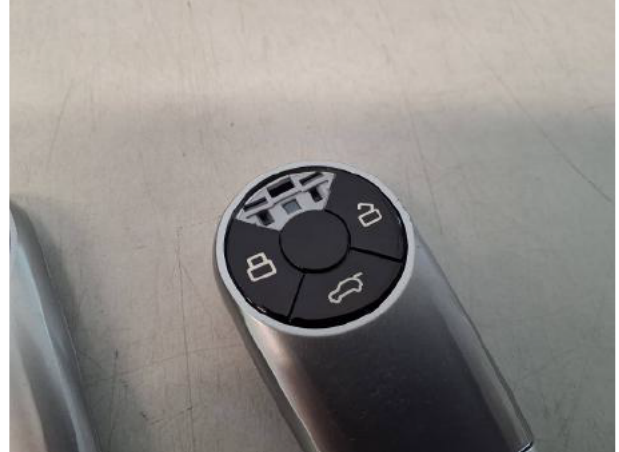
Beschädigung #1: Ausrüstung: Fahrzeugschlüssel - beschädigt - erneuern

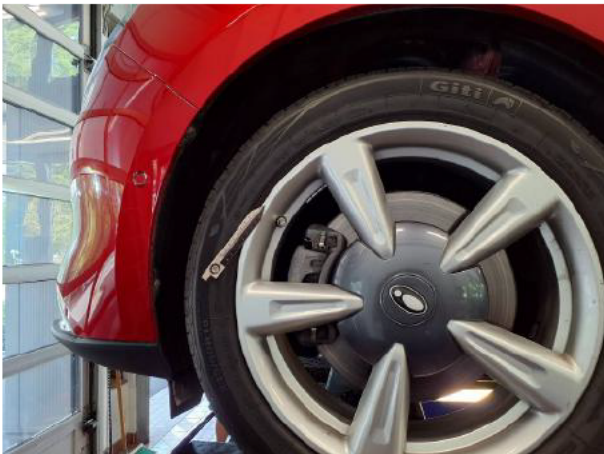
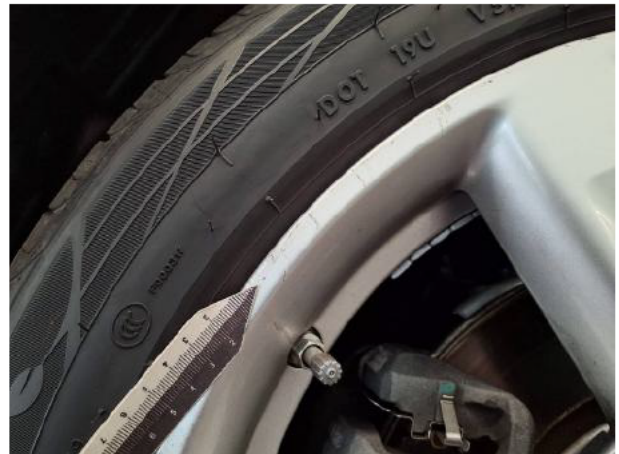
Beschädigung #2: Rad/Reifen: Leichtmetallfelge vorn links - Kratzer - Wertminderung

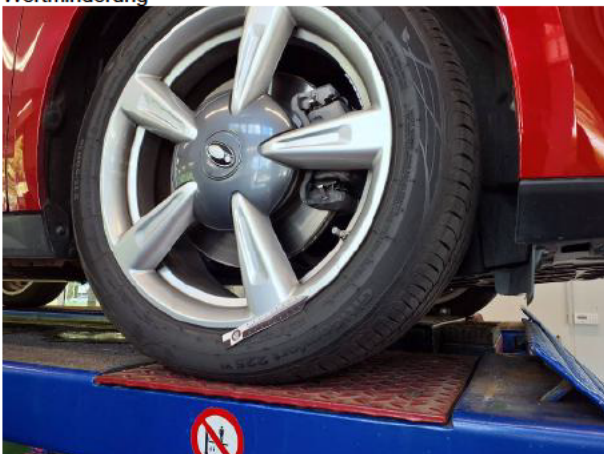
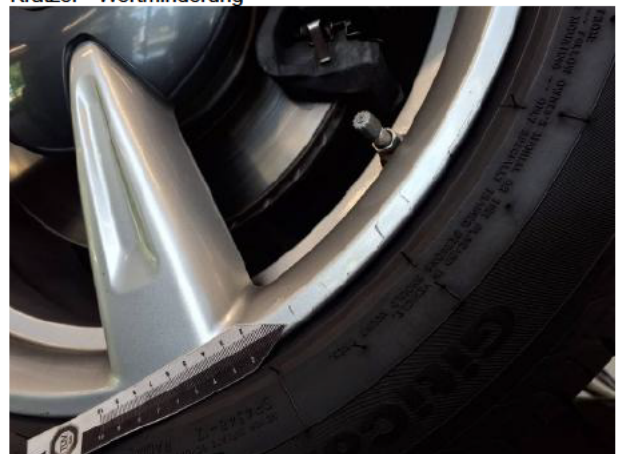
Beschädigung #3: Rad/Reifen: Leichtmetallfelge vorn rechts - Kratzer - Wertminderung

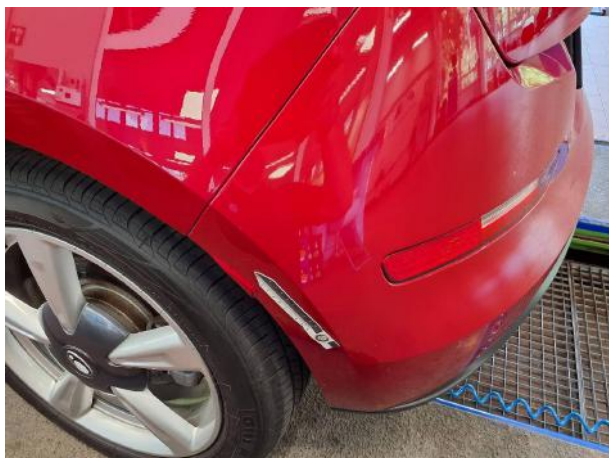
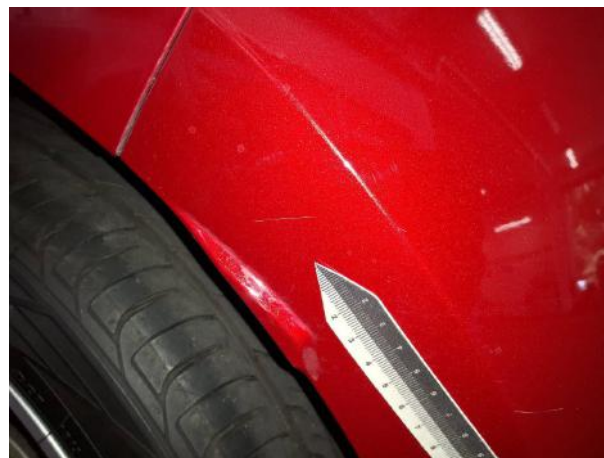
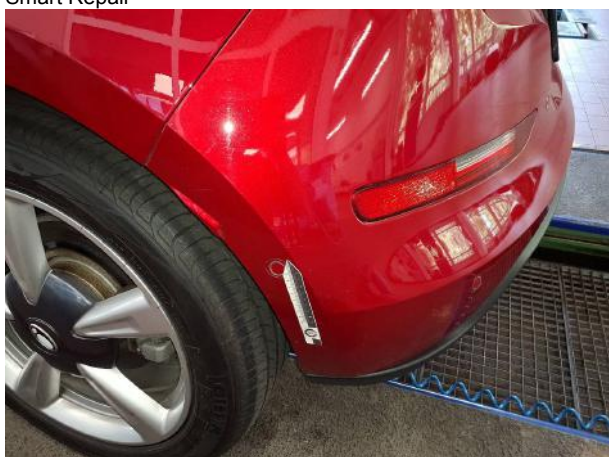
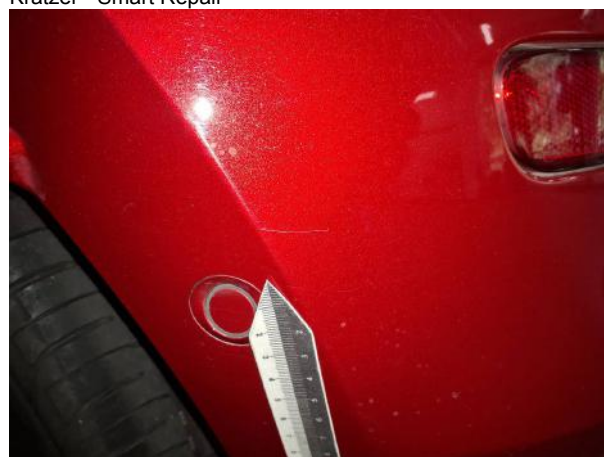
Beschädigung #4: Stossfänger hinten: Stossfänger hinten - Kratzer - Smart Repair

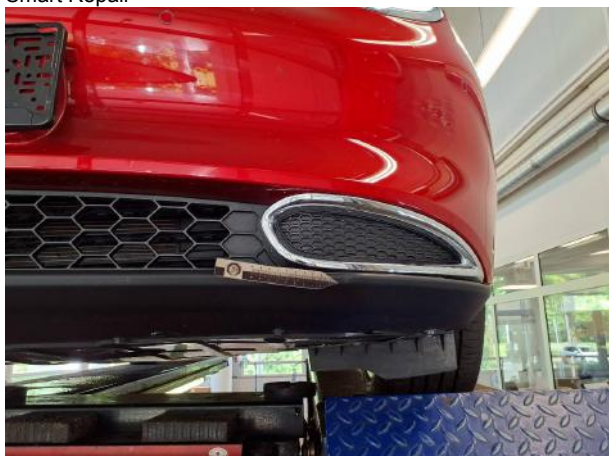
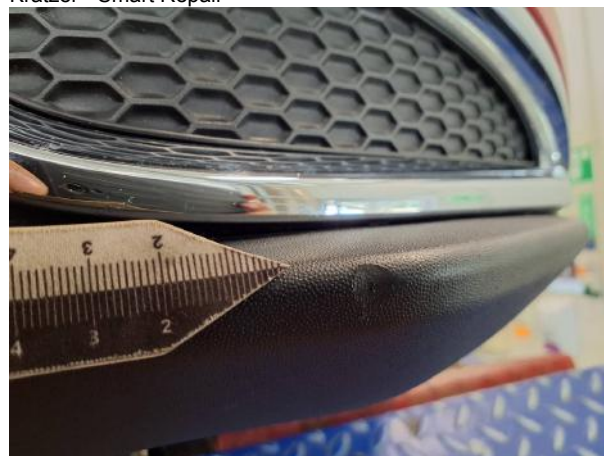
Beschädigung #5: Stossfänger vorn: Spoiler - Kratzer - erneuern

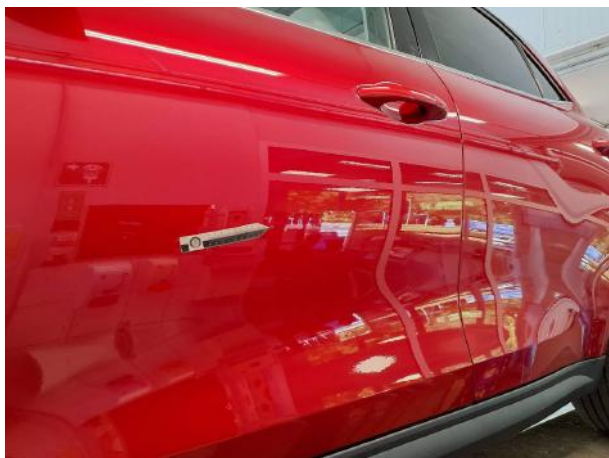
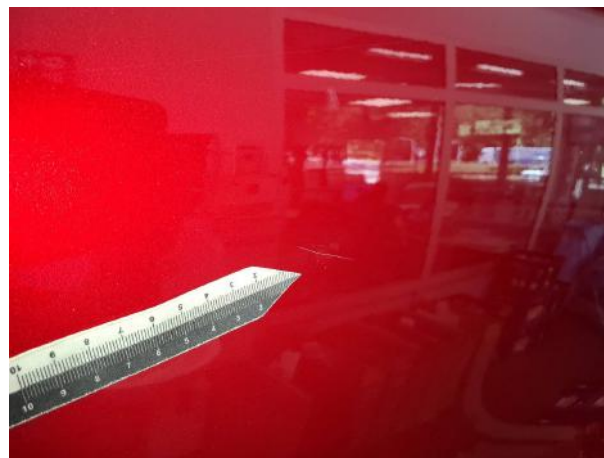
Beschädigung #6: Tür vorn links: Tür - Kratzer - lackieren

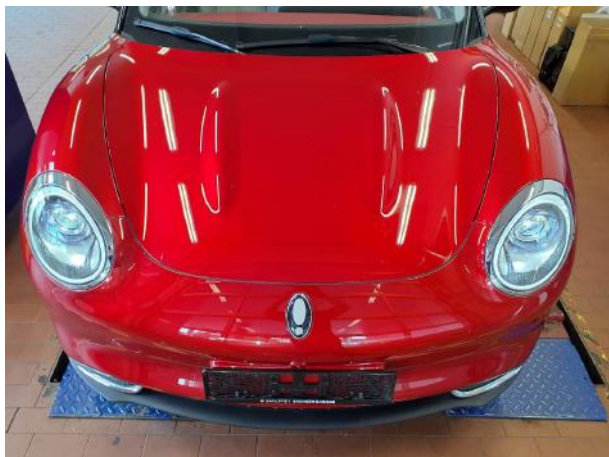
- Laut vorliegenden Informationen wurden am Fahrzeug Vorschäden instandgesetzt. Reparaturspuren, die Rückschlüsse auf den Instandsetzungsbereich des Schadens ermöglichen, waren bei der Besichtigung nicht erkennbar.
- Eine ggf. angefallene merkantile Wertminderung wurde dem Sachverständigen nicht bekannt gegeben und findet daher in diesem Produkt keine Berücksichtigung.

Vorschaden 1: Front

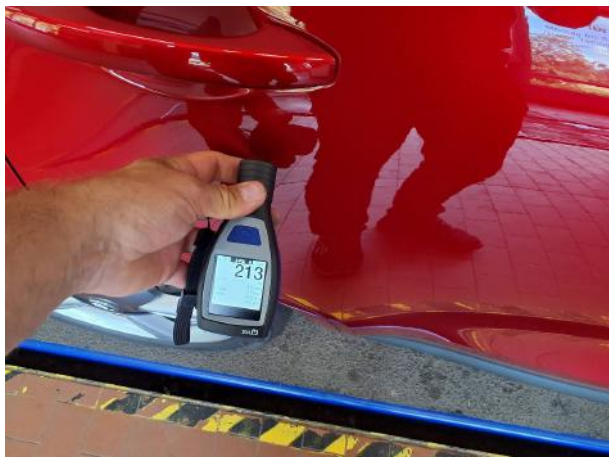
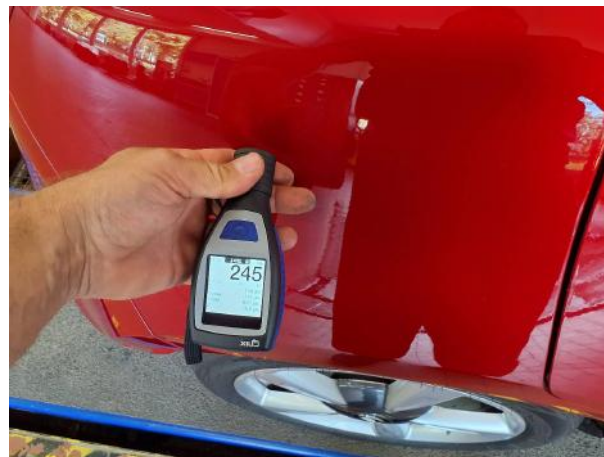
Nr.	Ort	Wertminderung
1	Seitenwand links, Tür hinten links, fachgerecht ausgeführt, Reparaturrechnung nicht vorhanden

Nacklackierung 1: Seitenwand links, Tür hinten links
