Zustandsbericht

Protokollnummer: 44657044  
Auftrags-Nr / Referenz: 52417466  
Besichtigungsdatum: 25.03.2026

| Hersteller / Modell | Volvo XC40 B3 B DKG Core | | |
| Kennzeichen | OD-M 1280 | Fahrgestellnummer | YV1XZK7V5R2339978 |

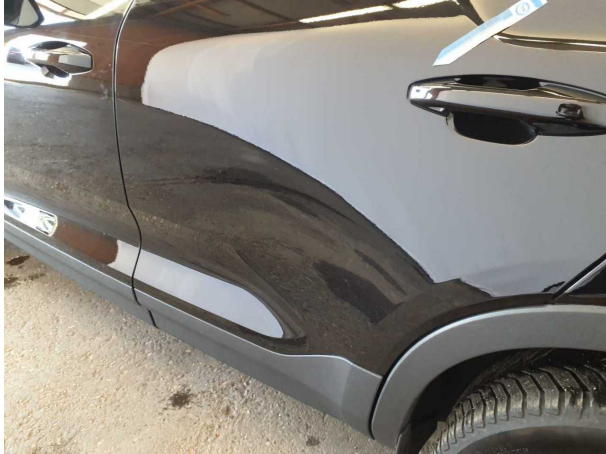
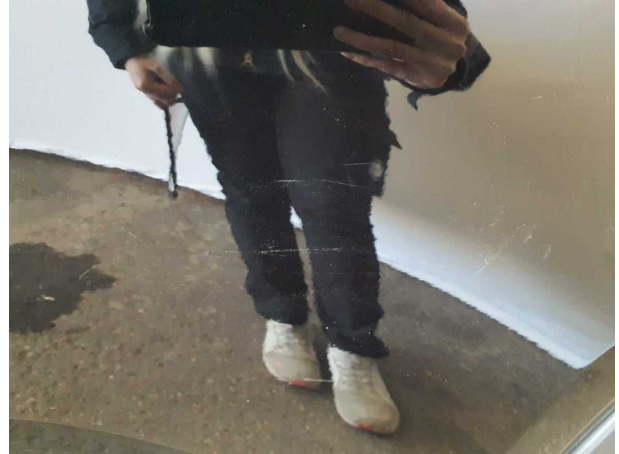
| Nr. | Bauteilgruppe | Beschreibung |
|---|---|---|
| 1 | Tür hinten links | Tür - Kratzer - auslegen / polieren |

**Beschädigung #1:** Tür hinten links: Tür - Kratzer - auslegen / polieren

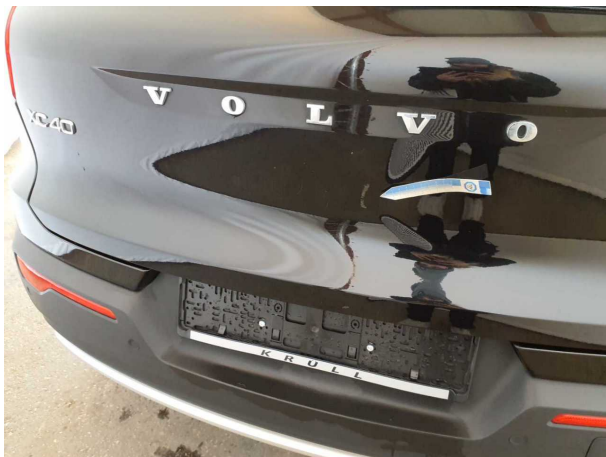
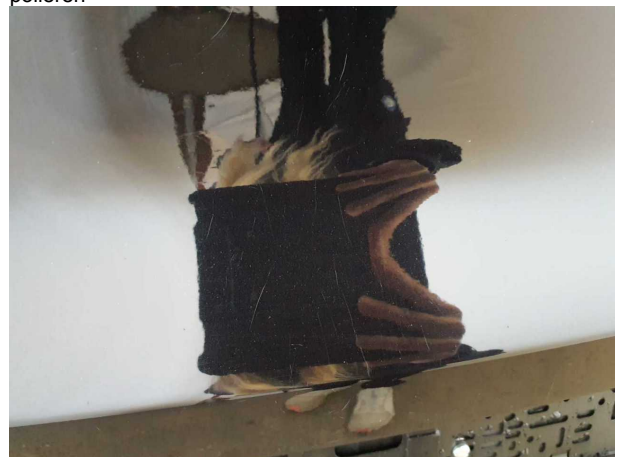
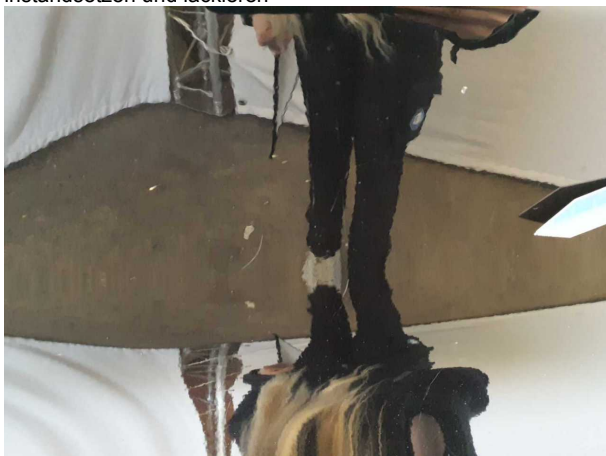
| Nr. | Bauteilgruppe | Beschreibung |
|---|---|---|
| 2 | Heckklappe/-tür | Heckklappe - Kratzer - instandsetzen und lackieren |

**Beschädigung #2:** Heckklappe/-tür: Heckklappe - Kratzer - instandsetzen und lackieren

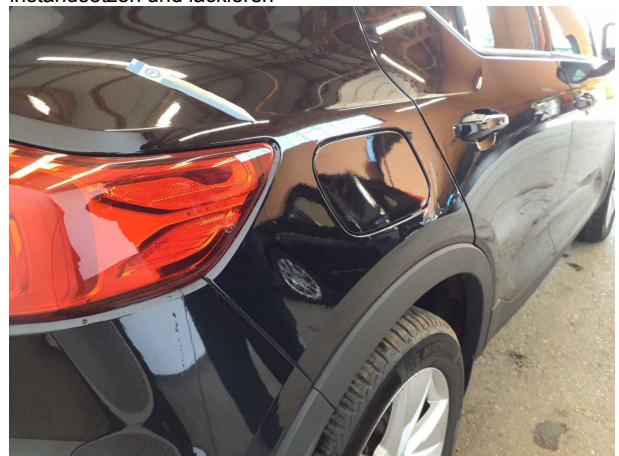
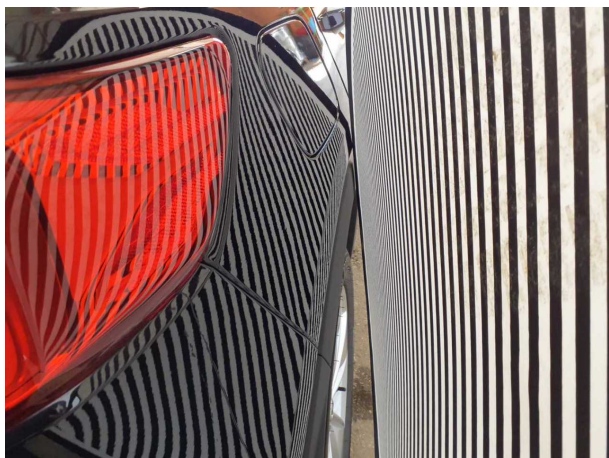
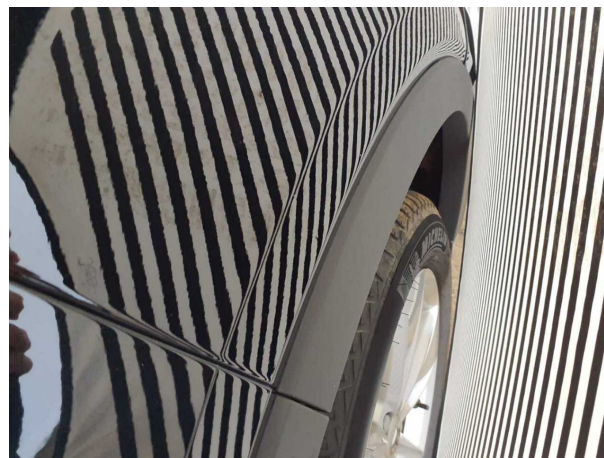
| Nr. | Bauteilgruppe | Beschreibung |
|---|---|---|
| 3 | Seitenwand rechts | Seitenwand - nicht fachgerecht instandgesetzt - instandsetzen und lackieren |

**Beschädigung #3:** Seitenwand rechts: Seitenwand - nicht fachgerecht instandgesetzt - instandsetzen und lackieren

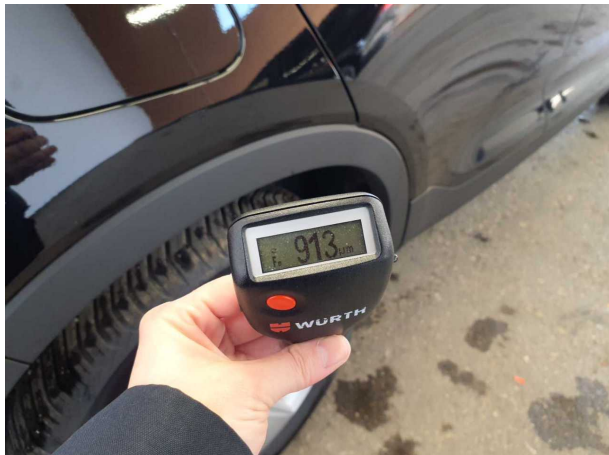
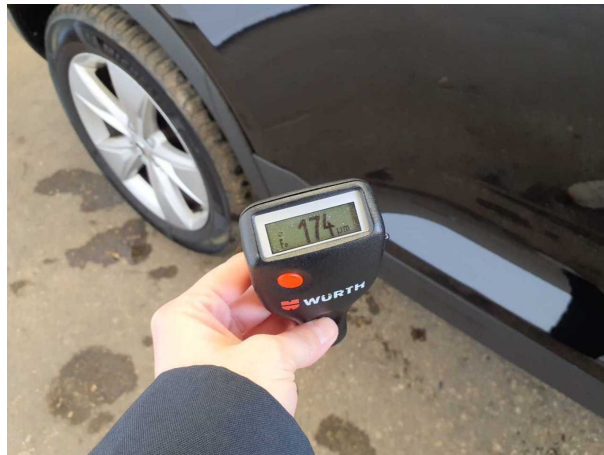
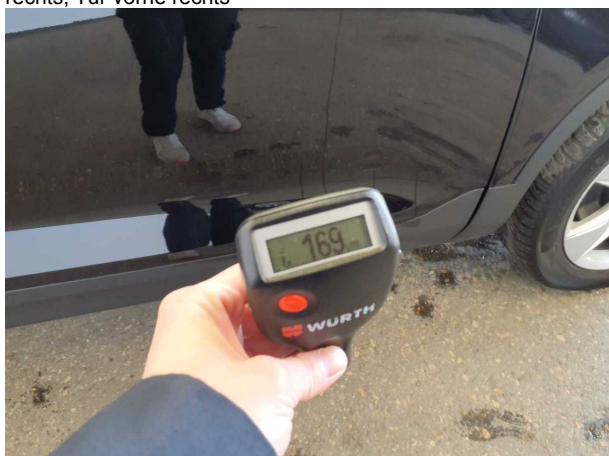
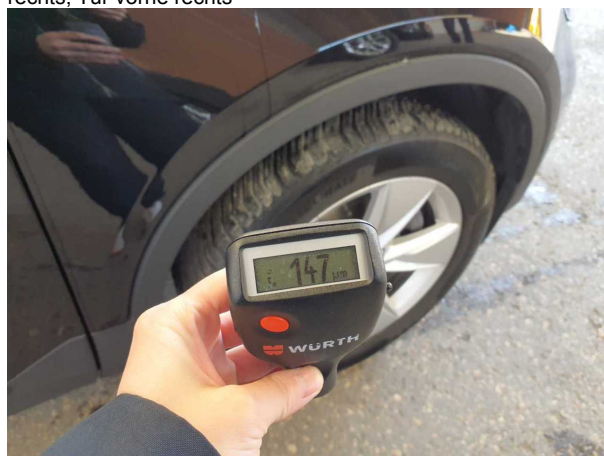
| Nr. | Ort | Wertminderung |
|---|---|---|
| 1 | Kotflügel rechts, Seitenwand rechts, Tür hinten rechts, Tür vorne rechts, fachgerecht ausgeführt, Reparaturrechnung nicht vorhanden | |

**Nachlackierung 1:** Kotflügel rechts, Seitenwand rechts, Tür hinten rechts, Tür vorne rechts
