# Zustandsbericht / Minderwertgutachten

Mobility Concept GmbH, Grünwalder Weg 34, 82041 Oberhaching  
26.06.2026

| Marke | BMW | Typ / Verkaufsbez. | 318d Aut. |
| Fahrzeug-Ident.-Nr. | WBA28FU0408D69301 | HSN / TSN | 0005 / DDL |

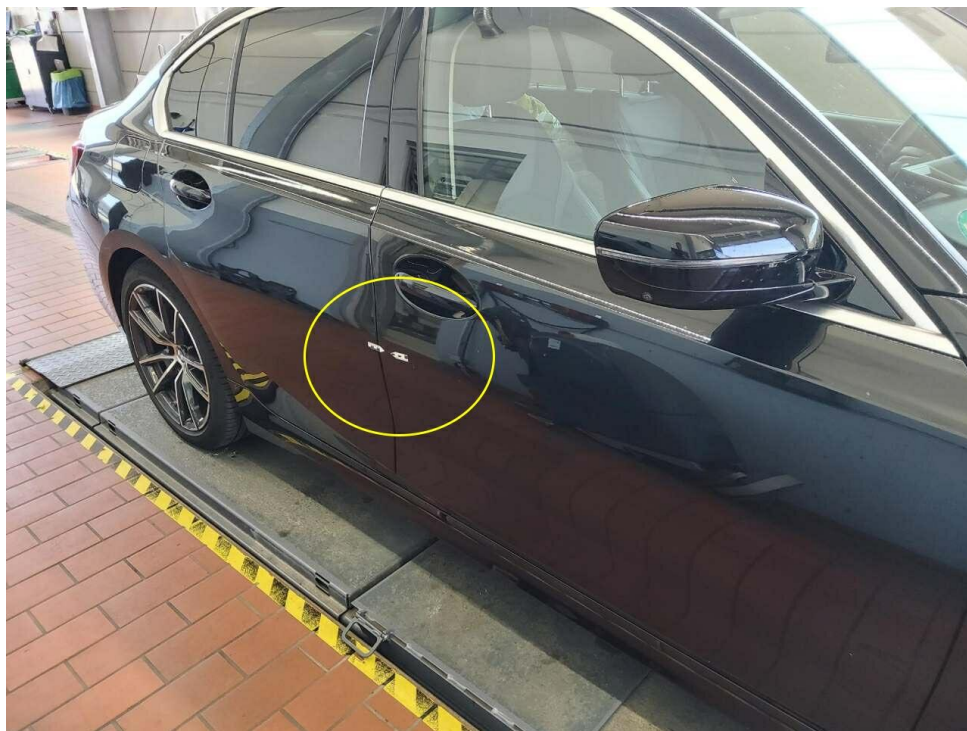
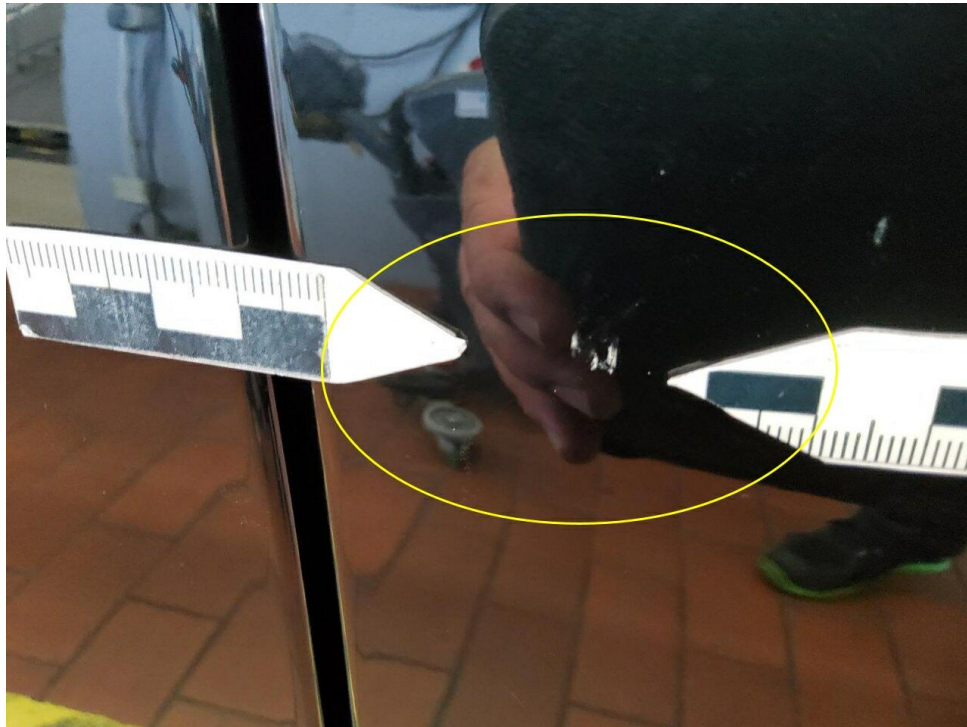
Bild 16 : Tür vorne rechts Lackierung, zerkratzt, smart repair

Bild 17 : Tür vorne rechts Lackierung, zerkratzt, smart repair

- smart repair (Bild 18, 19, 20)  
6. Tür vorne rechts Lackierung, zerkratzt,  
smart repair (Bild 16, 17, 28)

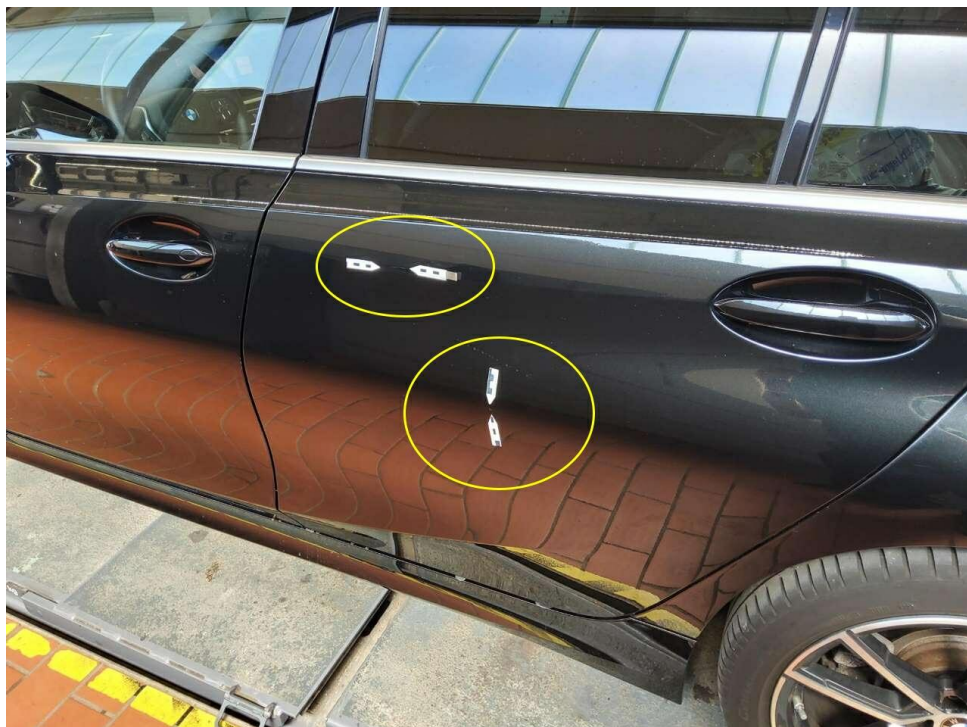
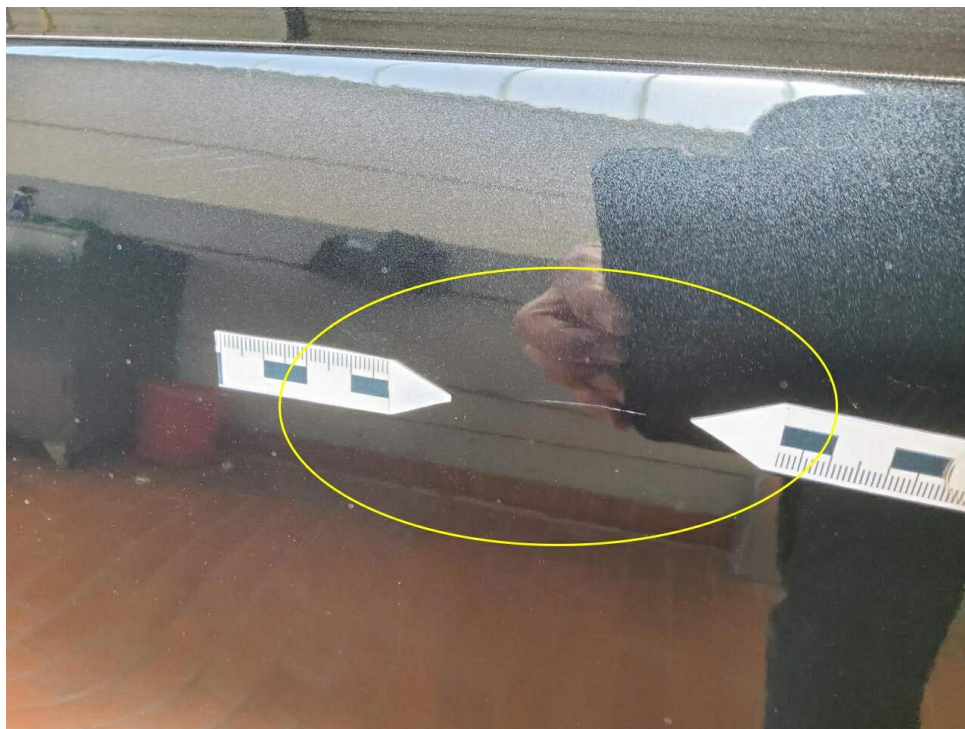
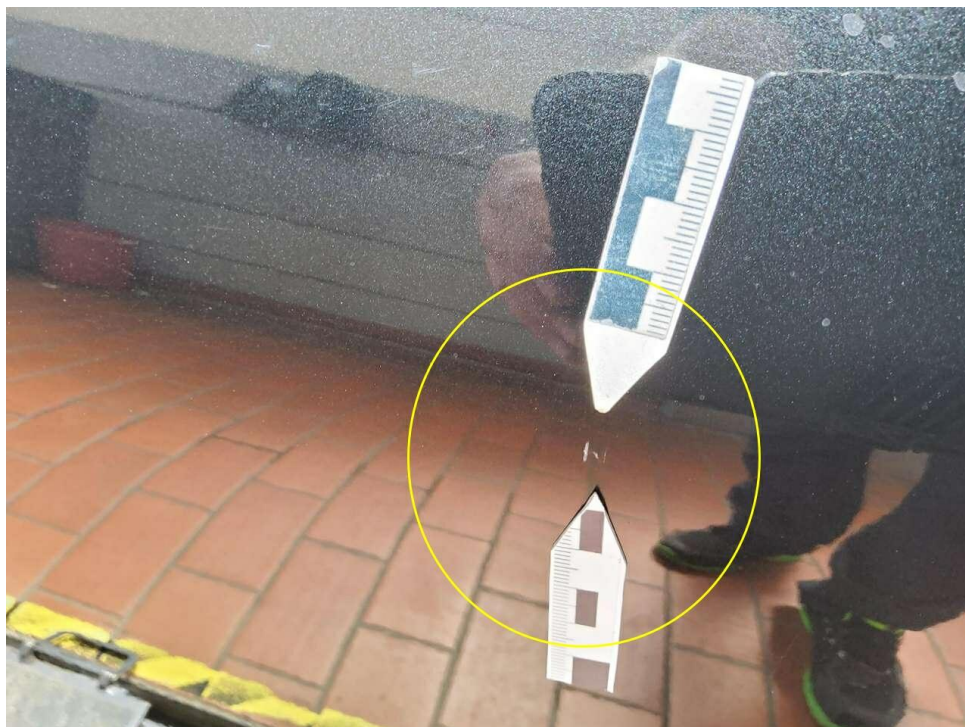
Bild 18 : Tür hinten links Lackierung, zerkratzt, smart repair

Bild 19 : Tür hinten links Lackierung, zerkratzt, smart repair

Bild 20 : Tür hinten links Lackierung, zerkratzt, smart repair

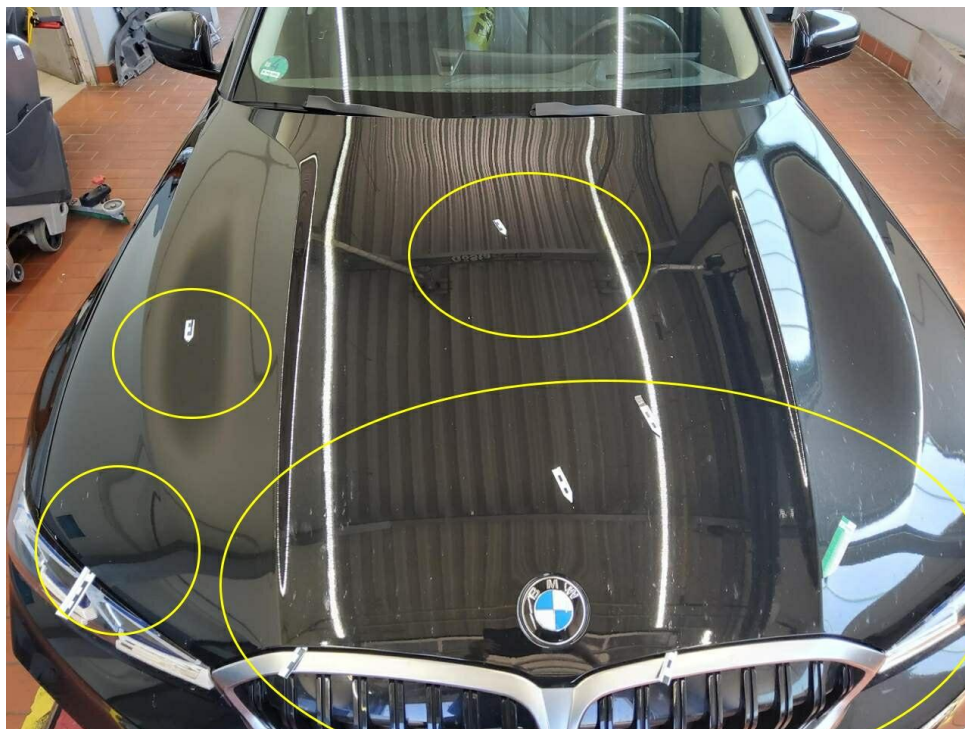
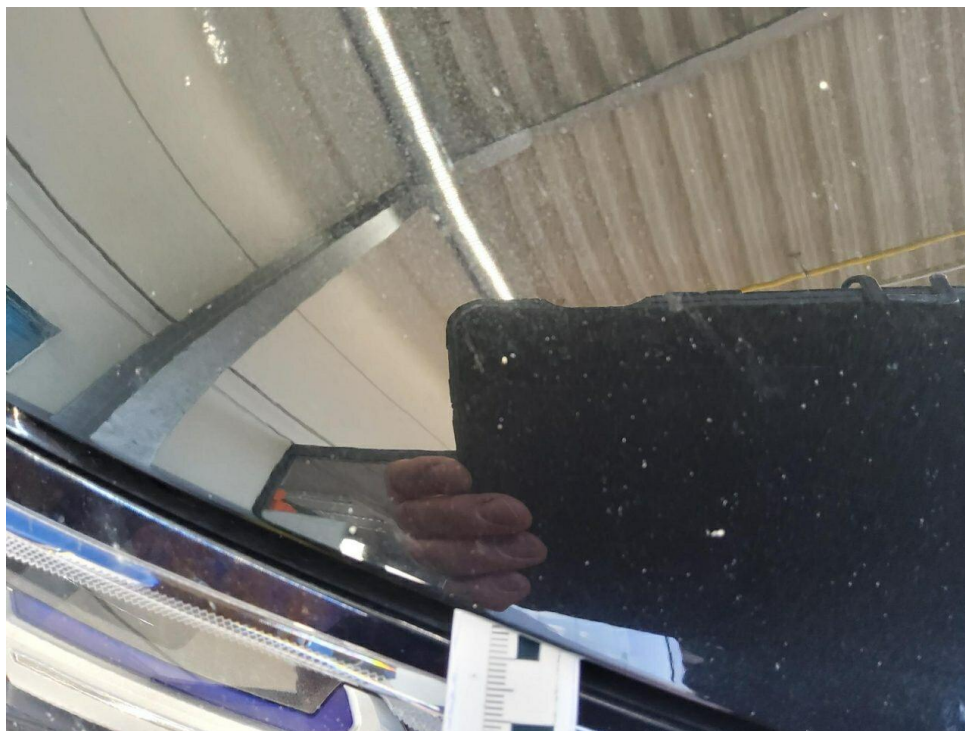
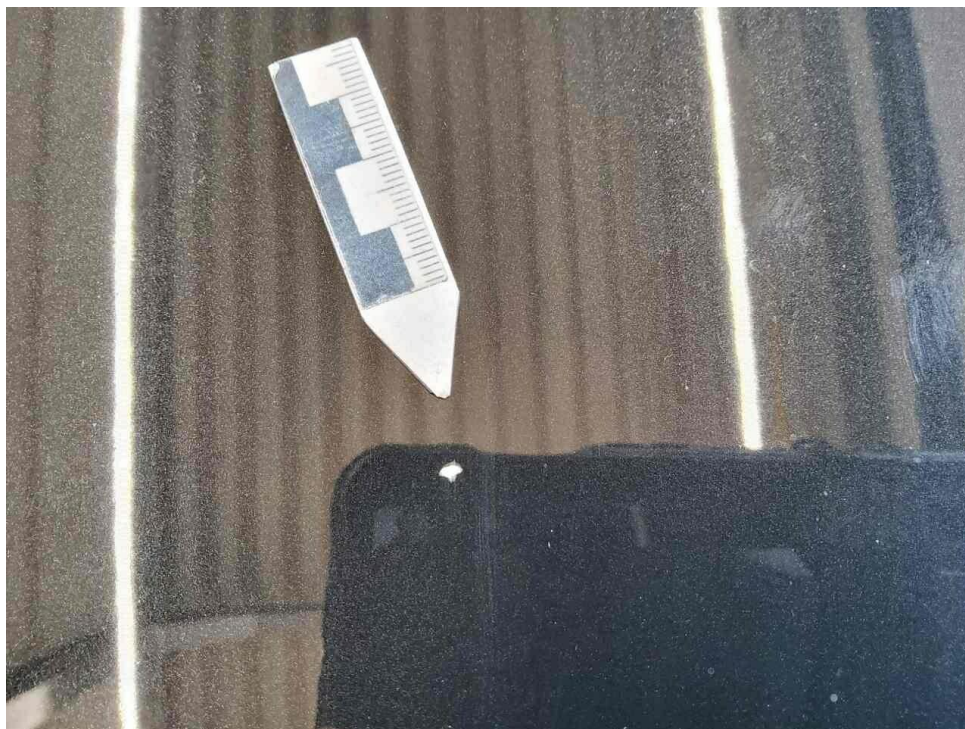
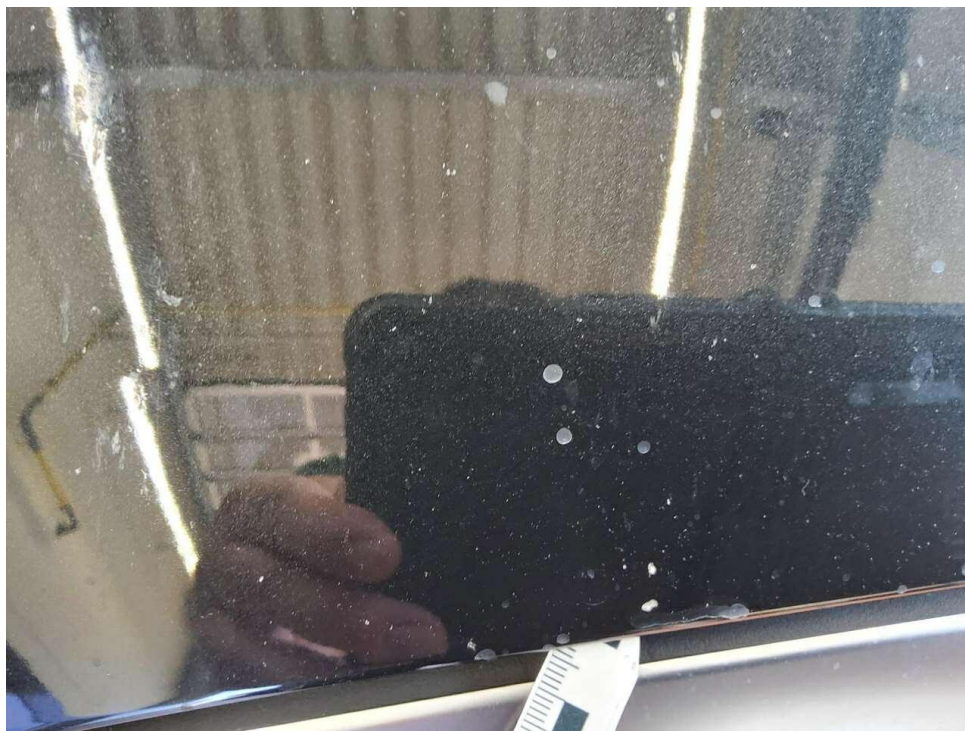
Bild 21 : Motorhaube Lackierung, viele Steinschläge, lackieren mit Lackaufbau

Bild 22 : Motorhaube Lackierung, viele Steinschläge, lackieren mit Lackaufbau

Bild 23 : Motorhaube Lackierung, viele Steinschläge, lackieren mit Lackaufbau

Bild 24 : Motorhaube Lackierung, viele Steinschläge, lackieren mit Lackaufbau

1. Alufelge glanzgedreht, Sommerräder vorne rechts, verschrammt, mit Materialabtragung, erneuern (Bild 25, 26, 27, 28)
2. Alufelge glanzgedreht, Sommerräder hinten rechts, verschrammt mit Materialabtragung, erneuern (Bild 29, 30)
3. Alufelge glanzgedreht, Sommerräder hinten links, verschrammt, mit Materialabtragung, erneuern (Bild 31, 32, 33, 34)
4. Motorhaube Lackierung, viele Steinschläge, lackieren mit Lackaufbau (Bild 21, 22, 23, 24)
5. Tür hinten links Lackierung, zerkratzt,

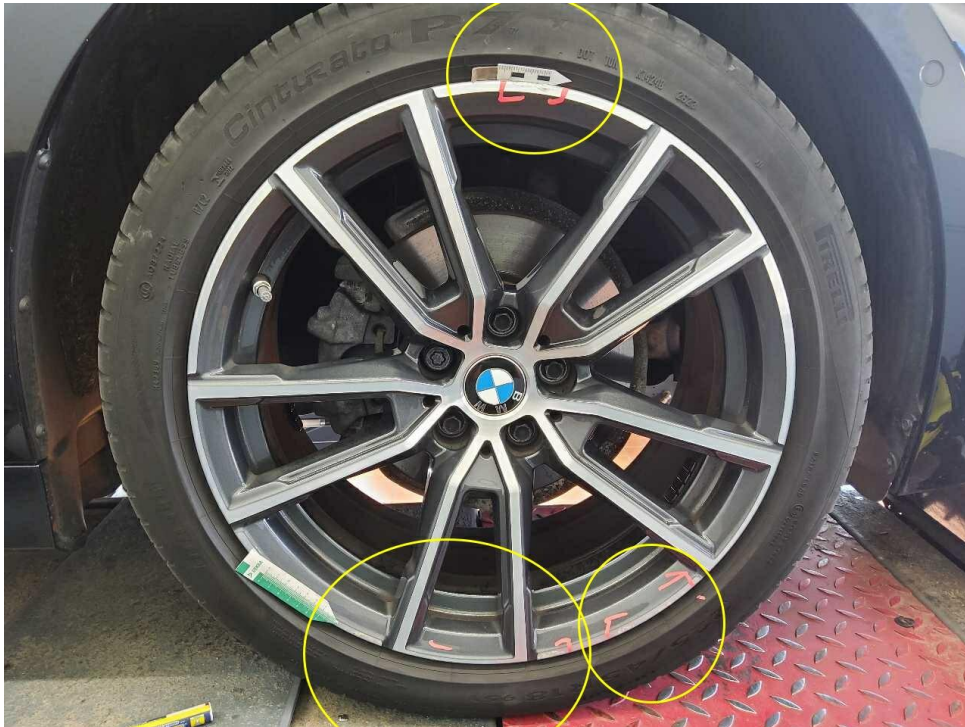
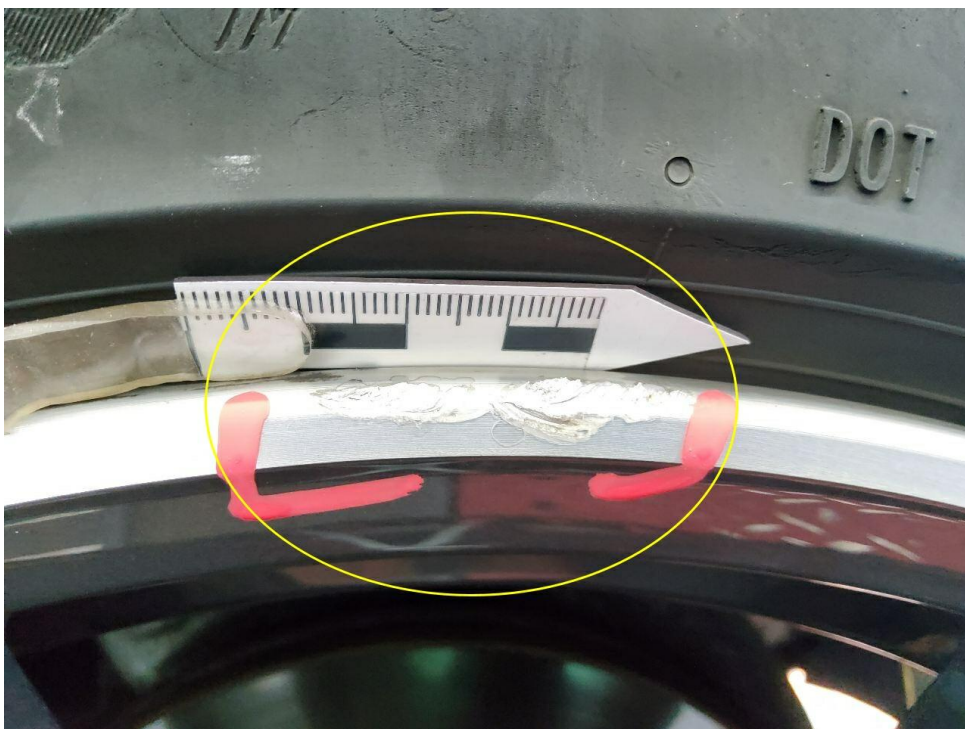
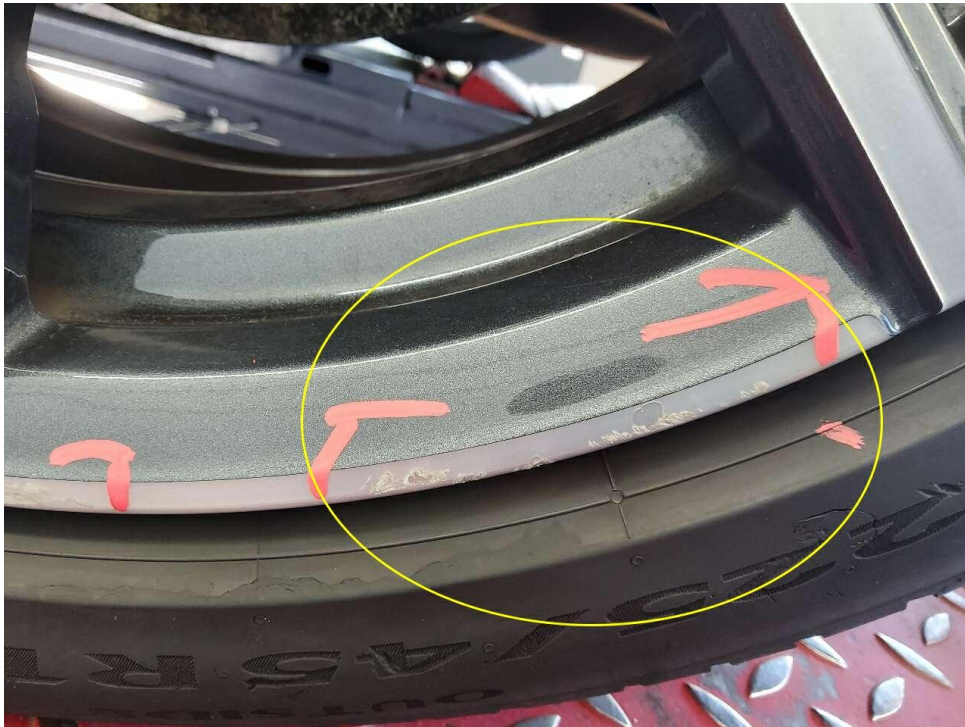
Bild 25 : Alufelge glanzgedreht, Sommerräder vorne rechts, verschrammt, mit Materialabtragung

Bild 26 : Alufelge glanzgedreht, Sommerräder vorne rechts, verschrammt, mit Materialabtragung

Bild 27 : Alufelge glanzgedreht, Sommerräder vorne rechts, verschrammt, mit Materialabtragung

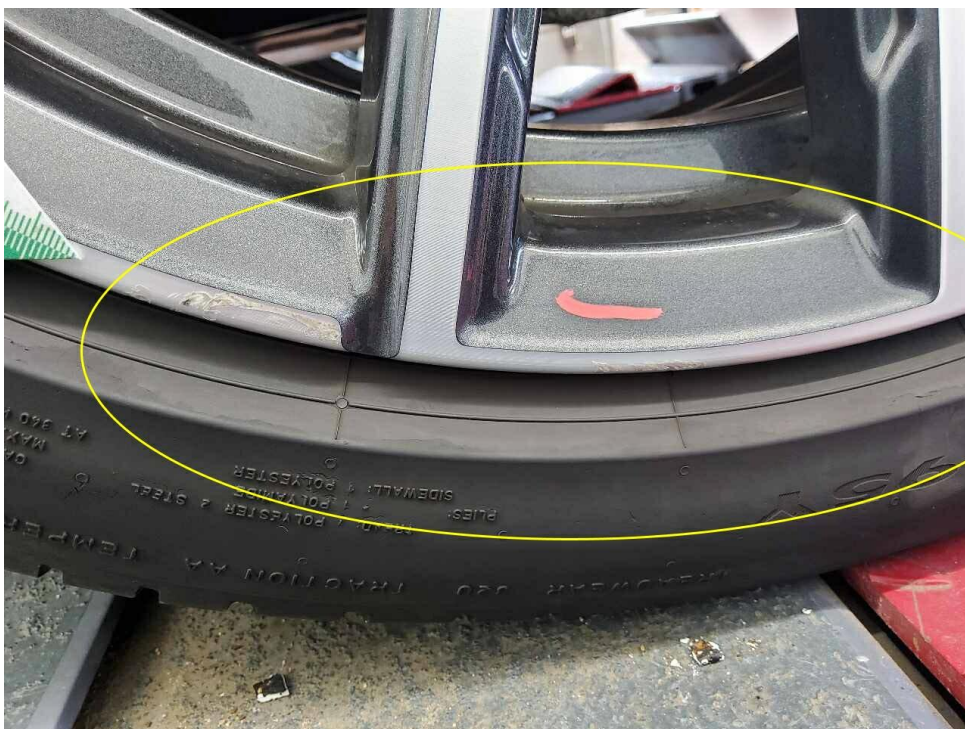
Bild 28 : Alufelge glanzgedreht, Sommerräder vorne rechts, verschrammt, mit Materialabtragung  
Tür vorne rechts Lackierung, zerkratzt, smart repair

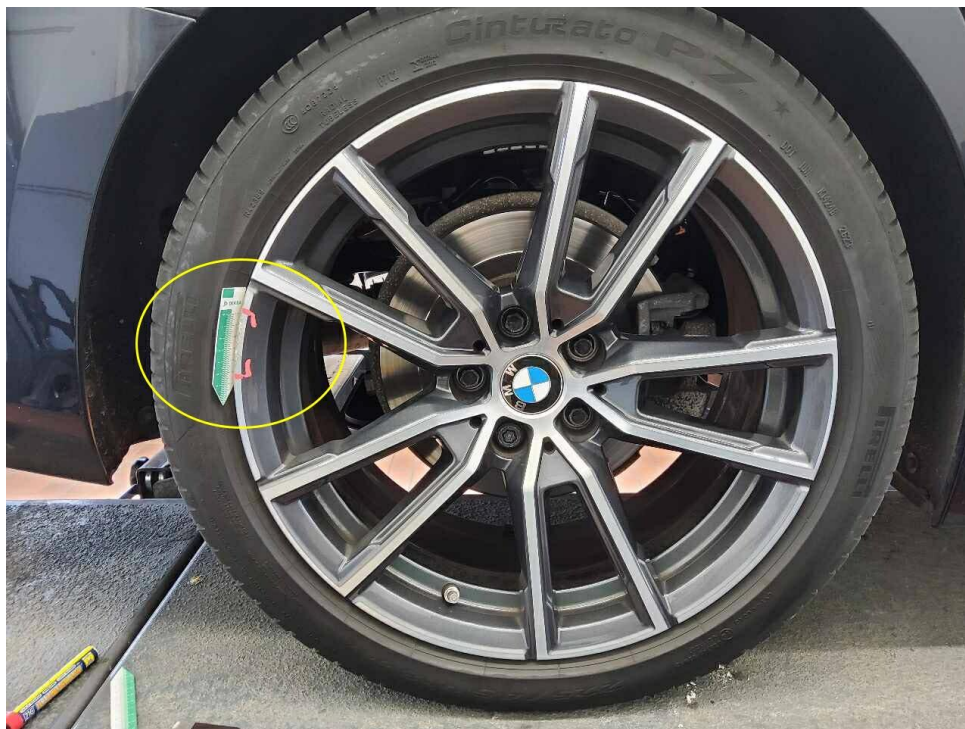
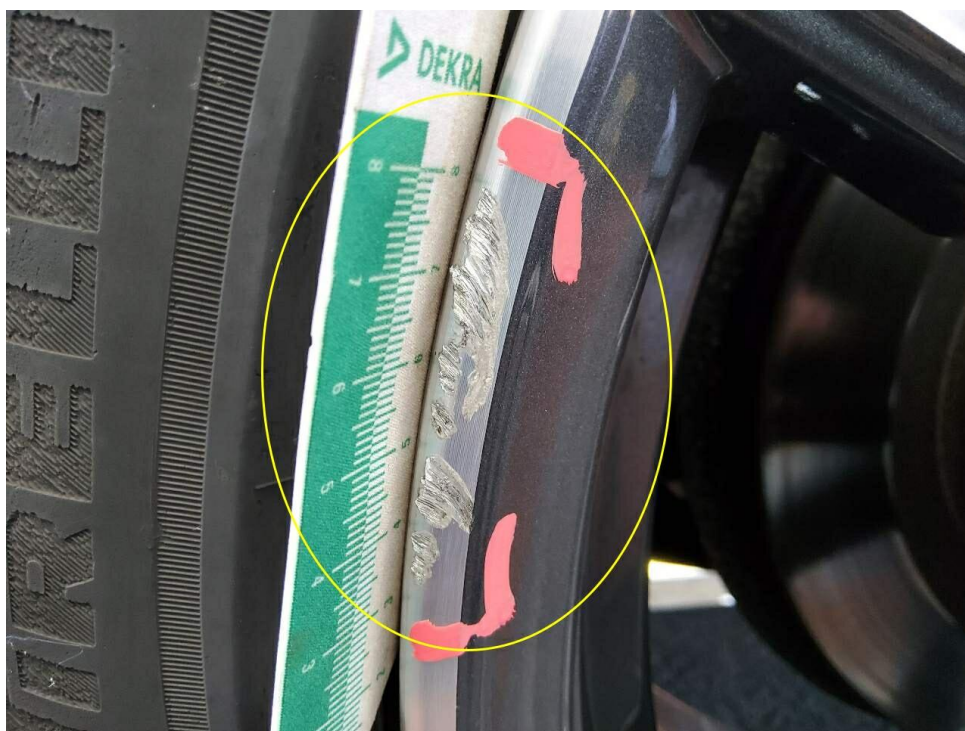
Bild 29 : Alufelge glanzgedreht, Sommerräder hinten rechts, verschrammt mit Materialabtragung

Bild 30 : Alufelge glanzgedreht, Sommerräder hinten rechts, verschrammt mit Materialabtragung

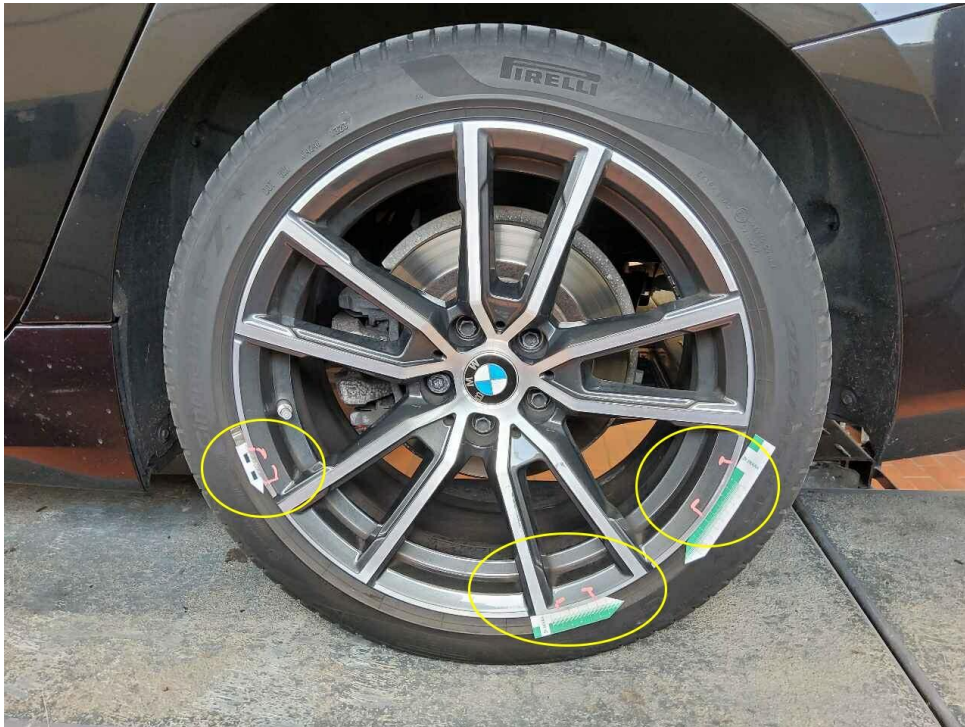
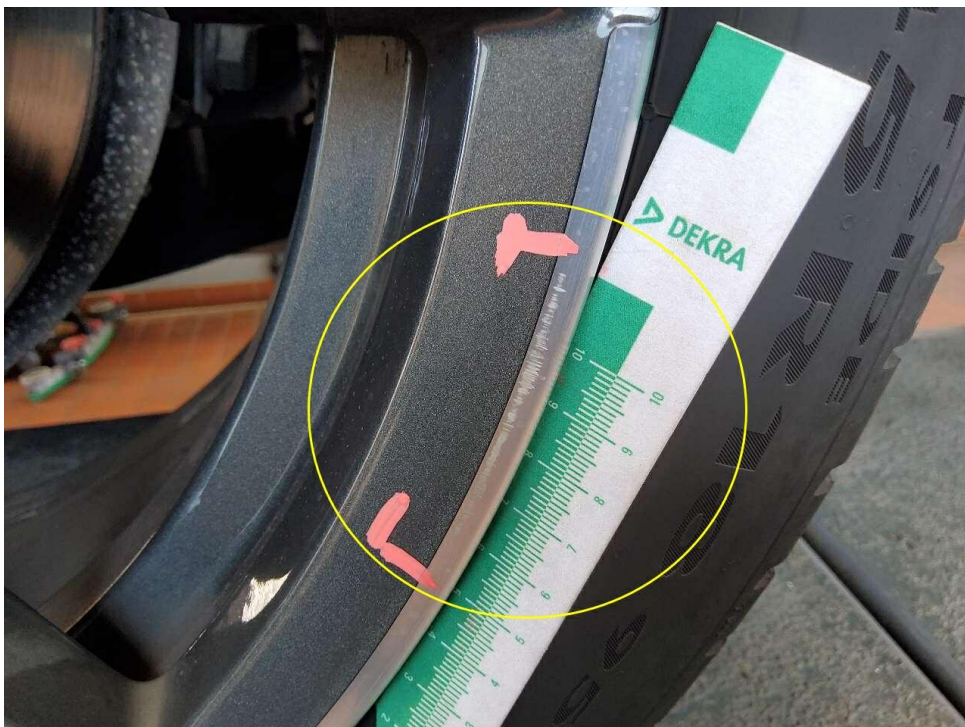
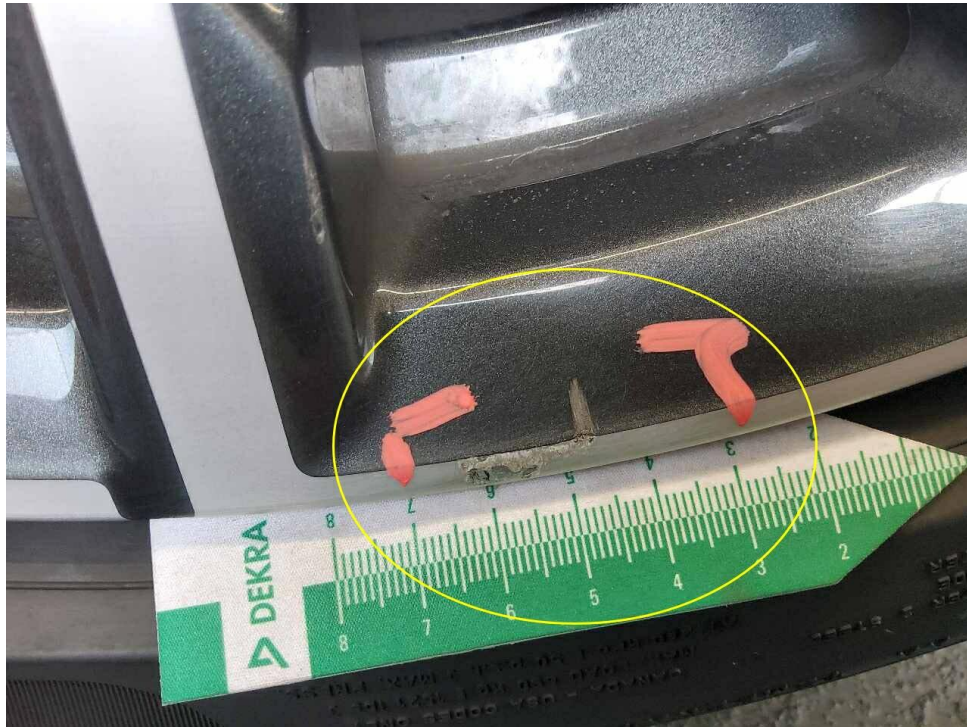
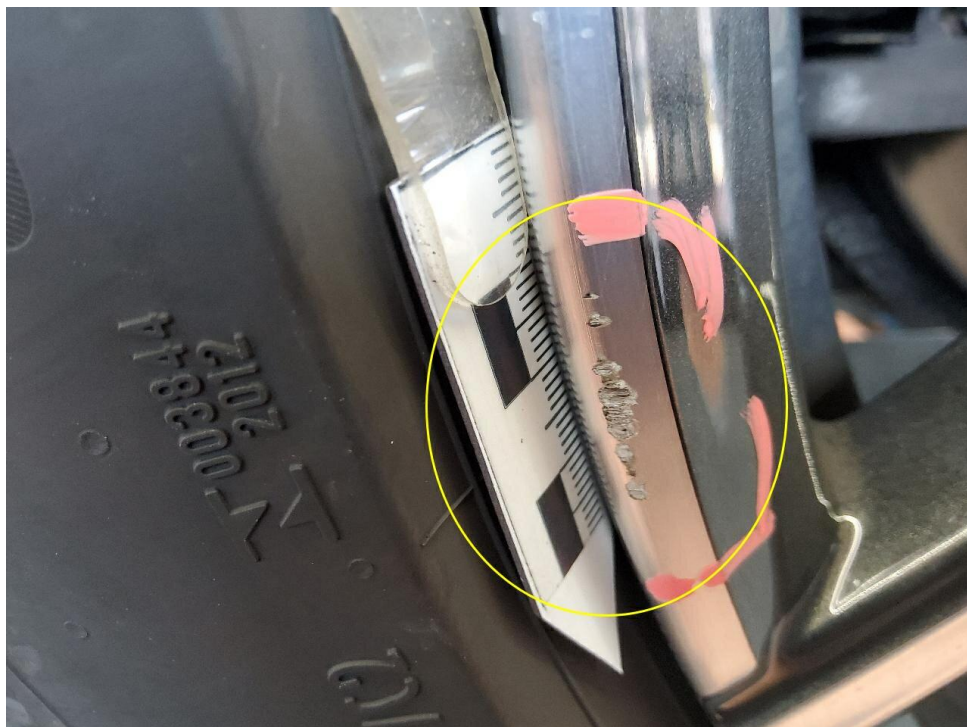
Bild 31 : Alufelge glanzgedreht, Sommerräder hinten links, verschrammt, mit Materialabtragung

Bild 32 : Alufelge glanzgedreht, Sommerräder hinten links, verschrammt, mit Materialabtragung

Bild 33 : Alufelge glanzgedreht, Sommerräder hinten links, verschrammt, mit Materialabtragung

Bild 34 : Alufelge glanzgedreht, Sommerräder hinten links, verschrammt, mit Materialabtragung

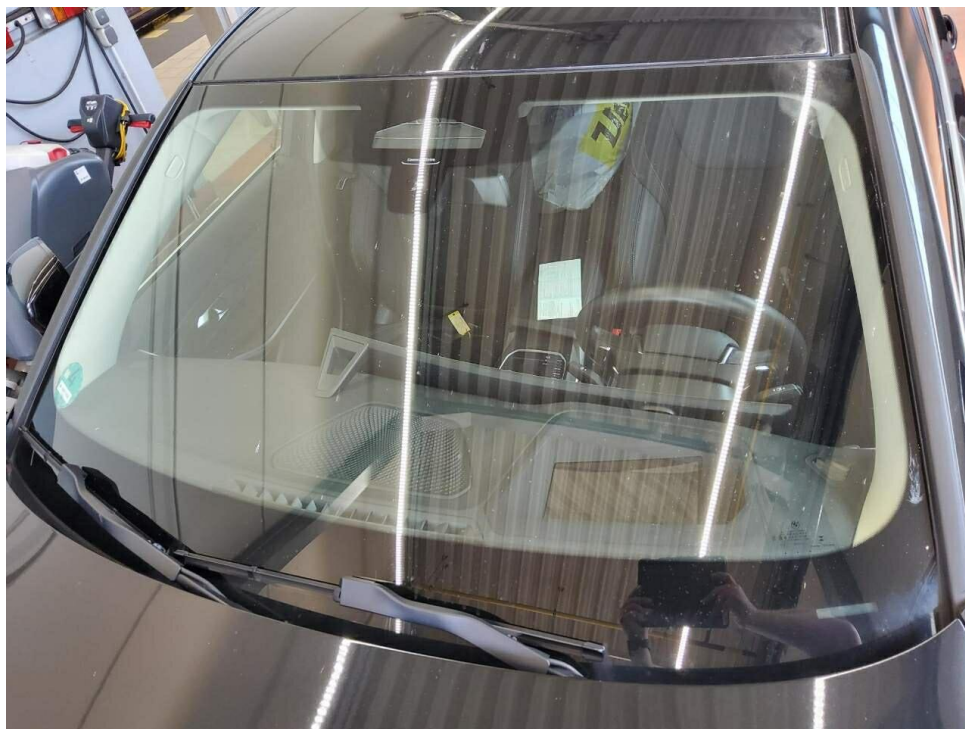
Bild 35 : Frontscheibe, viele Steinschläge, Gebrauchsspur

Frontscheibe, viele Steinschläge,  
Gebrauchsspur (Bild 35)
