MERCEDES-BENZ CITAN MIXTO (BM 420)(10.2023->) 112 CDI LANG (A2)(420.635) MOTOR 1,5 LTR. - 85 KW CDI KAT KASTEN MIXTO

VIN: W1VTCBDZ4RU384176

Bewertungsdetails

Bewertungsort  
AKB Zörbig

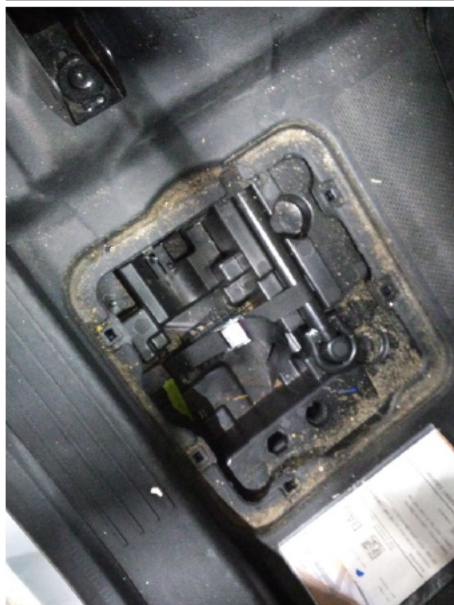
| # | Element | Defekt | Korrektur |
|---|---|---|---|
| 001 | Sicherheitskit / - | Fehlt | Ersetzen |

Sicherheitskit / - / Fehlt

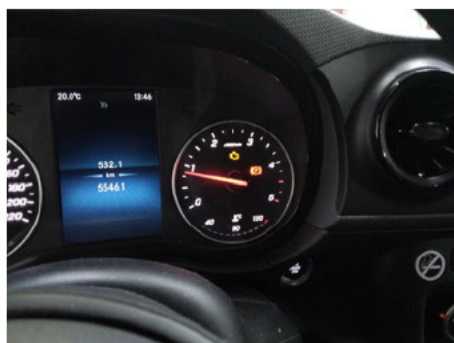
| # | Element | Defekt | Korrektur |
|---|---|---|---|
| 002 | Warnleuchte Motor | Defekt | Prüfen |

Warnleuchte Motor / Defekt

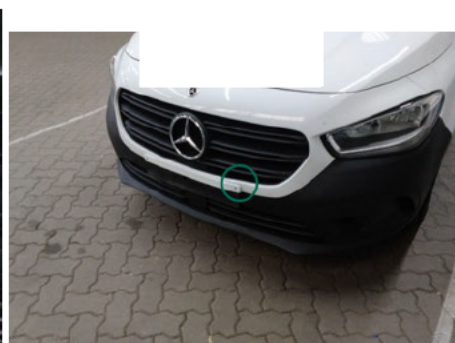
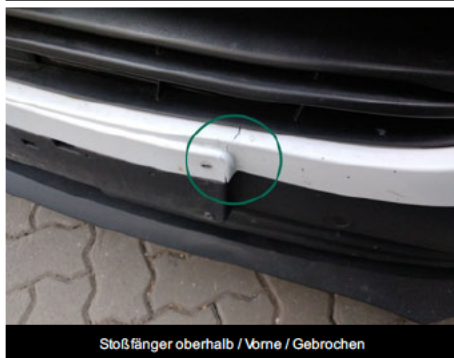
| # | Element | Defekt | Korrektur |
|---|---|---|---|
| 003 | Stoßfänger oberhalb / Vorne | Gebrochen | Ersetzen |

Stoßfänger oberhalb / Vorne / Gebrochen

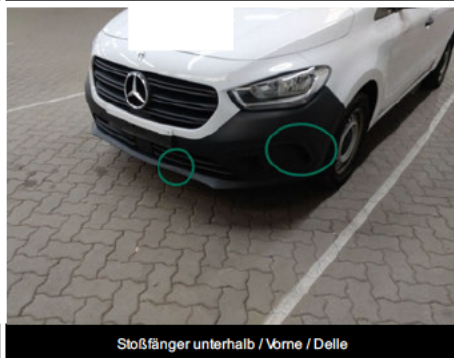
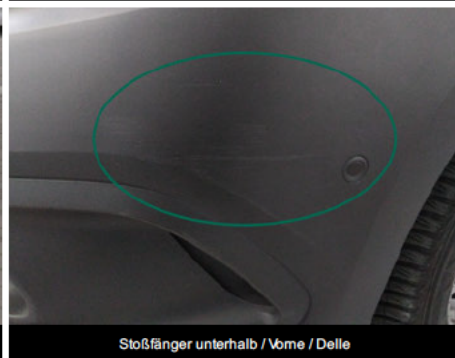
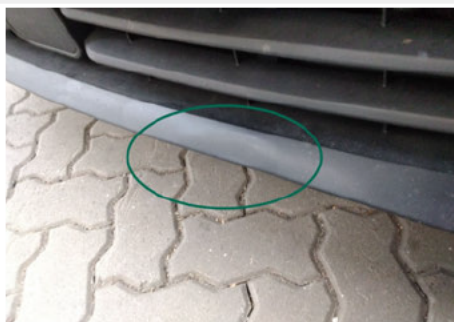
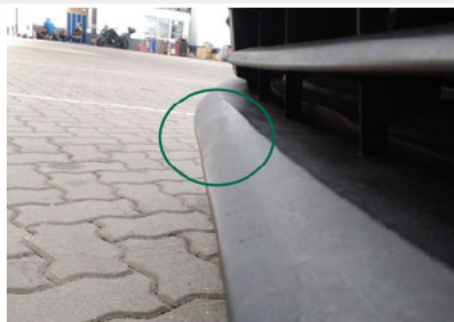
004 Stoßfänger unterhalb / Vorne <sup>1</sup>

Delle

Stoßfänger unterhalb / Vorne / Delle

Reparieren

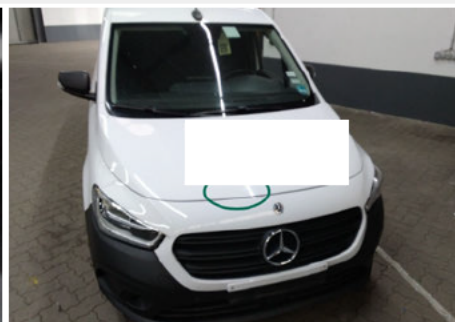
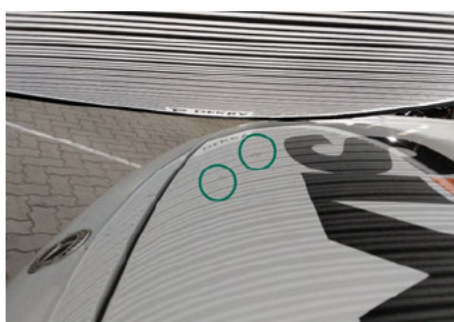
005 Motorhaube / - <sup>2</sup>

Delle

Motorhaube / - / Delle

Smart Repair

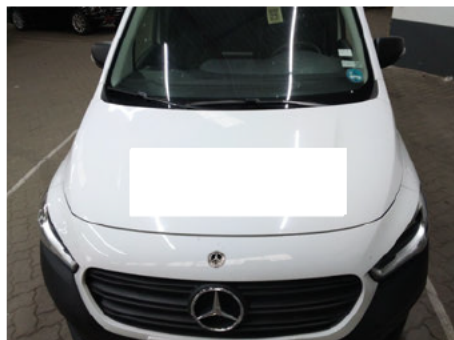
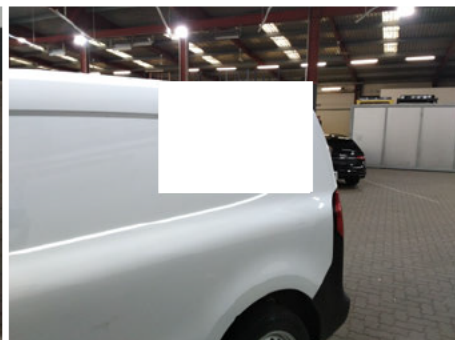
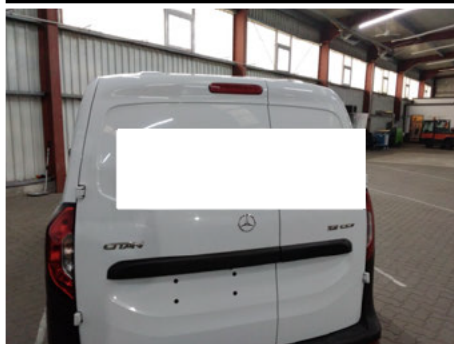
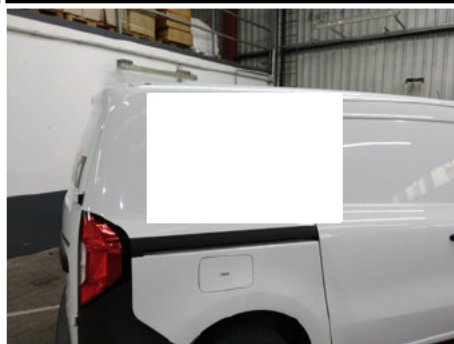
006 Entklebung / - <sup>3</sup>

Beklebt

Entklebung / - / Beklebt

Akzeptabel

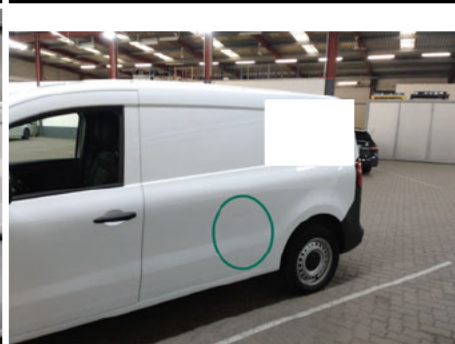
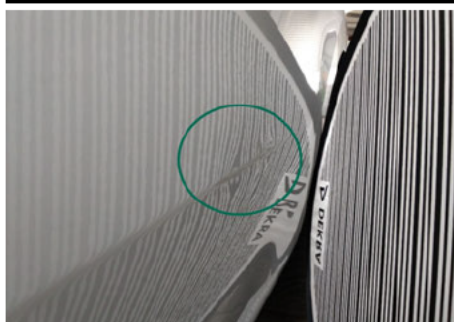
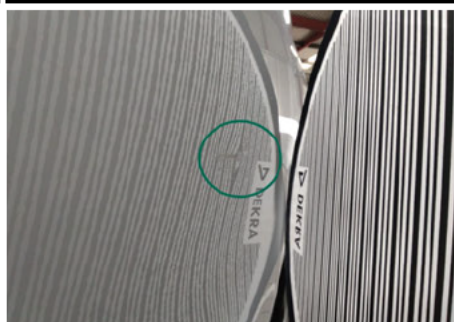
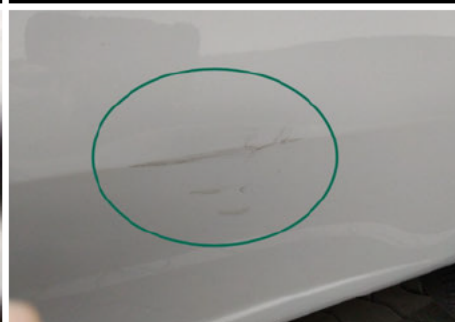
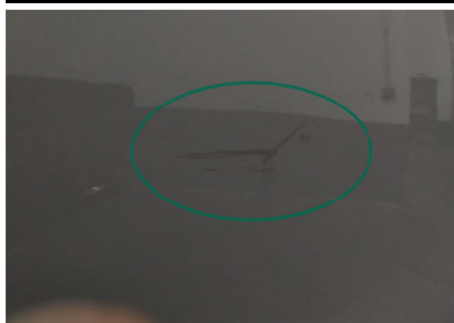
008 Seitenwand / Unten Links  
Mit Fenster : Nein

Delle

Seitenwand / Unten Links / Delle

Reparieren

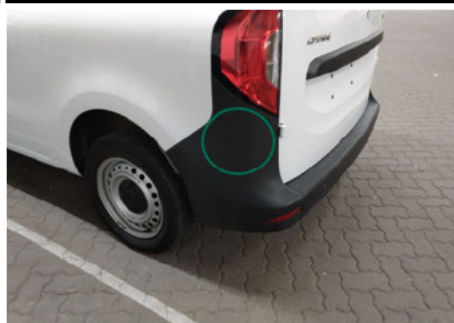
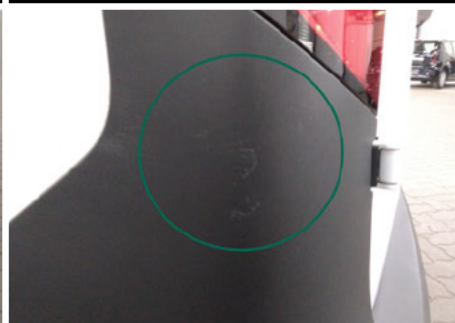
009 Stoßfänger / Hinten Links  
Lackiert : Nein

Kratzer

Stoßfänger / Hinten Links / Kratzer

Smart Repair

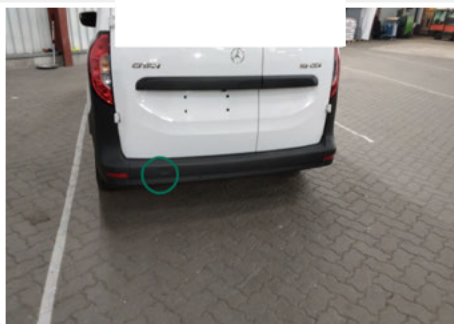
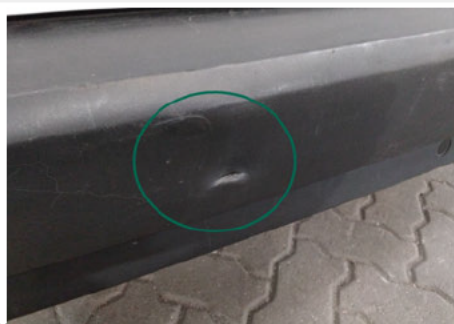
Stoßfänger / Hinten / Gebrochen

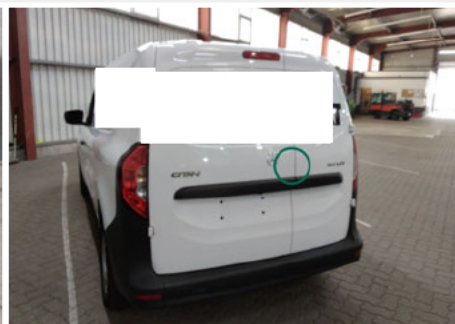
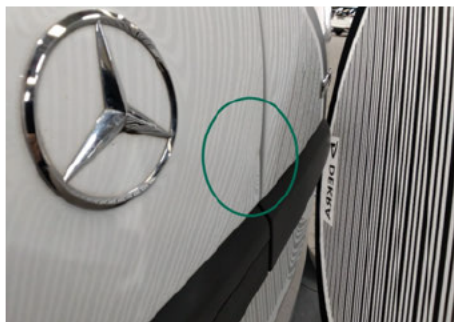
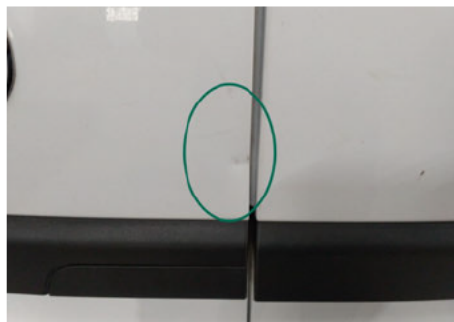
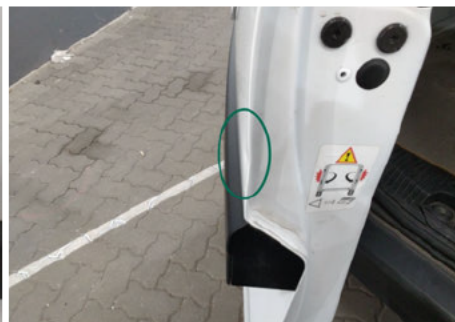
| | Heckklappe / Kofferraumtür / Mitte Links<br>Mit Fenster : Nein | Delle | Reparieren |

Heckklappe / Kofferraumtür / Mitte Links / Delle

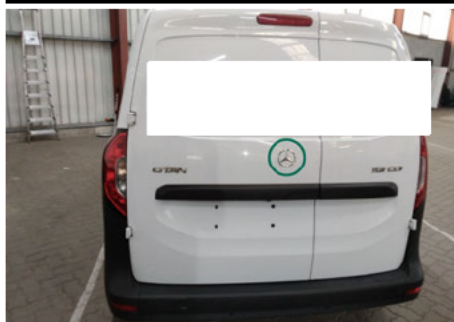
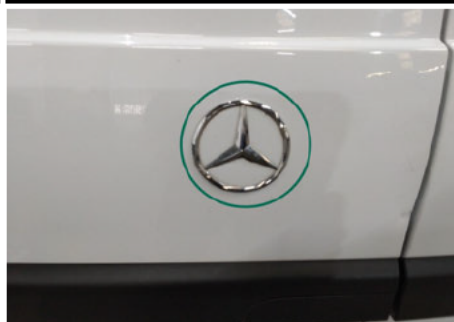
| 012 | Logo Heckklappe / Kofferraumtür / Links | Beklebt | Ersetzen |

Logo Heckklappe / Kofferraumtür / Links / Beklebt

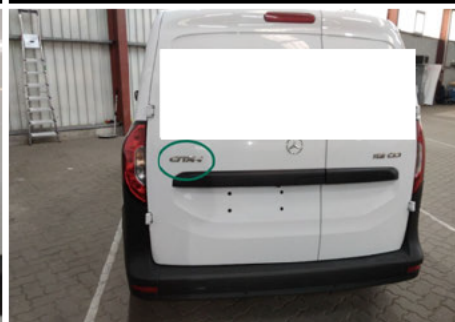
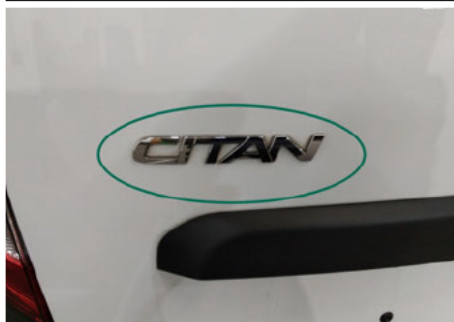
| 013 | Schriftzug Heckklappe / Kofferraumtür / Links | Beklebt | Ersetzen |

Schriftzug Heckklappe / Kofferraumtür / Links / Beklebt

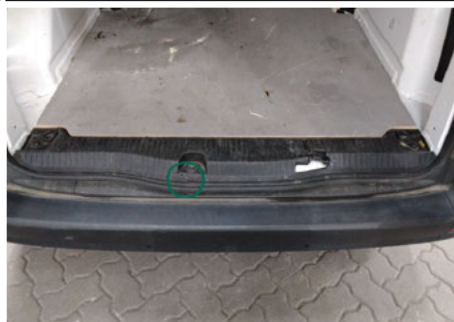
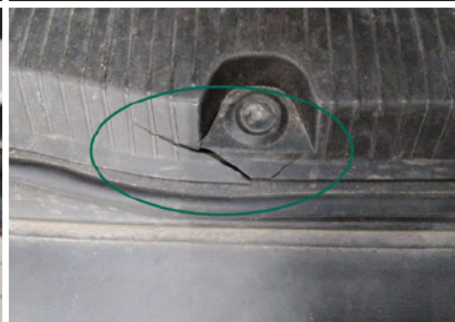
| 014 | Einstiegleiste / Hinten<br>Lackiert : Nein | Gebrochen | Ersetzen |

Einstiegleiste / Hinten / Gebrochen

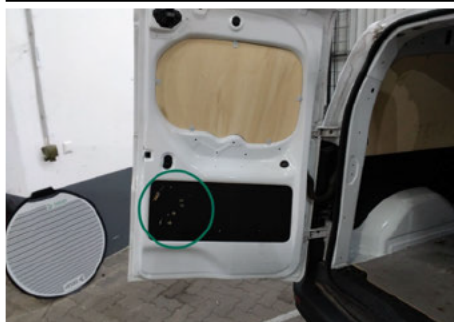
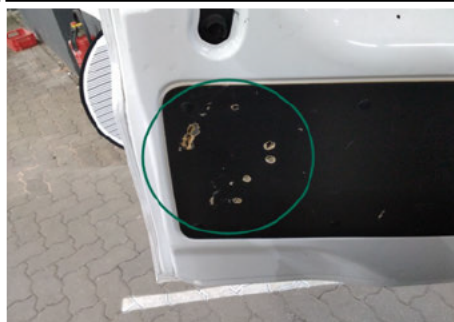
| 015 | Innenverkleidung Laderaum / Uhten Hinten Links<br>Bezugsmaterial : Kunststoff | Gebrochen | Ersetzen |

Innenverkleidung Laderaum / Unten Hinten Links / Gebrochen

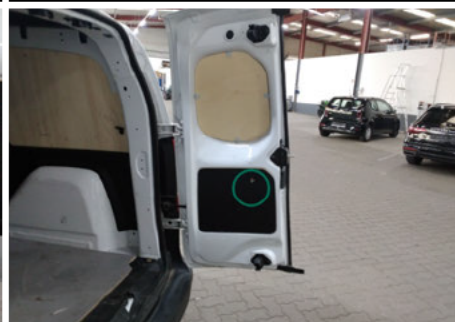
| 016 | Innenverkleidung Laderaum / Uhten Hinten Rechts<br>Bezugsmaterial : Holz | Gebrochen | Ersetzen |

Innenverkleidung Laderaum / Unten Hinten Rechts / Gebrochen

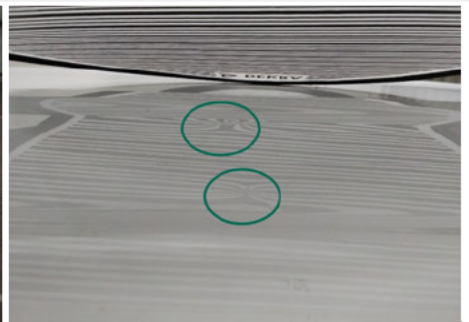
017 Dach / - 4

Delle

Dach / - / Delle

Smart Repair

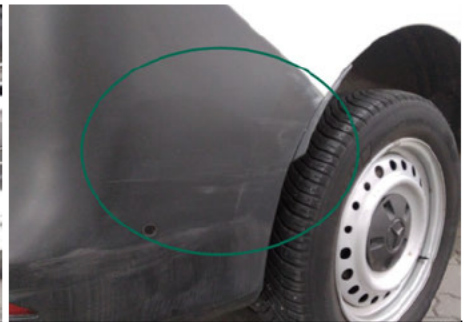
018 Stoßfänger / Hinten Rechts  
Lackiert : Nein

Kratzer

Stoßfänger / Hinten Rechts / Kratzer

Smart Repair

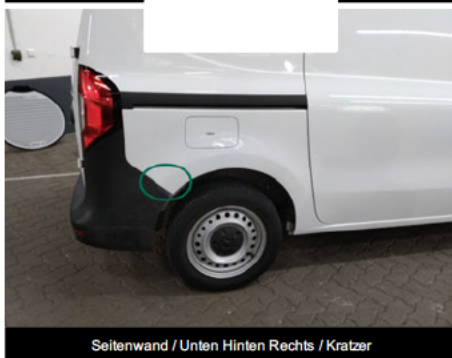
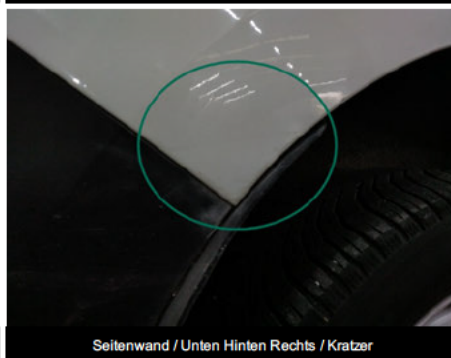
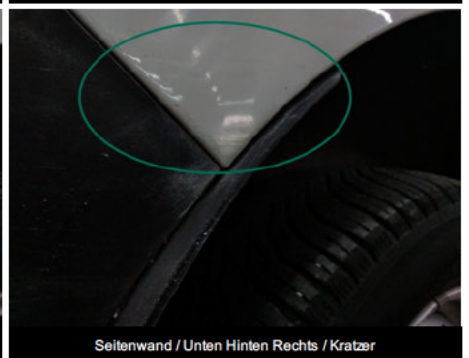
019 Seitenwand / Unten Hinten Rechts

Kratzer

Seitenwand / Unten Hinten Rechts / Kratzer

Lackieren

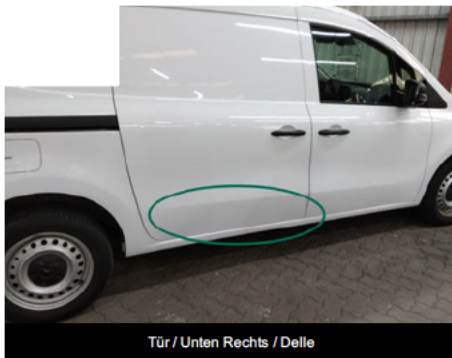
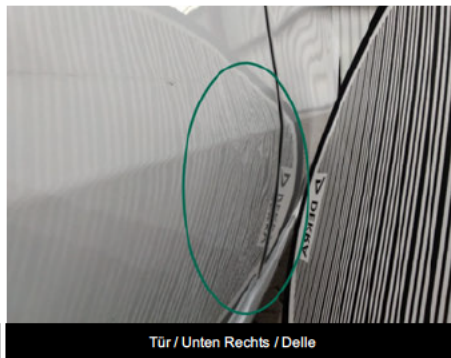
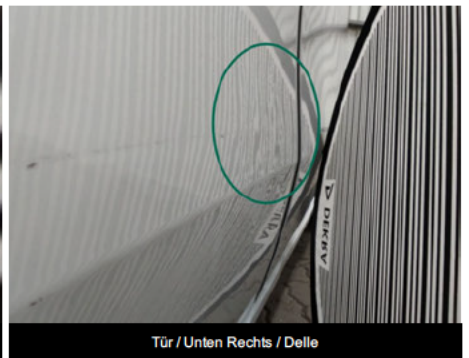
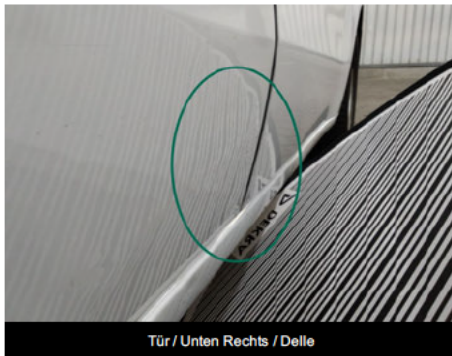
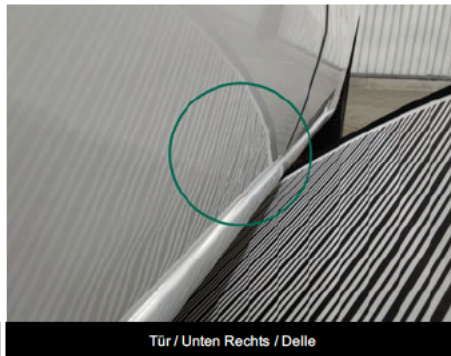
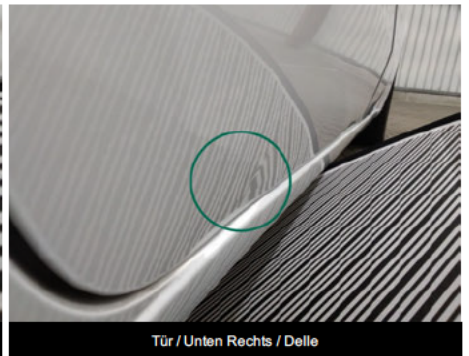
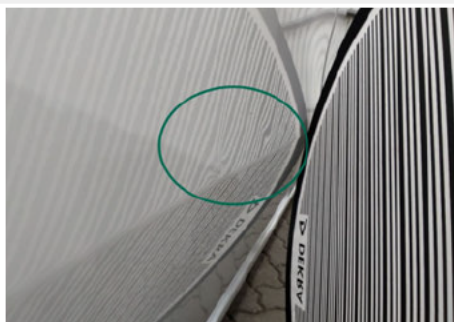
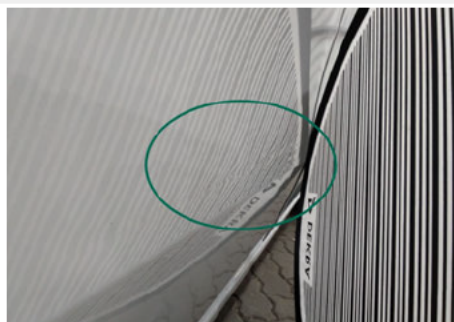
Tür / Unten Rechts / Delle

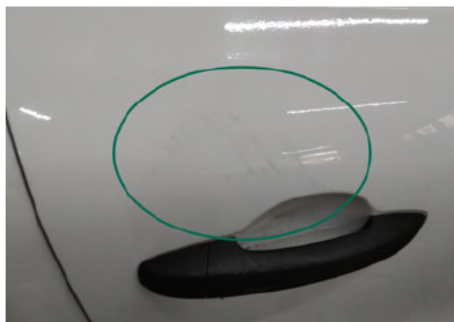
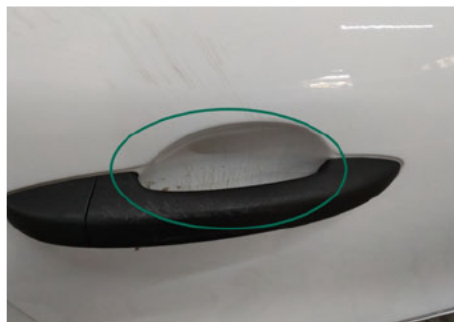
024 Tür / Vorne Rechts

Kratzer

Tür / Vorne Rechts / Kratzer

Lackieren

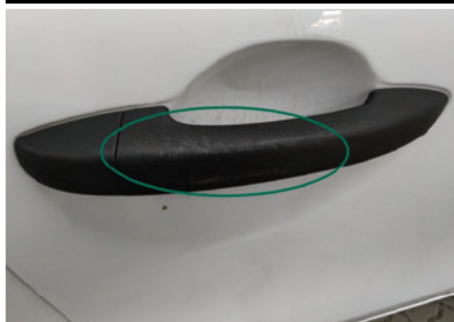
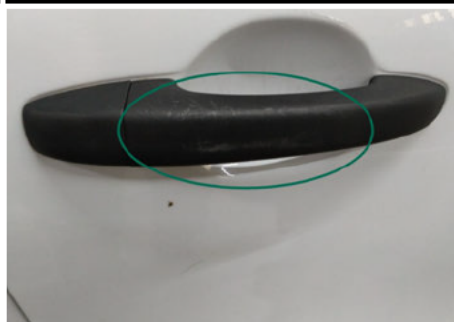
| 025 | Türgriff Außen / Vorne Rechts | Kratzer | Smart Repair |

Türgriff Außen / Vorne Rechts / Kratzer

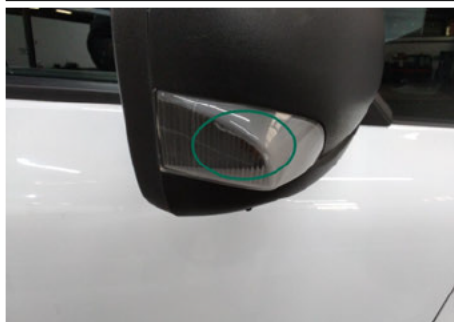
| 026 | Blinker / Rechts | Kratzer | Ersetzen |

Blinker / Rechts / Kratzer

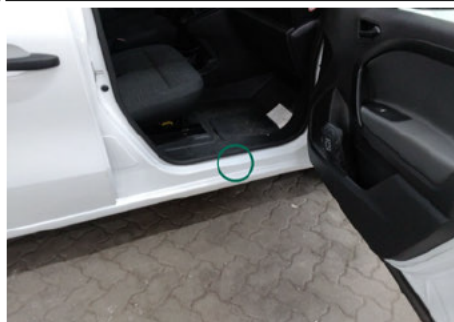
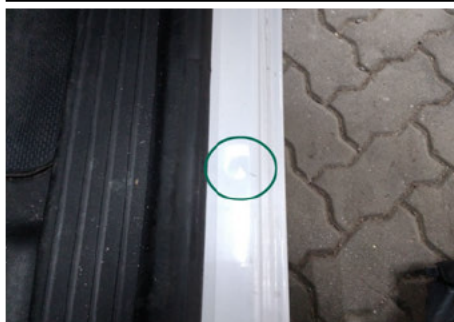
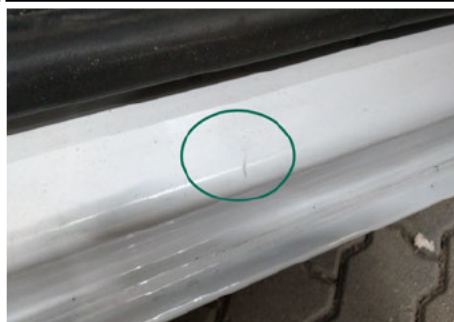
| 027 | Türeinstieg / Vorne Rechts | Delle | Reparieren |

Türeinstieg / Vorne Rechts / Delle
