## Angaben zum Fahrzeug

| <b>Fahrgestellnummer</b> | TMBJC7NY3NF040709 | <b>Leistung</b> | 70 kW |

## Zustandsbericht

Besichtigungsdatum: 21.07.2026  
**Protokollnummer: 46622593**  
Anlieferungsdatum: 21.07.2026

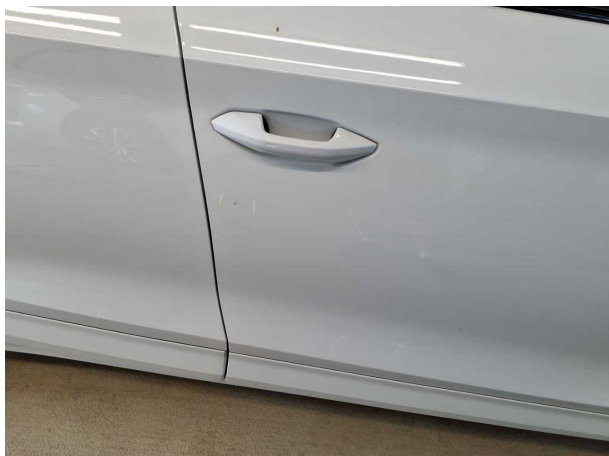
| Nr. | Bauteilgruppe | Beschreibung |
|---|---|---|
| 2 | Tür vorn rechts | Tür - Kratzer - auslegen / polieren |

**Beschädigung #2:** Tür vorn rechts: Tür - Kratzer - auslegen / polieren

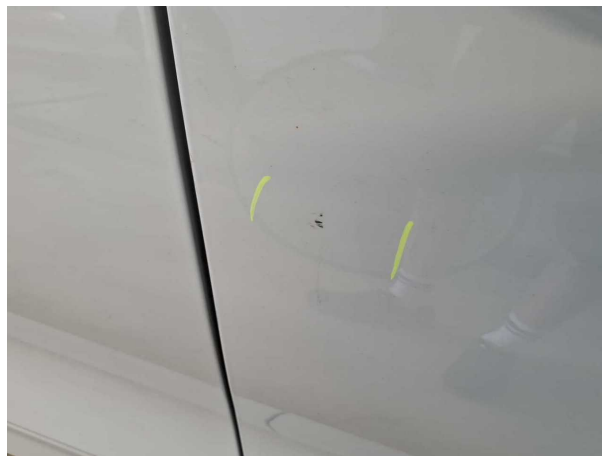
**Beschädigung #2:** Tür vorn rechts: Tür - Kratzer - auslegen / polieren

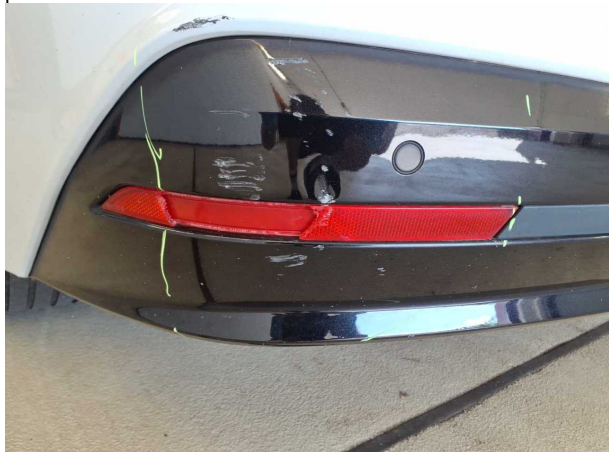
| Nr. | Bauteilgruppe | Beschreibung |
|---|---|---|
| 3 | Heckklappe/-tür | Reflektoren - beschädigt - erneuern |

**Beschädigung #3:** Heckklappe/-tür: Reflektoren - beschädigt - erneuern

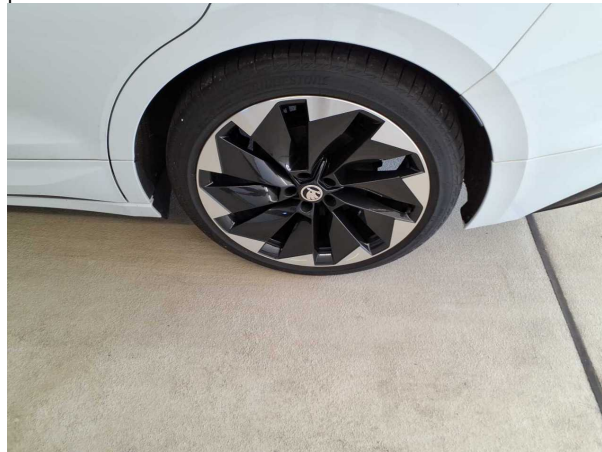
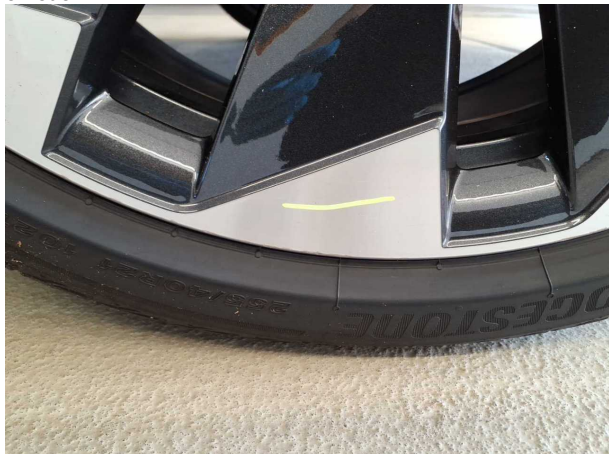
| Nr. | Bauteilgruppe | Beschreibung |
|---|---|---|
| 4 | Rad/Reifen | Leichtmetallfelge hinten links - verkratzt / verschürft - Wertminderung |

**Beschädigung #4:** Rad/Reifen: Leichtmetallfelge hinten links - verkratzt / verschürft - Wertminderung

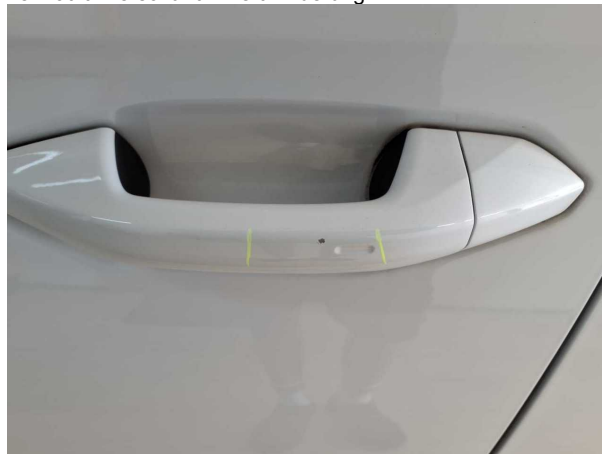
| Nr. | Bauteilgruppe | Beschreibung |
|---|---|---|
| 5 | Tür vorn links | Griff außen - verkratzt / verschürft - Smart Repair |

**Beschädigung #5:** Tür vorn links: Griff außen - verkratzt / verschürft - Smart Repair

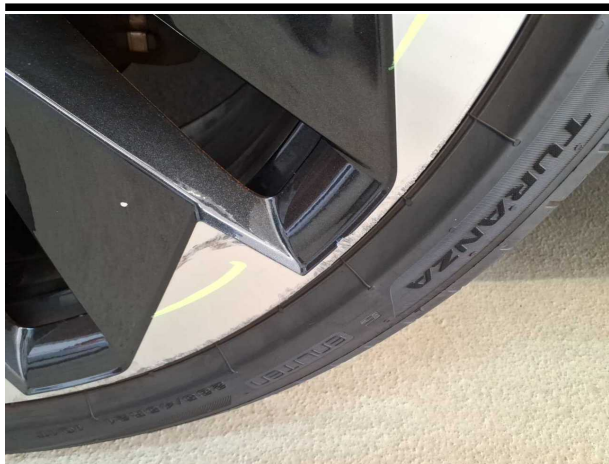
| Nr. | Bauteilgruppe | Beschreibung |
|---|---|---|
| 6 | Rad/Reifen | Leichtmetallfelge vorn links - verkratzt / verschürft - Wertminderung |

**Beschädigung #6:** Rad/Reifen: Leichtmetallfelge vorn links - verkratzt / verschürft - Wertminderung

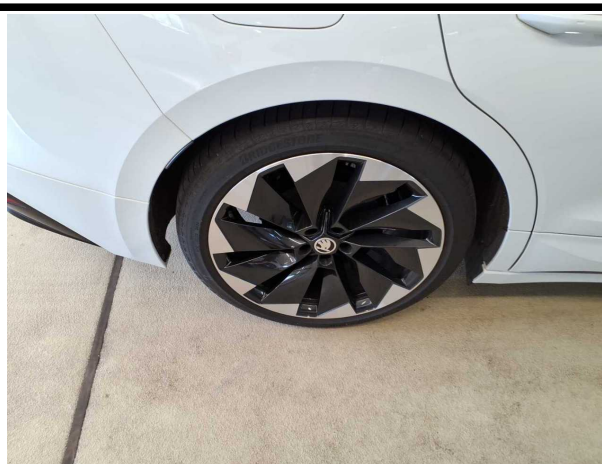
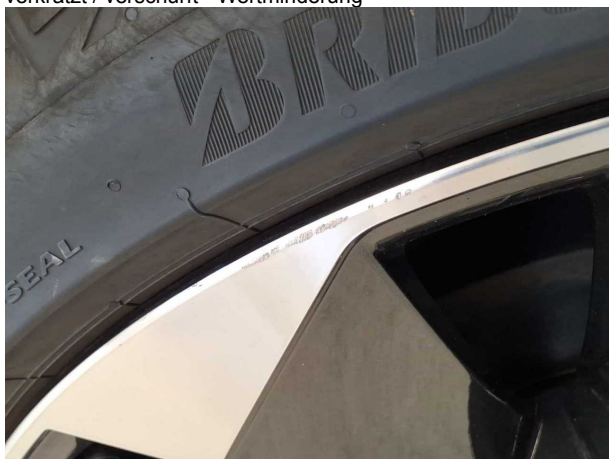
| Nr. | Bauteilgruppe | Beschreibung |
|---|---|---|
| 7 | Rad/Reifen | Leichtmetallfelge hinten rechts - verkratzt / verschürft - Wertminderung |

**Beschädigung #7:** Rad/Reifen: Leichtmetallfelge hinten rechts - verkratzt / verschürft - Wertminderung

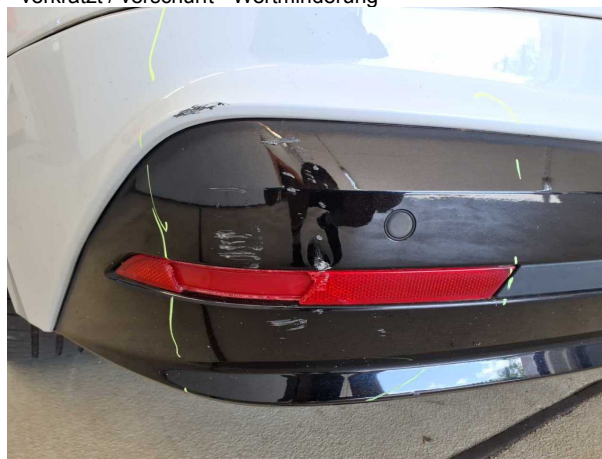
| Nr. | Bauteilgruppe | Beschreibung |
|---|---|---|
| 8 | Stoßfänger hinten | Spoiler - verkratzt / verschürft - erneuern |

**Beschädigung #8:** Stossfänger hinten: Spoiler - verkratzt / verschürft - erneuern

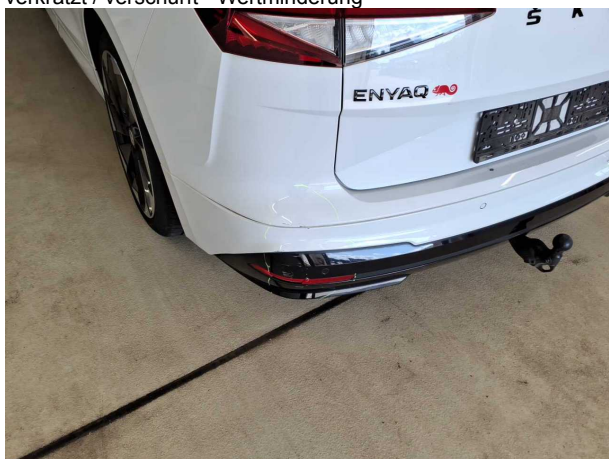
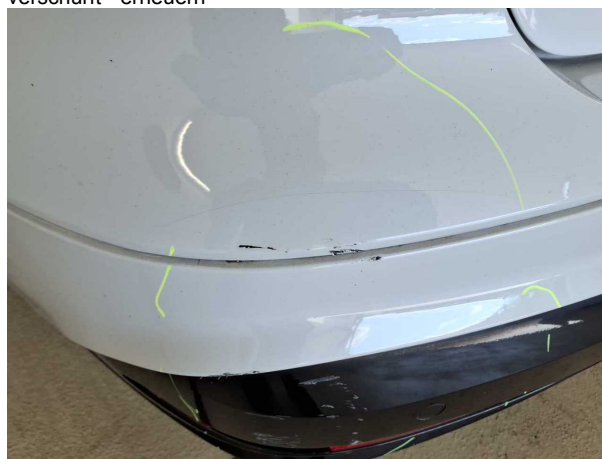
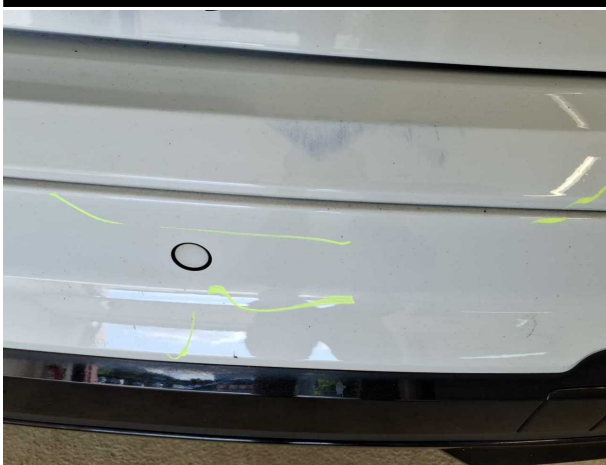
| Nr. | Bauteilgruppe | Beschreibung |
|---|---|---|
| 10 | Stoßfänger hinten | Stoßfänger hinten - verkratzt / verschürft - instandsetzen und lackieren |

**Beschädigung #10:** Stossfänger hinten: Stossfänger hinten - verkratzt / verschürft - instandsetzen und lackieren

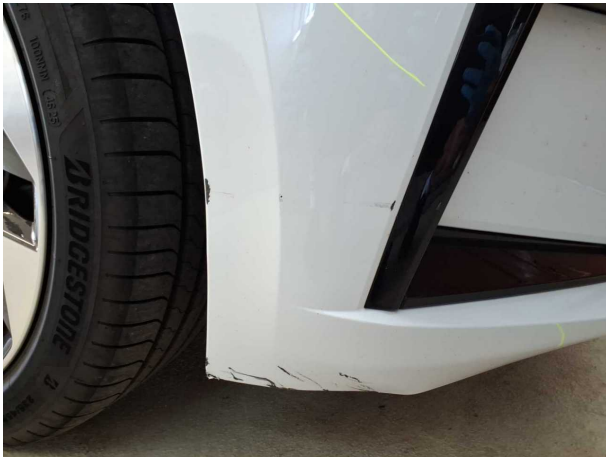
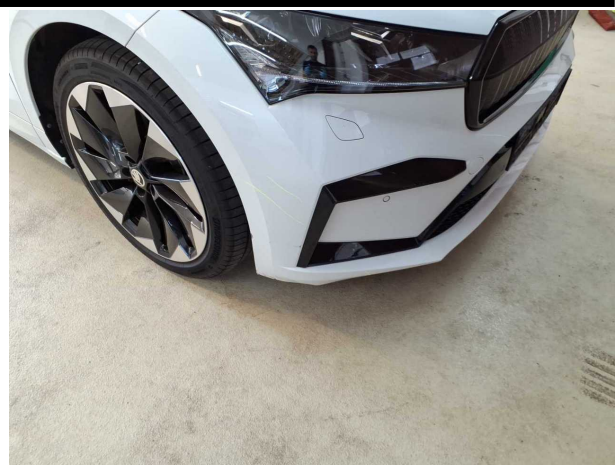
| Nr. | Bauteilgruppe | Beschreibung |
|---|---|---|
| 11 | Stoßfänger vorn | Stoßfänger vorn - verkratzt / verschürft - instandsetzen und lackieren |

**Beschädigung #11:** Stossfänger vorn: Stossfänger vorn - verkratzt / verschürft - instandsetzen und lackieren

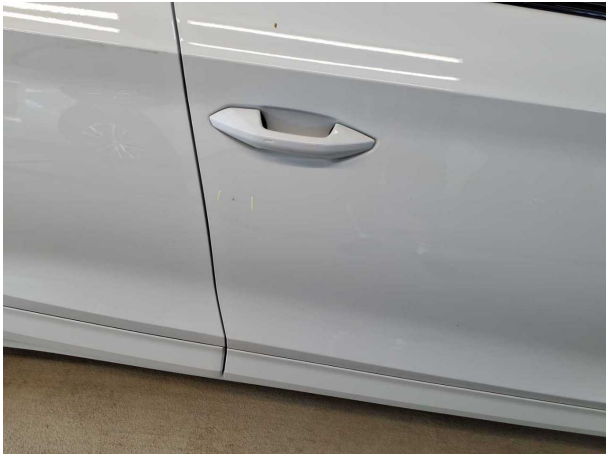
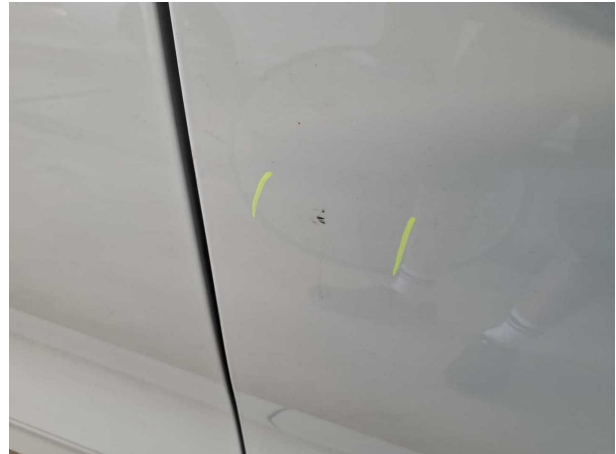
| No. | Component group | Description |
|---|---|---|
| 2 | Door - front right side | Door - Scratch(es) - Cover / polish |

**Damage #2:** Door - front right side: Door - Scratch(es) - Cover / polish

**Damage #2:** Door - front right side: Door - Scratch(es) - Cove...  
polish

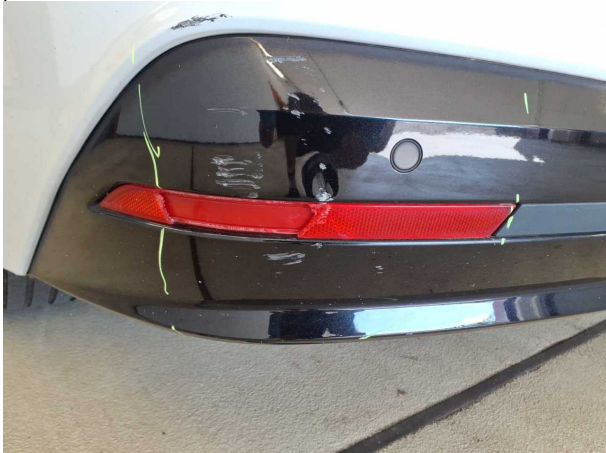
| No. | Component group | Description |
|---|---|---|
| 3 | Boot lid / rear door | Reflectors - Damaged - Replace |

**Damage #3:** Boot lid / rear door: Reflectors - Damaged - Replace

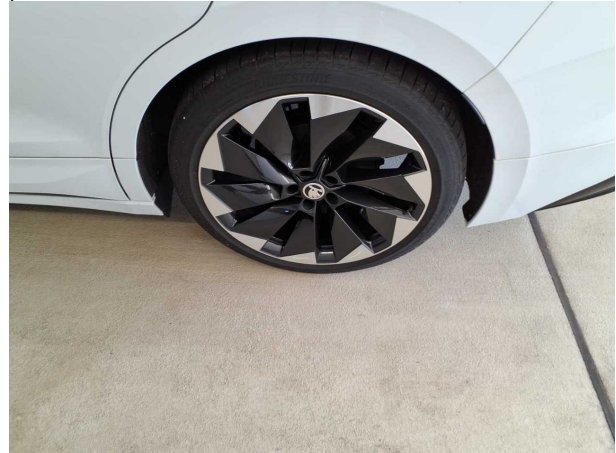
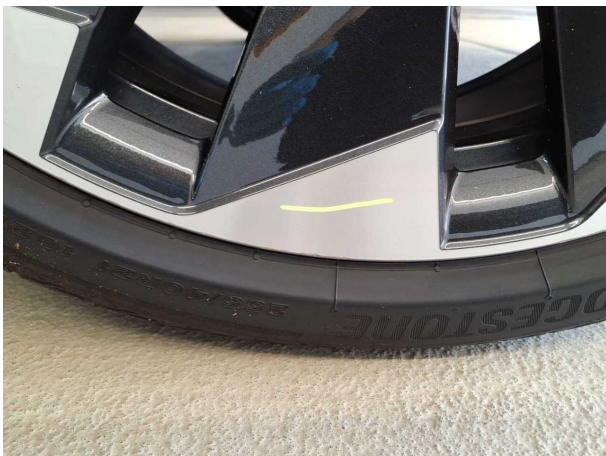
| No. | Component group | Description |
|---|---|---|
| 4 | Wheel / tyres | Alloy rim - rear left side - Scratched - Loss in value |

**Damage #4:** Wheel / tyres: Alloy rim - rear left side - Scratched  
- Loss in value

**Damage #4:** Wheel / tyres: Alloy rim - rear left side - Scratched -  
Loss in value

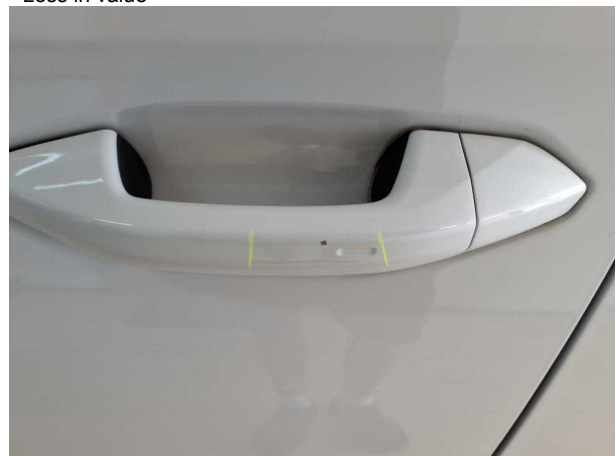
| No. | Component group | Description |
|---|---|---|
| 5 | Door - front left side | Door handle - outside - Scratched - Smart repair |

**Damage #5:** Door - front left side: Door handle - outside -  
Scratched - Smart repair

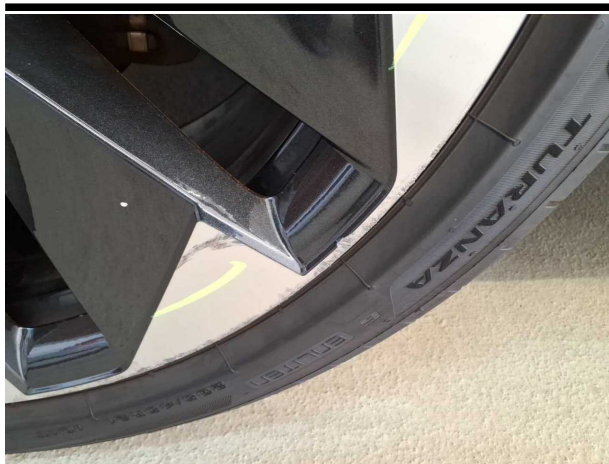
| No. | Component group | Description |
|---|---|---|
| 6 | Wheel / tyres | Alloy rim - front left side - Scratched - Loss in value |

**Damage #6:** Wheel / tyres: Alloy rim - front left side - Scratched - Loss in value

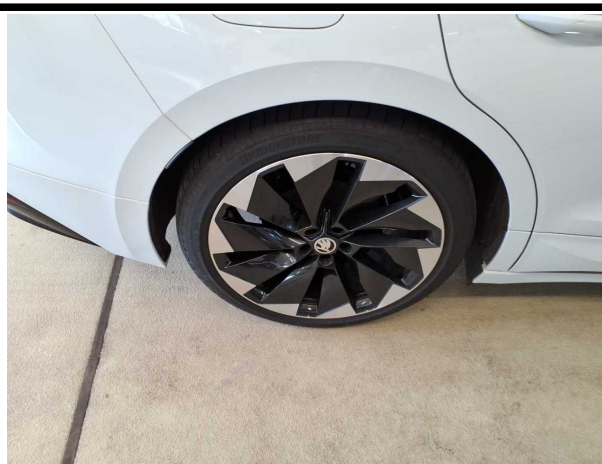
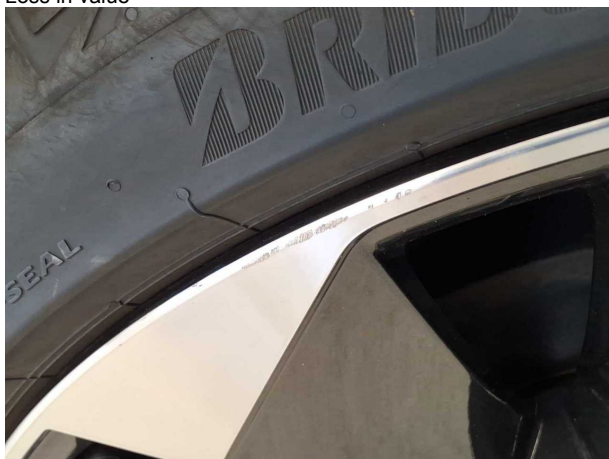
| No. | Component group | Description |
|---|---|---|
| 7 | Wheel / tyres | Alloy rim - rear right side - Scratched - Loss in value |

**Damage #7:** Wheel / tyres: Alloy rim - rear right side - Scratched - Loss in value

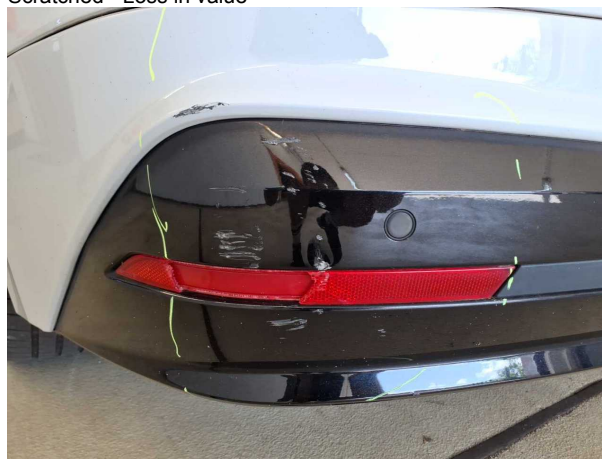
| No. | Component group | Description |
|---|---|---|
| 8 | Rear bumper | Spoiler - Scratched - Replace |

**Damage #8:** Rear bumper: Spoiler - Scratched - Replace

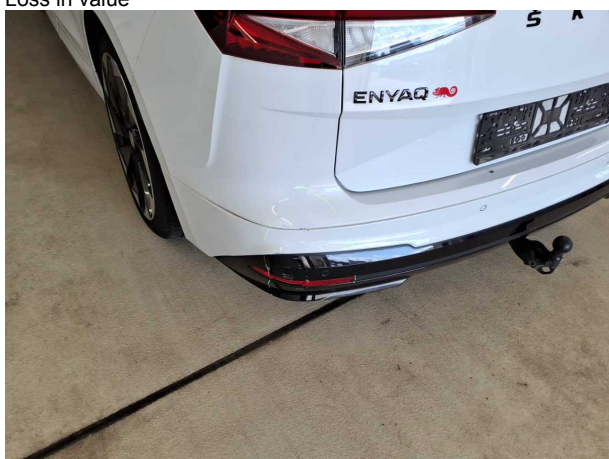
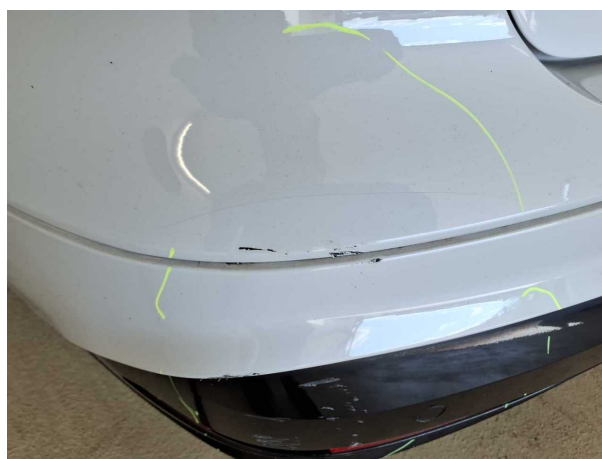
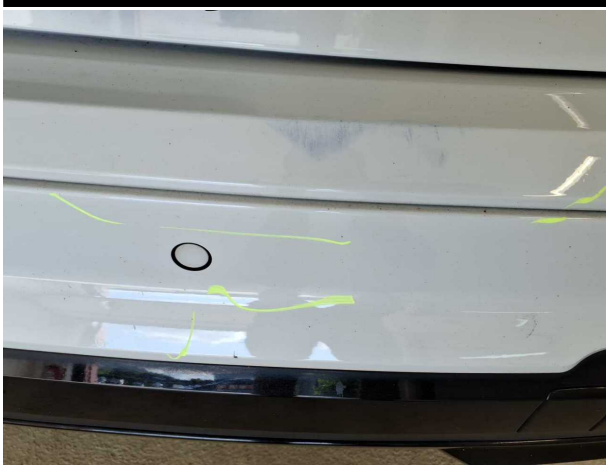
| No. | Component group | Description |
|---|---|---|
| 10 | Rear bumper | Rear bumper - Scratched - Repair and paint |

**Damage #10:** Rear bumper: Rear bumper - Scratched - Repair and paint

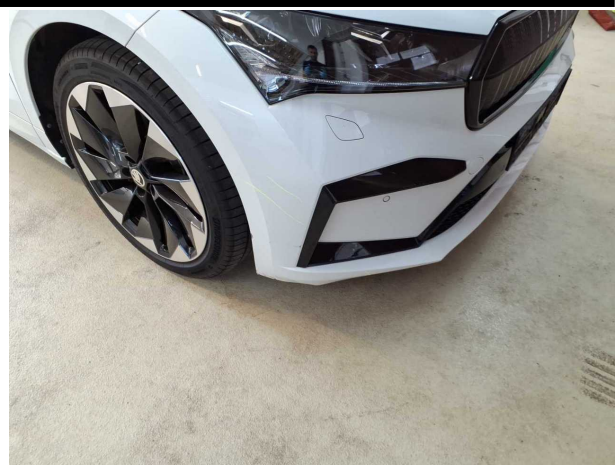
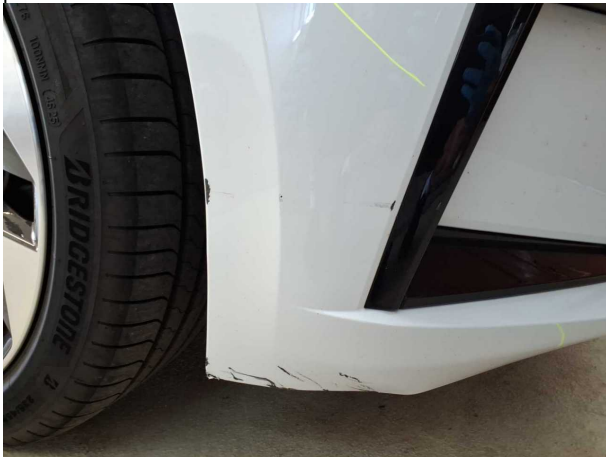
| No. | Component group | Description |
|---|---|---|
| 11 | Front bumper | Front bumper - Scratched - Repair and paint |

**Damage #11:** Front bumper: Front bumper - Scratched - Rep... and paint

**Damage #11:** Front bumper: Front bumper - Scratched - Repair a... paint
