## DAT-BEWERTUNGSGUTACHTEN

**51426WD26**

<b>BETRIFFT</b>	<b>Zustandsbericht</b>
Auftrag vom / durch	12.06.2026 / Herr Wolf
Auftragsnummer	51426WD26
Fahrzeughalter	Gabriele Behrend
Sachverständiger	Mathias Tschorn
Besichtigungsdatum	12.06.2026

Amtliches Kennzeichen	STL GB 105
Fahrzeugart	Pkw, SUV, Kleintransporter
Aufbauart	Lim. Schrägheck
Fabrikat	Volkswagen
Typ / Untertyp	Polo V (6C1)(01.2014->2017) / Sound
KBA-Nummer	0603/BNS
Fahrzeug-Ident-Nummer	WVWZZZ6RZHY240039 identifiziert anhand Original Fahrzeugschein
Erste / Letzte Zulassung	11.05.2017 / 11.05.2017
Hubraum / Leistung	999 cm <sup>3</sup> / 55 kW
Motor	Motor 1,0 Ltr. - 55 kW
Motorart / Zylinder / Motorbauart	Benzin / 3 / Reihenmotor
Abgascode	Euro 6
Türen / Sitze	5 / 5
Leer- / zul. Gesamtgewicht / Nutzlast	1.050 / 1.570 / 520 kg
Länge / Breite / Höhe	3.972 / 1.682 / 1.462 mm
Anzahl Achsen	2
Getriebe / Anzahl der Gänge	Manuell / 5
Antriebsart	Frontantrieb
Anzahl Vorbesitzer	0
nächste HU	04/2028
Laufleistung abgelesen	101.419 km
Farbe	Flash-Rot

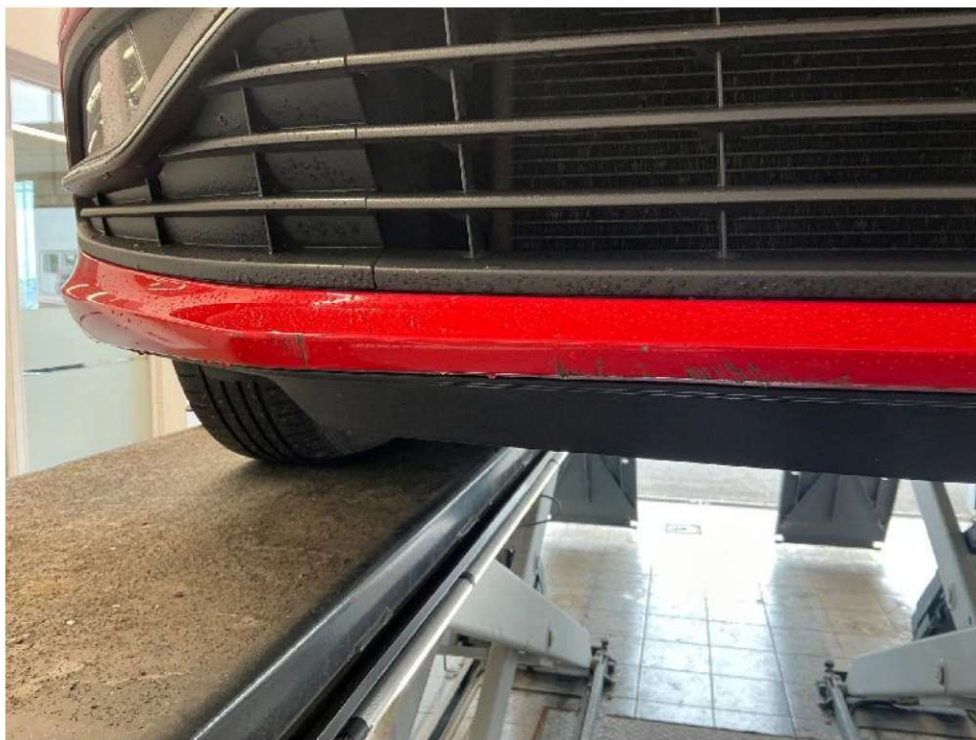
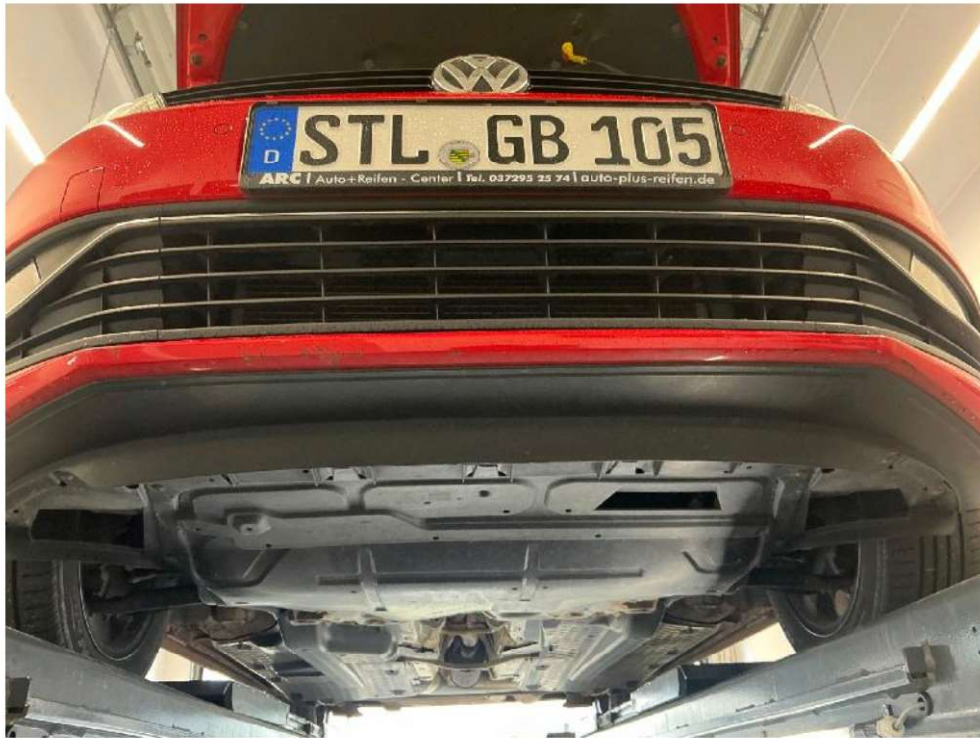
Bild: Stoßfänger vorne

Position	Rep.-Kosten	ÜV*	Beschreibung	
<b>Allgemeinzustand</b>				
Allgemein			Fahrzeugzustand entspricht dem Alter und der km-Laufleistung,	●
<b>Dokumentation</b>				
Zulassungsbescheinigung			vorhanden,	●
Fahrzeugschlüssel			komplett vorhanden, , Funkschlüssel ohne Funktion - Batterie wechseln	●
Bordmappe			vorhanden,	●
Bedienungsanleitungen Fahrzeug			vorhanden,	●
Bedienungsanleitung Radio			vorhanden,	●
Serviceheft			vorhanden,	●
Letzte Inspektion			durchgeführt am 04/2026,	●
<b>Karosserie außen</b>				
Stoßfänger vorne			Verkratzungen, Smart Repair	●
Kühlergrill			ohne Befund, Gebrauchsspuren,	●
Scheinwerfer links			ohne Befund,	●
Scheinwerfer rechts			ohne Befund,	●
Motorhaube			ohne Befund	●
Scheibenwischer vorn			ohne Befund,	●
Frontscheibe			ohne Befund,	●
Kotflügel vorn links			ohne Befund, Gebrauchsspuren,	●
Kotflügel vorn rechts			ohne Befund,	●
Außenspiegel links			Verkratzung, Smart Repair	●
Außenspiegel rechts			ohne Befund,	●

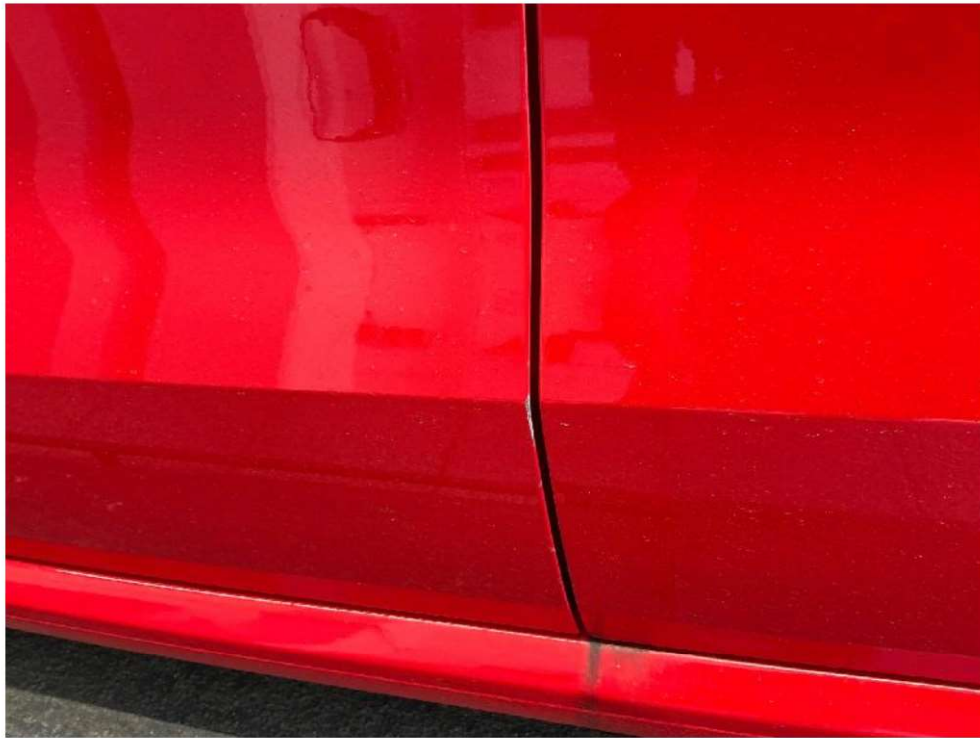
Bild: Tür vorn links

Tür vorn links			Lackabtrag, auslegen	▼
Tür vorn rechts			ohne Befund,	●
Tür hinten links			ohne Befund,	●
Tür hinten rechts			ohne Befund,	●

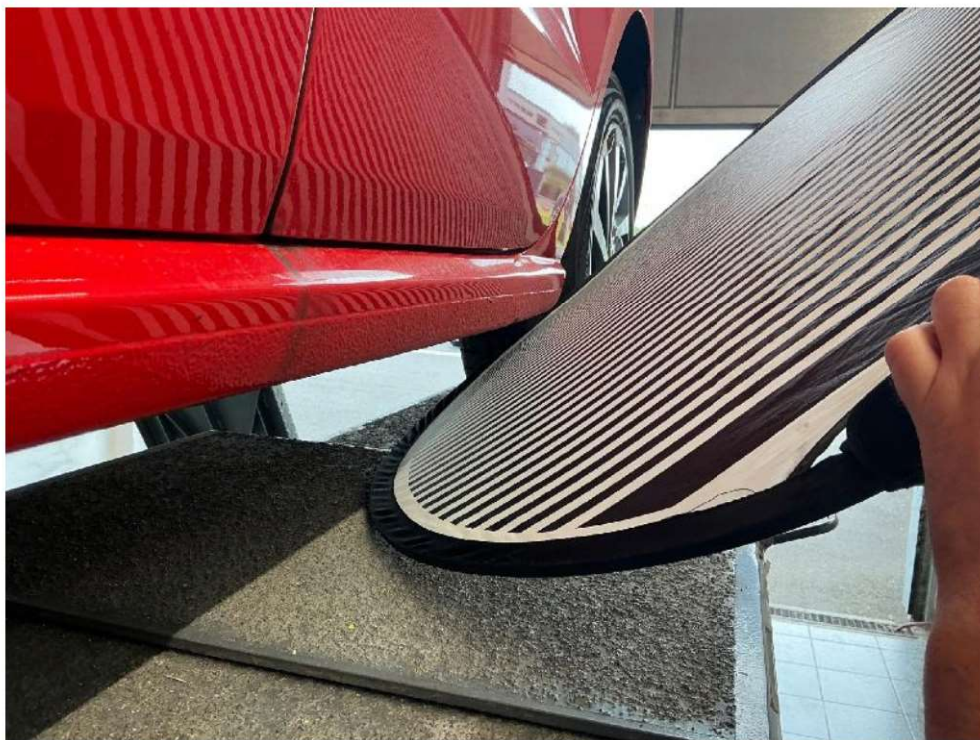
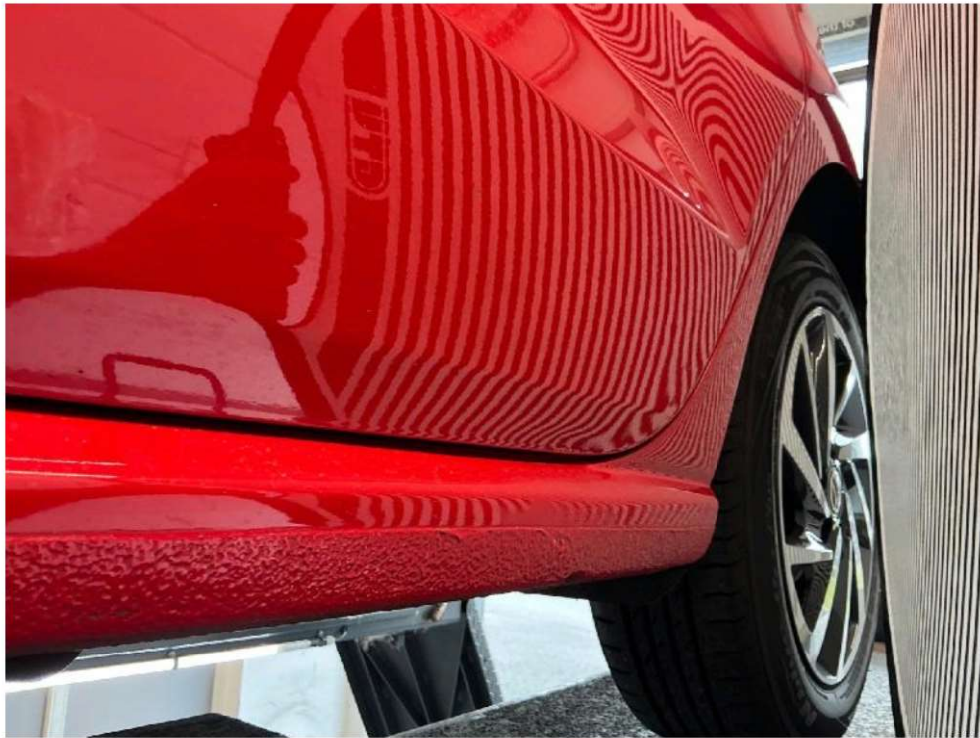
Bild: Schweller links

Position	Rep.-Kosten	ÜV* Beschreibung	
Schweller links		Verformung,nicht fachgerecht instandgesetzter Schaden, instandsetzen und lackieren	 
Schweller rechts		ohne Befund,	 
Seitenwand links		ohne Befund,	 
Seitenwand rechts		ohne Befund,	 
Dach		ohne Befund,	 
Dachantenne		Marderverbiss	 
Scheibenwischer hinten		ohne Befund,	 
Heckklappe		ohne Befund,

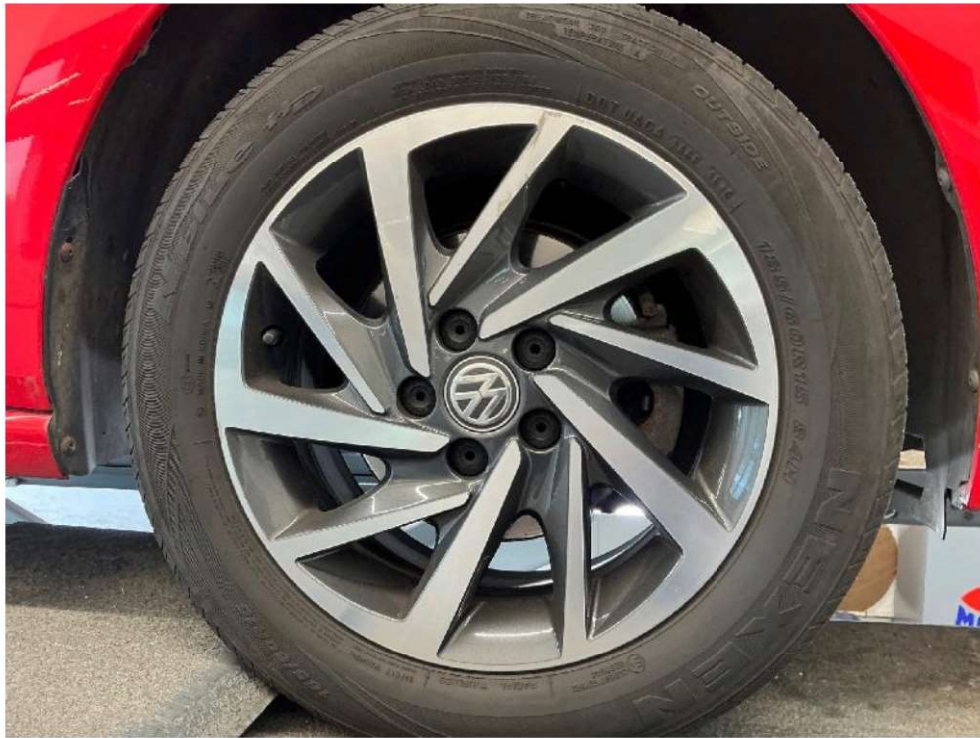
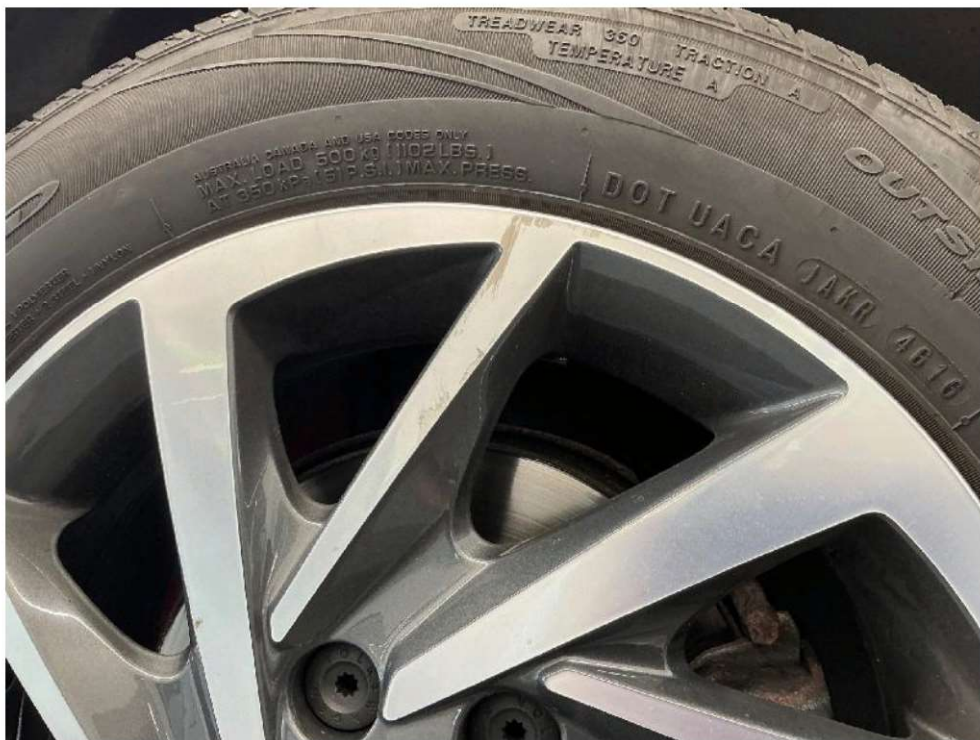
Bild: Alu-Felge vorne rechts

Position	Rep.-Kosten	ÜV*	Beschreibung	
Alu-Felge vorne links			ohne Befund,	●
Alu-Felge vorne rechts			Verkratzungen, Smart Repair	●
Alu-Felge hinten links			ohne Befund,	●
Alu-Felge hinten rechts			Verkratzung, Smart Repair	●
Winterkomplettäder			im Fahrzeug, ohne Befund,	●
Reifenreparaturset TIREFIT			abgelaufen	●
Reifenfüllkompressor			vorhanden,	●
<b>Zubehör</b>				
Verbandskasten			fehlt	●
Warndreieck			vorhanden,	●
Bordwerkzeug			vorhanden,	●
Wagenheber			vorhanden,	●
<b>Prüfungen</b>				
Amtl. Kennzeichen			o.k.,	●
Motorraum			ohne Befund,	●
Motor			ohne Befund,	●
Bremsanlage			ohne Befund,	●
Achsen/Fahrwerk			ohne Befund,	●
Abgasanlage			undicht, Doppelschelle ersetzen	●
Unterboden			ohne Befund ,	●
Klimaanlage			ohne Befund,	●
Radio			ohne Befund,	●
Mobiltelefon Vorbereitung			vorhanden,	●
Fehlerspeicher auslesen			nicht durchgeführt,	●
Rangierfahrt			nicht durchgeführt,	●
Probefahrt			nicht durchgeführt,	●

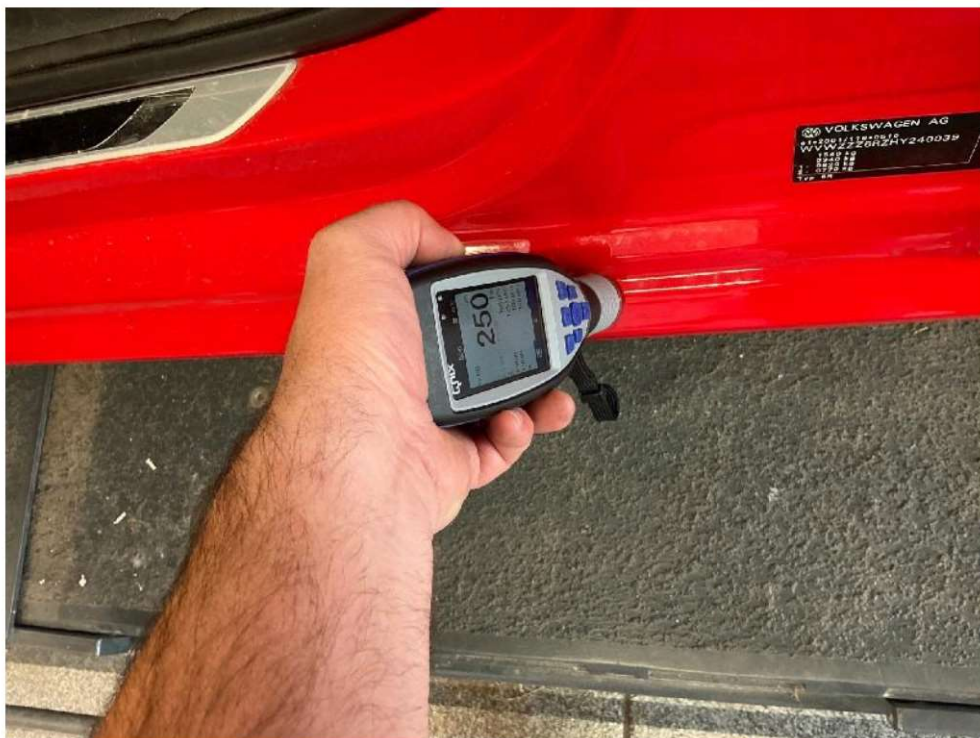
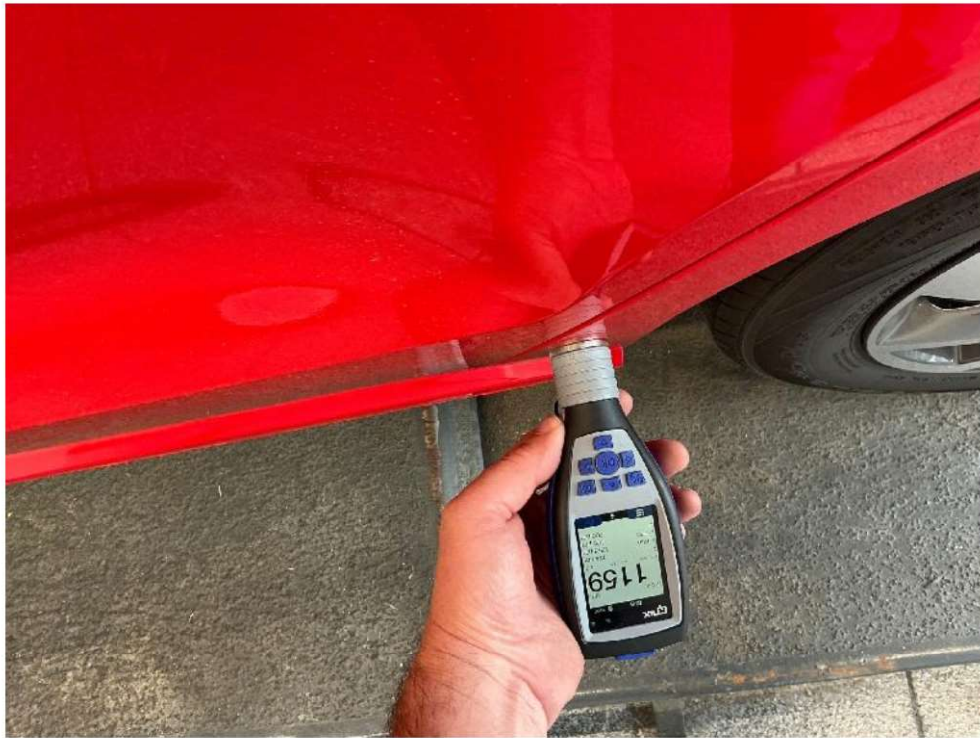
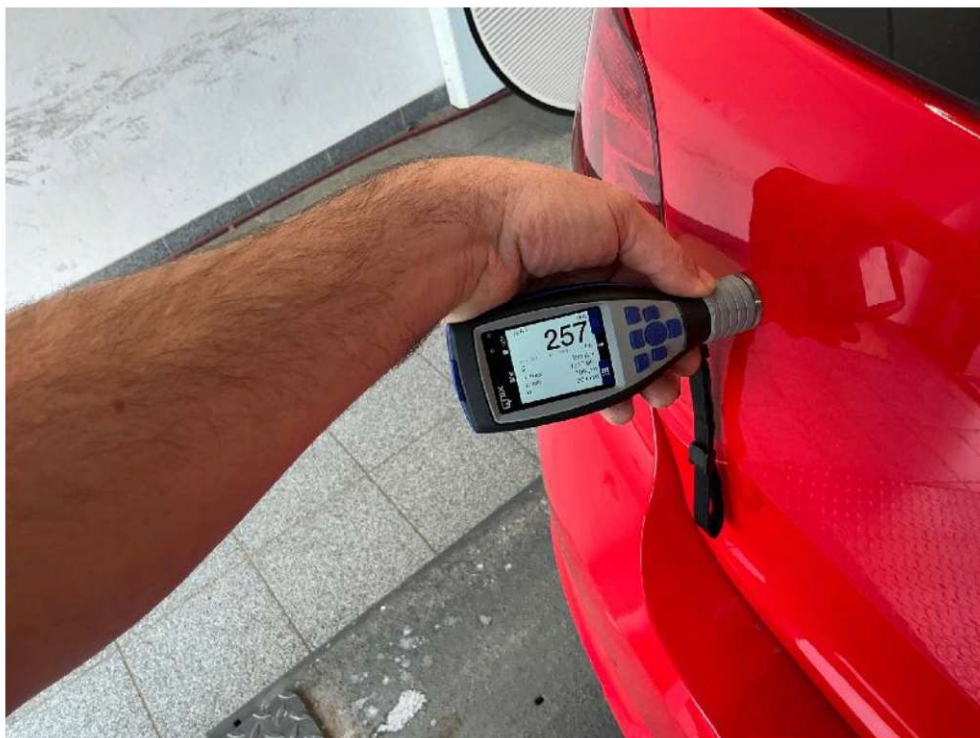
Bild: Nachlackierungen

Lackschichtdicke			geprüft - nicht o.k.	●
Nachlackierungen			festgestellt im Bereich Seitenwand links Unterholm links, Heckklappe	●
Fahrzeug unfallfrei			nein	●
Hebebühne			Zur Besichtigung benutzt,	●
<b>Sonstiges</b>				
Besichtigungsbedingungen			ausreichend, Regen / Nässe,	●
