## Zustandsbericht

| Berichtsnummer : | 0000000925259-DE968 | | |

#### Kia EV6 (CV)(2021->) Basis 4WD

| Erstzulassung / Baujahr: | 13.06.2023 / 2023 | Besichtigungsdatum/-ort: | 15.06.2026 12:07 85386 Eching |

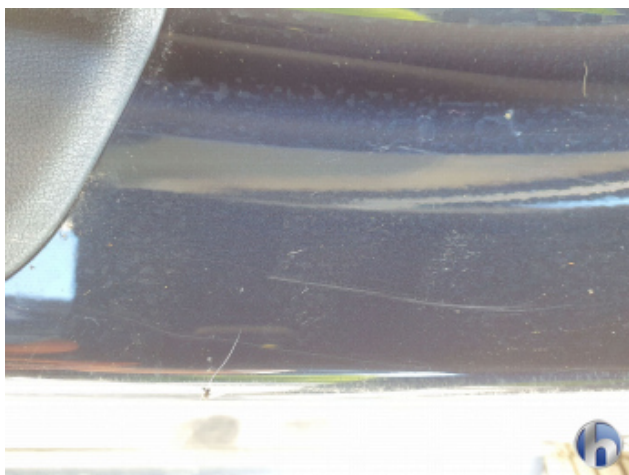
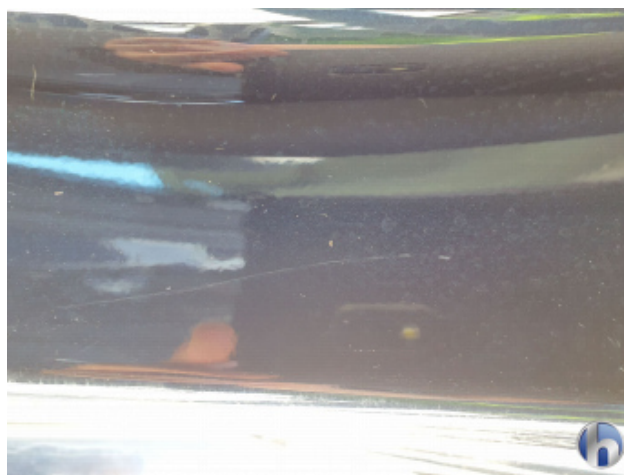
| 1. | Schweller - Links | Kratzer | Smart Repair |

1. Schweller - Links  
**Kratzer - Smart Repair**

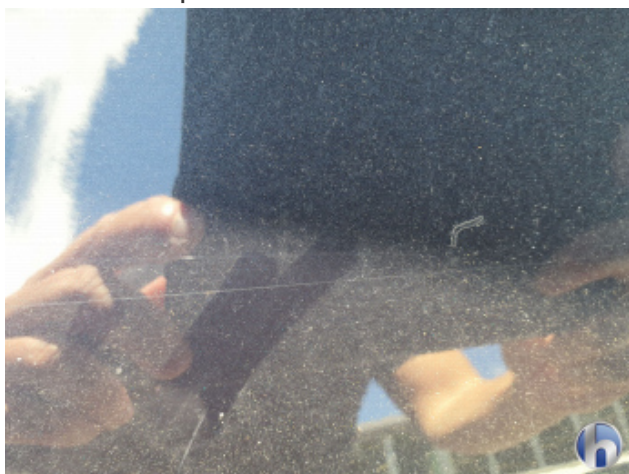
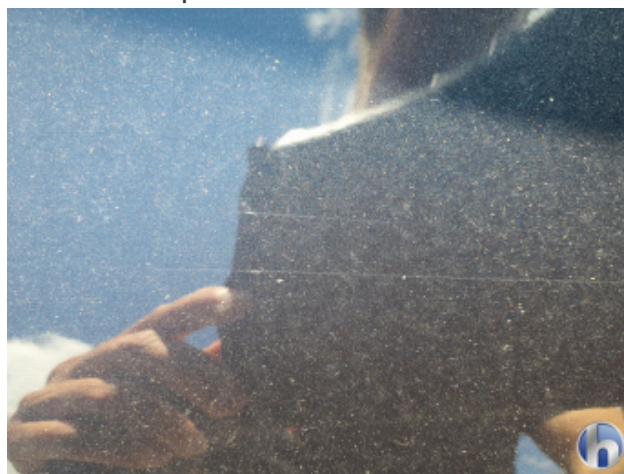
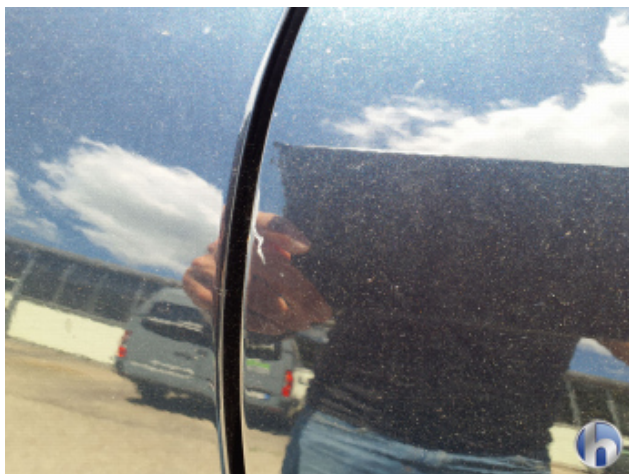
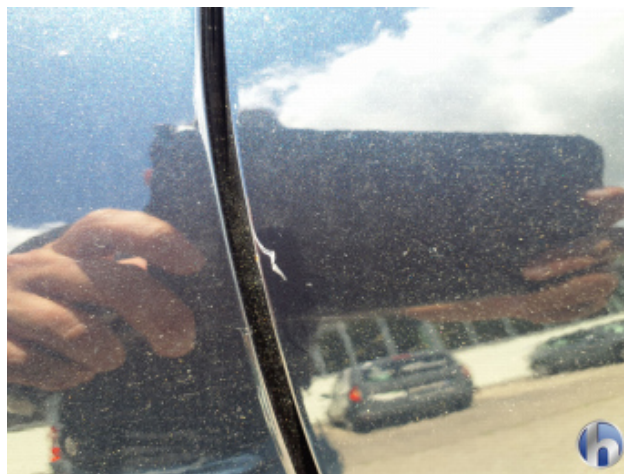
| 2. | Tür Hinten - Rechts | Kratzer | Lackieren |

2. Tür Hinten - Rechts  
**Kratzer - Lackieren**

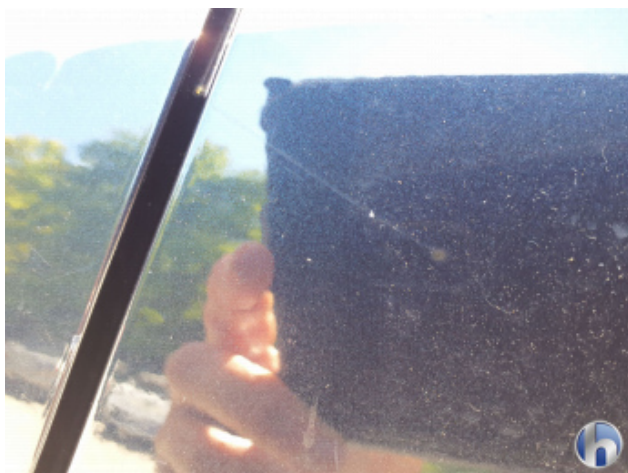
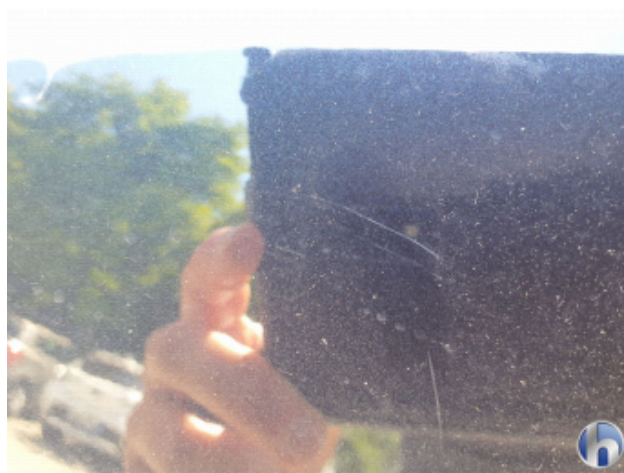
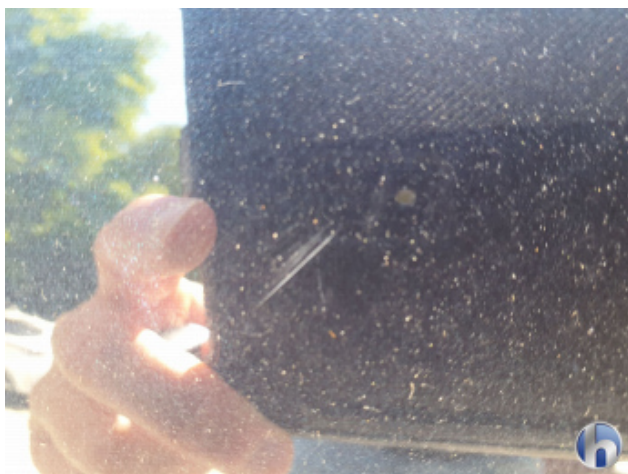
| 3. | Seitenwand - Hinten - Links | Kratzer | Lackieren |

3. Seitenwand - Hinten - Links  
**Kratzer - Lackieren**

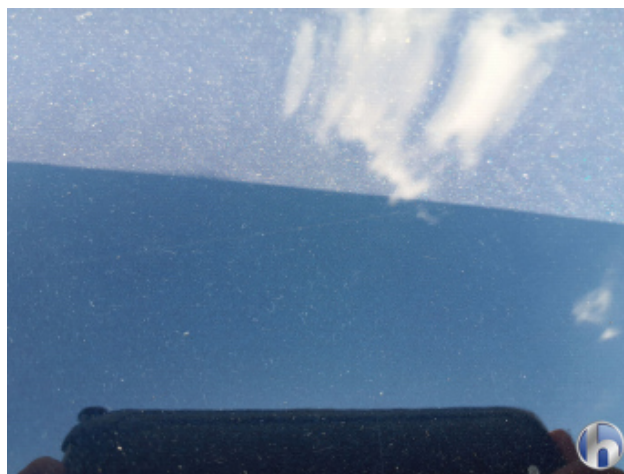
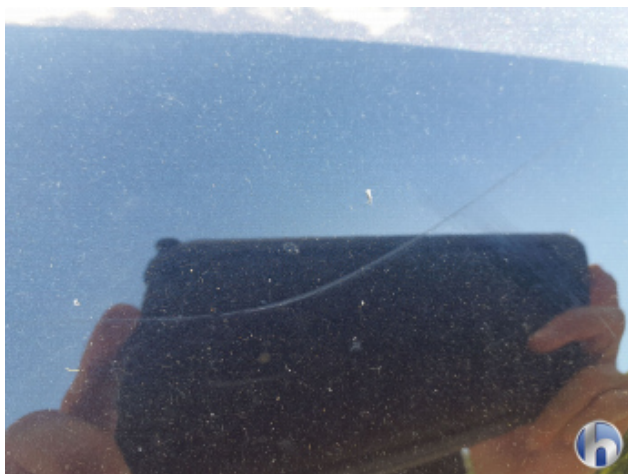
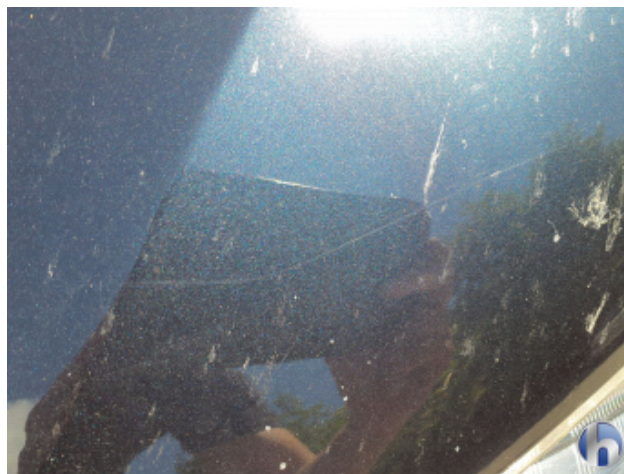
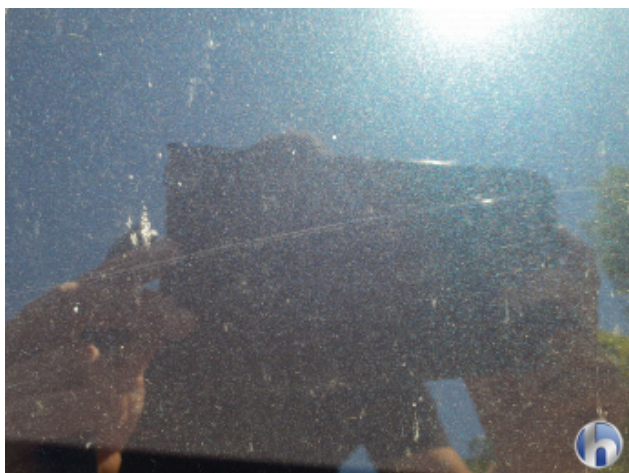
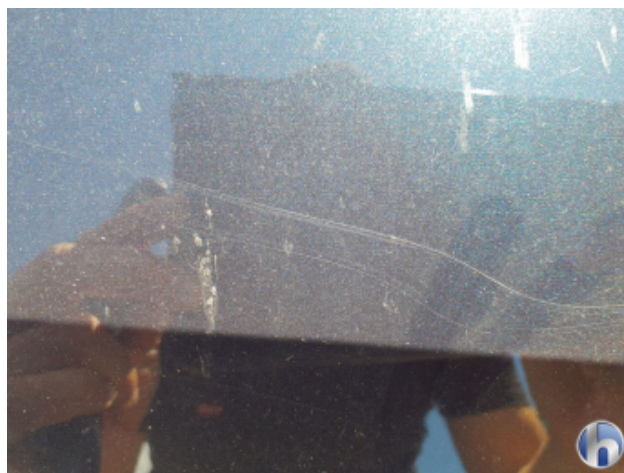
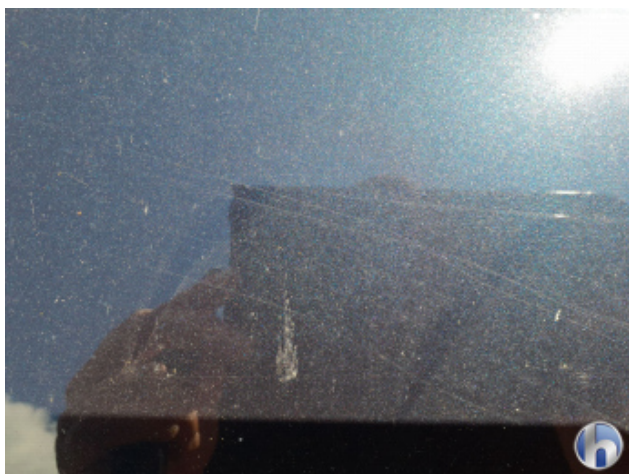
| 4. | Motorhaube | Kratzer | Lackieren |

4. Motorhaube  
**Kratzer - Lackieren**

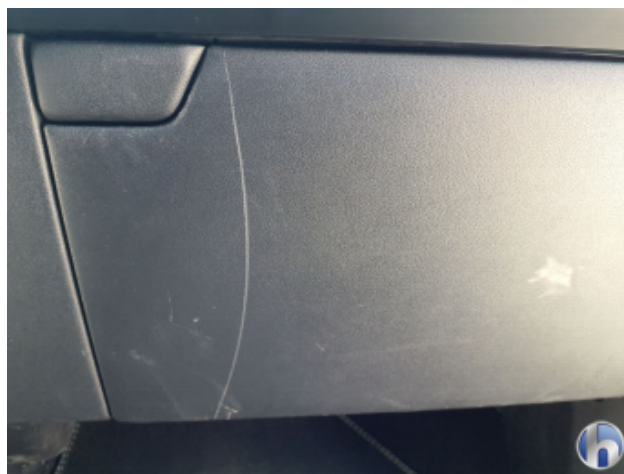
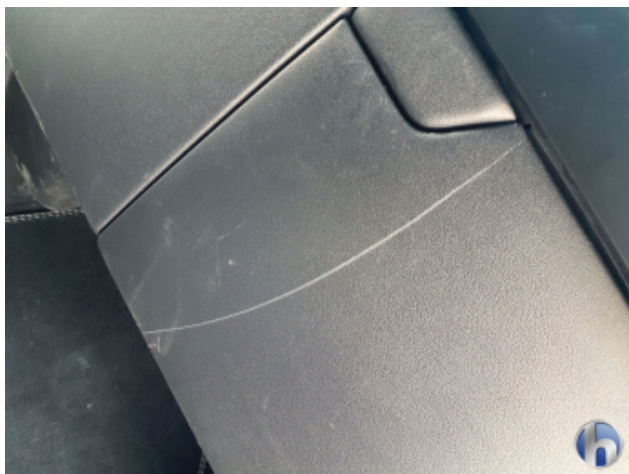
| 5. | Handschuhfach | Beschädigt | Erneuern |

5. Handschuhfach  
**Beschädigt - Erneuern**

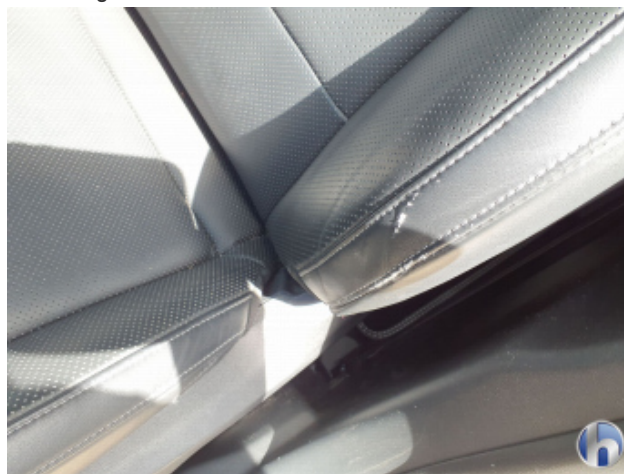
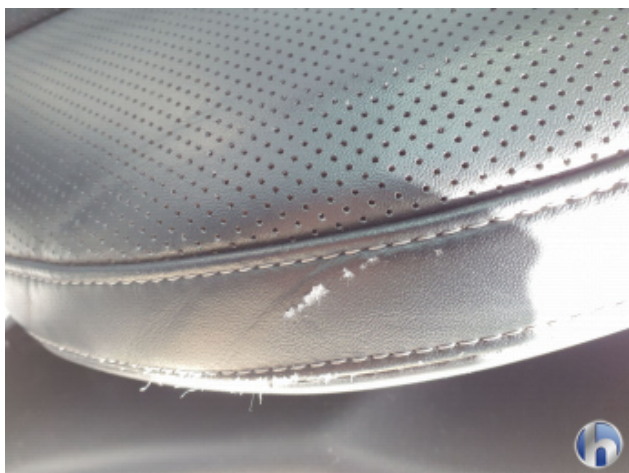
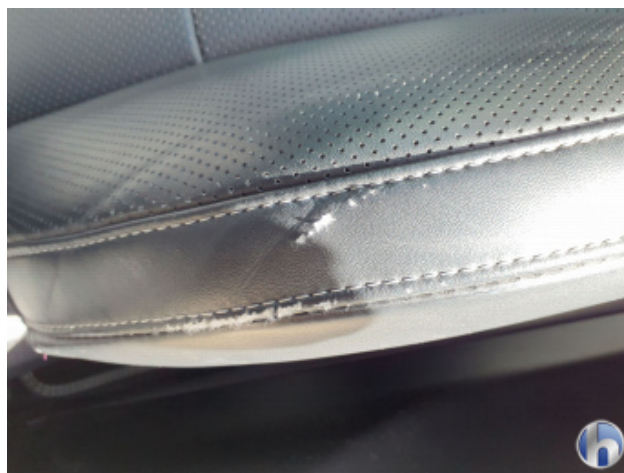
| 6. | Sitz Innenraum links vorne | Beschädigt | Erneuern |

6. Sitz Innenraum links vorne  
**Beschädigt - Erneuern**
