» Übersicht

Auftrags-Nr: 1002301991
Besichtigt am: 03.02.2026 10:58
Berichts-Nr: 9972595
FIN: WVVZZZCDZMW503185

» Fahrzeugdaten

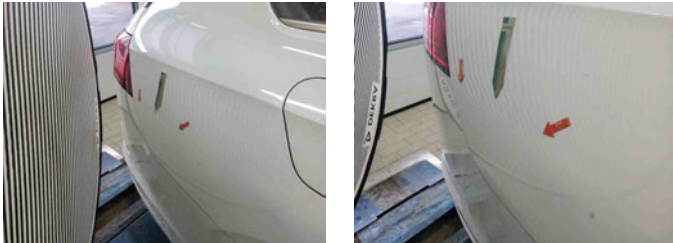
1 - Seitenwand hinten rechts - Delle(n) - Instandsetzen + lackieren (teilweise)

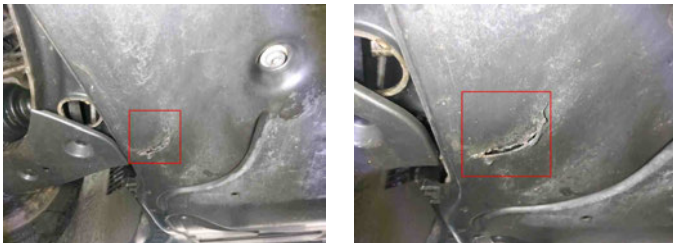
3 - Motorabschirmung - Gebrochen - Ersetzen

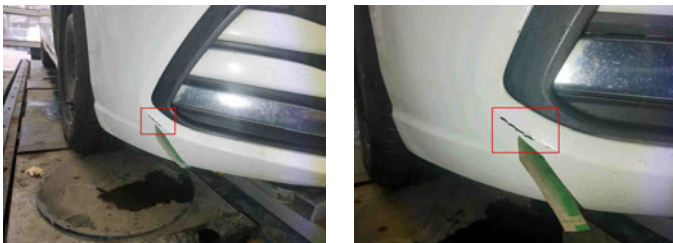
4 - Stoßfänger vorne - Kratzer - Smart Repair

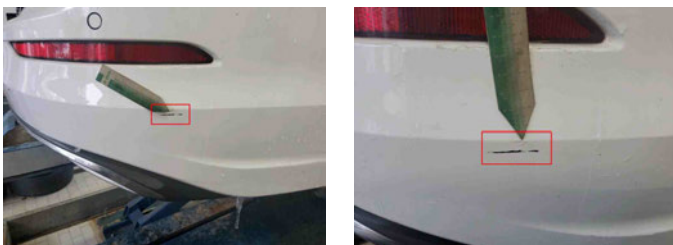
5 - Stoßfänger hinten - Kratzer - Smart Repair

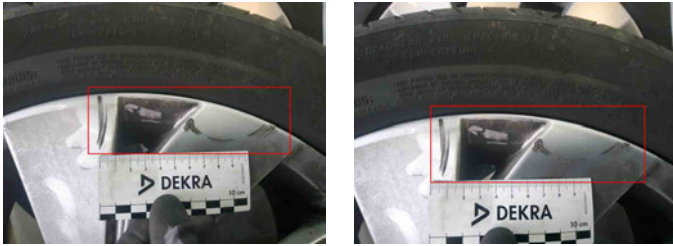
6 - Alufelge vorne rechts - Kratzer - Lackieren

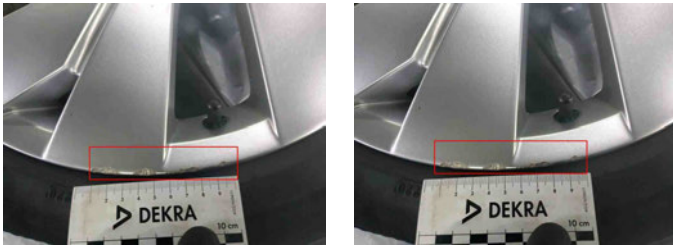
7 - Alufelge hinten rechts - Kratzer - Lackieren

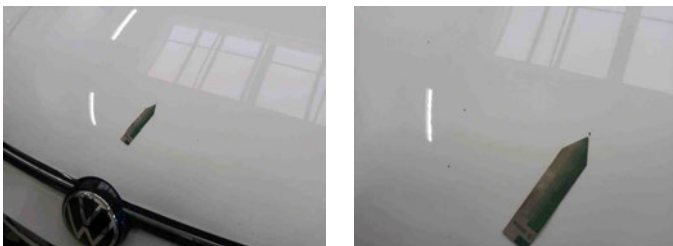
1 - Motorhaube - Steinschlag - Akzeptabel (Gebrauchsspur)

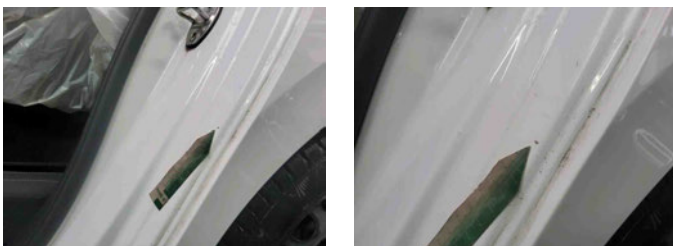
2 - Einstiegsschweller hinten links - Kratzer - Akzeptabel (Gebrauchsspur)

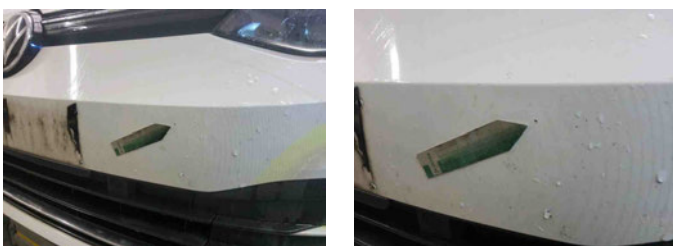
3 - Stoßfänger vorne - Steinschlag - Akzeptabel (Gebrauchsspur)
