Zustandsbericht

Kunde :	Allane SE HCBE	Amtl. Kennzeichen :	KR-SH 101
Berichtsnummer :	0000000919969-DE968		
Referenznummer:	15327789

Hyundai Bayon (06.2021->) Intro Edition 2WD

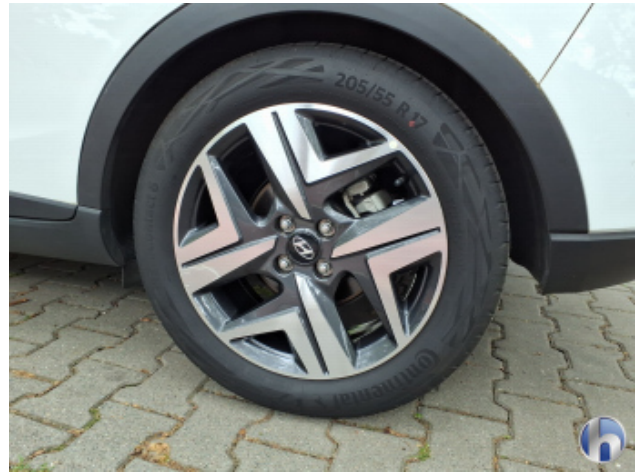
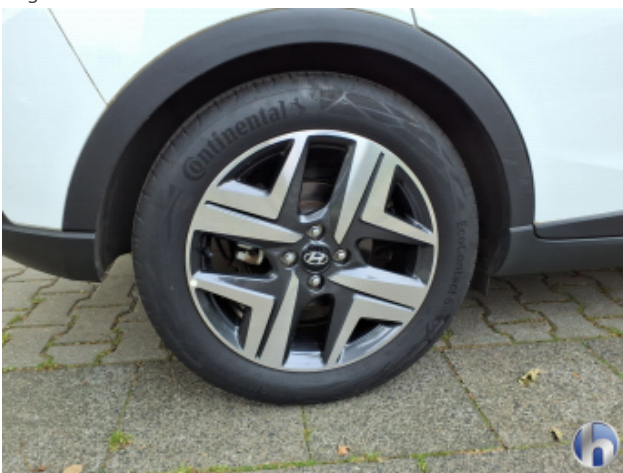
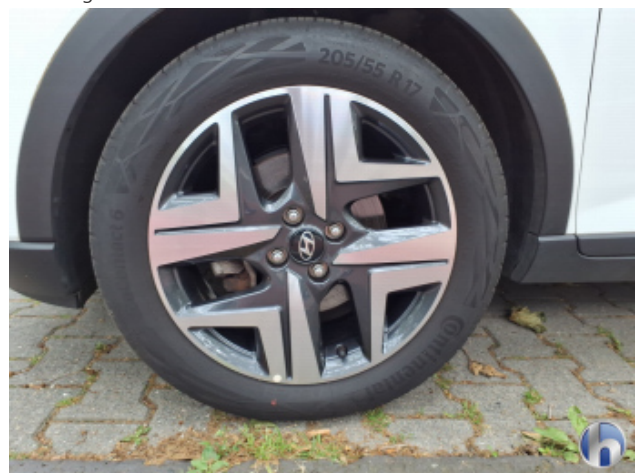
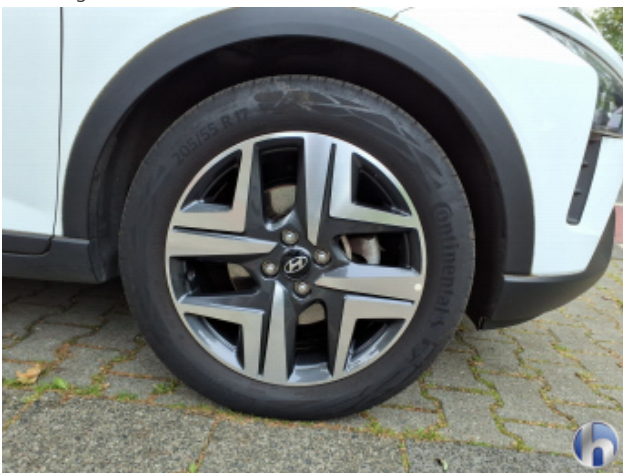
Montierte Bereifung		
Reifenart / Felgentyp:	Sommerreifen	Aluminium original
2. Achse - links / Zust.	Continental	205/55/R17/-V 1,6 mm
2. Achse - rechts / Zust.	Continental	205/55/R17/-V 1,6 mm
1. Achse - links / Zust.	Continental	205/55/R17/-V 1,5 mm
1. Achse - rechts / Zust.	Continental	205/55/R17/-V 1,5 mm
Verkehrssicherheit:	Verkehrssicher

Bauteil	Schaden	Rep.-Art
4.	Hu-bericht	Fehlt	Erneuern
5.	Sommerreifensatz	Nicht Verkehrssicher	Erneuern

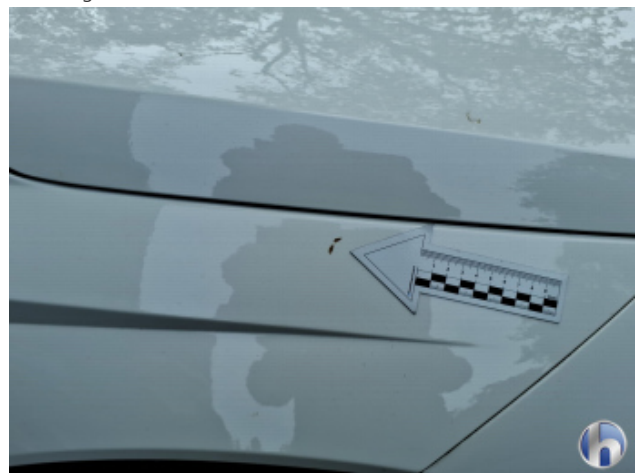
1. Kotflügel Vorne - Rechts
Kratzer - Smart Repair

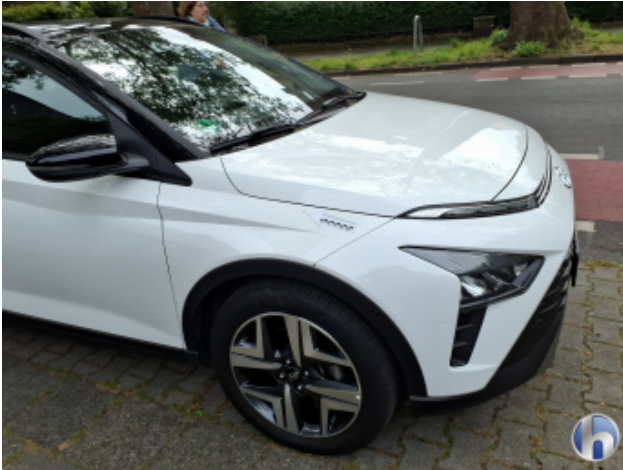
1. Kotflügel Vorne - Rechts
Kratzer - Smart Repair

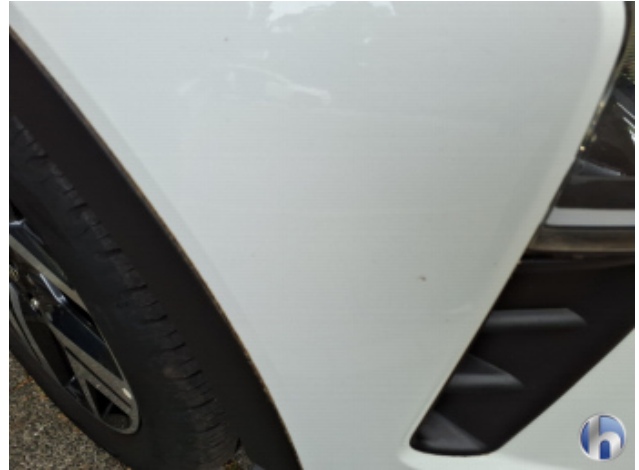
1. Kotflügel Vorne - Rechts
Kratzer - Smart Repair

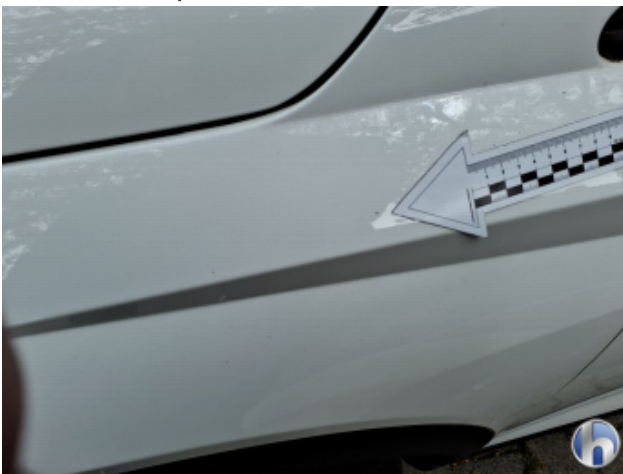
2. Kotflügel Vorne - Links
Kratzer - Smart Repair

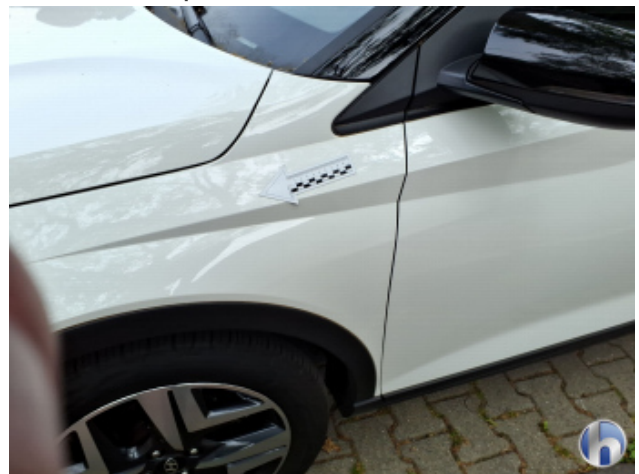
2. Kotflügel Vorne - Links
Kratzer - Smart Repair

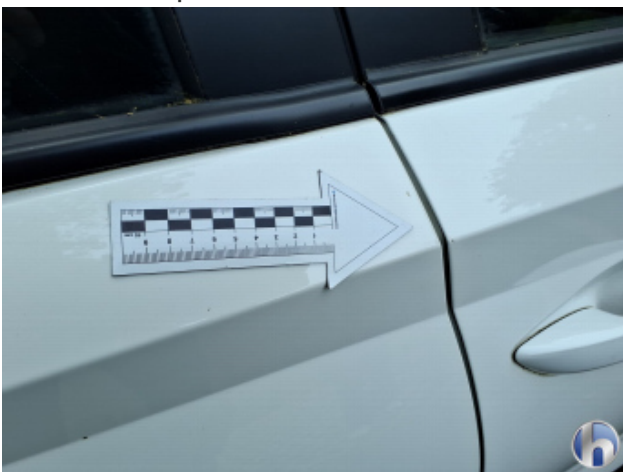
3. Tür Hinten - Rechts
Kratzer - Smart Repair

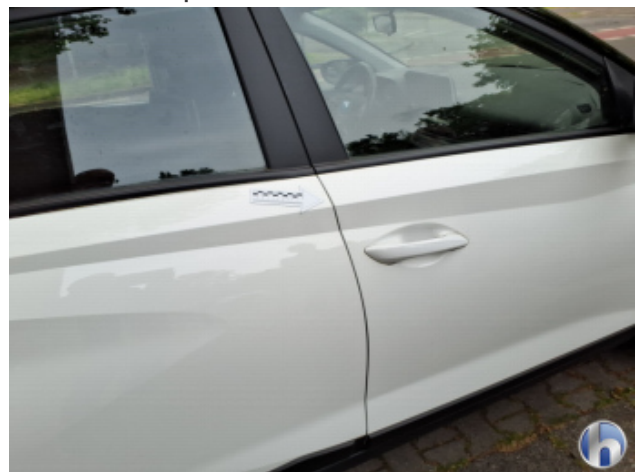
3. Tür Hinten - Rechts
Kratzer - Smart Repair
