Lynk & Co 01

Informazioni Veicolo

Marca:	Lynk & Co	Targa:	--
Cambio:		Colore esterno:	Nero
Modello:	01	N. Telaio:	L6TCX2E72NE032101
Carburante:	Ibrido plug-in	Potenza:	
Versione:		Data di immatricolazione	10/02/2023
Chilometraggio:	50539 km	Numero di porte:	5

Riepilogo dei danni

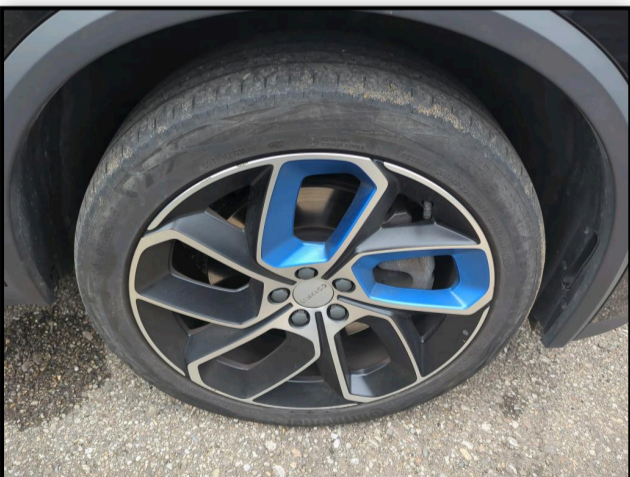
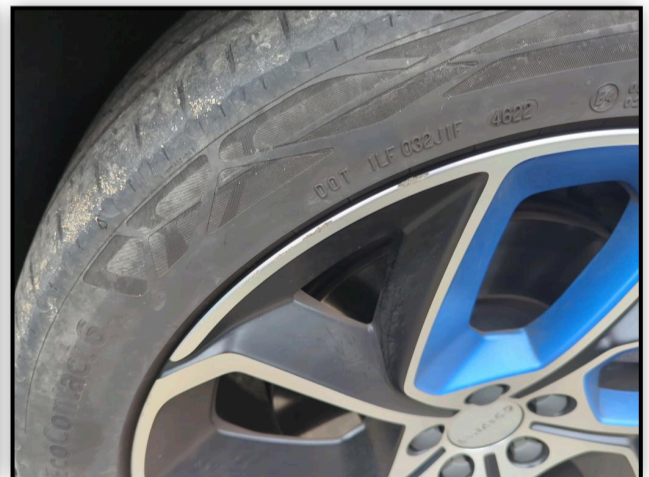
Cerchio lega bicolore / policromo ant. Dx

Graffiature

Riparare / sostituire (somma forfettaria)

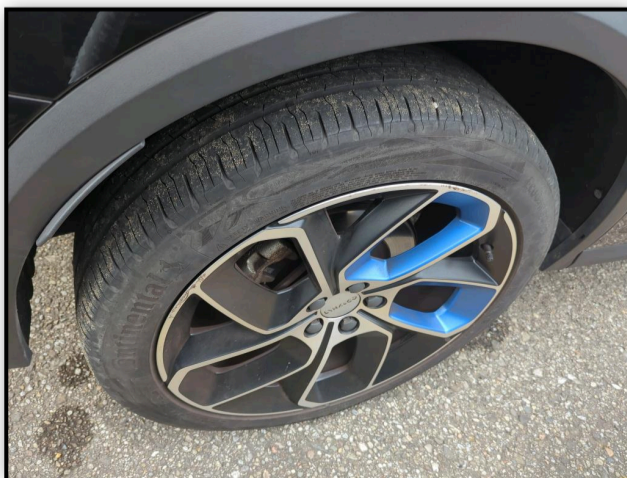
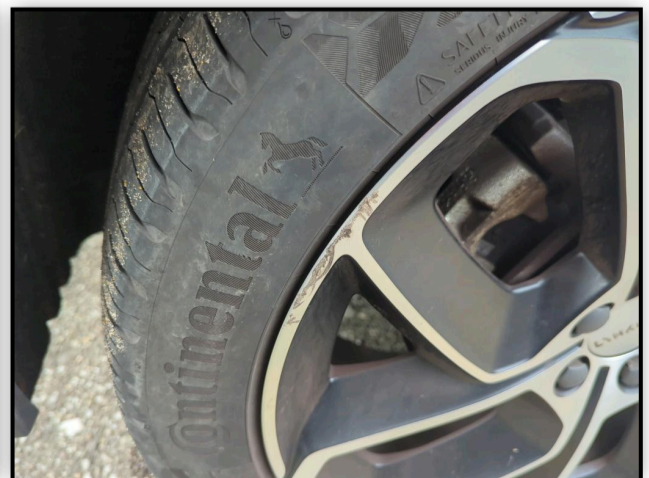
Cerchio lega bicolore / policromo post. Dx

Graffiature

Riparare / sostituire (somma forfettaria)

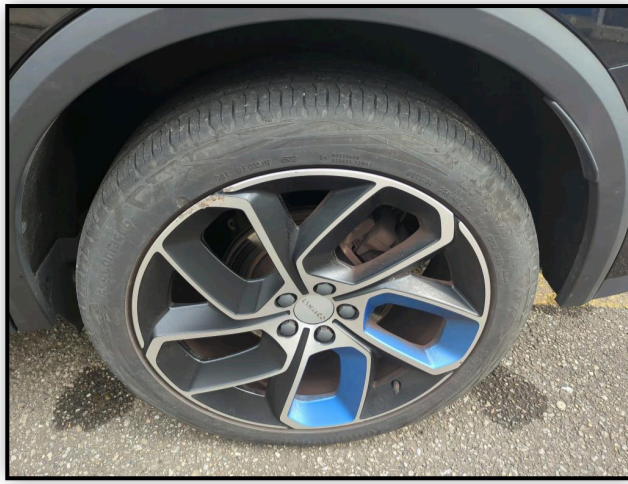
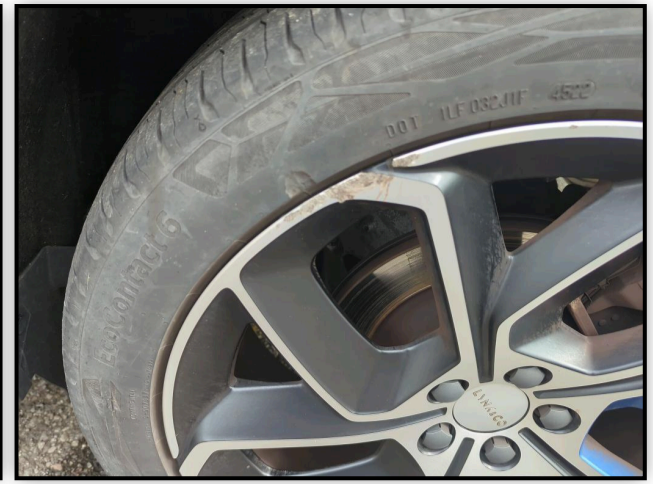
Cerchio lega bicolore / policromo post. Sx

Graffiature

Riparare / sostituire (somma forfettaria)

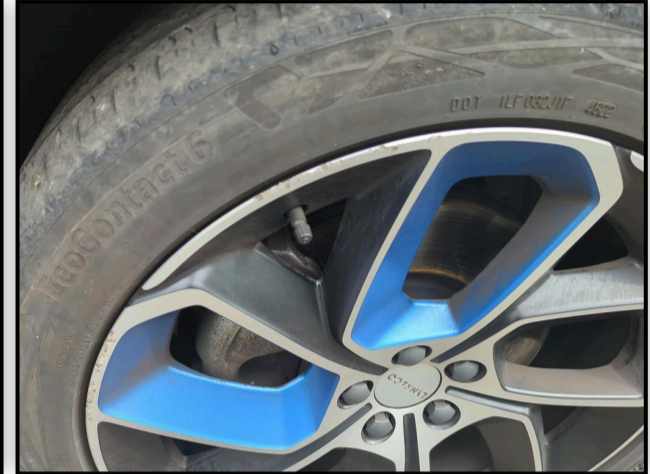
Cerchio lega bicoore / policromo ant. Sx

Graffiature

Riparare / sostituire (somma forfettaria)

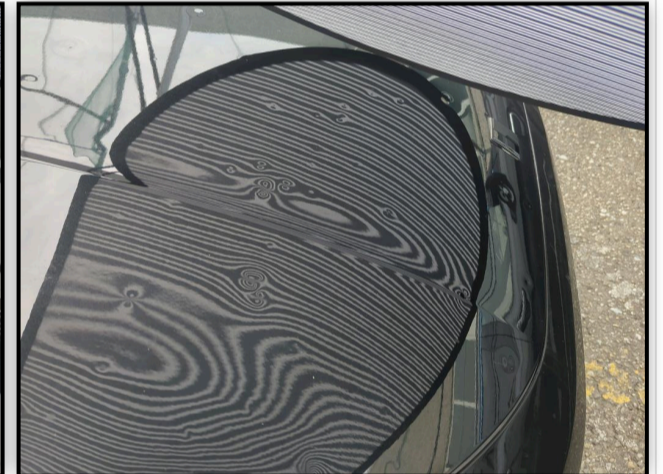
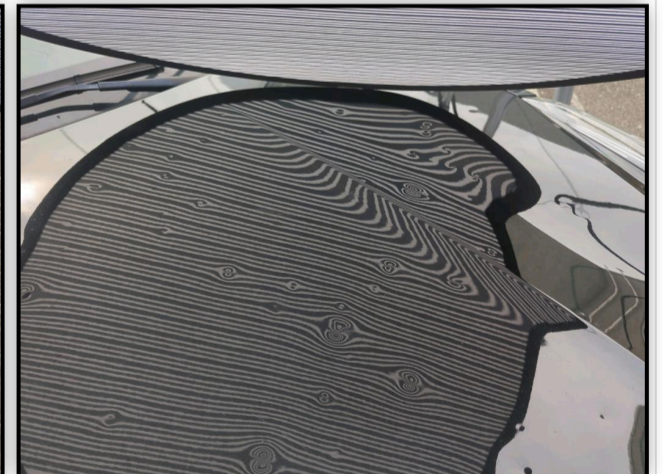
Cofano anteriore

Danni da grandine

Riparare e dipingere

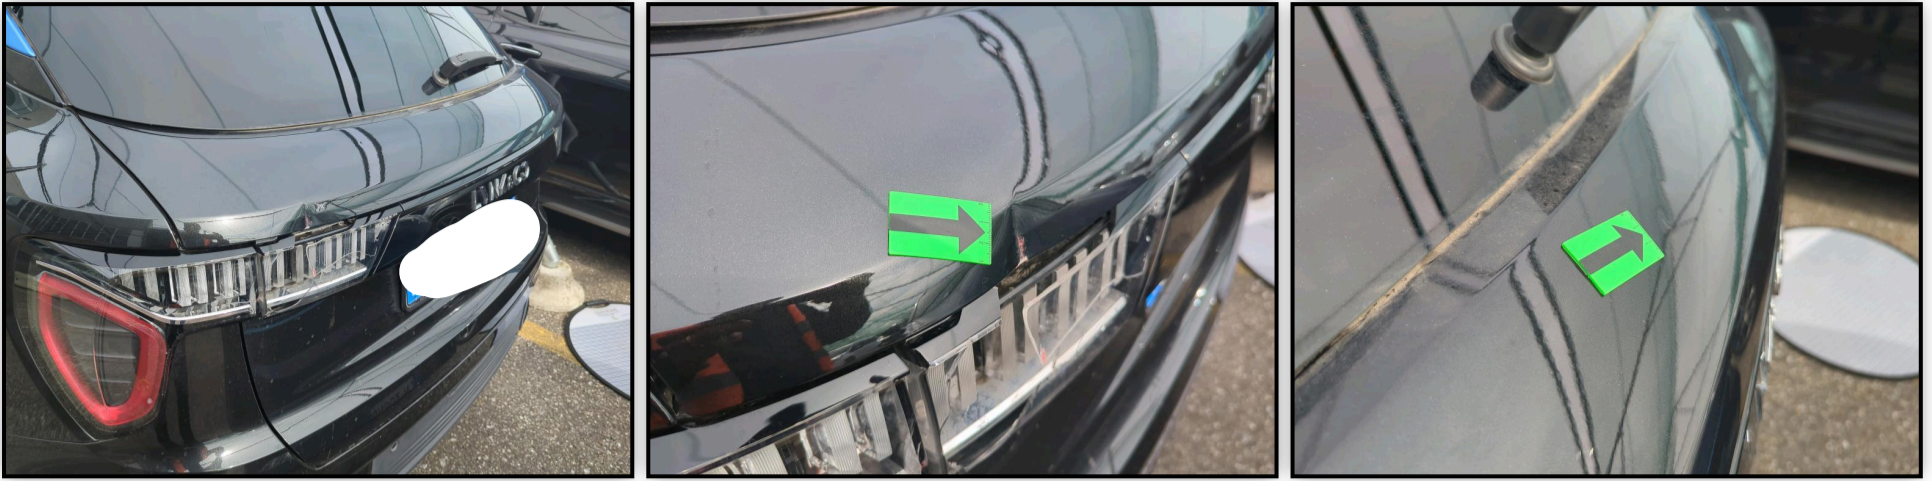
Cofano Post.

Ammaccatura e graffio
Riparare e dipingere
Dietro/posteriore

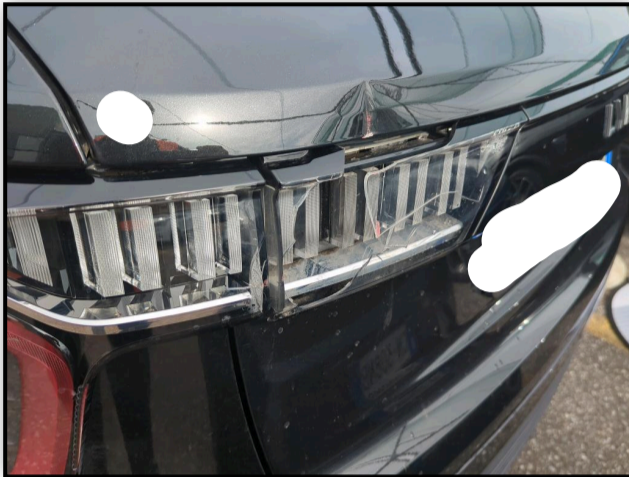
Fanale portellone post. Sx

Rotto
Sostituire
Dietro/posteriore

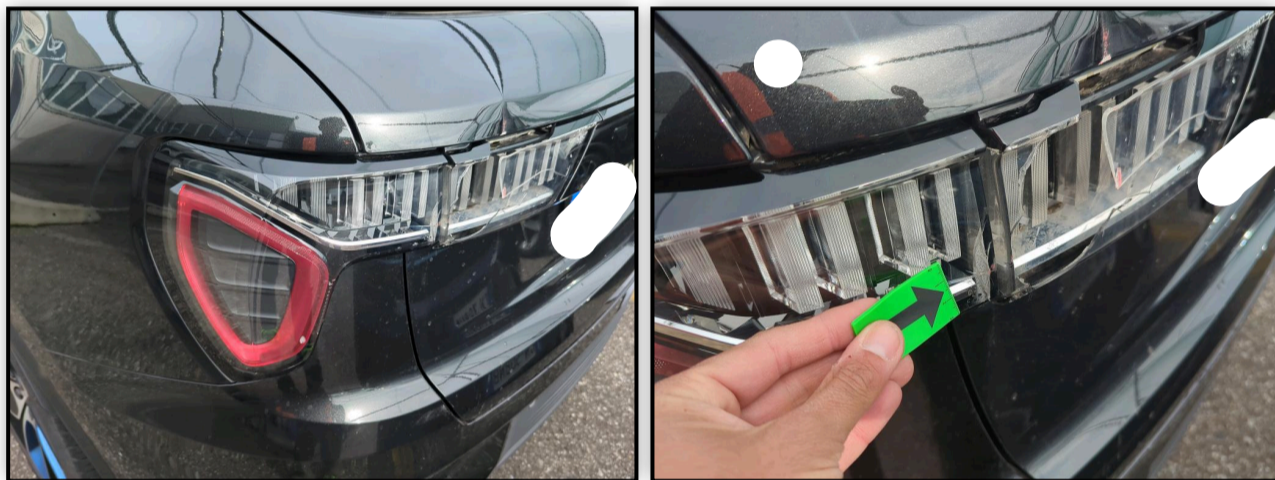
Fanale post. parte est. Sx

Rotto
Sostituire
Dietro/posteriore

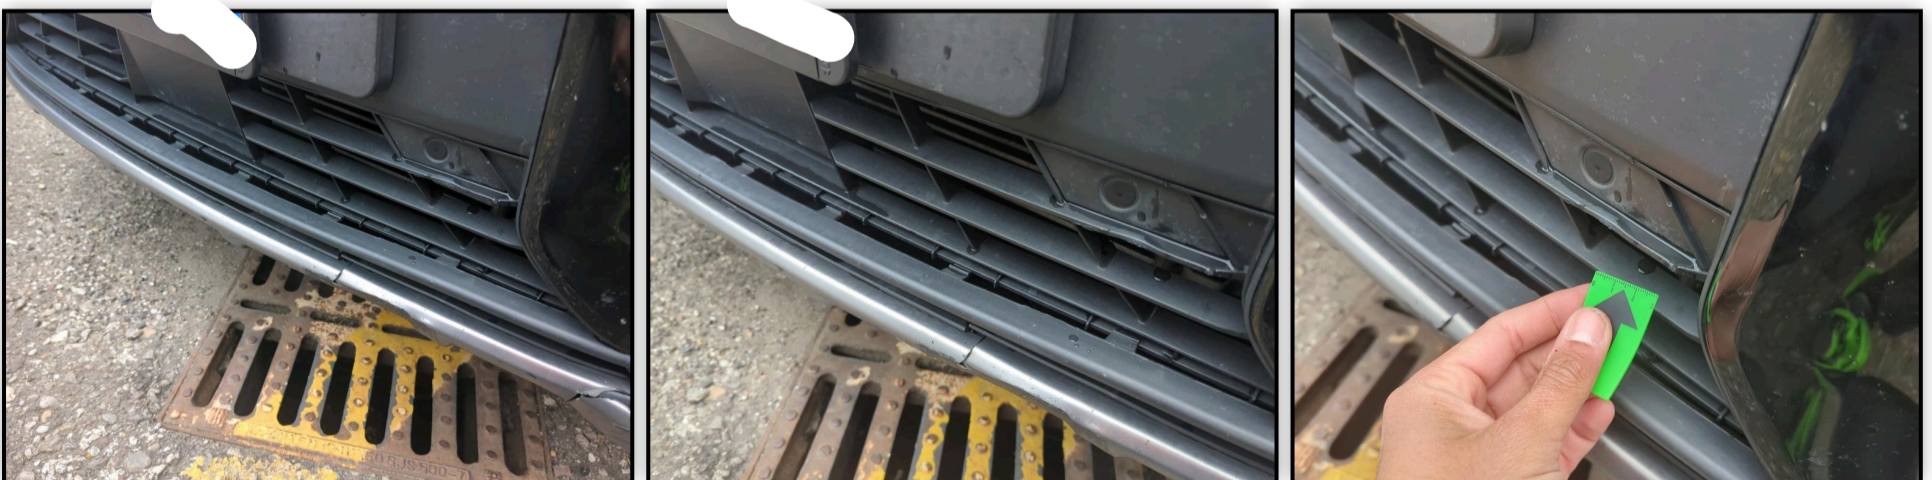
Griglia anteriore

Rotto
Sostituire
Davanti

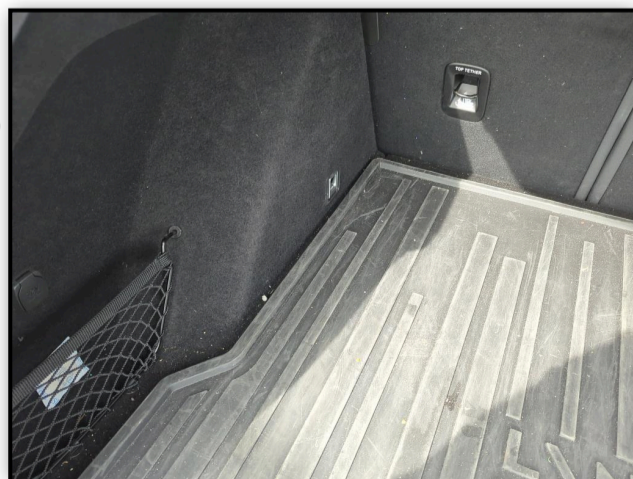
Kit di riparazione pneumatici

Mancanza
Riparare / sostituire (somma forfettaria)
Dietro/posteriore

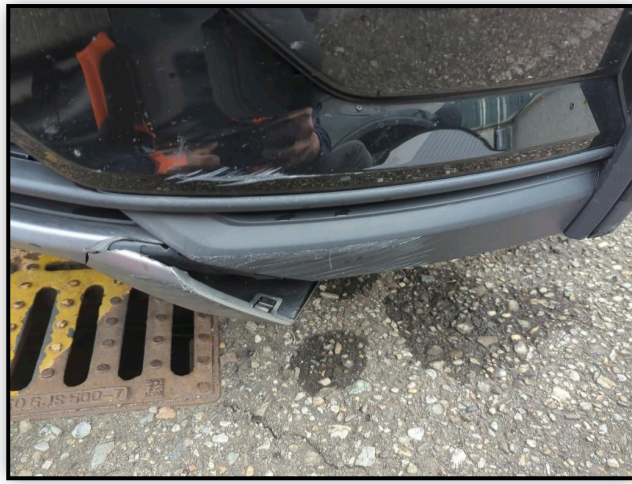
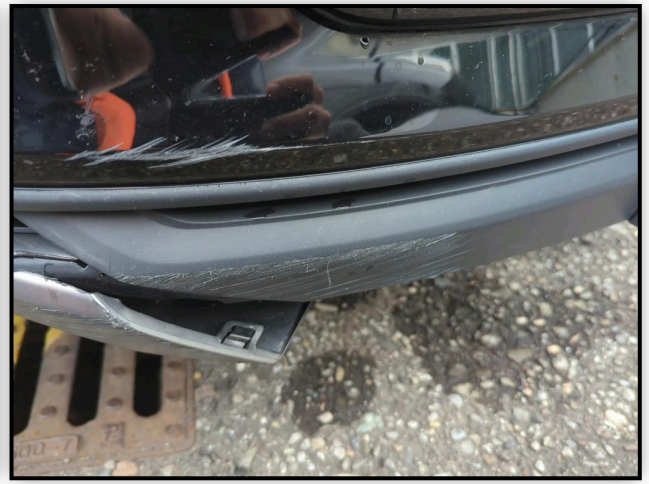
Modanatura paraurti Ant.(unico pezzo)

Graffiature
Sostituire
Davanti

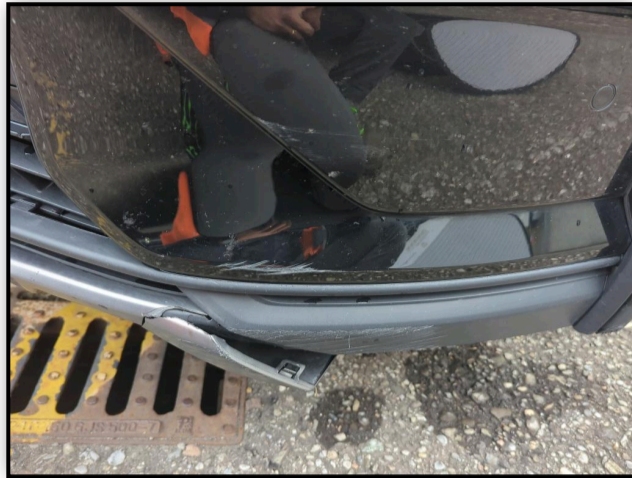
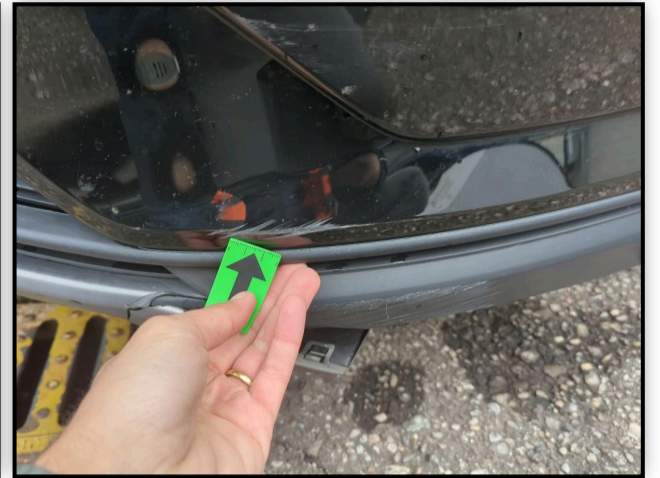
Modanatura sx paraurti ant.(quando separate)

Graffiature
Verniciatura
Davanti

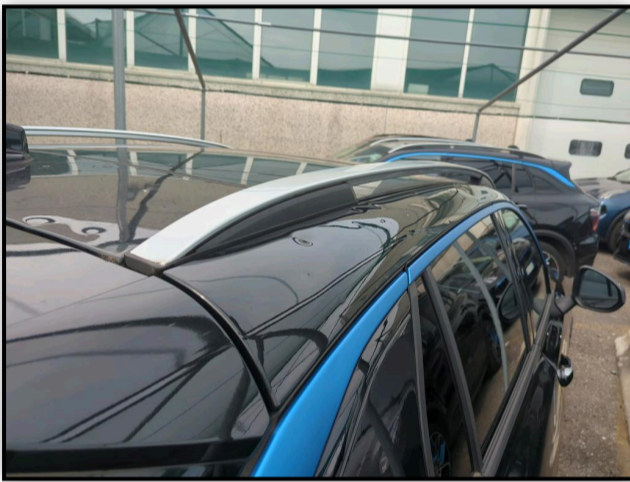
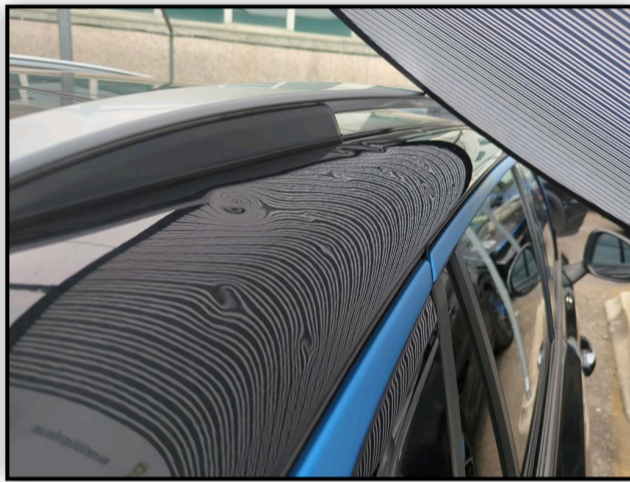
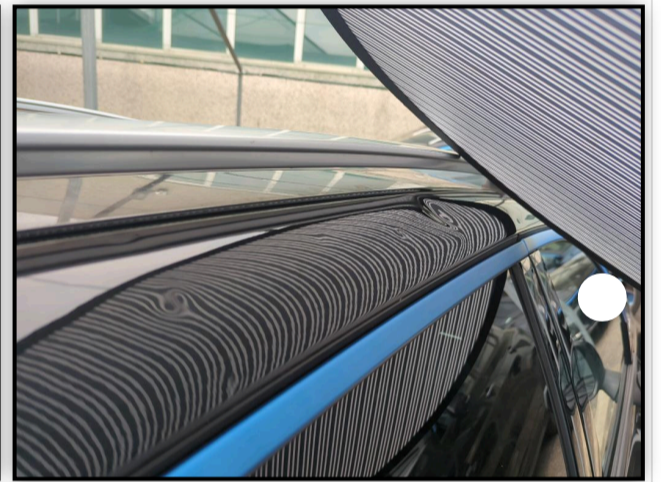
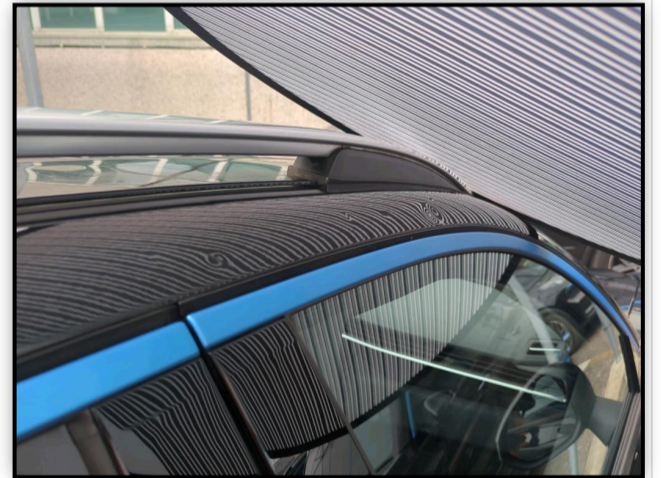
Montante tetto dx

Danni da grandine
Riparare e dipingere
Destra

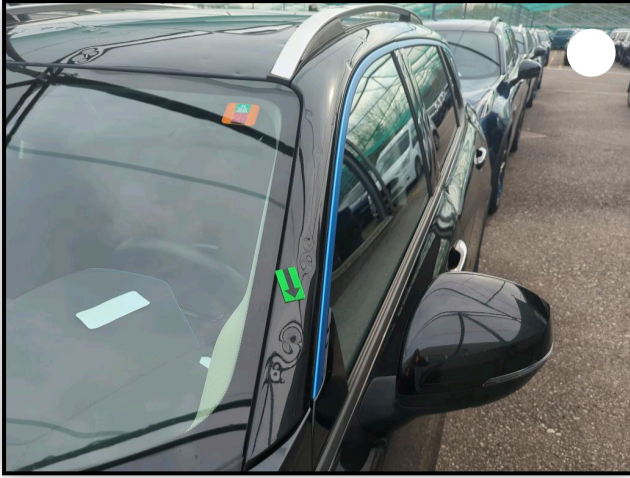
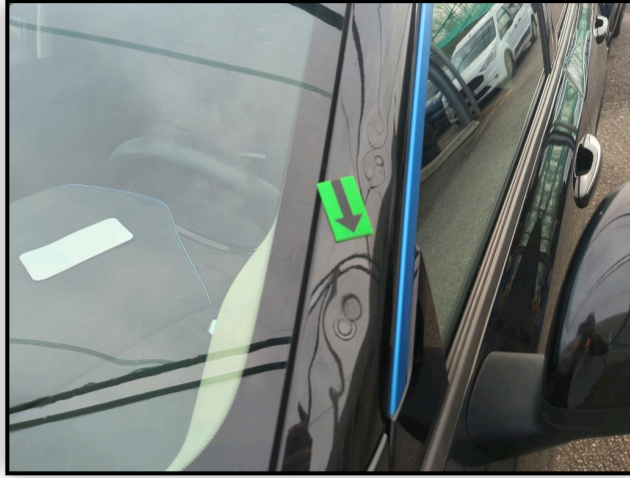
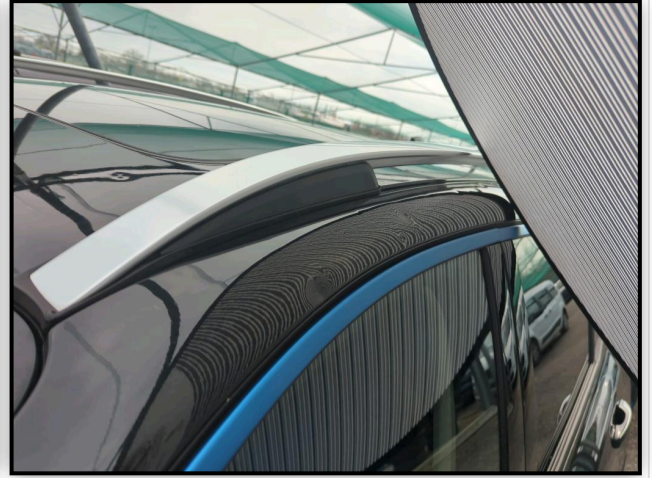
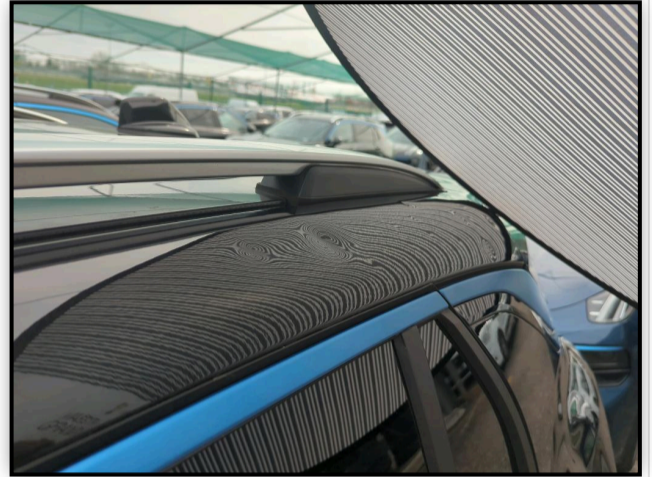
Montante tetto sx

Danni da grandine
Riparare e dipingere
Sinistra

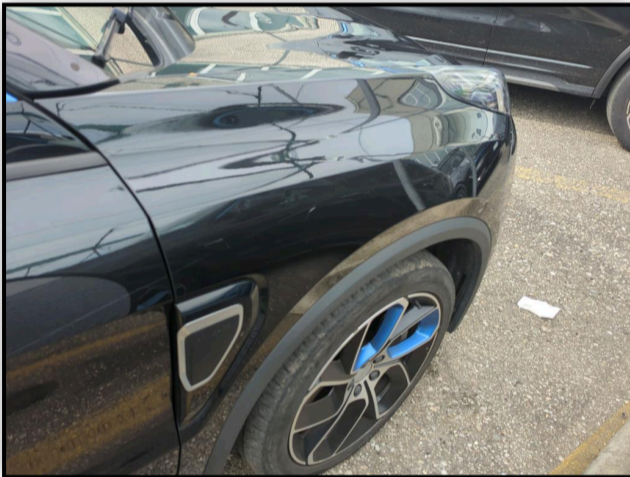
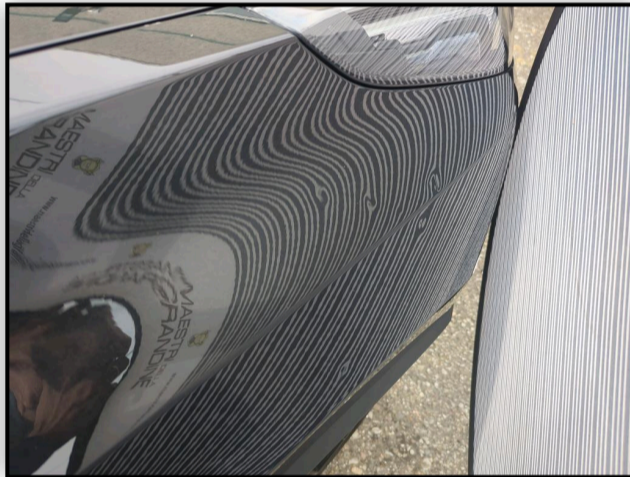
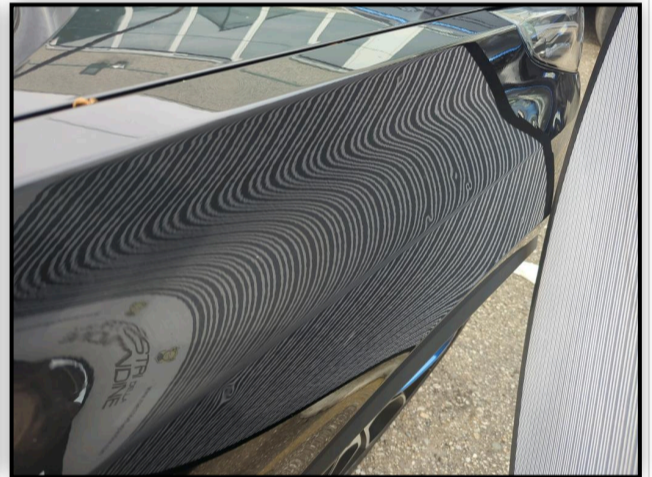
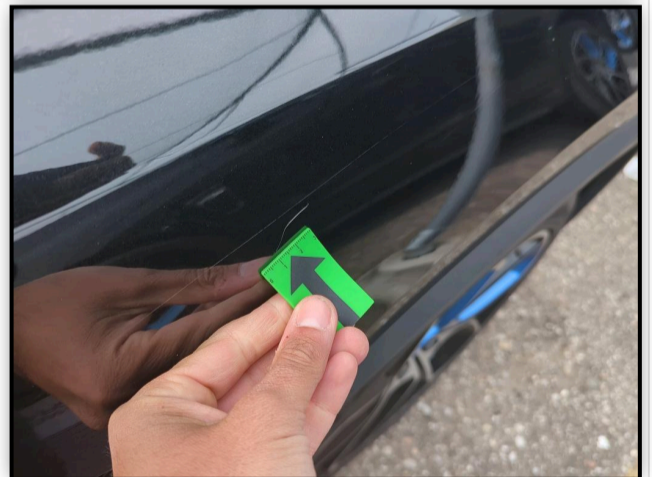
Parafango ant. Dx

Ammaccatura e graffio
Riparare e dipingere
Destra

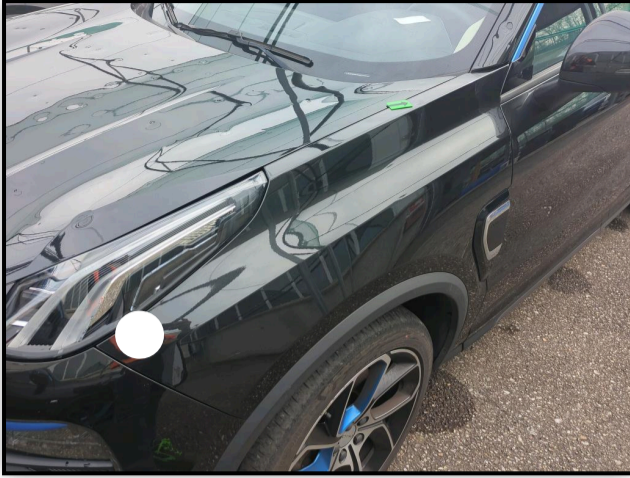
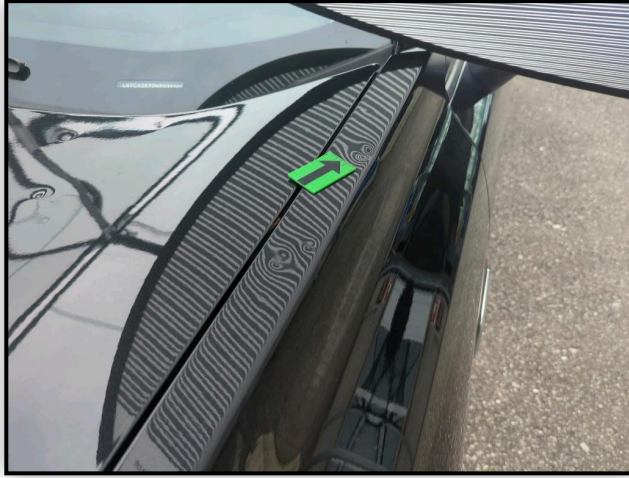
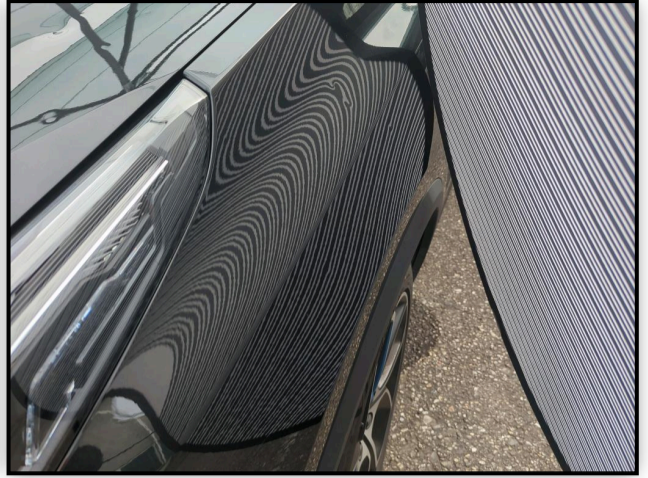
Parafango ant. Sx

Danni da grandine
Riparare e dipingere
Sinistra

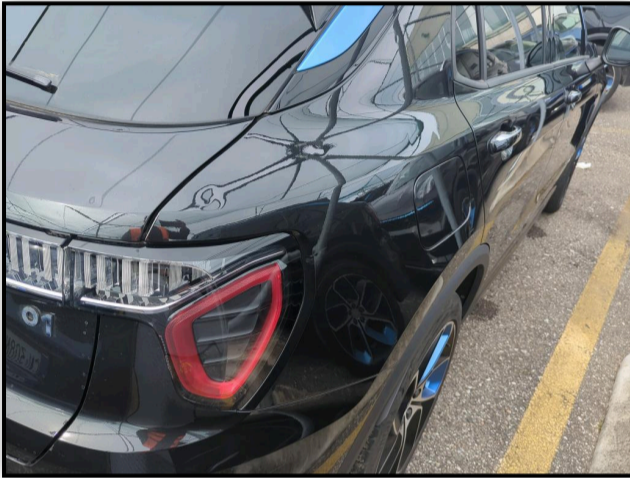
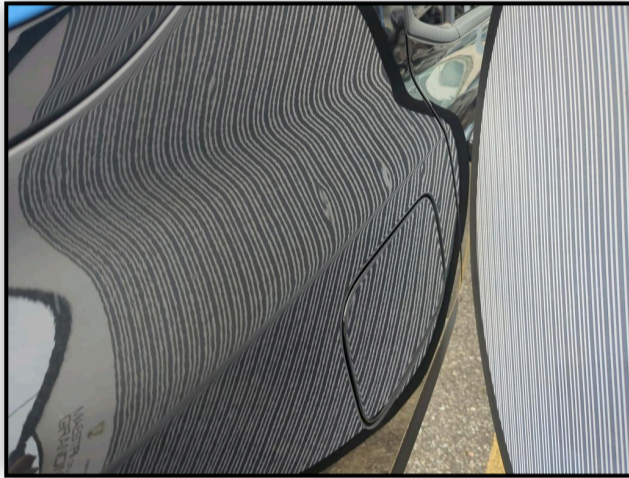
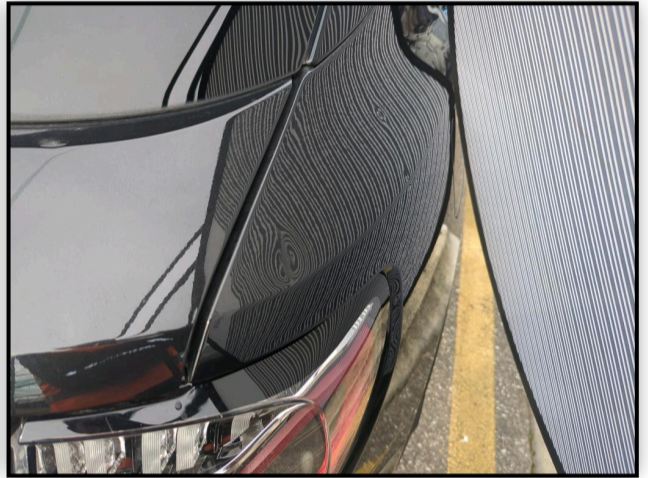
Parafango post. Dx

Danni da grandine
Riparare e dipingere
Destra

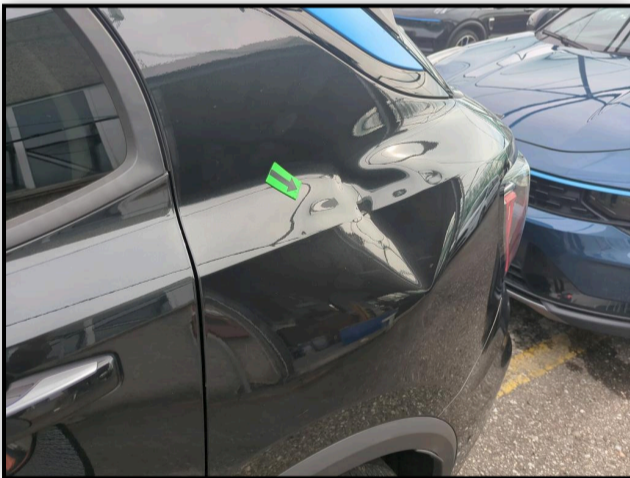
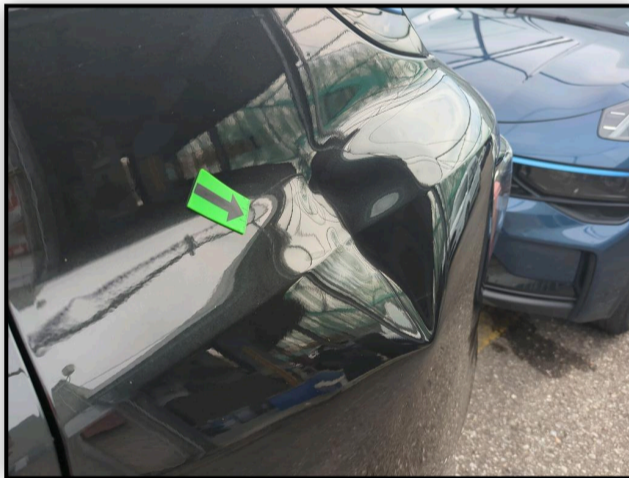
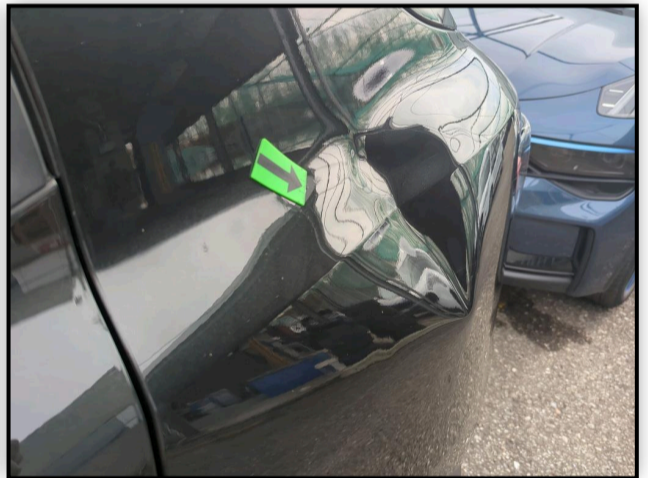
Parafango post. Sx

Ammaccatura
Riparare e dipingere
Sinistra

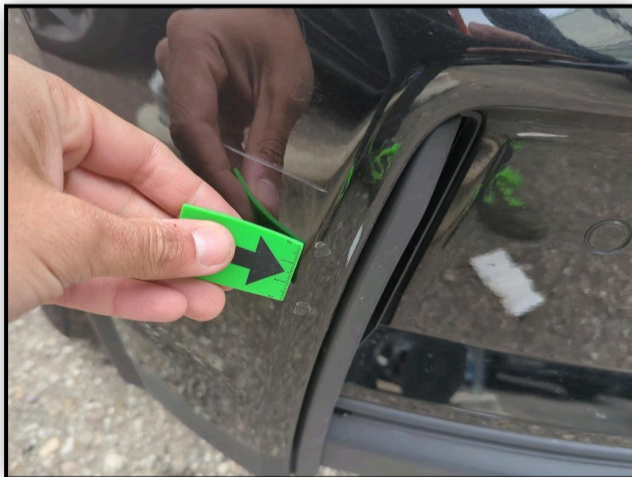
Paraurti ant.

Graffiature
Verniciatura
Davanti

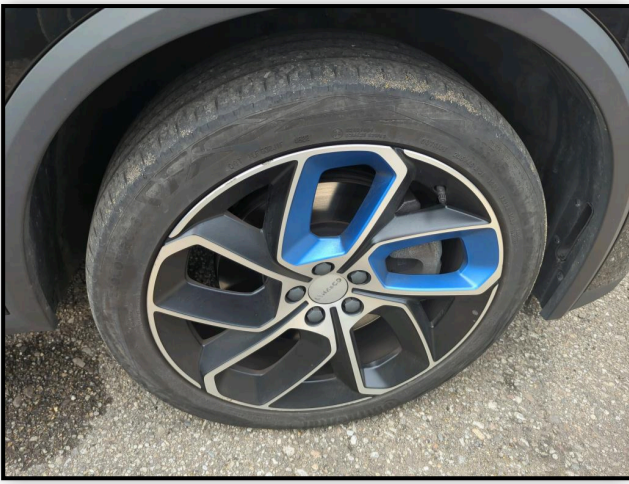
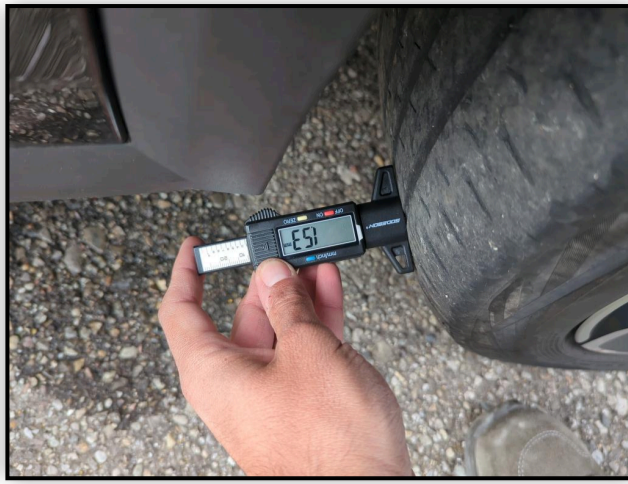
Pneumatico ant. Dx

Logoro \ usurato
Sostituire
Ruote

2,0 mm

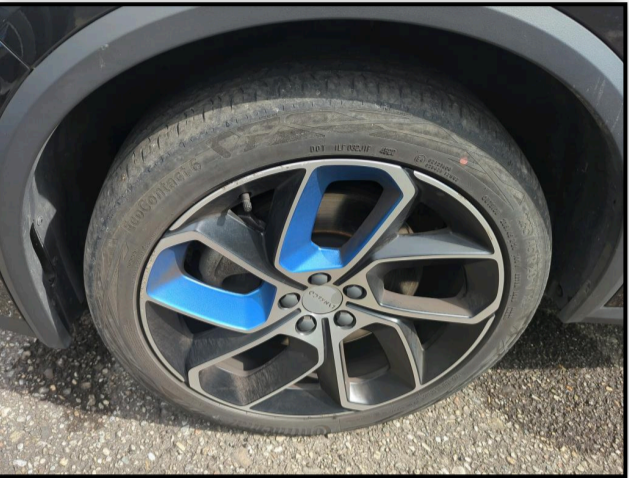
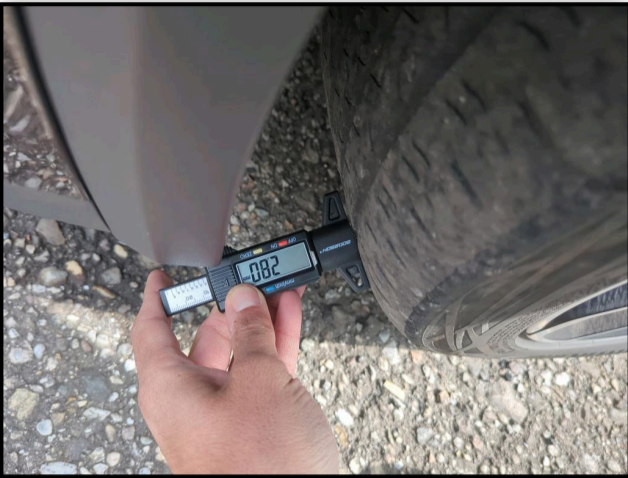
Pneumatico ant. Sx

Logoro \ usurato
Sostituire
Ruote

2,0 mm

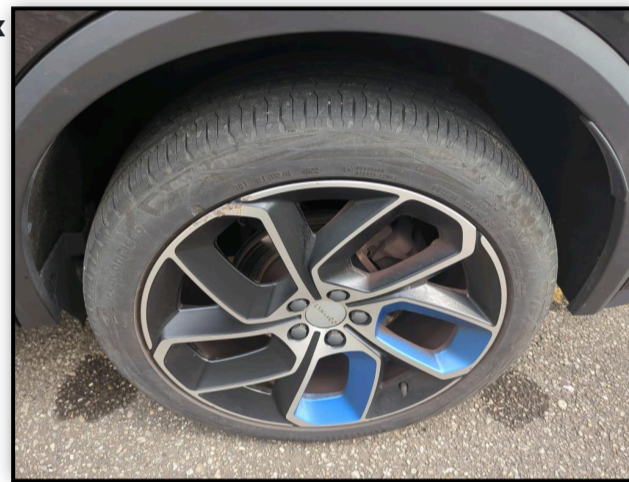
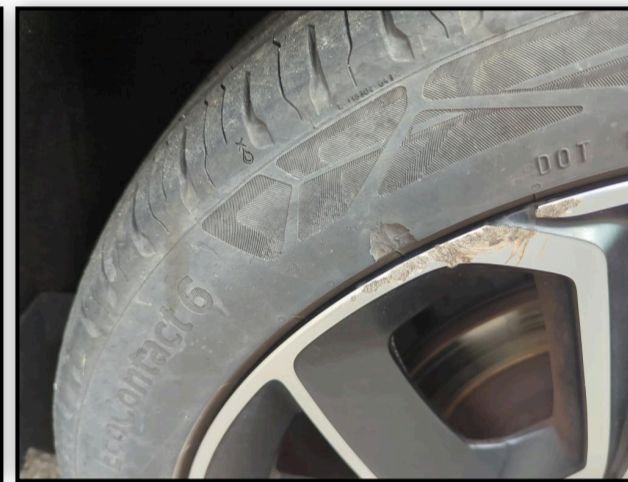
Pneumatico post. Sx

Strappo/tagliato
Sostituire
Ruote

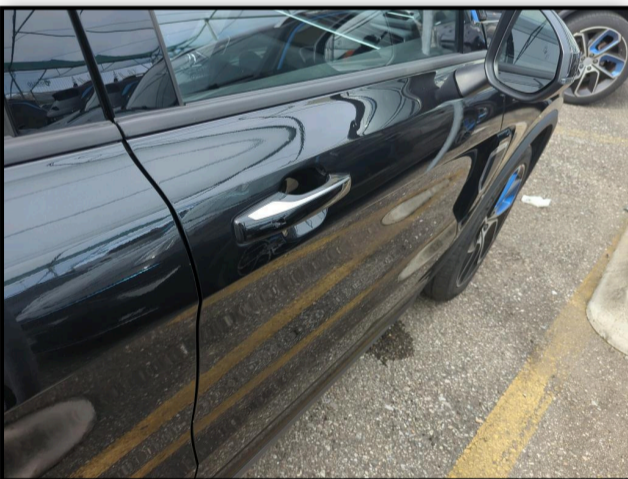
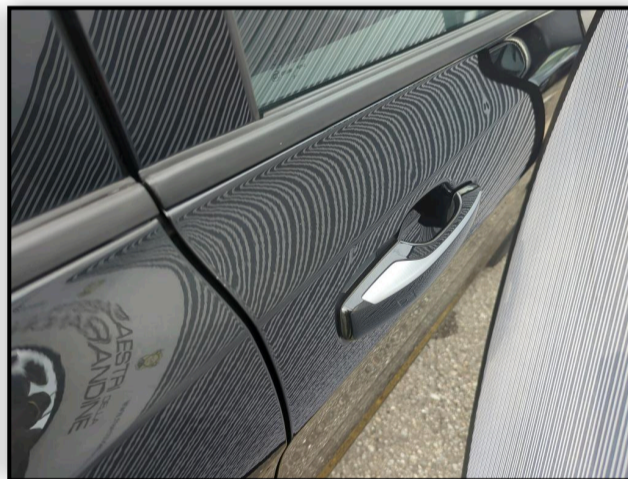
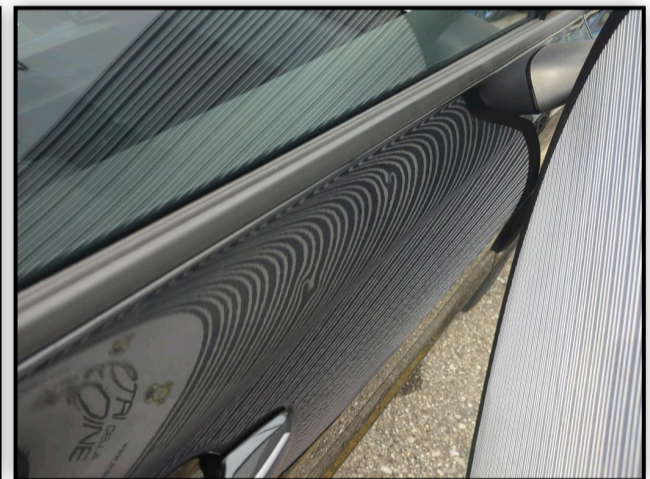
Porta ant. Dx

Danni da grandine
Riparare e dipingere
Destra

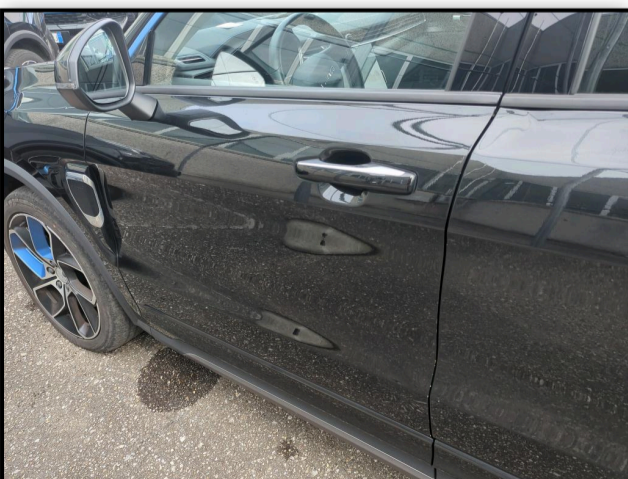
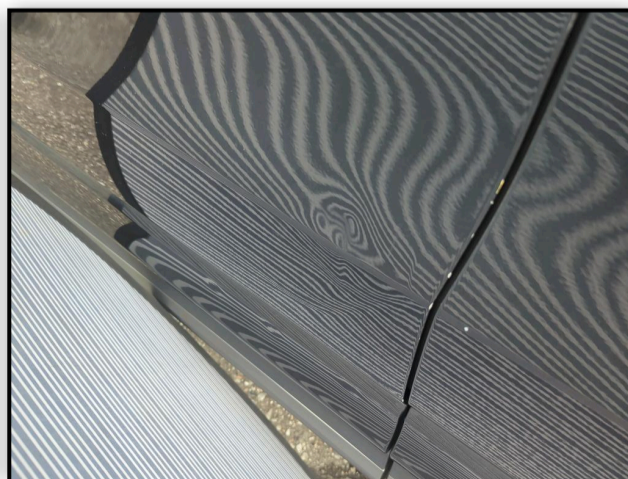
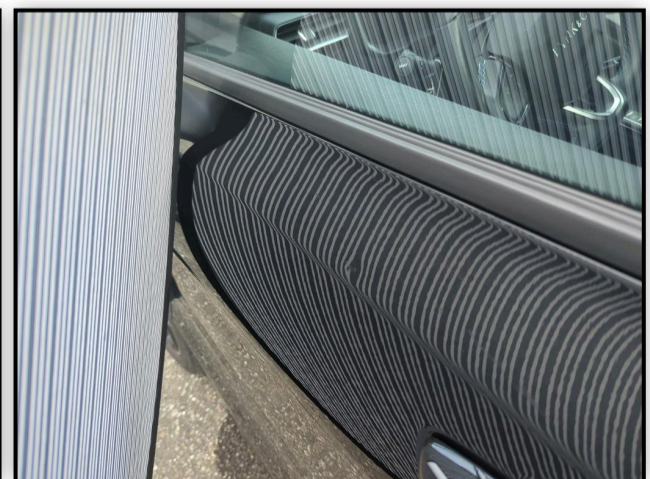
Porta ant. Sx

Ammaccatura
Riparare e dipingere
Sinistra

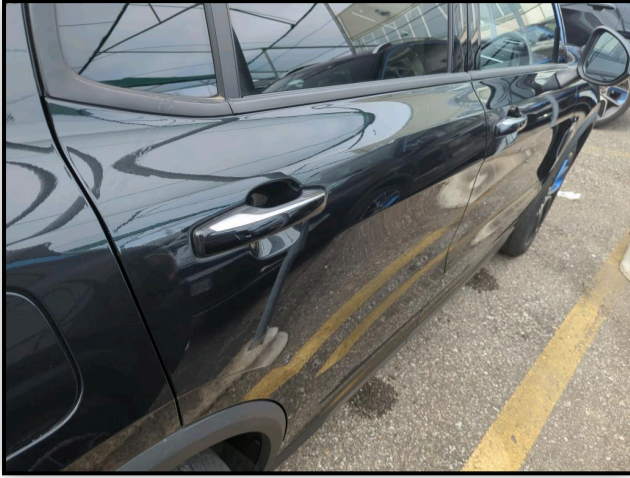
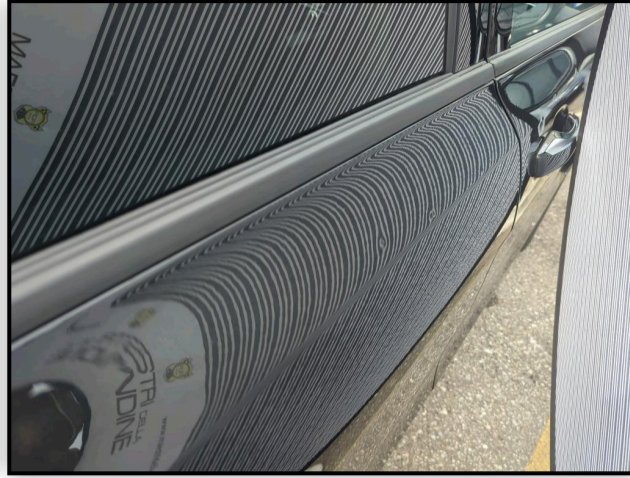
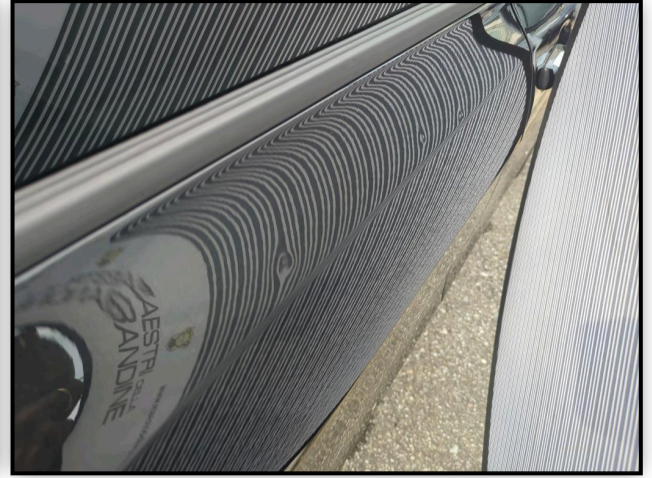
Porta post. Dx

Danni da grandine
Riparare e dipingere
Destra

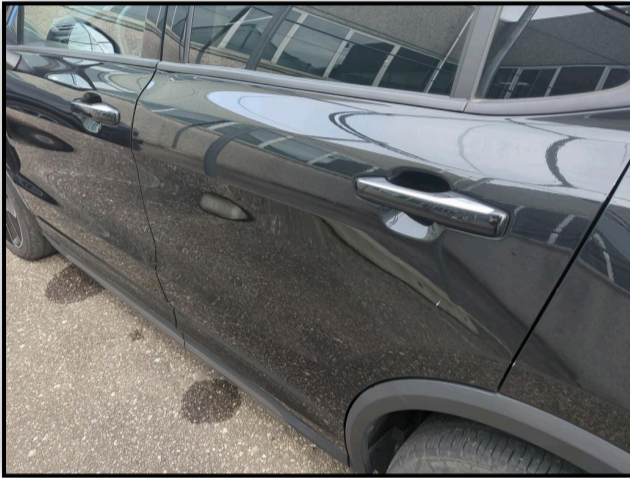
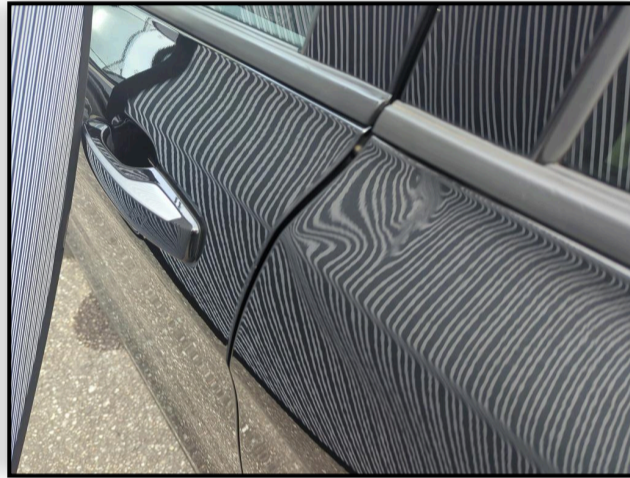
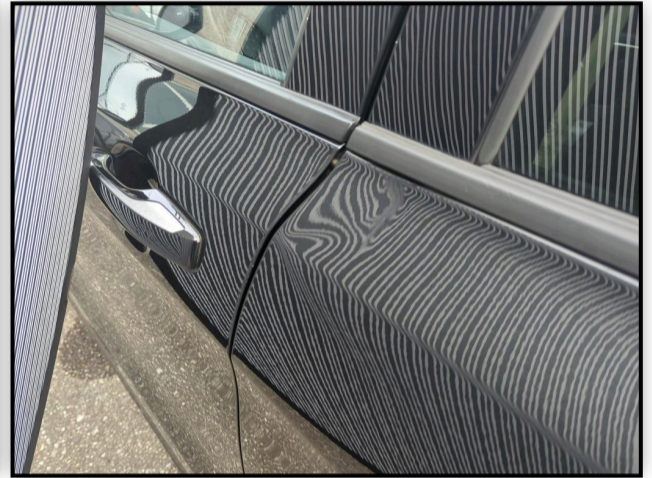
Porta post. Sx

Ammaccatura
Riparare e dipingere
Sinistra

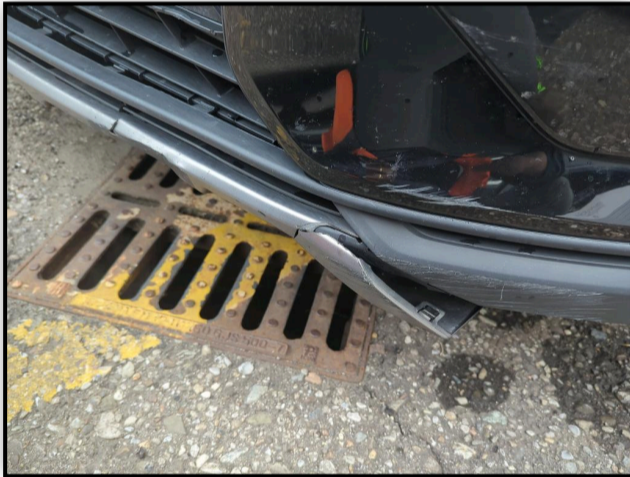
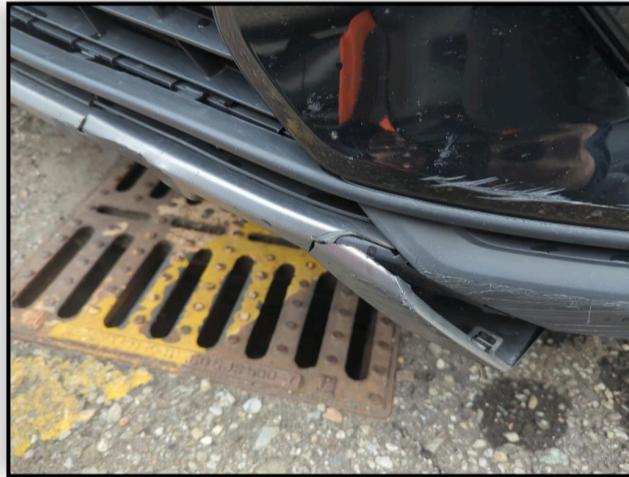
Spoiler paraurti ant.

Rotto
Sostituire e dipingere
Davanti

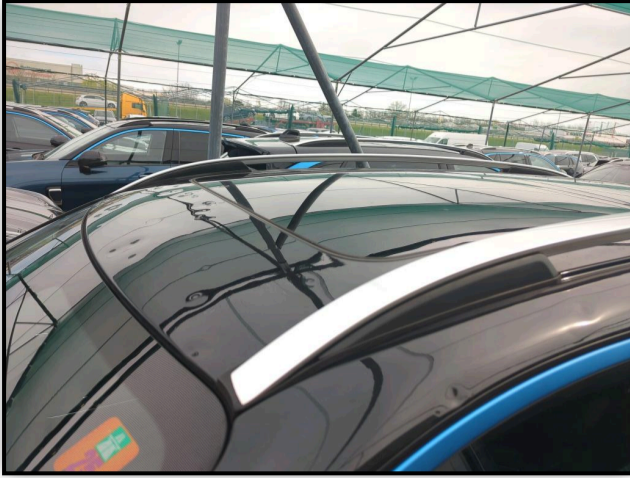
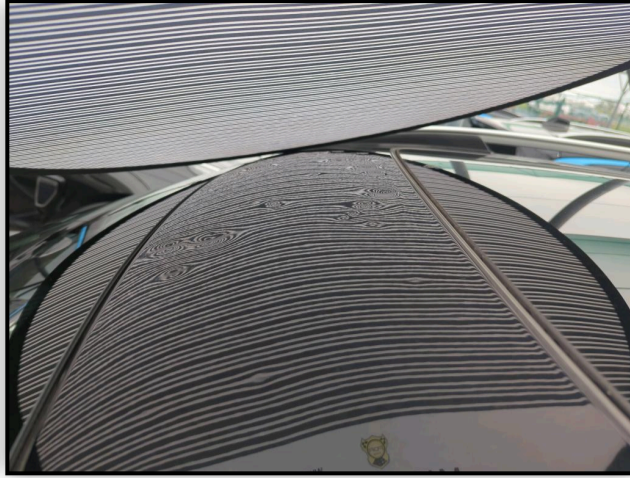
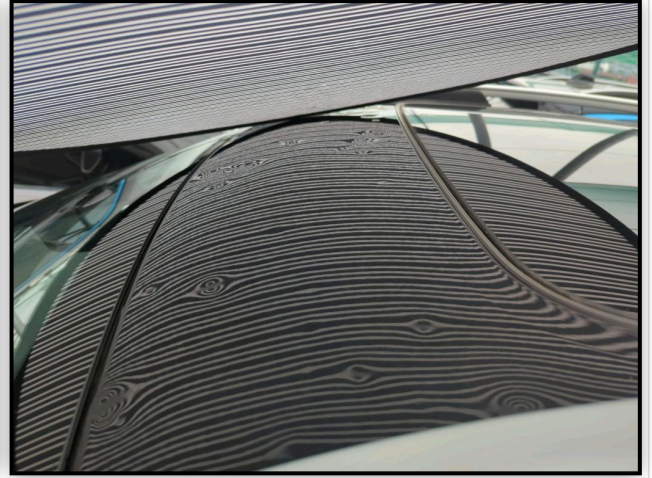
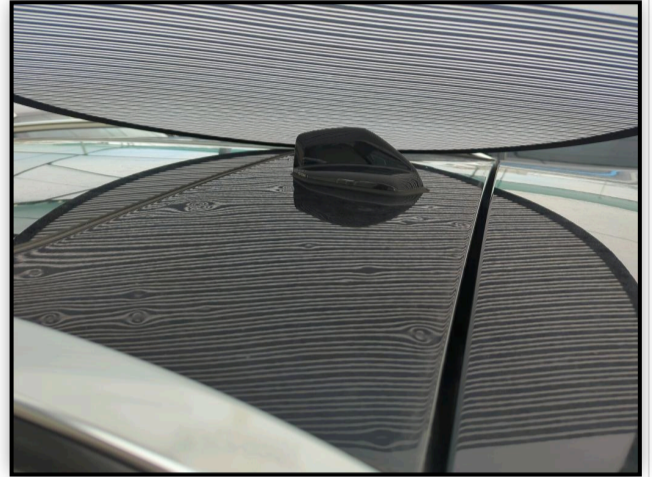
Danni da grandine
Riparare e dipingere
Tetto e altri
