Fahrzeugbeschreibung

Fahrzeug: VOLKSWAGEN Passat 1.4 TSI DSG GTE Variant Kombi 5-türig 1395 ccm 218 PS / 160 KW Elektrisch 6-Gang Automatik

Zustandsbericht

Besichtigungsdatum: 15.06.2026
Protokollnummer: 45949408
Anlieferungsdatum: 15.06.2026

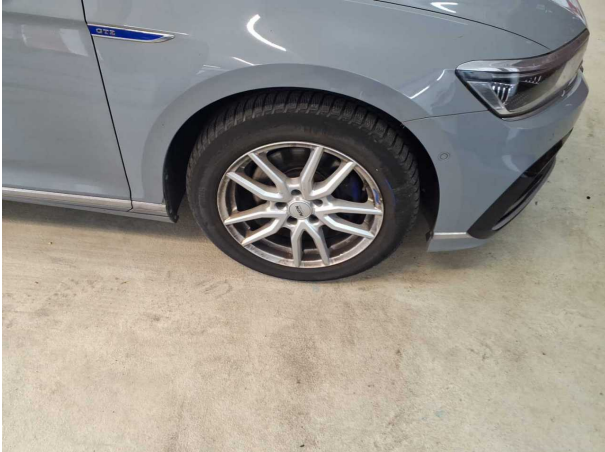
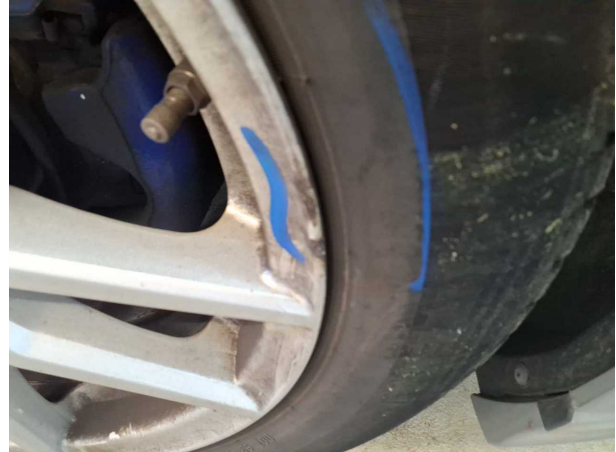
Beschädigung #2: Rad/Reifen: Leichtmetallfelge vorn rechts - verkratzt / verschürft - kein Abzug

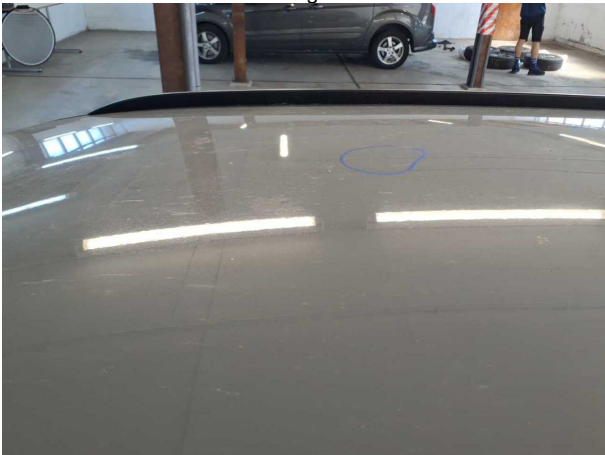
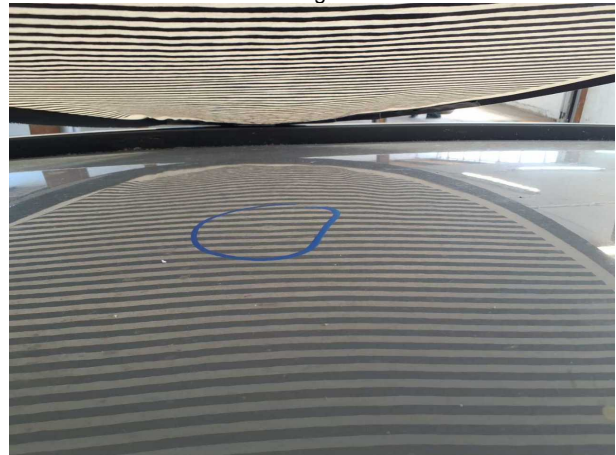
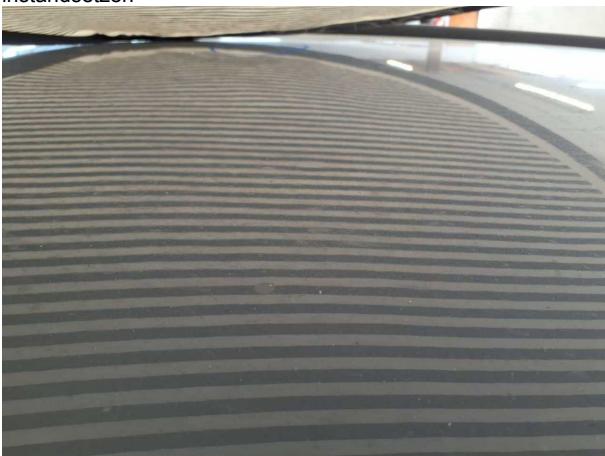
Beschädigung #3: Fahrzeugdach: Dach - Delle(n) - sanft instandsetzen

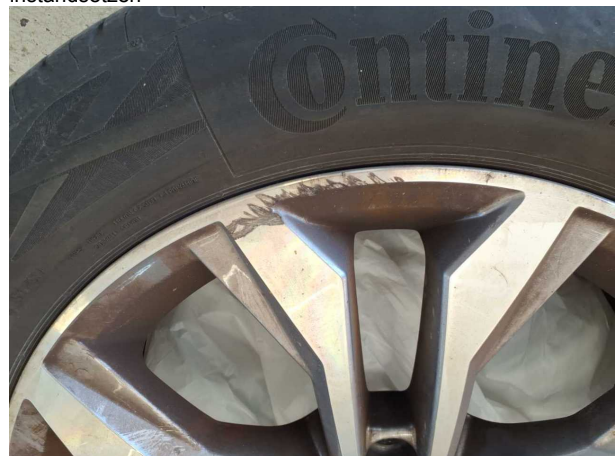
Beschädigung #4: 2.Radsatz: 1 Leichtmetallfelge - verkratzt / verschürft - Wertminderung

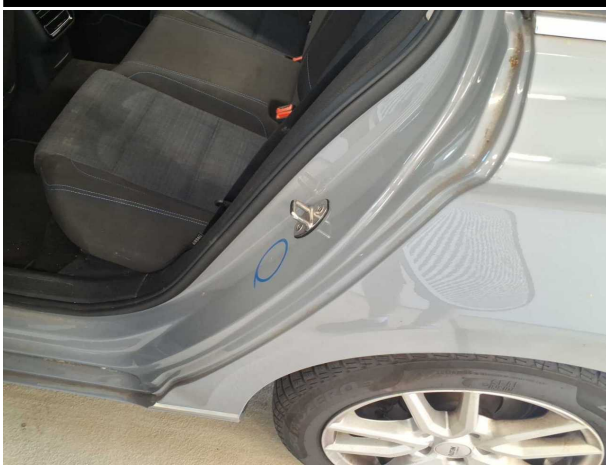
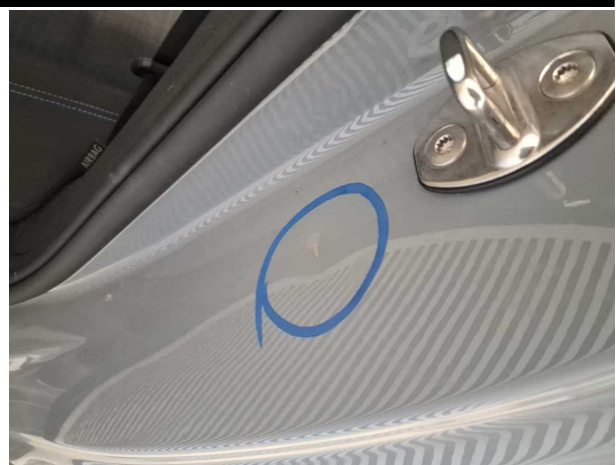
Beschädigung #5: Seitenwand links: Einstieg - Delle / Lackschaden - Smart Repair

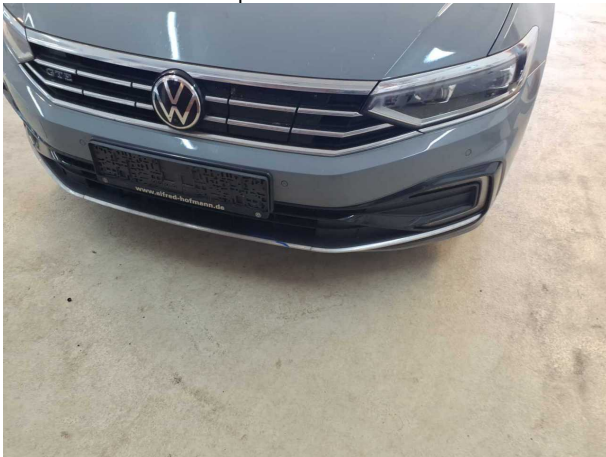
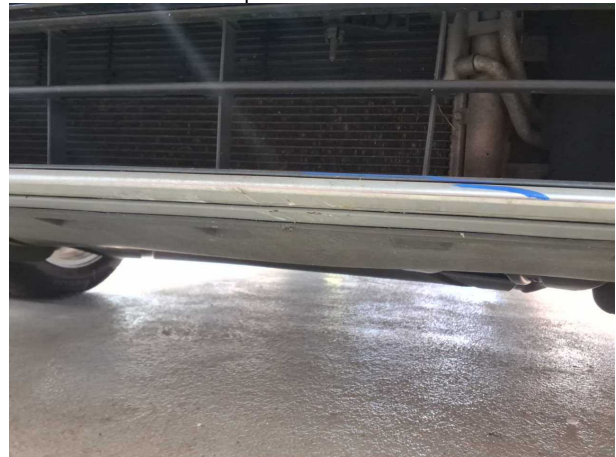
Beschädigung #6: Stossfänger vorn: Spoiler - verkratzt / versch...
- Wertminderung

Beschädigung #6: Stossfänger vorn: Spoiler - verkratzt /
verschürft - Wertminderung

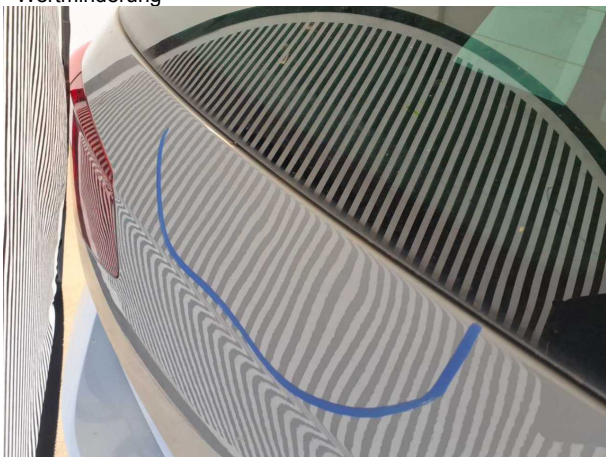
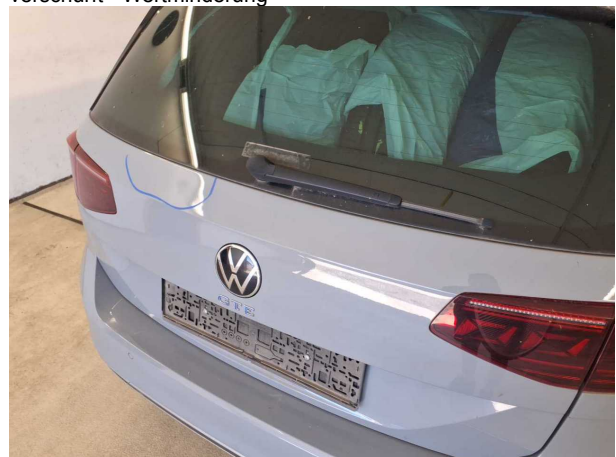
Beschädigung #7: Heckklappe/-tür: Heckklappe - Delle(n) - sanft
instandsetzen

Beschädigung #7: Heckklappe/-tür: Heckklappe - Delle(n) -
sanft instandsetzen

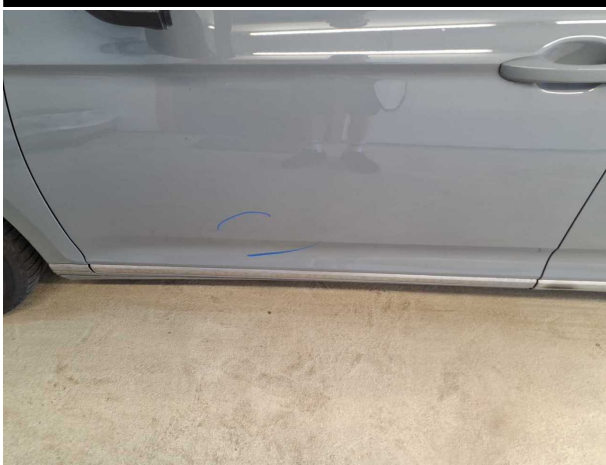
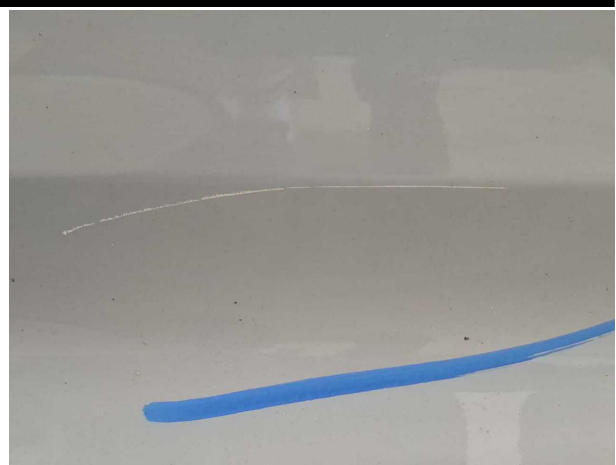
Beschädigung #9: Tür vorn links: Tür - verkratzt / verschürft - instandsetzen und lackieren

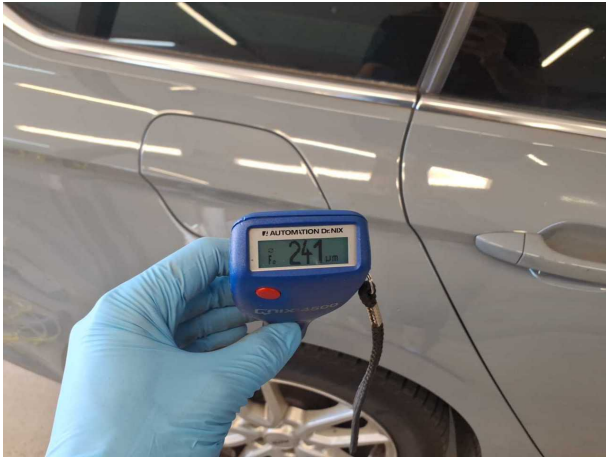
Lackwerte geprüft, n. i. O.

Nachlackierung 1: Schweller rechts, Seitenwand rechts, Tür hint...
rechts

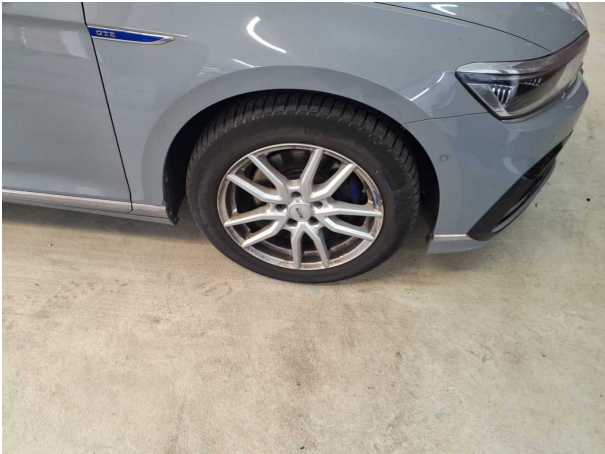
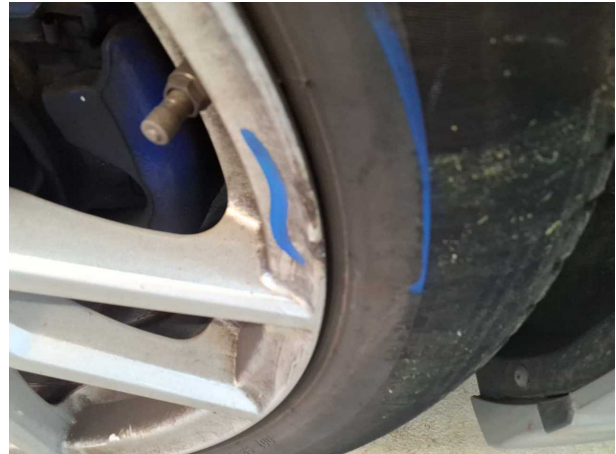
Damage #2: Wheel / tyres: Alloy rim - front right side - Scratched - No deduction

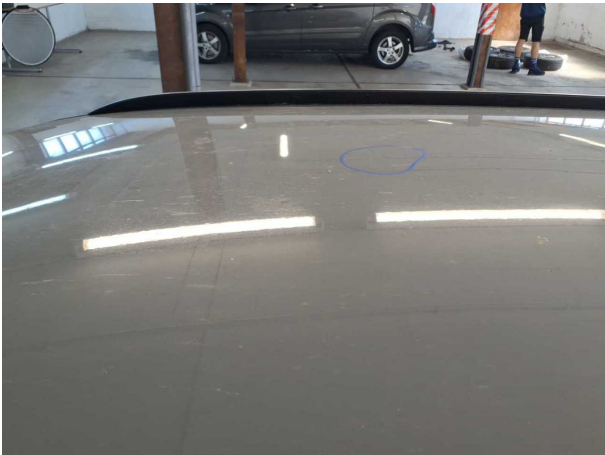
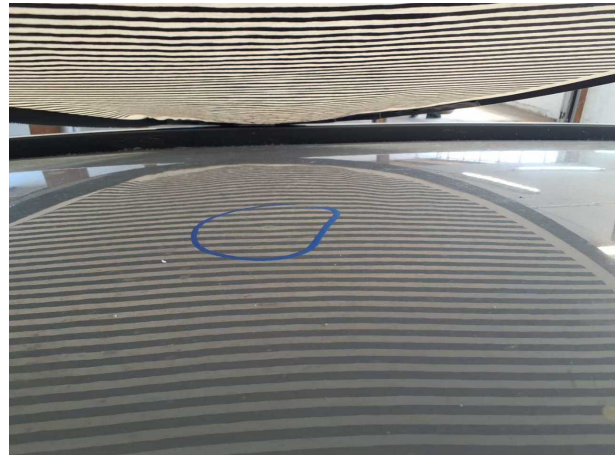
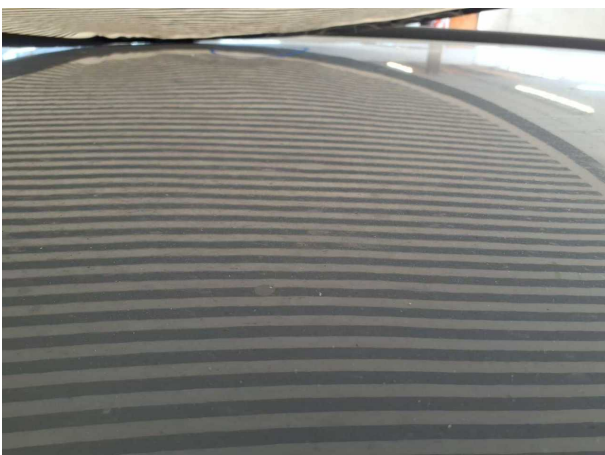
Damage #3: Roof: Roof - dent(s) - Smooth repair work

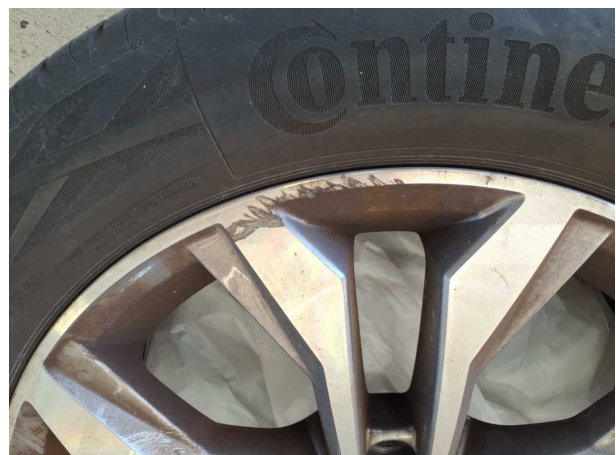
Damage #4: 2nd wheel set: 1 alloy rim - Scratched - Loss in value

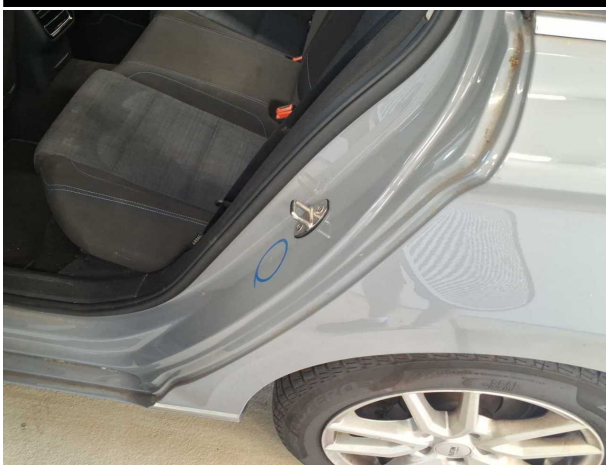
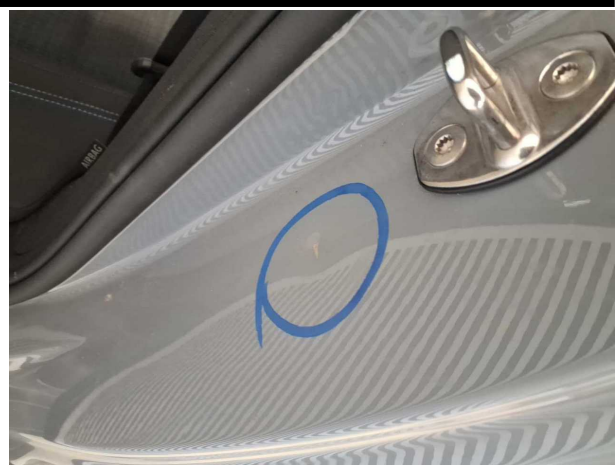
Damage #5: Side panel - rear left side: Sill - Dent / paintcoat damage - Smart repair

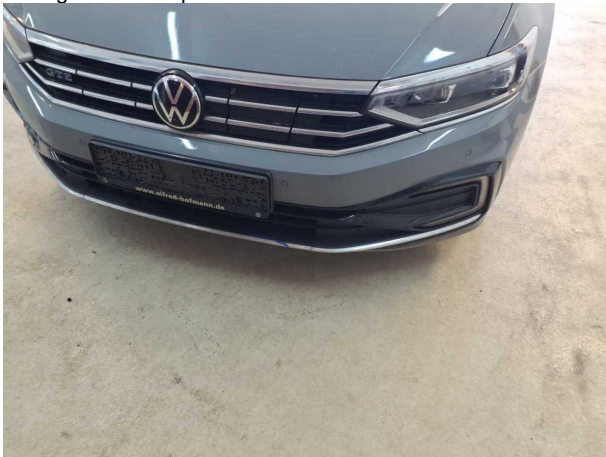
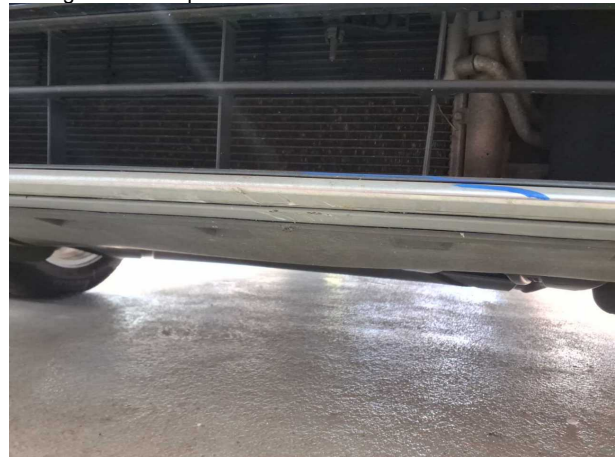
Damage #6: Front bumper: Spoiler - Scratched - Loss in value

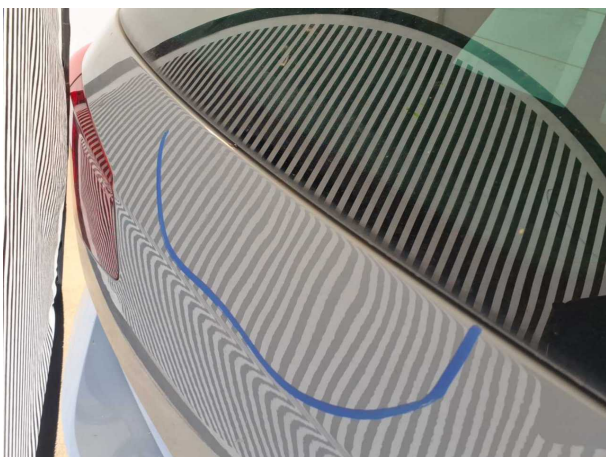
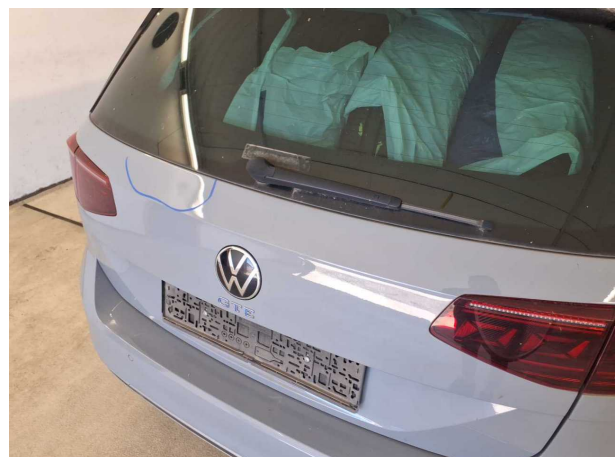
Damage #7: Boot lid / rear door: Boot lid - dent(s) - Smooth repair work

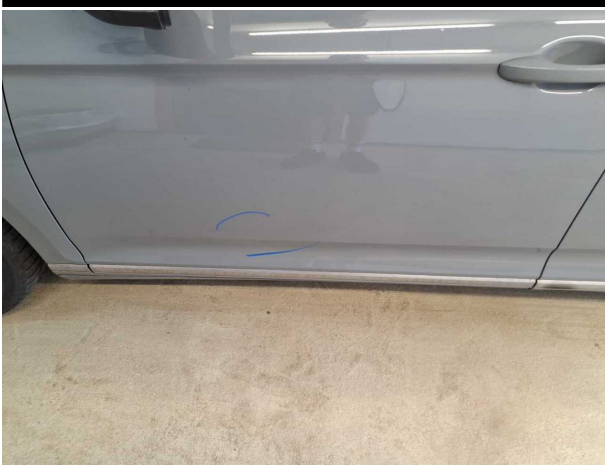
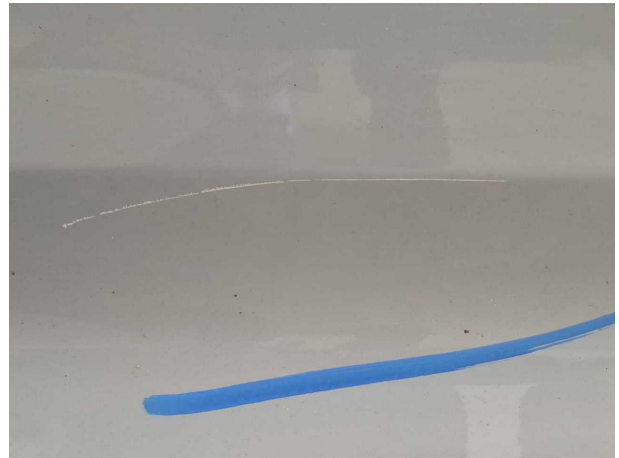
Damage #9: Door - front left side: Door - Scratched - Repair and paint

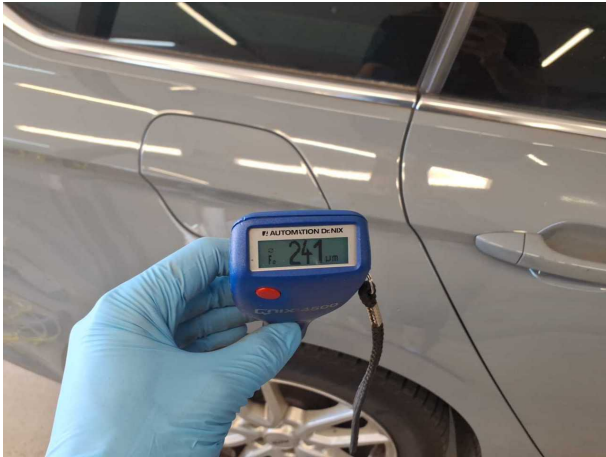
Lackwerte geprüft, n. i. O.

Repainting 1: Sill - right side, Side panel - rear right side, Door - rear right side
