Zustandsbericht

Kunde :	Allane SE HCBE	Amtl. Kennzeichen :	WM-MO 74E
Berichtsnummer :	0000000920458-DE968		
Referenznummer:	31173848

Hyundai Kona (OS)(2017->) Trend Elektro 2WD

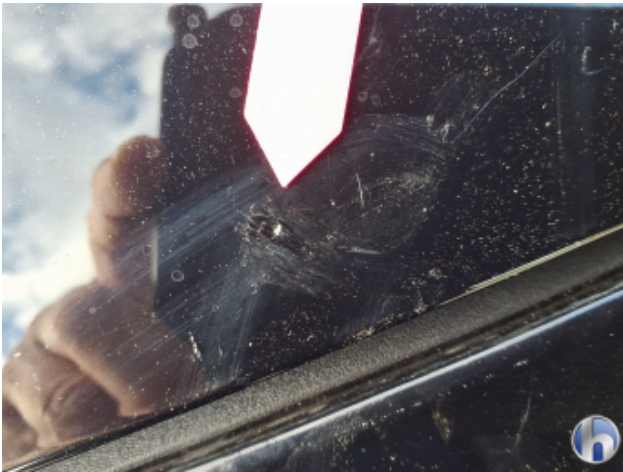
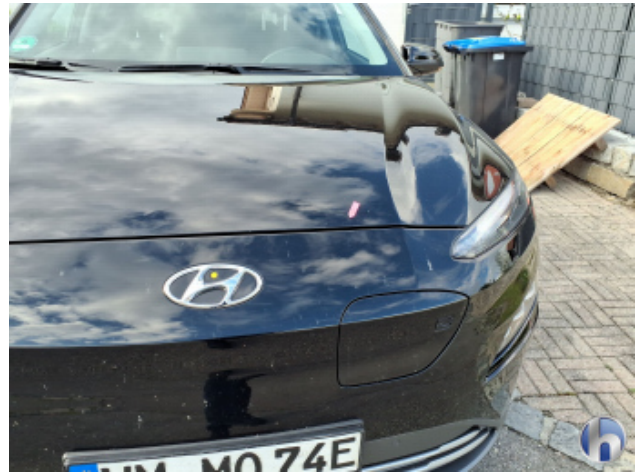
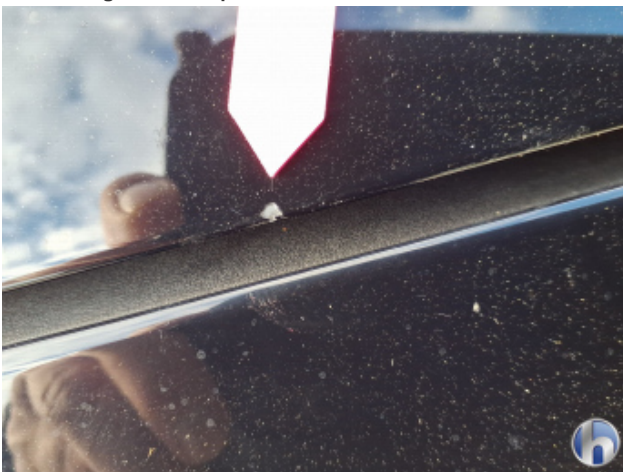
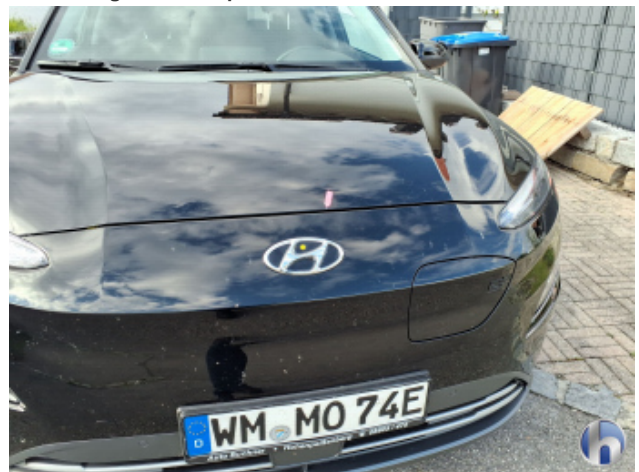
1. Motorhaube
Steinschlag - Smart Repair

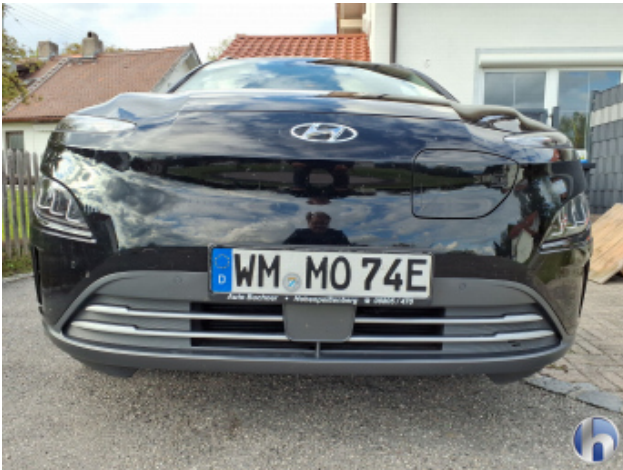
2. Stoßfänger Vorne
Verschmutzt - Entkleben / Reinigen

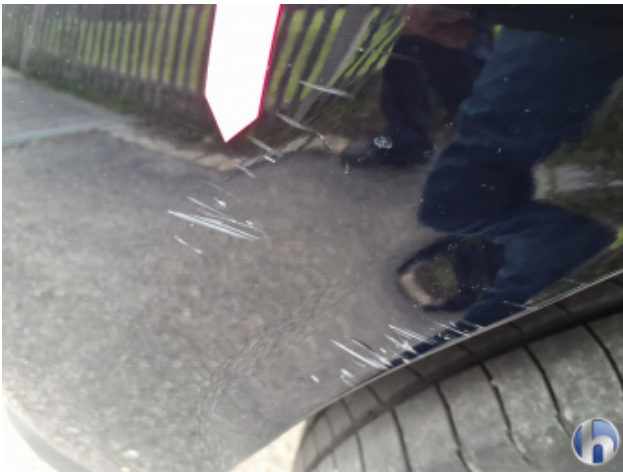
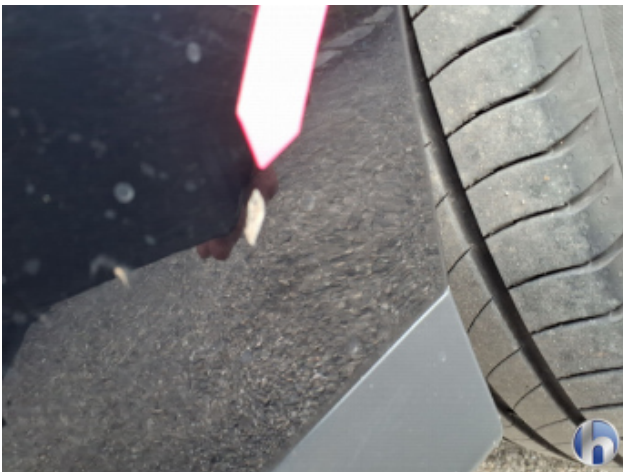
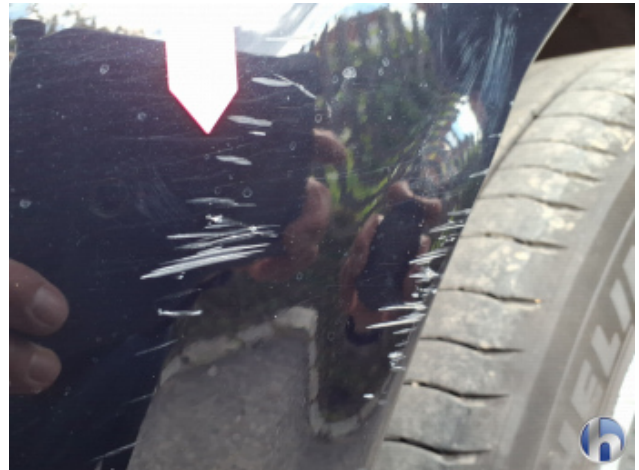
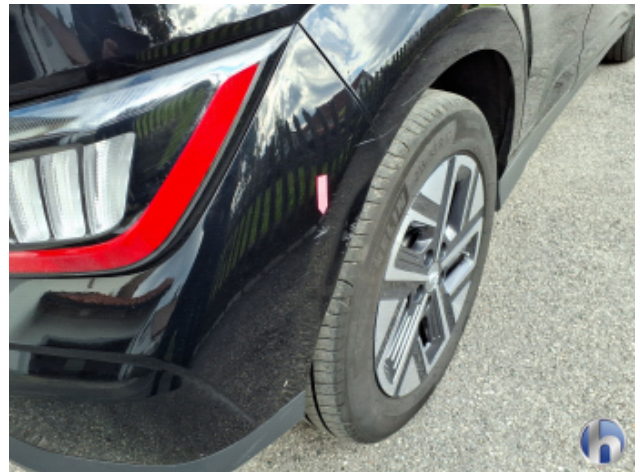
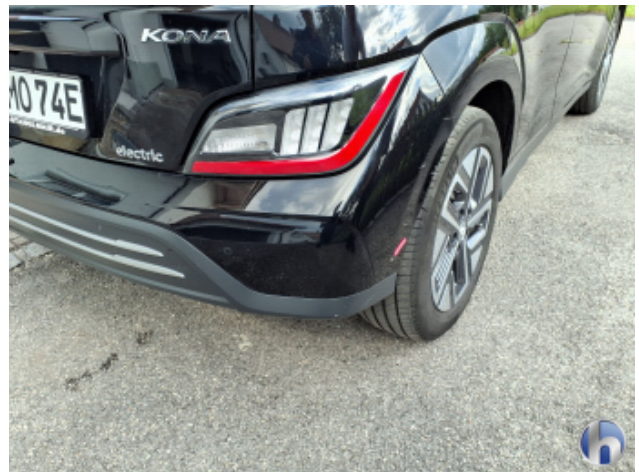
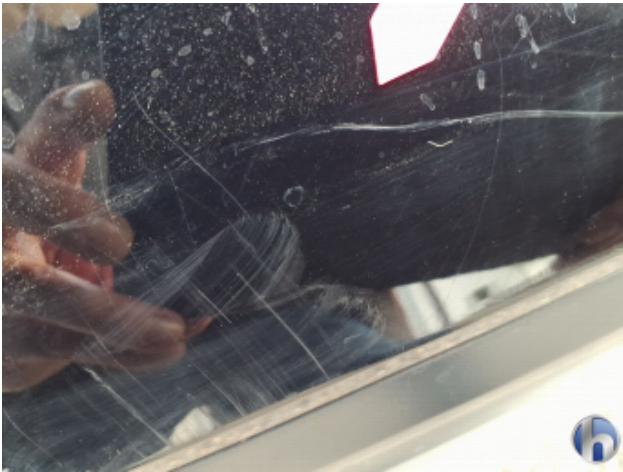
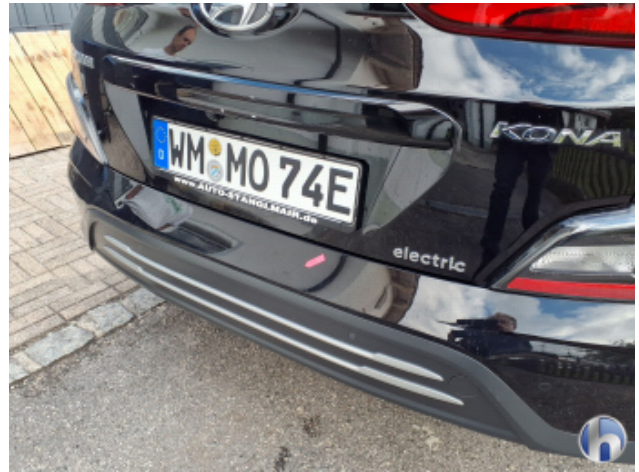
3. Stoßfänger Hinten
Kratzer - Instandsetzen und Lackieren

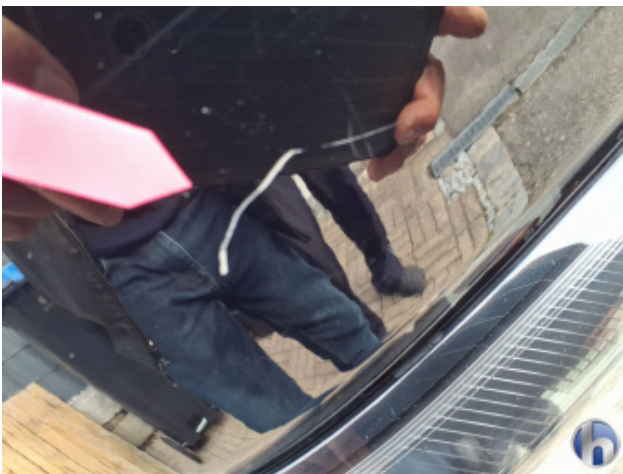
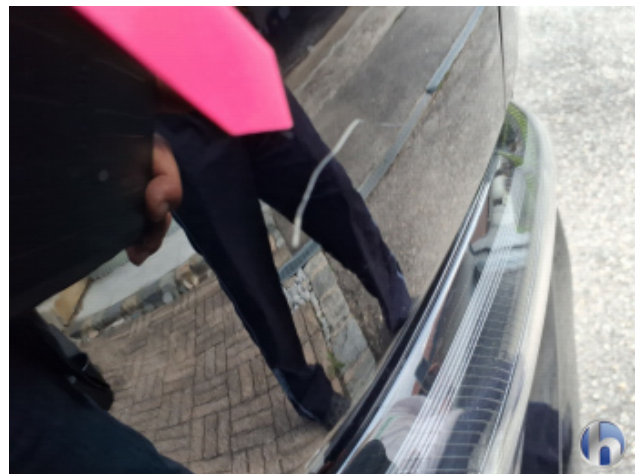
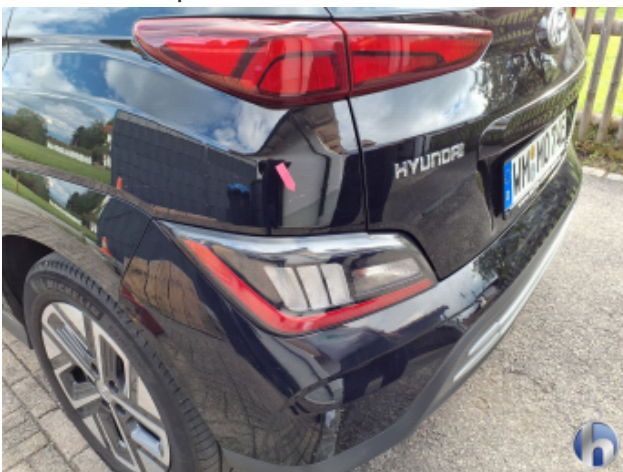
4. Seitenwand - Hinten - Links
Kratzer - Smart Repair

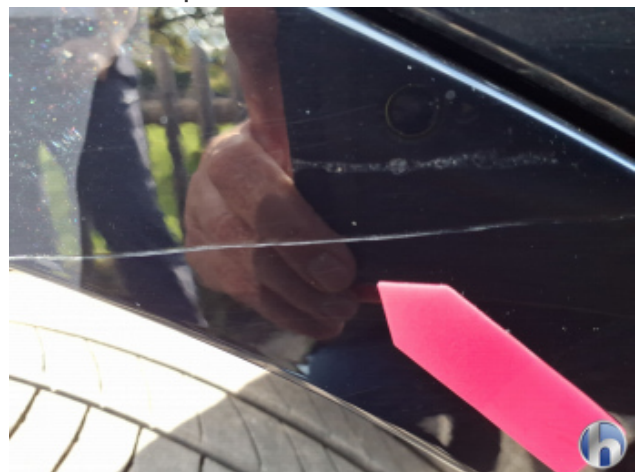
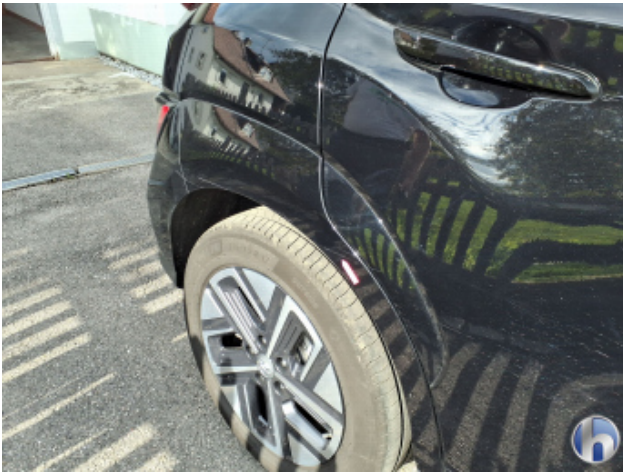
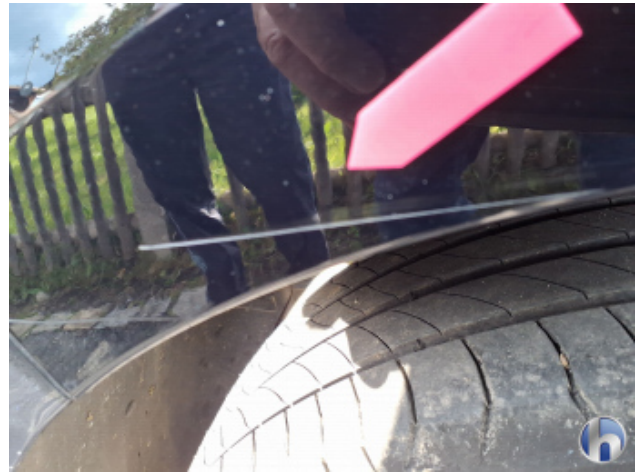
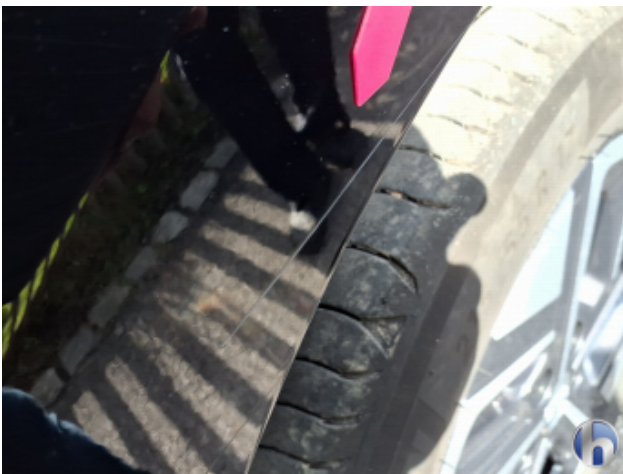
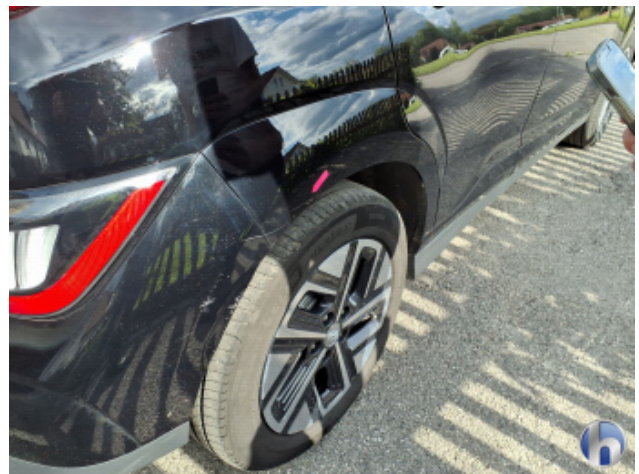
5. Seitenwand - Hinten - Rechts
Kratzer - Lackieren

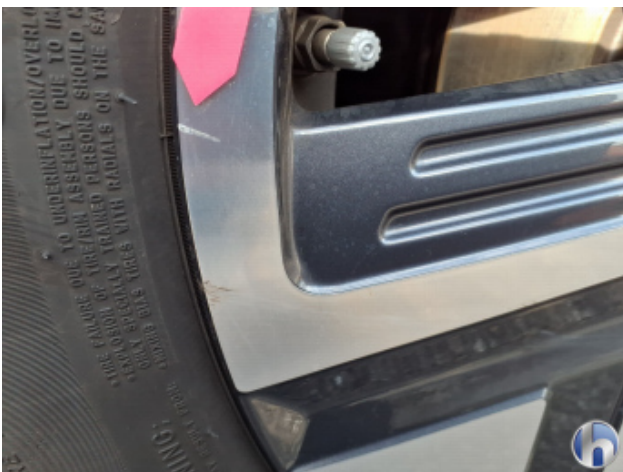
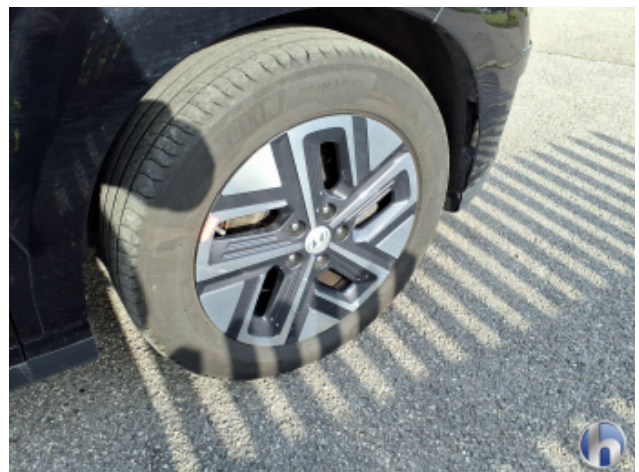
6. Felge Vorne - Rechts
Kratzer - Smart Repair

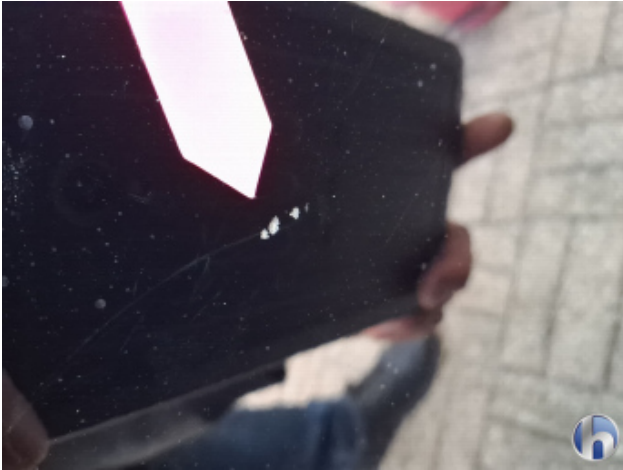
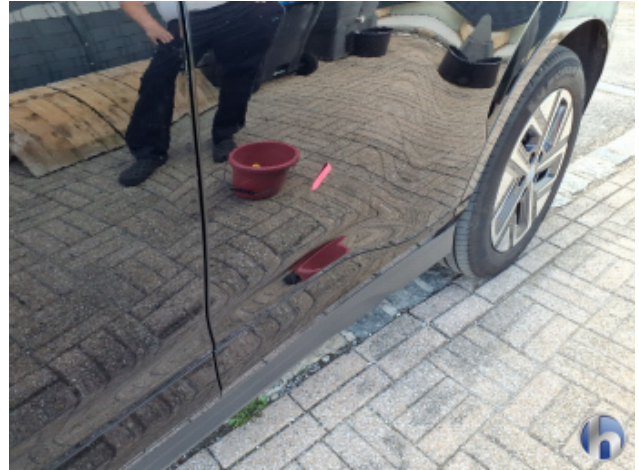
7. Tür Hinten - Links
Steinschlag - Smart Repair

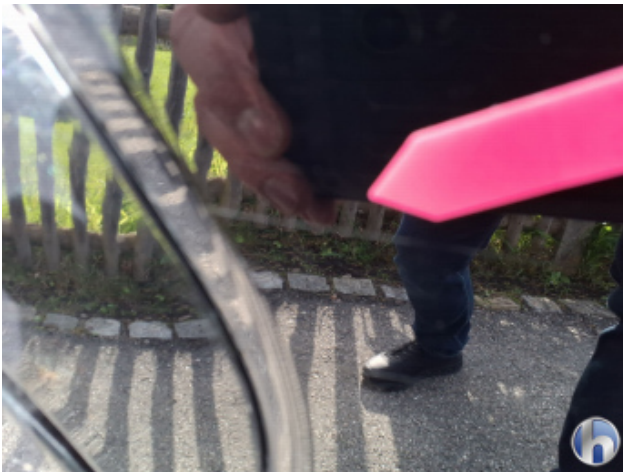
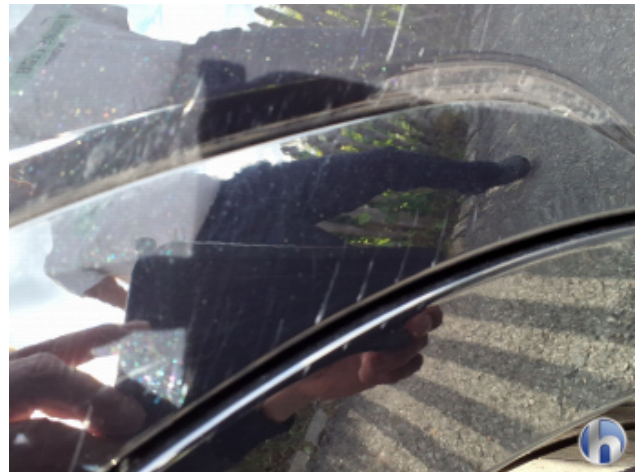
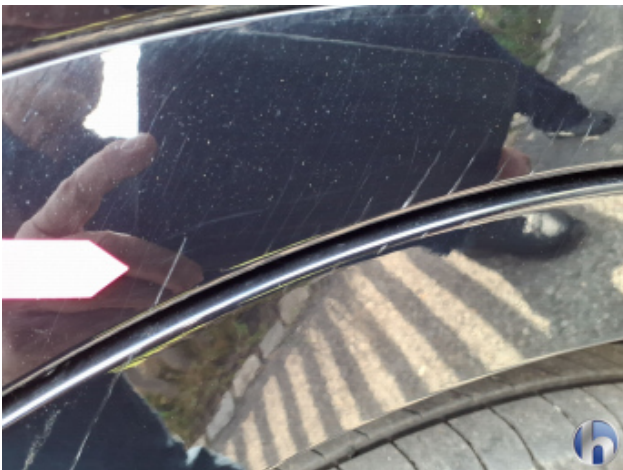
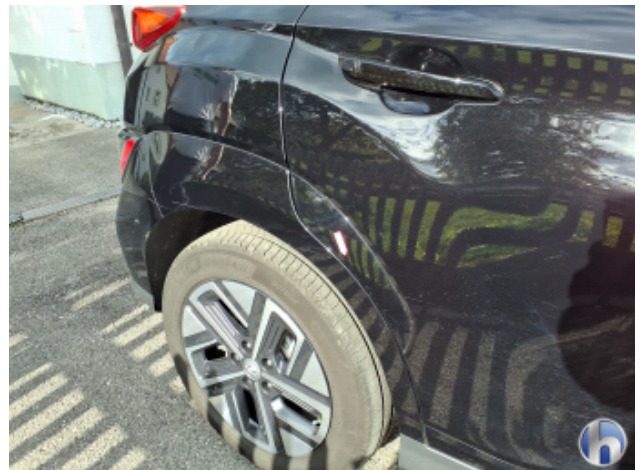
8. Tür Hinten - Rechts
Kratzer - Lackieren

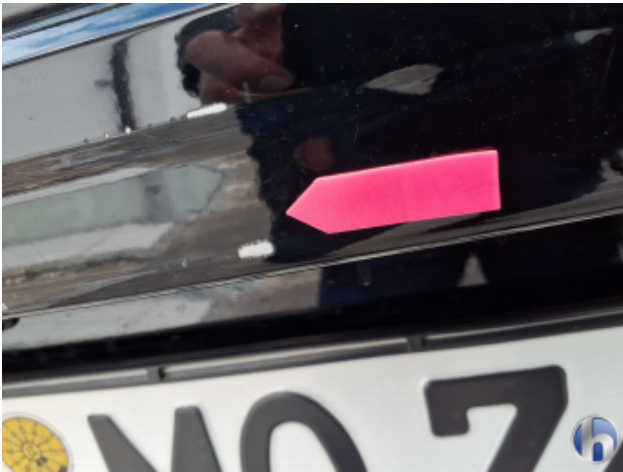
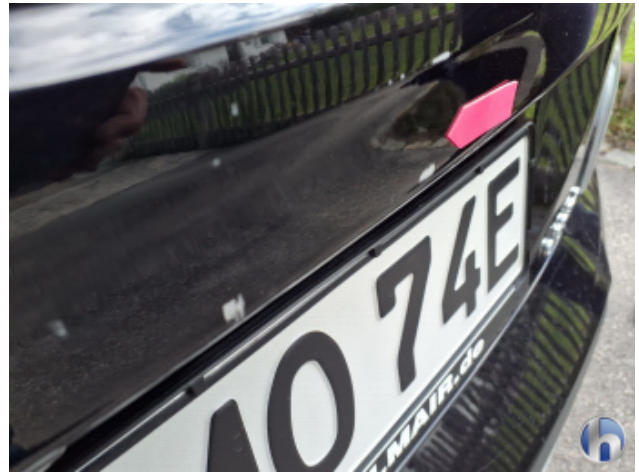
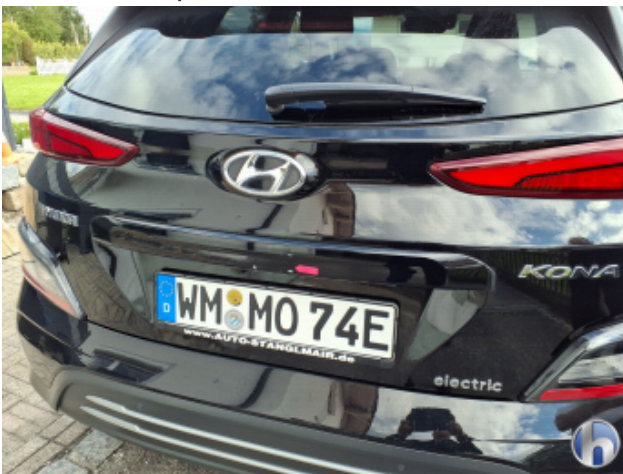
9. Heckklappe
Kratzer - Smart Repair

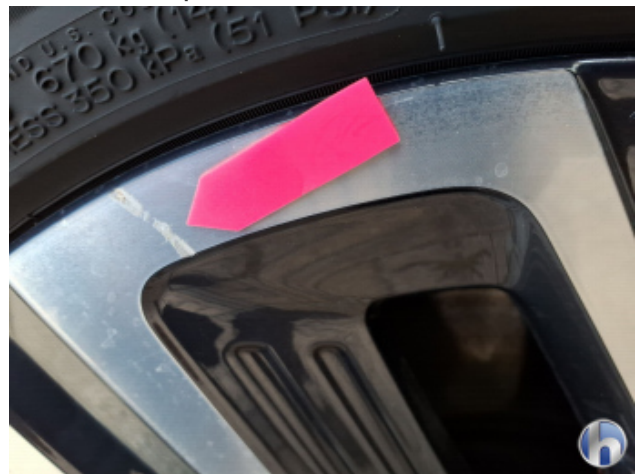
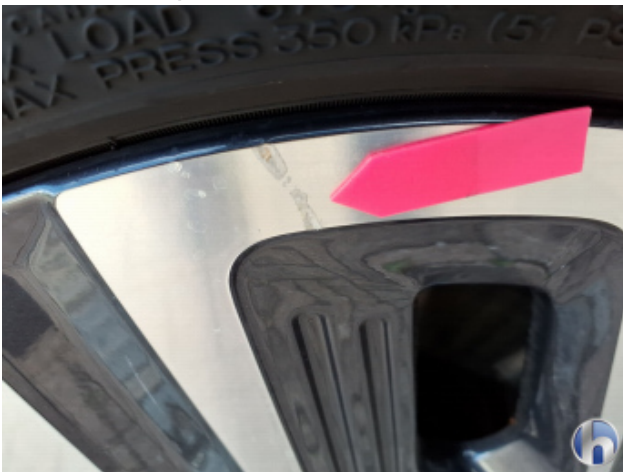
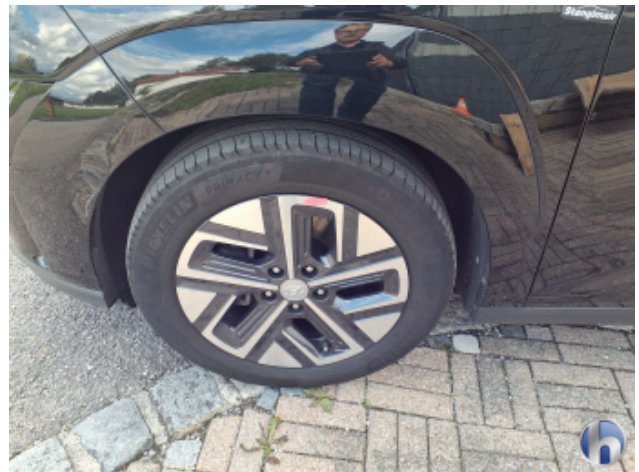
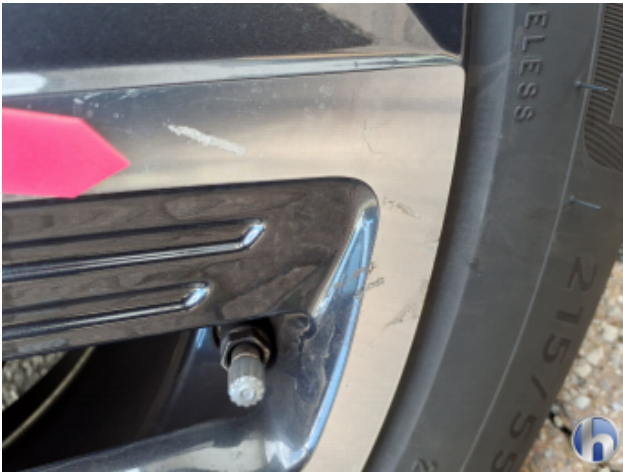
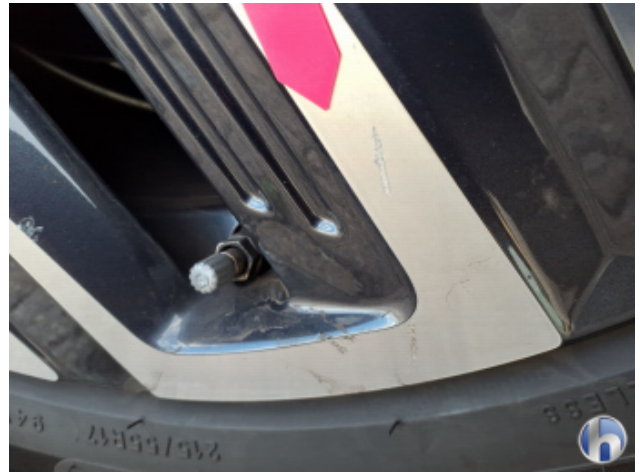
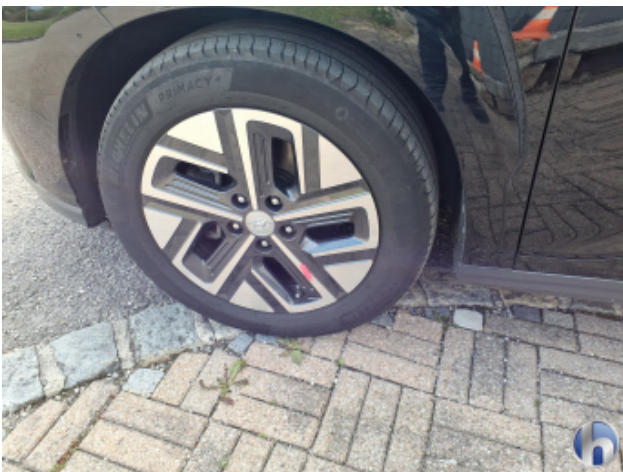
10. Felge Vorne - Links
Kratzer - Erneuern

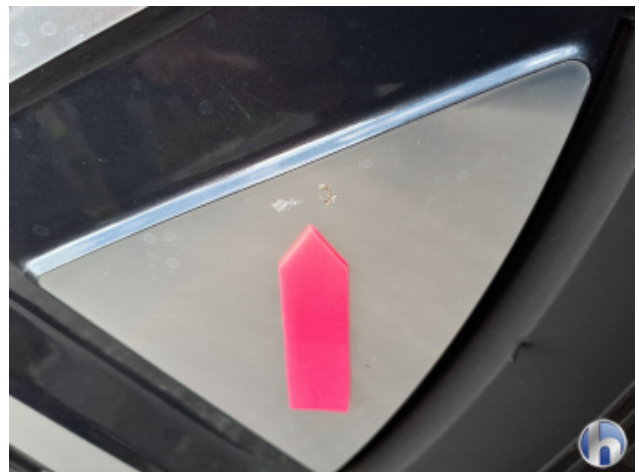
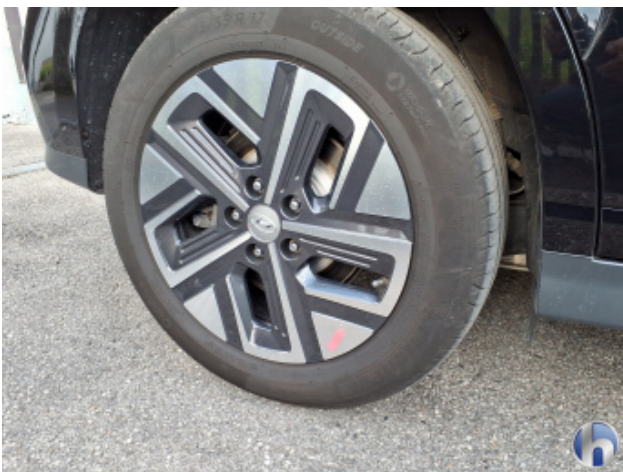
11. Felge Hinten - Rechts
Kratzer - Smart Repair

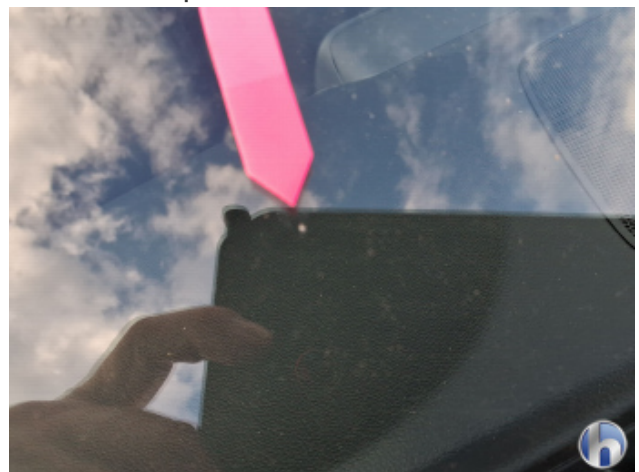
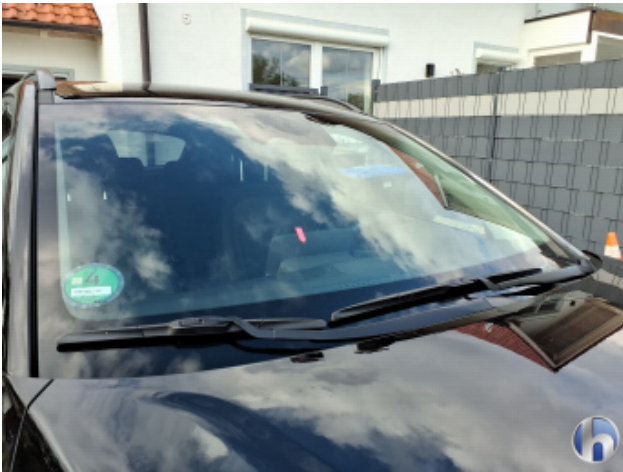
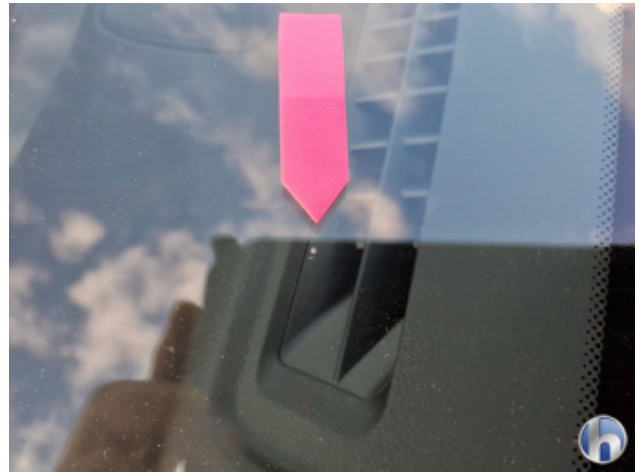
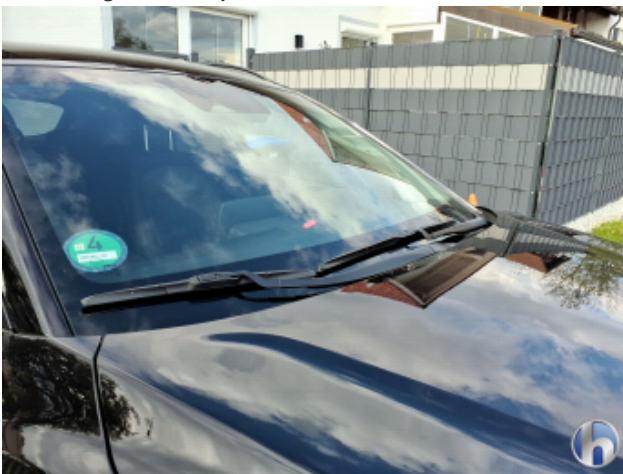
12. Windschutzscheibe
Steinschlag - Smart Repair

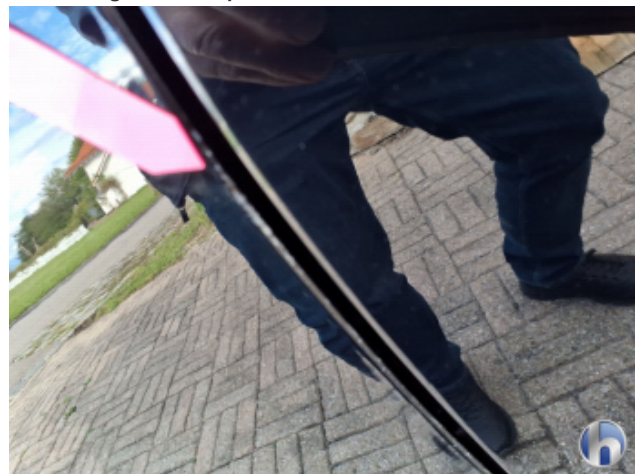
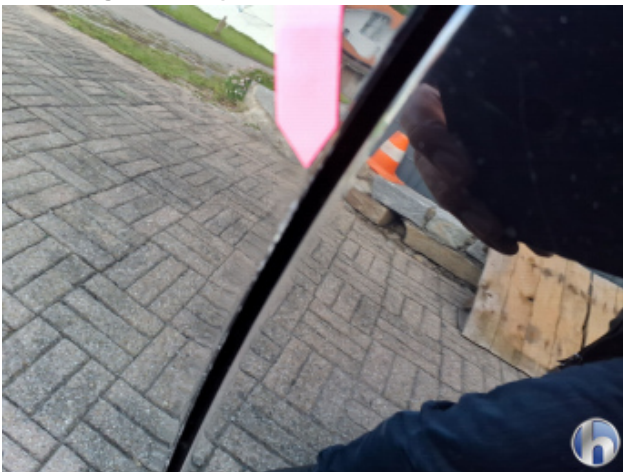
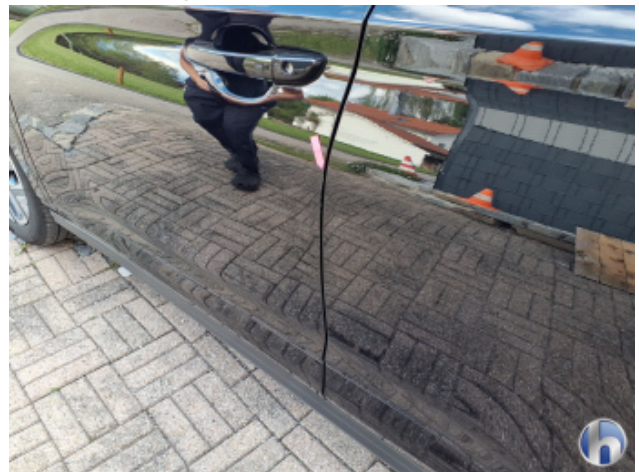
13. Tür Vorne - Links
Kratzer - Smart Repair
