**Fahrzeug:** HYUNDAI IONIQ 5 77,4 kWh Allradantrieb Sports Utility Vehicle 5-türig 0 ccm 325 PS / 239 KW Elektrisch Automatik

## Zustandsbericht

| Berichtsnummer : | 0000000926792-DE613 | | |

#### Hyundai Ioniq 5 (05.2021->) Uniq Elektro 4WD

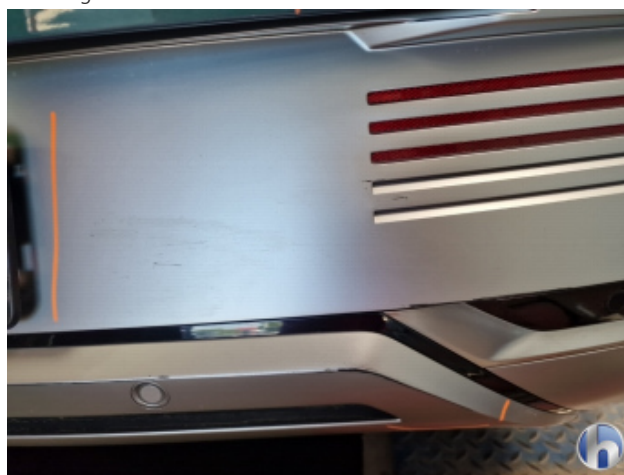
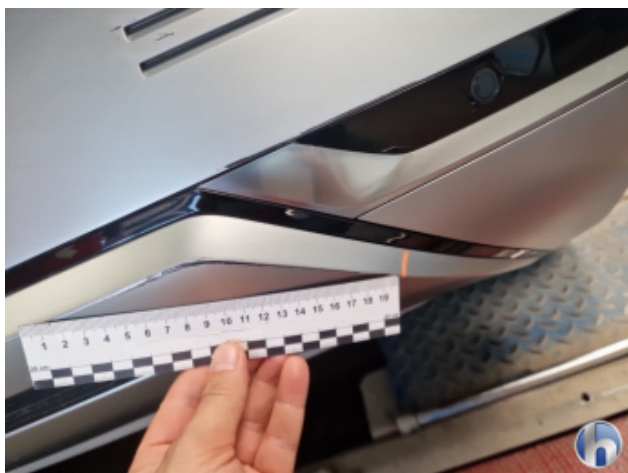
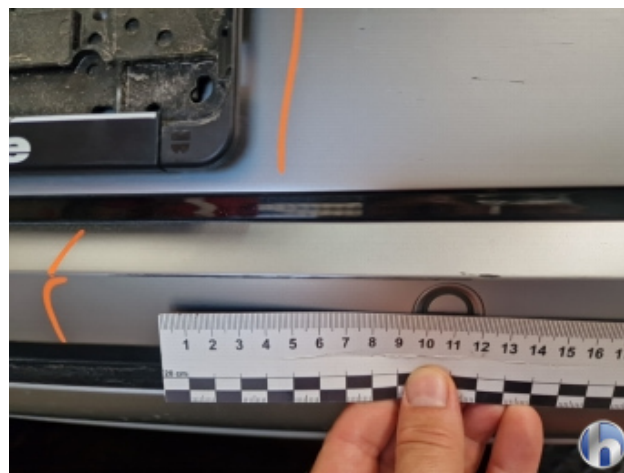
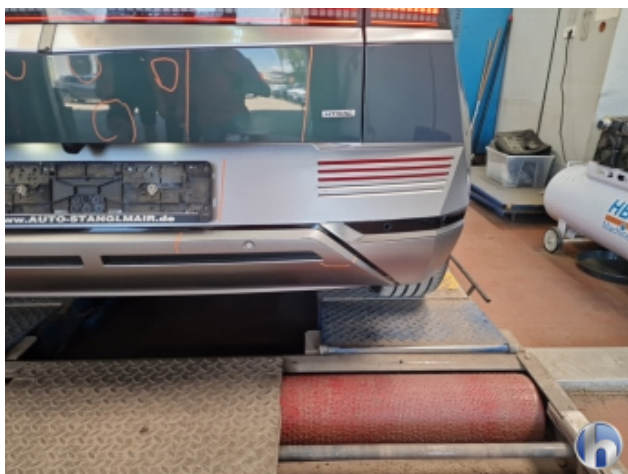
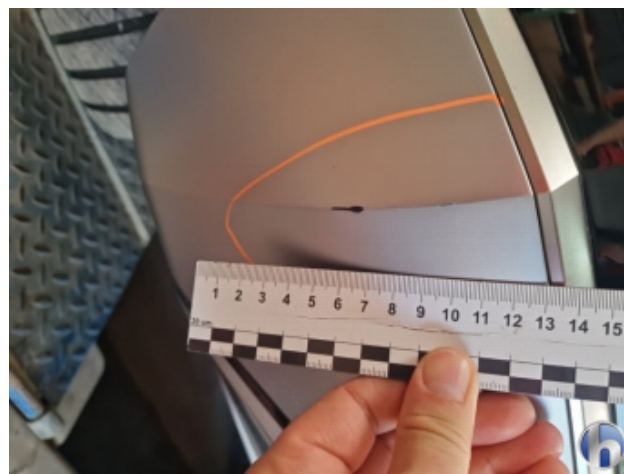
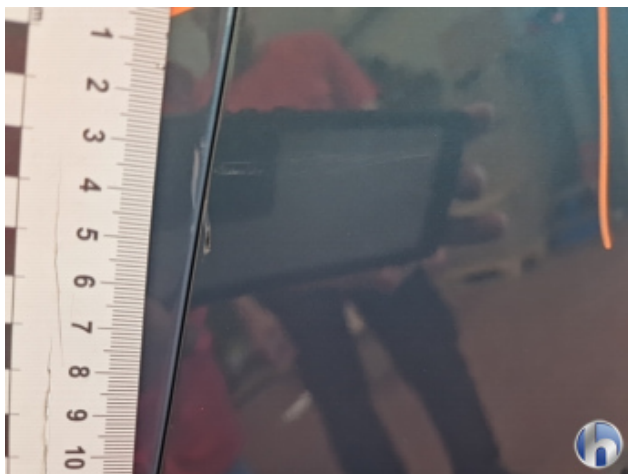
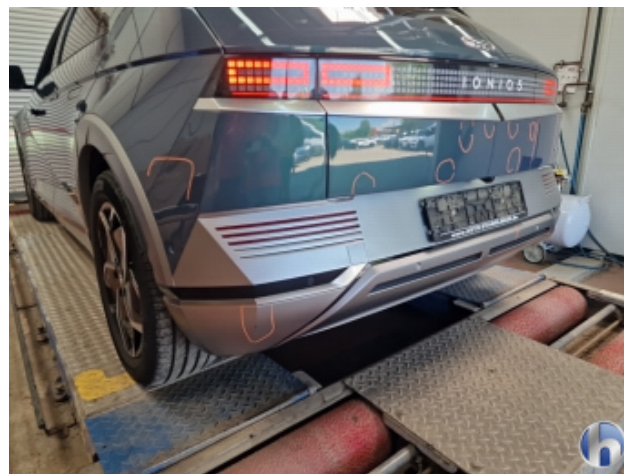
| | Bauteil | Schaden | Rep.-Art |
|---|---|---|---|
| 1. | Stoßfänger Hinten | Kratzer | Lackieren |

1. Stoßfänger Hinten  
Kratzer - Lackieren

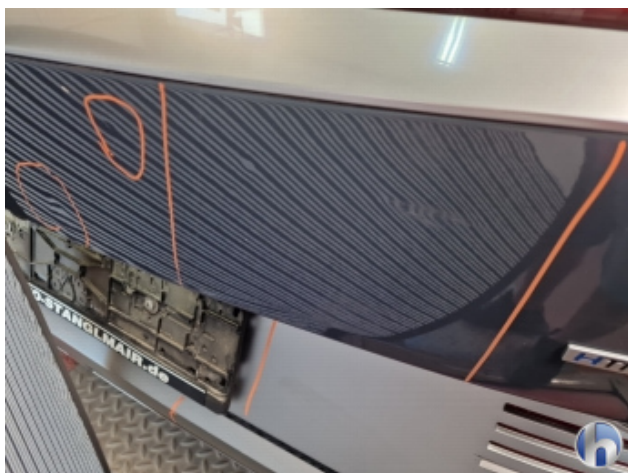
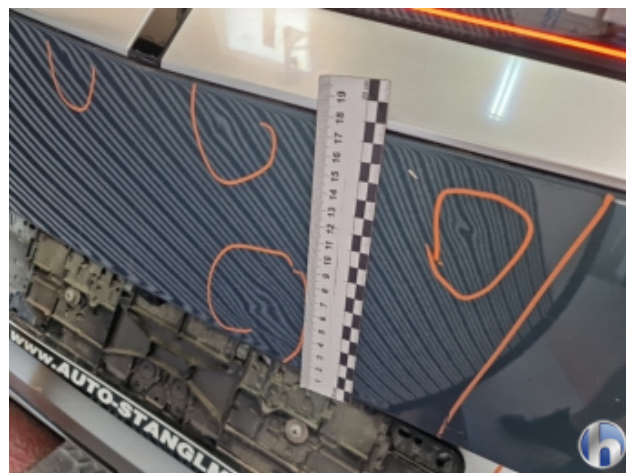
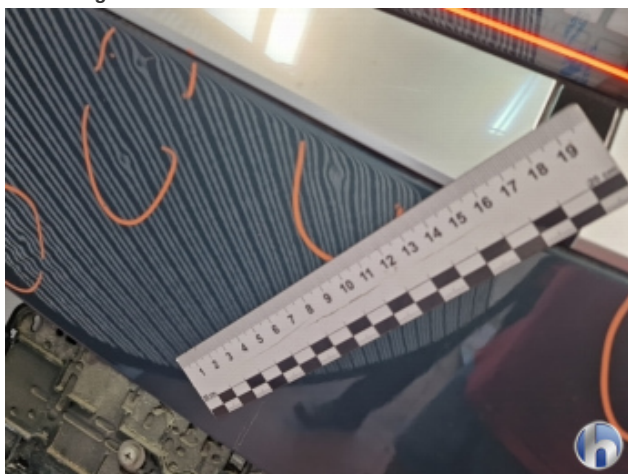
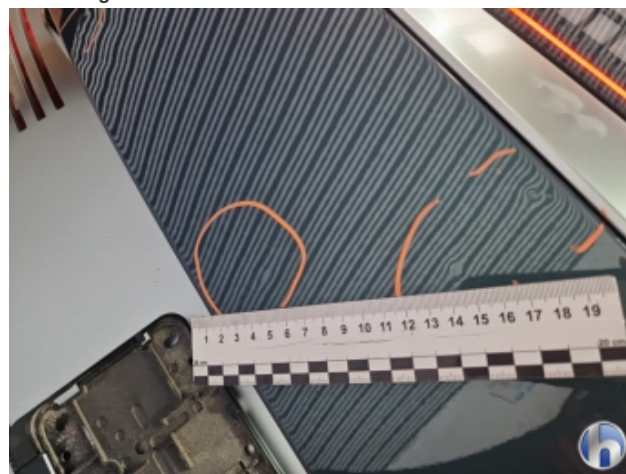
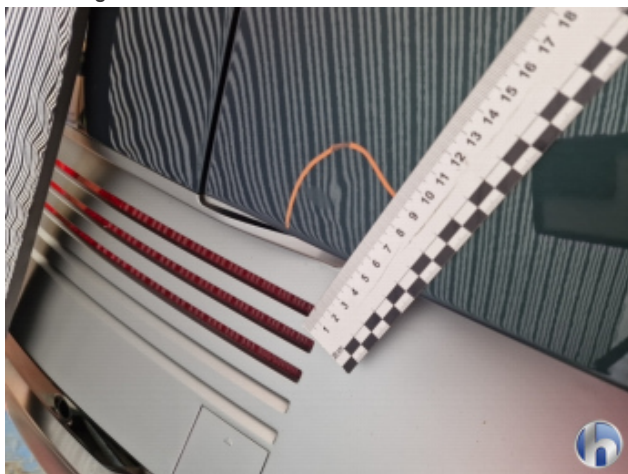
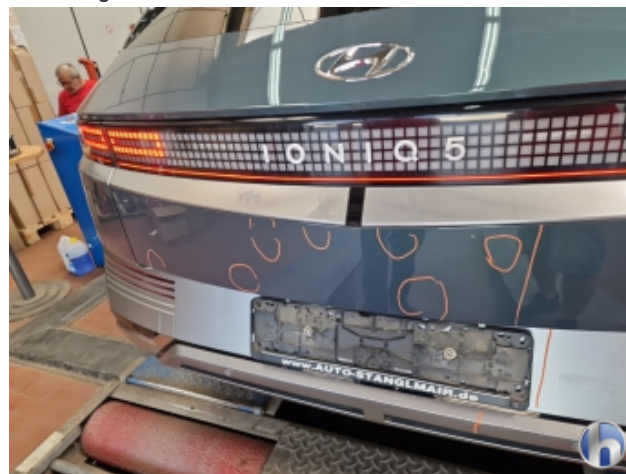
| | Bauteil | Schaden | Rep.-Art |
|---|---|---|---|
| 2. | Heckklappe | Beschädigt | Instandsetzen |

2. Heckklappe  
 Beschädigt - Instandsetzen

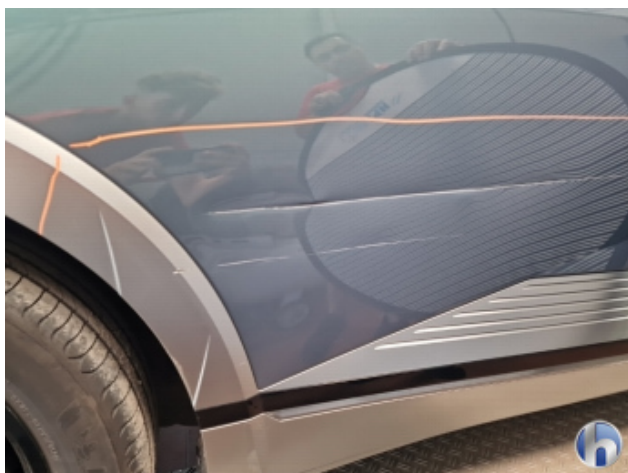
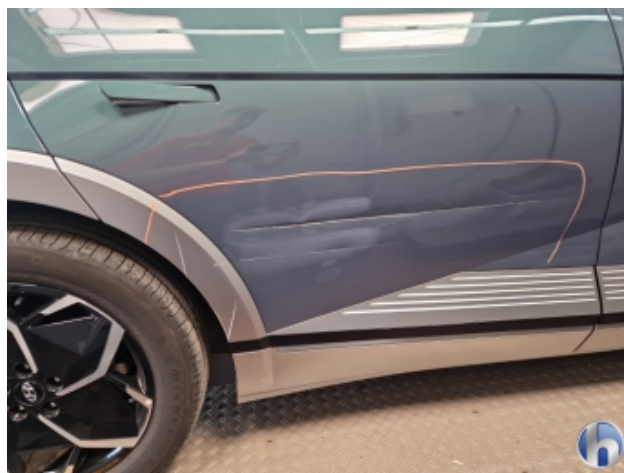
| Unfallschadenprüfung | |
|---|---|
| Bestehender Unfallschaden: | <b>Festgestellt</b><br>Am Fahrzeug wurden im Rahmen einer Sichtprüfung an der Karosserieaußenhaut unreparierte Unfallschäden festgestellt. |

| | Bauteil | Schaden | Rep.-Art |
|---|---|---|---|
| 3. | Tür Hinten - Rechts | Unfallschaden | Siehe Kalkulation |

3. Tür Hinten - Rechts  
Unfallschaden - Siehe Kalkulation

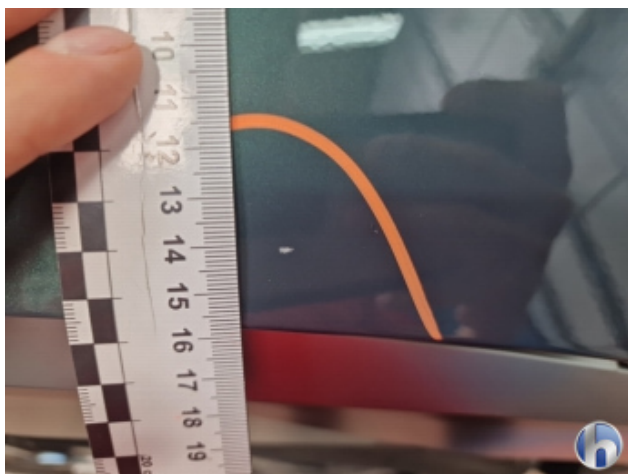
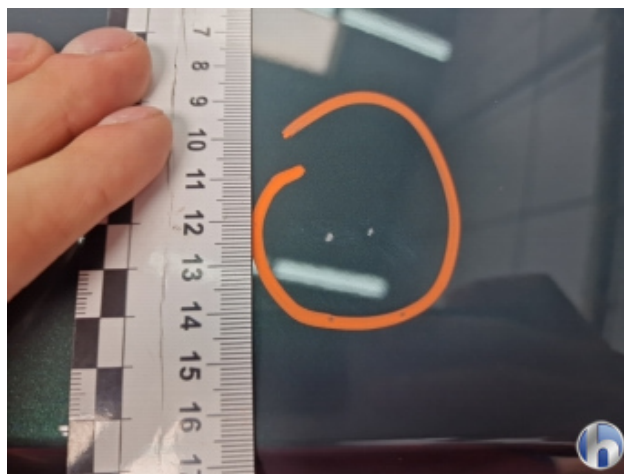
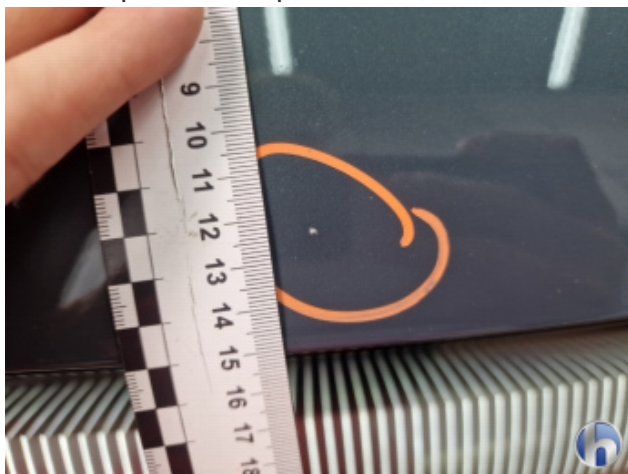
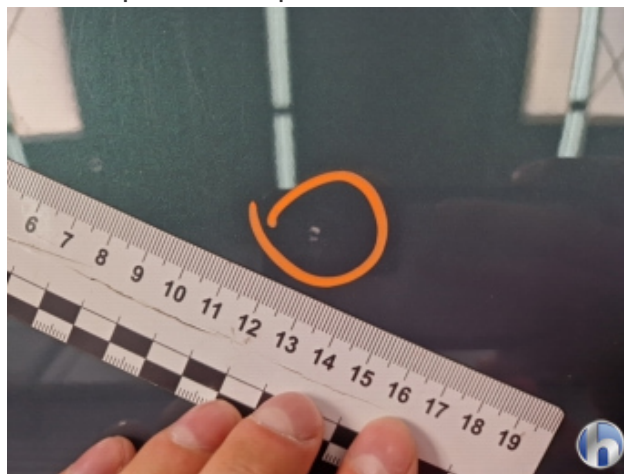
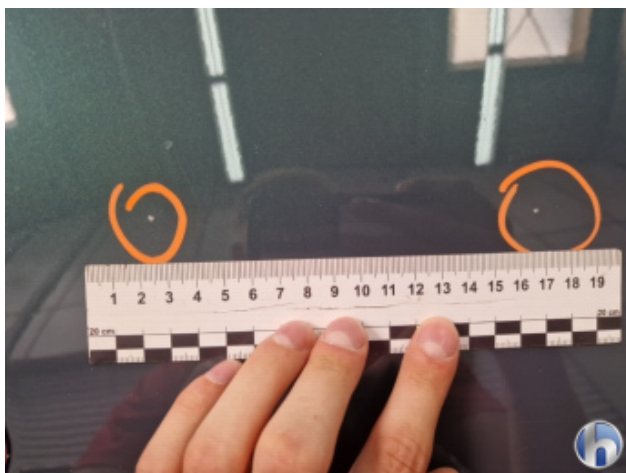
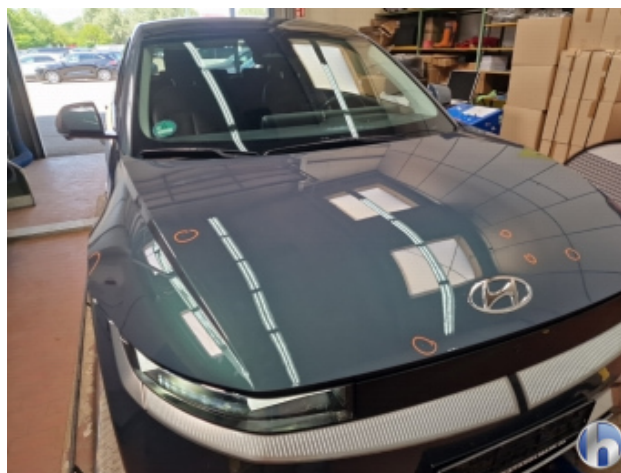
| | Bauteil | Schaden | Rep.-Art |
|---|---|---|---|
| 4. | Motorhaube | Gebrauchsspuren | Ohne Reparatur |

4. Motorhaube  
Gebrauchsspuren - Ohne Reparatur

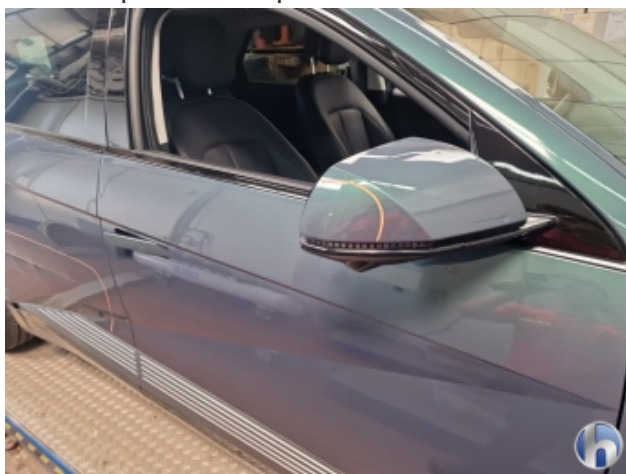
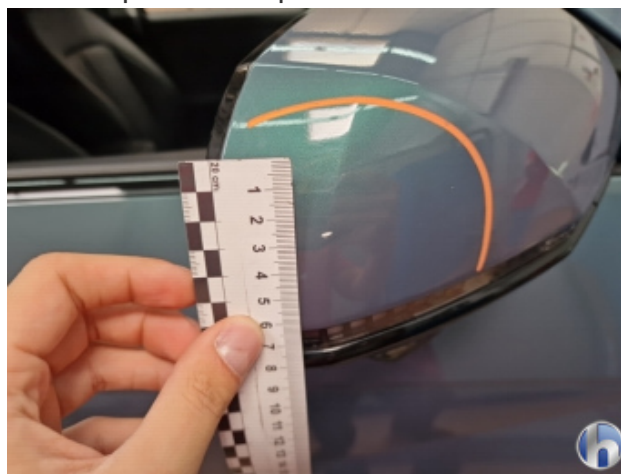
| | Bauteil | Schaden | Rep.-Art |
|---|---|---|---|
| 5. | Außenspiegel Gehäuse - Rechts | Gebrauchsspuren | Ohne Reparatur |

5. Außenspiegel Gehäuse - Rechts  
Gebrauchsspuren - Ohne Reparatur

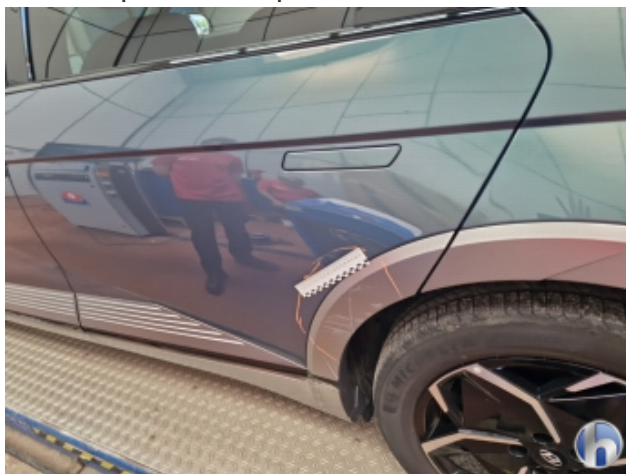
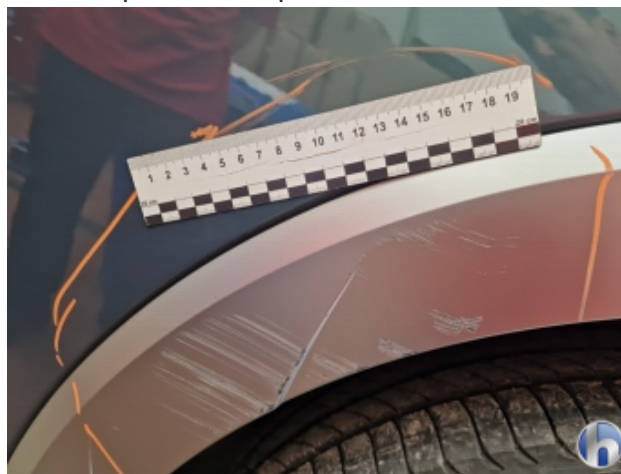
| | Bauteil | Schaden | Rep.-Art |
|---|---|---|---|
| 6. | Seitenverkleidung li.hi. | Abschürfung | Lackieren |

6. Seitenverkleidung li.hi.  
Abschürfung - Lackieren
