LVV Nr 347283  
Hersteller Audi  
Model A6  
Variante DE - Kb5 40 2.0 TDI EU6d, basis, 2020 - 2023 2.0 40 TDI MHEV  
Listenpreis 52.369,75  
VIN WAUZZZF21MN058716  
Erstzulassungsdatum 1.3.2021  
Kennzeichen MTK R7929

# Zustandsbericht / Minderwertgutachten

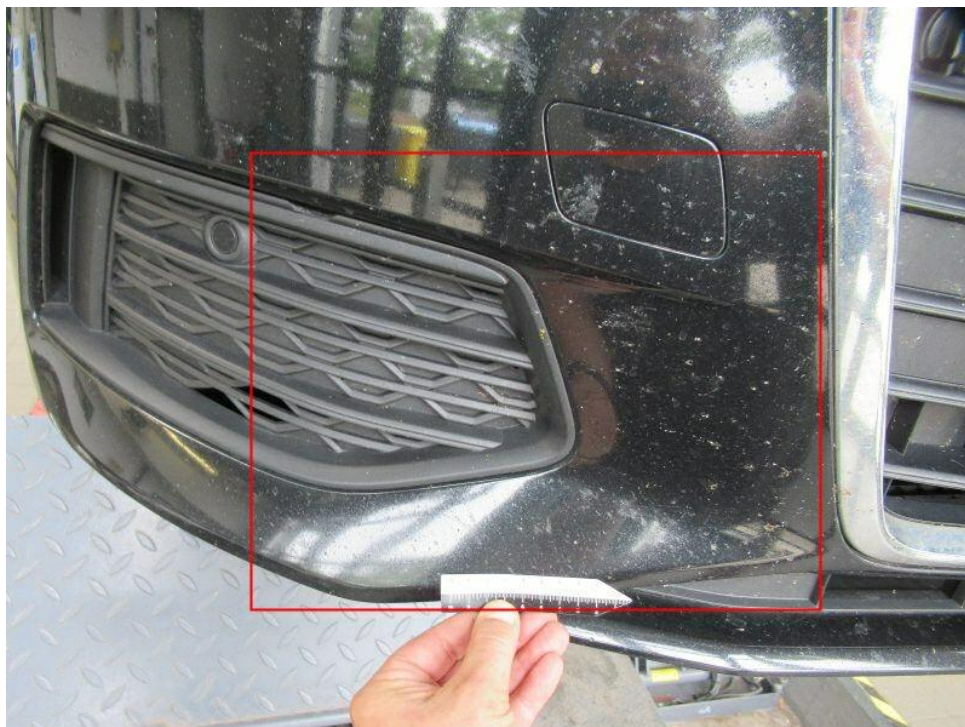
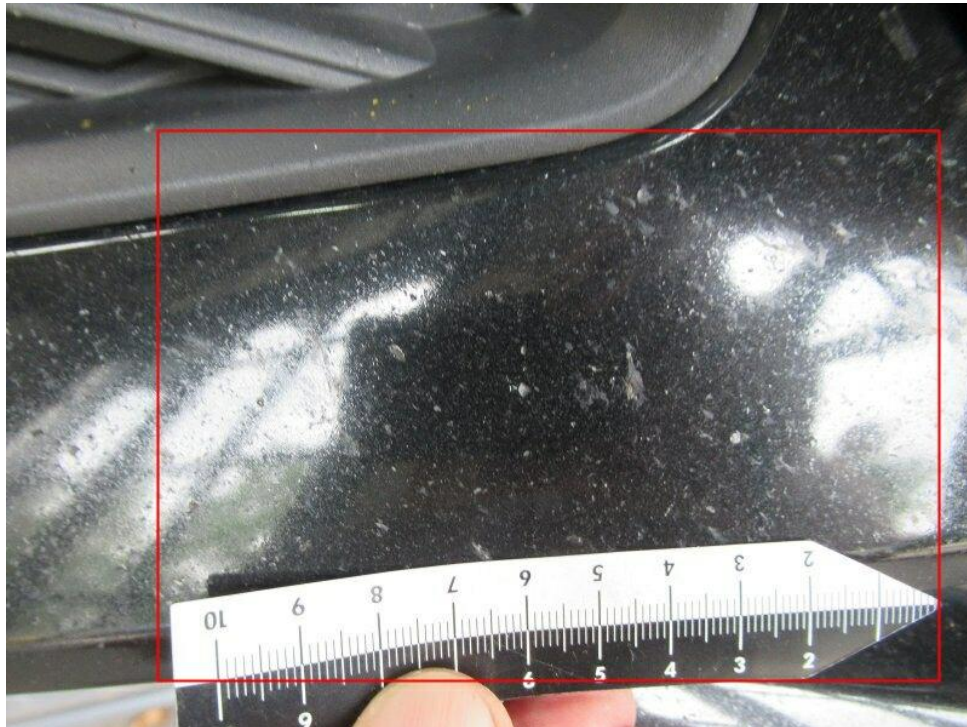
Bild 14 : Stoßfänger vorne Lackierung, viele Steinschläge, lackieren mit Lackaufbau

Bild 15 : Stoßfänger vorne Lackierung, viele Steinschläge, lackieren mit Lackaufbau

1. Hauptscheinwerfer rechts mit Verschrammung, erneuern (Bild 17, 18)
2. Haltbarkeit der Füllflasche (Tire Fit) abgelaufen, erneuern (Bild 19)
3. Tür hinten links, eingedellt, smart repair (Bild 20, 21, 22)
4. Stoßfänger vorne Lackierung, viele Steinschläge, lackieren mit Lackaufbau (Bild 14, 15)

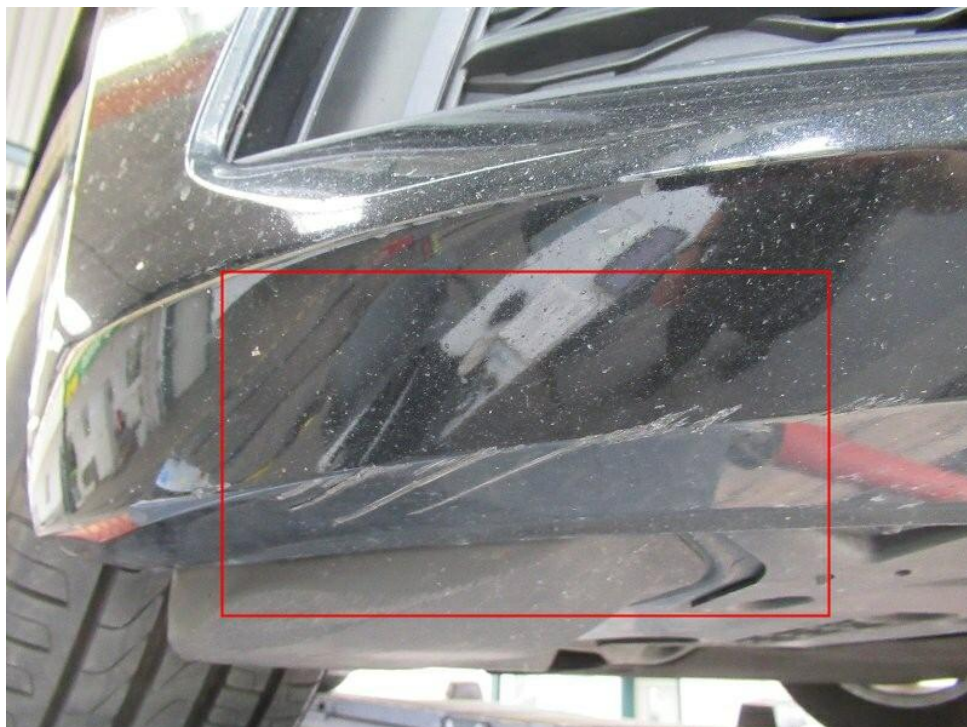
Bild 16 : Stoßfänger vorne Lackierung, Kratzer und viele Steinschläge, lackieren mit Lackaufbau

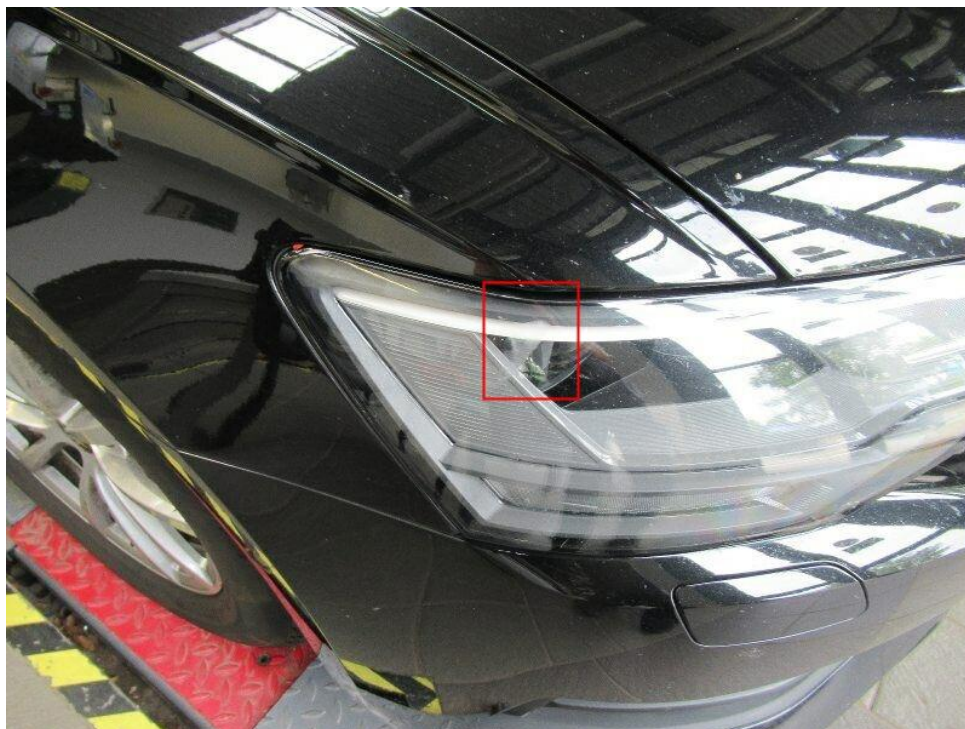
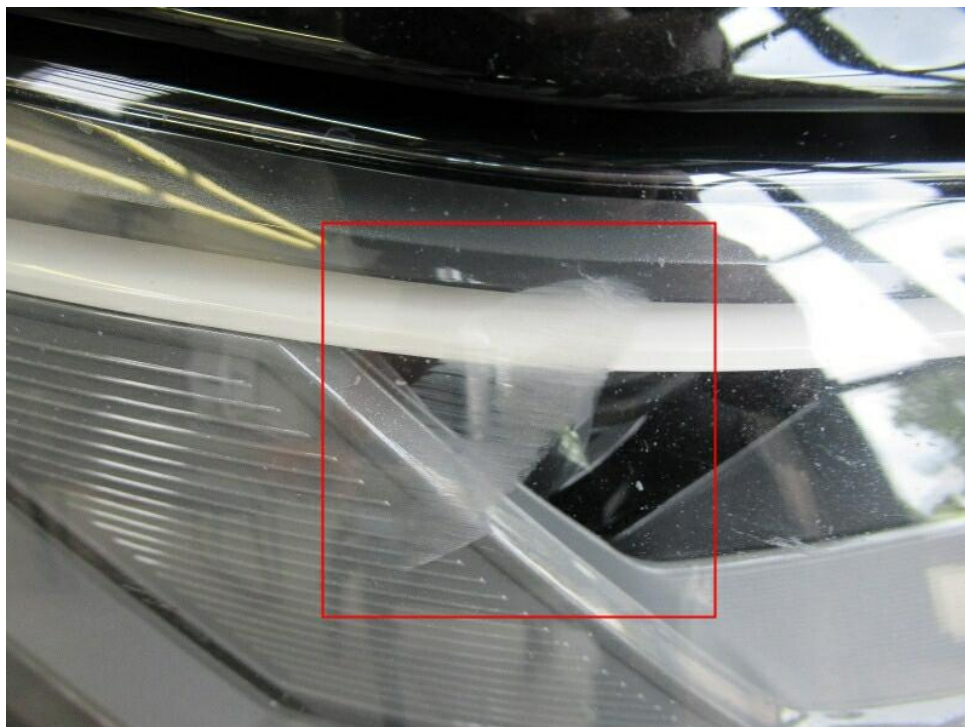
Bild 17 :    Hauptscheinwerfer rechts mit Verschrammung

Bild 18 :    Hauptscheinwerfer rechts mit Verschrammung

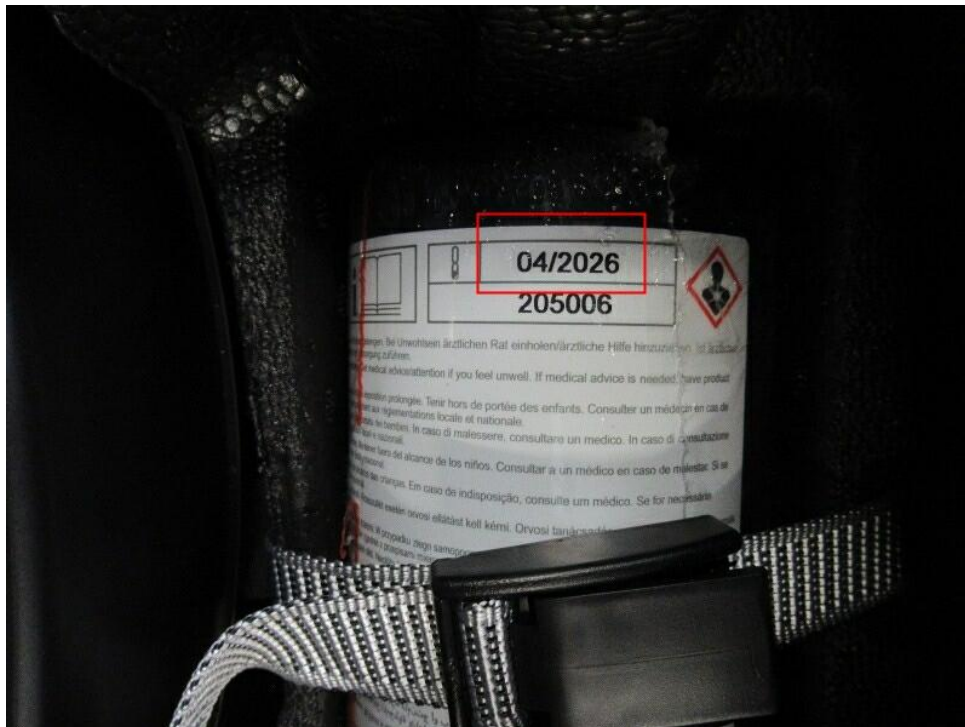
Bild 19 : Haltbarkeit der Füllflasche (Tire Fit) abgelaufen

| Achse | Reifenbezeichnung | Hersteller/Typ | Art | Profiltiefe |
|---|---|---|---|---|
| Pannenset | Füllflasche haltbar bis 04 / 2026 | | | |

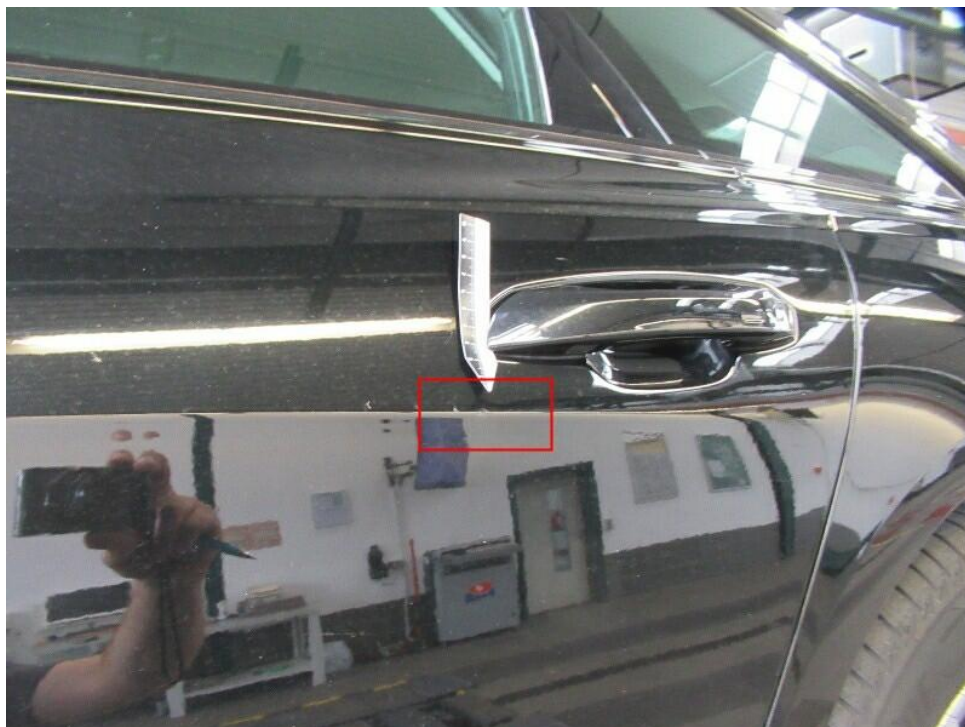
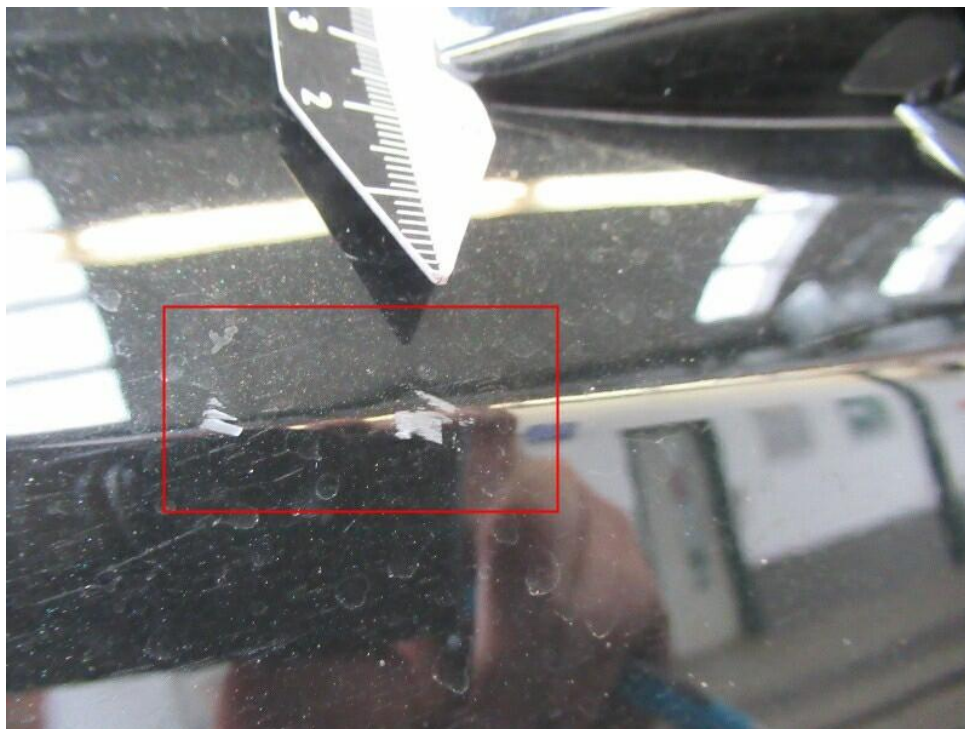
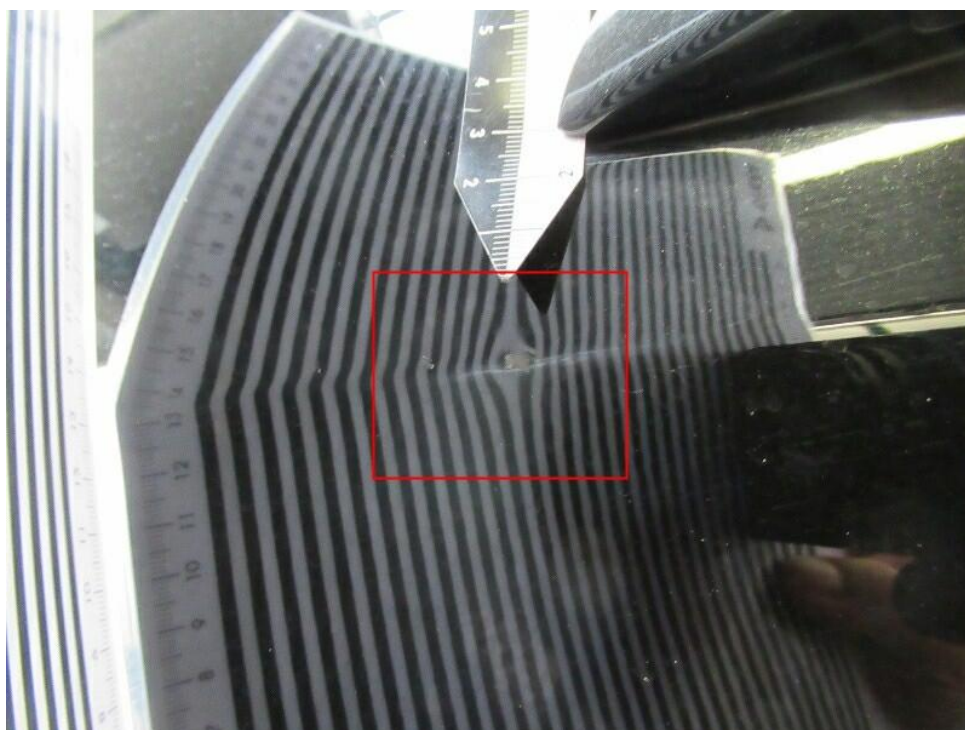
Bild 20 : Tür hinten links, eingedellt, smart repair

Bild 21 : Tür hinten links, eingedellt, smart repair

Bild 22 : Tür hinten links, eingedellt, smart repair

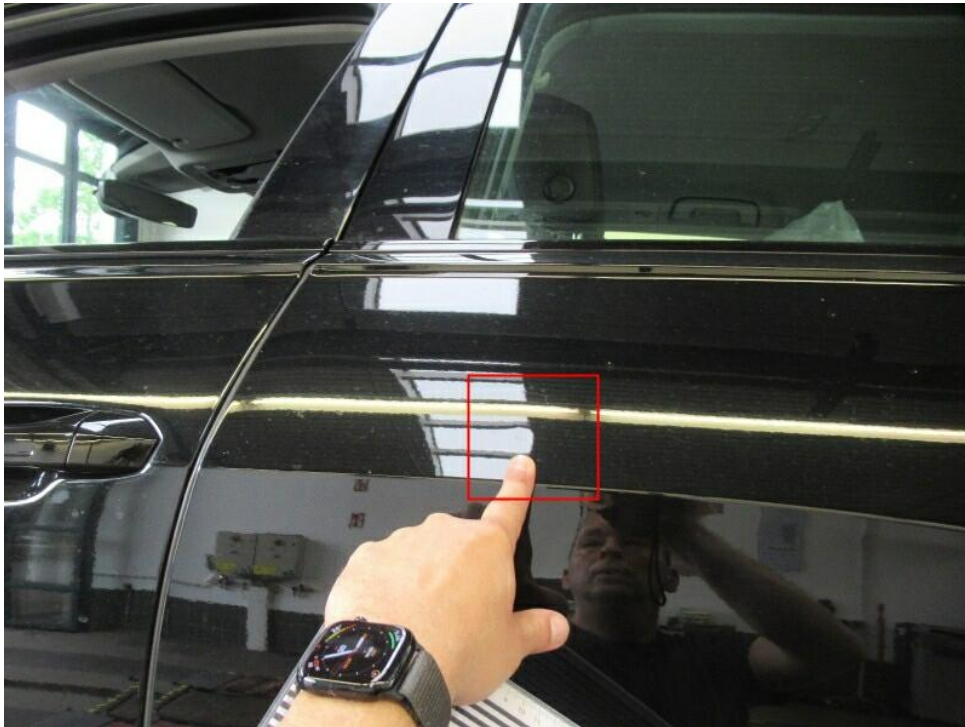
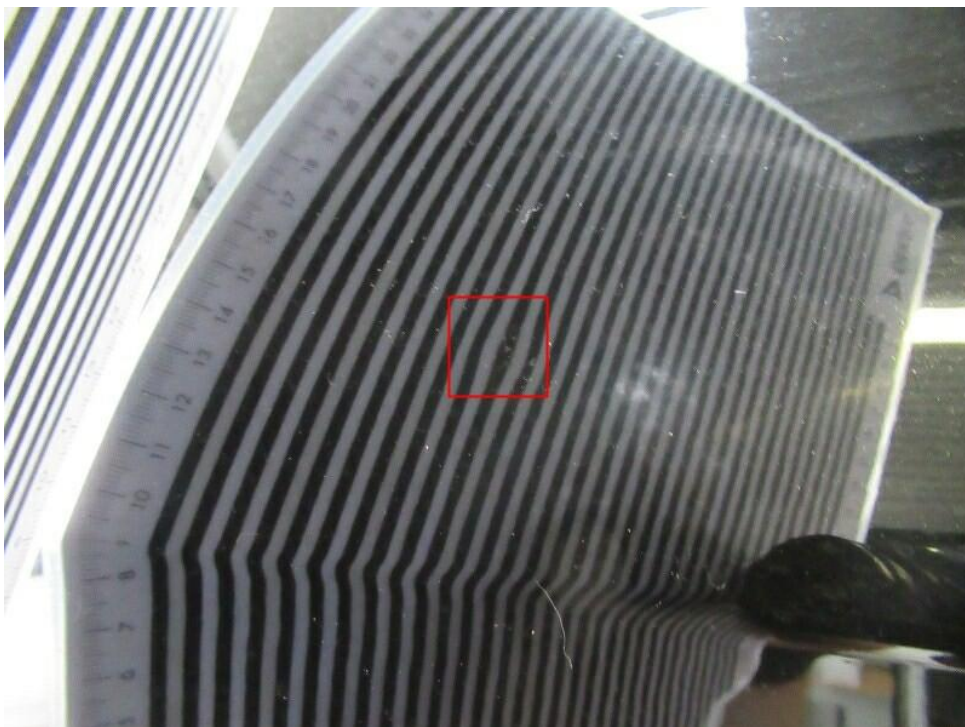
Bild 23 : Tür hinten links, eingedellt, Gebrauchsspur

Bild 24 : Tür hinten links, eingedellt, Gebrauchsspur

Tür hinten links, eingedellt, Gebrauchsspur  
(Bild 23, 24)

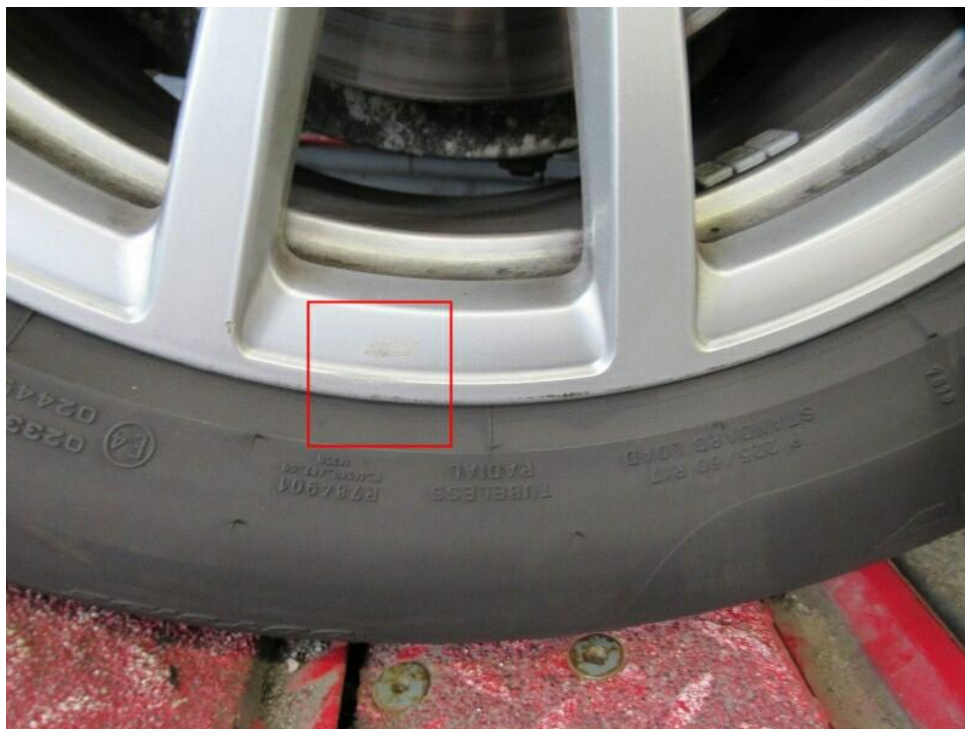
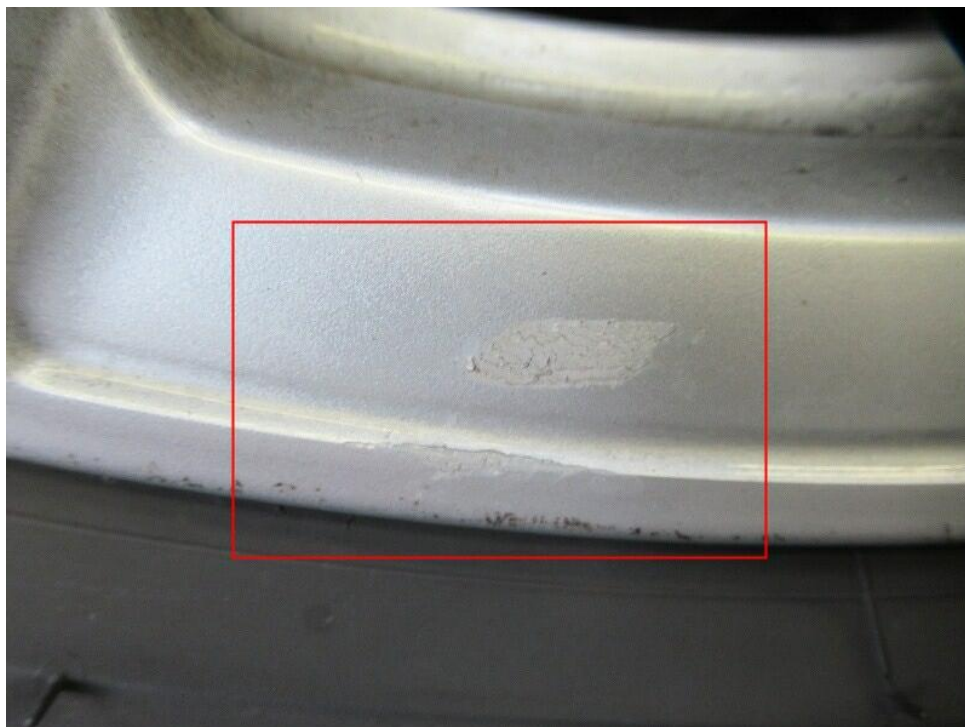
Bild 25 : Felge vorne links, zerkratzt, Gebrauchsspur

Bild 26 : Felge vorne links, zerkratzt, Gebrauchsspur

Felge vorne links, zerkratzt, Gebrauchsspur  
(Bild 25, 26)
