WBA6N31040FL75914

## Zustandsbericht

Inspection date: 16 Jun 2026  
**Protocol number: 45963900**  
Delivery date: 16 Jun 2026

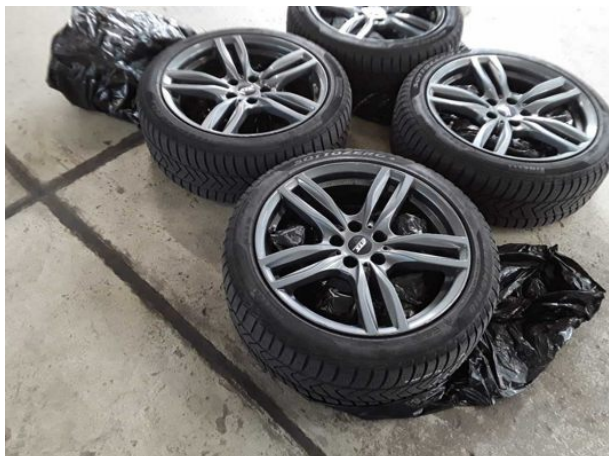
| No. | Component group | Description |
|---|---|---|
| 2 | 2nd wheel set | 2 tyres - Damaged - No deduction |

**Damage #2:** 2nd wheel set: 2 tyres - Damaged - No deduction

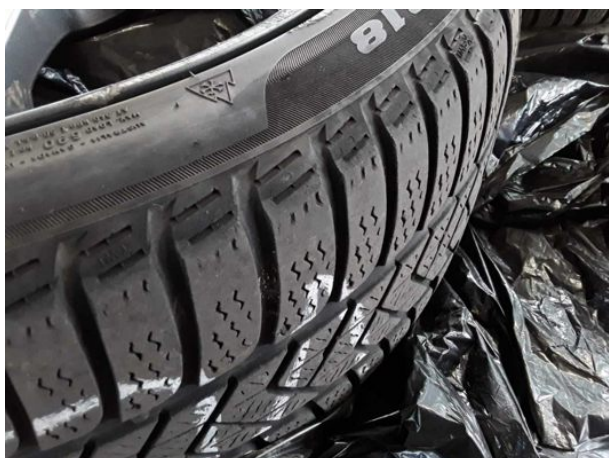
**Damage #2:** 2nd wheel set: 2 tyres - Damaged - No deduction

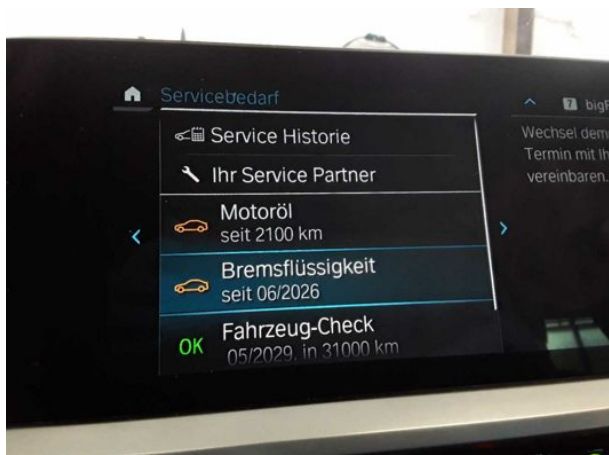
**Damage #3:** Braking system: Brake fluid - Due - Replace

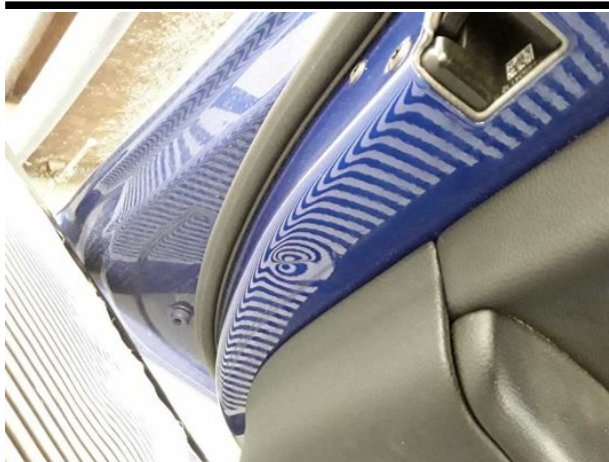
| No. | Component group | Description |
|---|---|---|
| 4 | Door - front left side | Door - dent(s) - Smooth repair work |

**Damage #4:** Door - front left side: Door - dent(s) - Smooth repair work

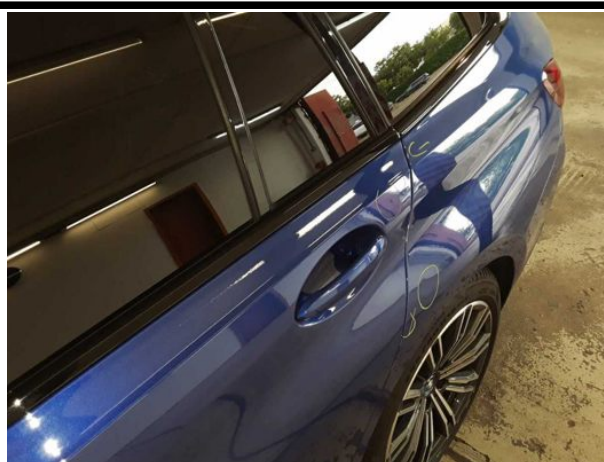
| No. | Component group | Description |
|---|---|---|
| 5 | Door - rear left side | Door - dent(s) - Smooth repair work |

**Damage #5:** Door - rear left side: Door - dent(s) - Smooth repair work

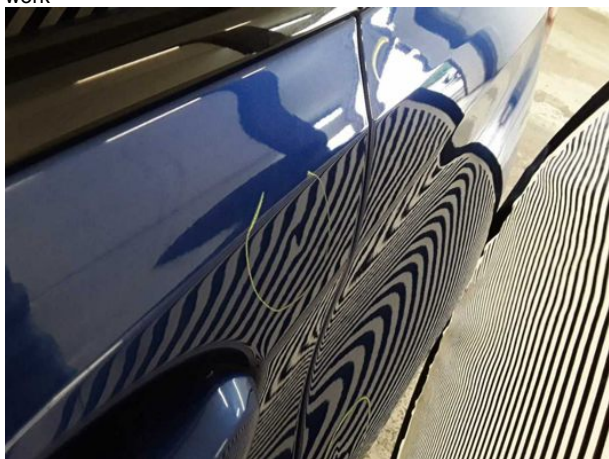
**Damage #5:** Door - rear left side: Door - dent(s) - Smooth repair work

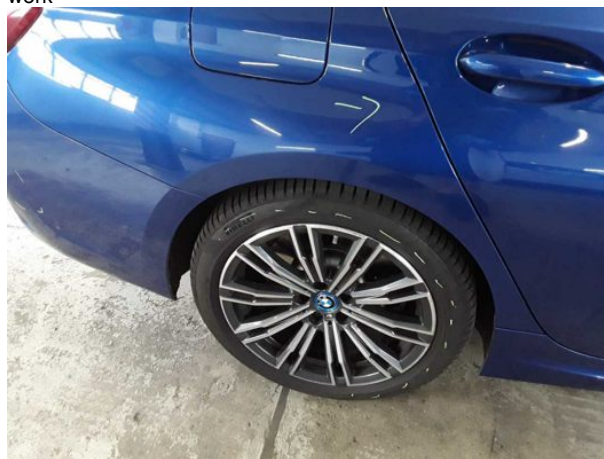
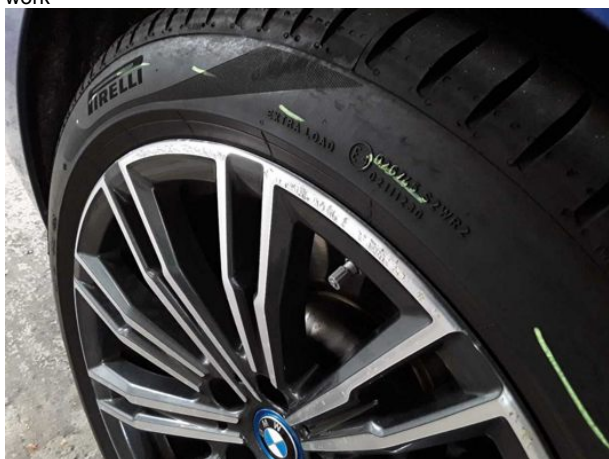
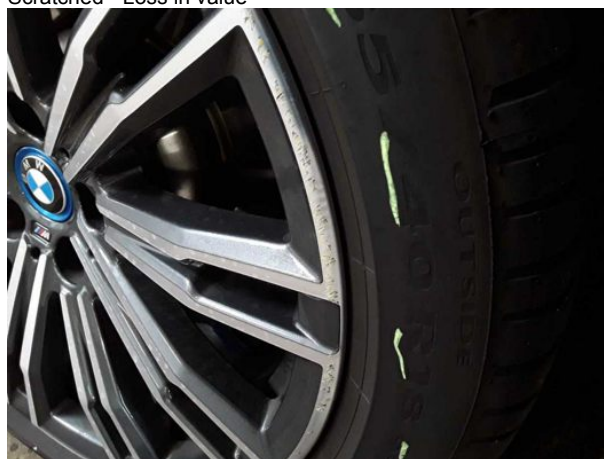
| No. | Component group | Description |
|---|---|---|
| 6 | Wheel / tyres | Alloy rim - rear right side - Scratched - Loss in value |

**Damage #6:** Wheel / tyres: Alloy rim - rear right side - Scratched - Loss in value

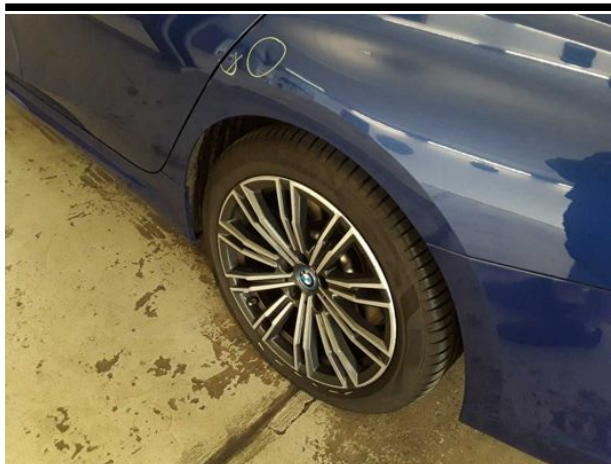
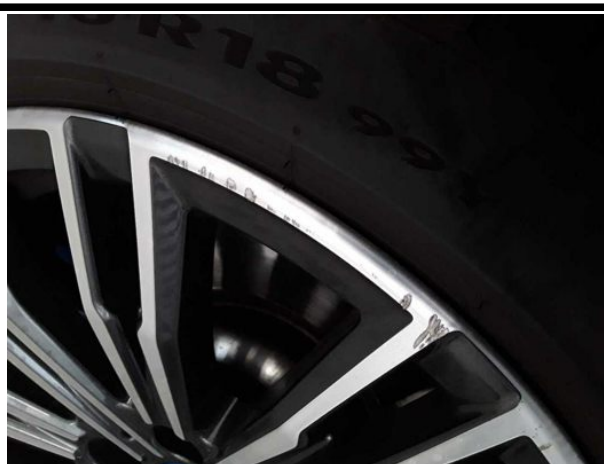
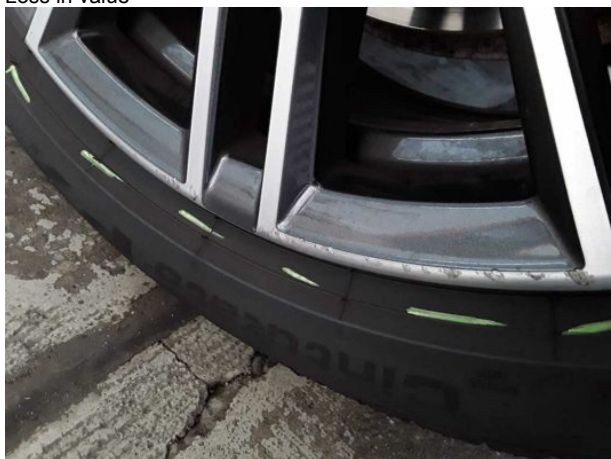
| No. | Component group | Description |
|---|---|---|
| 7 | Wheel / tyres | Alloy rim - rear left side - Scratched - Loss in value |

**Damage #7:** Wheel / tyres: Alloy rim - rear left side - Scratched - Loss in value

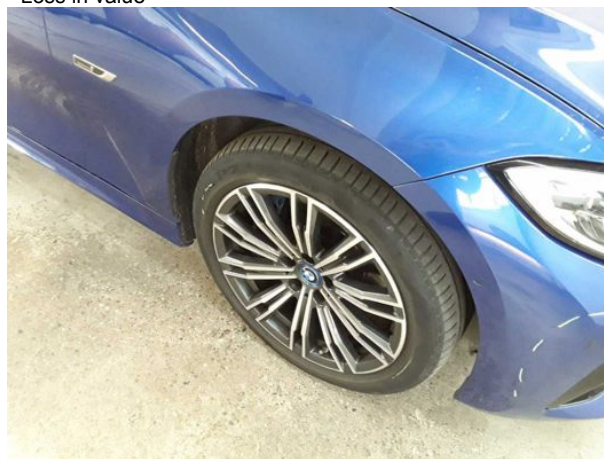
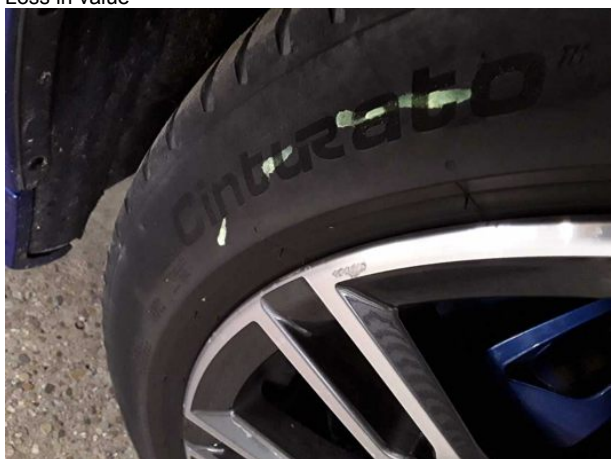
| No. | Component group | Description |
|---|---|---|
| 8 | Wheel / tyres | Alloy rim - front right side - Scratched - Loss in value |

**Damage #8:** Wheel / tyres: Alloy rim - front right side - Scratched - Loss in value

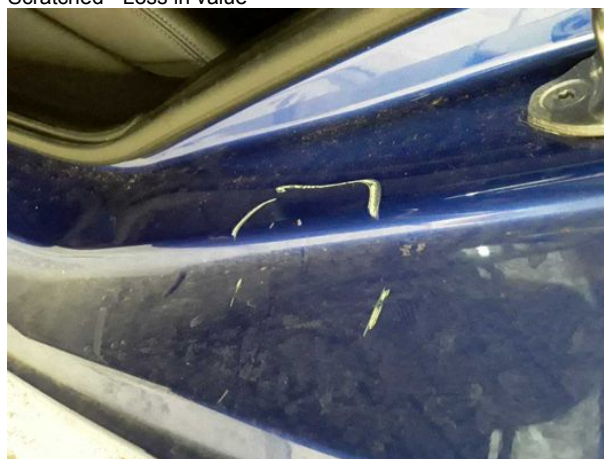
| No. | Component group | Description |
|---|---|---|
| 9 | Side panel - rear left side | Sill - Scratched - Smart repair |

**Damage #9:** Side panel - rear left side: Sill - Scratched - Smart repair

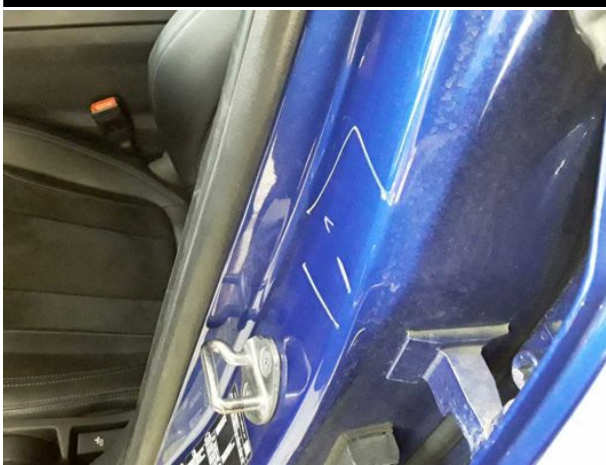
| No. | Component group | Description |
|---|---|---|
| 10 | Sill - left side | Sill - Scratched - Smart repair |

**Damage #10:** Sill - left side: Sill - Scratched - Smart repair

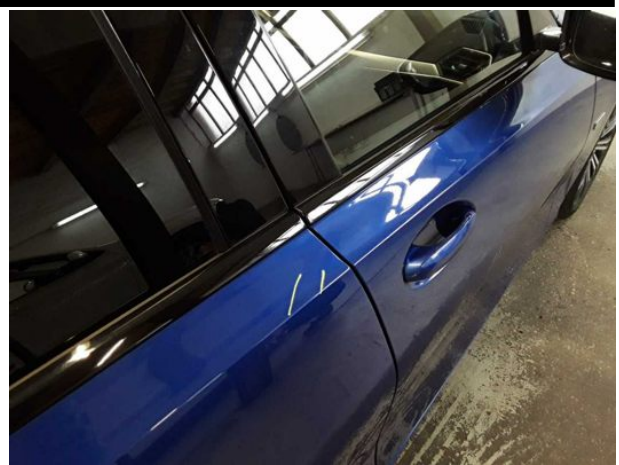
| No. | Component group | Description |
|---|---|---|
| 11 | Door - rear right side | Door - Scratched - Smart repair |

**Damage #11:** Door - rear right side: Door - Scratched - Smart repair

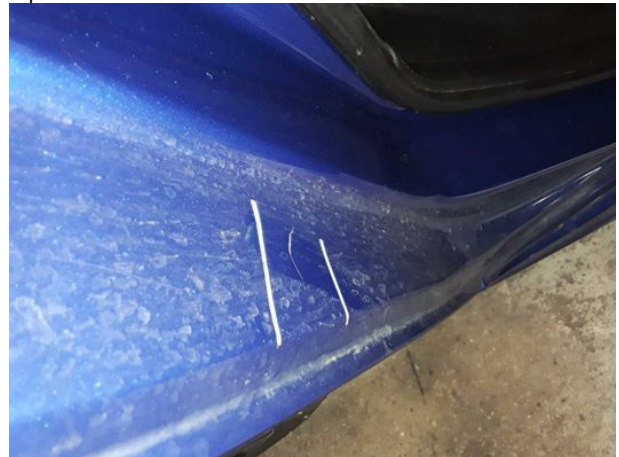
| No. | Component group | Description |
|---|---|---|
| 12 | Side panel - rear right side | Sill - Scratched - Smart repair |

**Damage #12:** Side panel - rear right side: Sill - Scratched - Smart repair

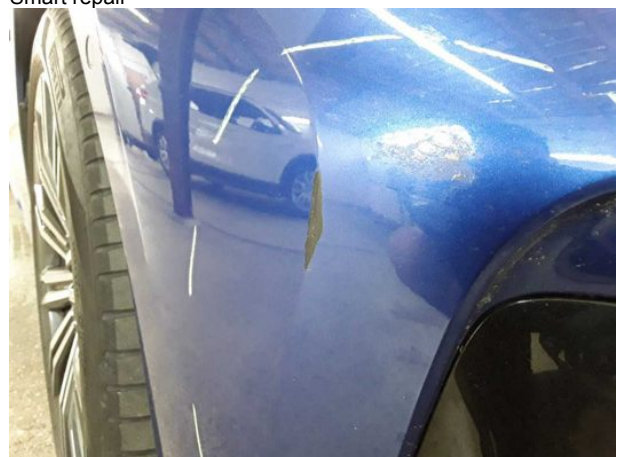
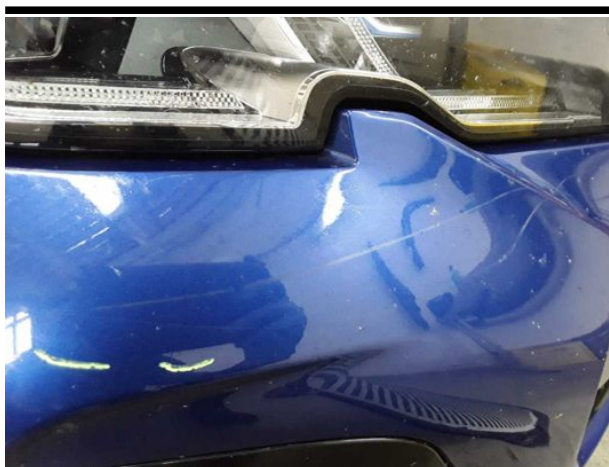
| No. | Component group | Description |
|---|---|---|
| 13 | Front bumper | Front bumper - Scratched - Smart repair |

**Damage #13:** Front bumper: Front bumper - Scratched - Smart repair

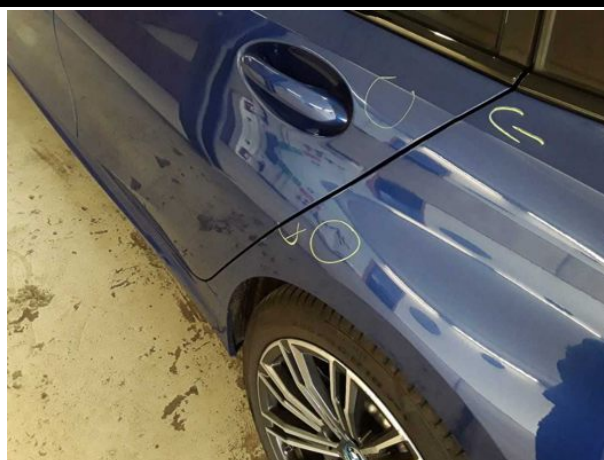
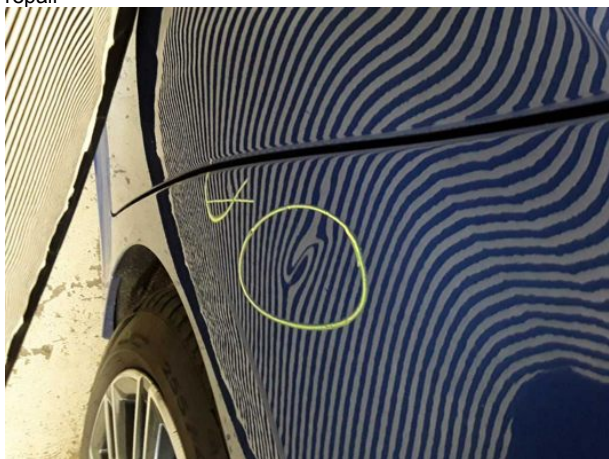
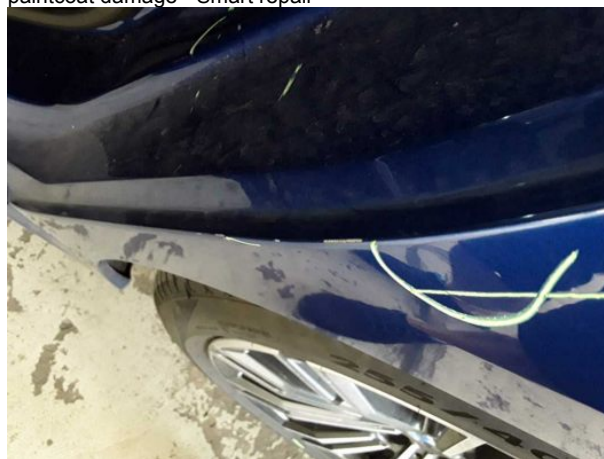
| No. | Component group | Description |
|---|---|---|
| 14 | Side panel - rear left side | Side panel - Dent / paintcoat damage - Smart repair |

**Damage #14:** Side panel - rear left side: Side panel - Dent / paintcoat damage - Smart repair

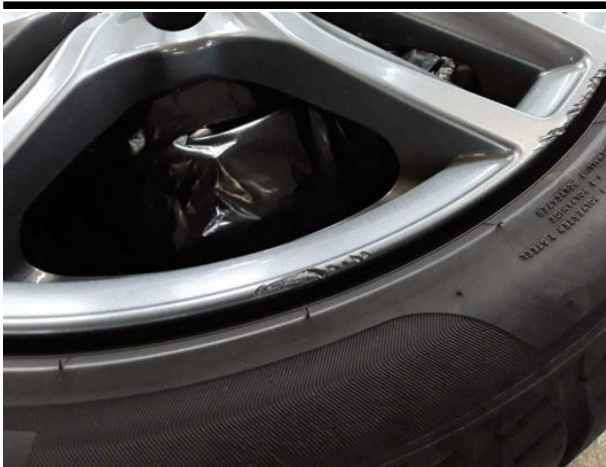
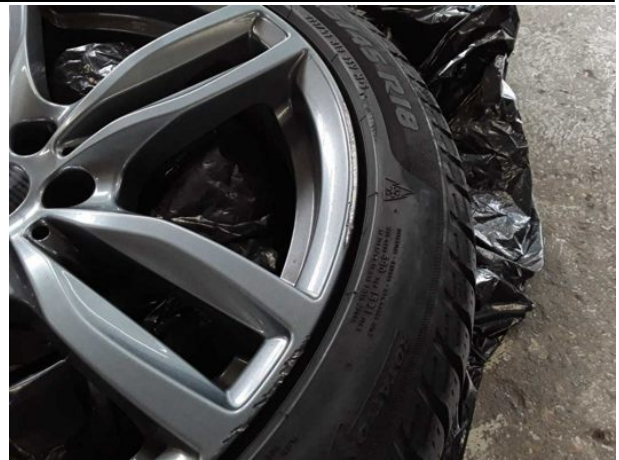
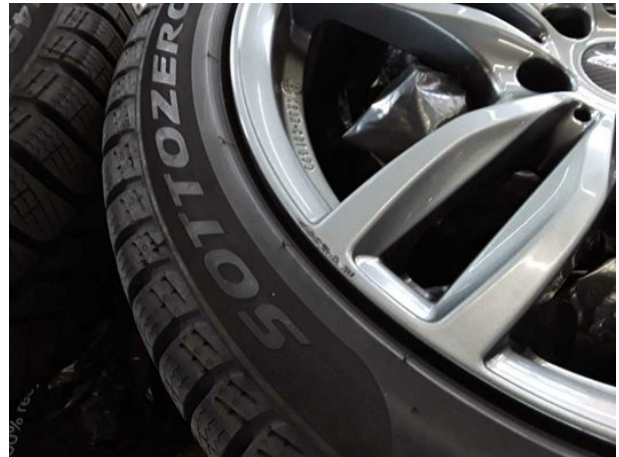
| No. | Component group | Description |
|---|---|---|
| 16 | 2nd wheel set | 3 alloy rims - Scratched - Loss in value |

**Damage #16:** 2nd wheel set: 3 alloy rims - Scratched - Loss in value

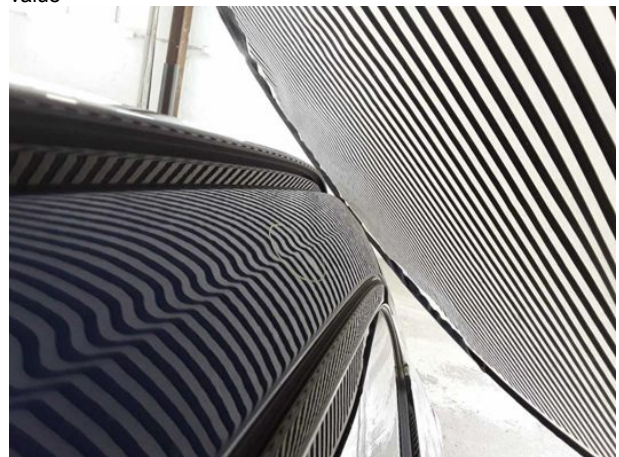
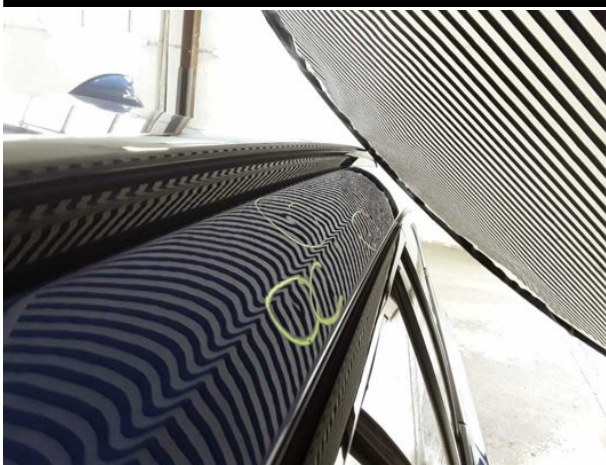
| No. | Component group | Description |
|---|---|---|
| 17 | Roof | Roof rail - left side - dent(s) - Smooth repair work |

**Damage #17:** Roof: Roof rail - left side - dent(s) - Smooth repair work

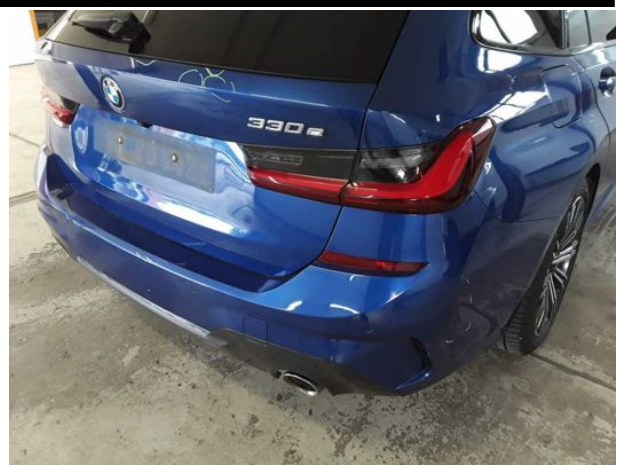
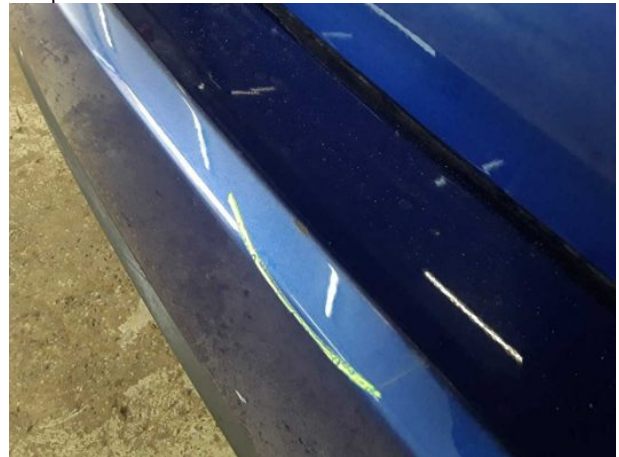
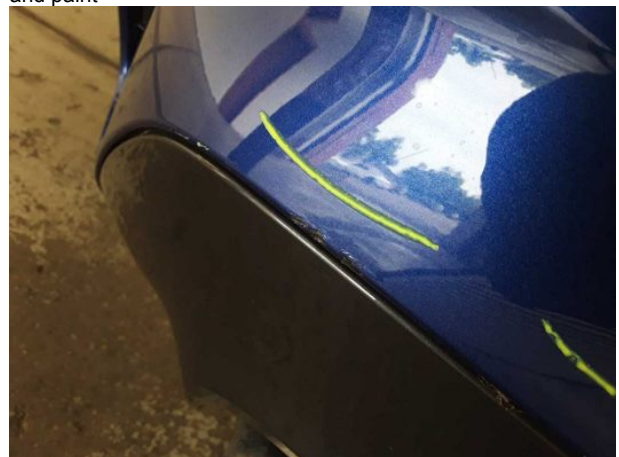
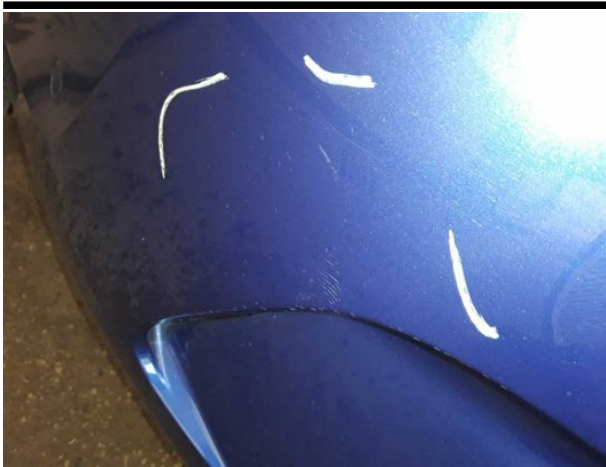
| No. | Component group | Description |
|---|---|---|
| 18 | Rear bumper | Rear bumper - Scratched - Repair and paint |

**Damage #18:** Rear bumper: Rear bumper - Scratched - Repair and paint

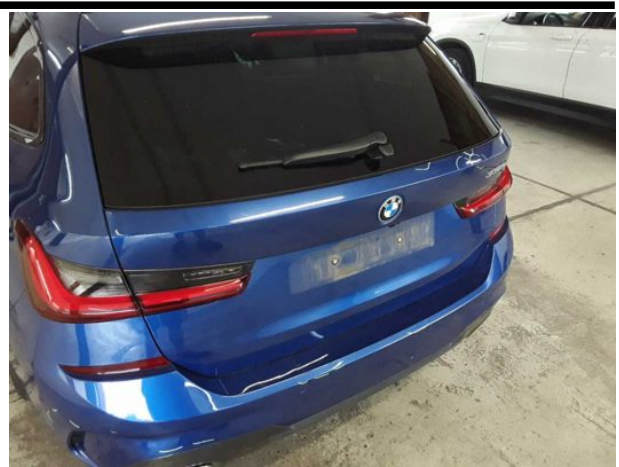
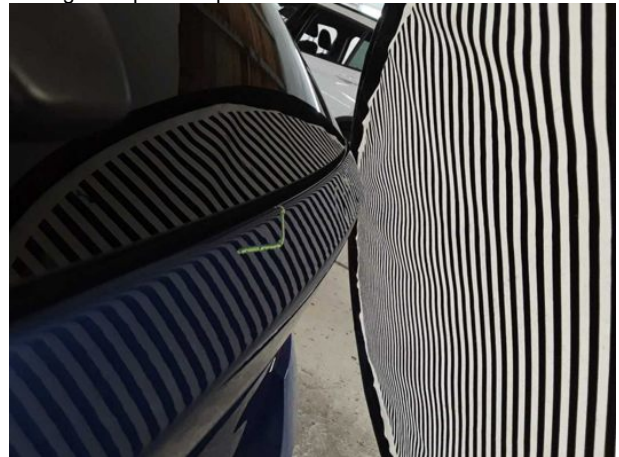
| No. | Component group | Description |
|---|---|---|
| 19 | Boot lid / rear door | Boot lid - Dent / paintcoat damage - Repair and paint |

**Damage #19:** Boot lid / rear door: Boot lid - Dent / paintcoat damage - Repair and paint
