Zustandsbericht

Besichtigungsdatum: 08.06.2026

Hersteller / Modell	Tesla Model Y Long Range Dual Motor AWD		
Kennzeichen		Fahrgestellnummer	XP7YGCEK5PB069674
Erstzulassung	20.03.2023	Laufleistung (abgelesen)	123.723 km
HSN/TSN	1480 / ABD 00022	Kraftstoffart / Zylinder	Elektro / 0
Fahrzeugart	PKW Limousine	Antriebsart	Allradantrieb
Schadstoffklasse	2017/1151;WLTP;reine Elektr...	Getriebe / Anzahl Gänge	Direktantrieb
Farbe	Schwarz Uni	Besichtigungszustand	bedingt: Licht/Nässe/Schmutz
Leistung / Hubraum	153 kW / 0 ccm	Nächste HU	03/2027
Wartungsheft / Nachweis	digitaler Nachweis / vollständig	Restlauf bis Service	0 Tag(e)
Letzte Wartung		Polsterart	Leder
Vorschaden	Keine Feststellbar	Polsterfarbe	Schwarz
Nachlackierung	Feststellbar	zul. Gesamtgewicht	2.518 kg
Dokumente	ZB I vorhanden (Kopie)	Anzahl Halter	1
Schlüssel soll/ist	2/1	Anzahl Sitze / Türen	5 / 5
Vertragsnummer	52092088	Re-Import	Nein

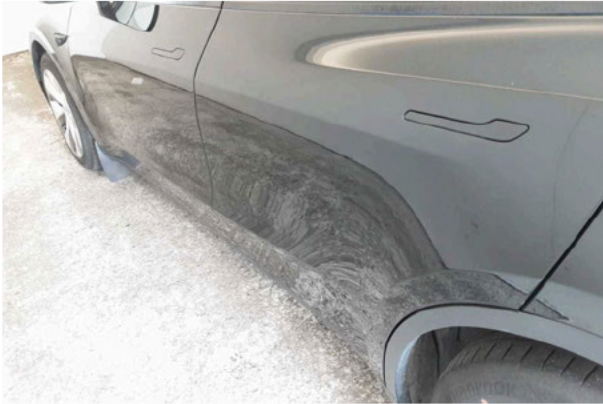
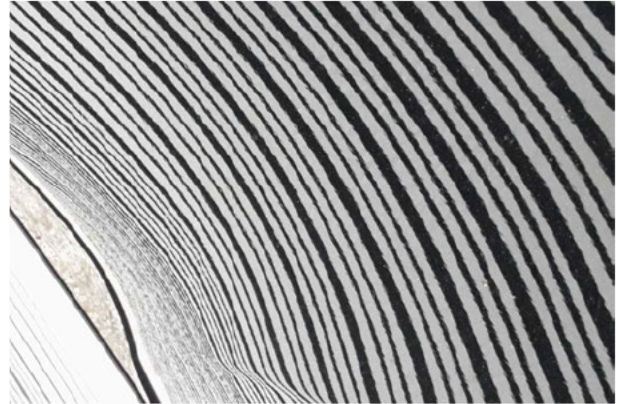
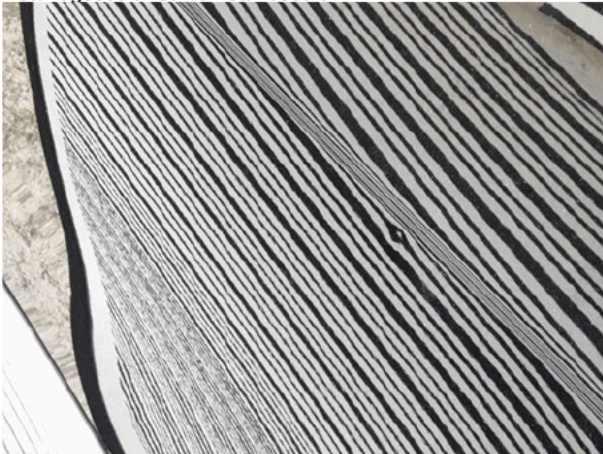
Beschädigung #1: Tür hinten links: Tür - nicht fachgerecht
instandgesetzt - sanft instandsetzen

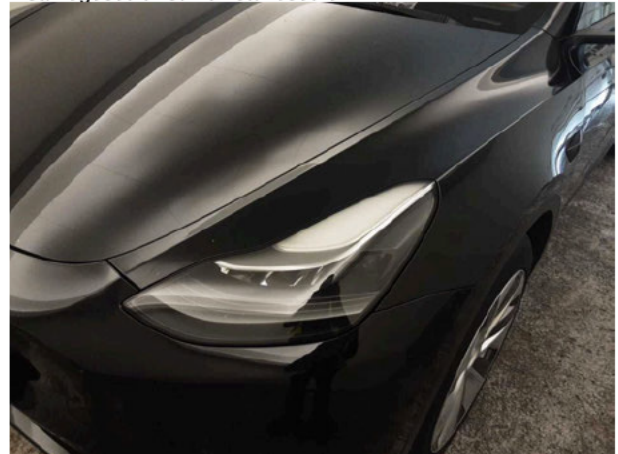
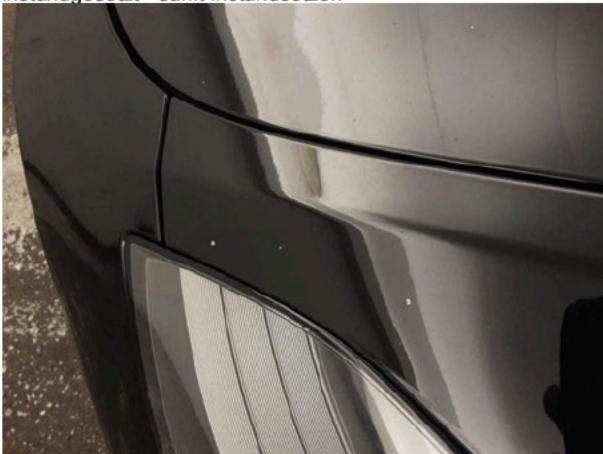
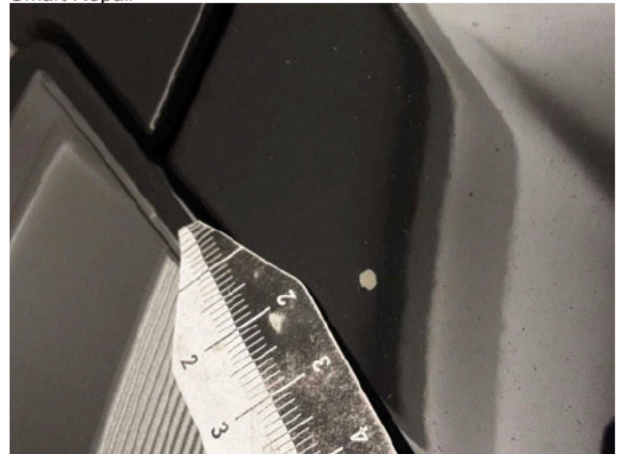
Beschädigung #2: Kotflügel links: Kotflügel links - Steinschlag -
Smart Repair

Beschädigung #2: Kotflügel links: Kotflügel links - Steinschlag - Smart
Repair

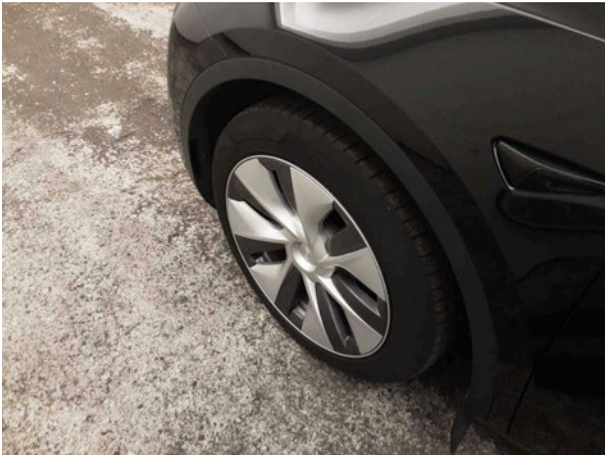
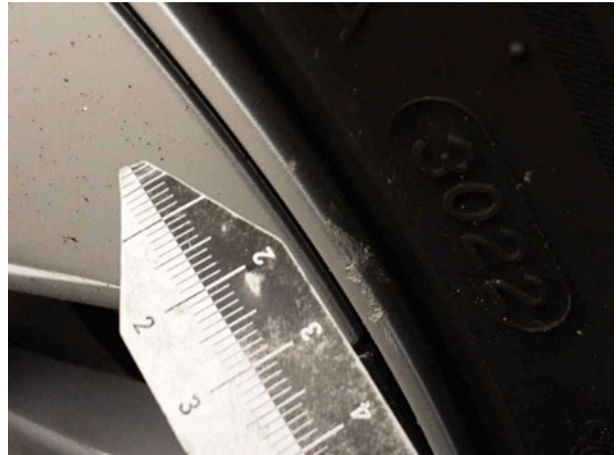
Beschädigung #3: Rad/Reifen: Leichtmetallfelge vorn links - verkratzt...
verschürft - Wertminderung

Beschädigung #3: Rad/Reifen: Leichtmetallfelge vorn links -
verkratzt / verschürft - Wertminderung

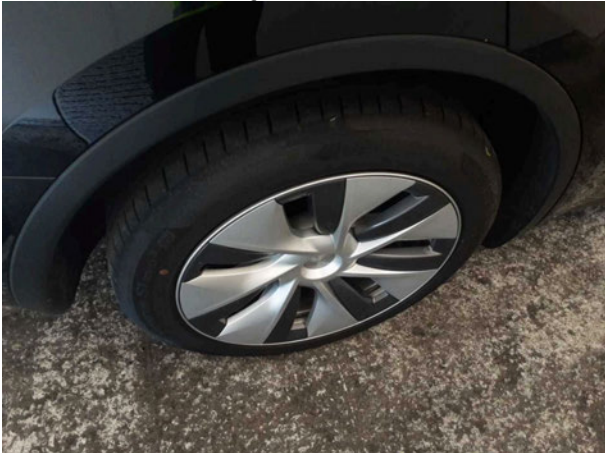
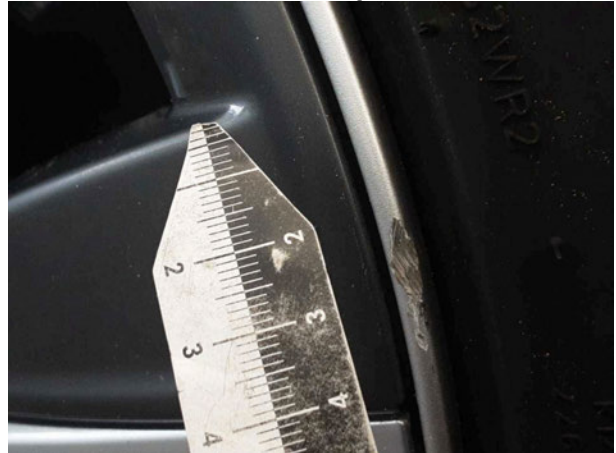
Beschädigung #4: Rad/Reifen: Leichtmetallfelge hinten rechts -
verkratzt / verschürft - Wertminderung

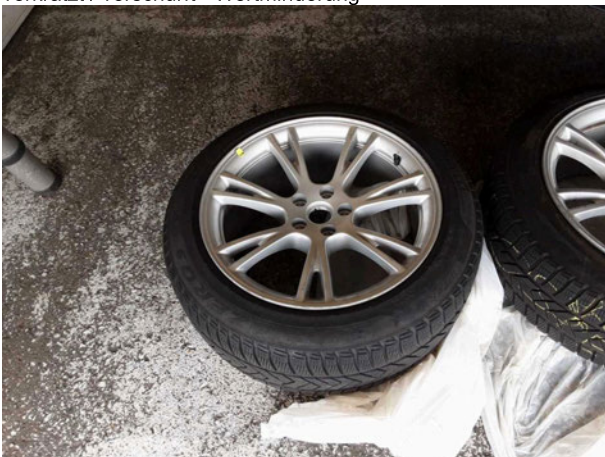
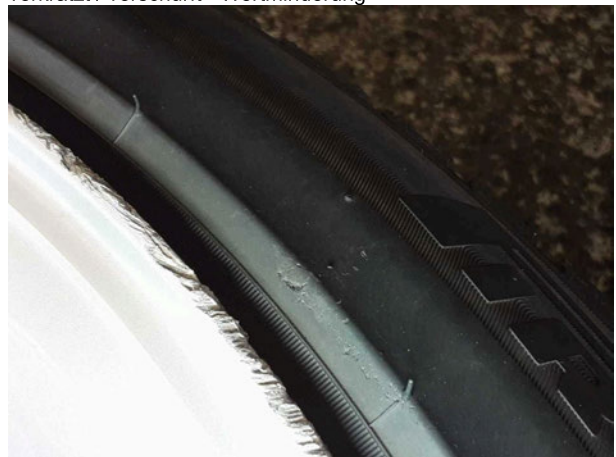
Achse	Reifengröße	Reifentyp	Hersteller	Profiltiefe	Verkehrstauglichkeit
1	255/45 R19 104W	Winterreifen auf Leichtmetall	Pirelli	5mm / 5mm	i.O.
2	255/45 R19 104W	Winterreifen auf Leichtmetall	Pirelli	5mm / 5mm	n.i.O.

Beschädigung #6: 2.Radsatz: 1 Reifen - gebrochen / gerissen -
erneuern

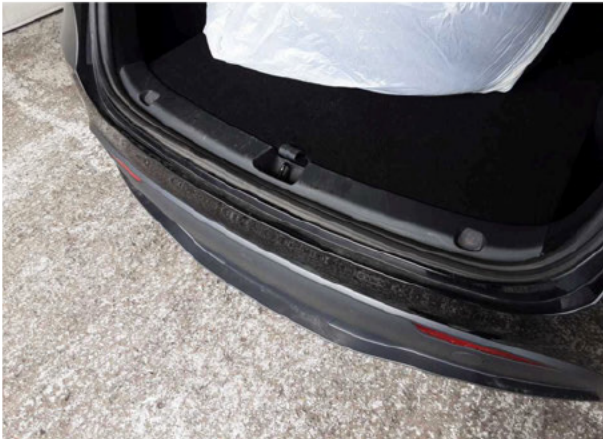
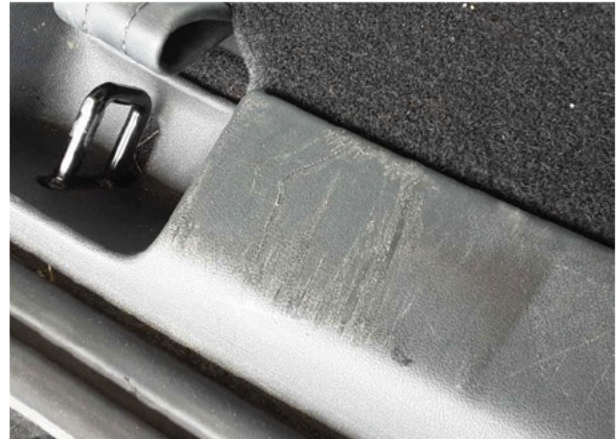
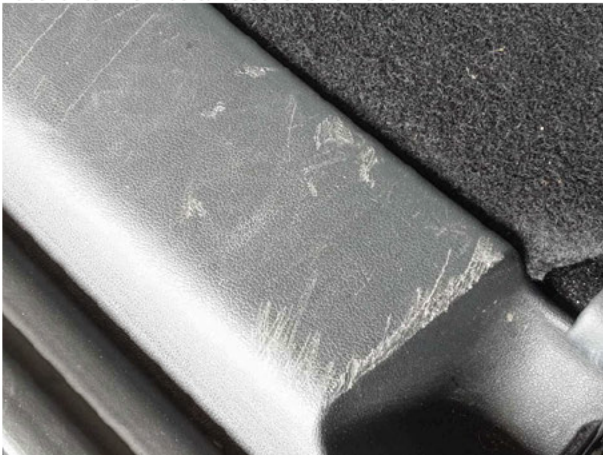
Beschädigung #7: Verkleidungen/Abdeckungen: Verkleidung Ladekante - verkratzt / verschürft - erneuern

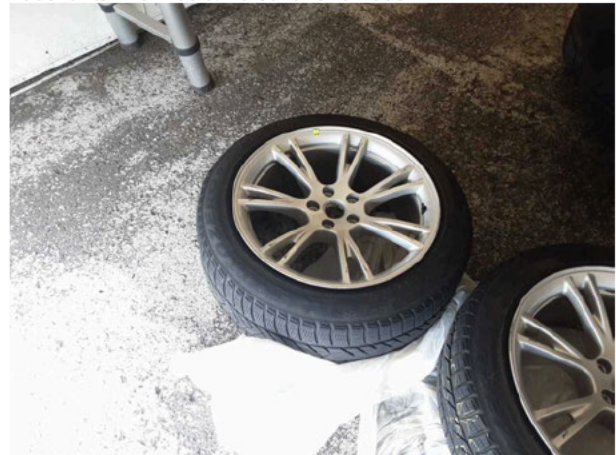
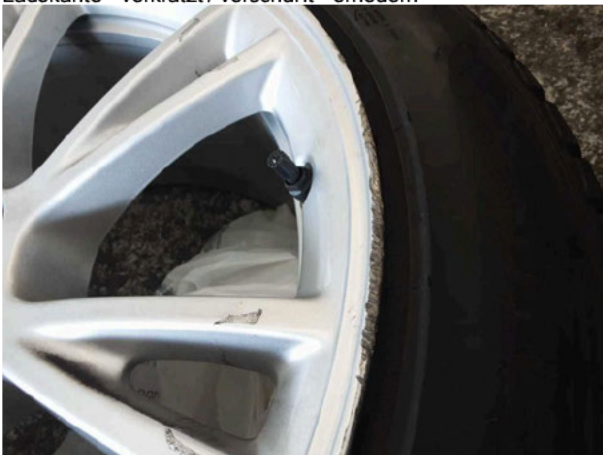
Beschädigung #8: 2.Radsatz: 1 Leichtmetallfelge - verkratzt / verschürft - erneuern

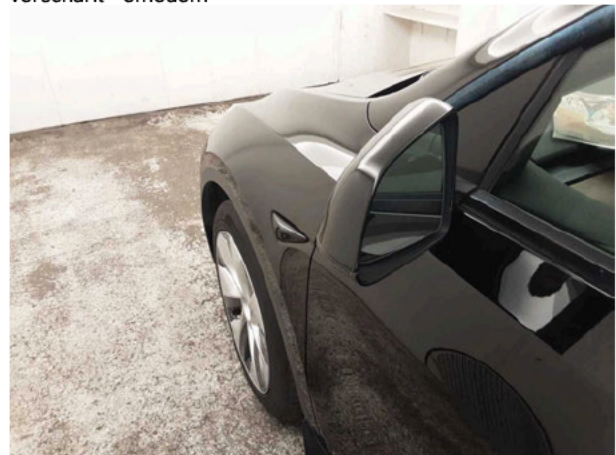
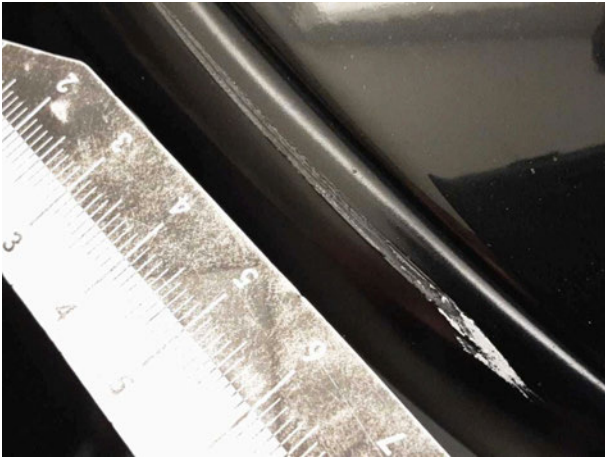
Beschädigung #9: Außenspiegel links: Abdeckkappe - verkratzt / verschürft - erneuern

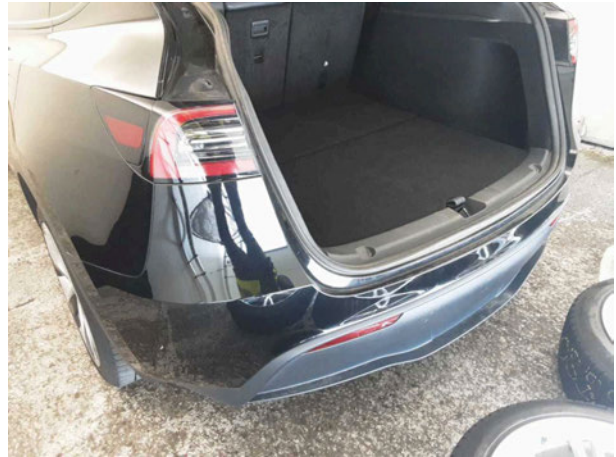
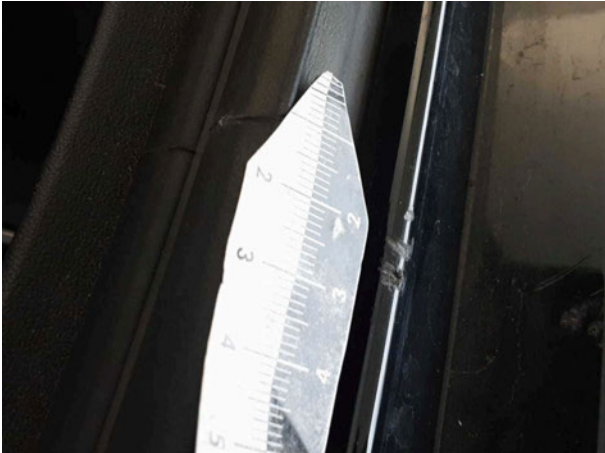
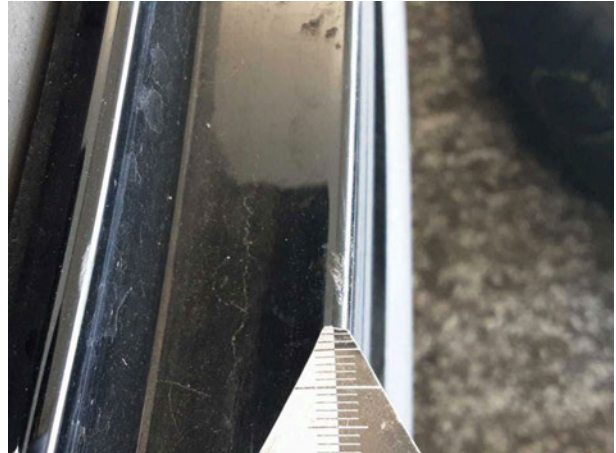
Beschädigung #10: Stossfänger hinten: Stossfänger hinten - verkratzt / verschürft - lackieren

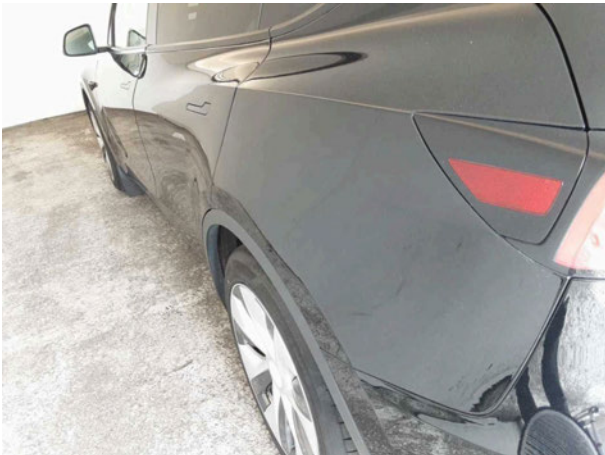
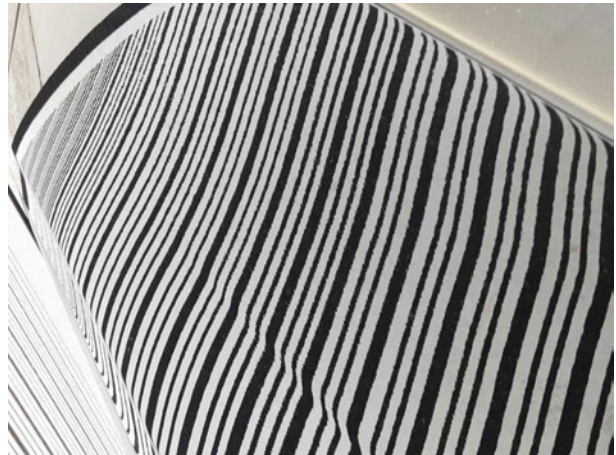
Beschädigung #11: Seitenwand links: Seitenwand - nicht fachgerecht instandgesetzt - lackieren

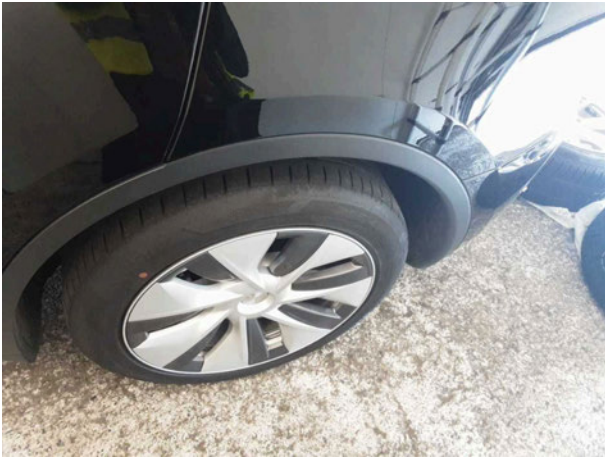
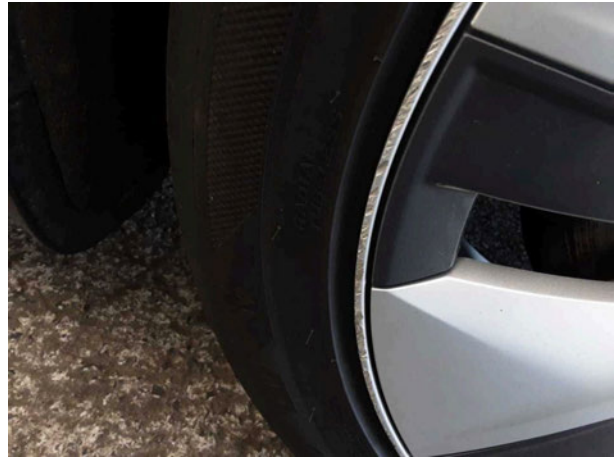
Beschädigung #12: Rad/Reifen: Leichtmetallfelge hinten links - verkratzt / verschürft - erneuern

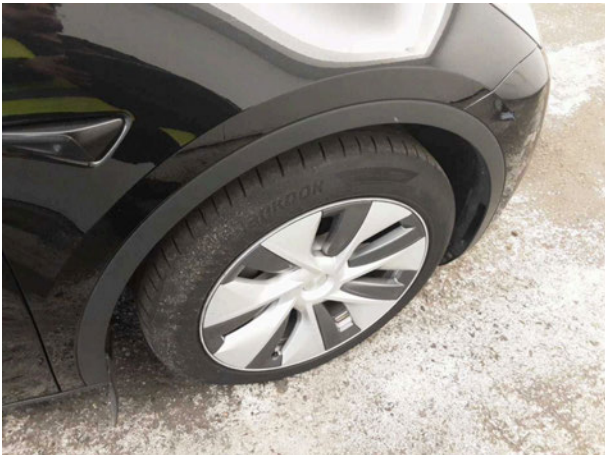
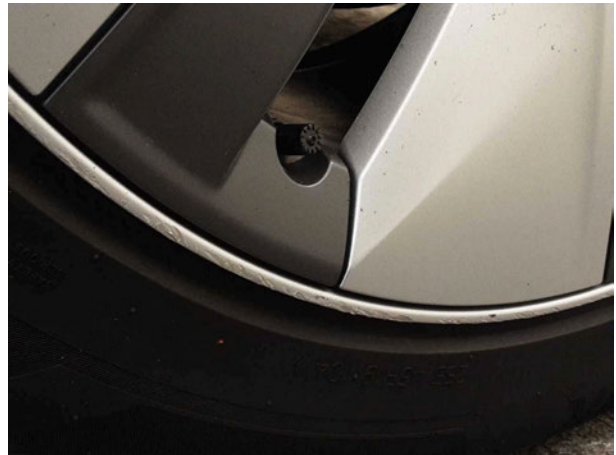
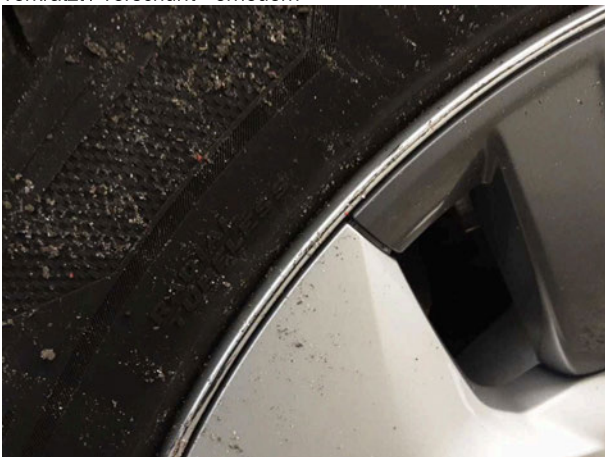
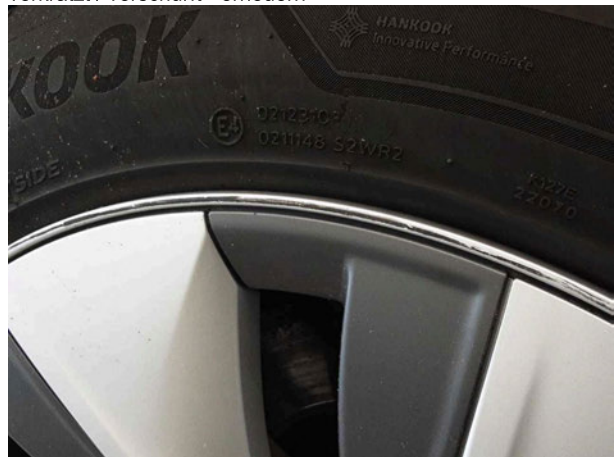
Beschädigung #13: Rad/Reifen: Leichtmetallfelge vorn rechts - verkratzt / verschürft - erneuern

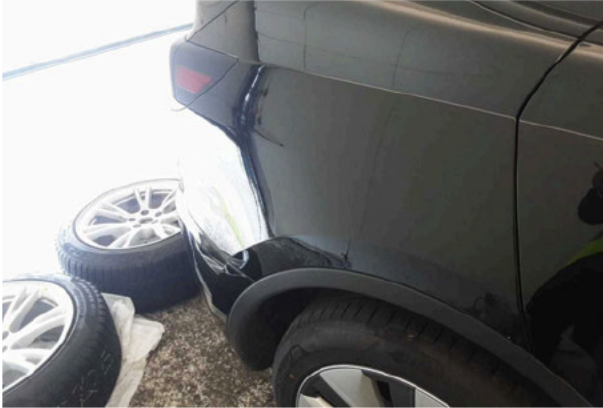
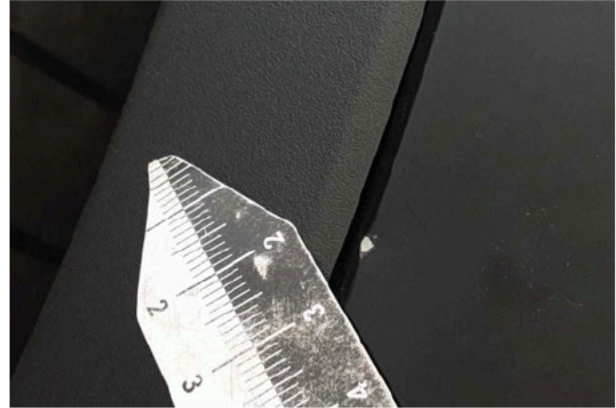
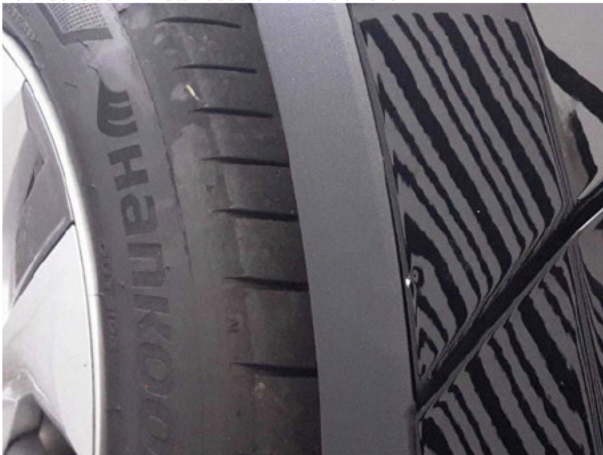
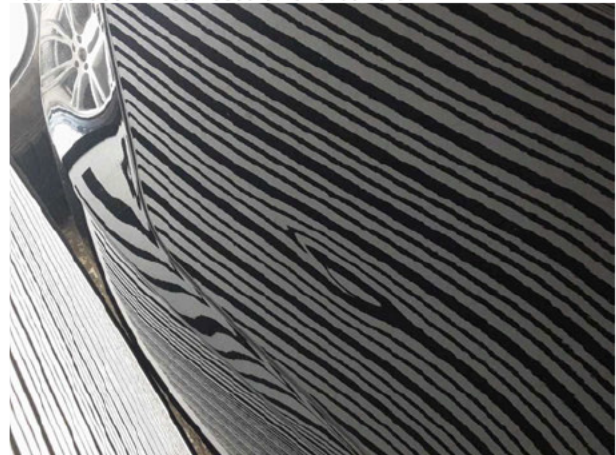
Beschädigung #14: Seitenwand rechts: Seitenwand - Delle / Lackschaden - instandsetzen und lackieren

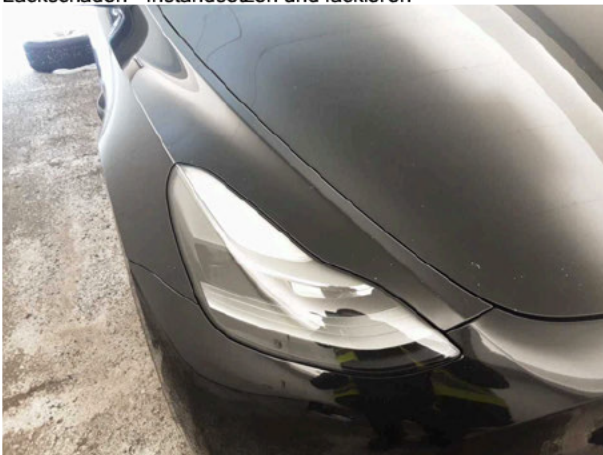
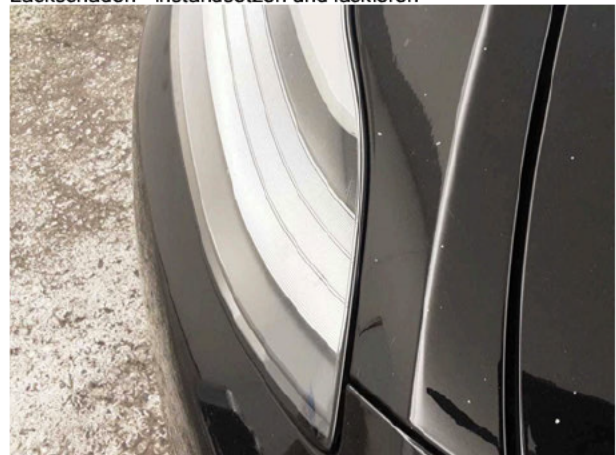
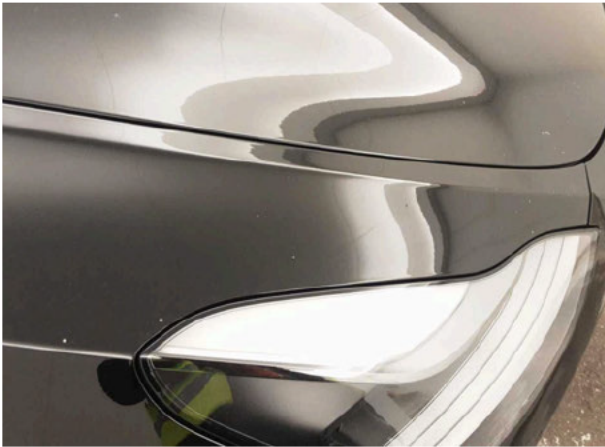
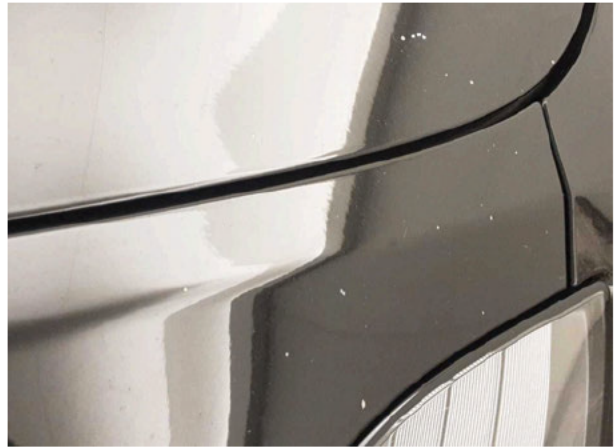
Beschädigung #15: Kotflügel rechts: Kotflügel rechts - Steinschlag - lackieren

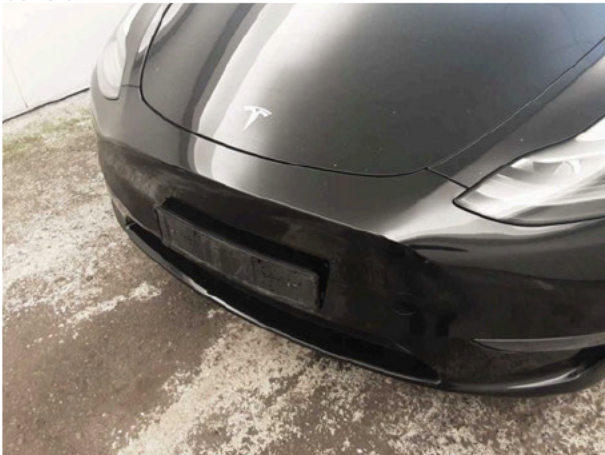
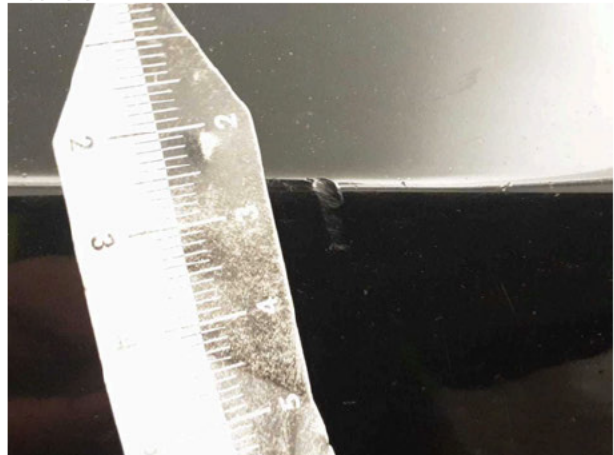
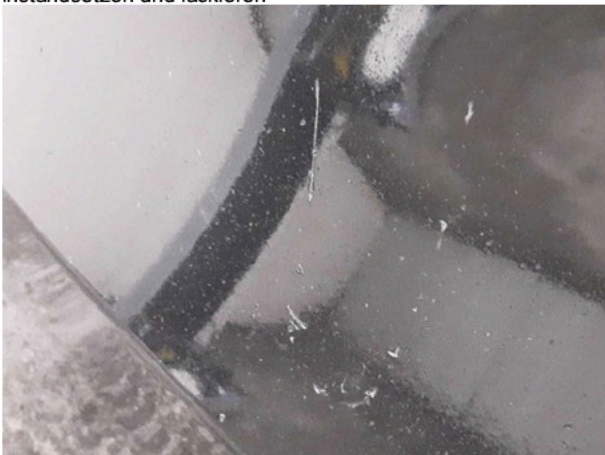
Beschädigung #16: Stossfänger vorn: Stossfänger vorn - Steinschlag... instandsetzen und lackieren

Beschädigung #16: Stossfänger vorn: Stossfänger vorn - Steinschlag - instandsetzen und lackieren

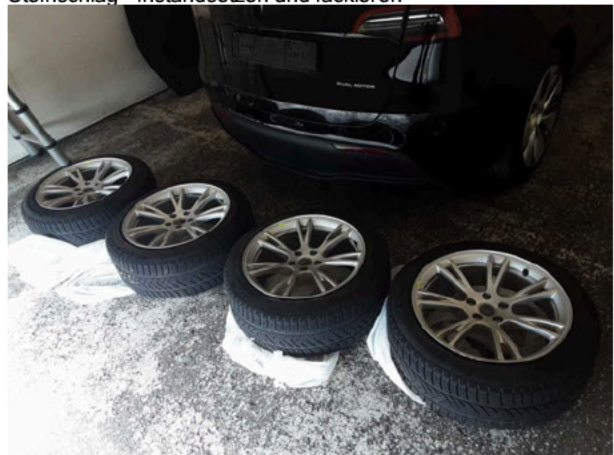
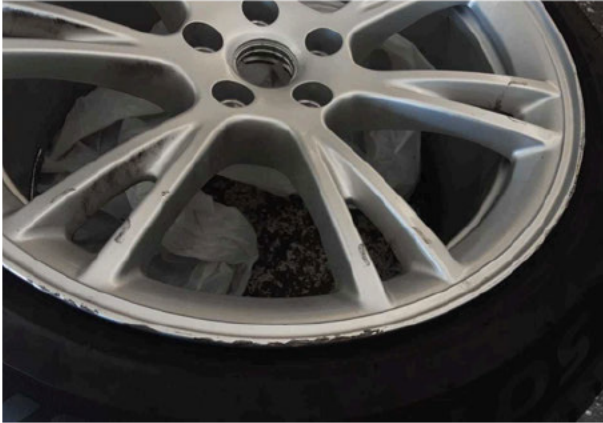
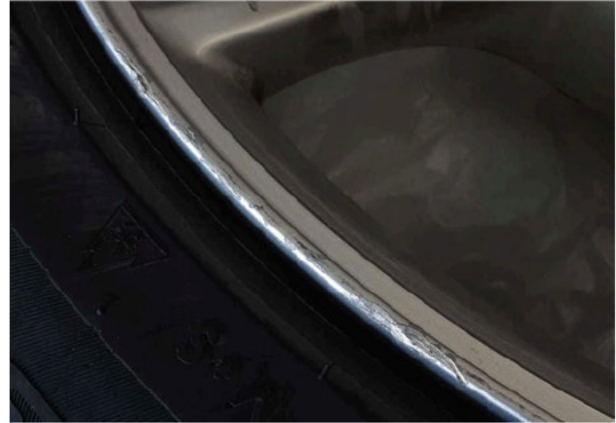
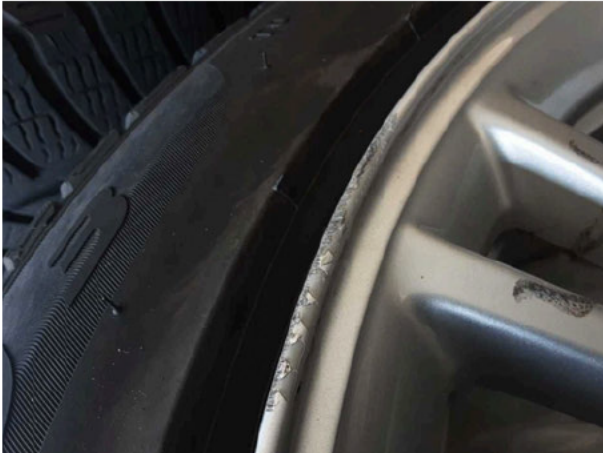
Beschädigung #17: 2.Radsatz: 3 Leichtmetallfelgen - verkratzt / verschürft - instandsetzen und lackieren

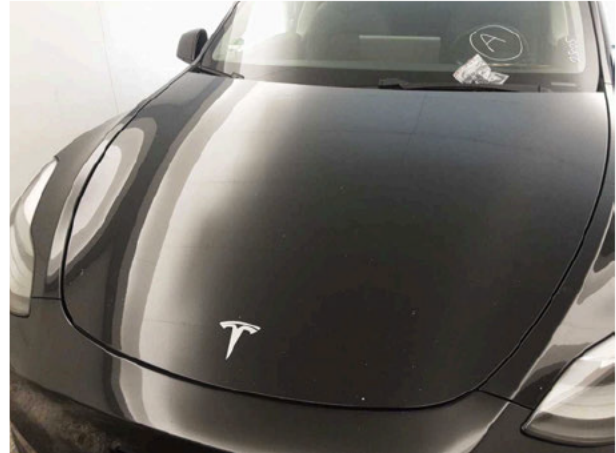
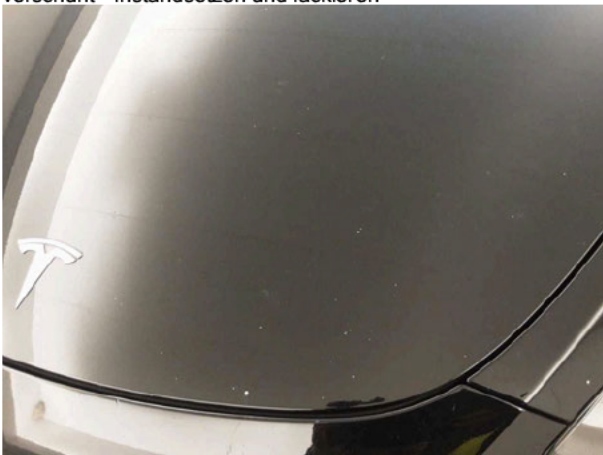
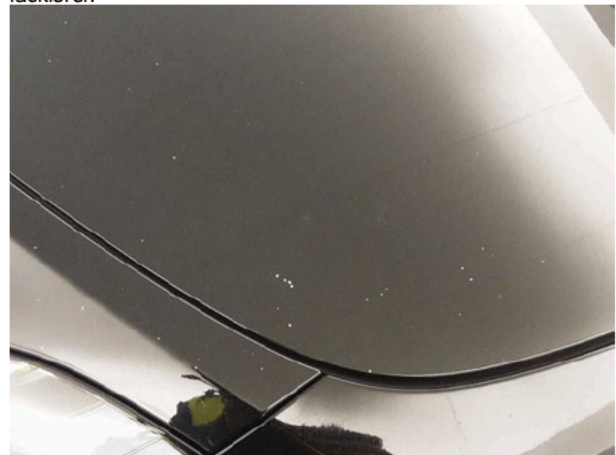
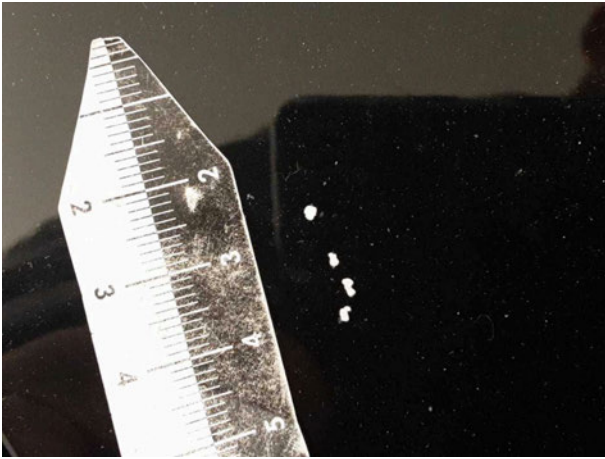
Beschädigung #18: Motorhaube: Motorhaube - Steinschlag - lackieren

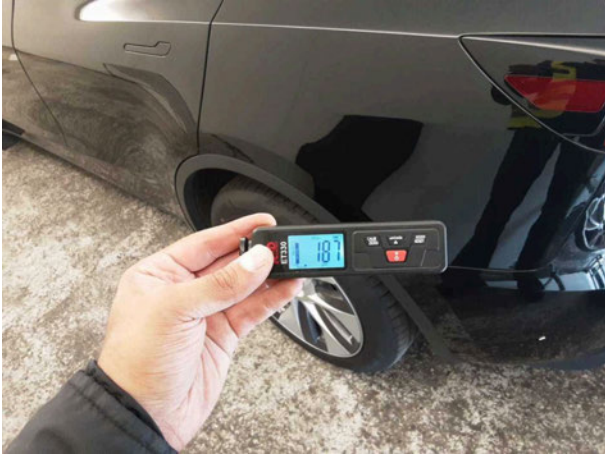
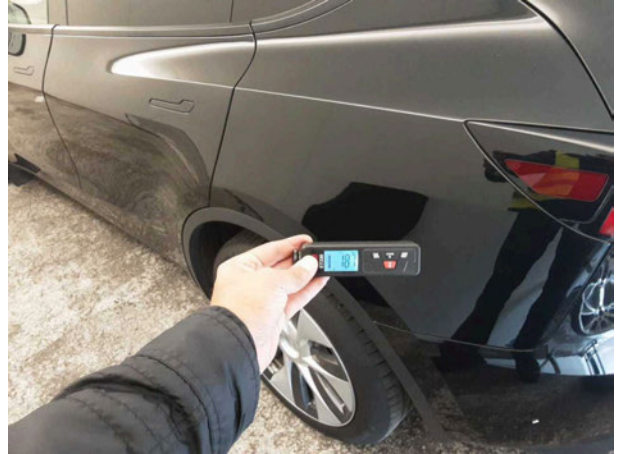
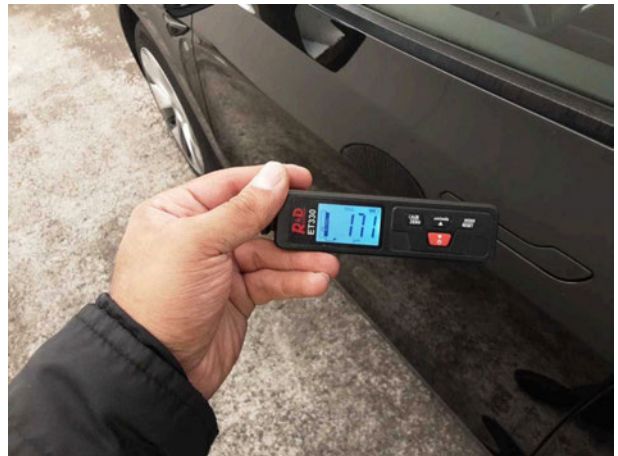
Nr.	Ort	Wertminderung
1	Schweller links, Tür vorne links, nicht fachgerecht ausgeführt, Reparaturrechnung nicht vorhanden

Nachlackierung 1: Schweller links, Tür vorne links
