## Zustandsbericht

| Berichtsnummer : | 0000000922686-DE968 | | |

#### Kia Niro (DE)(2016->) e-Niro Spirit

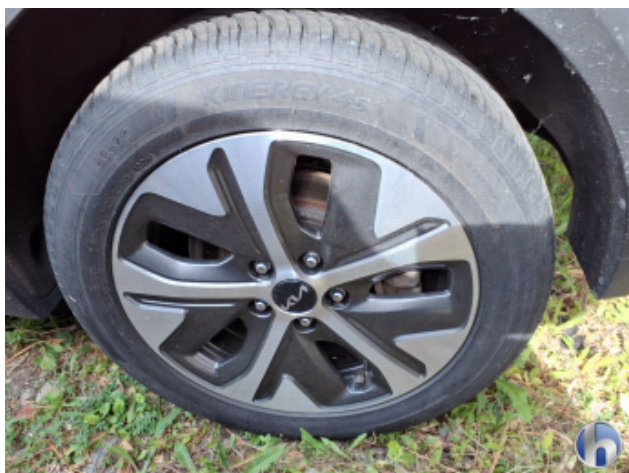
Bereifung

| Montierte Bereifung | | |
|---|---|---|
| 2. Achse - links / Zust. | | /// 6.3 mm |

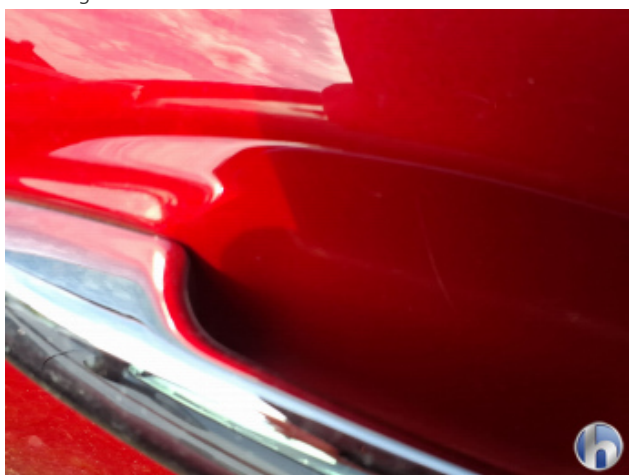
| Schaden | | | |
|---|---|---|--|
| 1. Tür Vorne - Links | Kratzer | Smart Repair | |

1. Tür Vorne - Links  
Kratzer - Smart Repair

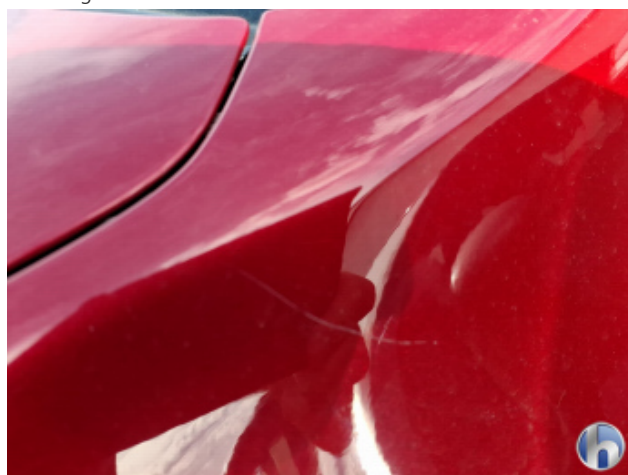
| Schaden | | | |
|---|---|---|--|
| 2. Kotflügel Vorne - Links | Kratzer | Smart Repair | |

2. Kotflügel Vorne - Links  
Kratzer - Smart Repair
