## » Übersicht

**Auftrags-Nr:** 1002312782  
**Besichtigt am:** 10.02.2026 11:51  
**Berichts-Nr:** 10220498  
**FIN:** TMBJK8NX6NY121935

<b>Fahrzeugkategorie:</b>	Personenkraftwagen
<b>Fahrzeugart:</b>	Kombi
<b>Hersteller:</b>	Skoda
<b>Modell:</b>	Octavia
<b>HSN / TSN:</b>	8004 / AVI
<b>Erstzulassungsdatum:</b>	16.08.2022
<b>Laufleistung:</b>	86.836 km
<b>Nachweis Kilometerstand:</b>	Abgelesen
<b>Farbe:</b>	Graphite-Grau Metallic
<b>Farbe Dach:</b>	Graphite-Grau Metallic
<b>Antriebsart:</b>	Frontantrieb
<b>Motorisierung/Kraftstoff:</b>	Diesel
<b>Hubraum:</b>	2.000 ccm
<b>Leistung:</b>	147 kW (200 PS)
<b>Fahrzeuglänge:</b>	
<b>Fahrzeughöhe:</b>	
<b>Fahrzeugbreite:</b>	
<b>Zulässiges Gesamtgewicht:</b>	
<b>Radstand:</b>	
<b>Anzahl Achsen:</b>	2
<b>Zylinder:</b>	4
<b>Schadstoffklasse:</b>	Euro 6
<b>Anzahl Türen:</b>	4
<b>Anzahl Sitze:</b>	5
<b>Getriebe:</b>	Automatik 7-Gang
<b>Polsterart:</b>	Stoff
<b>Interieurfarbe:</b>	RS Naht rot
<b>Anzahl vorhandene Schlüssel:</b>	2

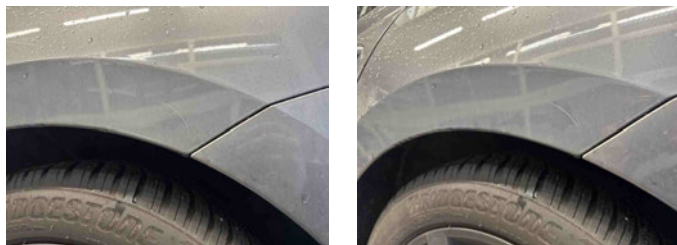
1 - Seitenwand hinten links - Kratzer - Lackieren

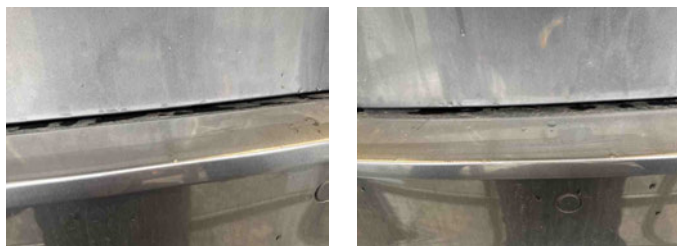
2 - Stoßfänger hinten - Kratzer - Lackieren

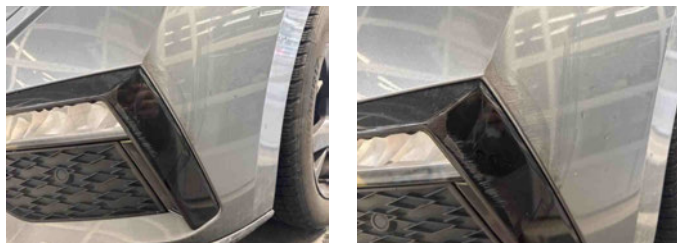
3 - Stoßfänger vorne - Kratzer - Lackieren

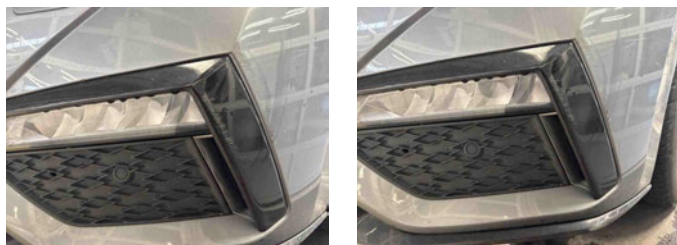
5 - Stoßfängerzierblende vorne links - Kratzer - Ersetzen
