Zustandsbericht / Minderwertgutachten

Auftraggeber: Mobility Concept GmbH, Grünwalder Weg 34, 82041 Oberhaching
 Besichtigung: 15.05.2026

Erstzulassung	08.08.2022	Fahrzeugart	PKW
Hersteller	SKODA	Typ / Verkaufsbez.	Octavia Combi 2.0 TSI DSG RS
Aufbauart	Kombi	Türen	5
Sitzplätze	5	Fahrzeug-Ident.-Nr.	TMBJU8NX0NY065694
HSN / TSN	8004 / AVC	Schlüssel-Nr.	10460985
Km-Stand abgelesen	52028	Nächste HU §29 StVZO	10 / 2027
Energiequelle / Kraftstoff	Benzin	Zylinderanzahl	4 / Reihenmotor
Leistung (kW)	180	Hubraum (ccm)	1984
Schadstoffklasse:	EURO6;WLTP;AP;PI/CI; M, N1 I	Antriebsart	Frontantrieb
Getriebe / Gänge	Automatik / 7	Felgen	Leichtmetall
Farbe (Hersteller)	Black Magic Pearlescent / Metallic	Polster / Farbe	Teilleder / Anthrazit

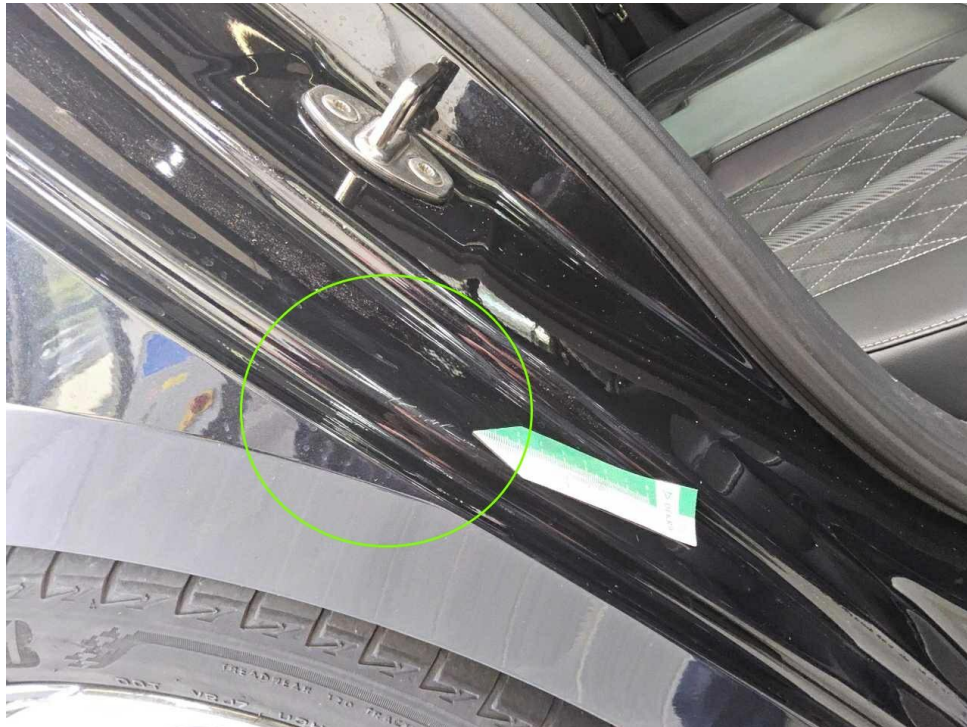
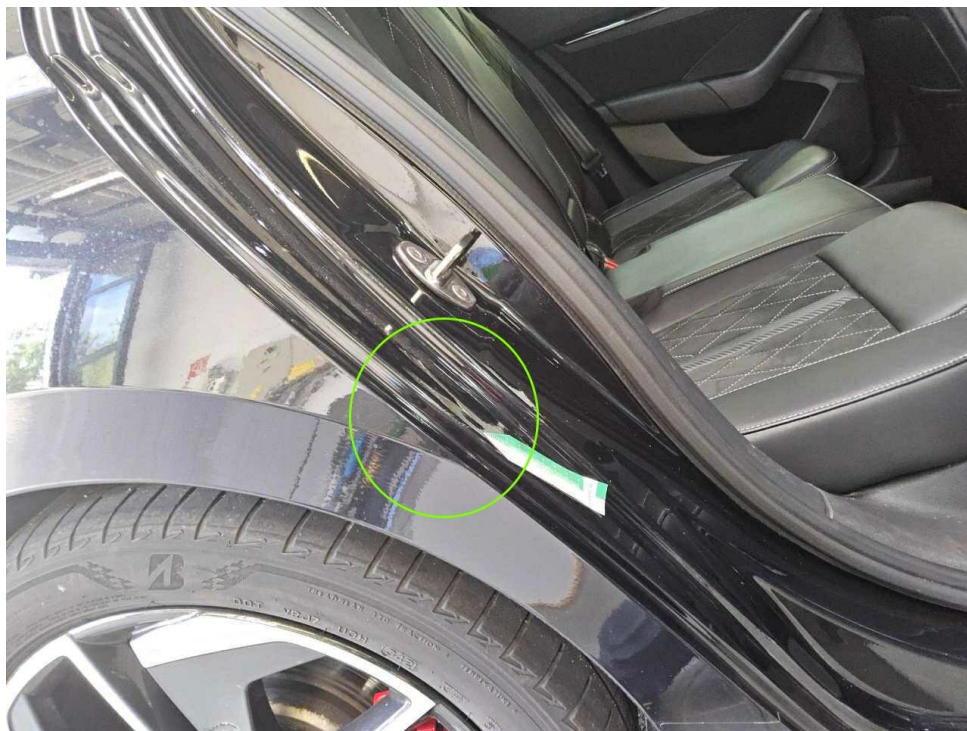
Bild 13 : Tür hinten rechts Einstieg Lackierung, zerkratzt, lackieren mit Lackaufbau

Bild 14 : Tür hinten rechts Einstieg Lackierung, zerkratzt, lackieren mit Lackaufbau

1. Tirefit, abgelaufen, erneuern
2. Glanzgedrehte Aluminiumfelge hinten rechts, zerkratzt, erneuern (Bild 24, 25)
3. Glanzgedrehte Aluminiumfelge vorn rechts, zerkratzt, erneuern (Bild 26, 27)
4. Anstoßschaden vorn, erneuern (Bild 28, 29)
5. Stoßfänger hinten, zerkratzt, lackieren mit Lackaufbau (Bild 17, 18, 19, 20)
6. Tür vorne links Einstieg Lackierung, zerkratzt, lackieren mit Lackaufbau (Bild 21, 22)
7. Seitenteil hinten links Lackierung, zerkratzt, lackieren mit Lackaufbau (Bild 15, 16)
8. Tür hinten rechts Einstieg Lackierung, zerkratzt, lackieren mit Lackaufbau (Bild 13, 14)

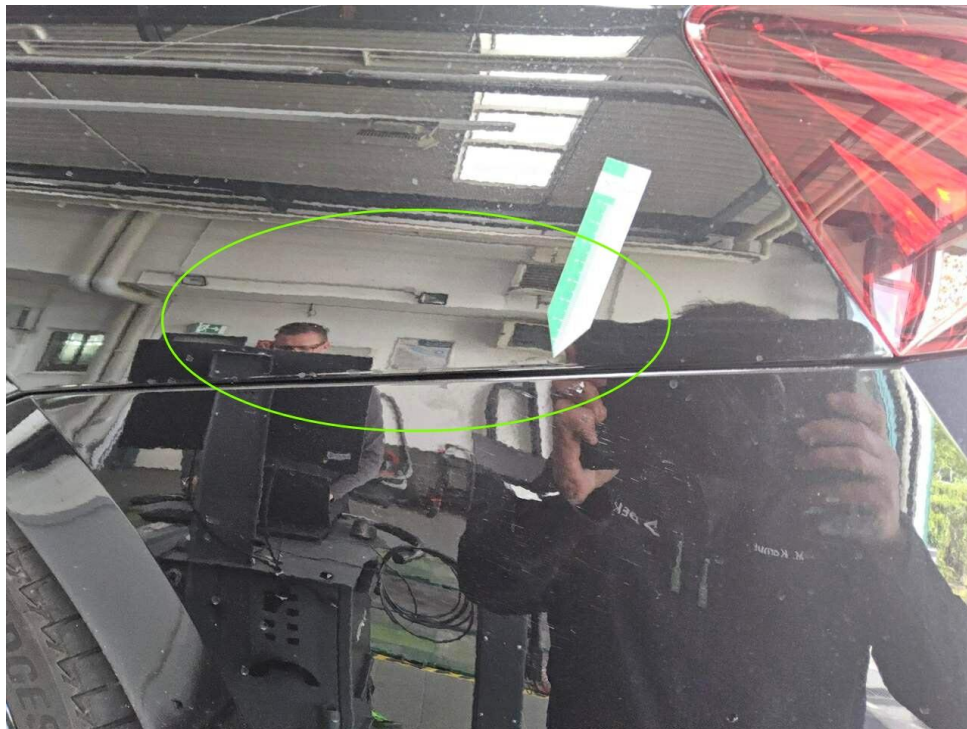
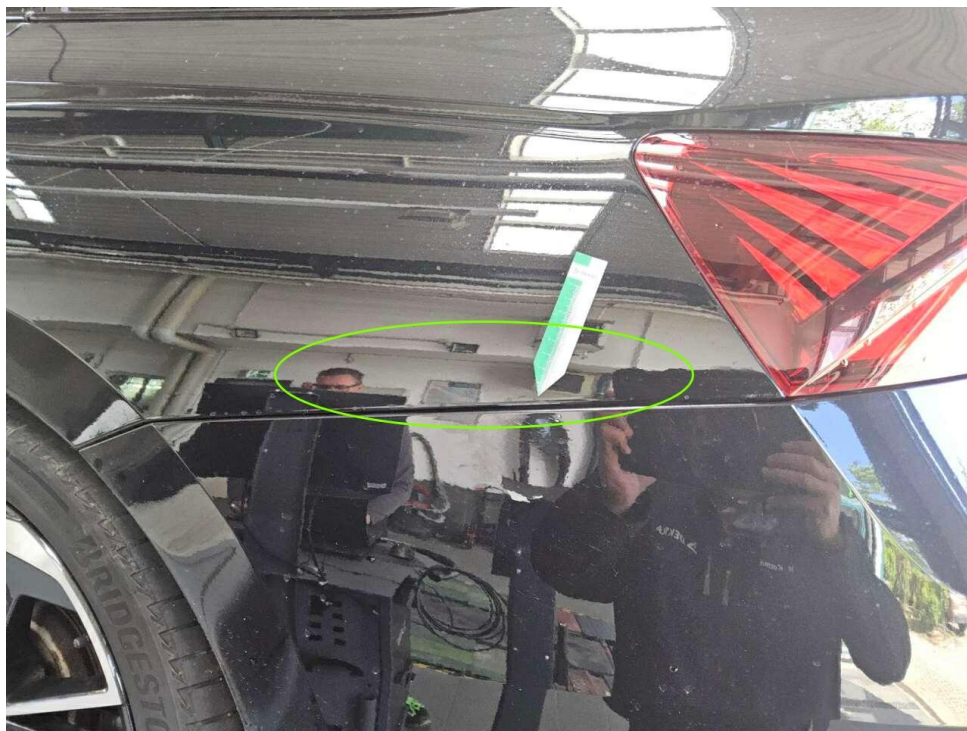
Bild 15 : Seitenteil hinten links Lackierung, zerkratzt, lackieren mit Lackaufbau

Bild 16 : Seitenteil hinten links Lackierung, zerkratzt, lackieren mit Lackaufbau

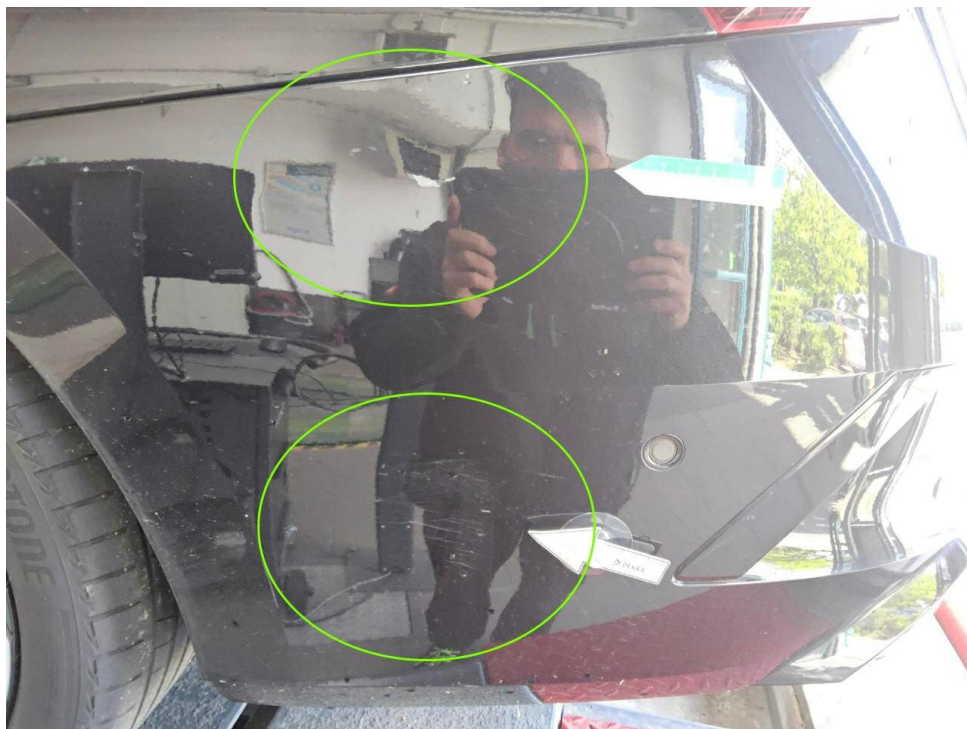
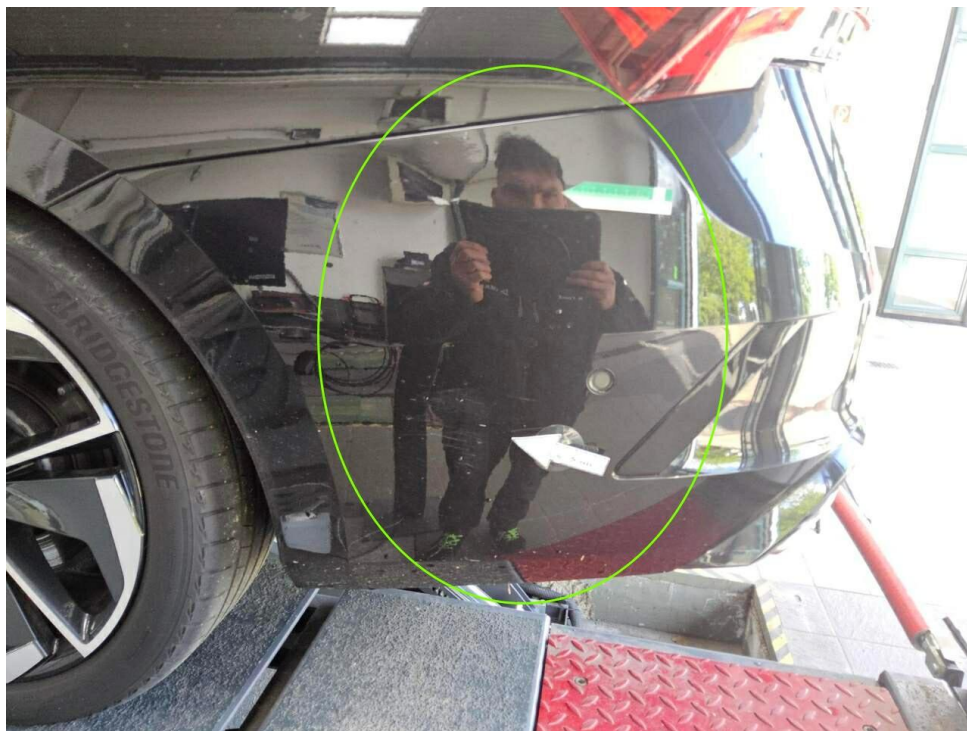
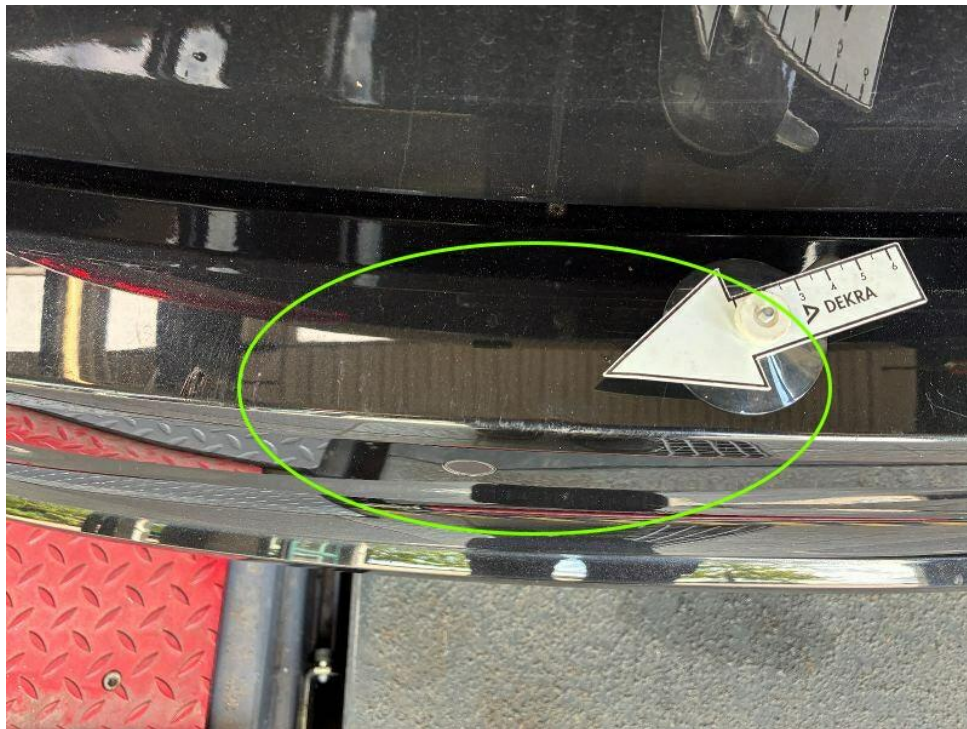
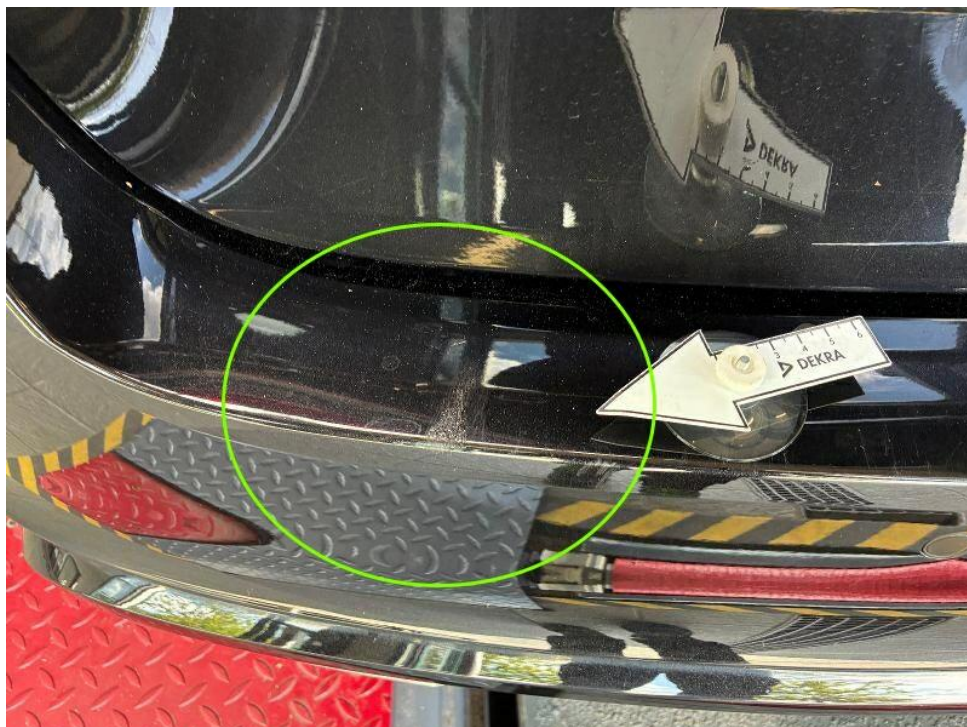
Bild 17 : Stoßfänger hinten, zerkratzt

Bild 18 : Stoßfänger hinten, zerkratzt

Bild 19 : Stoßfänger hinten, zerkratzt

Bild 20 : Stoßfänger hinten, zerkratzt

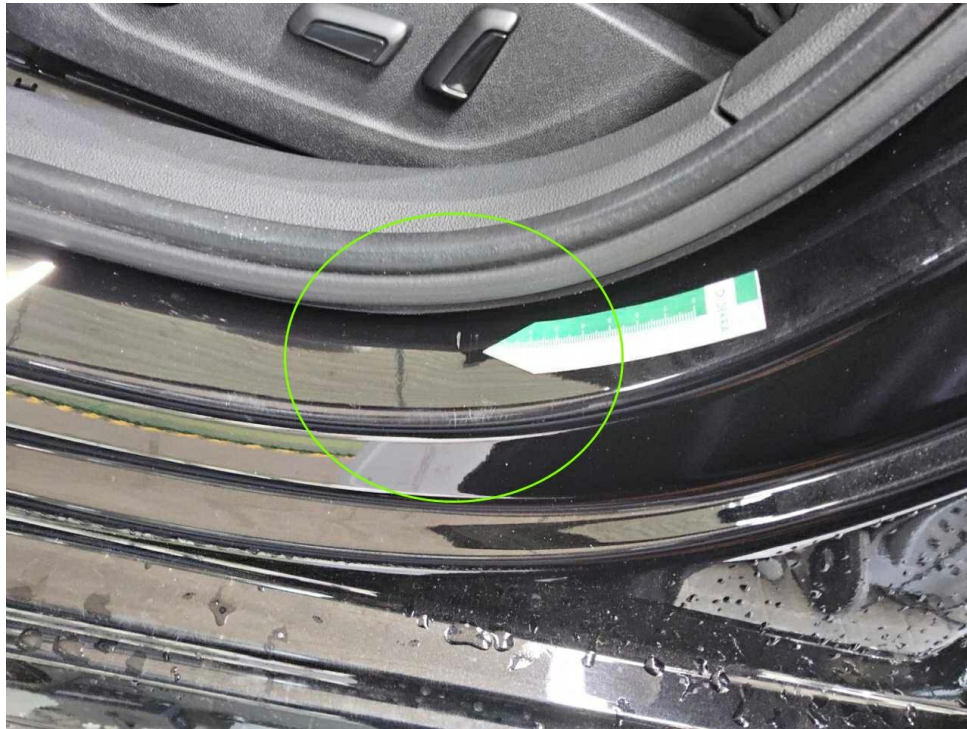
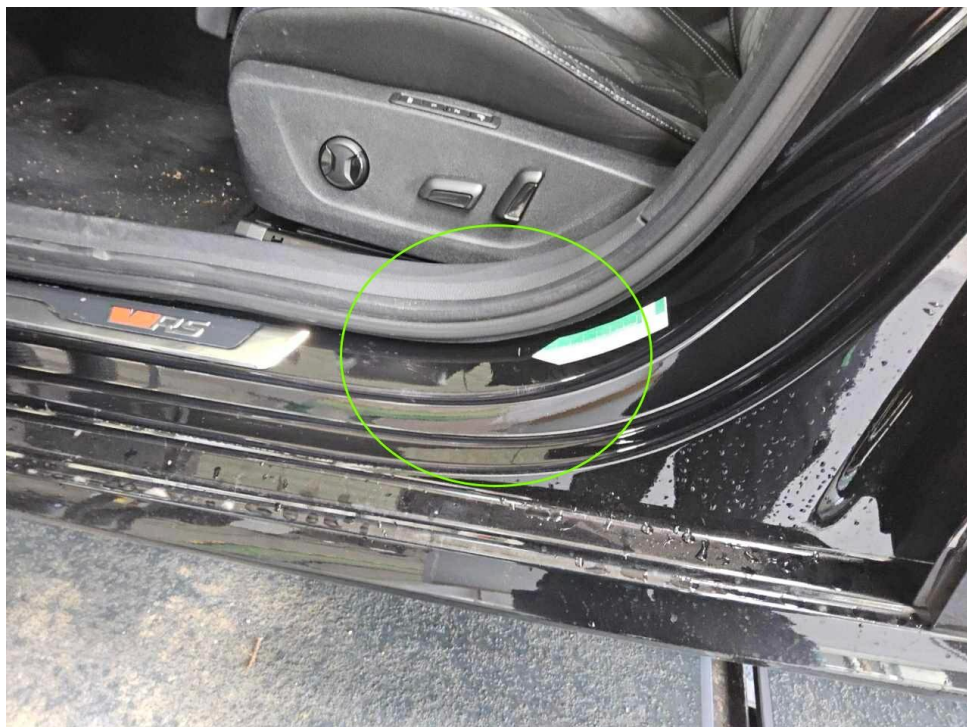
Bild 21 : Tür vorne links Einstieg Lackierung, zerkratzt, lackieren mit Lackaufbau

Bild 22 : Tür vorne links Einstieg Lackierung, zerkratzt, lackieren mit Lackaufbau

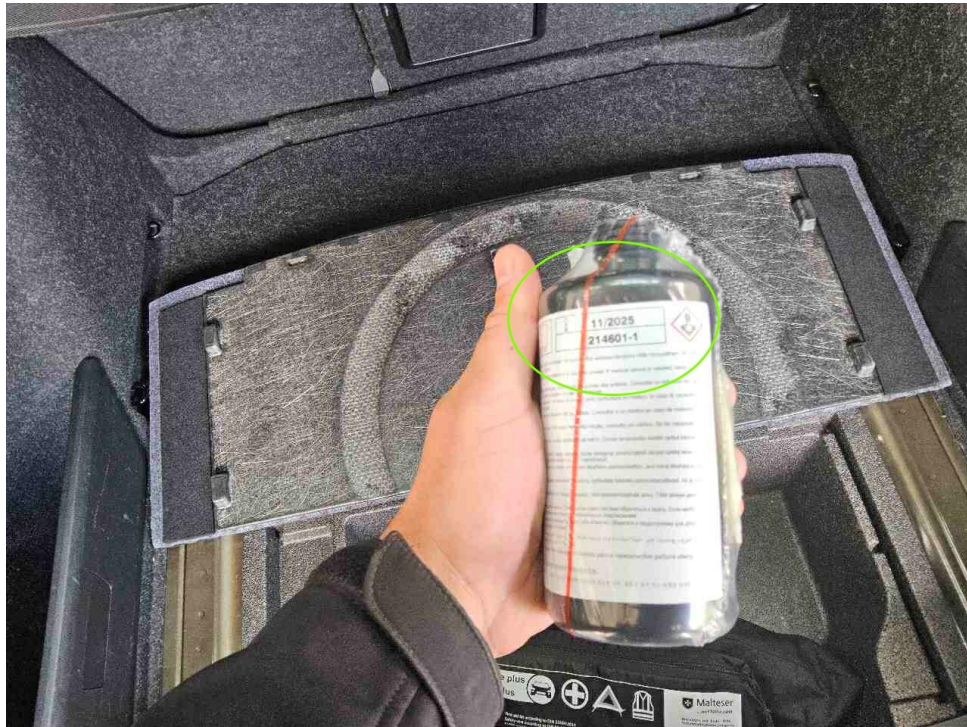
Bild 23 : Tirefit, abgelaufen

Achse	Reifenbezeichnung	Hersteller/Typ	Art	Profiltiefe
1 links	225 / 45 R 18 91 Y	Bridgestone / Turanza T 005 FSL	S / O	5 mm
rechts	225 / 45 R 18 91 Y	Bridgestone / Turanza T 005 FSL	S / O	5 mm
2 links	225 / 45 R 18 91 Y	Bridgestone / Turanza T 005 FSL	S / O	5 mm
rechts	225 / 45 R 18 91 Y	Bridgestone / Turanza T 005 FSL	S / O	5 mm
Pannenset	Füllflasche haltbar bis 11 / 2025

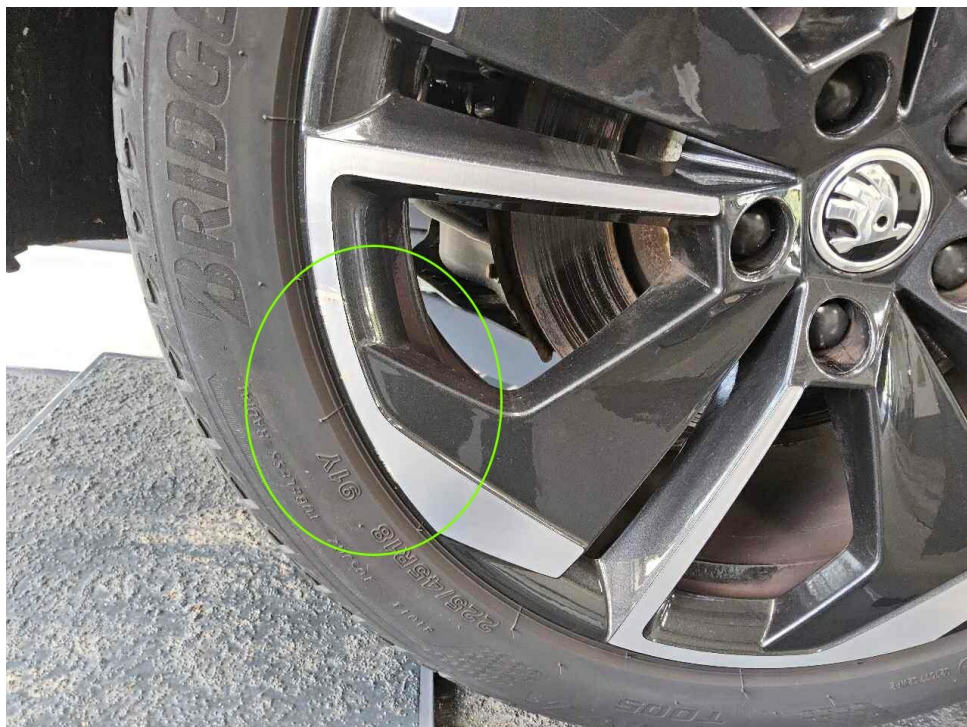
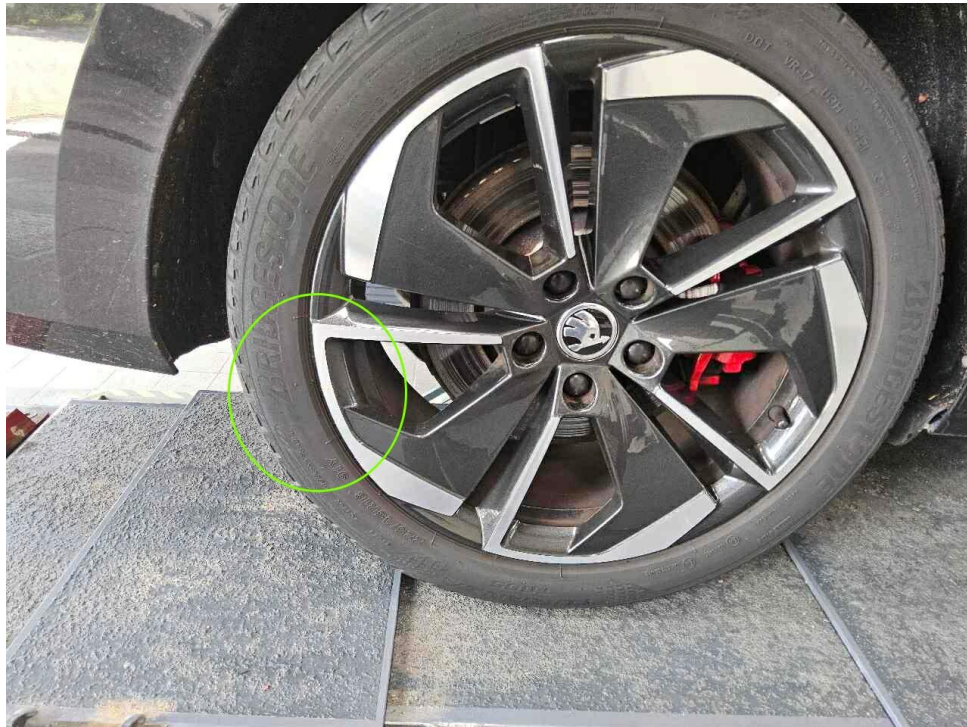
Bild 24 : Glanzgedrehte Aluminiumfelge hinten rechts, zerkratzt

Bild 25 : Glanzgedrehte Aluminiumfelge hinten rechts, zerkratzt

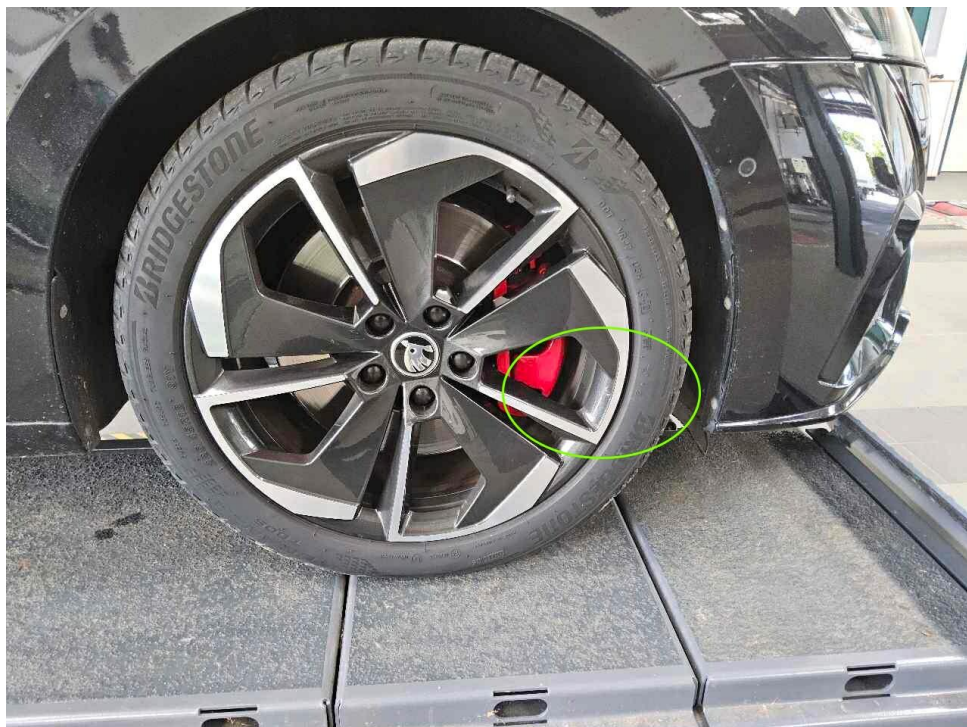
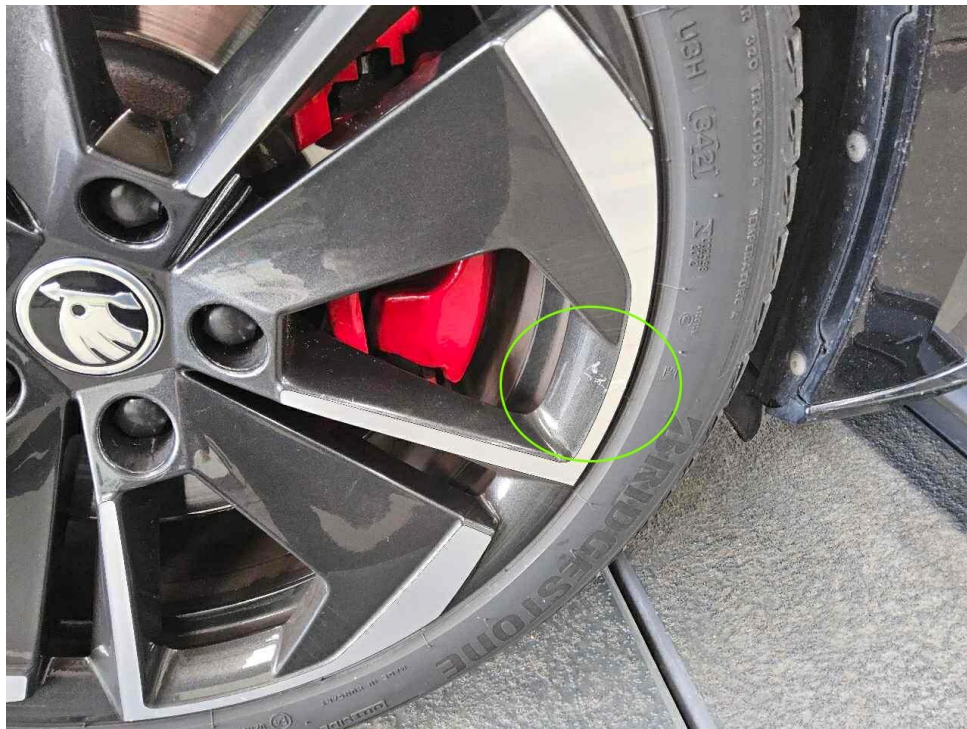
Bild 26 : Glanzgedrehte Aluminiumfelge vorn rechts, zerkratzt

Bild 27 : Glanzgedrehte Aluminiumfelge vorn rechts, zerkratzt

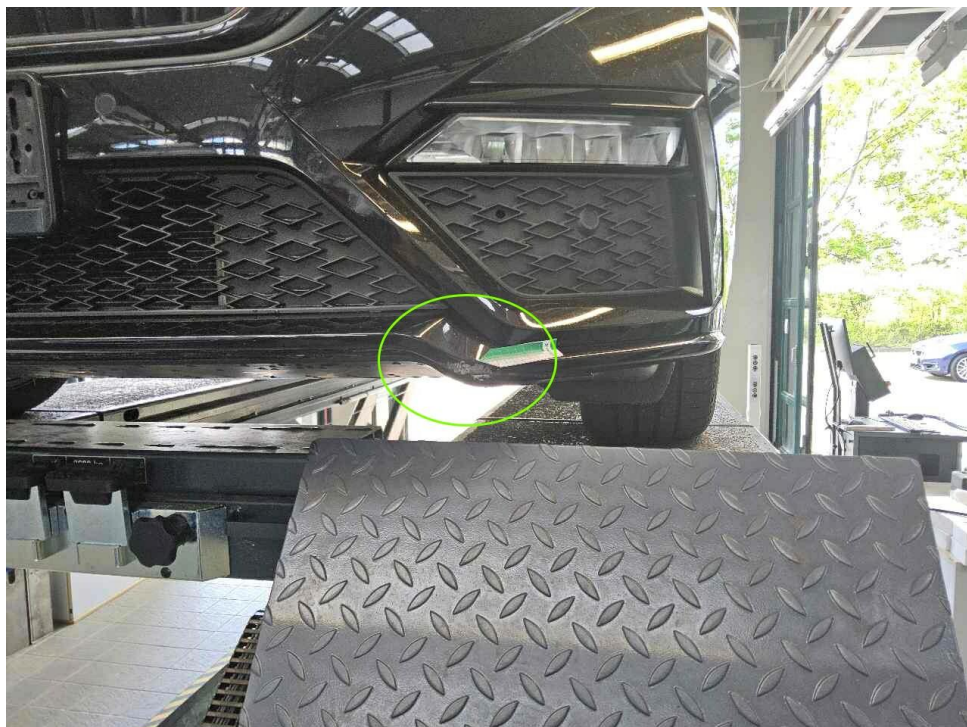
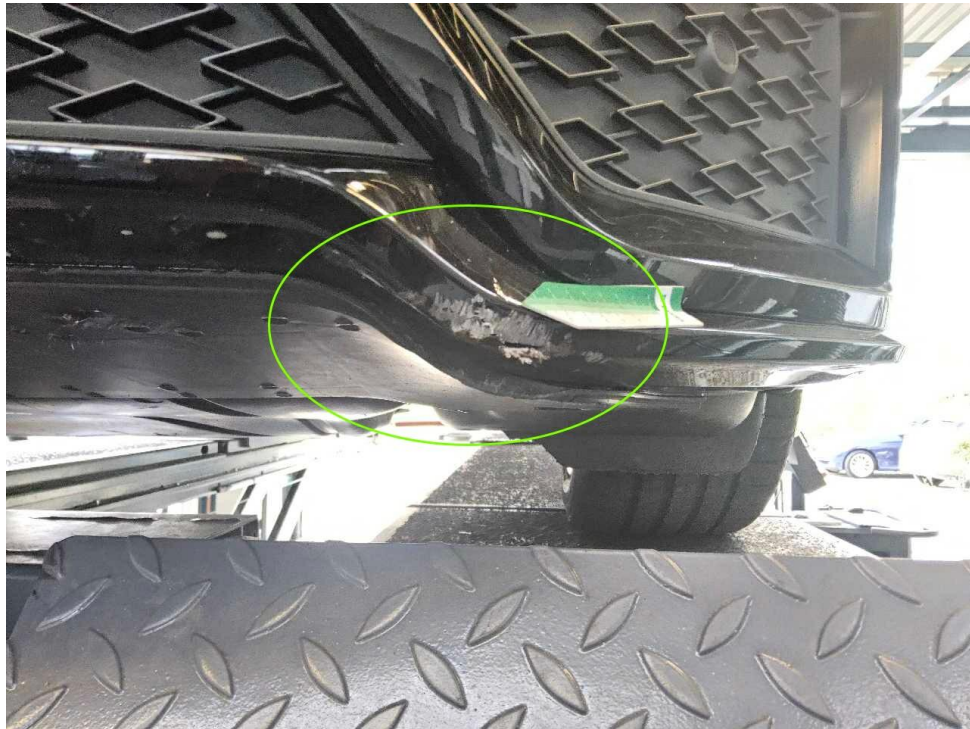
Bild 28 : Anstoßschaden vorn

Bild 29 : Anstoßschaden vorn
