Fahrzeugdaten

HSN/TSN:	5013 / AMB	FIN:	YARVAYHVMGZ209281
Aufbau:	Kombi	Fahrzeugart:	Transporter
Modell:	Proace 1.5 D L1 S/S (Euro 6d-Temp)	Hersteller:	Toyota
Letztzulassung:	05.10.2022	Erstzulassung:	23.11.2021
Emissionsgruppe:	Euro 6d - TEMP	Anzahl Türen:	5
Leistung:	88,0 KW	Feinstaubplakette:	Grün
Antriebsart:	Diesel	Hubraum:	1.499 ccm
Getriebeart:	manuell	Antriebskonzept:	Frontantrieb
Bemerkung zur Laufleistung:	vom SV geschätzt	Laufleistung geschätzt:	157000 Kilometer

Lichtbildanlage

Dokumentnummer: 1902019

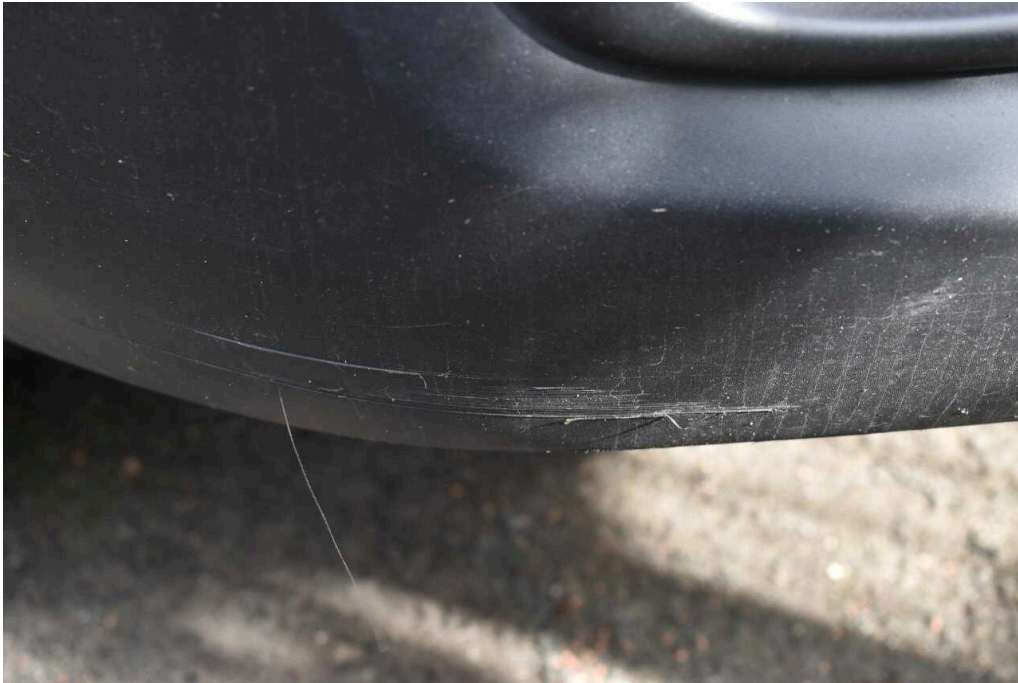
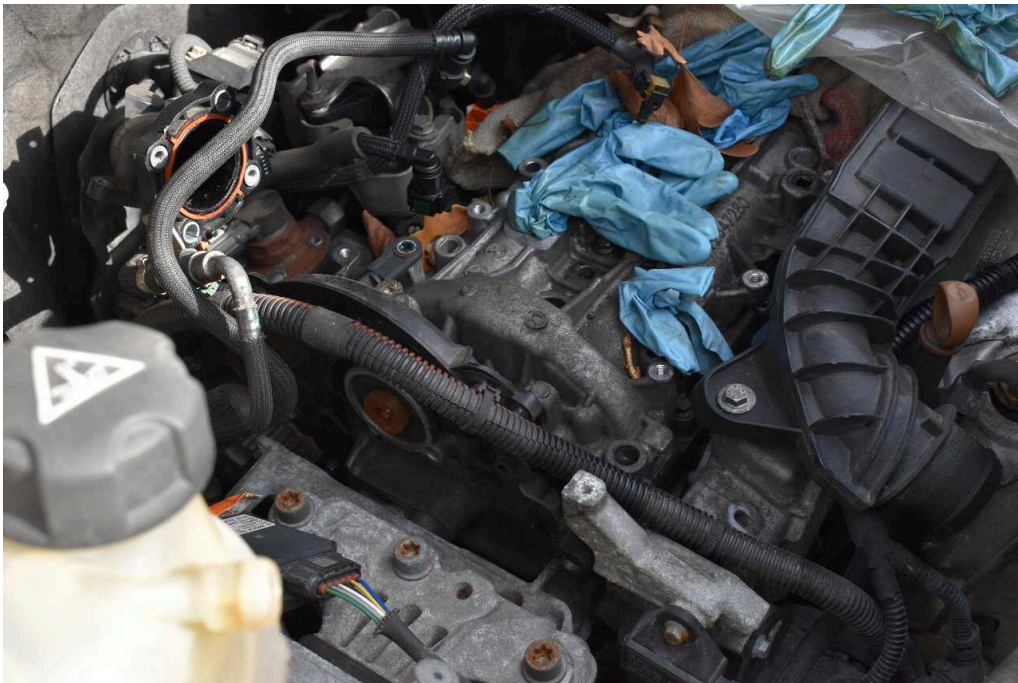
Bild 14
Fahrzeugfront Stoßfänger vorne verkratzt

Bild 15
Fahrzeugfront Stoßfänger vorne verkratzt

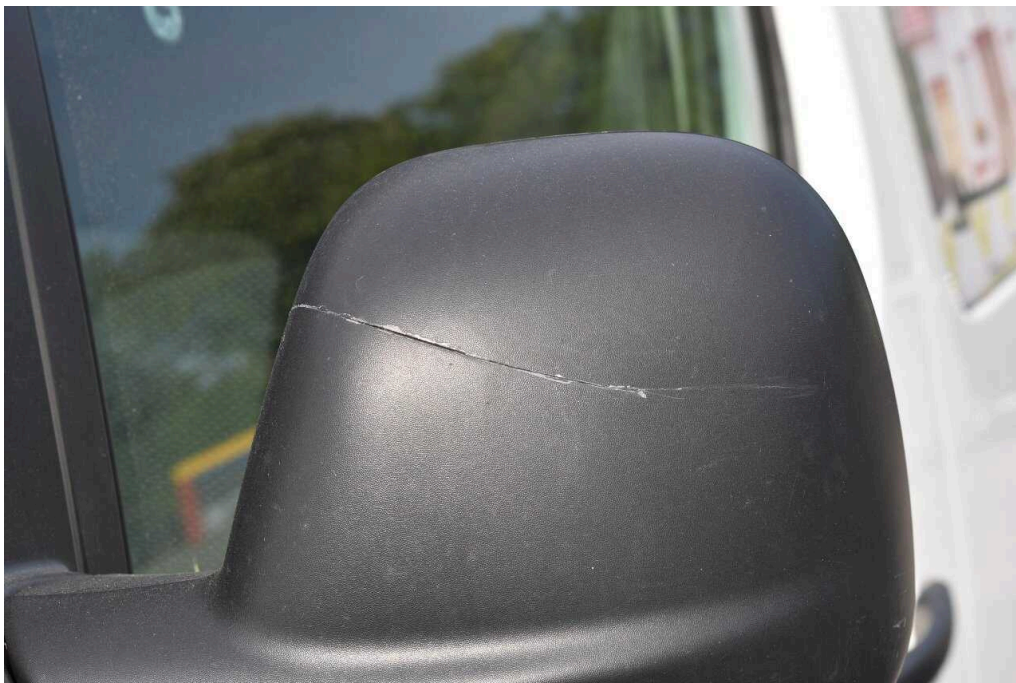
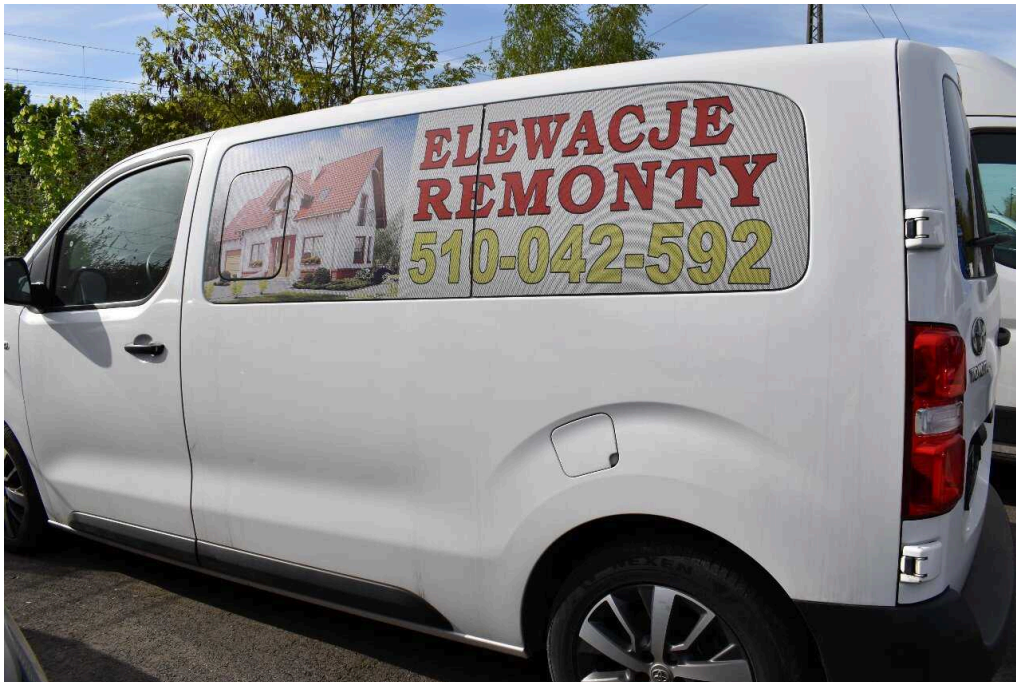
Bild 17
linke Seite Außenspiegelgehäuse links gebrochen

Bild 18
linke Seite Außenspiegelgehäuse links gebrochen

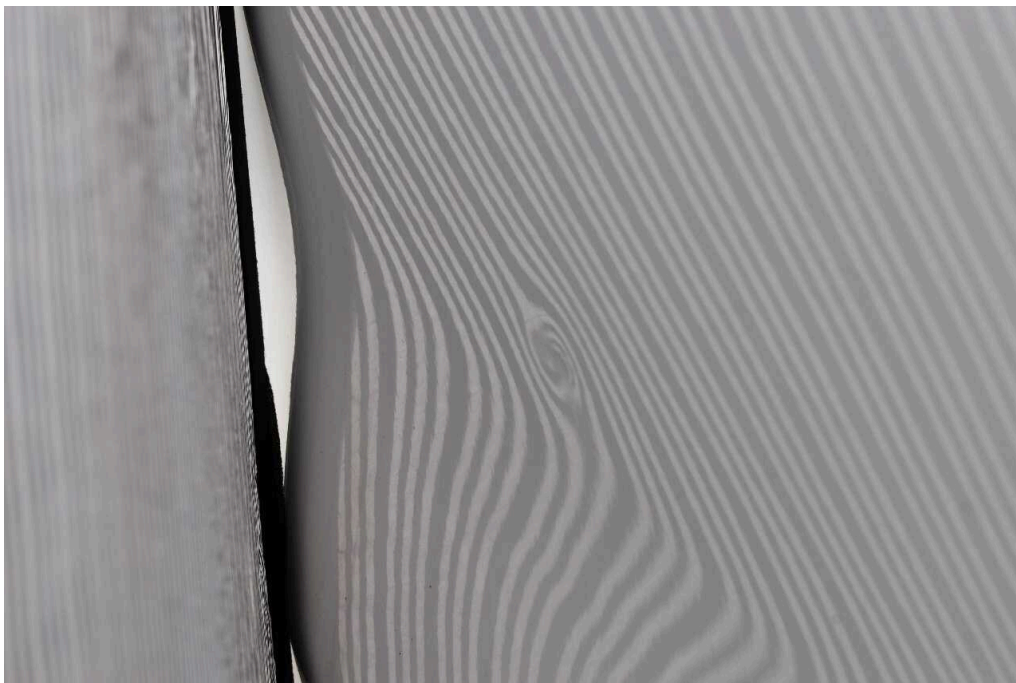
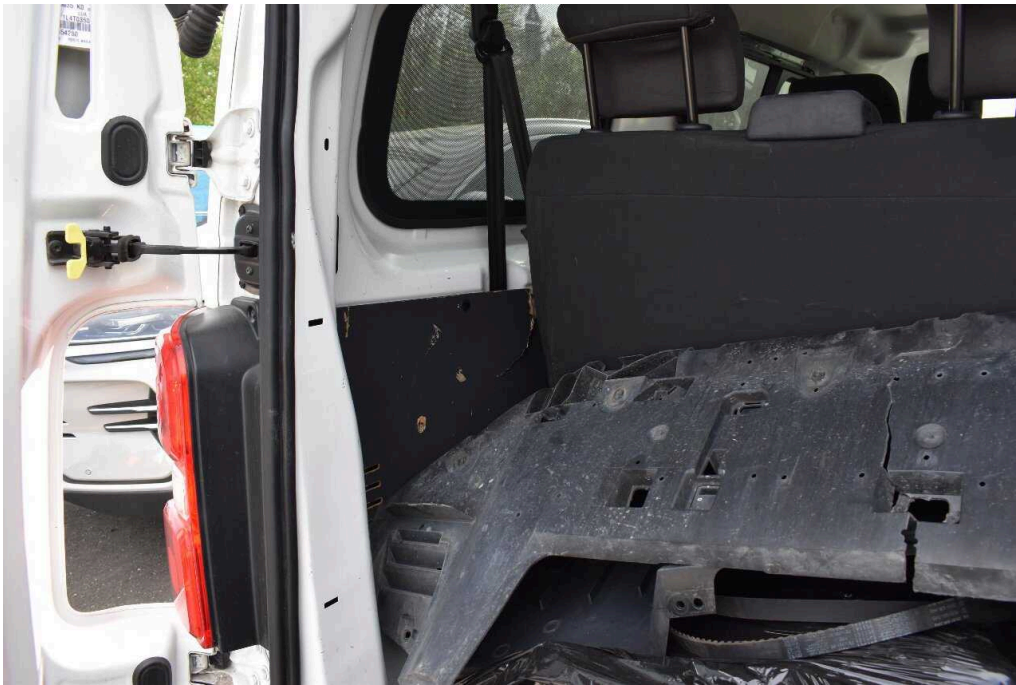
Bild 19
linke Seite Seitenwand links Delle

Bild 20
linke Seite Seitenwand links Delle

Karosserie	120,00 €	120,00 €
linke Seite, Seitenwand links, Delle, Smart Repair	120,00 €	120,00 €
	geschätzte Reparaturkosten (exkl. MwSt.)	Minderwert
Innenraum / Kofferraum	690,00 €	250,00 €
Innenraum, div. Laderaumverkleidungen, beschädigt, erneuern	530,00 €	190,00 €
Fahrzeugheck, Heckklappendichtung, gerissen / eingerissen, erneuern	160,00 €	60,00 €

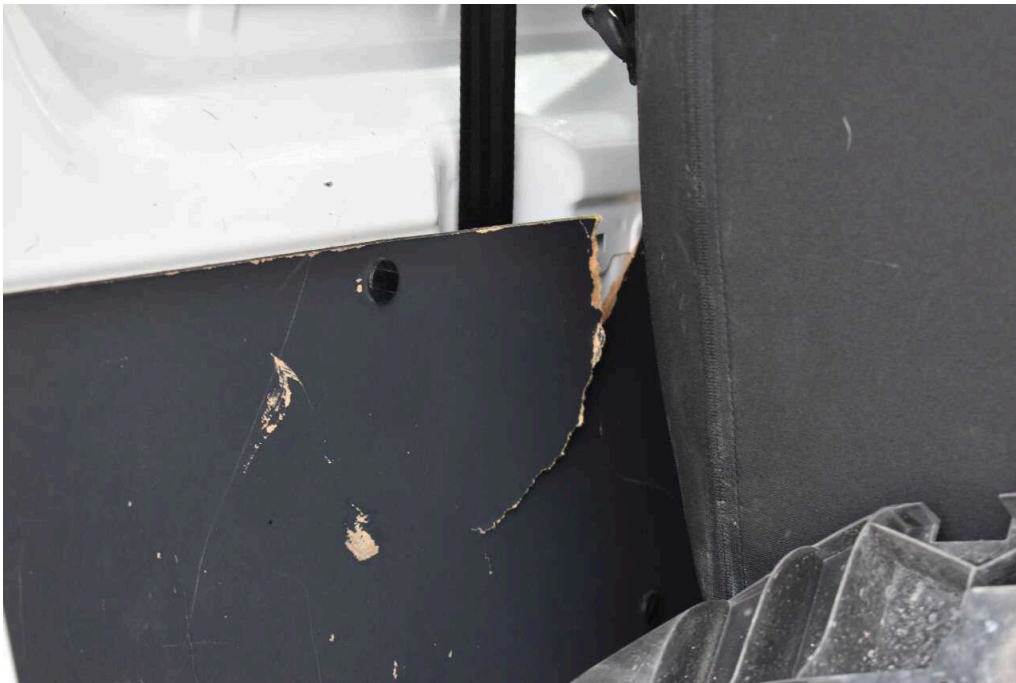
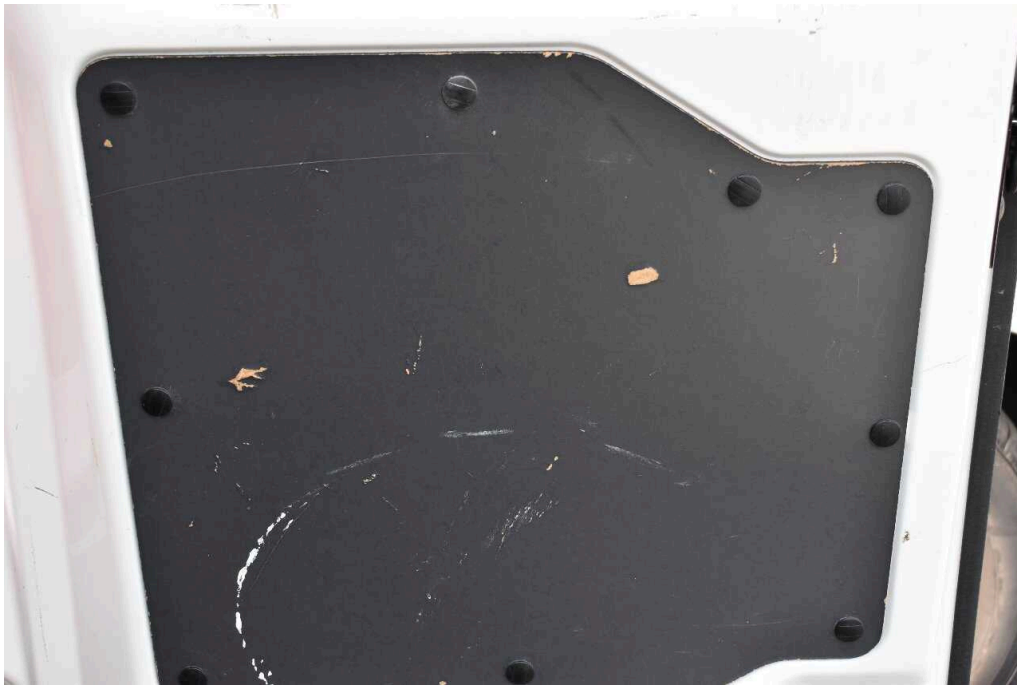
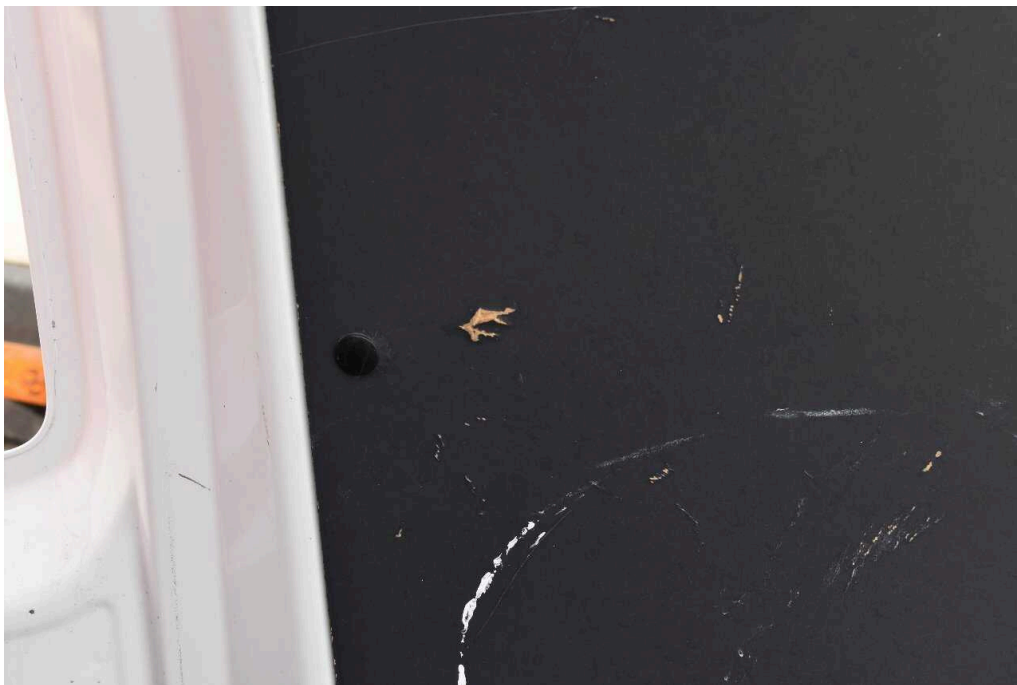
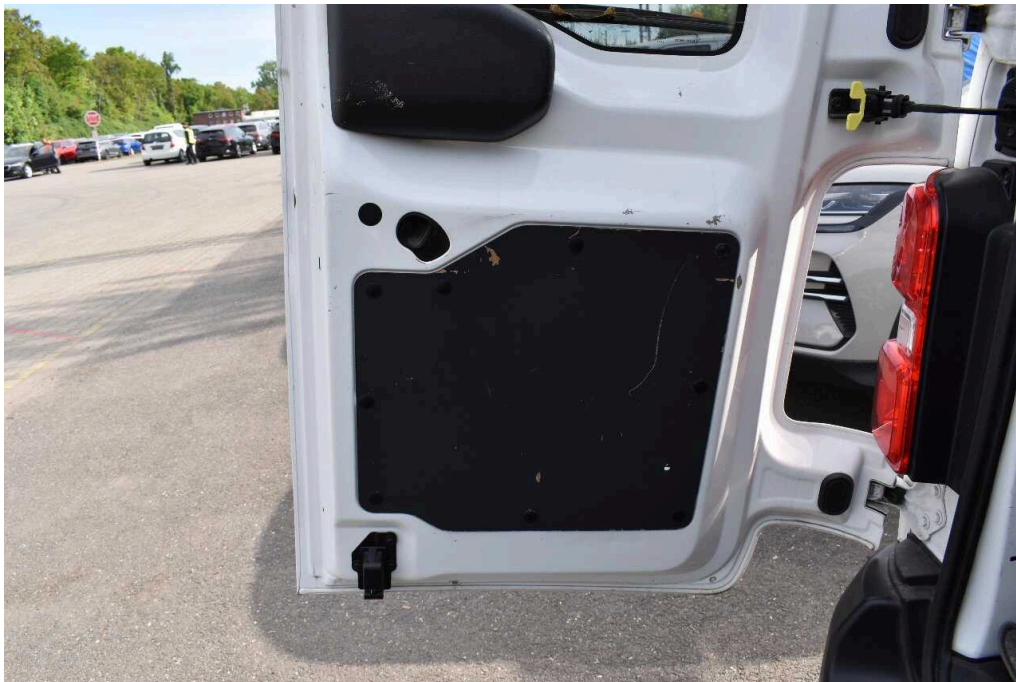
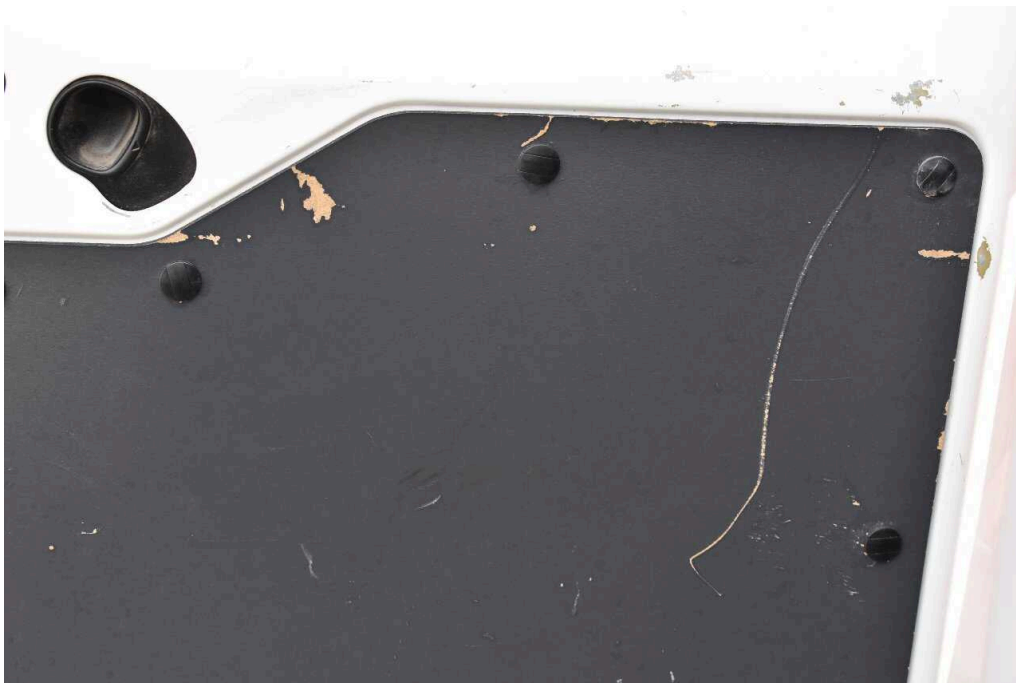
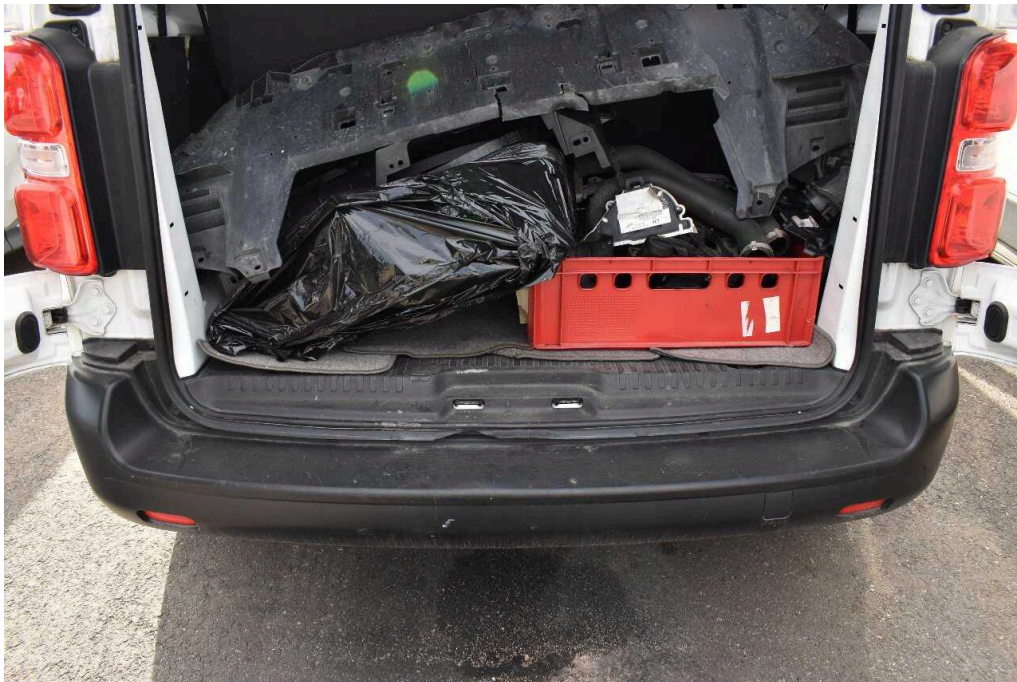
Bild 21
Innenraum div. Laderaumverkleidungen beschädigt

Bild 22
Innenraum div. Laderaumverkleidungen beschädigt

Bild 23
Innenraum div. Laderaumverkleidungen beschädigt

Bild 24
Innenraum div. Laderaumverkleidungen beschädigt

Bild 25
Innenraum div. Laderaumverkleidungen beschädigt

Bild 26
Innenraum div. Laderaumverkleidungen beschädigt

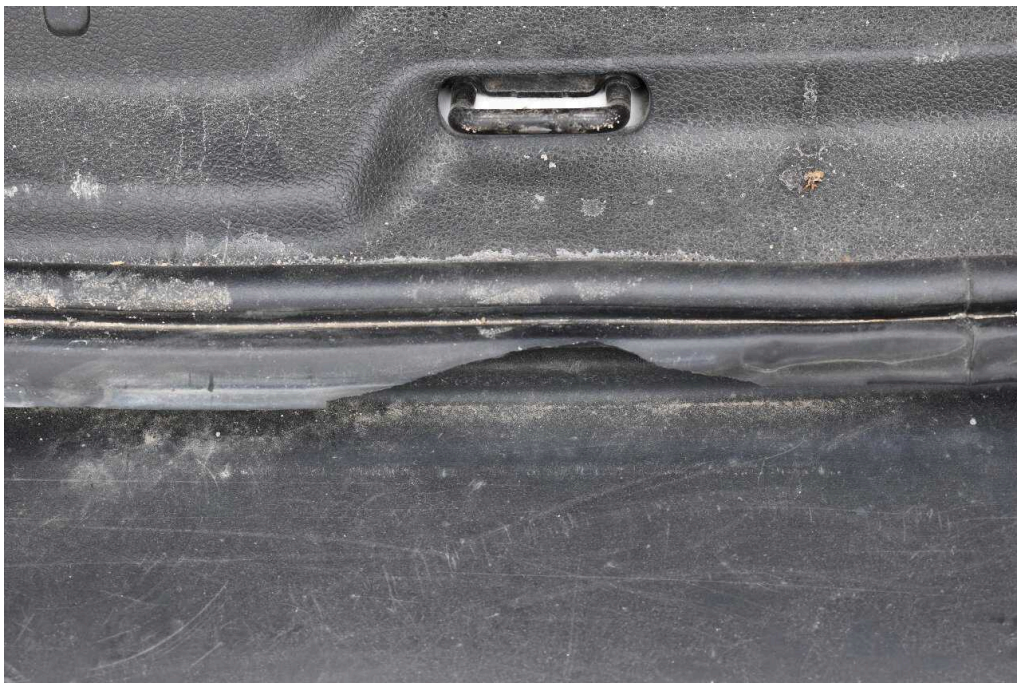
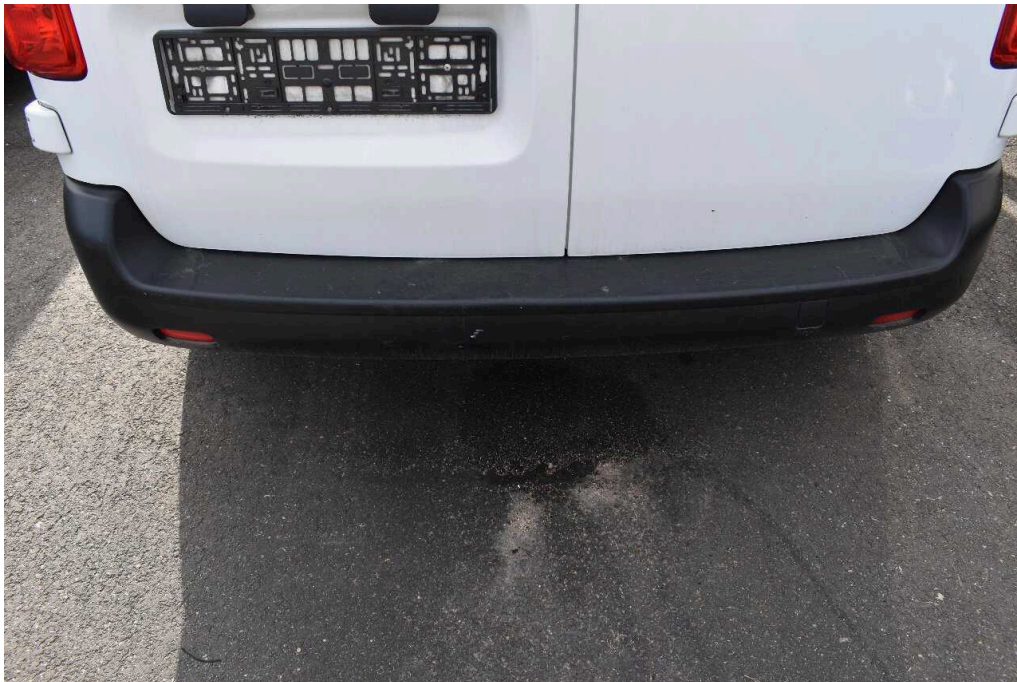
Bild 27
Fahrzeugheck Heckklappendichtung gerissen / eingerissen

Bild 28
Fahrzeugheck Heckklappendichtung gerissen / eingerissen

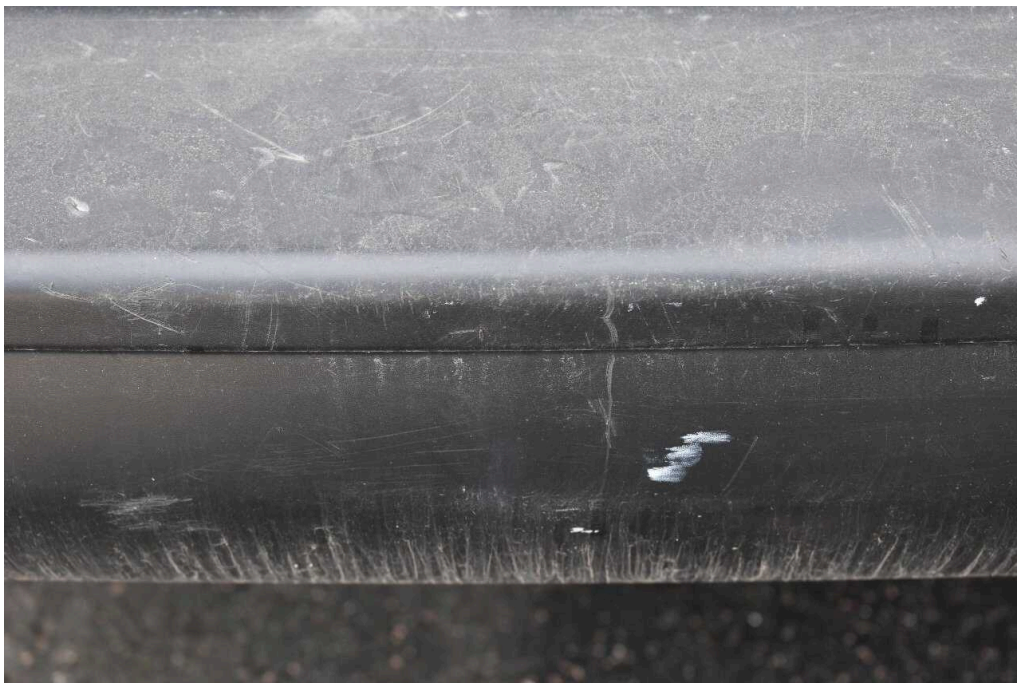
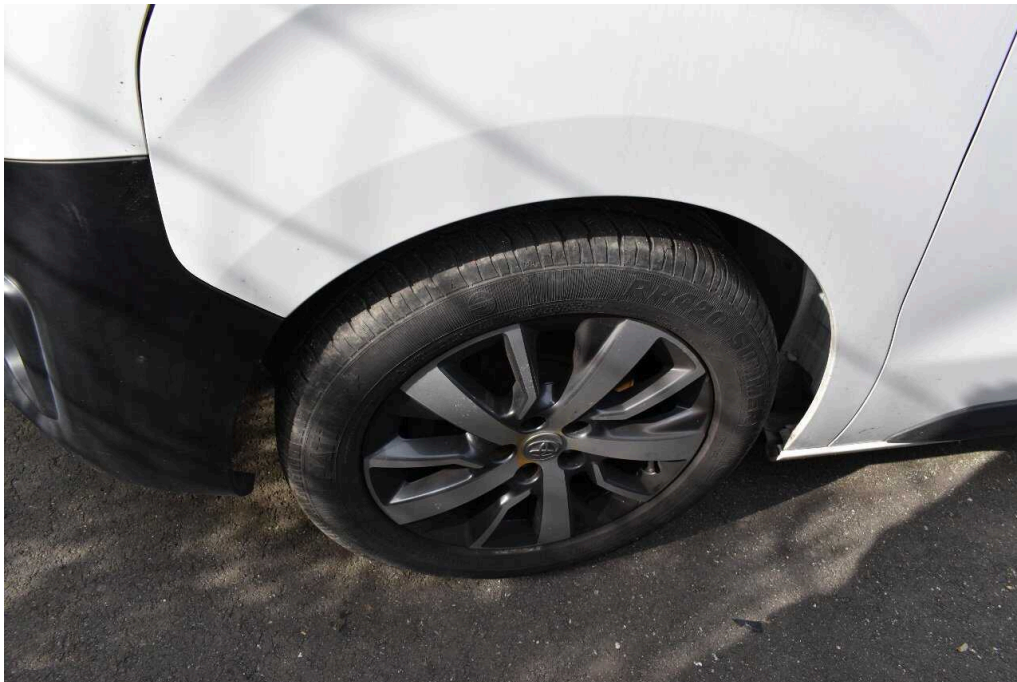
Bild 29
Fahrzeugheck Stoßfänger hinten Kratzer

Bild 30
Fahrzeugheck Stoßfänger hinten Kratzer

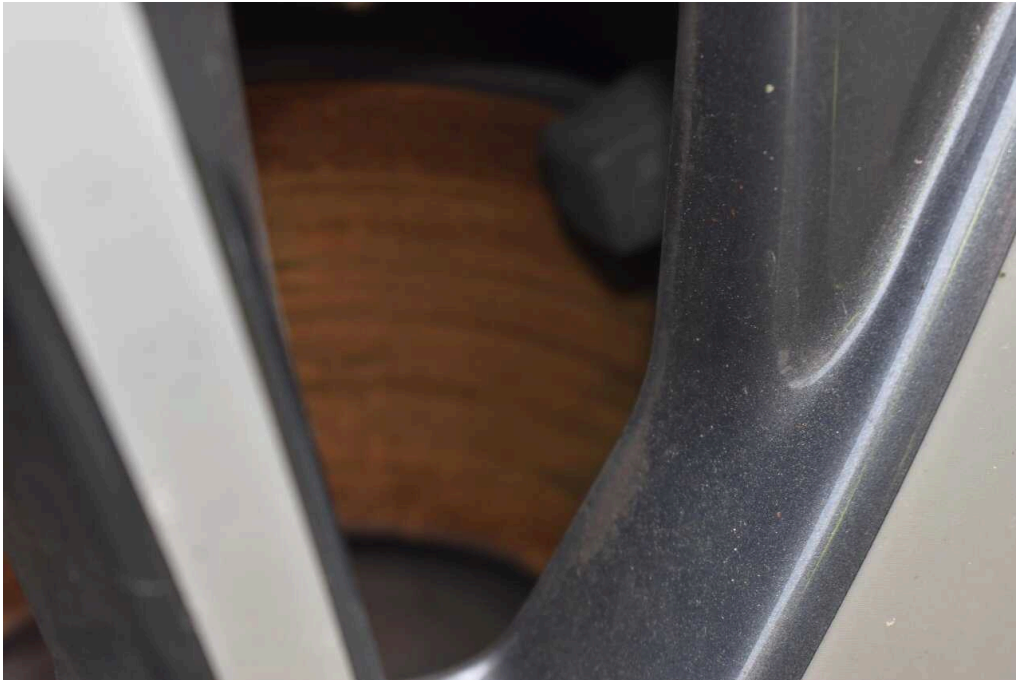
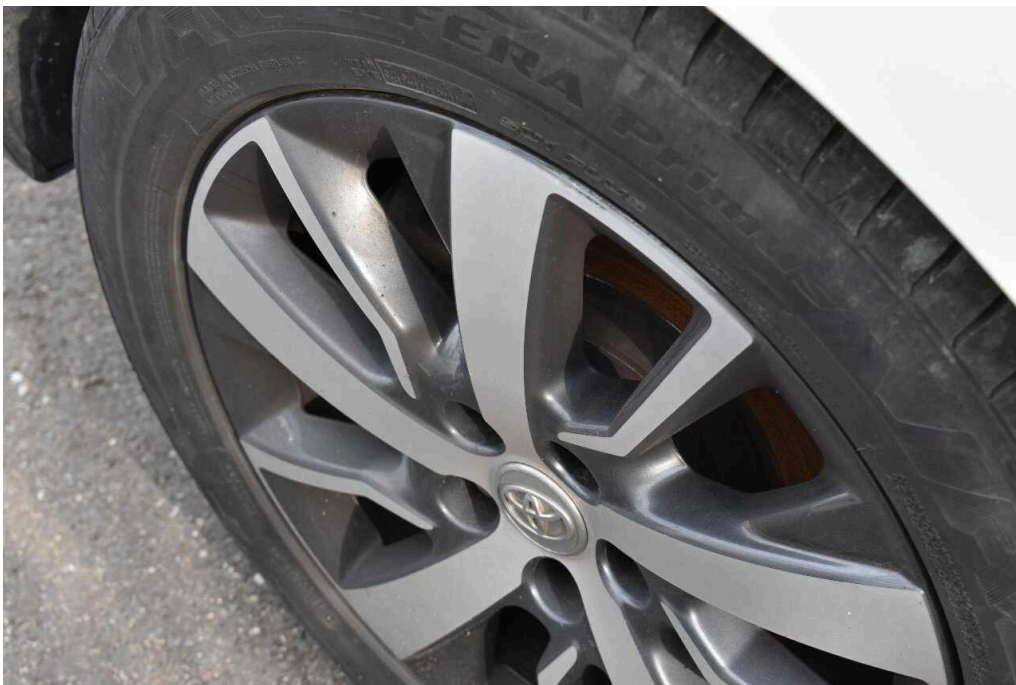
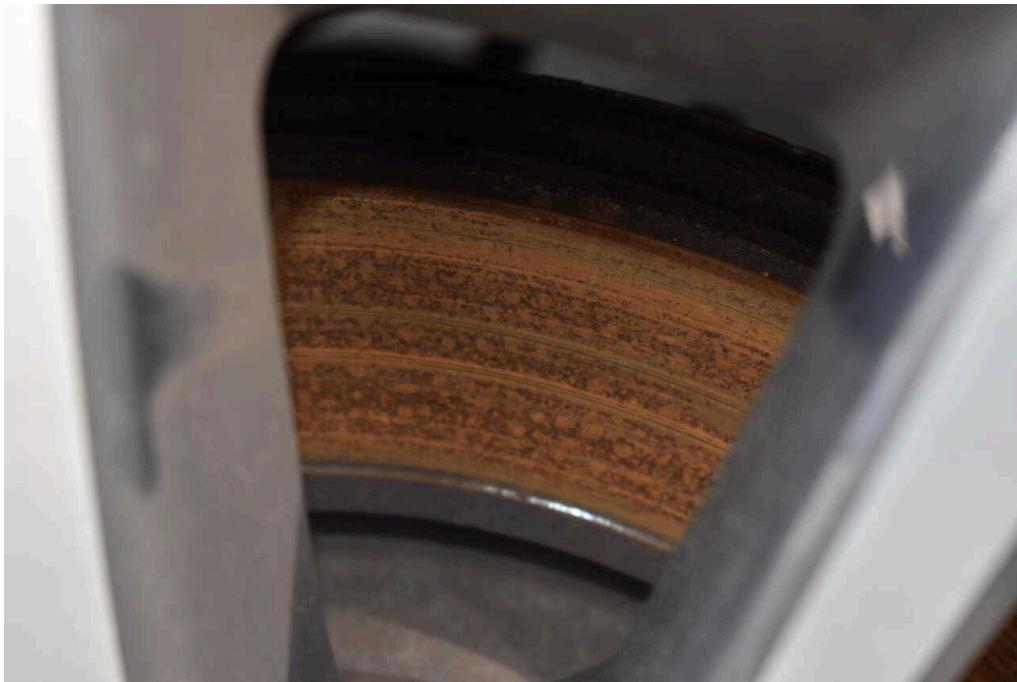
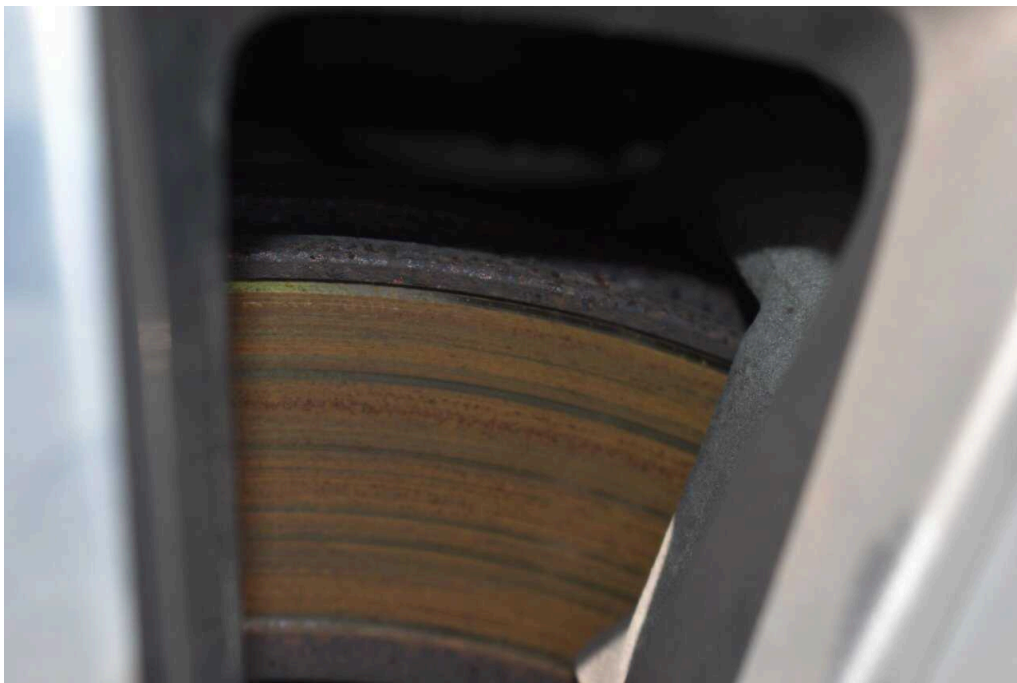
Bild 31
Vorderachse Bremsbeläge / Bremsscheiben vorne links verschlissen

Bild 32
Vorderachse Bremsbeläge / Bremsscheiben vorne links verschlissen

Bild 33
Vorderachse Bremsbeläge / Bremsscheiben vorne links verschlissen

Bild 34
Vorderachse Bremsbeläge / Bremsscheiben vorne links verschlissen

Bild 35
Vorderachse Bremsbeläge / Bremsscheiben vorne links verschlissen

Bild 36
Vorderachse Bremsbeläge / Bremsscheiben vorne links verschlissen

geschätzte Reparaturkosten (exkl. MwSt.)	Minderwert
Bremsen	960,00 €	340,00 €
Vorderachse, Bremsbeläge / Bremsscheiben vorne links, verschlissen, erneuern	960,00 €	340,00 €
