Gebrauchtfahrzeugbewertung

Auftr.-Nr: 146774
Kennzeichen: MS JM247

Hersteller / Typ: Volkswagen T6 California California Beach Edition 4Motion

VIN: WV2ZZZ7HZJH070493

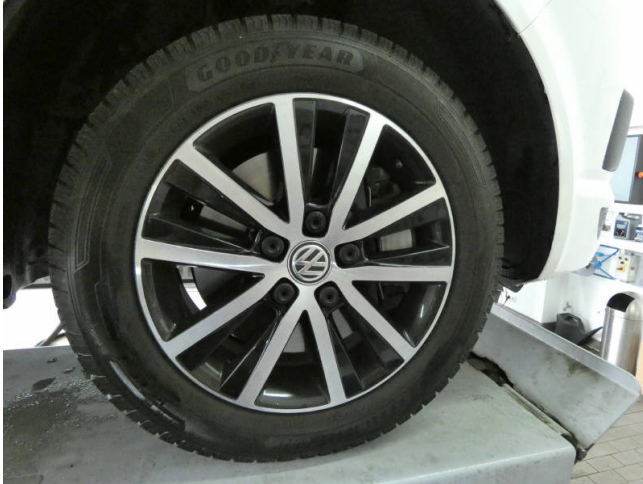
Alufelge HL Kratzer - Gebrauchspur

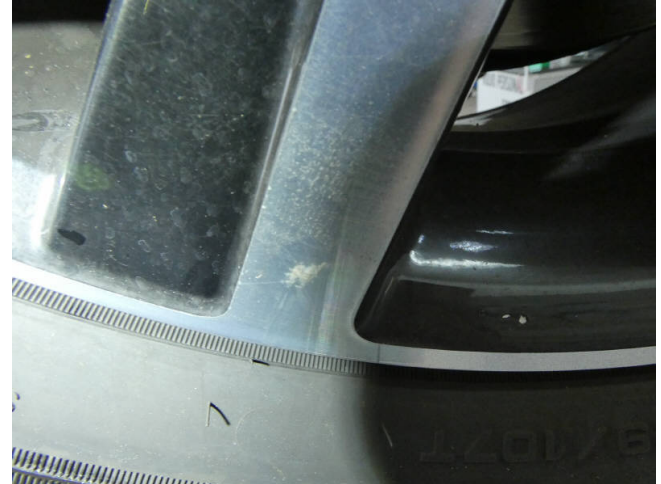
Alufelge HL Kratzer - Gebrauchspur

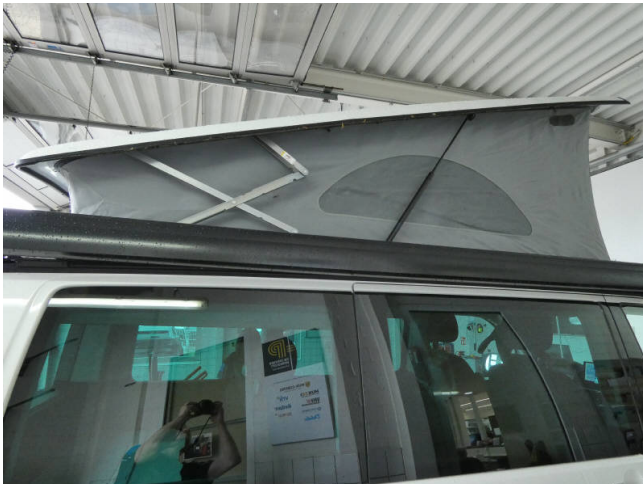
Aufstelldach Gerissen - Smart Repair

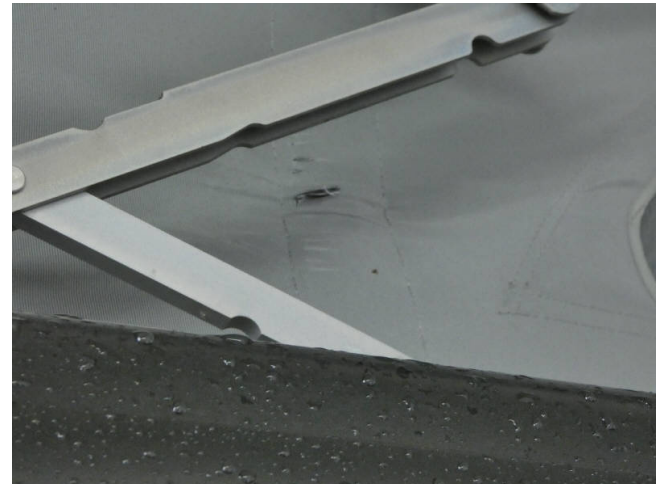
Aufstelldach Gerissen - Smart Repair

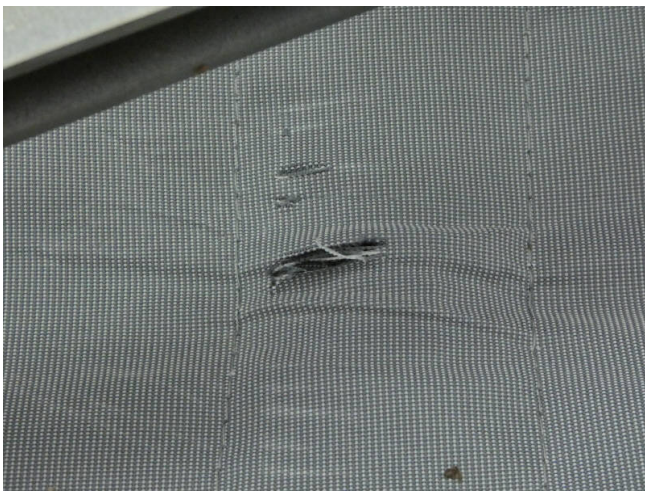
Aufstelltdach Gerissen - Smart Repair

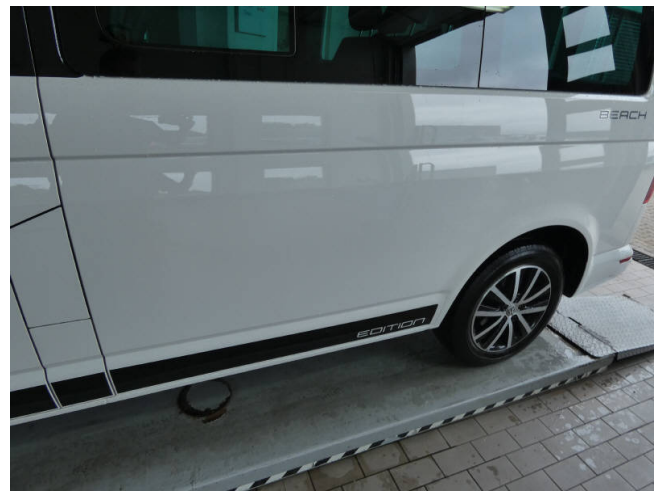
Instandgesetzter Schaden

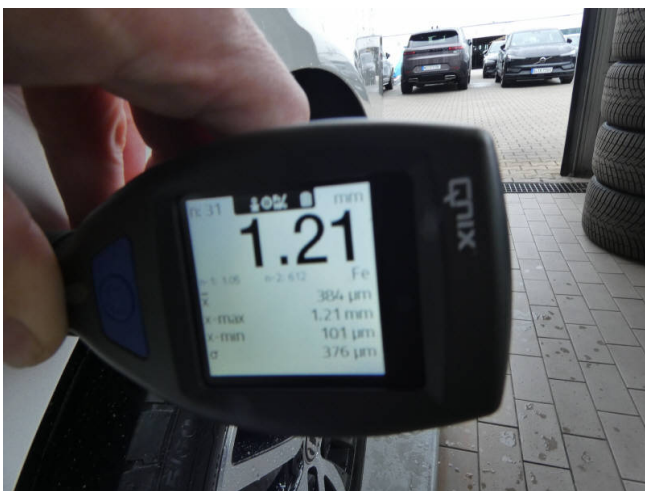
Instandgesetzter Schaden

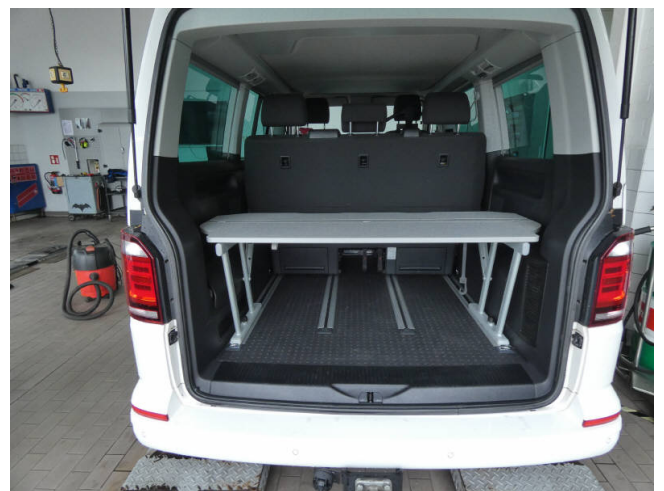
Kofferraumverkleidungen Kratzer - Gebrauchspur

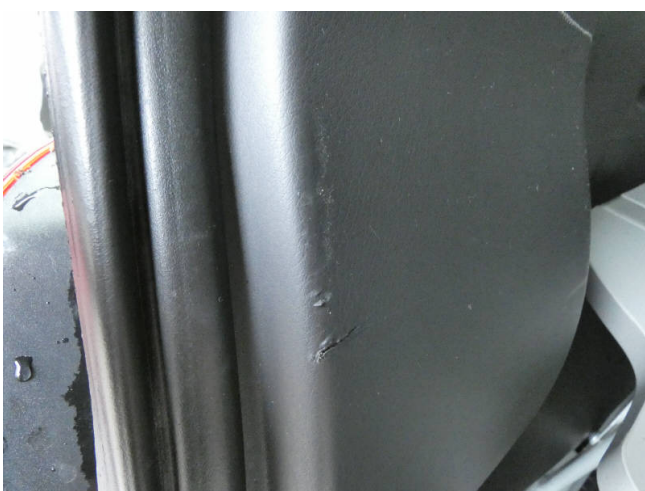
Kofferraumverkleidungen Kratzer - Gebrauchspur

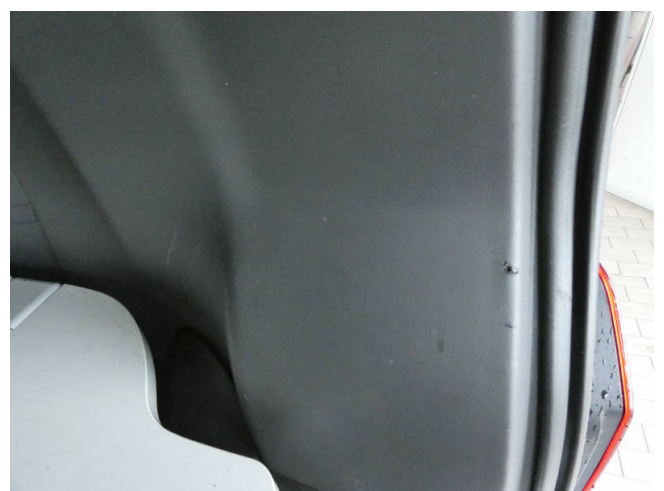
Kofferraumverkleidungen Kratzer - Gebrauchspur

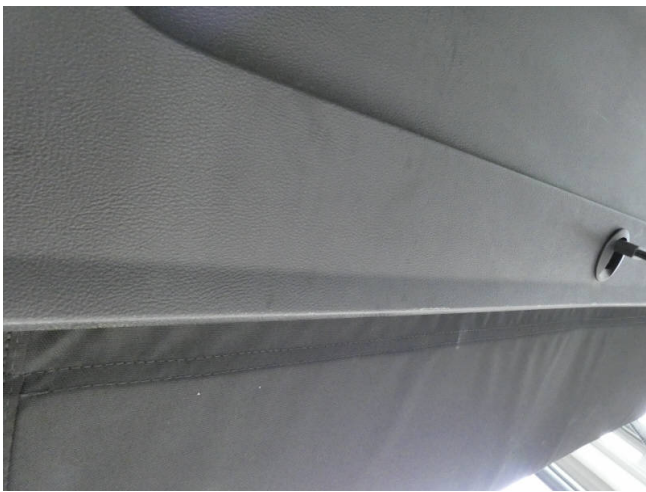
Kofferraumverkleidungen Kratzer - Gebrauchspur

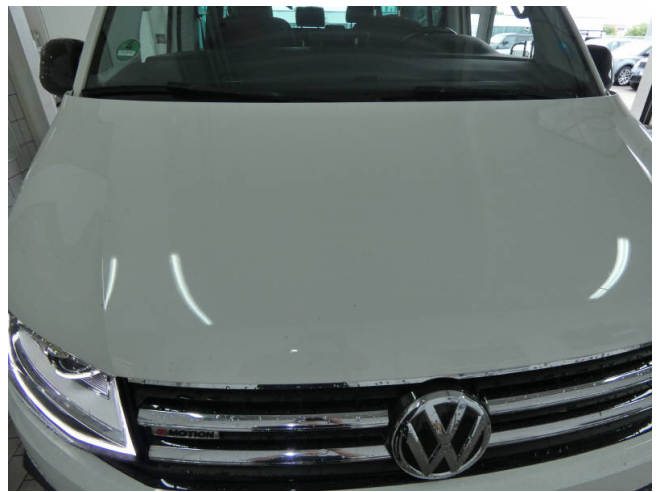
Motorhaube Rost/Kratzer - Smart Repair

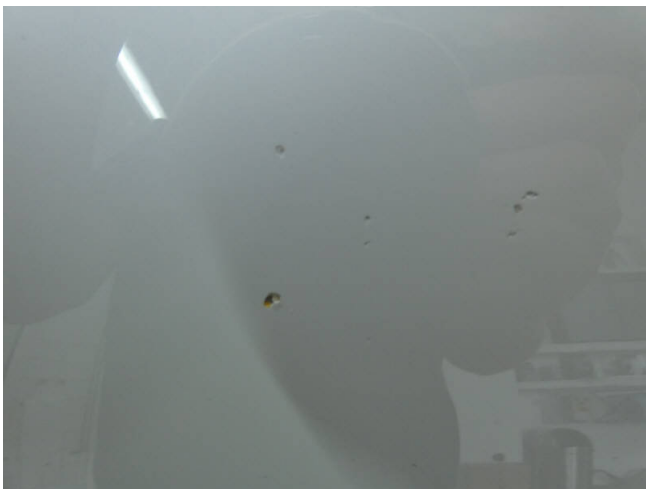
Motorhaube Rost/Kratzer - Smart Repair

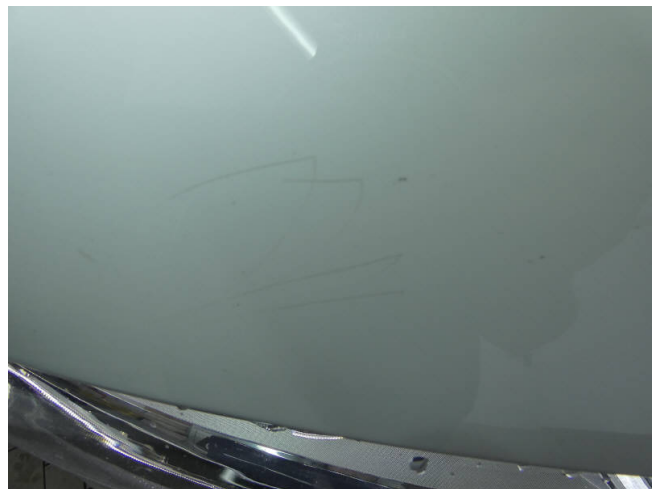
Motorhaube Rost/Kratzer - Smart Repair

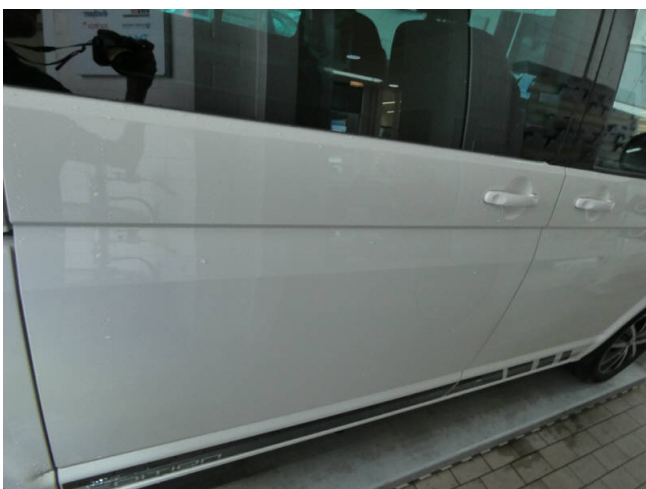
Schiebetür R Kratzer - Gebrauchspur

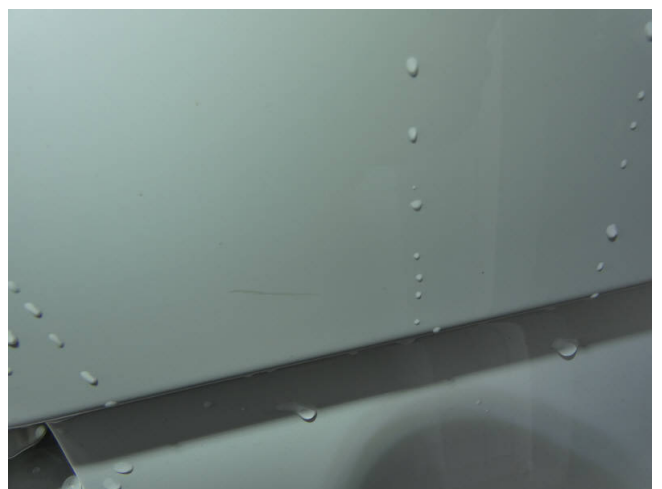
Schiebetür R Kratzer - Gebrauchspur

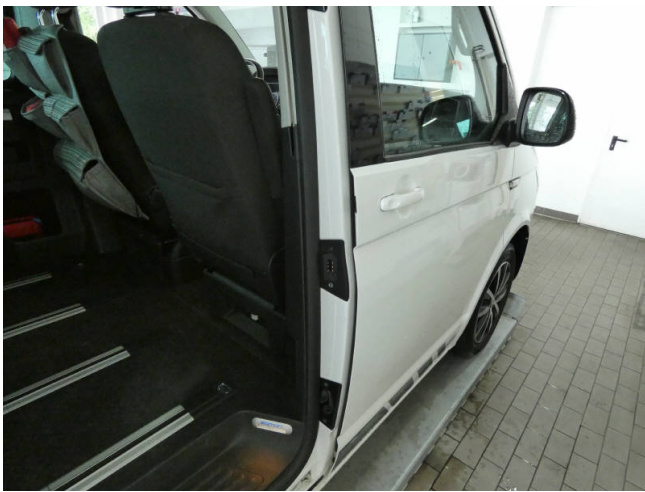
Schiebetüreinstieg Kratzer - Gebrauchspur

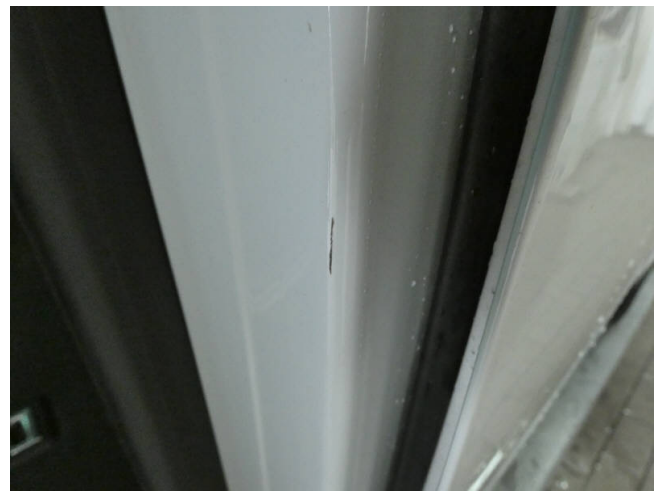
Schiebetüreinstieg Kratzer - Gebrauchspur

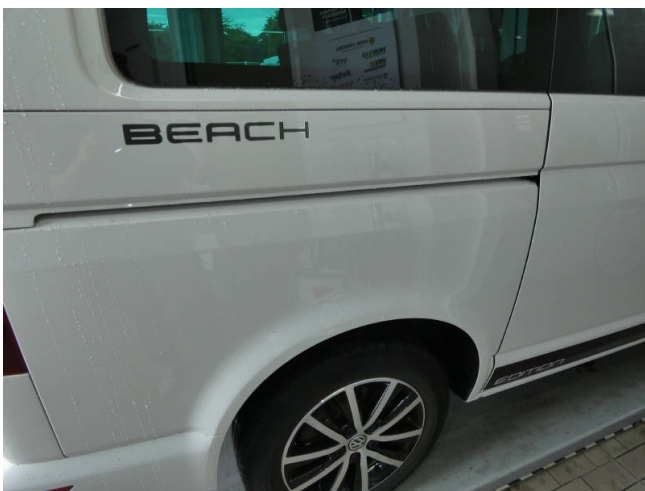
Seitenwand R Kratzer - Gebrauchspur

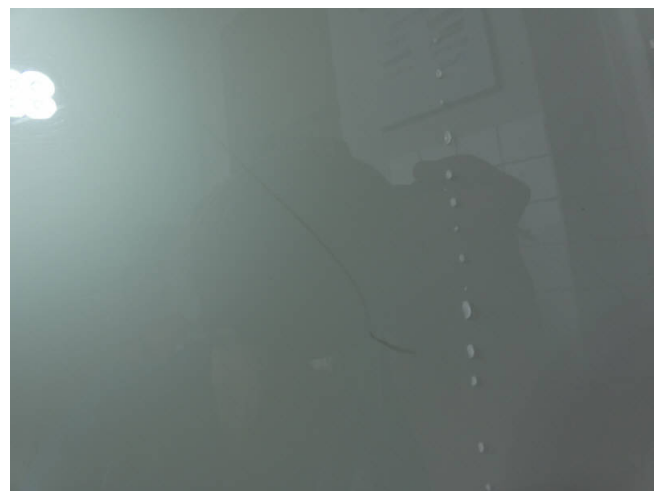
Seitenwand R Kratzer - Gebrauchspur

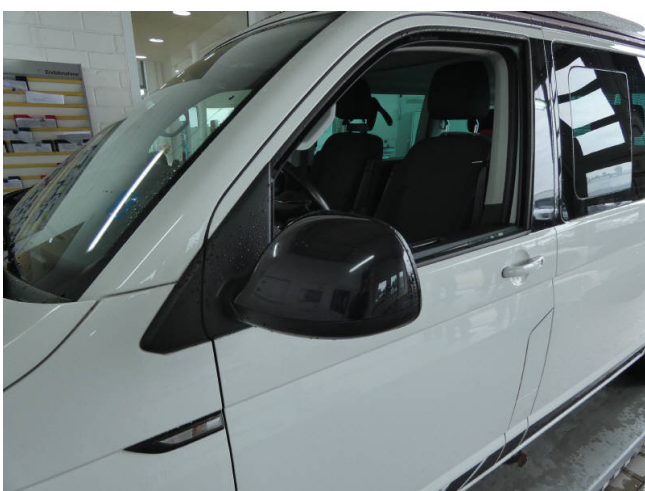
Spiegelkappe L Kratzer - Gebrauchspur

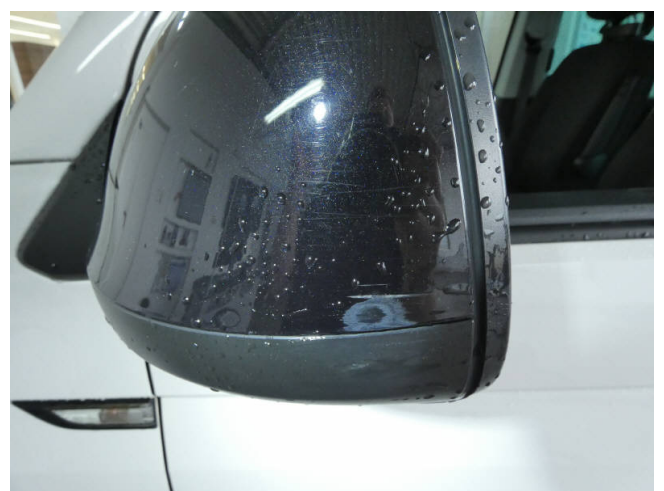
Spiegelkappe L Kratzer - Gebrauchspur

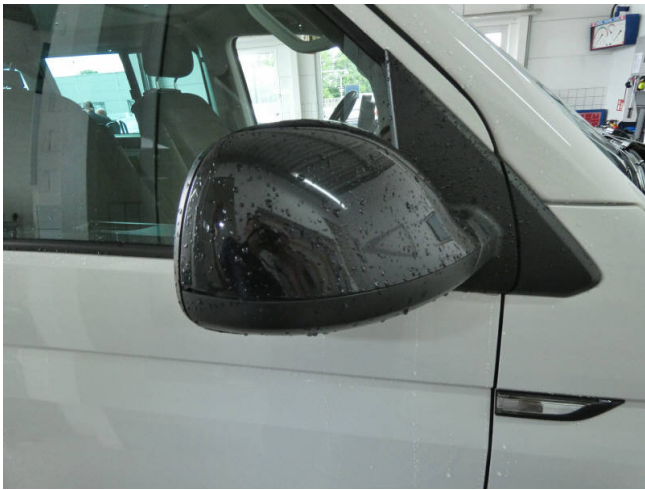
Spiegelkappe R Lose - Prüfen - Mehrk. mögl.

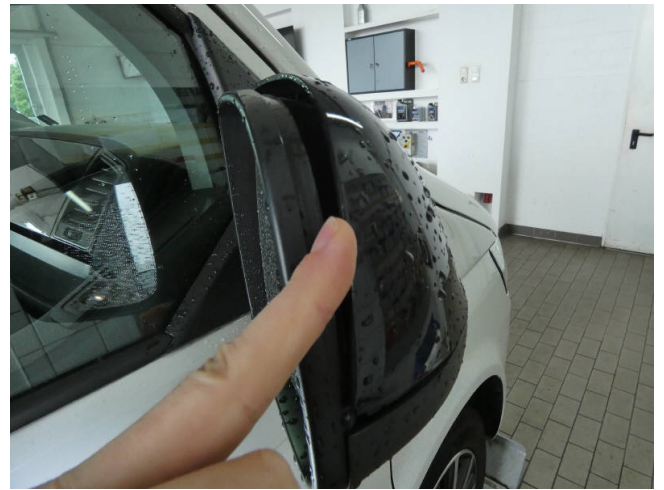
Spiegelkappe R Lose - Prüfen - Mehrk. mögl.

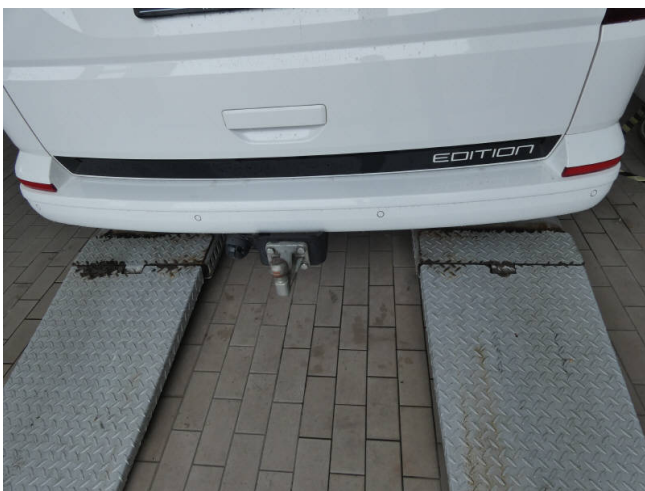
Stoßstange H Kratzer - Gebrauchspur

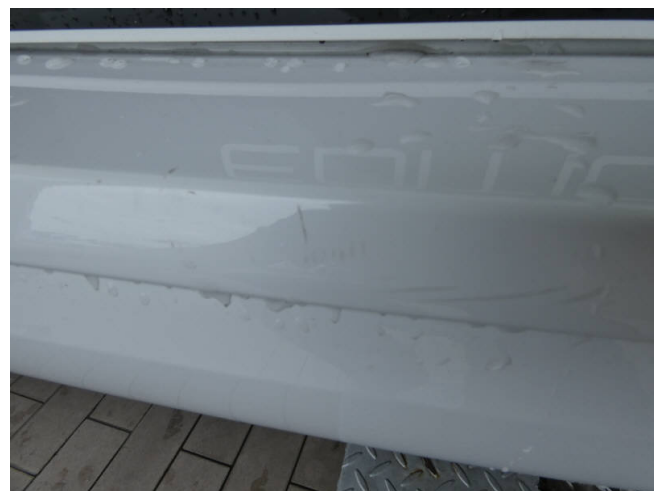
Stoßstange H Kratzer - Gebrauchspur

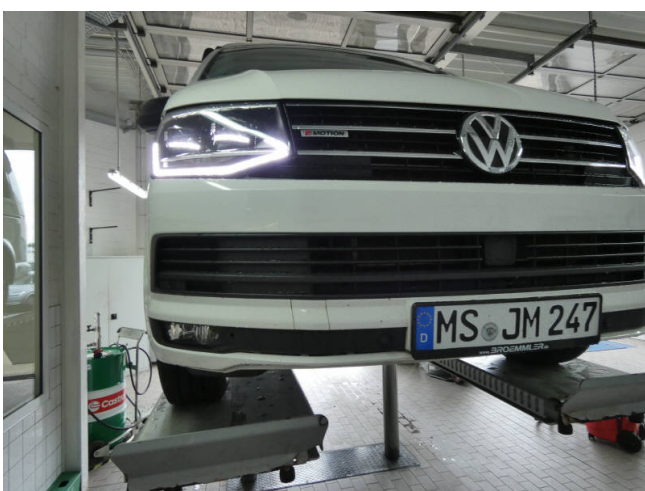
Stoßstange V Verformt - Ern.

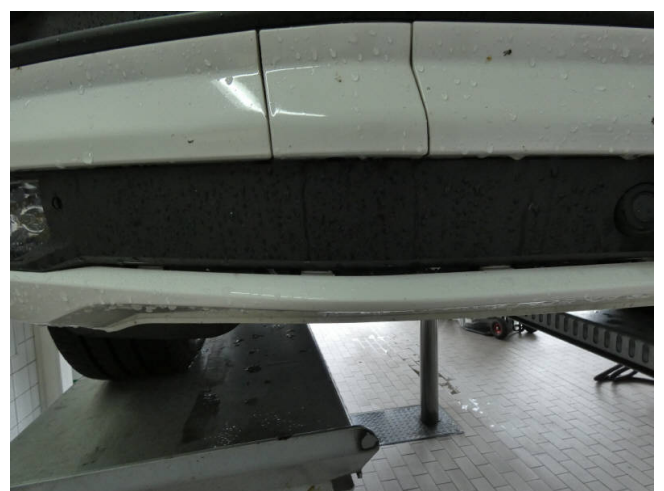
Stoßstange V Verformt - Ern.

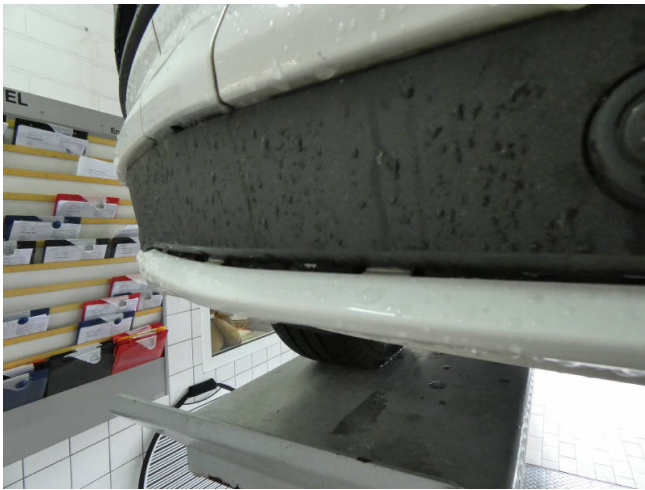
Stoßstange V Verformt - Ern.

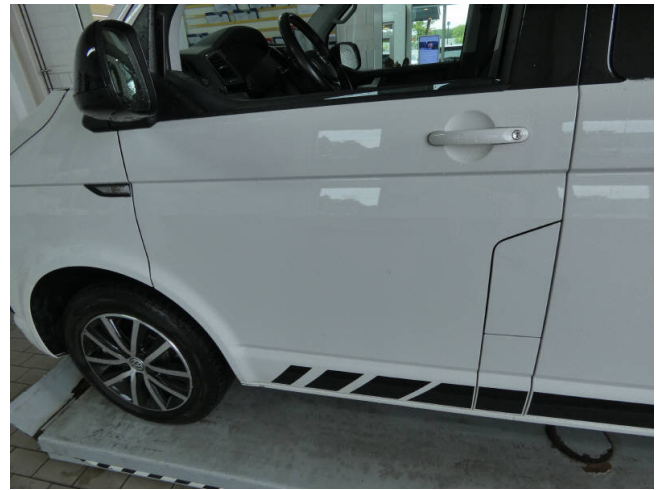
Tür VL Delle/Kratzer - Gebrauchspur

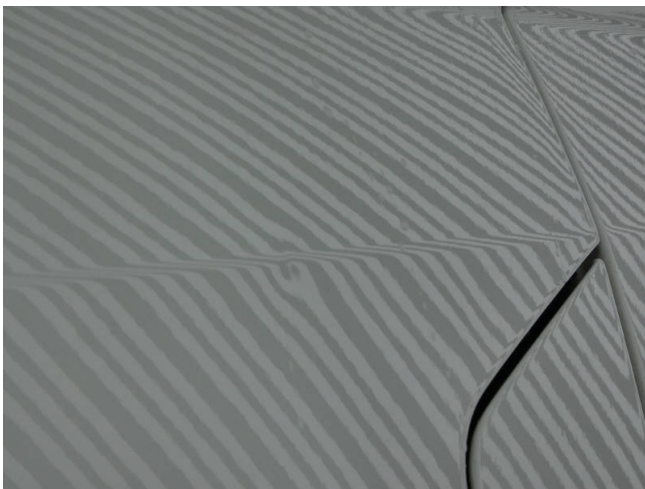
Tür VL Delle/Kratzer - Gebrauchspur
