Zustandsbericht

Kunde :	Allane SE	Amtl. Kennzeichen :	SHA-FM 424
Berichtsnummer :	0000000920769-DE613		
Referenznummer:	31160647

Hyundai Tucson (NX)(12.2020->) Select 2WD

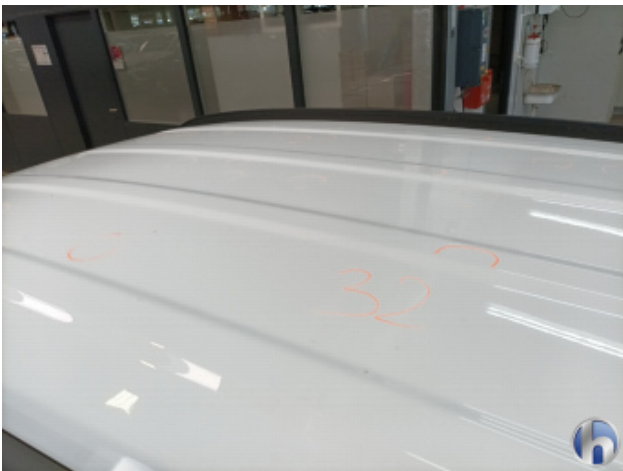
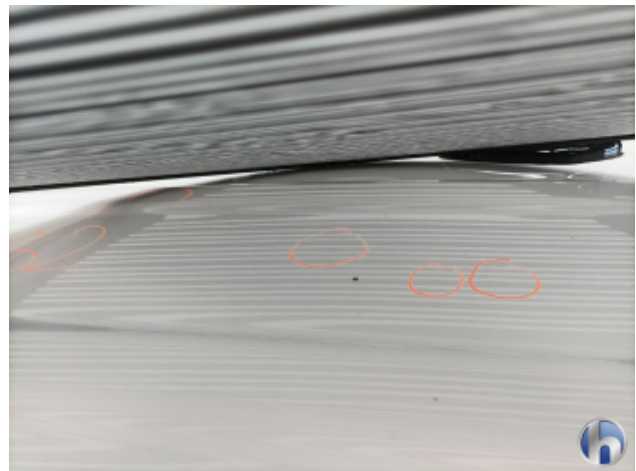
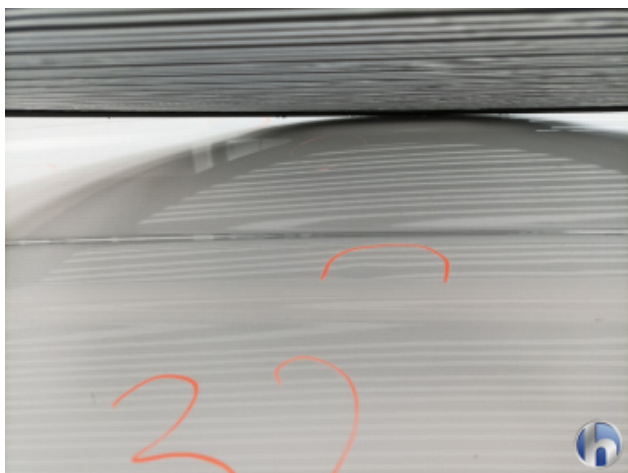
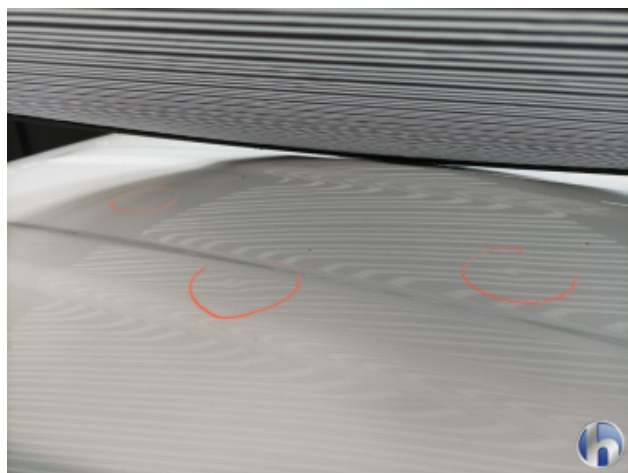
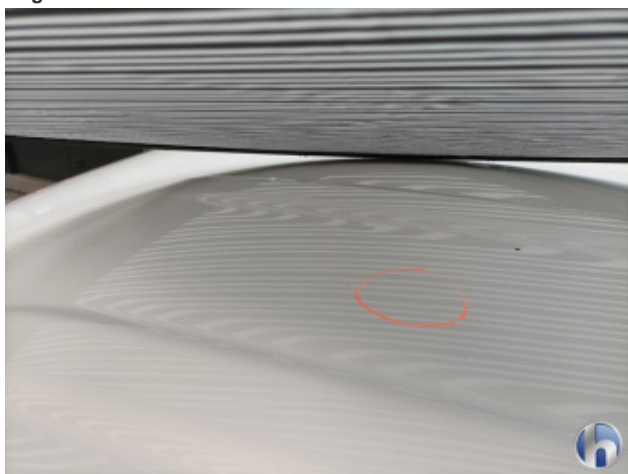
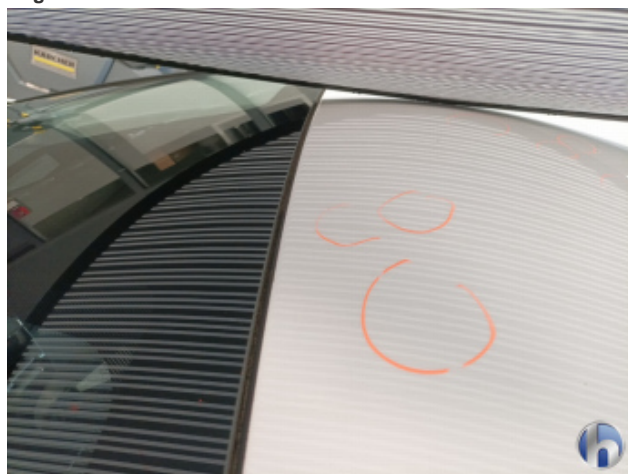
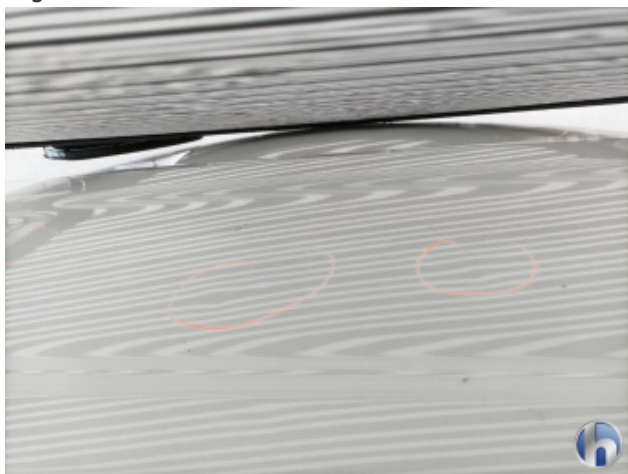
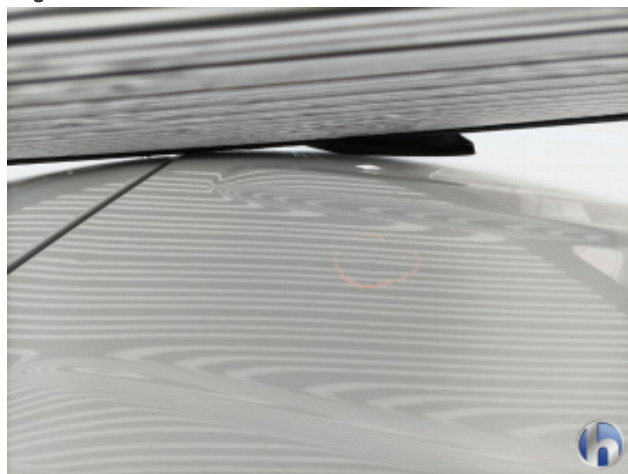
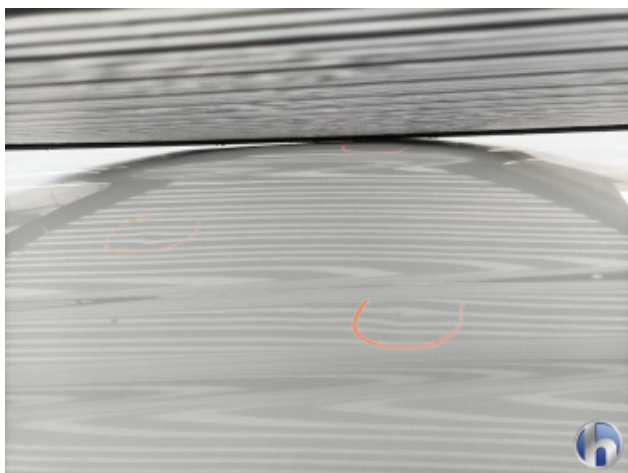
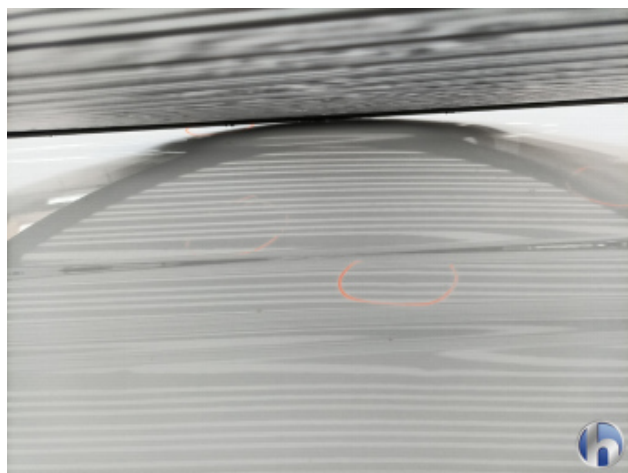
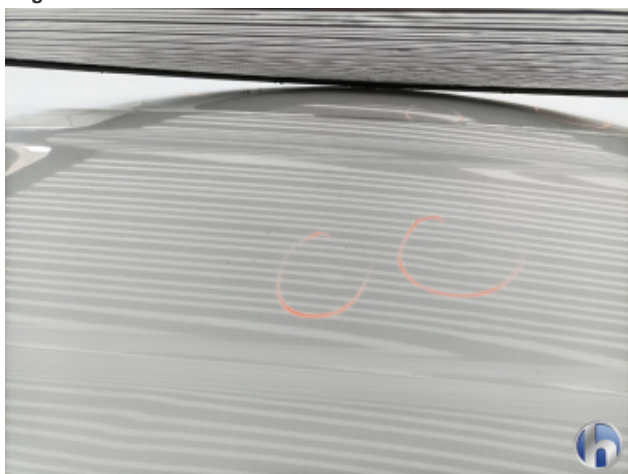
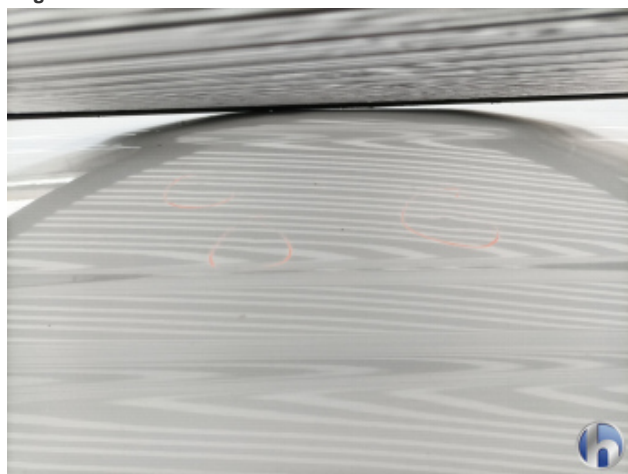
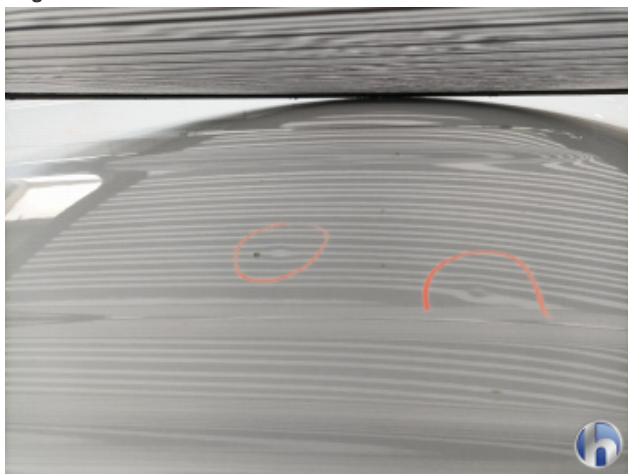
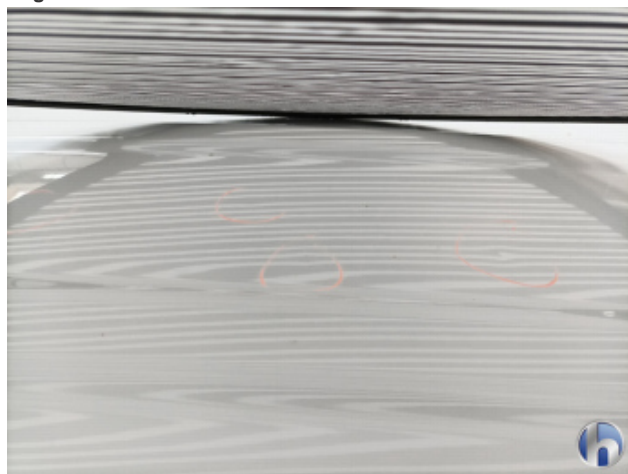
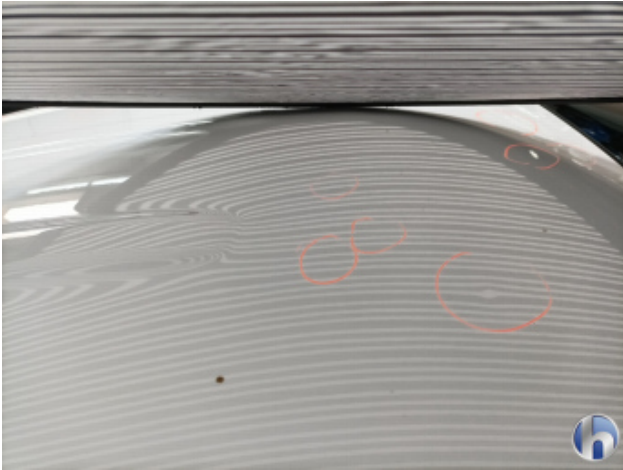
Bauteil	Schaden	Rep.-Art
1.	Dach	Hagelschaden	Sanft Instandsetzen
2.	Motorhaube	Hagelschaden	Sanft Instandsetzen

1. Dach
Hagelschaden - Sanft Instandsetzen

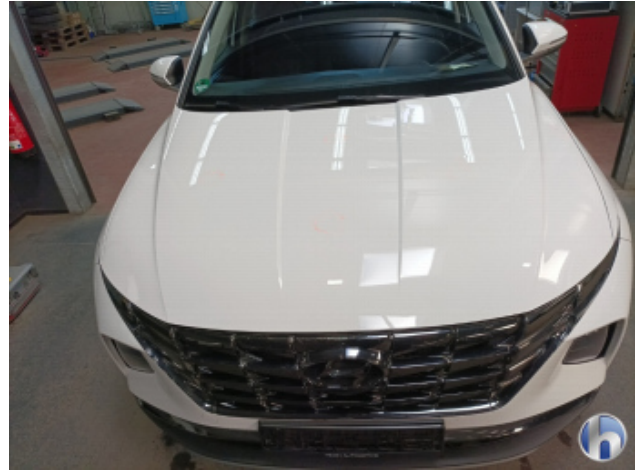
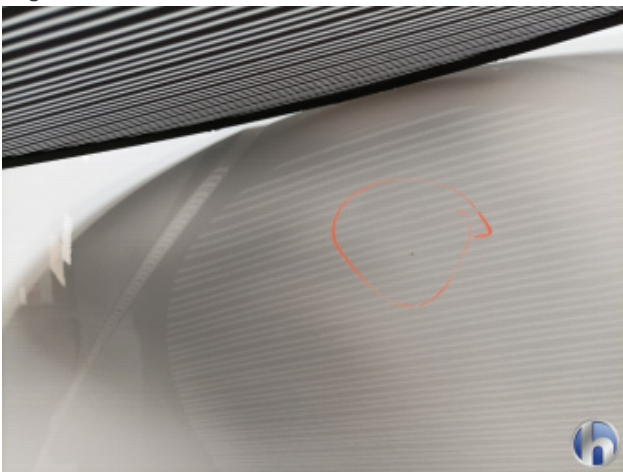
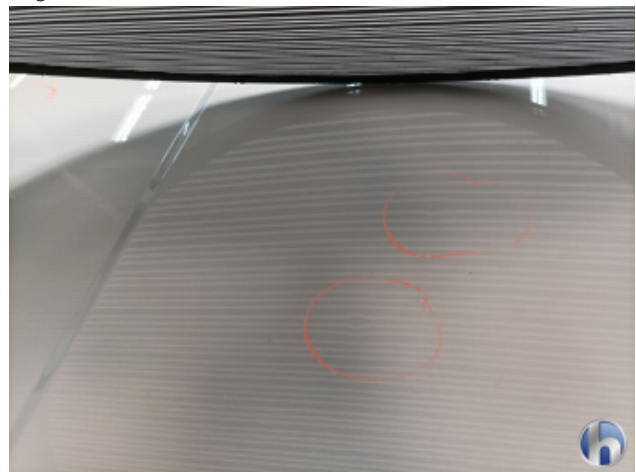
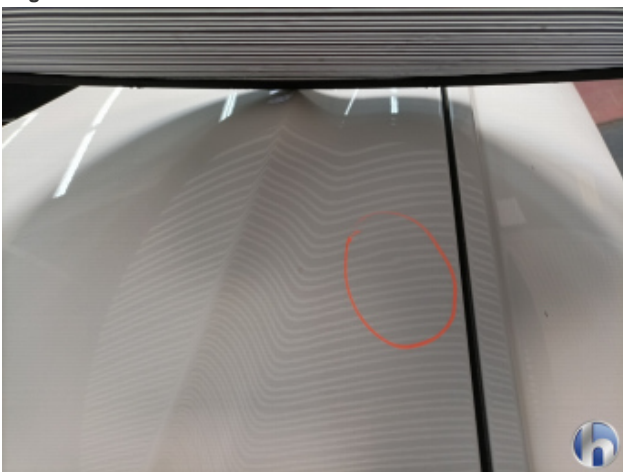
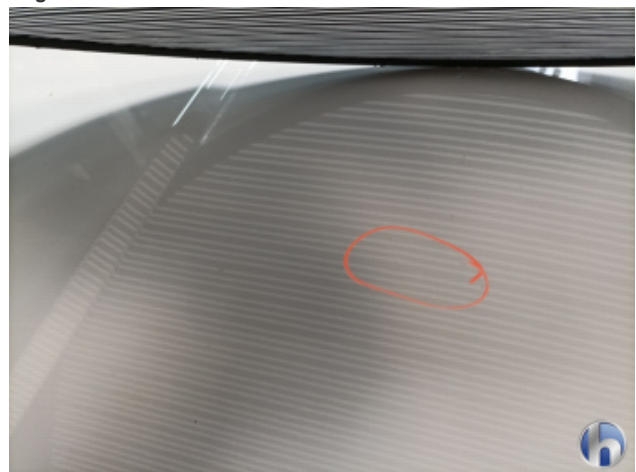
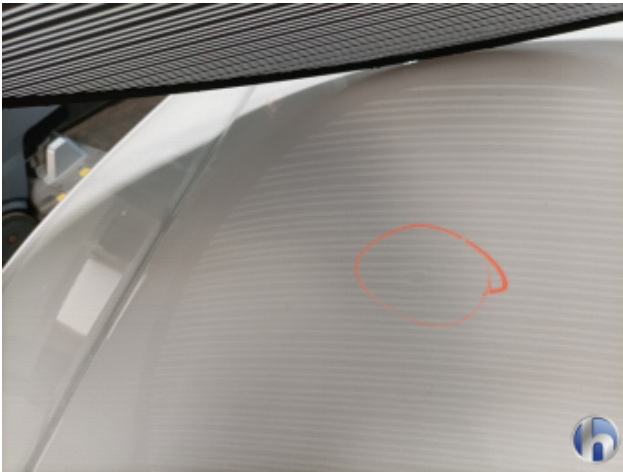
2. Motorhaube
Hagelschaden - Sanft Instandsetzen
