# Zustandsbericht

| Hersteller / Modell | ORA Funky Cat 400 Pro | Fahrgestellnummer | LGWEEUA50PK629868 |

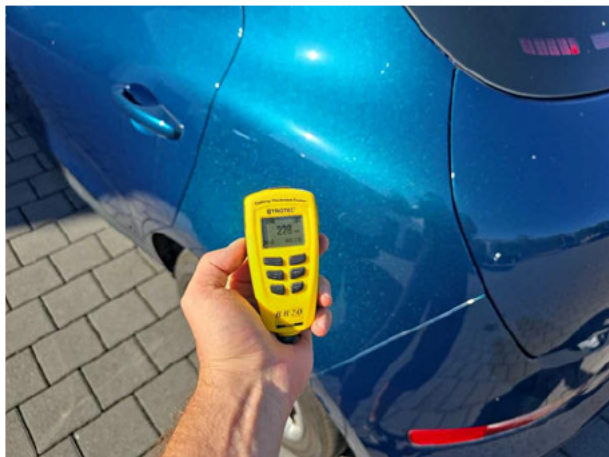
Nachlackierung 1: Seitenwand links

| Nr. | Ort | Wertminderung |
|---|---|---|
| 1 | Seitenwand links, fachgerecht ausgeführt, Reparaturrechnung nicht vorhanden | |
